Asbestinventarisatetest

Gudrunplein 2, 8870 Izegem

Attestnummer : 20230324-000630.000

Uitgegeven op : 24.03.2023

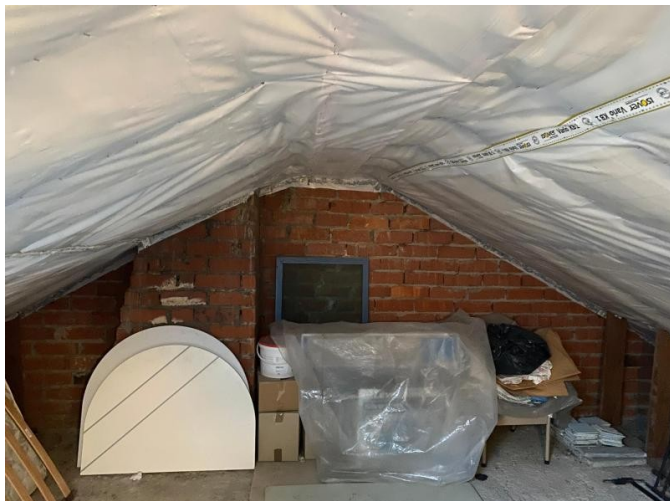
Situeringfoto

1. aanwezigheid van onderdakplaten onder dakpannen	Beperking	-
--	-----------	---

Permanente beperking

Reden: Het te onderzoeken materiaal situeert zich hoger dan 3,50 m te rekenen vanaf een veilige ondergrond

Uitleg van de asbestdeskundige: Gezien er niet via de zolder (omdat deze volledig geïsoleerd is) kon nagegaan worden of er onderdakplaten waren, en er niet onder de dakpannen kon gekeken worden (gezien hoogte en afwezigheid van dakvensters), kan ik niet bepalen of er al dan niet onderdakplaten (asbesthoudend of niet) aanwezig zijn.

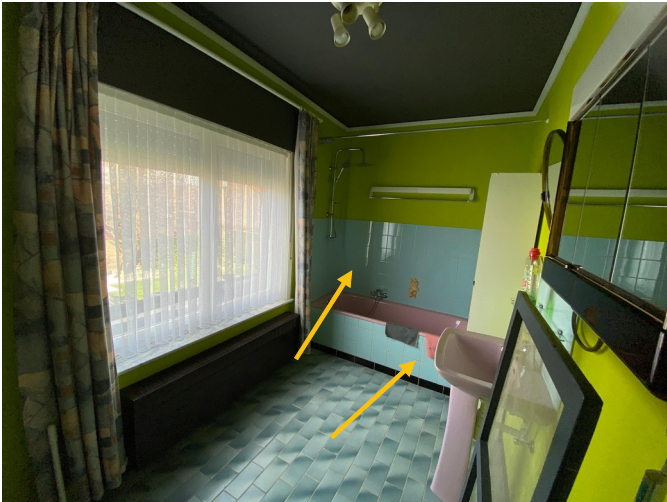
Vrije foto

Fiche 2: tegellijn achter faiencetegels in badkamer keuken

Gezien er geen openingen of beschadigingen waren in de tegels was het onmogelijk om na te gaan of er gebruik werd gemaakt van asbesthoudende lijm. Bij eventuele afbraak- of renovatiewerken, adviseer ik u om een staalname te uitvoeren om de aanwezigheid van asbesthoudende lijm uit te schakelen.

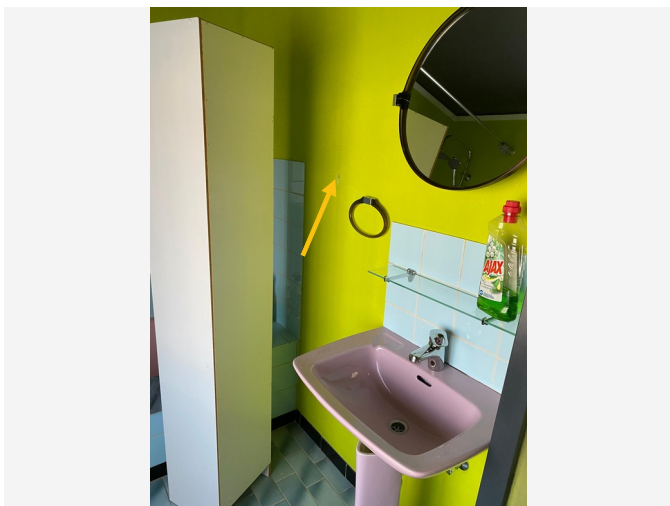
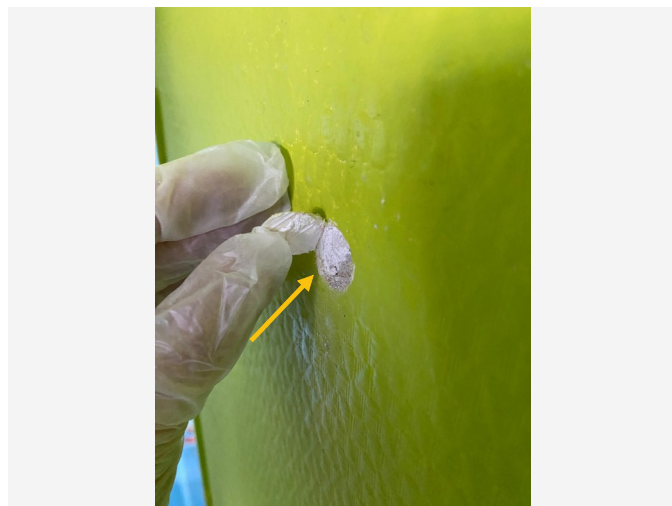
Geen asbest

#	Type	Referentie	Resultaat
3.1	Mengmonster	BALBO230316-1	Geen asbest

Beschrijving	Pleisterwerk muur living hall badkamer
Omgeving	Binnen
Primaire drager	Binnenwand

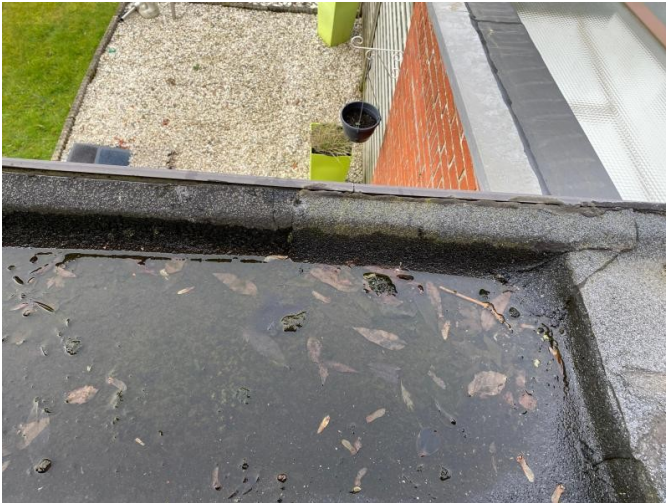
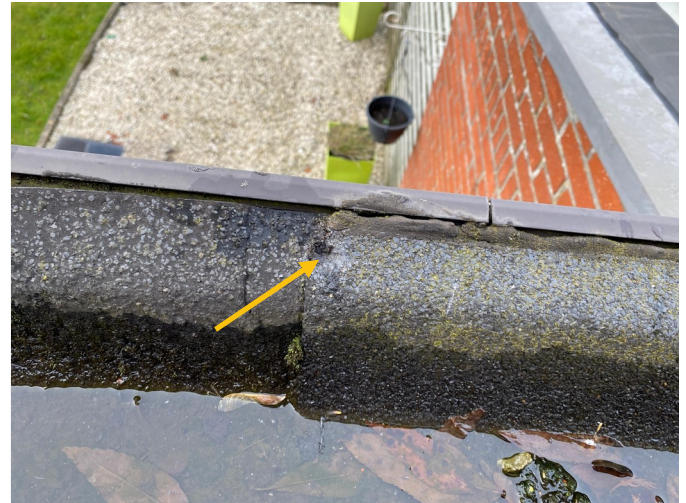
Fiche 4: roofing plat dak

Geen asbest

#	Type	Referentie	Resultaat
4.1	Puntmonster	BALBO230316-3	Geen asbest

Beschrijving	roofing plat dak
Omgeving	Buiten
Primaire drager	Plat dak
Bindmiddel van materiaal	Bitumen (roofing, teer, asfalt)

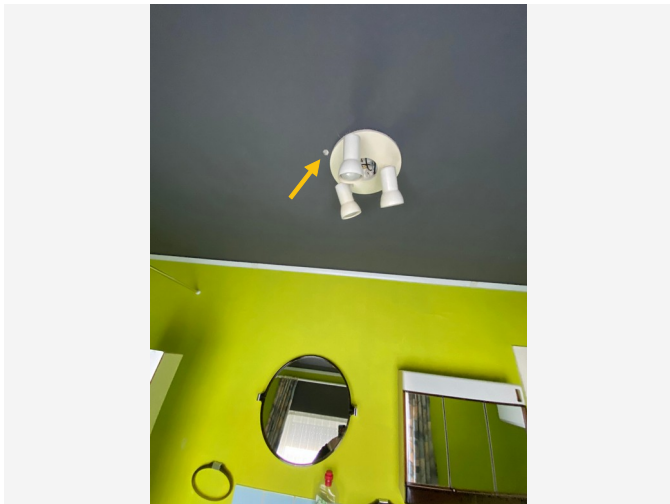
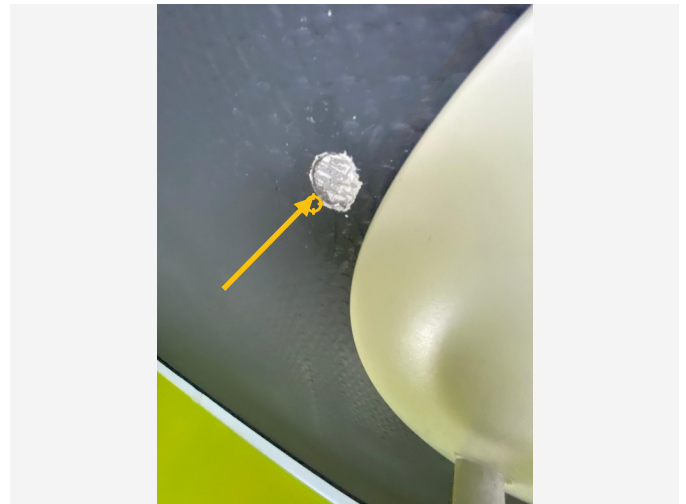
Fiche 5: Pleisterwerk plafond slaapkamer hall badkamer

Geen asbest

#	Type	Referentie	Resultaat
5.1	Mengmonster	BALBO230316-2	Geen asbest

Beschrijving	Pleisterwerk plafond slaapkamer hall badkamer
Omgeving	Binnen
Primaire drager	Plafond
