# Asbestinventarisatattest

Brugstraat 26, 8870 Izegem

Attestnummer : 20250430-000121.000

Uitgegeven op : 30.04.2025

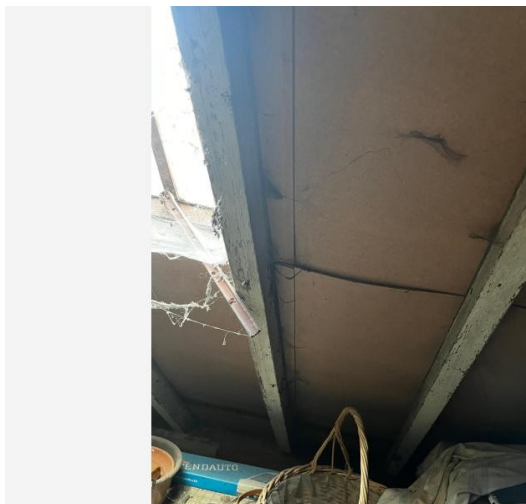
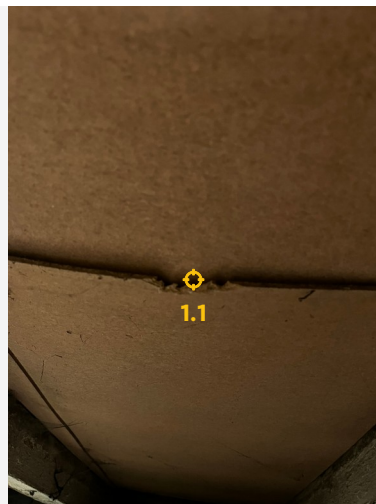
| Eindbeoordeling materiaalrisico | Laag materiaalrisico en/of verlaagde kans op vezelvrijgave |
| Opmerking | Panelen van het onderdak zijn nog in redelijk goede staat. Een kleine deel van de platen op zolder zijn afgeschermd door PUR platen. |

| Toestand van het materiaal | Licht beschadigd, licht verweerd. Intact calciumsilicaatmateriaal of categorie III 'gebondenheid' |

| # | Type | Referentie | Resultaat |
|---|---|---|---|
| 1.1 | Puntmonster | PM03 | Chrysotiel |

- Zorg voor een veilig beheer. Vermijd het beschadigen van het asbestmateriaal. Controleer de toestand jaarlijks op wijzigingen.
- Zorg voor een veilig beheer en verwijder dit asbestmateriaal wanneer het bij werken eenvoudig bereikbaar wordt. Controleer de toestand jaarlijks op wijzigingen.

Voorkom het beschadigen van de onderdakplaten door het nagelen of boren in deze platen. Ook het plaatsen van zonnepanelen is niet toegestaan. Bij renovatiewerken, isoleren van het dak, dienen de platen vervangen te worden door andere platen.

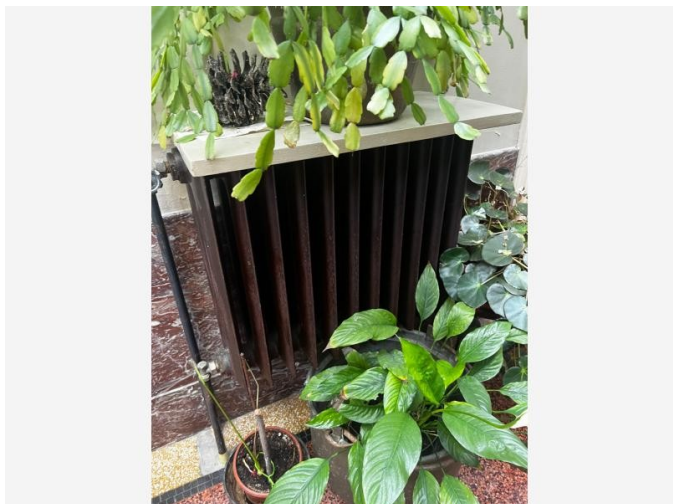
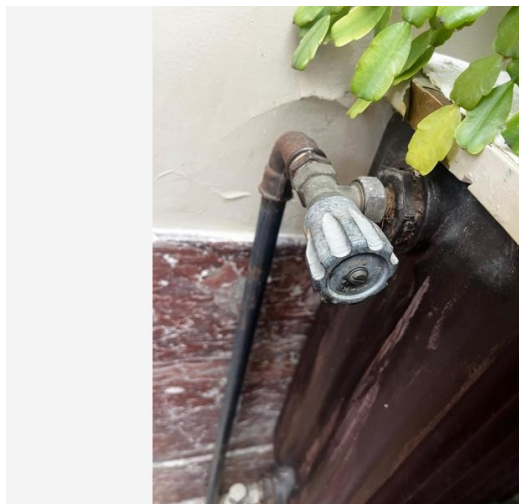
| Eindbeoordeling materiaalrisico | Laag materiaalrisico en/of verlaagde kans op vezelvrijgave |
| Opmerking | De radiatorknoppen zijn allemaal in goed staat. |

| Toestand van het materiaal | Onbeschadigd, niet verweerd |

- Zorg voor een veilig beheer. Vermijd het beschadigen van het asbestmateriaal. Controleer de toestand jaarlijks op wijzigingen.

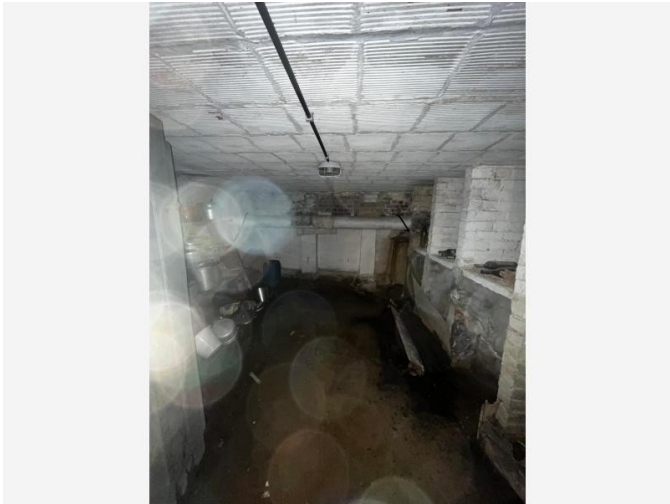
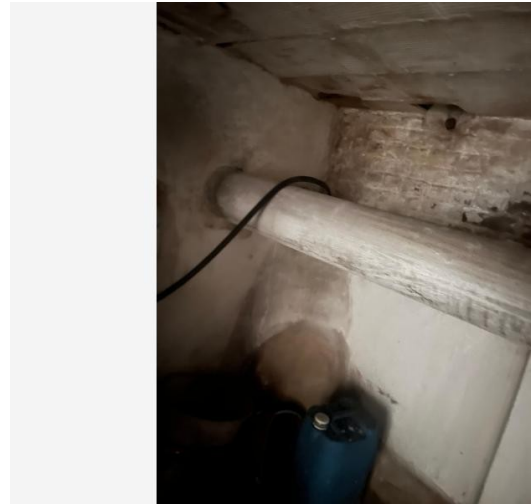
Dit type buis bevat meestal asbest.

| Eindbeoordeling materiaalrisico | Zeer laag materiaalrisico en/of zeer lage kans op vezelvrijgave |
| Opmerking | De afvoerbuis is geschilderd en in goede staat. |

- Zorg voor een veilig beheer. Vermijd het beschadigen van het asbestmateriaal. Controleer de toestand jaarlijks op wijzigingen.

Vermoedelijk loopt de buis door in een kanaal in de gemetste schouw, dit vereist specifieke bijkomende maatregelen en voldoende expertise om deze buis correct te verwijderen zonder de buis stuk te maken. Bij het verwijderen kan stof voorkomen.

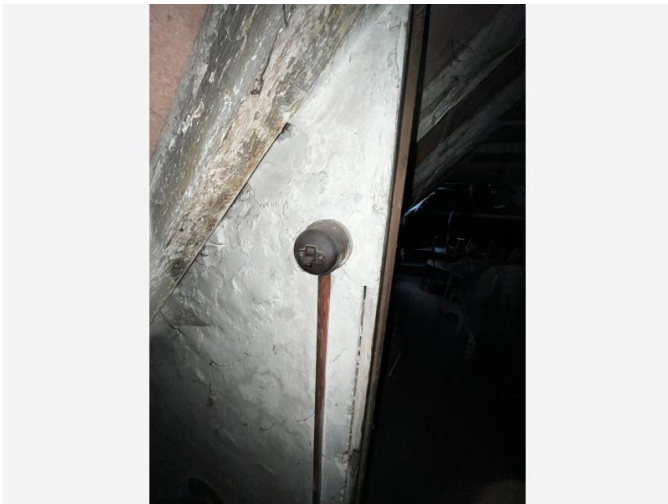
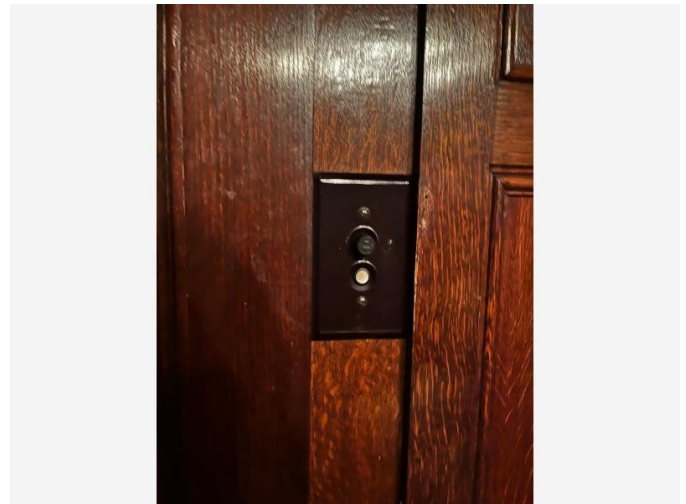
| Eindbeoordeling materiaalisico | Laag materiaalisico en/of verlaagde kans op vezelvrijgave |
| Opmerking | De bakeliet schakelaars zijn in goede staat. |

- Zorg voor een veilig beheer. Vermijd het beschadigen van het asbestmateriaal. Controleer de toestand jaarlijks op wijzigingen.

Houd er rekening mee dat deze toepassingen vaak onder spanning staan. Het is daarom aan te raden om ook een elektricien te raadplegen, aangezien het werken aan of verwijderen van deze toepassingen specifieke technische kennis vereist.

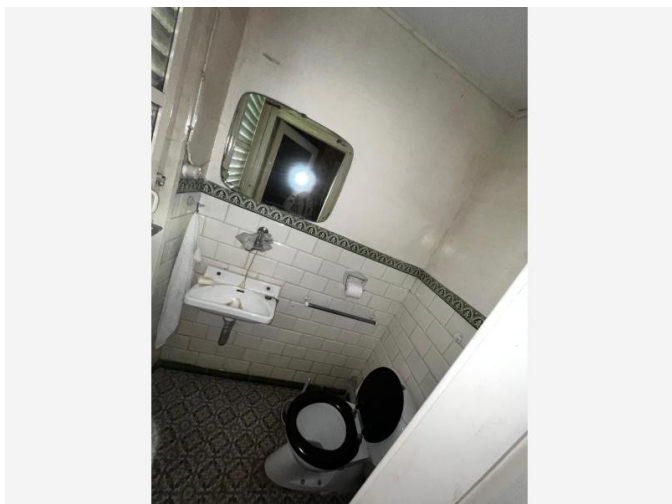
In de keuken, badkamer en toilet werden faiencen aan de muren opgemerkt. Deze faiencen kunnen aan de muur geplaatst zijn met asbesthoudende lijm. Tijdens het plaatsbezoek was het niet mogelijk om hier een staal te nemen aangezien het over een niet-destructief onderzoek gaat. Bij renovatiewerken is voorzichtigheid geboden wat betreft de faiencen.

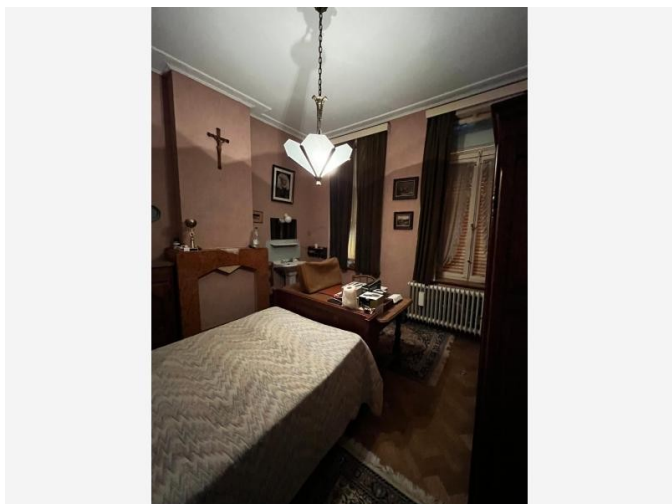
De vloer is bedekt met plaatmateriaal. Bij renovatie is voorzichtigheid geboden voor eventueel onderliggende asbestverdacht materialen.

De houten vloer is aanwezig op verdiep 1 en op gelijkvloers in de woonkamer en eetkamer.

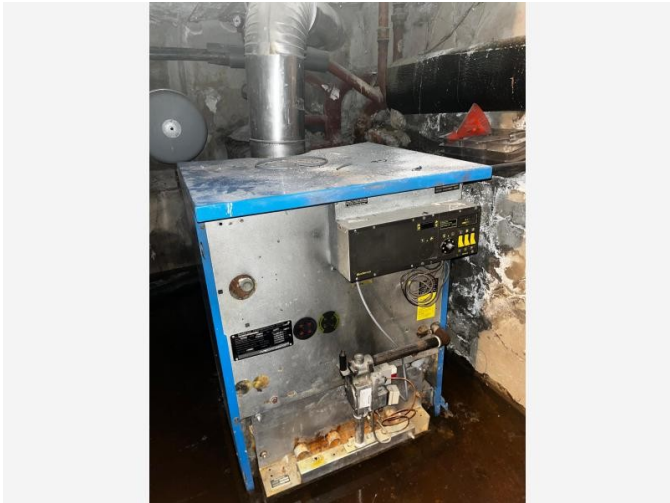
Mogelijk zitten er in de verwarmingsketel pakkingen, koord of platen die asbest kunnen bevatten. De kachel hebben we niet kunnen inwendig kunnen onderzoeken aangezien het toestel werkende is en we geen gevolgschade of defect willen veroorzaken. Bij renovatie is een desconstructief onderzoek nodig. Het bouwjaar van de ketel is 1989.
