Asbestinventarisatetest

Izegemsestraat 15, 8800 Roeselare

Attestnummer : 20241007-000032.000

Niet-asbestveilig

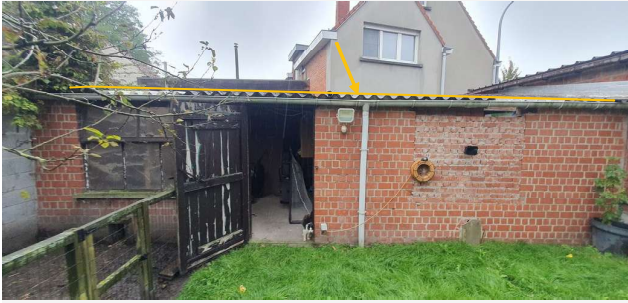
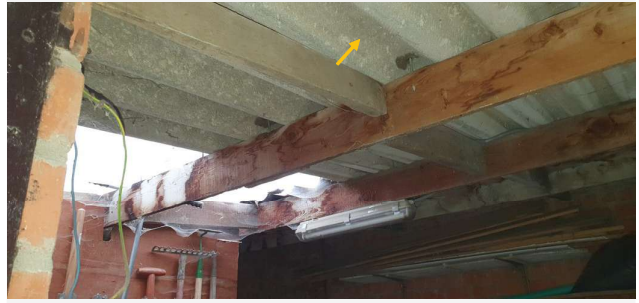
Het asbestmateriaal valt onder de mijlpaal van 2034.

Eindbeoordeling materiaalrisico	Laag materiaalrisico en/of verlaagde kans op vezelvrijgave
---------------------------------	--

Gebondenheid	Categorie 1: hechtgebonden in oorsprong
Asbestsoort (vezeltype)	Alleen chrysotiel
Asbestconcentratie	Laag (< 50%)
Afschermingsgraad van het gehele materiaal	Geheel of deels (ook) vrij aan de binnenlucht
Toestand van het materiaal	Licht beschadigd, licht verweerd. Intact calciumsilicaatmateriaal of categorie III 'gebondenheid'

#	Type	Referentie	Resultaat
1.1	Puntmonster	M03	Chrysotiel

Beschrijving	golfplaten tuinhuis
Omgeving	Grenst aan binnen- en buitenlucht
Primaire drager	Schuin dak
Asbestmateriaal	Dak- en gevelbekleding - Golfplaat
Bindmiddel van asbestmateriaal	Cement
Gebondenheid op basis van bindmiddel	Hecht
Hoeveelheid (oppervlakte - aantal)	<ul style="list-style-type: none">• 20,00 m² - 1 stuk
Totale oppervlakte	20,00 m ²
Eenvoudig bereikbaar	Ja
Bevestigingswijze	<ul style="list-style-type: none">• Geschroefd
Identificatiemethode	Vaststelling met monstername
Destructieve handeling voor identificatie	Nee

[Verwijderen](#)

- Zorg voor een veilig beheer. Vermijd het beschadigen van het asbestmateriaal. Controleer de toestand jaarlijks op wijzigingen.

- Eenvoudige handelingen: mag via doe-het-zelf of door werknemer(s) met opleidingsattest eenvoudige handelingen
Het materiaal kan weggenomen worden zonder te breken.

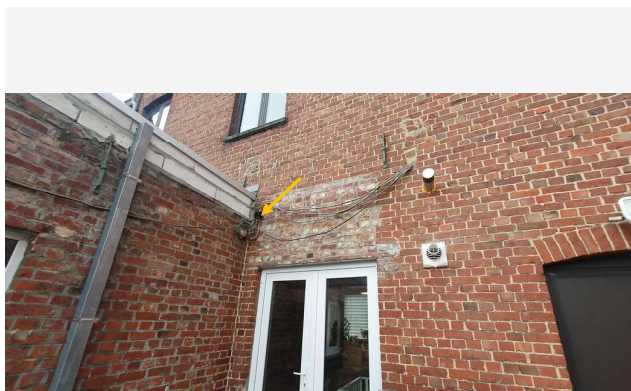
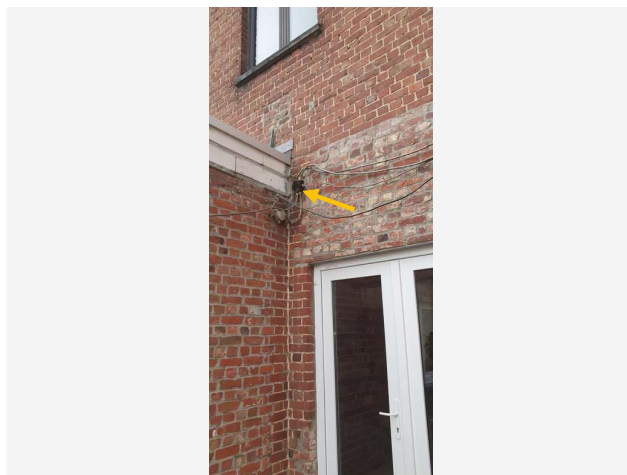
Het asbestmateriaal valt onder de mijlpaal van 2040.

Eindbeoordeling materiaalrisico	Laag materiaalrisico en/of verlaagde kans op vezelvrijgave
---------------------------------	--

Gebondenheid	Categorie 1: hechtgebonden in oorsprong
Asbestsoort (vezeltype)	Crocidoliet aanwezig
Asbestconcentratie	Laag (< 50%)
Afschermingsgraad van het gehele materiaal	Geheel of deels (ook) vrij aan de binnenlucht
Toestand van het materiaal	Onbeschadigd, niet verweerd

Beschrijving	bakeliet schakelmateriaal/behuizing
Omgeving	Buiten
Primaire drager	Wand buitenschil
Asbestmateriaal	Plaat, paneel, tablet - Type Bakeliet
Bindmiddel van asbestmateriaal	Kunststof of -hars
Gebondenheid op basis van bindmiddel	Hecht
Hoeveelheid (oppervlakte - dikte - aantal)	• 0,05 m ² - 5,00 cm - 1 stuk
Totaal volume	0,003 m ³
Eenvoudig bereikbaar	Ja
Bevestigingswijze	• Geschroefd
Identificatiemethode	Vaststelling zonder monstername
Destructieve handeling voor identificatie	Nee

Zorgvuldig beheren

- Zorg voor een veilig beheer. Vermijd het beschadigen van het asbestmateriaal. Controleer de toestand jaarlijks op wijzigingen.

- Eenvoudige handelingen: mag via doe-het-zelf of door werknemer(s) met opleidingsattest eenvoudige handelingen
Het materiaal kan weggenomen worden zonder te breken.

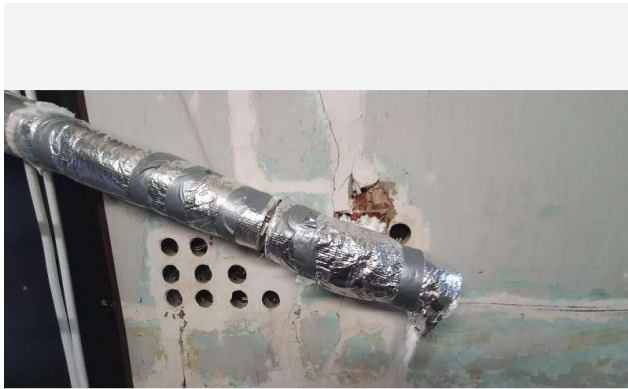
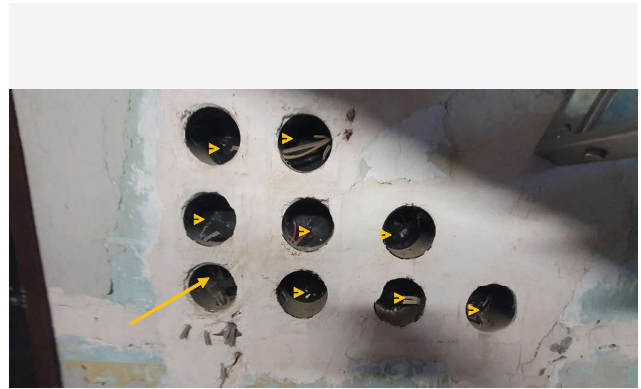
Het asbestmateriaal valt onder de mijlpaal van 2040.

Eindbeoordeling materiaalrisico	Laag materiaalrisico en/of verlaagde kans op vezelvrijgave
---------------------------------	--

Gebondenheid	Categorie 1: hechtgebonden in oorsprong
Asbestsoort (vezeltype)	Crocidoliet aanwezig
Asbestconcentratie	Laag (< 50%)
Afschermingsgraad van het gehele materiaal	Geheel of deels (ook) vrij aan de binnenlucht
Toestand van het materiaal	Onbeschadigd, niet verweerd

Beschrijving	bakeliet schakelmateriaal/ elektriciteit
Omgeving	Binnen
Primaire drager	Binnenwand
Asbestmateriaal	Plaat, paneel, tablet - Type Bakeliet
Bindmiddel van asbestmateriaal	Kunststof of -hars
Gebondenheid op basis van bindmiddel	Hecht
Hoeveelheid (oppervlakte - dikte - aantal)	• 0,05 m ² - 5,00 cm - 10 stuks
Totaal volume	0,025 m ³
Eenvoudig bereikbaar	Ja
Bevestigingswijze	• Geschroefd
Identificatiemethode	Vaststelling zonder monstername
Destructieve handeling voor identificatie	Nee

Zorgvuldig beheren

- Zorg voor een veilig beheer. Vermijd het beschadigen van het asbestmateriaal. Controleer de toestand jaarlijks op wijzigingen.

- Eenvoudige handelingen: mag via doe-het-zelf of door werknemer(s) met opleidingsattest eenvoudige handelingen
Het materiaal kan weggenomen worden zonder te breken.

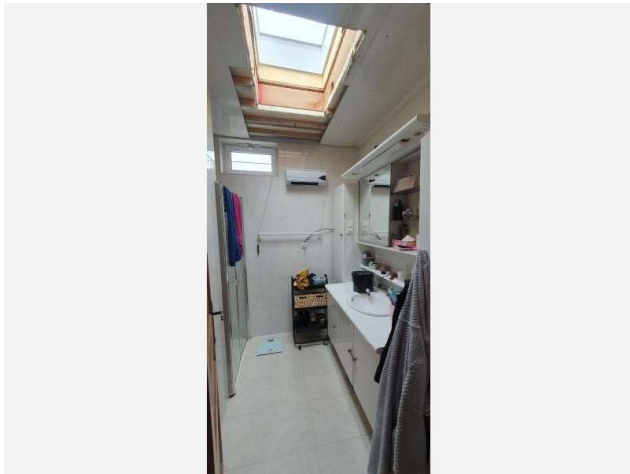
Toepassingen zoals tegelijm dienen steeds opgenomen te worden in het attest indien deze niet kunnen uitgesloten worden door bewijsmateriaal of staalanalyse.

De tegelijm is niet toegankelijk voor controle doordat de tegels intact zijn.

Identificatiemethode	Redelijk vermoeden
Primaire drager	Binnenwand
(Asbest)materiaal	In-situ afwerkingslagen - Lijm laag
Bindmiddel	Lijm
Gebondenheid bindmiddel	Hecht

Bij werken dient er een staal genomen te worden om de aanwezigheid van asbest uit te sluiten.

Indien dit negatief is dan kan er afgebroken worden zonder meer.

Indien de lijm asbesthoudend is, dienen er maatregelen getroffen te worden om de veiligheid bij het verwijderen voor uzelf en uw omgeving te garanderen.

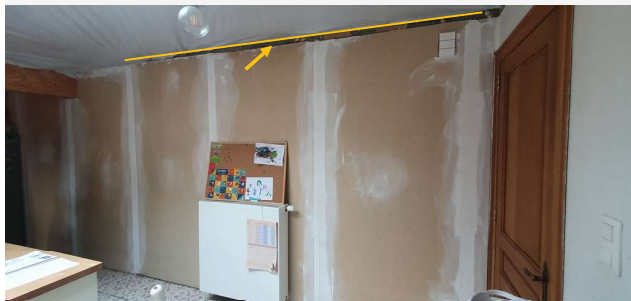
Onder de bestaande valse muren kan nog een bepleisterde muur zitten die mogelijks asbesthoudende pleister kan bevatten.

Identificatiemethode	Redelijk vermoeden
Primaire drager	Binnenwand
(Asbest)materiaal	In-situ afwerkingslagen - Pleisterwerk (wand, plafond, ...)
Bindmiddel	Gips - kalk
Gebondenheid bindmiddel	Niet-hechtgebonden

Hou er rekening dat bij eventuele werken aan de muren de aanwezigheid van asbesthoudende materialen gecontroleerd moet worden alvorens werken uit te voeren.

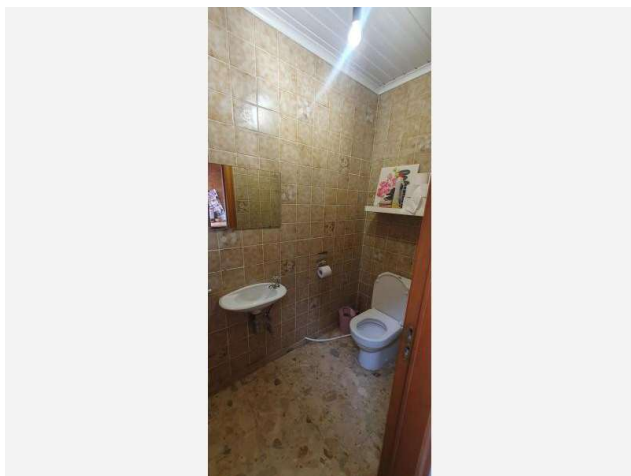
Toepassingen zoals tegelijm dienen steeds opgenomen te worden in het attest indien deze niet kunnen uitgesloten worden door bewijsmateriaal of staalanalyse.

De tegelijm is niet toegankelijk voor controle doordat de tegels intact zijn.

Identificatiemethode	Bewijsdocument
Primaire drager	Binnenwand
(Asbest)materiaal	In-situ afwerkingslagen - Lijm laag
Bindmiddel	Lijm
Gebondenheid bindmiddel	Hecht

Bij werken dient er een staal genomen te worden om de aanwezigheid van asbest uit te sluiten.

Indien dit negatief is dan kan er afgebroken worden zonder meer.

Indien de lijm asbesthoudend is, dienen er maatregelen getroffen te worden om de veiligheid bij het verwijderen voor uzelf en uw omgeving te garanderen.

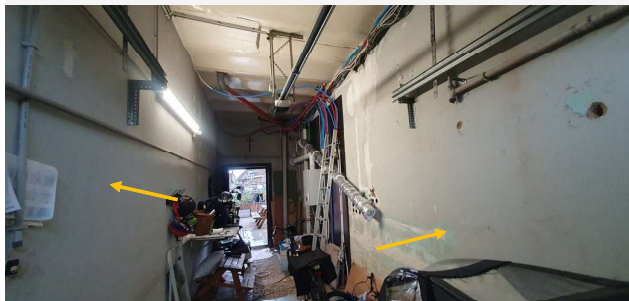
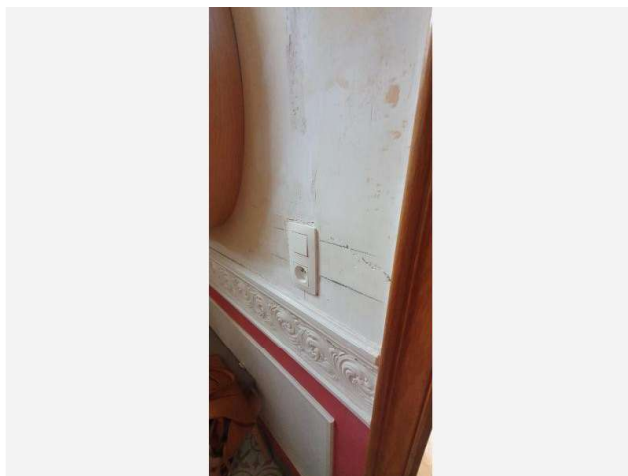
Fiche 7: pleisterwerk muren

Geen asbest

#	Type	Referentie	Resultaat
7.1	Mengmonster	M01	Geen asbest

Beschrijving	pleisterwerk muren
Omgeving	Binnen
Primaire drager	Binnenwand
Bindmiddel van materiaal	Gips - kalk
Gebondenheid op basis van bindmiddel	Niet-hechtgebonden
Hoeveelheid (oppervlakte - dikte - aantal)	• 200,00 m ² - 1,00 cm - 1 stuk
Totaal volume	2,00 m ³
Identificatiemethode	Vaststelling met monstername
Destructieve handeling voor identificatie	Nee

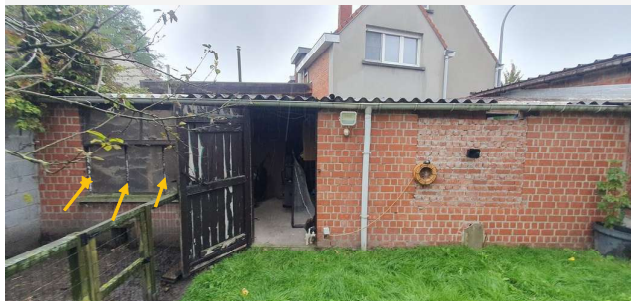
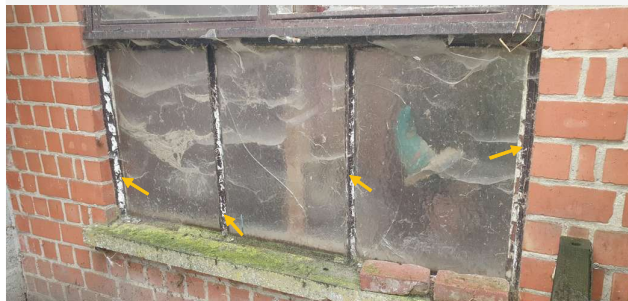
Fiche 8: Mastiek rond enkel glas

Geen asbest

#	Type	Referentie	Resultaat
8.1	Puntmonster	M04	Geen asbest

Beschrijving	Mastiek rond enkel glas
Omgeving	Buiten
Primaire drager	Wandopening verticaal (raam, deur, ...)
Bindmiddel van materiaal	Kitten, mastiek, pasta
Gebondenheid op basis van bindmiddel	Hecht
Hoeveelheid (gewicht - aantal)	• 1,00 kg - 1 stuk
Totaal gewicht	1,00 kg
Identificatiemethode	Vaststelling met monstername
Destructieve handeling voor identificatie	Nee

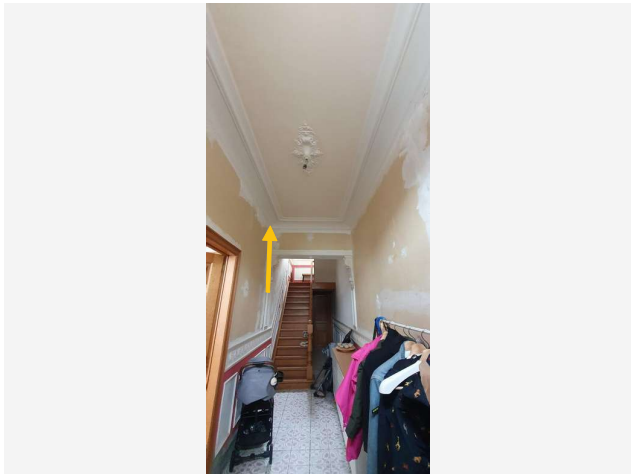
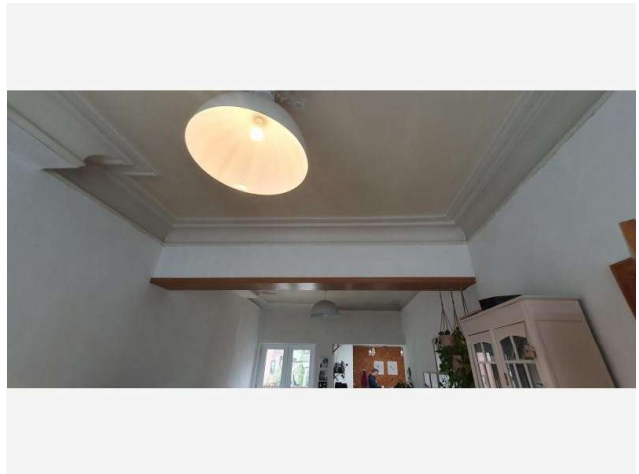
Fiche 9: pleisterwerk plafond

Geen asbest

#	Type	Referentie	Resultaat
9.1	Mengmonster	M02	Geen asbest

Beschrijving	pleisterwerk plafond
Omgeving	Binnen
Primaire drager	Plafond
Bindmiddel van materiaal	Gips - kalk
Gebondenheid op basis van bindmiddel	Niet-hechtgebonden
Hoeveelheid (oppervlakte - dikte - aantal)	• 100,00 m ² - 1,00 cm - 1 stuk
Totaal volume	1,00 m ³
Identificatiemethode	Vaststelling met monstername
Destructieve handeling voor identificatie	Nee
