Asbestinventarisatetest

Lendeleedsestraat 134, 8870 Izegem

Attestnummer : 20231218-000543.000

Niet-asbestveilig

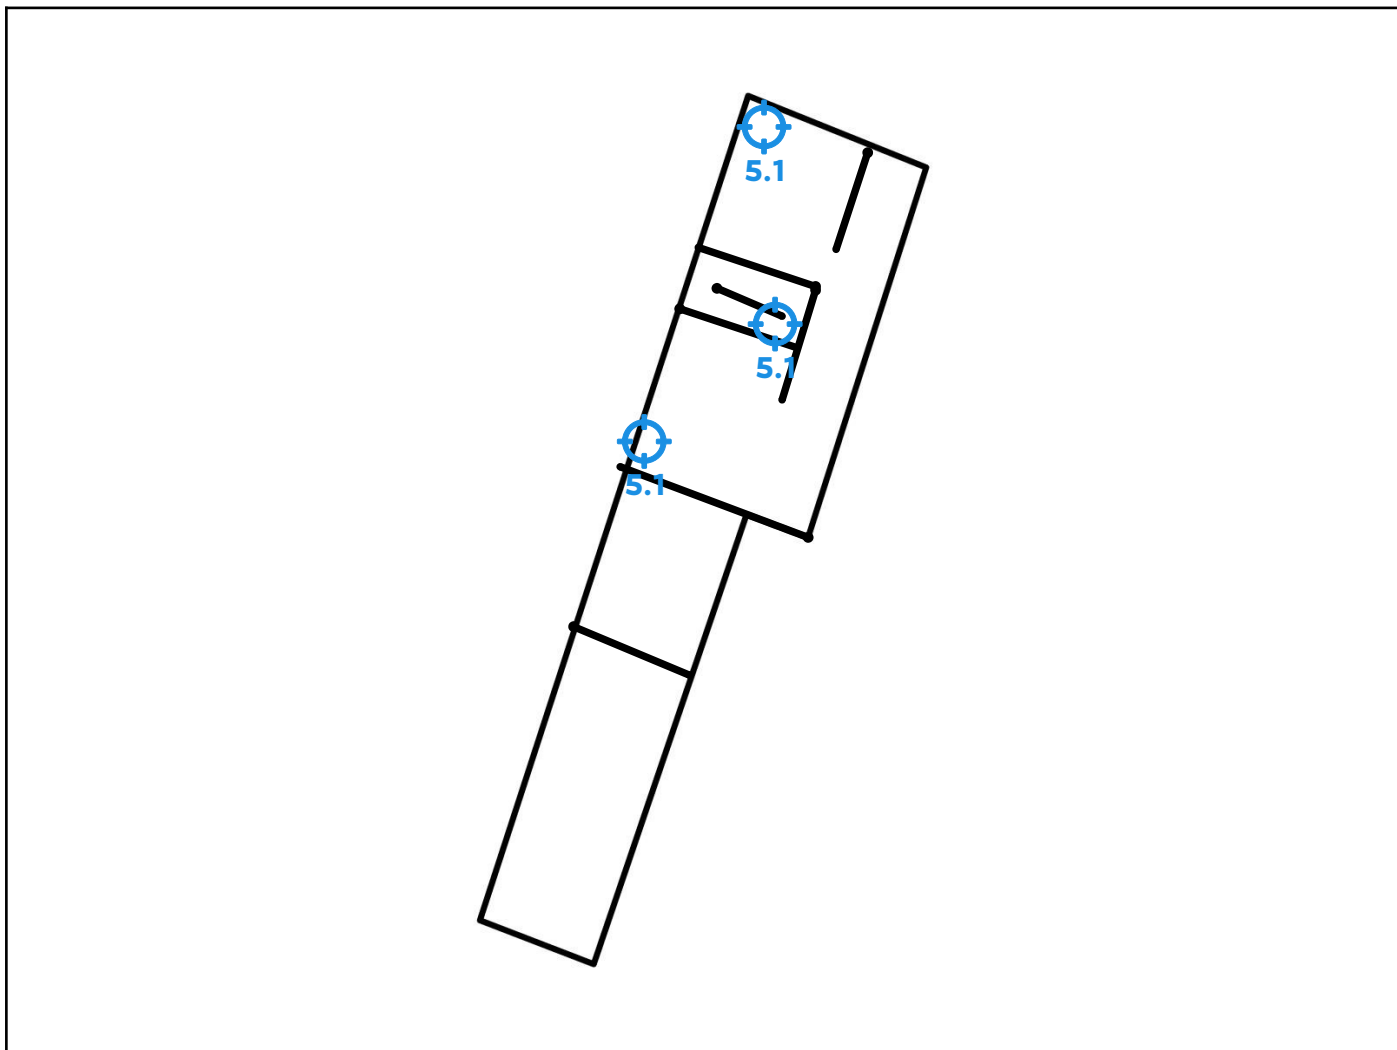
Plan 1.1: Hoofdgebouw plan gelijkvloers

Beschrijving	Type	Actie
5. 001 pleisterwerk	Geen asbest	-
5.1 Code: 001 pleisterwerk wanden	Mengmonster	-

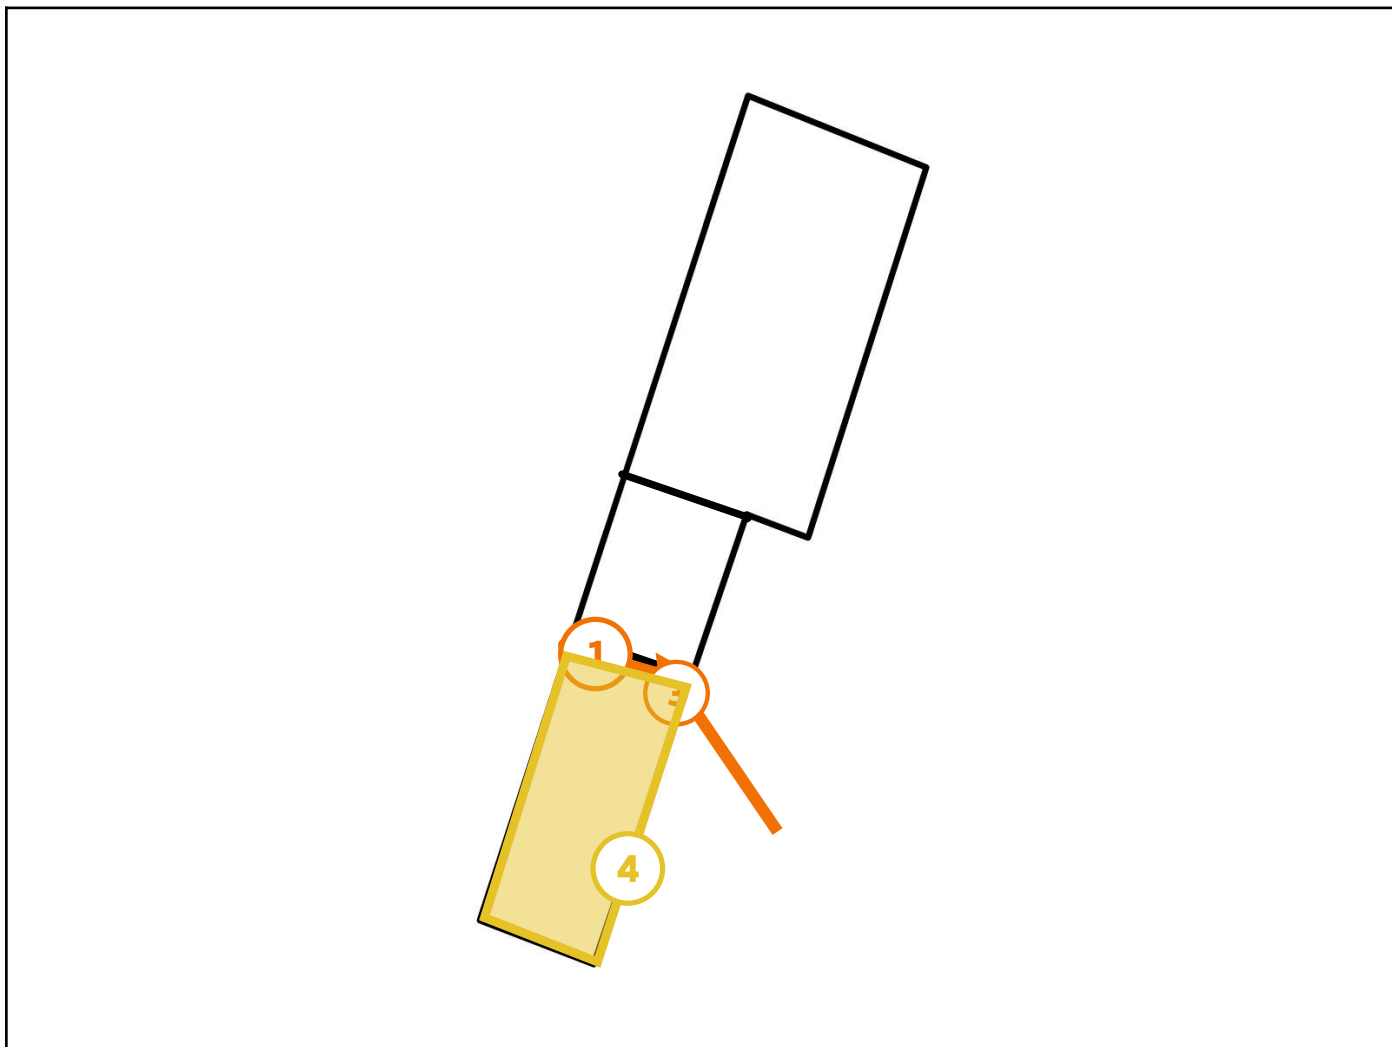
Plan 1.2: Hoofdgebouw plan 1e verdieping

Beschrijving	Type	Actie
1. 003 leien	Asbestmateriaal	Verwijderen
3. 004 rookgasafvoer	Asbestmateriaal	Verwijderen
4. 005 roofing	Asbestmateriaal	Zorgvuldig beheren

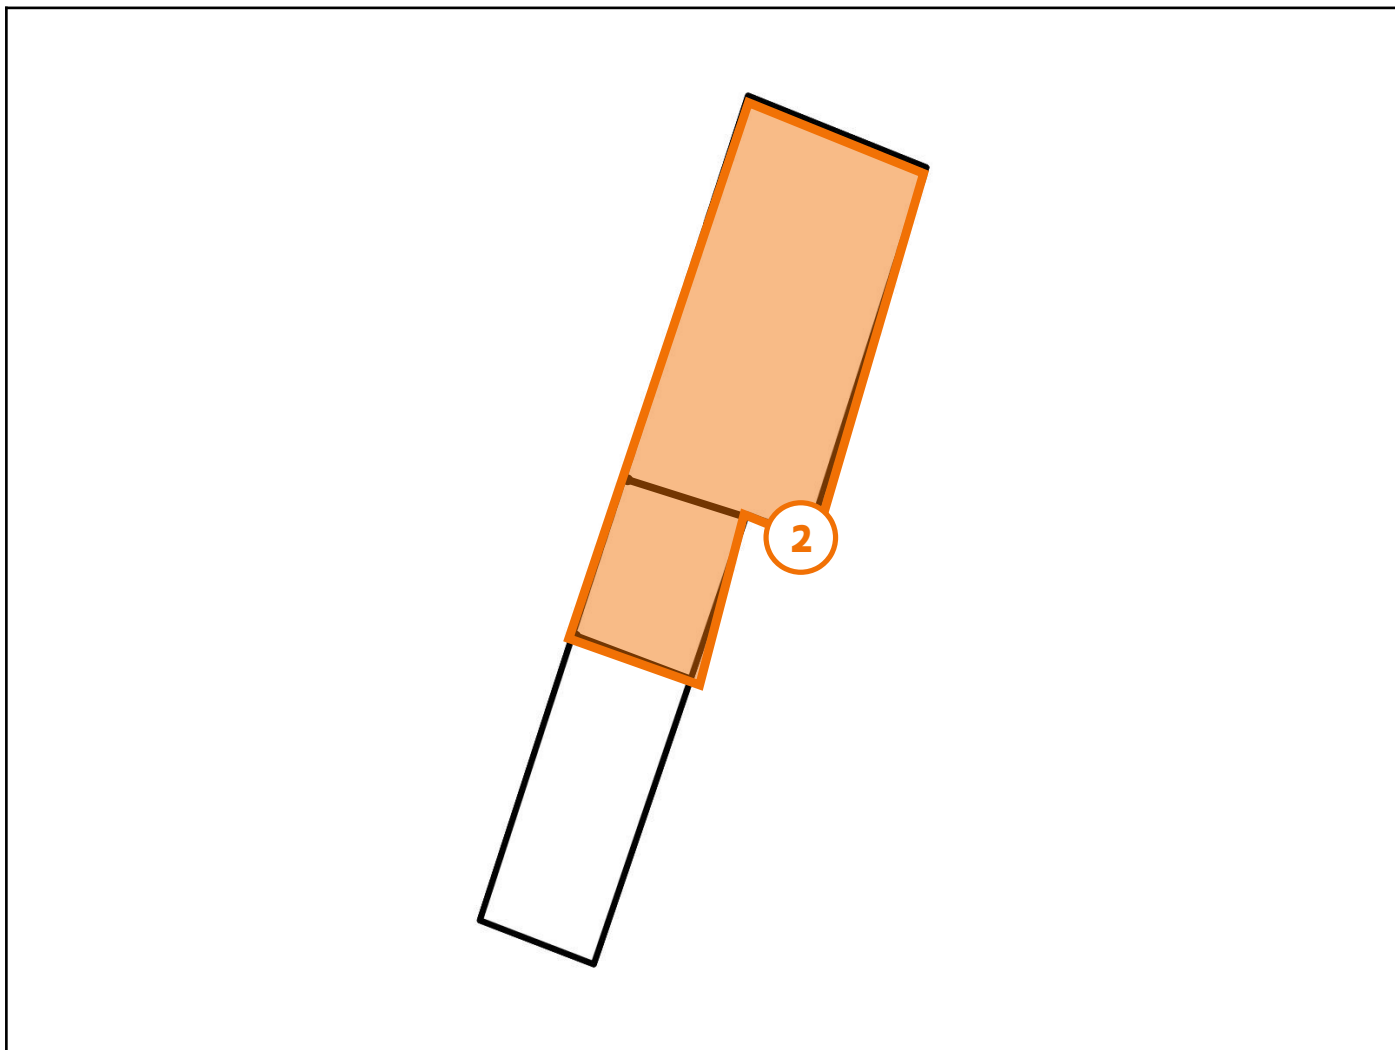
Plan 1.3: Hoofdgebouw plan zolder

Beschrijving	Type	Actie
2. 002 onderdak	Asbestmateriaal	Verwijderen

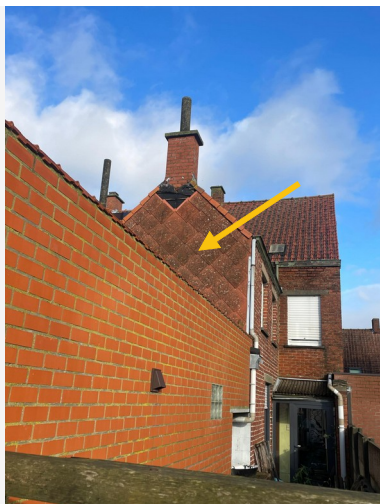
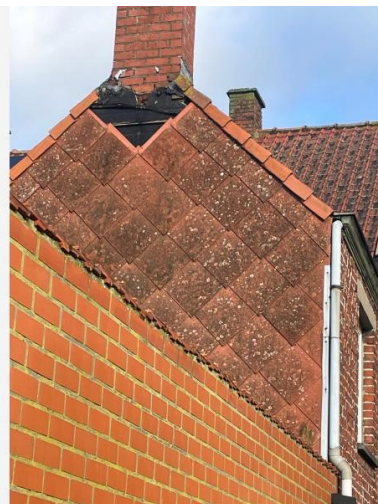
Eindbeoordeling materiaalrisico	Verhoogd materiaalrisico en/of verhoogde kans op vezelvrijgave
---------------------------------	--

Gebondenheid	Categorie 1: hechtgebonden in oorsprong
Asbestsoort (vezeltype)	Crocidoliet aanwezig
Asbestconcentratie	Laag (< 50%)
Afschermingsgraad van het gehele materiaal	Geheel of deels vrij aan de buitenlucht
Toestand van het materiaal	Matig beschadigd, matig verweerd

Beschrijving	003 leien
Omgeving	Buiten
Primaire drager	Wand buitenschil
Asbestmateriaal	Dak- en gevelbekleding - Lei, shingle
Bindmiddel van asbestmateriaal	Cement
Gebondenheid op basis van bindmiddel	Hecht
Hoeveelheid (oppervlakte - aantal)	• 25,00 m ² - 1 stuk
Totale oppervlakte	25,00 m ²
Eenvoudig bereikbaar	Ja

Bevestigingswijze	• Genageld, geniet
Identificatiemethode	Vaststelling zonder monstername
Destructieve handeling voor identificatie	Nee

Verwijderen

- Zorg voor een veilig beheer. Vermijd het beschadigen van het asbestmateriaal. Controleer de toestand jaarlijks op wijzigingen.
- Verwijder dit asbestmateriaal zo snel mogelijk. Volg de toestand goed op.

- Eenvoudige handelingen: mag via doe-het-zelf of door werknemer(s) met opleidingsattest eenvoudige handelingen
De leien dienen op hun geheel verwijderd te worden.
- Eenvoudige handelingen: enkel door erkend asbestverwijderaar
Indien de leien niet op hun geheel verwijderd kunnen worden dient men een erkende verwijderaar aan te stellen.

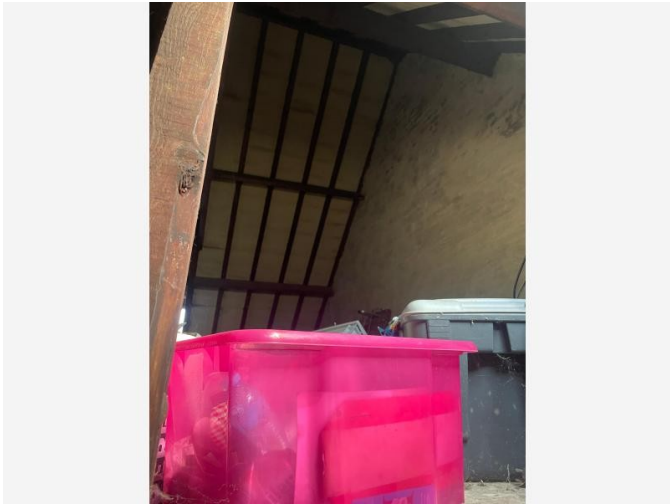
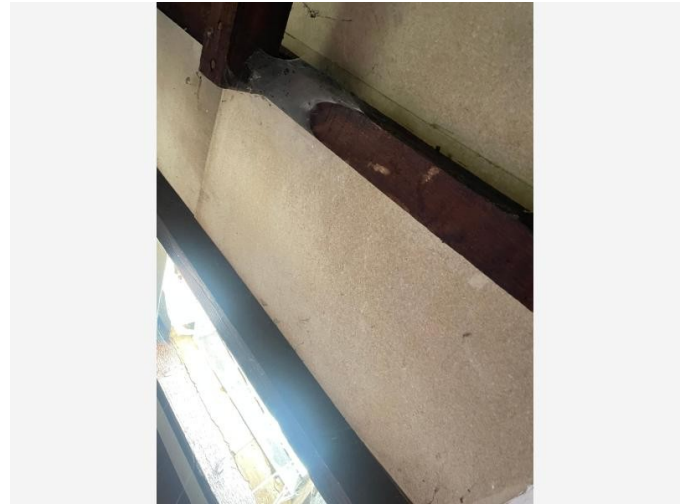
Eindbeoordeling materiaalrisico	Verhoogd materiaalrisico en/of verhoogde kans op vezelvrijgave
---------------------------------	--

Gebondenheid	Categorie 1: hechtgebonden in oorsprong
Asbestsoort (vezeltype)	Crocidoliet aanwezig
Asbestconcentratie	Laag (< 50%)
Afschermingsgraad van het gehele materiaal	Geheel of deels (ook) vrij aan de binnenlucht
Toestand van het materiaal	Licht beschadigd, licht verweerd. Intact materiaal type Pical – asbestboard of categorie III 'gebondenheid'

Beschrijving	002 onderdak
Omgeving	Binnen
Primaire drager	Schuin dak
Asbestmateriaal	Plaat, paneel, tablet - Type Menuiserite
Bindmiddel van asbestmateriaal	Cement
Gebondenheid op basis van bindmiddel	Hecht
Hoeveelheid (oppervlakte - dikte - aantal)	• 95,00 m ² - 0,40 cm - 1 stuk
Totaal volume	0,38 m ³
Eenvoudig bereikbaar	Ja
Bevestigingswijze	• Genageld, geniet
Identificatiemethode	Vaststelling zonder monsternamen

Destructieve handeling voor identificatie	Nee
Opmerking	<p>Het onderdak van het aangebouwde deel met het zadeldak kon niet gecontroleerd worden.</p> <p>Aangezien er een onderdak aanwezig is in de woning is de kans groot dat dit ook bij het bijgebouw het geval is.</p> <p>Men dient dit te controleren bij sloop- of renovatiewerken.</p>

Verwijderen

- Zorg voor een veilig beheer. Vermijd het beschadigen van het asbestmateriaal. Controleer de toestand jaarlijks op wijzigingen.

- Eenvoudige handelingen: mag via doe-het-zelf of door werknemer(s) met opleidingsattest eenvoudige handelingen
De platen dienen op hun geheel verwijderd te worden.

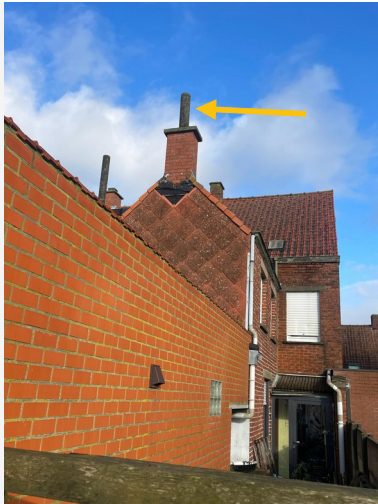
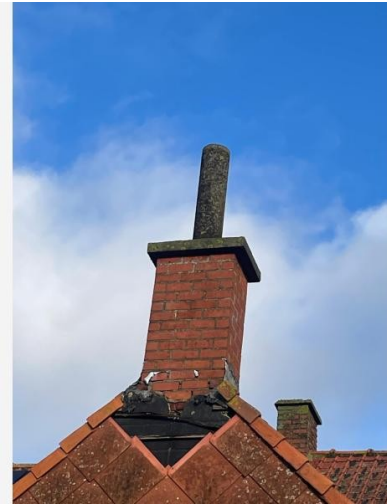
Eindbeoordeling materiaalisico	Laag materiaalisico en/of verlaagde kans op vezelvrijgave
--------------------------------	---

Gebondenheid	Categorie 1: hechtgebonden in oorsprong
Asbestsoort (vezeltype)	Crocidoliet aanwezig
Asbestconcentratie	Laag (< 50%)
Afschermingsgraad van het gehele materiaal	Geheel of deels vrij aan de buitenlucht
Toestand van het materiaal	Licht beschadigd, licht verweerd. Intact materiaal type Pical – asbestboard of categorie III 'gebondenheid'

Beschrijving	004 rookgasafvoer
Omgeving	Buiten
Primaire drager	Schuin dak
Asbestmateriaal	Rookgaskanaal
Bindmiddel van asbestmateriaal	Cement
Gebondenheid op basis van bindmiddel	Hecht
Hoeveelheid (lengte - omtrek - dikte - aantal)	• 2,00 m - 20,00 cm - 1,00 cm - 1 stuk
Totaal volume	0,004 m ³

Eenvoudig bereikbaar	Ja
Bevestigingswijze	<ul style="list-style-type: none">• Geklemd• Verlijmd, ingegoten, versmeerd
Identificatiemethode	Vaststelling zonder monstername
Destructieve handeling voor identificatie	Nee

Verwijderen

- Zorg voor een veilig beheer. Vermijd het beschadigen van het asbestmateriaal. Controleer de toestand jaarlijks op wijzigingen.
- Zorg voor een veilig beheer en verwijder dit asbestmateriaal wanneer het bij werken eenvoudig bereikbaar wordt. Controleer de toestand jaarlijks op wijzigingen.

- Eenvoudige handelingen: mag via doe-het-zelf of door werknemer(s) met opleidingsattest eenvoudige handelingen
Het rookgaskanaal dient op zijn geheel verwijderd te worden.
- Eenvoudige handelingen: enkel door erkend asbestverwijderaar
Indien men dit niet op zijn geheel kan verwijderen dient men een erkende verwijderaar aan te stellen.

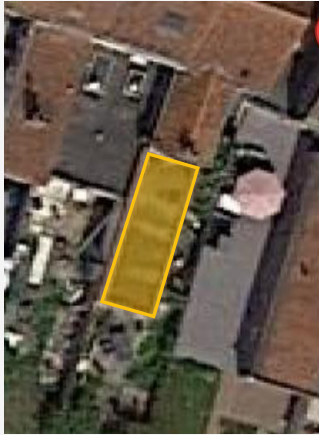
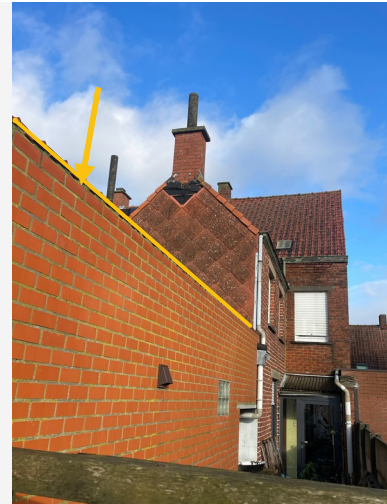
Eindbeoordeling materiaalrisico	Laag materiaalrisico en/of verlaagde kans op vezelvrijgave
---------------------------------	--

Gebondenheid	Categorie 1: hechtgebonden in oorsprong
Asbestsoort (vezeltype)	Crocidoliet aanwezig
Asbestconcentratie	Laag (< 50%)
Afschermingsgraad van het gehele materiaal	Geheel of deels vrij aan de buitenlucht
Toestand van het materiaal	Licht beschadigd, licht verweerd. Intact materiaal type Pical – asbestboard of categorie III 'gebondenheid'

Beschrijving	005 roofing
Omgeving	Buiten
Primaire drager	Plat dak
Asbestmateriaal	Dak- en gevelbekleding - Roofing
Bindmiddel van asbestmateriaal	Bitumen (roofing, teer, asfalt)
Gebondenheid op basis van bindmiddel	Hecht
Hoeveelheid (oppervlakte - aantal)	• 24,00 m ² - 1 stuk
Totale oppervlakte	24,00 m ²
Eenvoudig bereikbaar	Ja
Bevestigingswijze	• Verlijmd, ingegoten, versmeerd

Identificatiemethode	Vaststelling zonder monstername Motivatie: Groot risico op structurele gevolgschade (lekschade, werking installatie,...)
Destructieve handeling voor identificatie	Nee
Opmerking	Er werd geen staal genomen van de roofing om eventuele lekken of schade te vermijden. Bij sloop- of renovatiewerken dient men te controleren of het materiaal asbesthoudend is.

Zorgvuldig beheren

- Zorg voor een veilig beheer. Vermijd het beschadigen van het asbestmateriaal. Controleer de toestand jaarlijks op wijzigingen.

- Eenvoudige handelingen: enkel door erkend asbestverwijderaar
De roofing dient door een erkende verwijderaar verwijderd te worden.

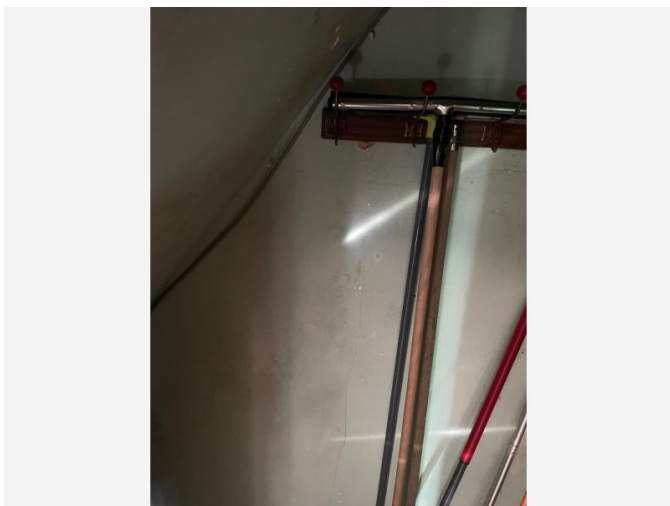
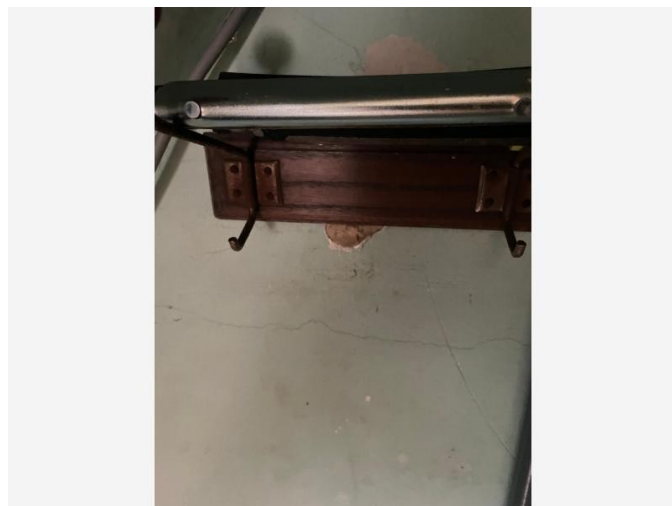
Geen asbest

#	Type	Referentie	Resultaat
5.1	Mengmonster	001 pleisterwerk wanden	Geen asbest

Beschrijving	001 pleisterwerk
Omgeving	Binnen
Primaire drager	Binnenwand
Bindmiddel van materiaal	Gips - kalk

Gebondenheid op basis van bindmiddel	Niet-hechtgebonden
Hoeveelheid (oppervlakte - dikte - aantal)	• 74,00 m ² - 0,50 cm - 1 stuk
Totaal volume	0,37 m ³
Identificatiemethode	Vaststelling met monsternamen
Destructieve handeling voor identificatie	Ja
Opmerking	<p>Wand: living, keuken & toegang tot kelder</p> <p>Plafond: geen pleisterwerk aanwezig</p> <p>De hoeveelheid is een indicatie</p>
