# Asbestinventarisatetest

Onze-Lieve-Vrouwestraat 23, 8870 Izegem

Attestnummer : 20241213-000065.000

Uitgegeven op : 13.12.2024

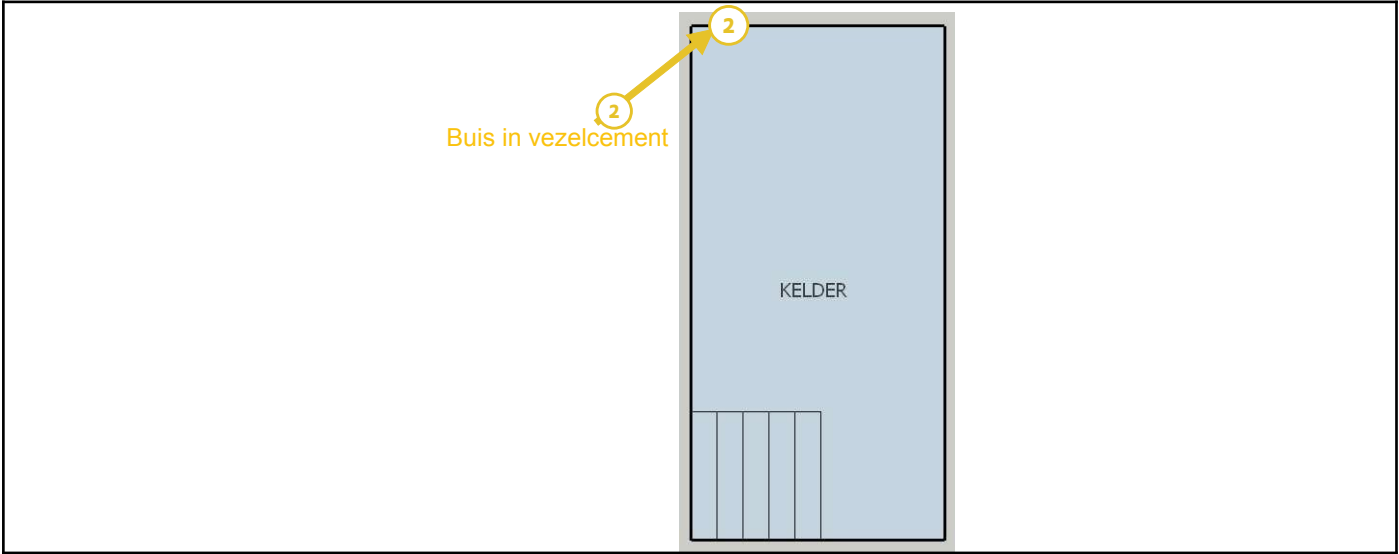
# Plan 1.1: Kelder - buis in vezelcement

| Beschrijving | Type | Actie |
|---|---|---|
| 2. Buis in vezelcement | Asbestmateriaal | Zorgvuldig beheren |

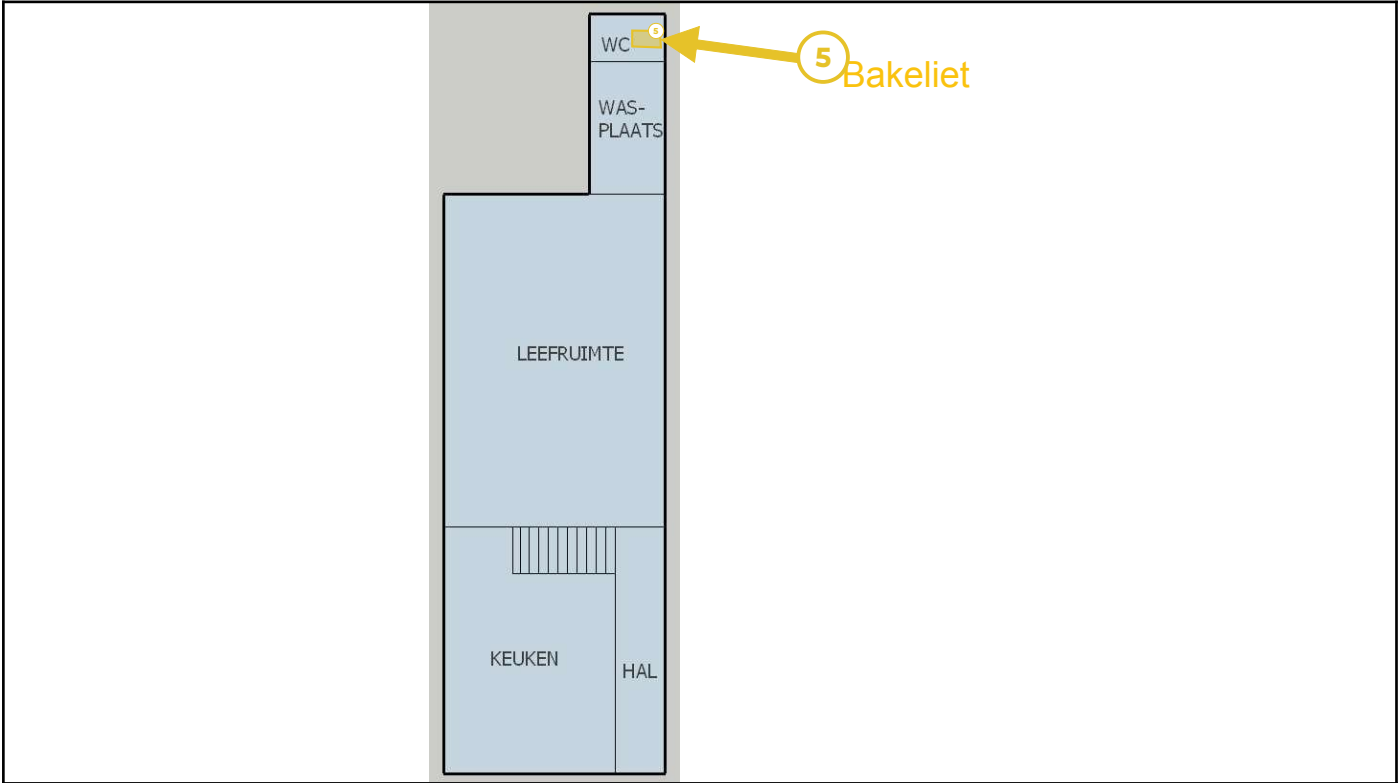
# Plan 1.4: Gelijkvloers - bakeliet

| Beschrijving | Type | Actie |
|---|---|---|
| 5. Bakeliet | Asbestmateriaal | Zorgvuldig beheren |

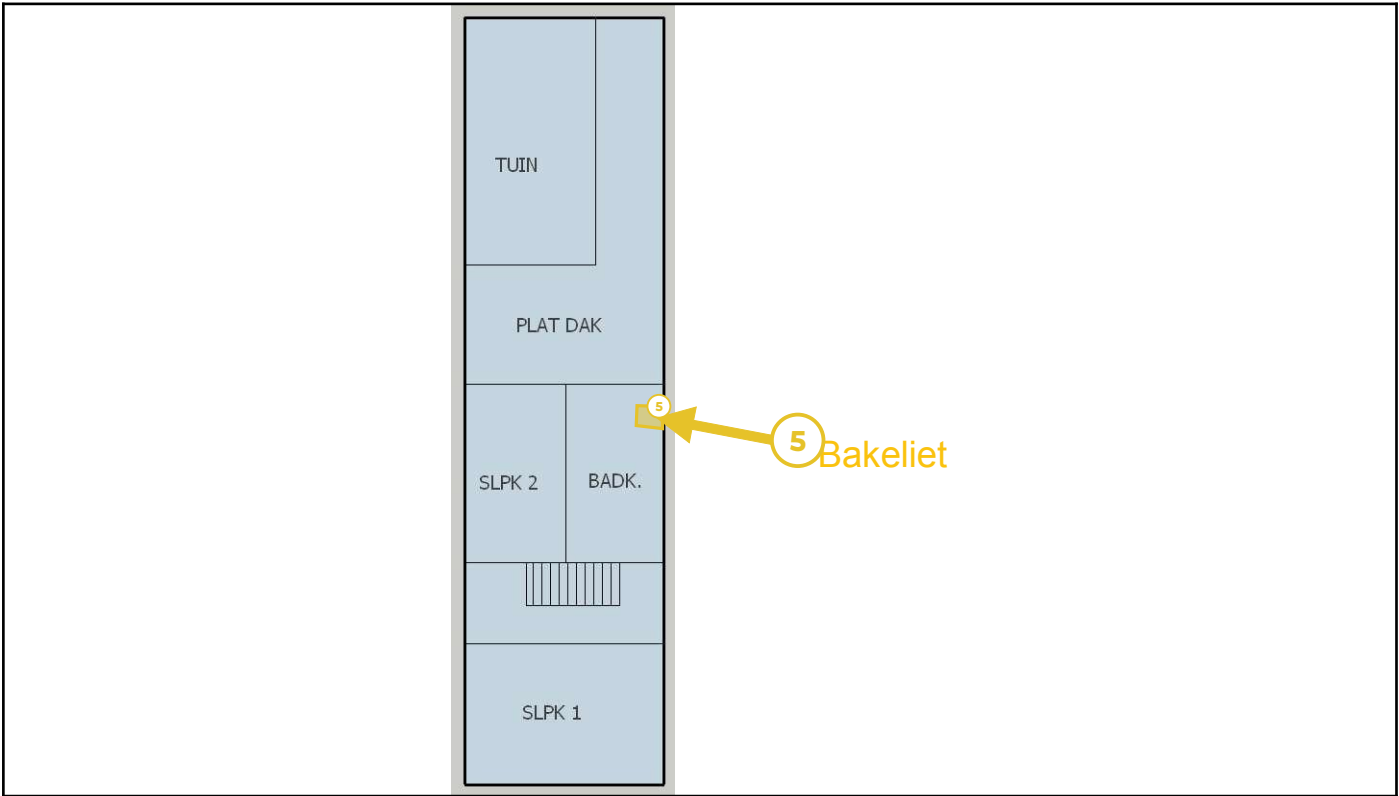
# Plan 1.9: 1ste verdiep - bakeliet

| Beschrijving | Type | Actie |
|---|---|---|
| 5. Bakeliet | Asbestmateriaal | Zorgvuldig beheren |

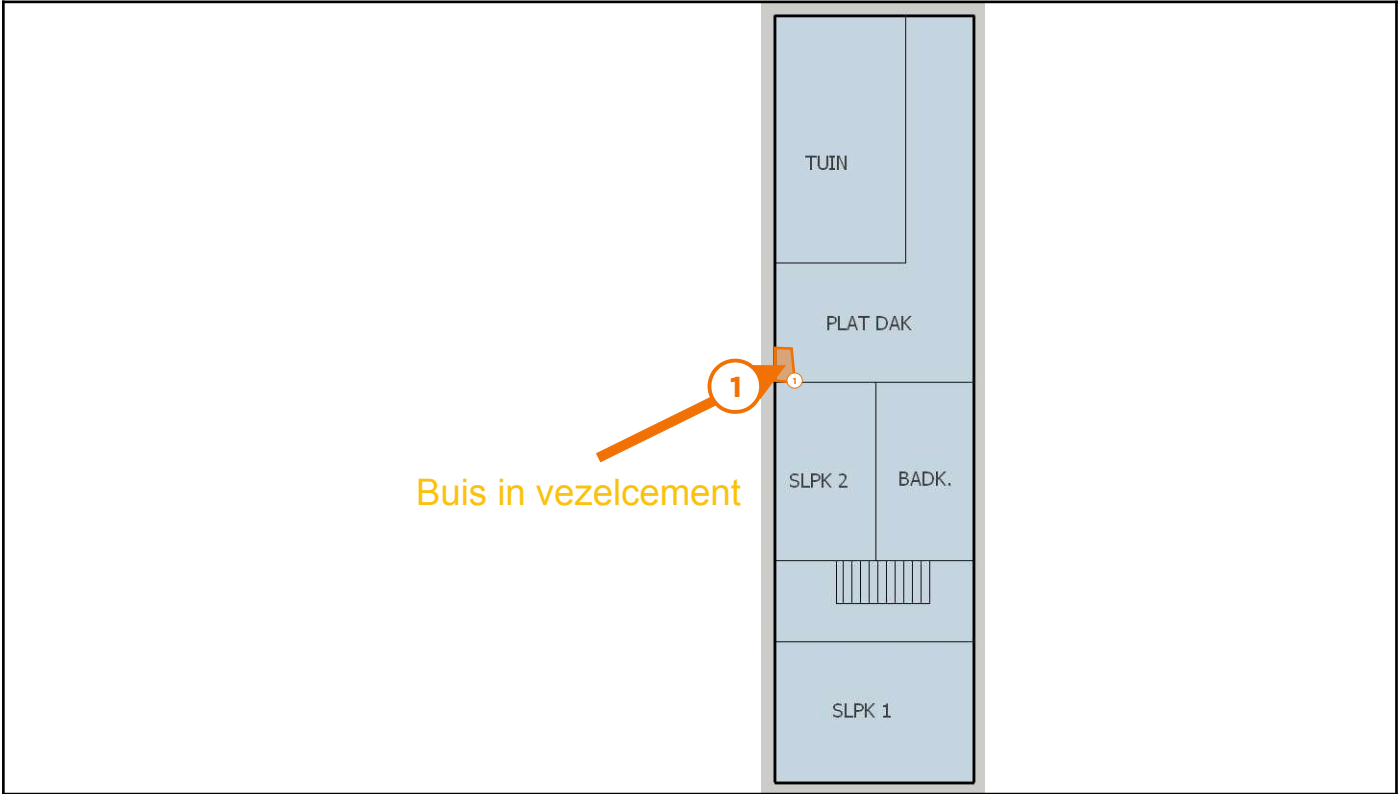
# Plan 1.14: 1ste verdiep - buis in vezelcement

| Beschrijving | Type | Actie |
|---|---|---|
| 1. Buis in vezelcement | Asbestmateriaal | <a href="#">Verwijderen</a> |

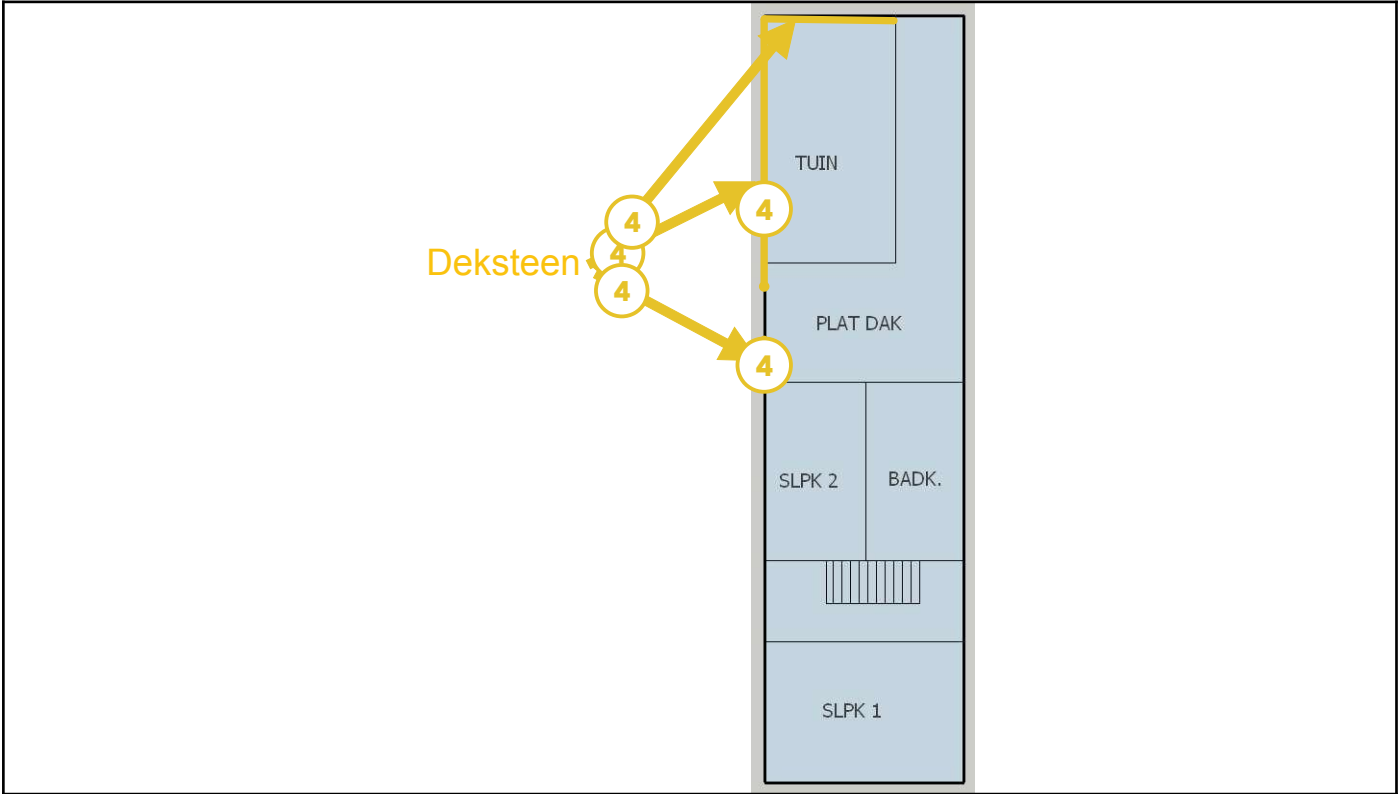
## Plan 1.15: 1ste verdiep - deksteen tuinmuur

| Beschrijving | Type | Actie |
|---|---|---|
| 4. Deksteen tuinmuur | Asbestmateriaal | Zorgvuldig beheren |

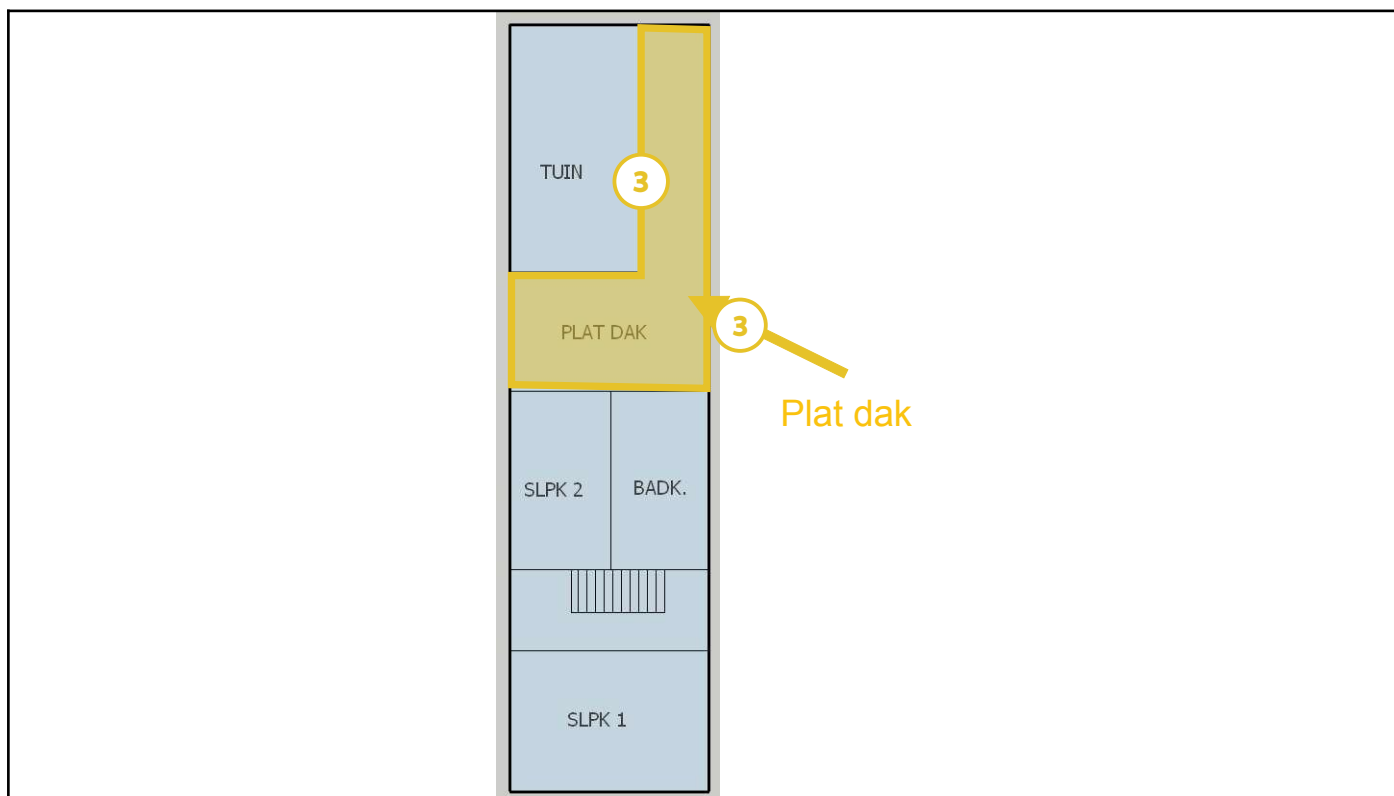
## Plan 1.16: 1ste verdiep - plat dak

| Beschrijving | Type | Actie |
|---|---|---|
| 3. Plat dak | Asbestmateriaal | Zorgvuldig beheren |

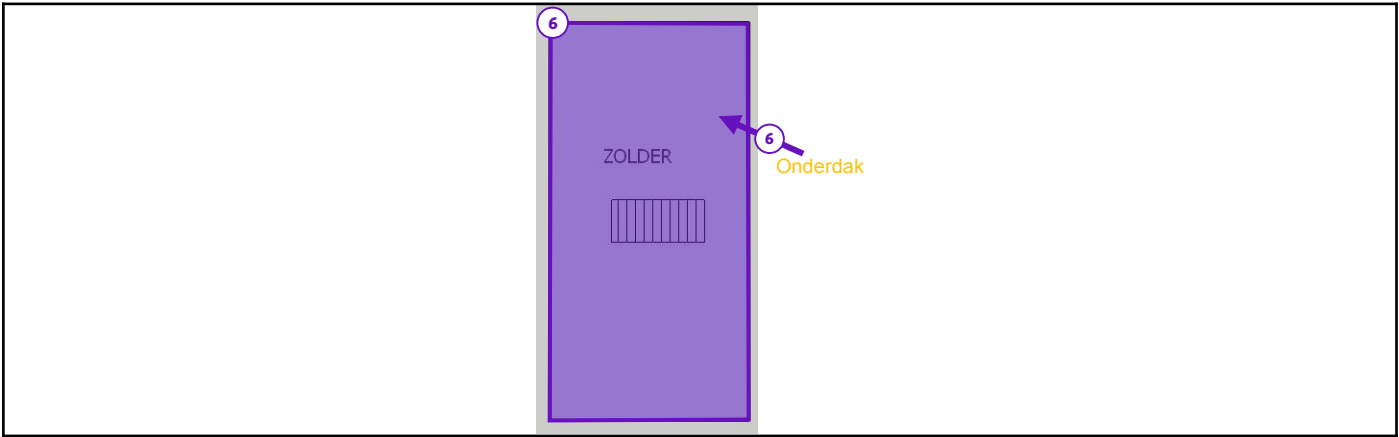
# Plan 1.18: Zolder

| Beschrijving | Type | Actie |
|---|---|---|
| 6. Onderdak | Beperking | - |

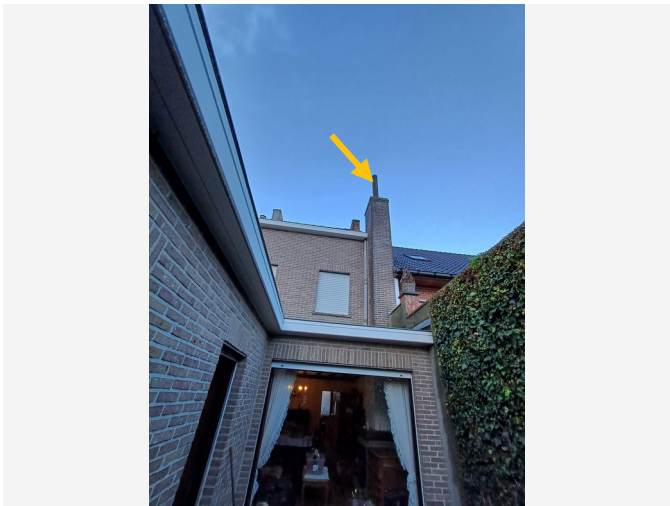
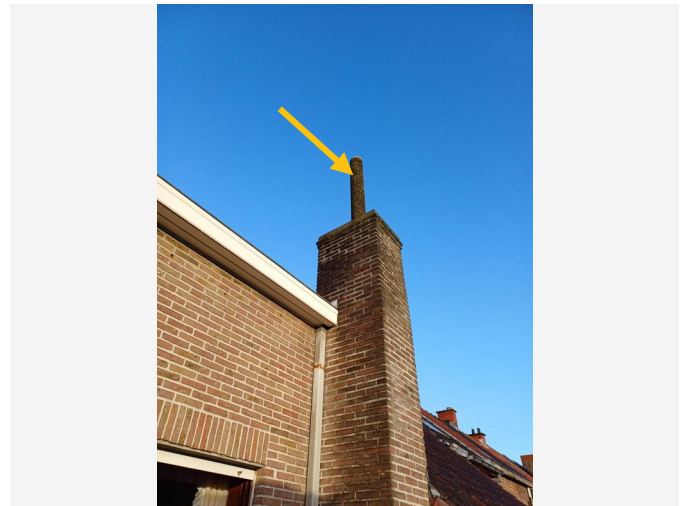
Het asbestmateriaal valt onder de mijlpaal van 2034.

| Eindbeoordeling materiaalrisico | Verhoogd materiaalrisico en/of verhoogde kans op vezelvrijgave |

| Asbestsoort (vezeltype) | Crocidoliet aanwezig |
| Toestand van het materiaal | Matig beschadigd, matig verweerd |

| Asbestmateriaal | Rookgaskanaal |
| Opmerking | De hoeveelheid is een schatting. Het betreft het zichtbare deel van de buis. |

- Verwijder dit asbestmateriaal zo snel mogelijk. Volg de toestand goed op.

- Eenvoudige handelingen: mag via doe-het-zelf of door werknemer(s) met opleidingsattest eenvoudige handelingen  
Het verwijderen via eenvoudige handelingen kan enkel indien dit gebeurt zonder de buis te breken.  
De buis ongebroken demonteren en verpakt in een asbestzak aanbieden aan het containerpark.  
Het dragen van persoonlijke beschermingsmiddelen tijdens het demonteren is verplicht.

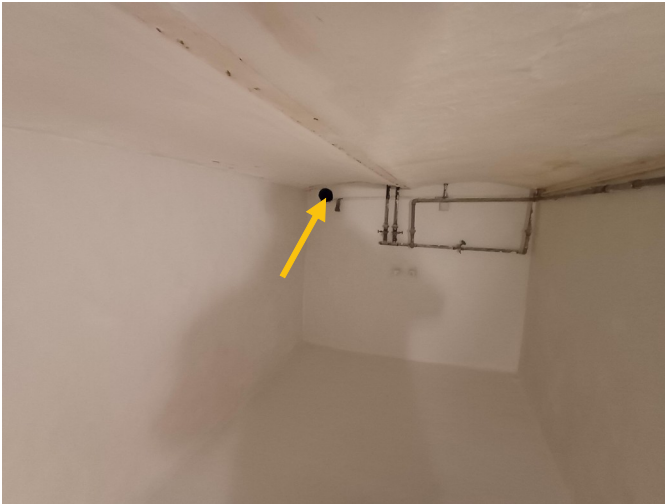
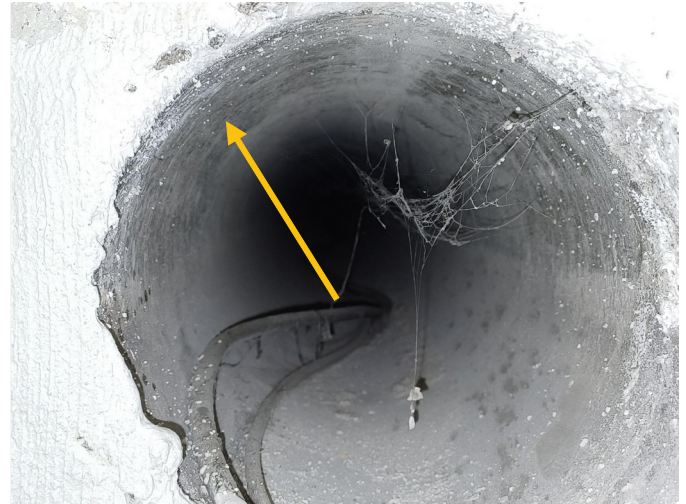
Het asbestmateriaal valt onder de mijlpaal van 2040.

| Eindbeoordeling materiaalrisico | Laag materiaalrisico en/of verlaagde kans op vezelvrijgave |

| Asbestsoort (vezeltype) | Crocidoliet aanwezig |
| Toestand van het materiaal | Onbeschadigd, niet verweerd |

| Opmerking | De hoeveelheid is niet exact te bepalen. De buis zit volledig ingegoten en ligt onder de woning. |

- Zorg voor een veilig beheer en verwijder dit asbestmateriaal wanneer het bij werken eenvoudig bereikbaar wordt. Controleer de toestand jaarlijks op wijzigingen.

- Eenvoudige handelingen: enkel door erkend asbestverwijderaar  
De buis zit ingegoten in de kelderwand en ligt onder de woning.

Het wegnemen van de buis kan enkel als de woning wordt gesloopt. Dit kan niet zonder de buis te beschadigen.

Dit moet dan ook uitgevoerd worden door een erkend asbestverwijderaar.

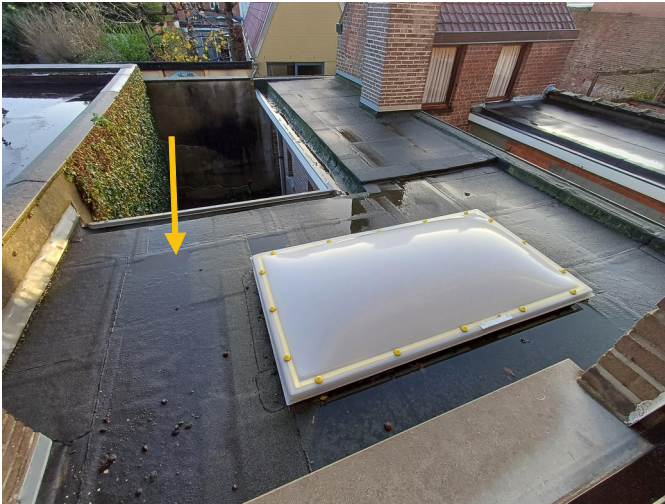
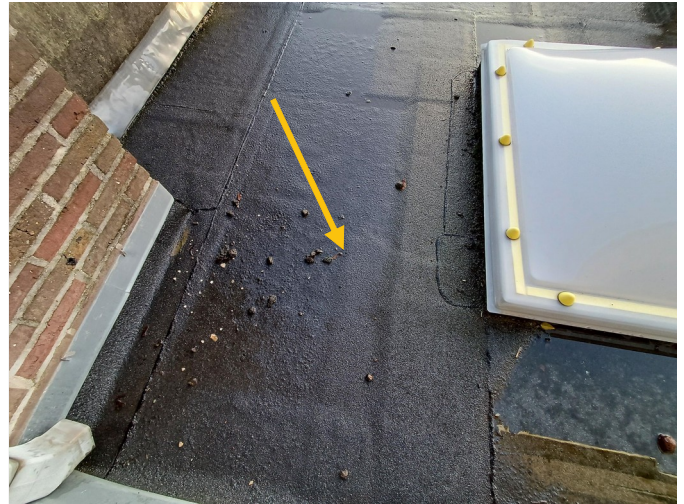
Het asbestmateriaal valt onder de mijlpaal van 2040.

| Eindbeoordeling materiaalrisico | Laag materiaalrisico en/of verlaagde kans op vezelvrijgave |

| Asbestsoort (vezeltype) | Alleen chrysotiel |
| Toestand van het materiaal | Licht beschadigd, licht verweerd. Intact calciumsilicaatmateriaal of categorie III 'gebondenheid' |

| Opmerking | De hoeveelheid is een schatting.<br>Het plat dak is in goede staat.<br>Er kan geen staalname uitgevoerd worden zonder schade aan te brengen met waterinsijpeling tot gevolg.<br>De onderliggende lagen kunnen niet worden geïdentificeerd en geïnspecteerd. Er is een kans dat deze asbesthoudend zijn. |

- Zorg voor een veilig beheer. Vermijd het beschadigen van het asbestmateriaal. Controleer de toestand jaarlijks op wijzigingen.

Als de eigenaar besluit om het dak te vernieuwen, dan laat die best eerst een monster nemen en analyseren om te weten of de roofing en/of onderliggende lagen eventueel asbest bevatten.

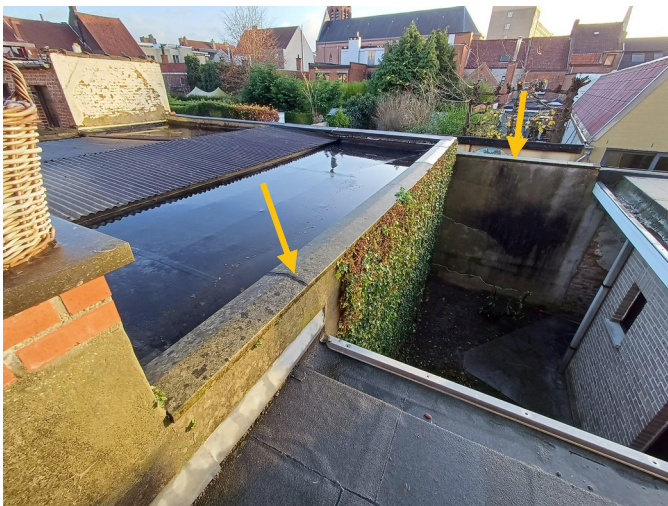
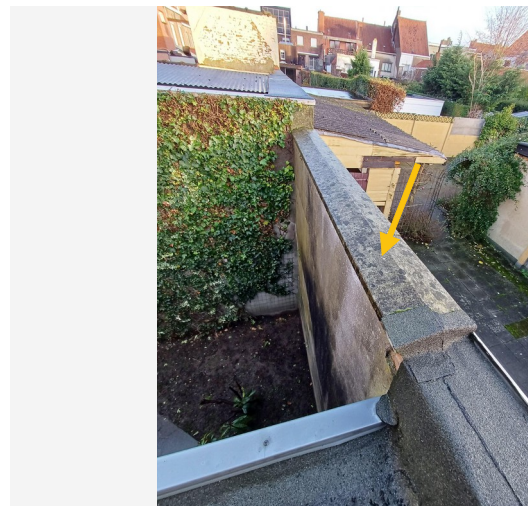
Het asbestmateriaal valt onder de mijlpaal van 2040.

| Eindbeoordeling materiaalrisico | Laag materiaalrisico en/of verlaagde kans op vezelvrijgave |

| Asbestsoort (vezeltype) | Crocidoliet aanwezig |
| Toestand van het materiaal | Licht beschadigd, licht verweerd. Intact calciumsilicaatmateriaal of categorie III 'gebondenheid' |

| Asbestmateriaal | Deksteen, muurkap - Vol |

- Zorg voor een veilig beheer. Vermijd het beschadigen van het asbestmateriaal. Controleer de toestand jaarlijks op wijzigingen.

- Eenvoudige handelingen: mag via doe-het-zelf of door werknemer(s) met opleidingsattest eenvoudige handelingen  
Het verwijderen via eenvoudige handelingen kan enkel indien dit gebeurt zonder de deksteen te breken.  
De deksteen ongebroken demonteren en verpakt in een asbestzak aanbieden aan het containerpark.  
Het dragen van persoonlijke beschermingsmiddelen tijdens het demonteren is verplicht.

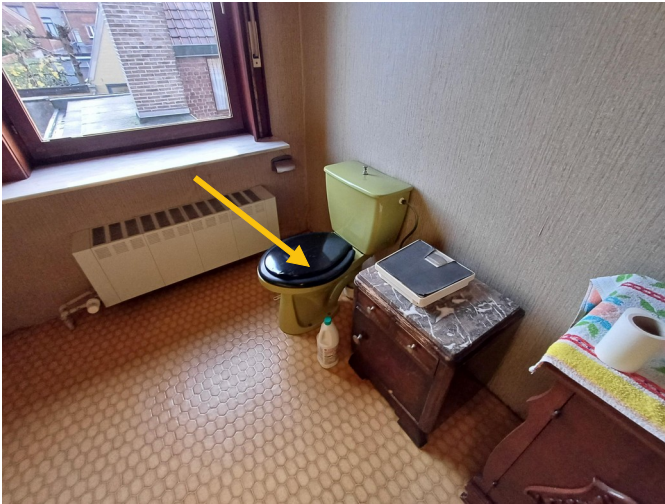
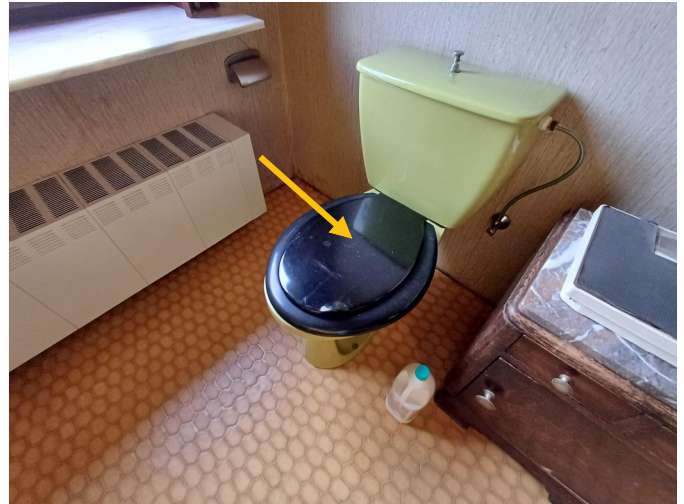
Het asbestmateriaal valt onder de mijlpaal van 2040.

| Eindbeoordeling materiaalisico | Laag materiaalisico en/of verlaagde kans op vezelvrijgave |

- Zorg voor een veilig beheer. Vermijd het beschadigen van het asbestmateriaal. Controleer de toestand jaarlijks op wijzigingen.

- Eenvoudige handelingen: mag via doe-het-zelf of door werknemer(s) met opleidingsattest eenvoudige handelingen  
De bakeliettoepassing kan zonder beschadigen worden weggenomen. Verpakt in een asbestzak aanbieden aan het containerpark.
