Asbestinventarisatetest

Hundelgemsesteenweg 737, 9820 Merelbeke-Melle

Attestnummer : 20250207-000020.000

Uitgegeven op : 07.02.2025

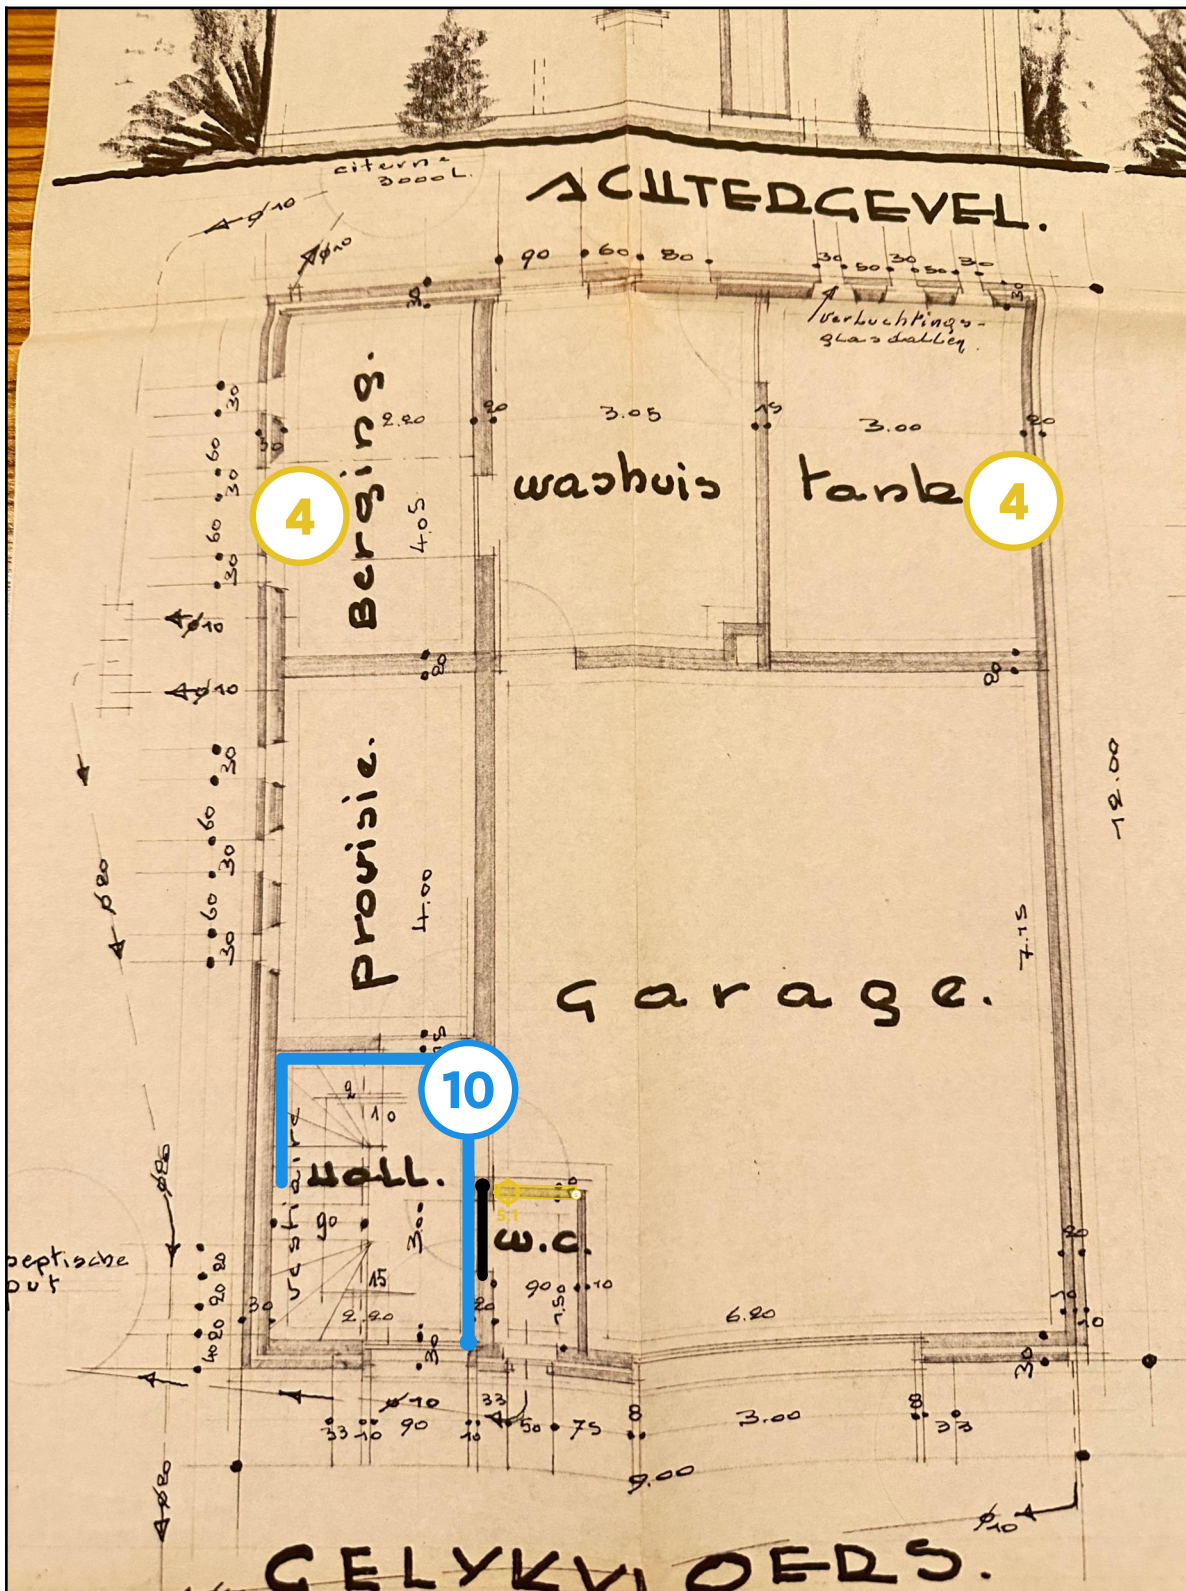
Plan 1.1: Gelijkvloers

4. Bakeliet toepassingen	Asbestmateriaal	Zorgvuldig beheren
5. Deurdorpel Massal	Asbestmateriaal	Zorgvuldig beheren
5.1 Code: 3	Puntmonster	-
10. Pleister muren	Geen asbest	-

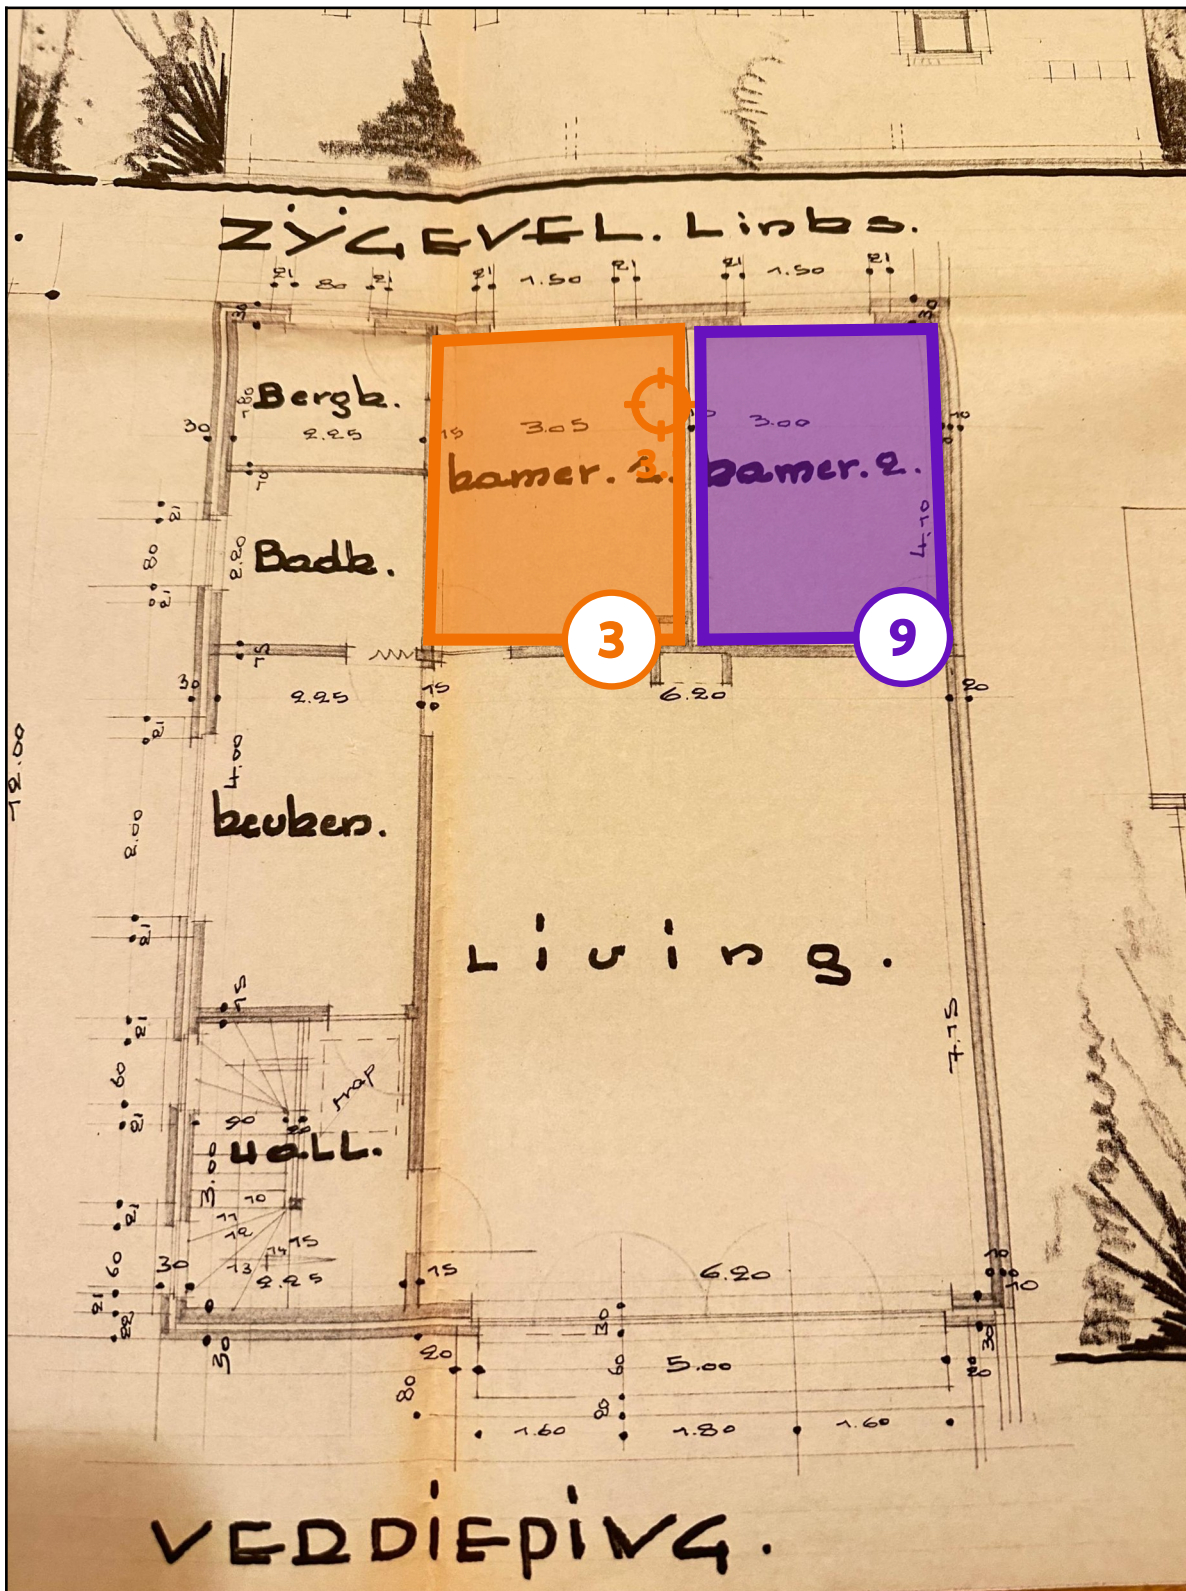
Plan 1.7: Verdieping +1

3. Vloerzeil kamer 1	Asbestmateriaal	Verwijderen
3.1 Code: 2	Puntmonster	-
9. Vloerzeil Kamer 2	Advies	-

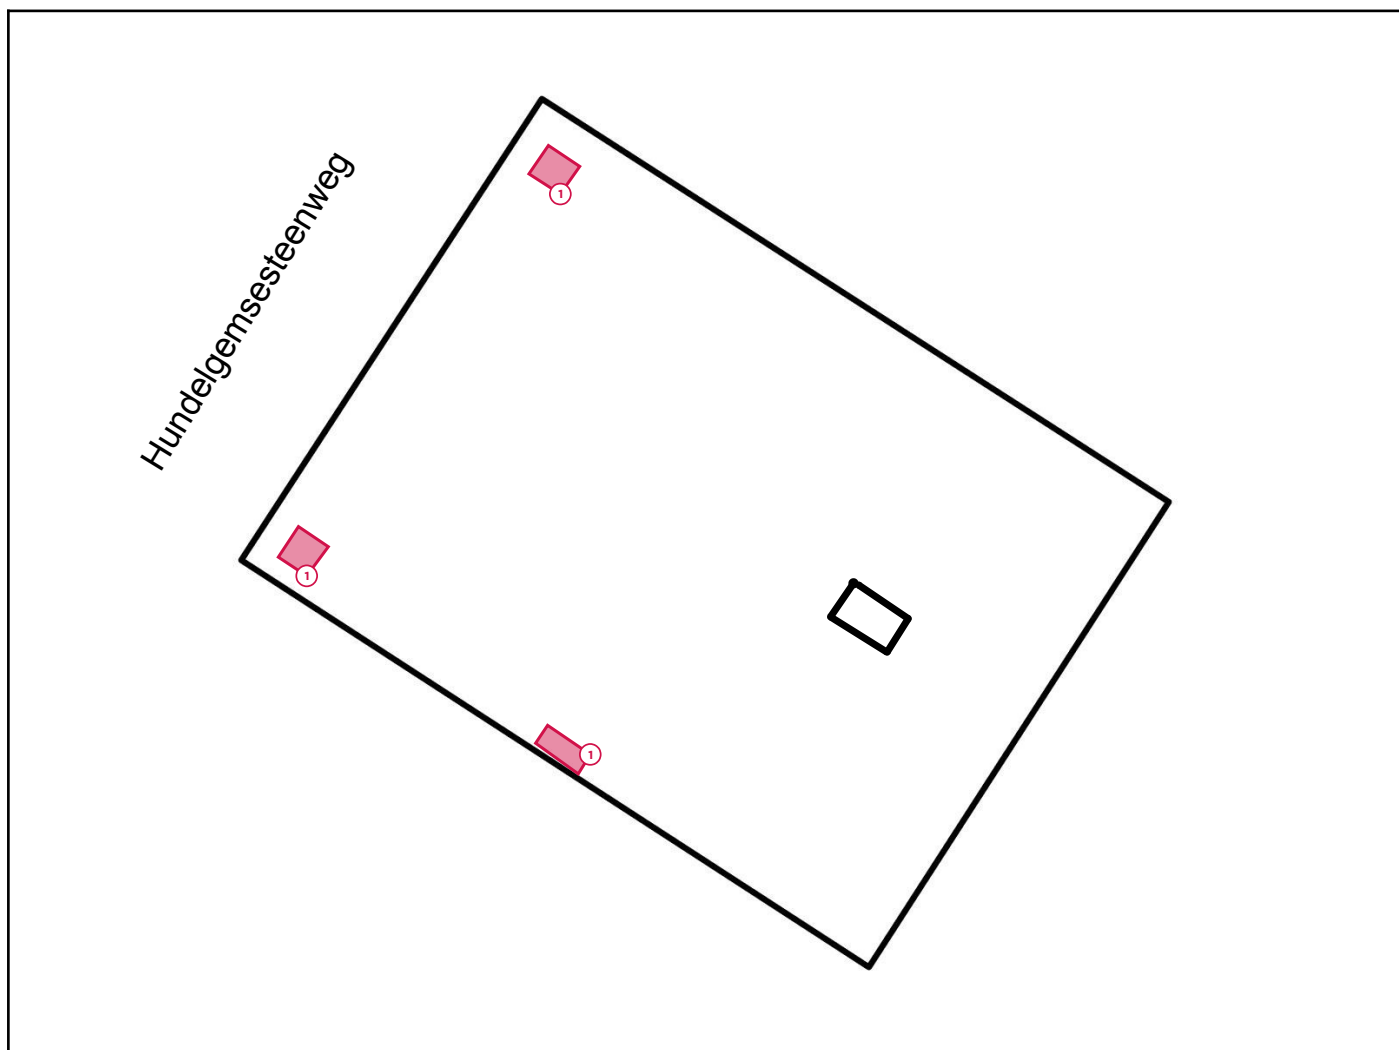
Plan 1.8: Zolderruimte

Beschrijving	Type	Actie
1. Rest leien zolder	Asbestmateriaal	Dringend verwijderen

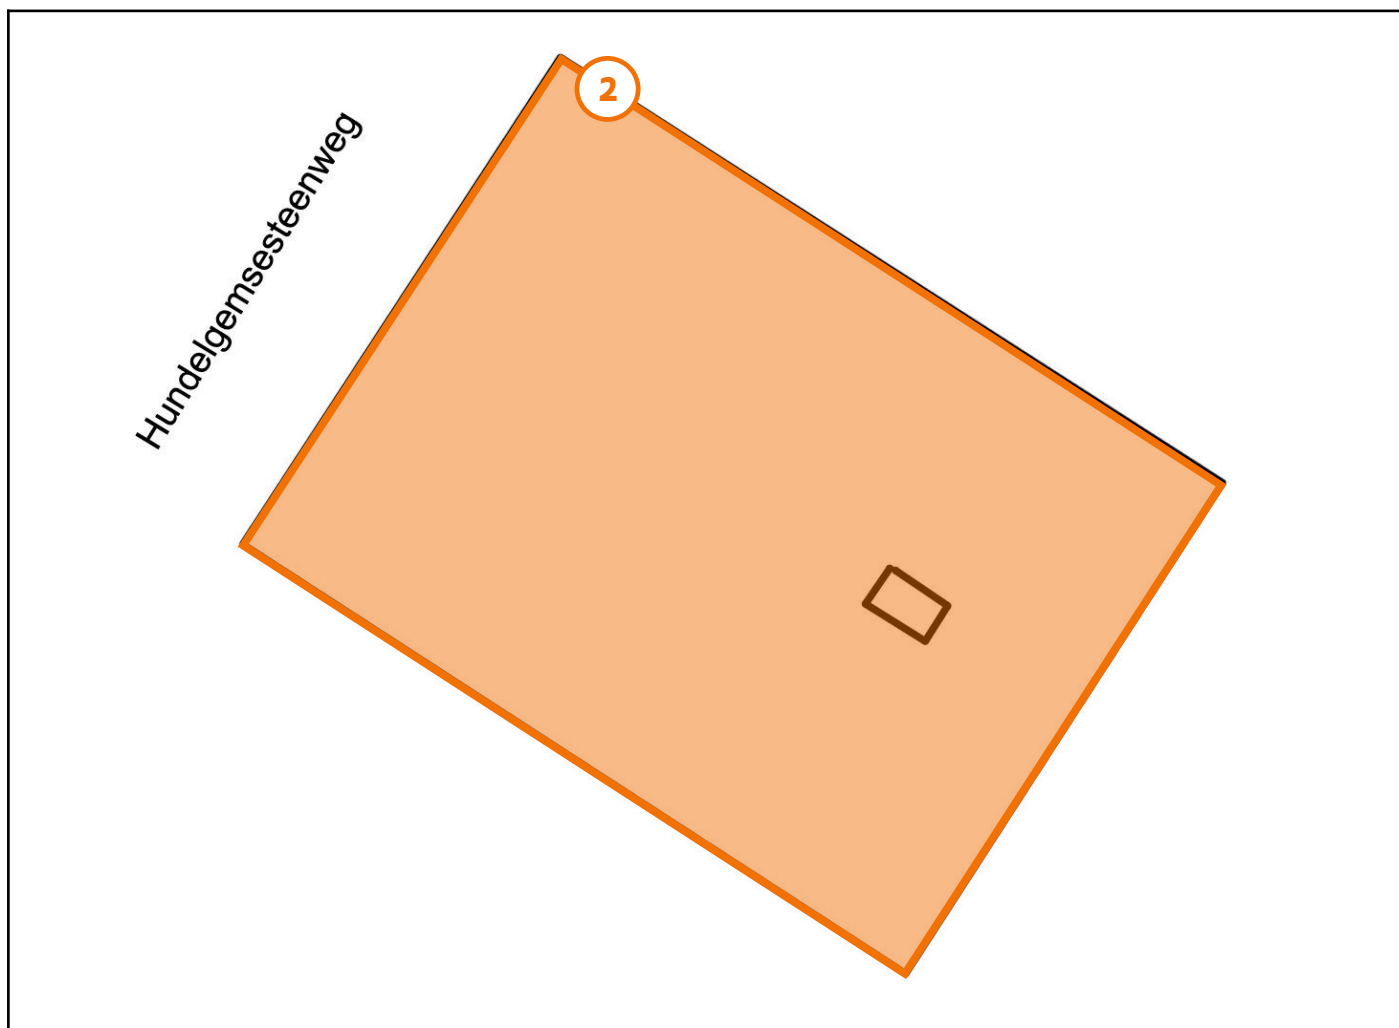
Plan 1.9: Dakoppervlak

Beschrijving	Type	Actie
2. Leiendak woning	Asbestmateriaal	Verwijderen

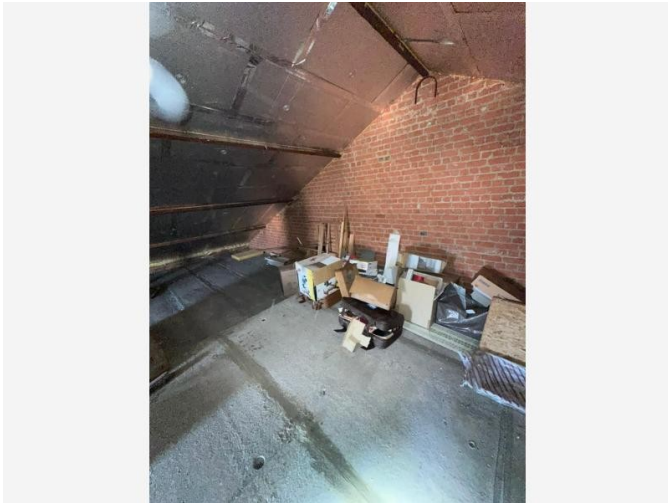
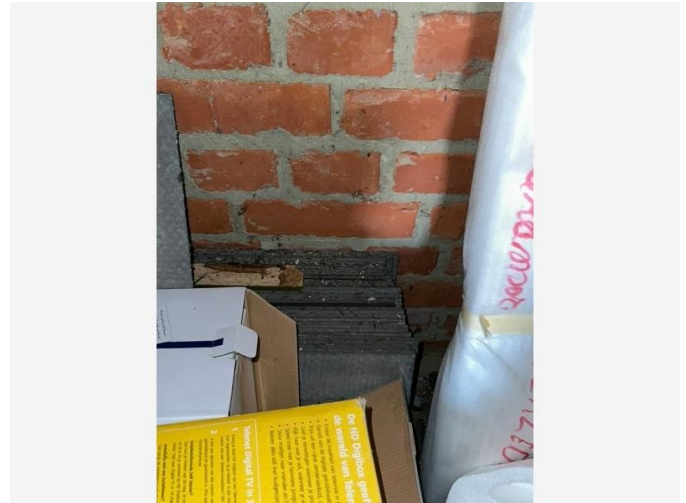
Het asbestmateriaal valt onder de mijlpaal van 2040.

Dringend verwijderen

Beschrijving	Rest leien zolder
Type afvalstof	Betreft stock-voorraad of gedemonteerde asbestmaterialen
Aanwezige resten	Reserve leien gestockeerd op zolder.
Omgeving	Binnen
Primaire drager	Vloer
Asbestmaterialen	<ul style="list-style-type: none">Dak- en gevelbekleding - Lei, shingle
Bindmiddel van asbestmateriaal	Cement
Gebondenheid op basis van bindmiddel	Hecht
Hoeveelheid (gewicht - aantal)	<ul style="list-style-type: none">50,00 kg - 1 stuk
Totaal gewicht	50,00 kg
Eenvoudig bereikbaar	Ja
Identificatiemethode	Vaststelling zonder monstername
Opmerking	Bij aflevering van het attest is de hoeveelheid zonder enige waarborg van oppervlakte en het verschil in min of meer tussen de werkelijke en de ingevoerde oppervlakte of gewicht ook al overtrof dit verschil 100%.

- Verwijder het asbestafval.

- Eenvoudige handelingen: mag via doe-het-zelf of door werknemer(s) met opleidingsattest eenvoudige handelingen
*Toepassingen die hechtgebonden zijn kunnen door uzelf verwijderd worden indien:

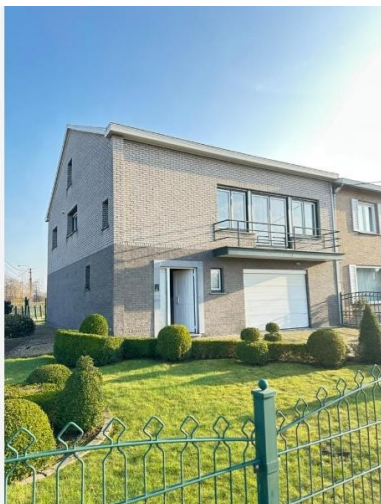
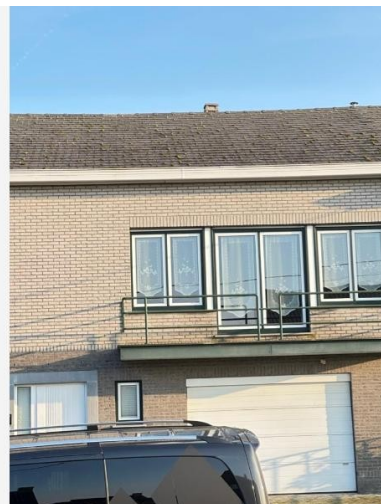
Het asbestmateriaal valt onder de mijlpaal van 2034.

Verwijderen

Eindbeoordeling materiaalrisico	Laag materiaalrisico en/of verlaagde kans op vezelvrijgave
---------------------------------	--

Gebondenheid	Categorie 1: hechtgebonden in oorsprong
Asbestsoort (vezeltype)	Crocidoliet aanwezig
Asbestconcentratie	Laag (< 50%)
Afschermingsgraad van het gehele materiaal	Stootvaste afscherming of omkasting
Toestand van het materiaal	Matig beschadigd, matig verweerd

Beschrijving	Leiendak woning
Omgeving	Grenst aan binnen- en buitenlucht
Primaire drager	Schuin dak
Asbestmateriaal	Dak- en gevelbekleding - Lei, shingle
Bindmiddel van asbestmateriaal	Cement
Gebondenheid op basis van bindmiddel	Hecht
Hoeveelheid (oppervlakte - aantal)	<ul style="list-style-type: none">• 110,00 m² - 1 stuk
Totale oppervlakte	110,00 m ²
Eenvoudig bereikbaar	Ja
Bevestigingswijze	<ul style="list-style-type: none">• Genageld, geniet
Identificatiemethode	Vaststelling zonder monsternamen
Destructieve handeling voor identificatie	Nee
Opmerking	Bij aflevering van het attest is de hoeveelheid zonder enige waarborg van oppervlakte en het verschil in min of meer tussen de werkelijke en de ingevoerde oppervlakte of gewicht ook al overtrof dit verschil 100%.

- Zorg voor een veilig beheer. Vermijd het beschadigen van het asbestmateriaal. Controleer de toestand jaarlijks op wijzigingen.
- Hemelwater dat afspoelt van asbestcement daken of gevels kan asbestdeeltjes bevatten. Gebruik het enkel voor gesloten circuits (bv. spoelen toiletten). Reinig na het vervangen van het dak of de gevel de dakgoten en regenwaterput of -ton om asbesthoudend sediment of slib te verwijderen

- Eenvoudige handelingen: enkel door erkend asbestverwijderaar
 - * Indien de leien niet kunnen verwijderd worden zonder deze te beschadigen dan dient men beroep te doen op een erkend asbestverwijderaar voor het verwijderen ervan. Bij de verwijdering blijft de uiteindelijke beoordeling van verwijdermethode bij de saneerder om eventueel op te schalen naar een veiligere methode om aan de wettelijke veiligheidsvoorschriften te voldoen.

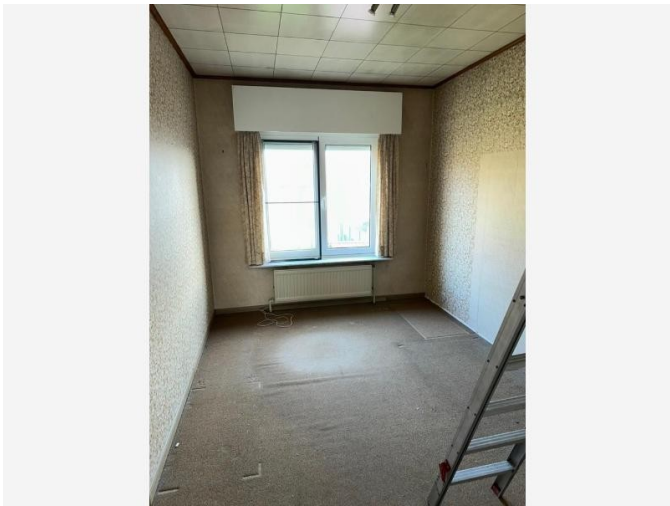
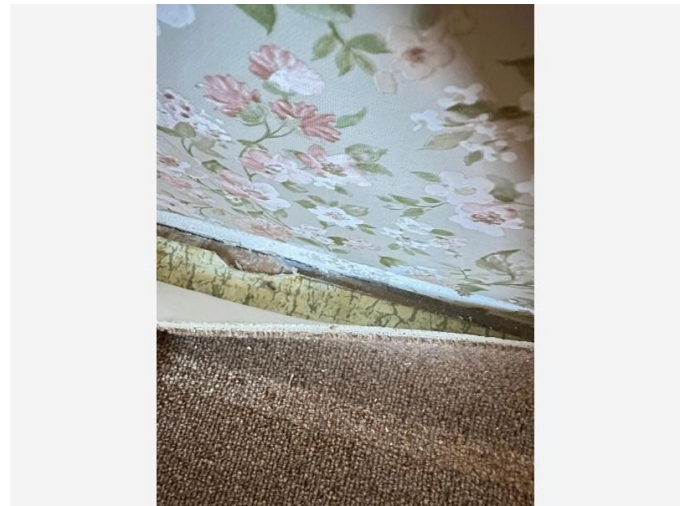
Het asbestmateriaal valt onder de mijlpaal van 2034.

Verwijderen

Eindbeoordeling materiaalrisico	Laag materiaalrisico en/of verlaagde kans op vezelvrijgave
---------------------------------	--

Gebondenheid	Categorie 2: niet-hechtgebonden met matrix
Asbestsoort (vezeltype)	Alleen chrysotiel
Asbestconcentratie	Hoog ($\geq 50\%$)
Afschermingsgraad van het gehele materiaal	Niet stootvaste afscherming
Toestand van het materiaal	Licht beschadigd, licht verweerd. Intact calciumsilicaatmateriaal of categorie III 'gebondenheid'

#	Type	Referentie	Resultaat
3.1	Puntmonster	2	Chrysotiel

Beschrijving	Vloerzeil kamer 1
Omgeving	Binnen
Primaire drager	Vloer
Asbestmateriaal	Prefab - afwerking - Vloerzeil
Bindmiddel van asbestmateriaal	Karton - papier - viltachtig
Gebondenheid op basis van bindmiddel	Niet-hechtgebonden
Hoeveelheid (oppervlakte - aantal)	<ul style="list-style-type: none">• 12,00 m² - 1 stuk
Totale oppervlakte	12,00 m ²
Eenvoudig bereikbaar	Ja
Bevestigingswijze	<ul style="list-style-type: none">• Verlijmd, ingegoten, versmeerd
Identificatiemethode	Vaststelling met monstername
Destructieve handeling voor identificatie	Nee
Opmerking	Bij aflevering van het attest is de hoeveelheid zonder enige waarborg van oppervlakte en het verschil in min of meer tussen de werkelijke en de ingevoerde oppervlakte of gewicht ook al overtrof dit verschil 100%.

- Zorg voor een veilig beheer. Vermijd het beschadigen van het asbestmateriaal. Controleer de toestand jaarlijks op wijzigingen.

- Hermetische zone (erkend asbestverwijderaar)
Het is verboden om zelf losgebonden asbest te verwijderen !

Losgebonden asbest en dus verwijdering in zone uitvoeren volgens betreffende asbestverwijdering (KB16/03/2006 art.69+70)

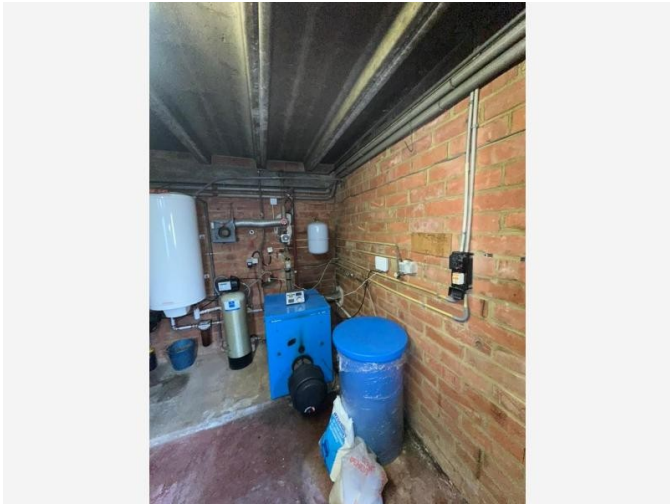
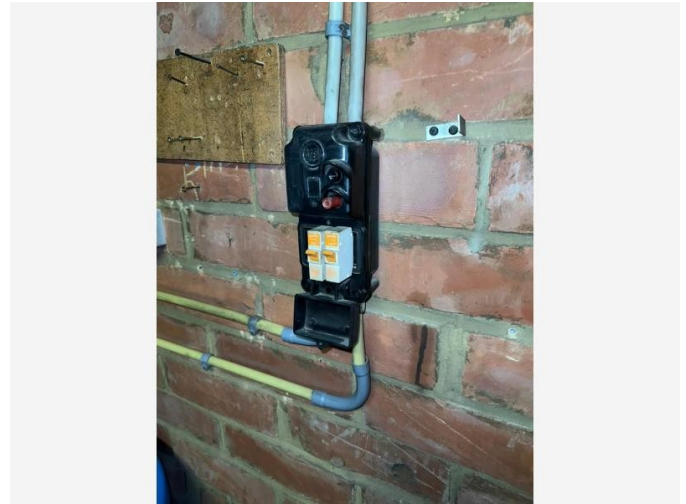
Het asbestmateriaal valt onder de mijlpaal van 2040.

Zorgvuldig beheren

Eindbeoordeling materiaalrisico	Zeer laag materiaalrisico en/of zeer lage kans op vezelvrijgave
---------------------------------	---

Gebondenheid	Categorie 1: hechtgebonden in oorsprong
Asbestsoort (vezeltype)	Crocidoliet aanwezig
Asbestconcentratie	Laag (< 50%)
Afschermingsgraad van het gehele materiaal	Stootvaste afscherming of omkasting
Toestand van het materiaal	Onbeschadigd, niet verweerd

Beschrijving	Bakeliet toepassingen
Omgeving	Binnen
Primaire drager	Communicatie en elektrische infrastructuur en uitrusting
Asbestmateriaal	Plaat, paneel, tablet - Type Bakeliet
Bindmiddel van asbestmateriaal	Kunststof of -hars
Gebondenheid op basis van bindmiddel	Hecht
Hoeveelheid (oppervlakte - dikte - aantal)	• 0,30 m ² - 0,30 cm - 1 stuk
Totaal volume	< 0,001 m ³
Eenvoudig bereikbaar	Ja
Bevestigingswijze	• Geschroefd
Identificatiemethode	Vaststelling zonder monstername
Destructieve handeling voor identificatie	Nee
Opmerking	Bij aflevering van het attest is de hoeveelheid zonder enige waarborg van oppervlakte en het verschil in min of meer tussen de werkelijke en de ingevoerde oppervlakte of gewicht ook al overtrof dit verschil 100%.

- Zorg voor een veilig beheer. Vermijd het beschadigen van het asbestmateriaal. Controleer de toestand jaarlijks op wijzigingen.

- Eenvoudige handelingen: mag via doe-het-zelf of door werknemer(s) met opleidingsattest eenvoudige handelingen
De energieleverancier zal deze in de toekomst vervangen en als asbesthoudend materiaal behandelen .

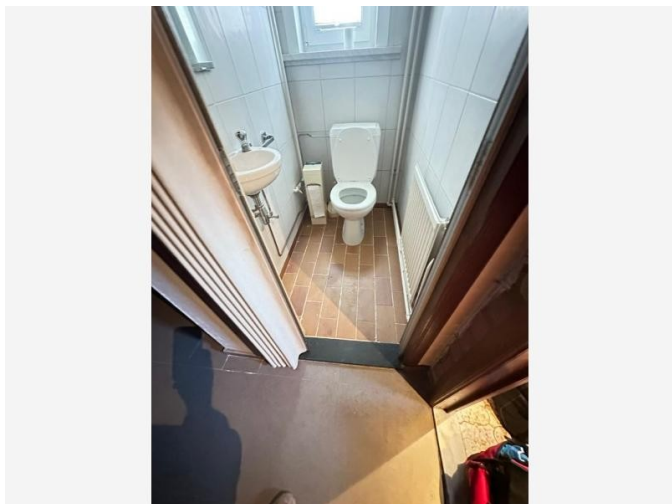
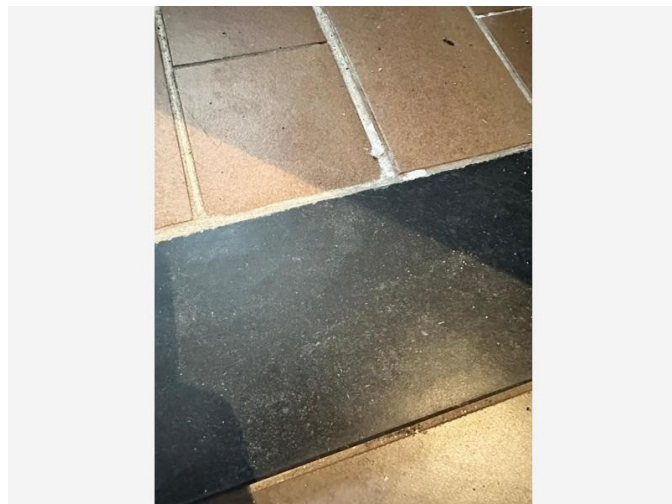
Het asbestmateriaal valt onder de mijlpaal van 2040.

Zorgvuldig beheren

Eindbeoordeling materiaalrisico	Zeer laag materiaalrisico en/of zeer lage kans op vezelvrijgave
---------------------------------	---

Gebondenheid	Categorie 1: hechtgebonden in oorsprong
Asbestsoort (vezeltype)	Alleen chrysotiel
Asbestconcentratie	Laag (< 50%)
Afschermingsgraad van het gehele materiaal	Geheel of deels (ook) vrij aan de binnenlucht
Toestand van het materiaal	Onbeschadigd, niet verweerd

#	Type	Referentie	Resultaat
5.1	Puntmonster	3	Chrysotiel

Beschrijving	Deurdorpel Massal
Omgeving	Binnen
Primaire drager	Vloer
Asbestmateriaal	Plaat, paneel, tablet - Type Massal
Bindmiddel van asbestmateriaal	Cement
Gebondenheid op basis van bindmiddel	Hecht
Hoeveelheid (oppervlakte - dikte - aantal)	• 0,15 m ² - 2,00 cm - 1 stuk
Totaal volume	0,003 m ³
Eenvoudig bereikbaar	Ja
Bevestigingswijze	• Verlijmd, ingegoten, versmeerd
Identificatiemethode	Vaststelling met monstername
Destructieve handeling voor identificatie	Nee
Opmerking	Bij aflevering van het attest is de hoeveelheid zonder enige waarborg van oppervlakte en het verschil in min of meer tussen de werkelijke en de ingevoerde oppervlakte of gewicht ook al overtrof dit verschil 100%.

- Zorg voor een veilig beheer. Vermijd het beschadigen van het asbestmateriaal. Controleer de toestand jaarlijks op wijzigingen.

- Eenvoudige handelingen: enkel door erkend asbestverwijderaar
 - * Indien de deurdorpel niet kan verwijderd worden zonder deze te beschadigen dan dient men beroep te doen op een erkend asbestverwijderaar voor het verwijderen ervan. Bij de verwijdering blijft de uiteindelijke beoordeling van verwijdermethode bij de saneerder om eventueel op te schalen naar een veiligere methode om aan de wettelijke veiligheidsvoorschriften te voldoen.

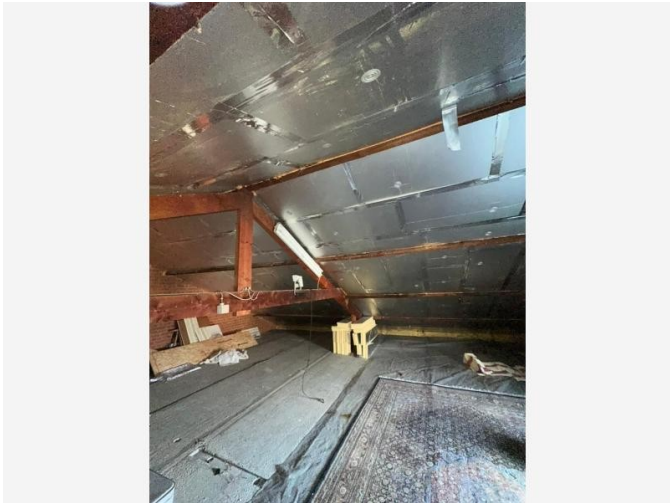
Situeringfoto

Tijdelijke beperking

Reden: Het onderzoek kan niet uitgevoerd worden binnen de bepalingen van de Welzijnswet

Uitleg van de asbestdeskundige: Het dak werd langs binnen geïsoleerd met Pur-platen en luchtdicht gemaakt, daardoor is er geen mogelijkheid om de aanwezigheid van een onderdak vast te stellen.

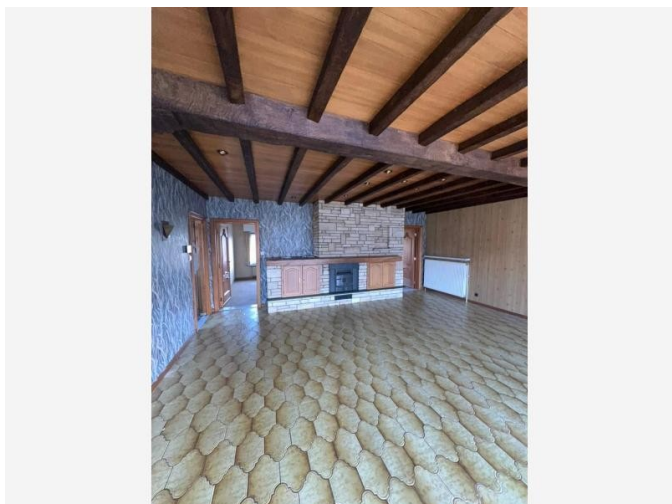
Vrije foto

De plinten ,vloer- en wandtegels en/of parket worden als niet-asbestverdacht beschouwd .Bepaalde tegellijmen daarentegen die gebruikt werden konden vroeger asbesthoudend zijn , zonder destructief onderzoek kon daar echter geen uitsluitel over gedaan worden . Bij renovatie of afbraakwerken kan via staalname met zekerheid aangetoond worden of deze lijmen al dan niet asbesthoudend zijn om zo de nodige maatregelen en voorschriften te kunnen volgen .

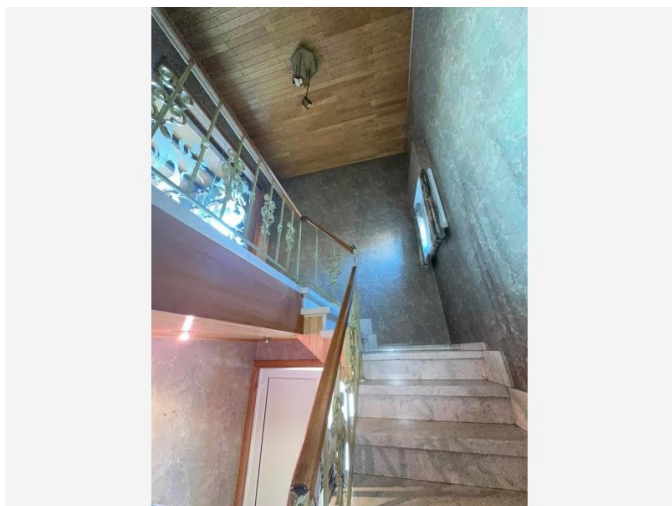
Vrije foto

De verlaagde plafonds werden afgewerkt met een plamuur en/of verflaag, gipskartonplaten , hout , kunststof of andere panelen .Onderliggende lagen niet gekend .

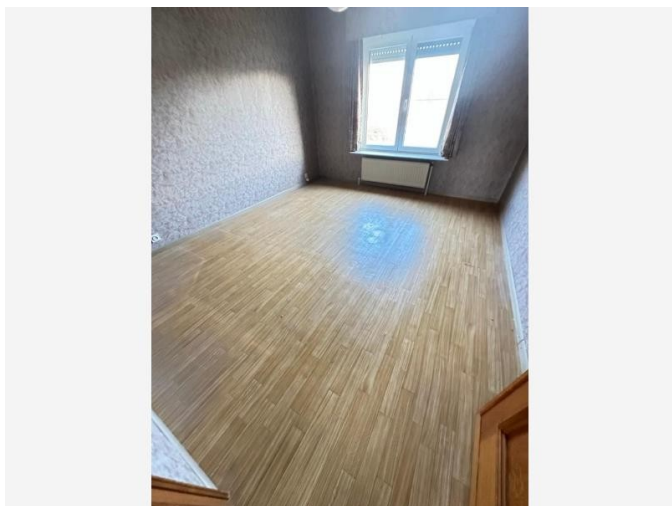
Vrije foto

In kamer is ligt een asbestverdacht vloerzeil onder het vast tapijt . In kamer 2 ligt een vloerzeil dat niet asbestverdacht is . Onderliggende lagen konden zonder destructief onderzoek niet geïnspecteerd worden .
