# Asbestinventarisatattest

Vredestraat 13, 8870 Izegem

Attestnummer : 20250304-000452.000

**Niet-asbestveilig**

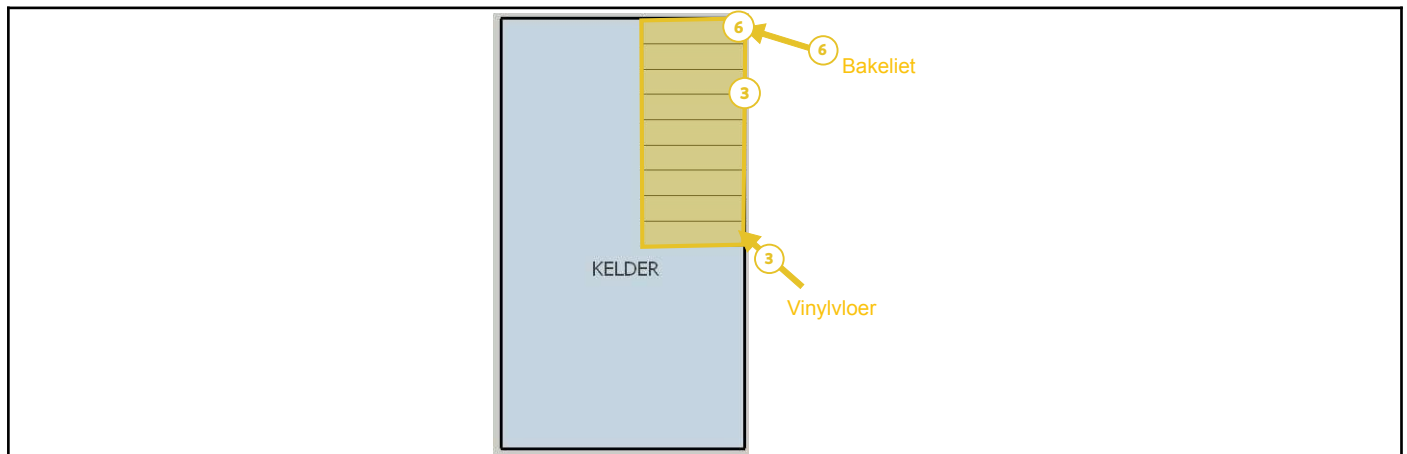
## Plan 1.1: Kelder - bakeliet - vinylvloer

| Beschrijving | Type | Actie |
|---|---|---|
| 3. Vinylvloer 1 | Asbestmateriaal | Zorgvuldig beheren |
| 6. Bakeliet | Asbestmateriaal | Zorgvuldig beheren |

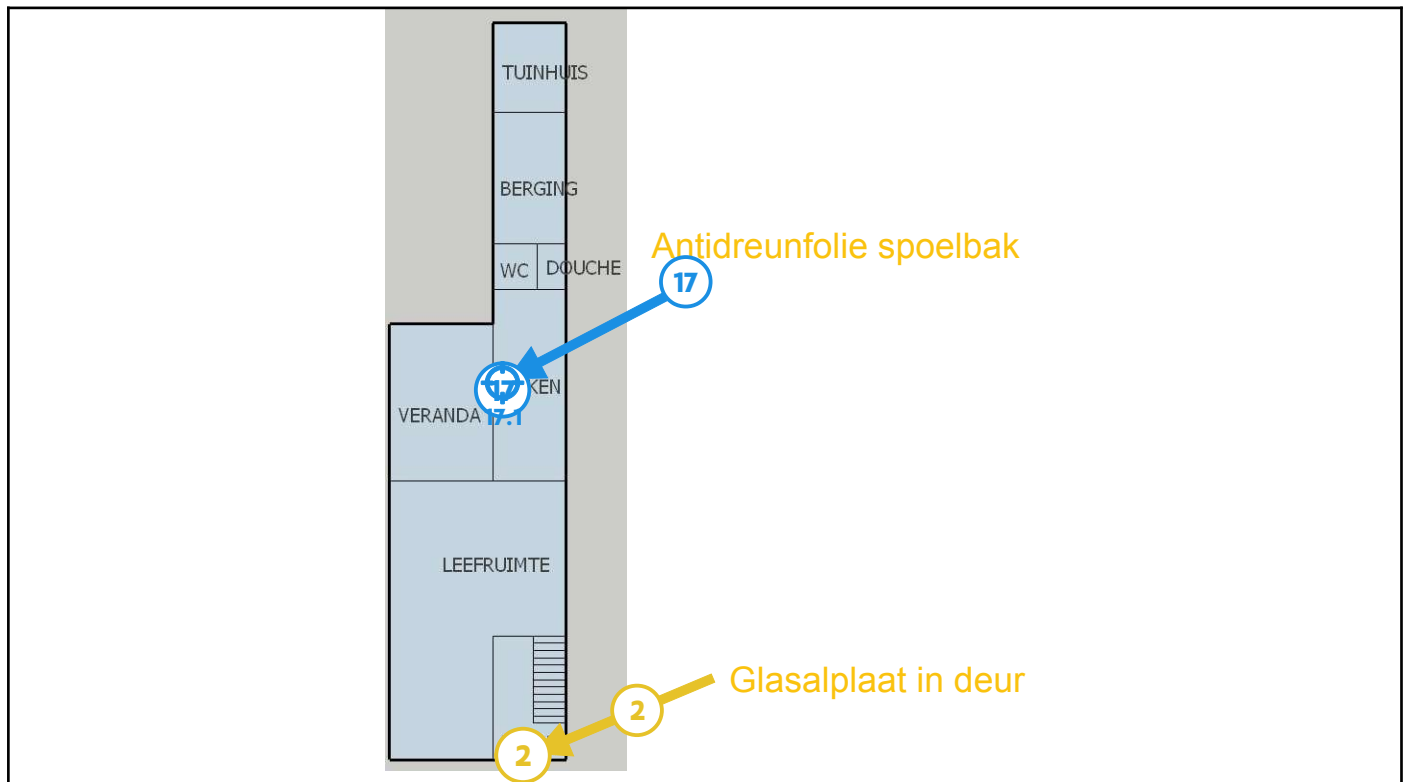
## Plan 1.2: Gelijkvloers - antidreunfolie + glasalplaat

| Beschrijving | Type | Actie |
|---|---|---|
| 2. Glasalplaat in deur | Asbestmateriaal | Zorgvuldig beheren |
| 17. Antidreunfolie spoelbak | Geen asbest | - |

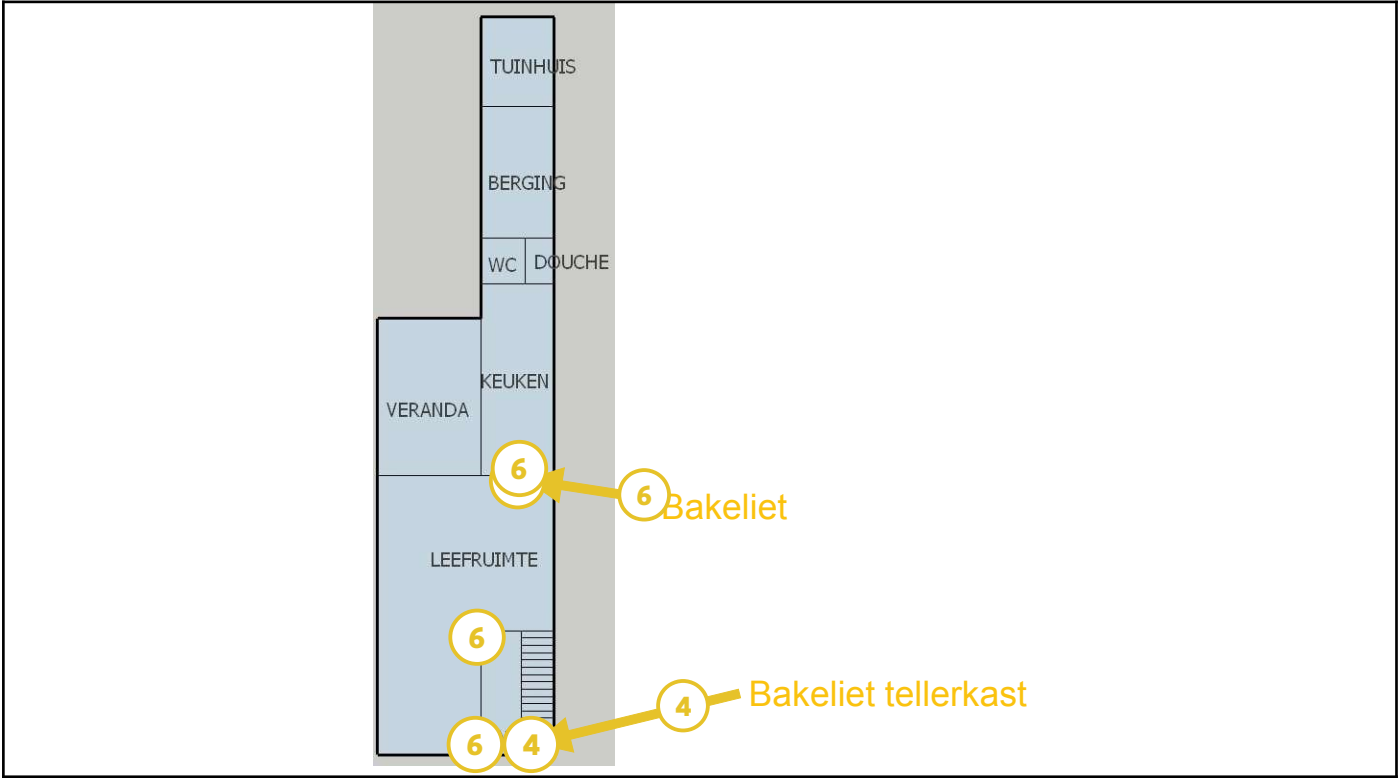
# Plan 1.3: Gelijkvloers - bakeliet + bakeliet tellerkast

| Beschrijving | Type | Actie |
|---|---|---|
| 4. Bakeliet tellerkast | Asbestmateriaal | Zorgvuldig beheren |
| 6. Bakeliet | Asbestmateriaal | Zorgvuldig beheren |

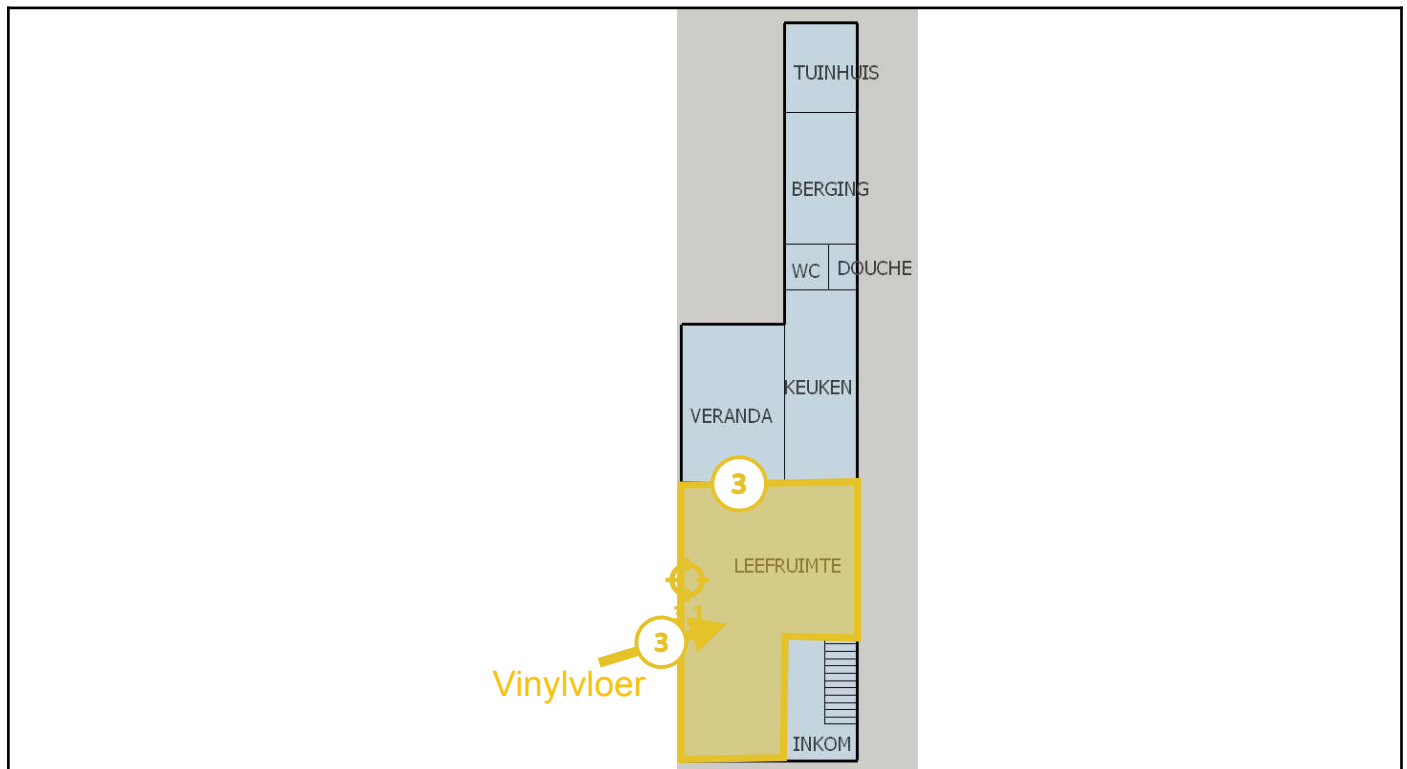
## Plan 1.8: Gelijkvloers - vinylvloer

| Beschrijving | Type | Actie |
|---|---|---|
| 3. Vinylvloer 1 | Asbestmateriaal | Zorgvuldig beheren |

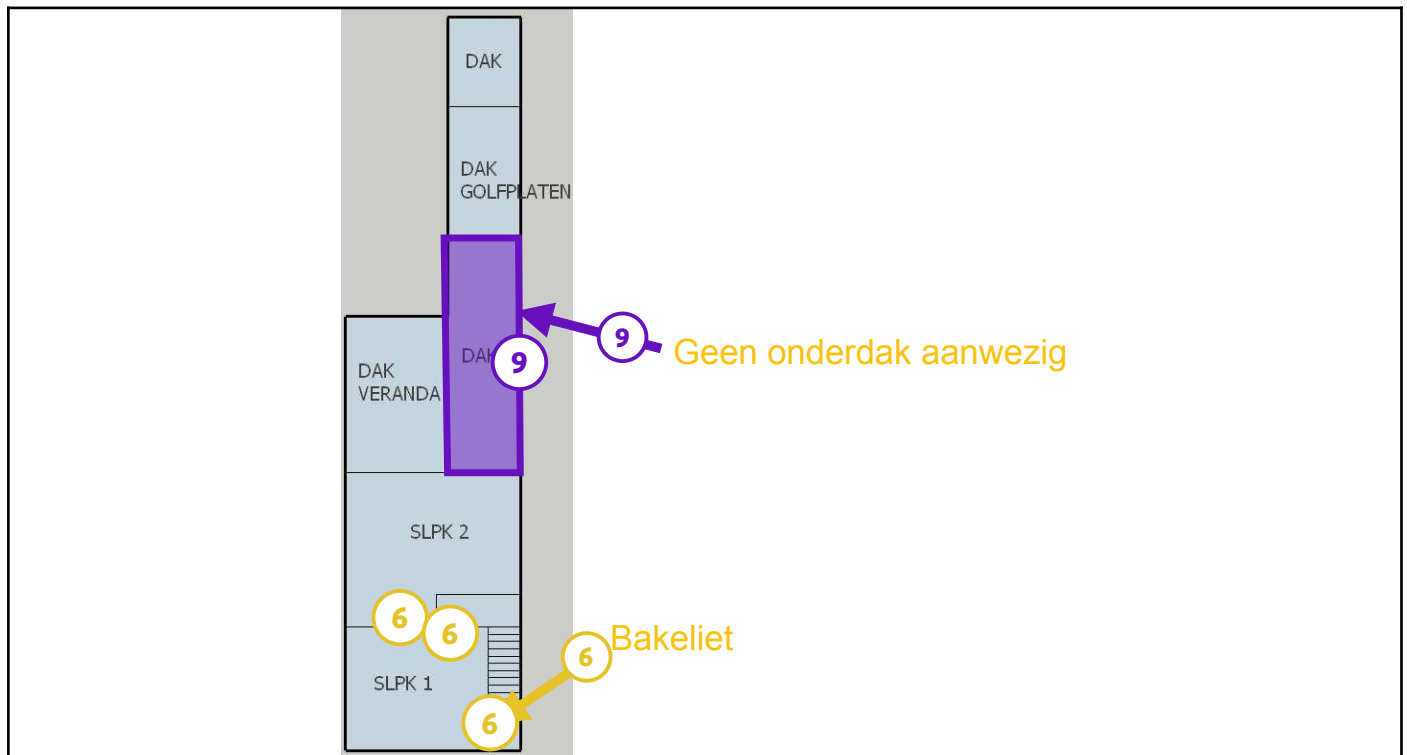
## Plan 1.11: 1ste verdiep - bakeliet + geen onderdak aanwezig

| Beschrijving | Type | Actie |
|---|---|---|
| 6. Bakeliet | Asbestmateriaal | Zorgvuldig beheren |
| 9. Geen onderdak aanwezig | Advies | - |

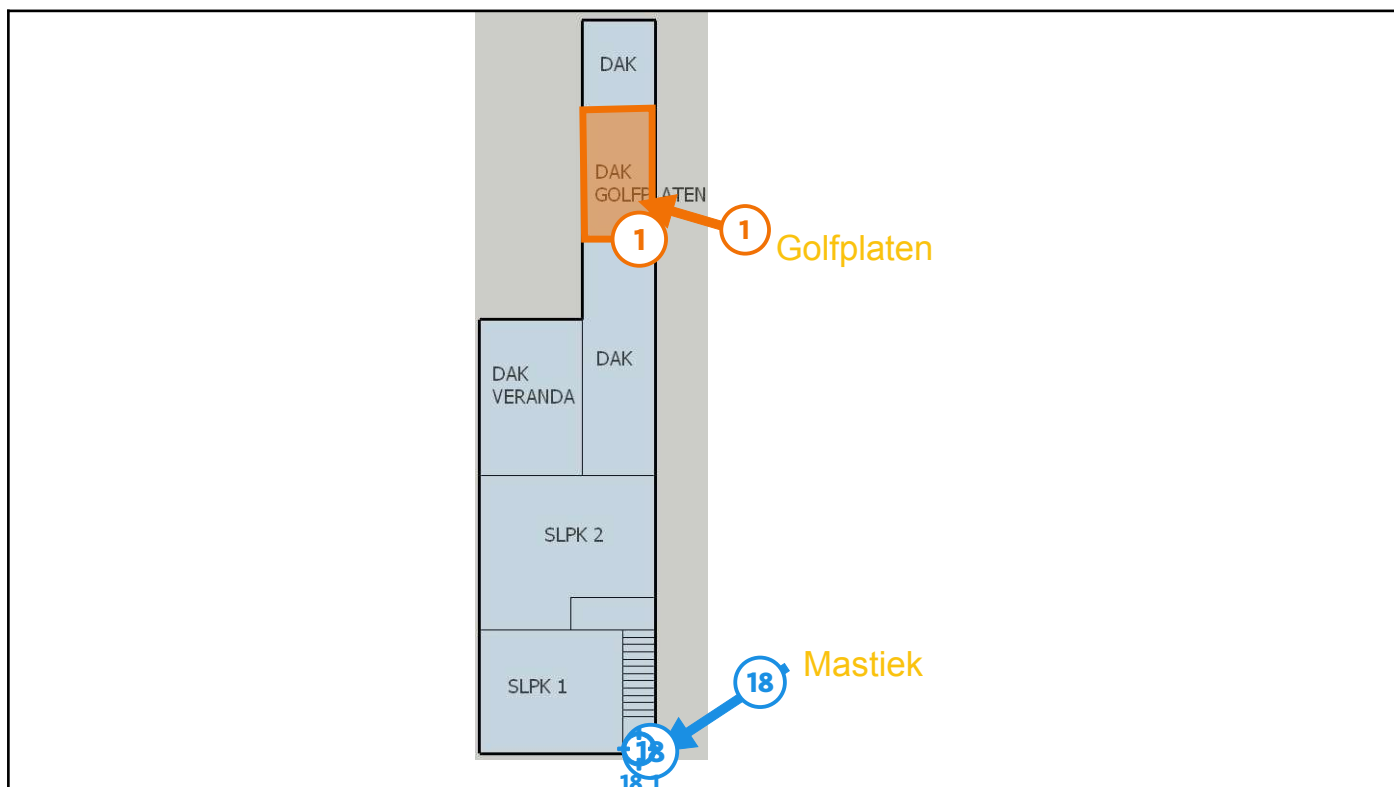
## Plan 1.12: 1ste verdiep - golfplaten + mastiek

| Beschrijving | Type | Actie |
|---|---|---|
| 1. Golfplaten | Asbestmateriaal | Verwijderen |
| 18. Mastiek | Geen asbest | - |

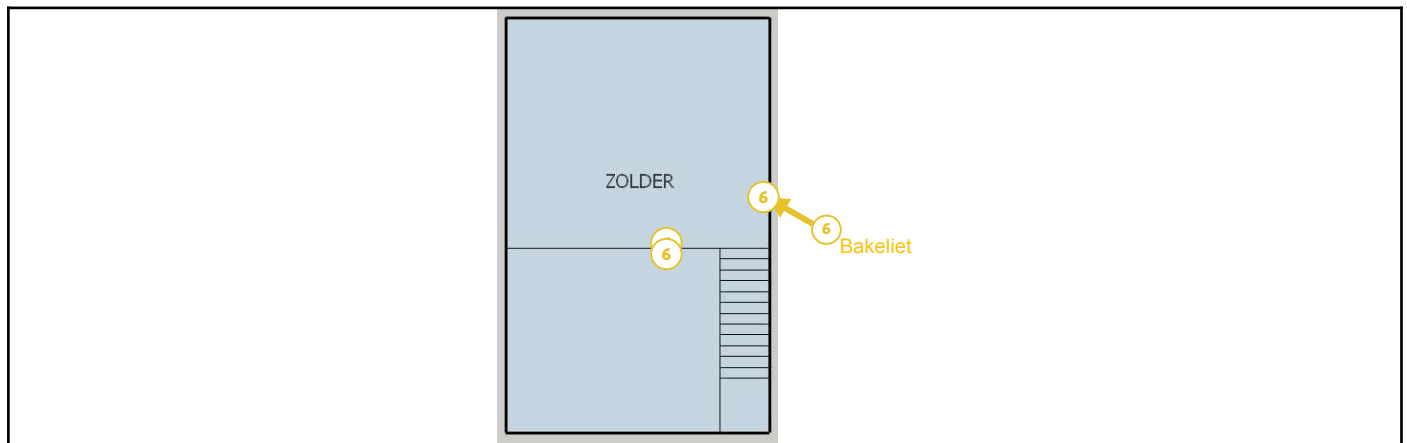
## Plan 1.16: Zolder - bakeliet

| Beschrijving | Type | Actie |
|---|---|---|
| 6. Bakeliet | Asbestmateriaal | Zorgvuldig beheren |

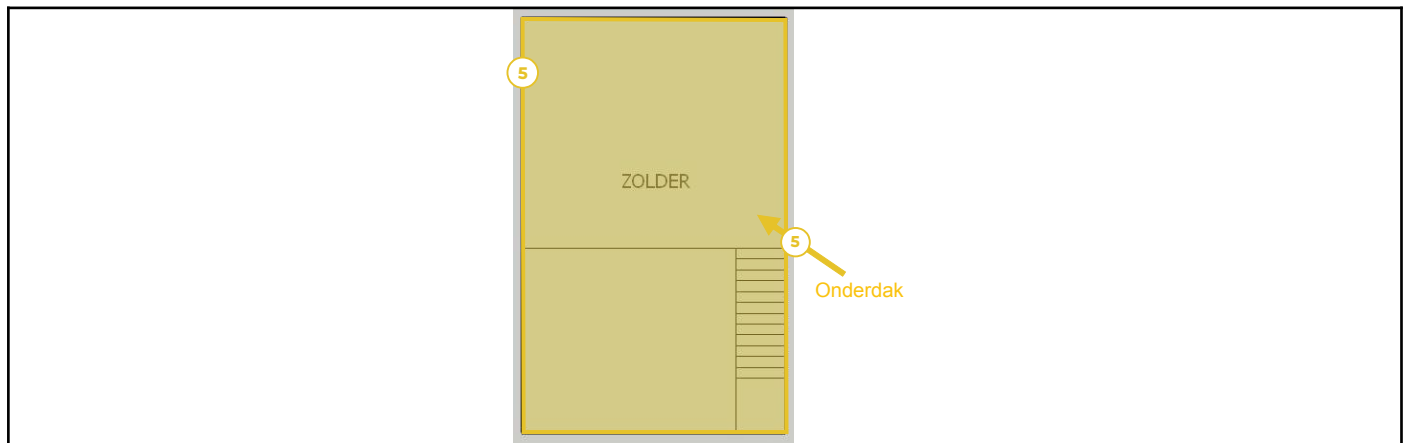
## Plan 1.17: Zolder - onderdak

| Beschrijving | Type | Actie |
|---|---|---|
| 5. Onderdak | Asbestmateriaal | Zorgvuldig beheren |

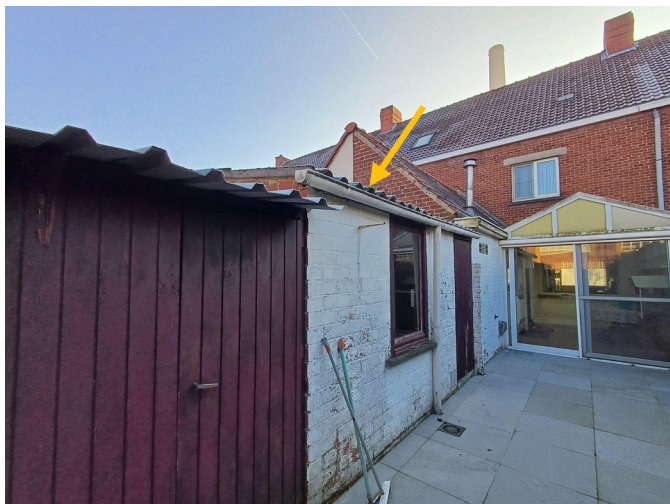
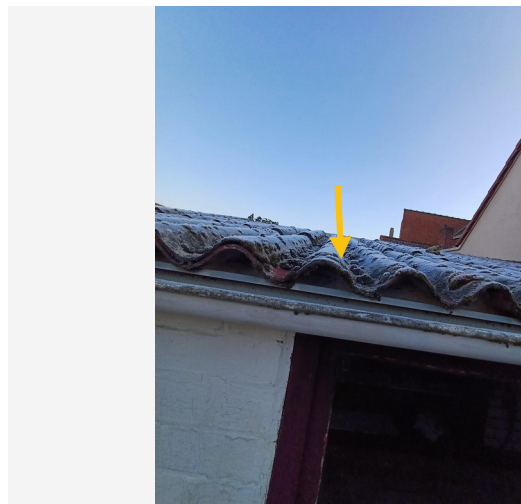
Het asbestmateriaal valt onder de mijlpaal van 2034.

| Eindbeoordeling materiaalrisico | Verhoogd materiaalrisico en/of verhoogde kans op vezelvrijgave |

| Asbestsoort (vezeltype) | Crocidoliet aanwezig |
| Toestand van het materiaal | Matig beschadigd, matig verweerd |

| Beschrijving | Golfplaten |
| Opmerking | Op basis van mijn expertise als deskundige heb ik deze golfplaten als asbesthoudend geclassificeerd, zonder staalname. De opgegeven volumes zijn slechts schattingen en mogen niet worden gebruikt als maatstaf voor heffingen. |

- Zorg voor een veilig beheer. Vermijd het beschadigen van het asbestmateriaal. Controleer de toestand jaarlijks op wijzigingen.
- Hemelwater dat afspoelt van asbestcement daken of gevels kan asbestdeeltjes bevatten. Gebruik het enkel voor gesloten circuits (bv. spoelen toiletten). Reinig na het vervangen van het dak of de gevel de dakgoten en regenwaterput of -ton om asbesthoudend sediment of slib te verwijderen
- Voer bijkomende staalname(s) uit.

- Eenvoudige handelingen: mag via doe-het-zelf of door werknemer(s) met opleidingsattest eenvoudige handelingen  
Raadpleeg de actuele wetgeving op de website van OVAM. Onder strikte voorwaarden is het eventueel toegestaan om deze toepassing zelf te verwijderen.
- Eenvoudige handelingen: enkel door erkend asbestverwijderaar  
Gezien de staat van de golfplaten, die redelijk verweerd zijn, en hoewel deze eventueel door eenvoudige handelingen verwijderd kunnen worden, adviseer ik als deskundige om de verwijdering te laten uitvoeren

door een erkende asbestverwijderaar. Dit garandeert de veiligheid van zowel de bewoners als de burens.

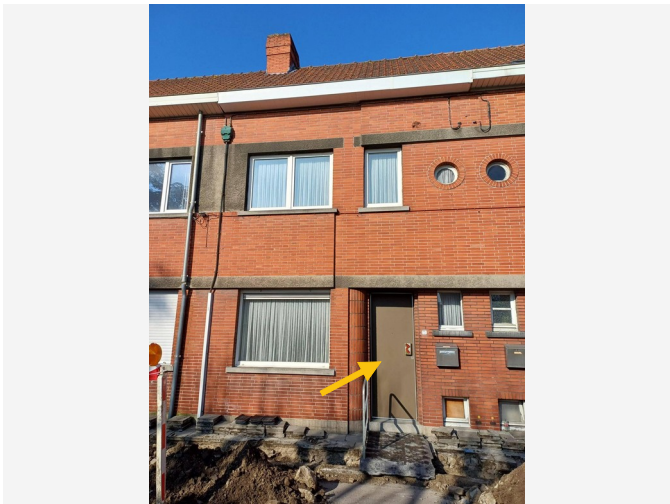
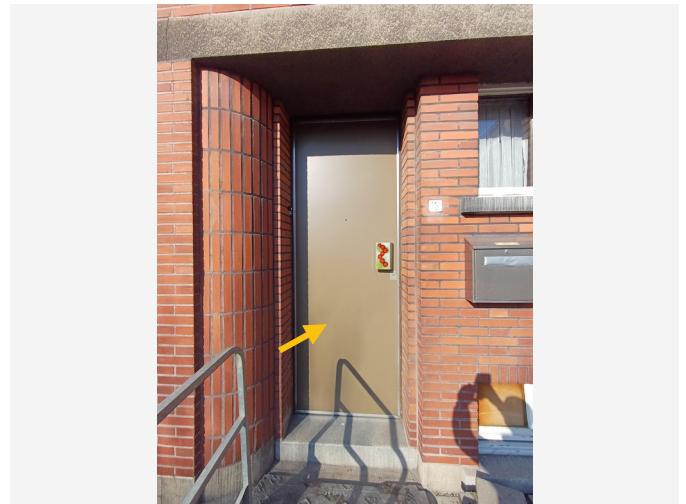
Het asbestmateriaal valt onder de mijlpaal van 2040.

| Eindbeoordeling materiaalisico | Laag materiaalisico en/of verlaagde kans op vezelvrijgave |

| Asbestsoort (vezeltype) | Crocidoliet aanwezig |
| Toestand van het materiaal | Licht beschadigd, licht verweerd. Intact calciumsilicaatmateriaal of categorie III 'gebondenheid' |

| Beschrijving | Glasalplaat in deur |
| Opmerking | Op basis van mijn expertise als deskundige heb ik de plaat in de voordeur als asbesthoudend geclassificeerd, zonder staalname. De opgegeven volumes zijn slechts schattingen en mogen niet worden gebruikt als maatstaf voor heffingen. |

- Zorg voor een veilig beheer. Vermijd het beschadigen van het asbestmateriaal. Controleer de toestand jaarlijks op wijzigingen.
- Voer bijkomende staalname(s) uit.

- Eenvoudige handelingen: mag via doe-het-zelf of door werknemer(s) met opleidingsattest eenvoudige handelingen  
De plaat ongebroken en verpakt in een asbestzak aanbieden aan het containerpark of aan een asbestverwerkingsbedrijf.

Het fixeren van de plaat en het dragen van persoonlijke beschermingsmiddelen tijdens het verwijderen is verplicht.

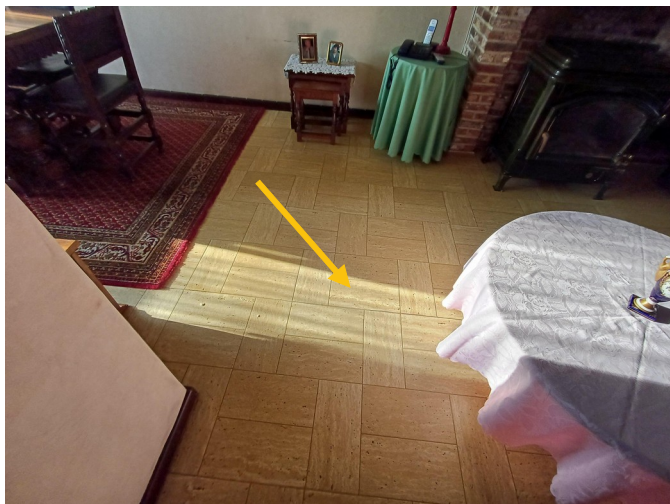
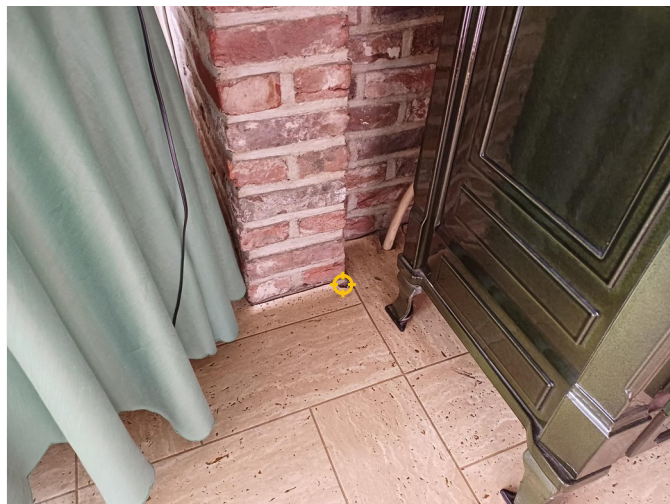
Het asbestmateriaal valt onder de mijlpaal van 2040.

De eigenaar wordt aangeraden om bijkomende staalnames uit te voeren om na te zien of de vinylvloer, de lijmlaag of beide asbesthoudend zijn.

| Eindbeoordeling materiaalrisico | Zeer laag materiaalrisico en/of zeer lage kans op vezelvrijgave |

| Asbestsoort (vezeltype) | Alleen chrysotiel |
| Toestand van het materiaal | Licht beschadigd, licht verweerd. Intact calciumsilicaatmateriaal of categorie III 'gebondenheid' |

| # | Type | Referentie | Resultaat |
|---|---|---|---|
| 3.1 | Puntmonster | MM003 | Chrysotiel |

| Beschrijving | Vinylvloer 1 |
| Opmerking | <p>De opgegeven volumes zijn slechts schattingen en mogen niet worden gebruikt als maatstaf voor heffingen.</p> <p>Het betreft de vinylvloer in de leefruimte en op de traptredes in de kelder.</p> |

- Zorg voor een veilig beheer. Vermijd het beschadigen van het asbestmateriaal. Controleer de toestand jaarlijks op wijzigingen.
- Voer bijkomende staalname(s) uit.

- Hermetische zone (erkend asbestverwijderaar)  
De vinylvloer kan niet worden weggenomen zonder te breken/beschadigen.  
De lijmlaag van de vinylvloer kan enkel worden weggenomen door af te schuren  
Het verwijderen van de vinylvloer moet dus uitgevoerd worden door een erkend asbestverwijderaar.

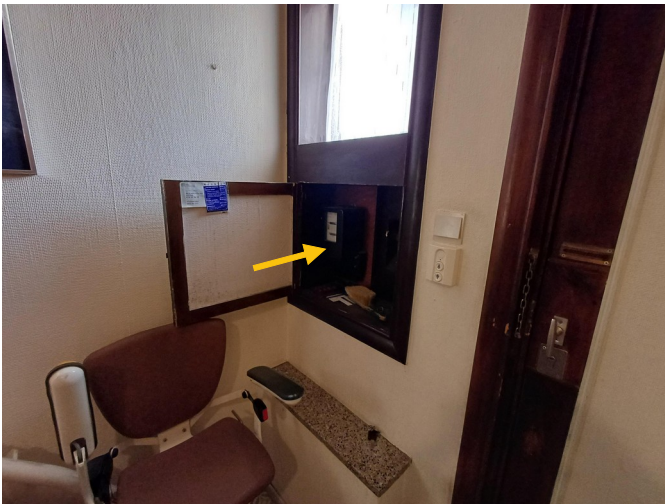
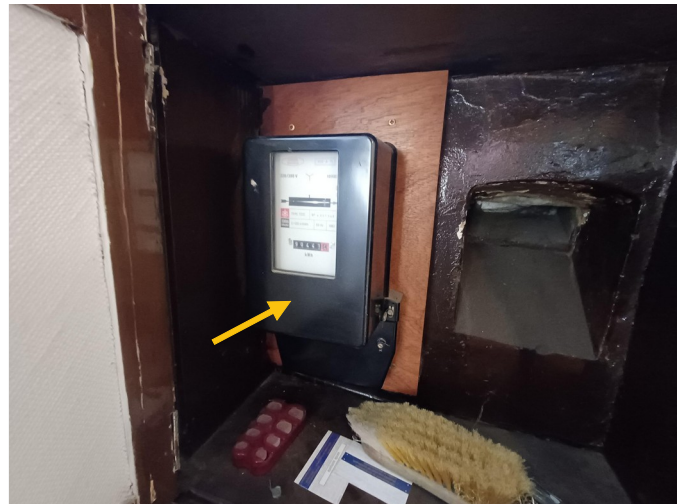
| Opmerking | <p>Deze oppervlakte werd niet gemeten, maar geschat op basis van een benadering van de aanwezige tellerkast. Deze schatting mag niet worden gebruikt als maatstaf voor heffingen. Als deskundige heb ik vastgesteld dat het materiaal daadwerkelijk bakeliet betreft en geen harde pvc. Bakeliet wordt beschouwd als een asbestverdachte toepassing, aangezien het in veel gevallen asbesthoudend is. Ik heb geen staalname uitgevoerd om de functionaliteit van de tellerkast niet in gevaar te brengen. Daarnaast is staalname verboden, aangezien de tellerkast eigendom is van de nutsvoorzieningsmaatschappij.</p> |

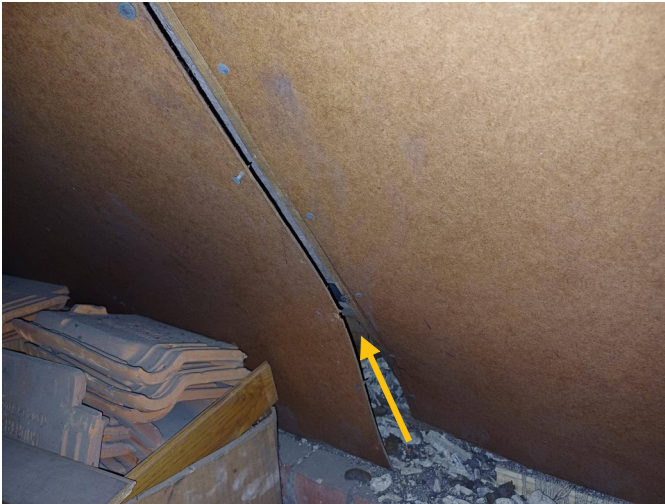
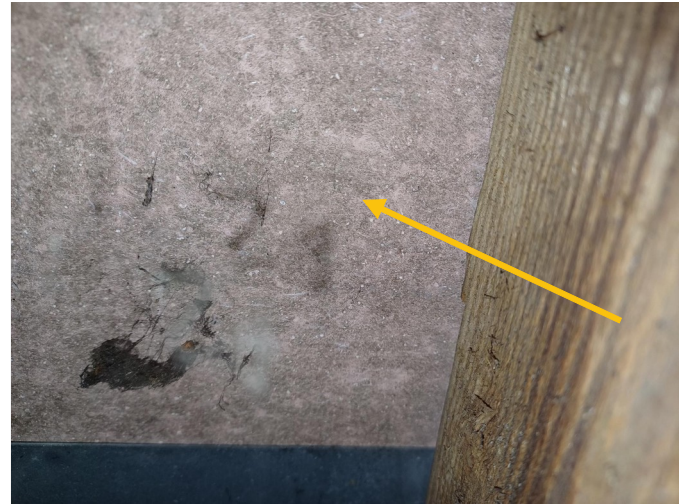
| Opmerking | Op basis van mijn expertise als deskundige heb ik deze platen als asbesthoudend geclassificeerd, zonder staalname. De opgegeven volumes zijn slechts schattingen en mogen niet worden gebruikt als maatstaf voor heffingen. |
