# Asbestinventarisatetest

Negenhoekstraat 64, 8870 Izegem

Attestnummer : 20231108-000228.000

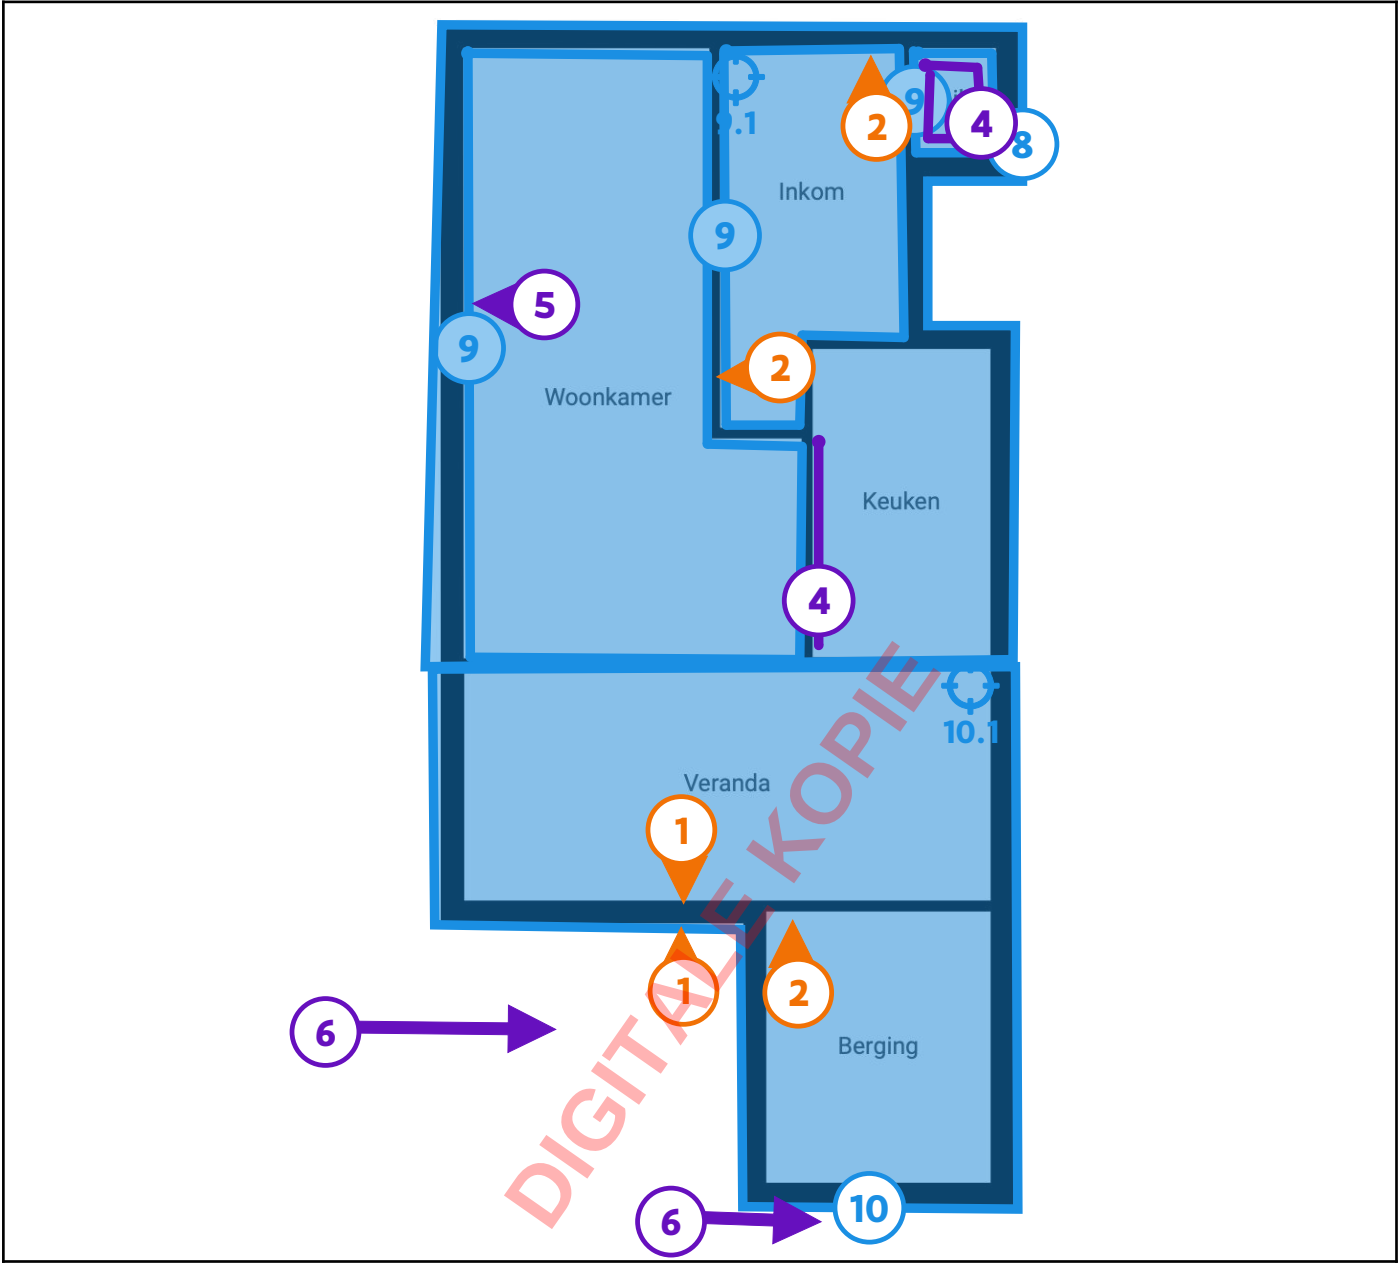
# Plan 1.1: Grondplan - Gelijkvloers

| Beschrijving | Type | Actie |
|---|---|---|
| 1. Deurpaneel - Veranda | Asbestmateriaal | Verwijderen |
| 2. Elementen in bakeliet | Asbestmateriaal | Verwijderen |

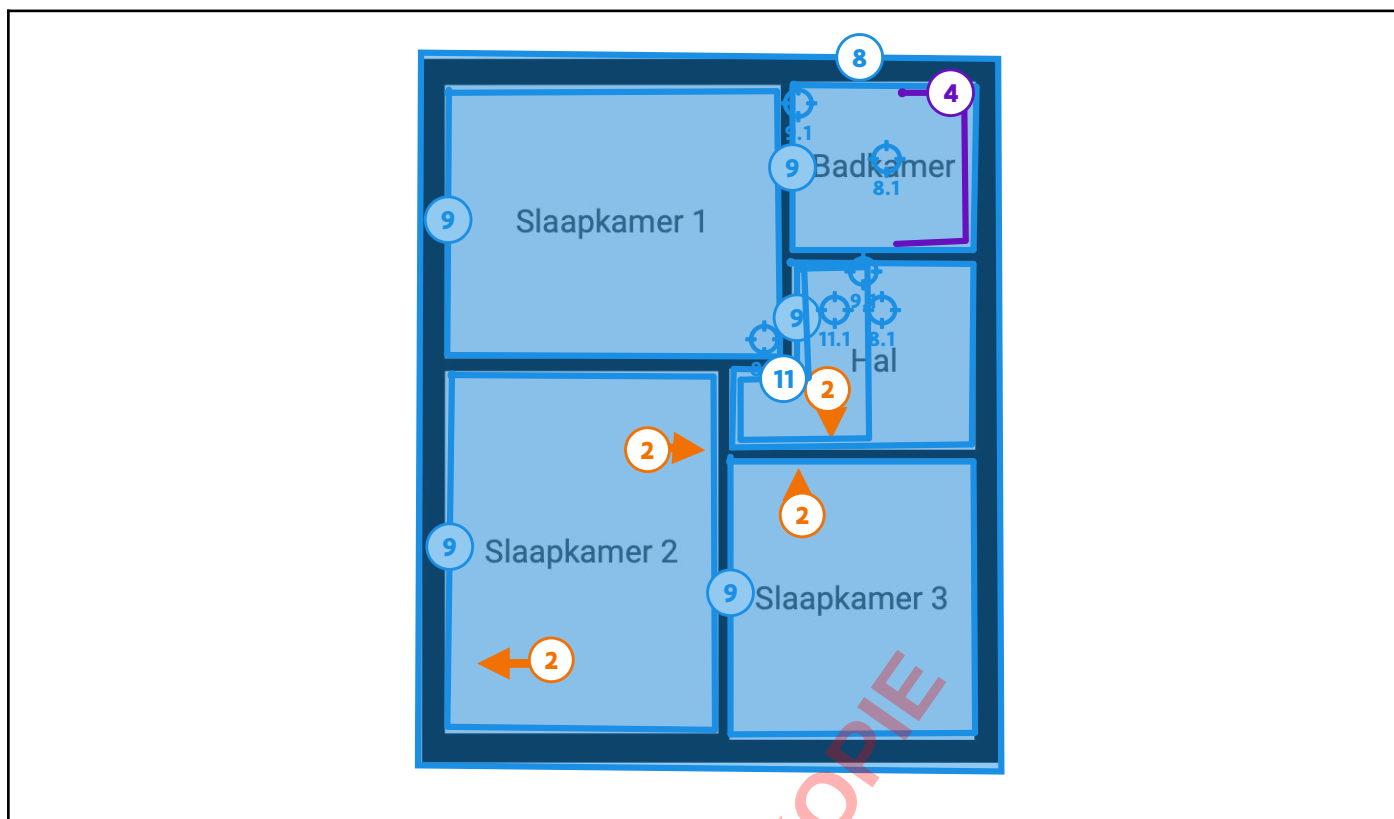
## Plan 1.2: Grondplan - 1ste verdieping

| Beschrijving | Type | Actie |
|---|---|---|
| 2. Elementen in bakeliet | Asbestmateriaal | <a href="#">Verwijderen</a> |

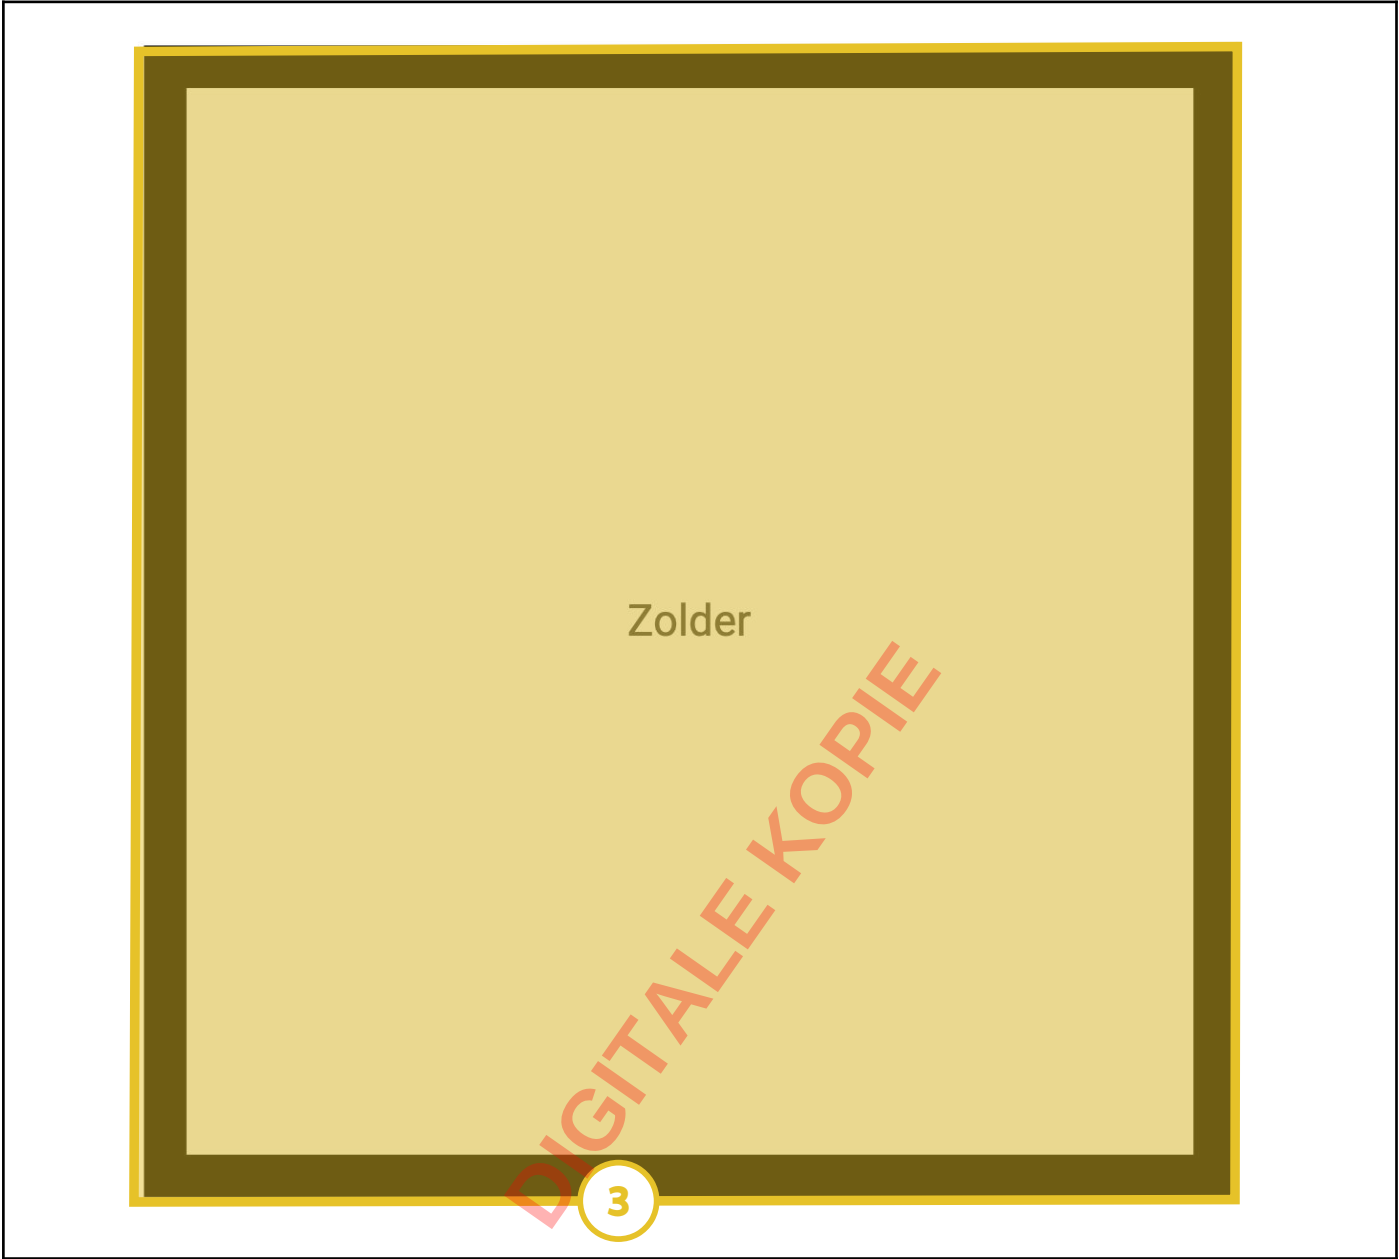
# Plan 1.3: Grondplan - zolder

| Beschrijving | Type | Actie |
|---|---|---|
| 3. Onderdak - Hellend dak | Asbestmateriaal | Zorgvuldig beheren |

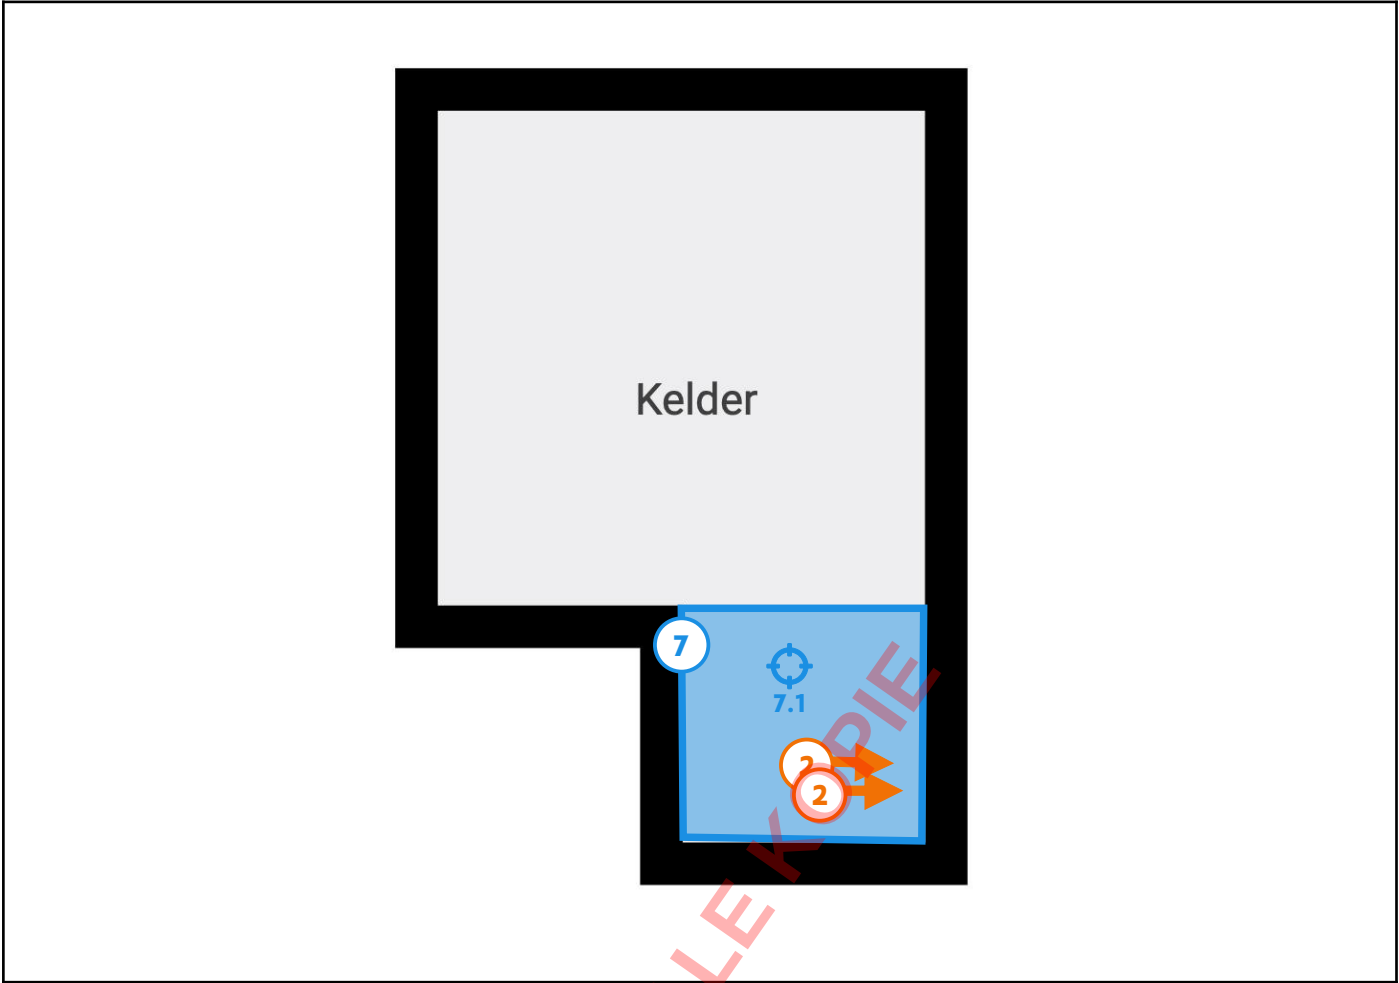
# Plan 1.4: Grondplan - Kelder

| Beschrijving | Type | Actie |
|---|---|---|
| 2. Elementen in bakeliet | Asbestmateriaal | Verwijderen |

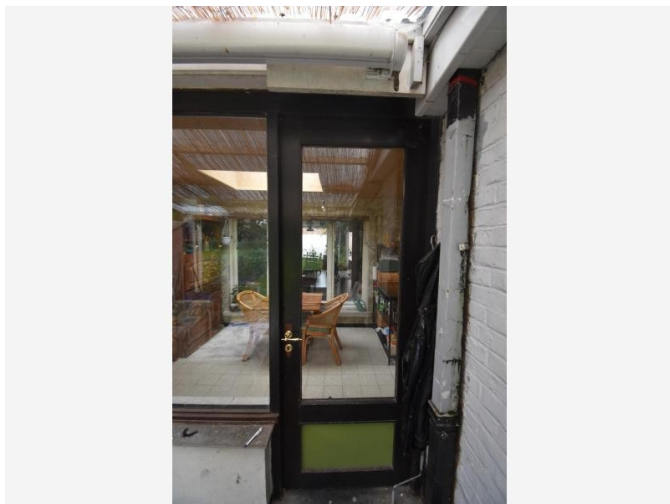
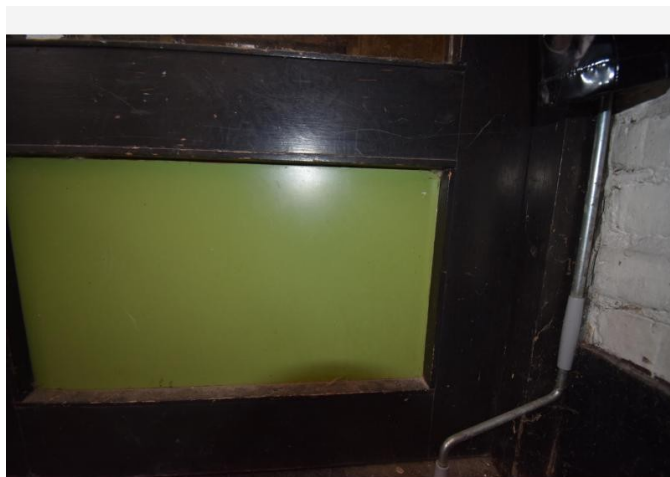
Overzichtsfoto

Detailfoto

Verwijderen

| Eindbeoordeling materiaalrisico | Verhoogd materiaalrisico en/of verhoogde kans op vezelvrijgave |

| Asbestsoort (vezeltype) | Crocidoliet aanwezig |
| Toestand van het materiaal | Licht beschadigd, licht verweerd. Intact materiaal type Pical – asbestboard of categorie III 'gebondenheid' |

| Beschrijving | Deurpaneel - Veranda |

- Verwijder dit asbestmateriaal zo snel mogelijk. Volg de toestand goed op.

- Eenvoudige handelingen: mag via doe-het-zelf of door werknemer(s) met opleidingsattest eenvoudige handelingen  
In binnenruimtes mag u alleen hechtgebonden asbest verwijderen dat niet beschadigd is. Dat betekent dat het materiaal volledig intact is en er geen vrije asbestvezels zichtbaar zijn. Opgelet: ook tijdens het verwijderen moet het asbest intact blijven. Bijgevolg dient men de toepassing dus te verwijderen zonder te breken of schade toe te brengen (in hun geheel). Indien dit niet mogelijk is mag je de asbest-toepassing niet zelf verwijderen en dien je een erkend verwijderaar aan te spreken.

Draag steeds de nodige beschermingsmiddelen (Minimaal een FFP3 mondmasker of (half)gelaatsmasker met P3-filter en wegwerphandschoenen). Draag veiligheidsschoenen/bril/helm/wegwerp-overall (Minimaal Cat III type 5/6), indien noodzakelijk.

Bevochtig/fixeer het materiaal voor de verwijdering en sla het nadien op in een gesloten dubbele verpakking met asbeststicker. Contacteer uw recyclagepark voor een correcte inlevering of schakel een erkend verwijderaar in.

Verwijder de materialen één voor één bij voorkeur manueel. Handwerktuigen of in laatste instantie traagdraaiend gereedschap kunnen ook gebruikt worden.

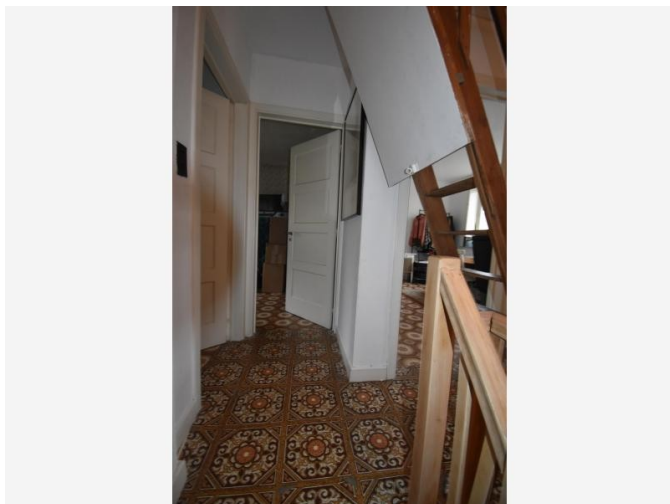
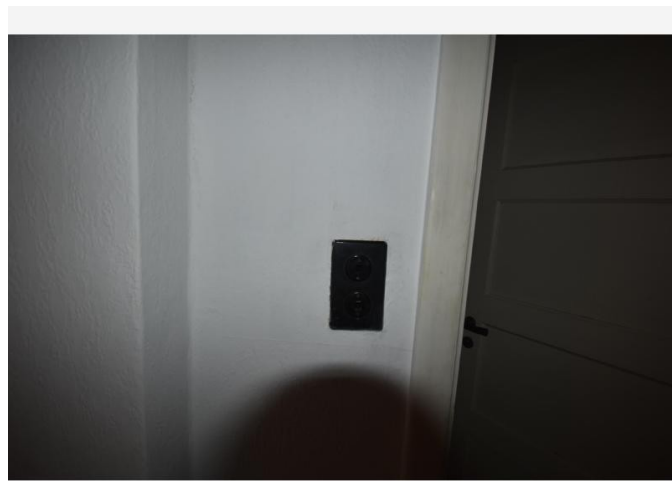
Overzichtsfoto

Detailfoto

Verwijderen

| Eindbeoordeling materiaalrisico | Verhoogd materiaalrisico en/of verhoogde kans op vezelvrijgave |

| Asbestsoort (vezeltype) | Crocidoliet aanwezig |
| Toestand van het materiaal | Licht beschadigd, licht verweerd. Intact materiaal type Pical – asbestboard of categorie III 'gebondenheid' |

| Beschrijving | Elementen in bakeliet |

- Verwijder dit asbestmateriaal zo snel mogelijk. Volg de toestand goed op.

- Eenvoudige handelingen: mag via doe-het-zelf of door werknemer(s) met opleidingsattest eenvoudige handelingen  
In binnenruimtes mag u alleen hechtgebonden asbest verwijderen dat niet beschadigd is. Dat betekent dat het materiaal volledig intact is en er geen vrije asbestvezels zichtbaar zijn. Opgelet: ook tijdens het verwijderen moet het asbest intact blijven. Bijgevolg dient men de toepassing dus te verwijderen zonder te breken of schade toe te brengen (in hun geheel). Indien dit niet mogelijk is mag je de asbest-toepassing niet zelf verwijderen en dien je een erkend verwijderaar aan te spreken.

Draag steeds de nodige beschermingsmiddelen (Minimaal een FFP3 mondmasker of (half)gelaatsmasker met P3-filter en wegwerphandschoenen). Draag veiligheidsschoenen/bril/helm/wegwerp-overall (Minimaal Cat III type 5/6), indien noodzakelijk.

Bevochtig/fixeer het materiaal voor de verwijdering en sla het nadien op in een gesloten dubbele verpakking met asbeststicker. Contacteer uw recyclagepark voor een correcte inlevering of schakel een erkend verwijderaar in.

Verwijder de materialen één voor één bij voorkeur manueel. Handwerktuigen of in laatste instantie traagdraaiend gereedschap kunnen ook gebruikt worden.

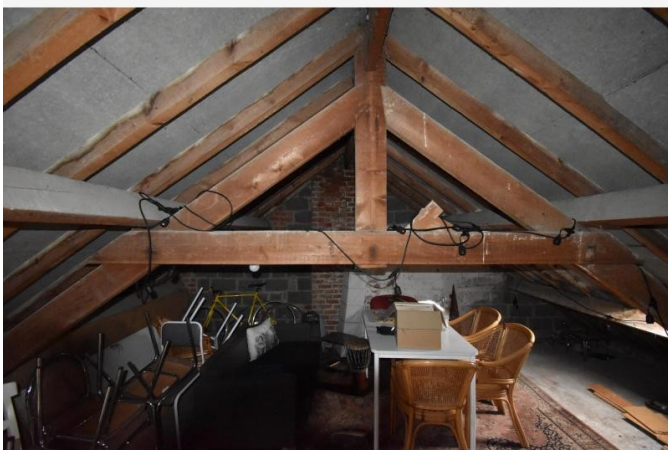
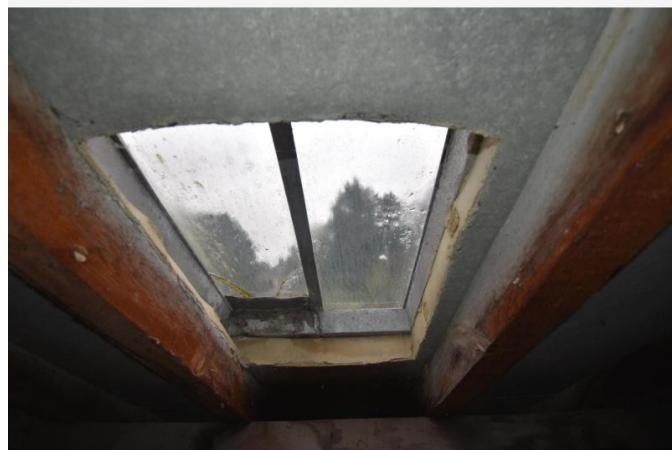
Overzichtsfoto

Detailfoto

Zorgvuldig beheren

| Eindbeoordeling materiaalarisico | Laag materiaalarisico en/of verlaagde kans op vezelvrijgave |

| Asbestsoort (vezeltype) | Crocidoliet aanwezig |
| Toestand van het materiaal | Onbeschadigd, niet verweerd |

| Beschrijving | Onderdak - Hellend dak |

- Zorg voor een veilig beheer en verwijder dit asbestmateriaal wanneer het bij werken eenvoudig bereikbaar wordt. Controleer de toestand jaarlijks op wijzigingen.

- Eenvoudige handelingen: mag via doe-het-zelf of door werknemer(s) met opleidingsattest eenvoudige handelingen  
In binnenruimtes mag u alleen hechtgebonden asbest verwijderen dat niet beschadigd is. Dat betekent dat het materiaal volledig intact is en er geen vrije asbestvezels zichtbaar zijn. Opgelet: ook tijdens het verwijderen moet het asbest intact blijven. Bijgevolg dient men de toepassing dus te verwijderen zonder te breken of schade toe te brengen (in hun geheel). Indien dit niet mogelijk is mag je de asbest-toepassing niet zelf verwijderen en dien je een erkend verwijderaar aan te spreken.

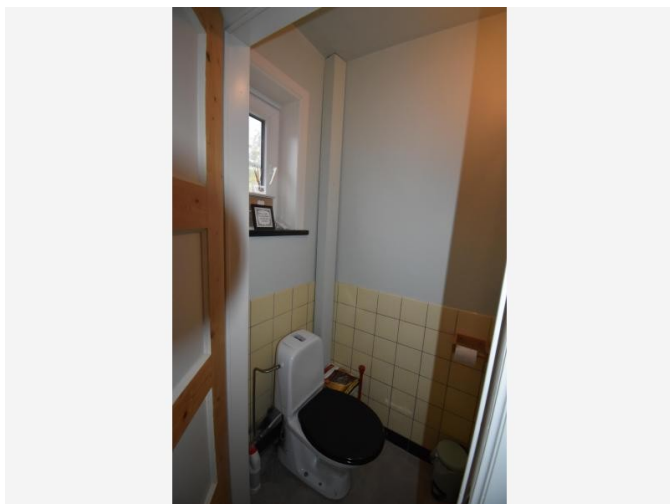
Geen onderzoek gepleegd naar eventuele verdachte onderliggende (lijm)lagen, daar tegels/muurbekledingen intact waren op het bezoek. (Conform opdracht). Als u oudere lijmlagen of verdachte onderliggende lagen tegenkomt, laat dan eerst een staal uitvoeren alvorens eventuele werken verder te zetten.

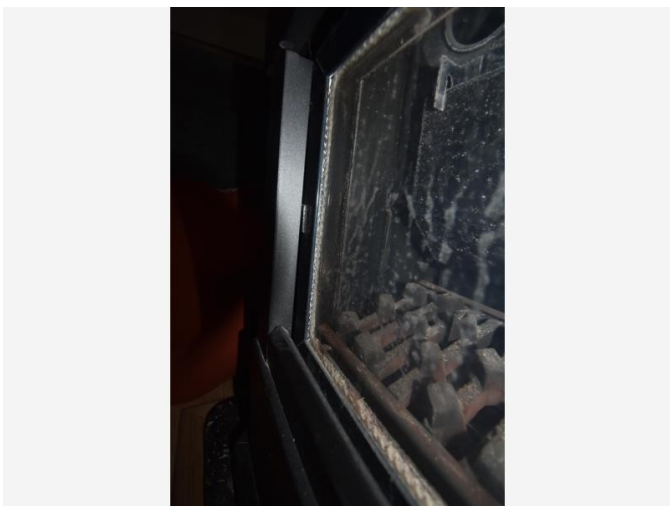
Glasvezelkoord werd geconstateerd via de visuele eigenschappen van het materiaal (Blinkende egale flexibele koord). Bij installaties voor 2001 kan asbestkoord voorkomen.

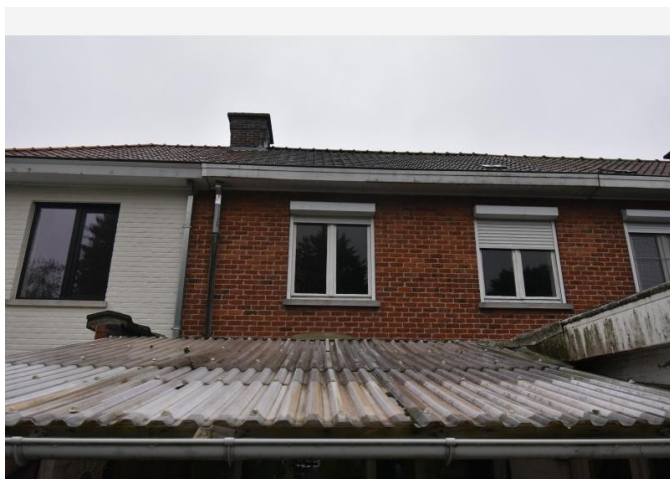
Gebruikte materialen --> Kunststof

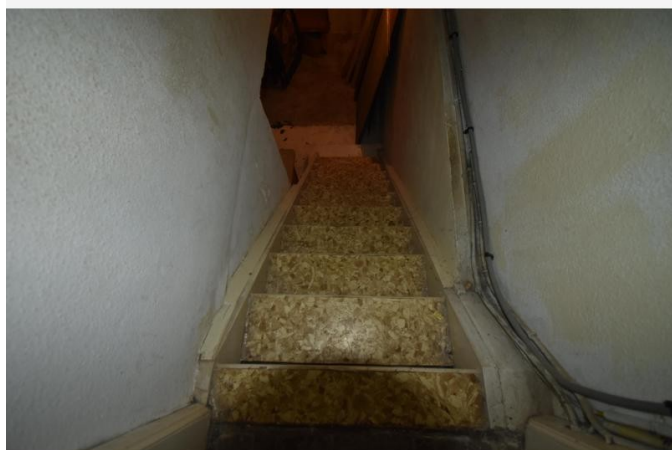
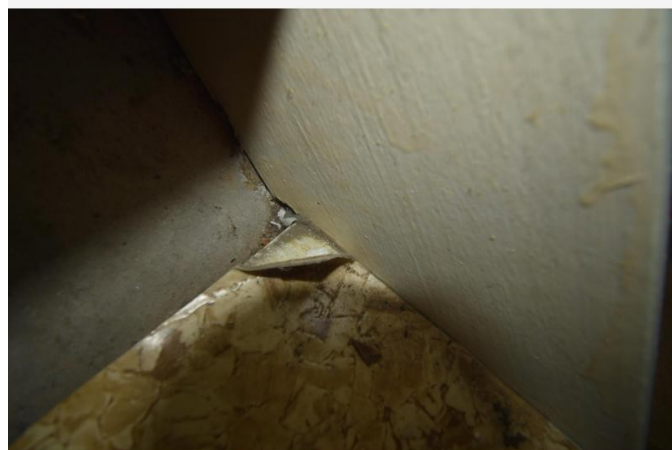
Geen asbest

| # | Type | Referentie | Resultaat |
|---|---|---|---|
| 7.1 | Puntmonster | 78939-4 | Geen asbest |

| Beschrijving | Vinylvloer - Kelder |

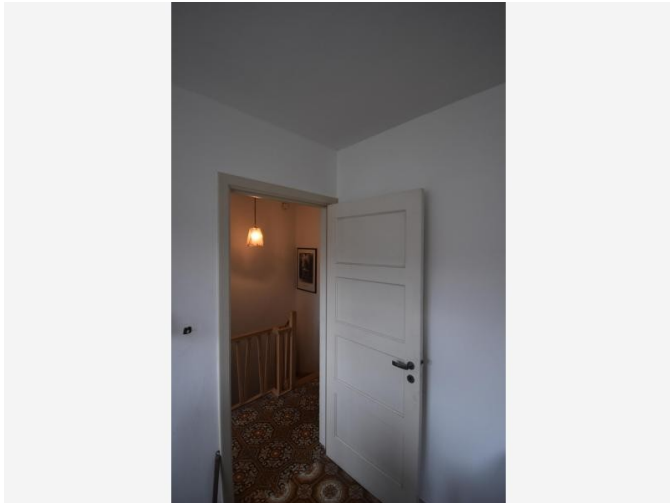
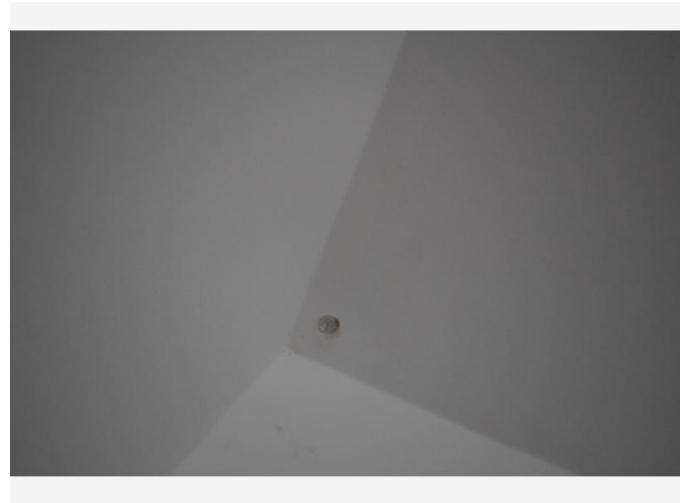
## Fiche 8: Pleisterwerk - Plafond

Geen asbest

| # | Type | Referentie | Resultaat |
|---|---|---|---|
| 8.1 | Mengmonster | 78939-2 | Geen asbest |

| Opmerking | Geen CV-ruimte aanwezig (Elektrische verwarming of decentrale verwarming aanwezig in dit pand). Bijgevolg geen staal kunnen nemen in deze ruimte. |

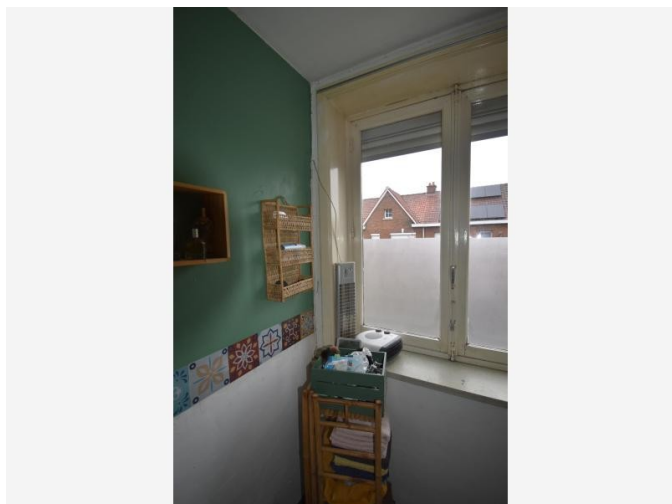
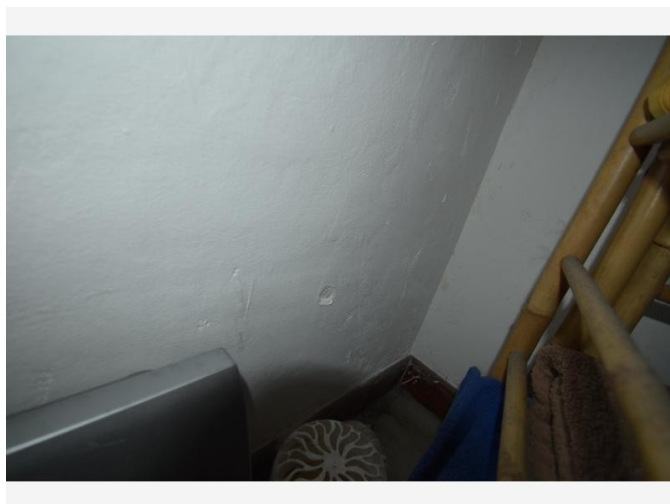
Geen asbest

| # | Type | Referentie | Resultaat |
|---|---|---|---|
| 9.1 | Mengmonster | 78939-1 | Geen asbest |

| Beschrijving | Pleisterwerk - Muren |

| Opmerking | Geen CV-ruimte aanwezig (Elektrische verwarming of decentrale verwarming aanwezig in dit pand). Bijgevolg geen staal kunnen nemen in deze ruimte. |

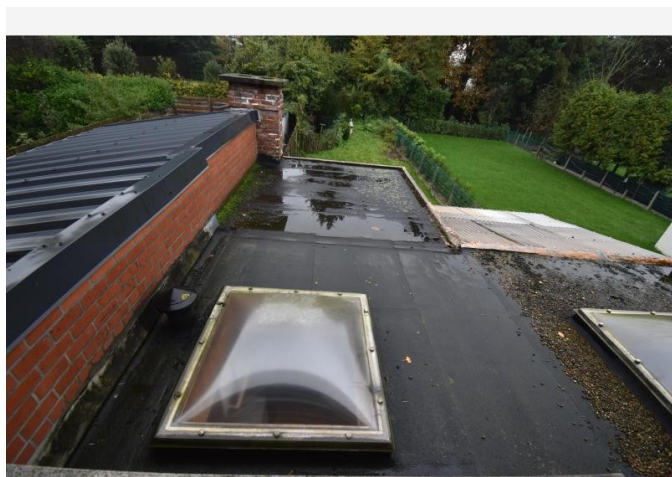
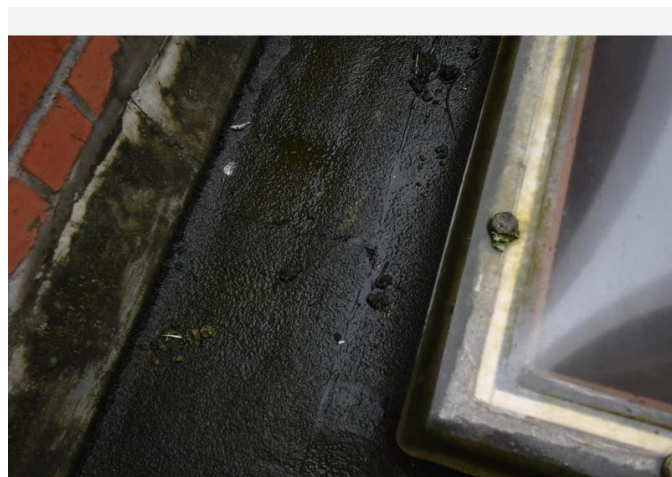
Geen asbest

| # | Type | Referentie | Resultaat |
|---|---|---|---|
| 10.1 | Mengmonster | 78939-3 | Geen asbest |

| Beschrijving | Asfalt & bitumen - Plat dak |

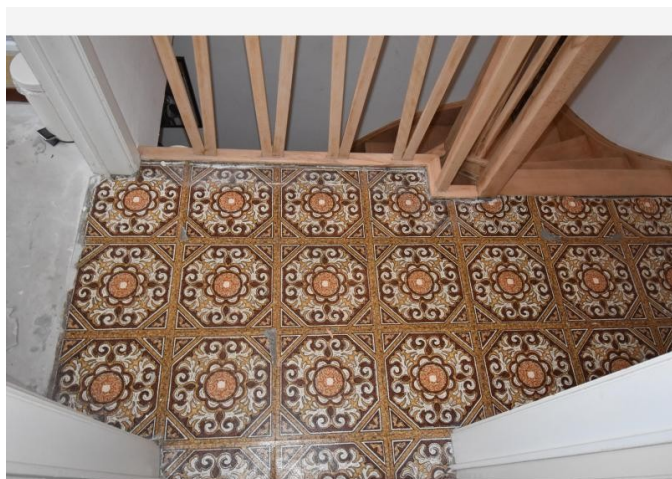
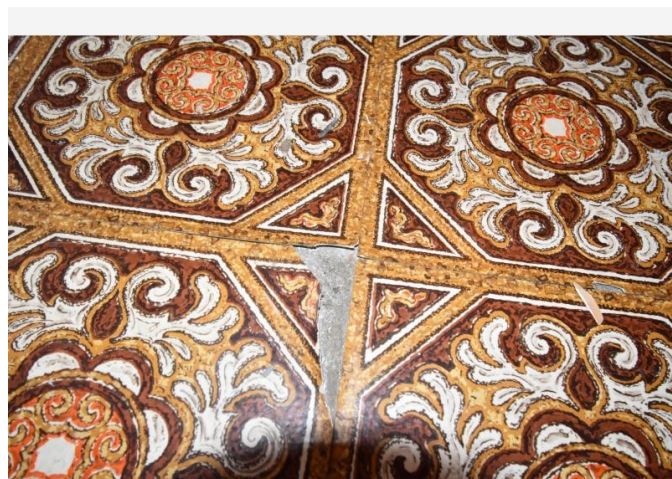
Geen asbest

| # | Type | Referentie | Resultaat |
|---|---|---|---|
| 11.1 | Puntmonster | 78939-5 | Geen asbest |

| Beschrijving | Vinylvloer - Nachthal |
