# Asbestinventarisat attest

Kalbergstraat 36, 8780 Oostrozebeke

Attestnummer : 20250224-000485.000

Uitgegeven op : 24.02.2025

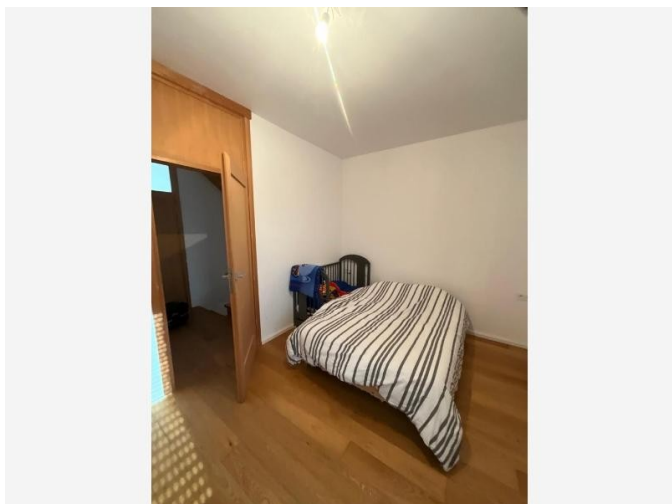
Vrije foto

De aangeduide plafonds bestaan uit gyproc/hout en zijn niet asbestverdacht. Mogelijks bevindt er zich achter deze wanden nog pleisterwerk. Indien dit bij werken bereikbaar wordt, eventueel bijkomende monstername uitvoeren.

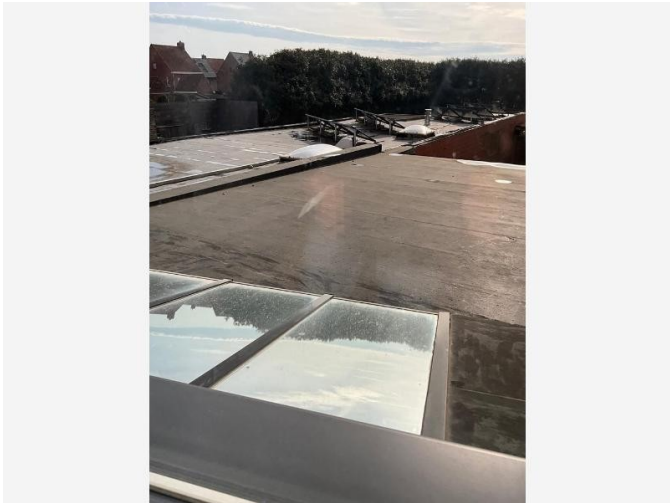
Vrije foto

De dakdichting bestaat uit EPDM en is niet asbestverdacht.

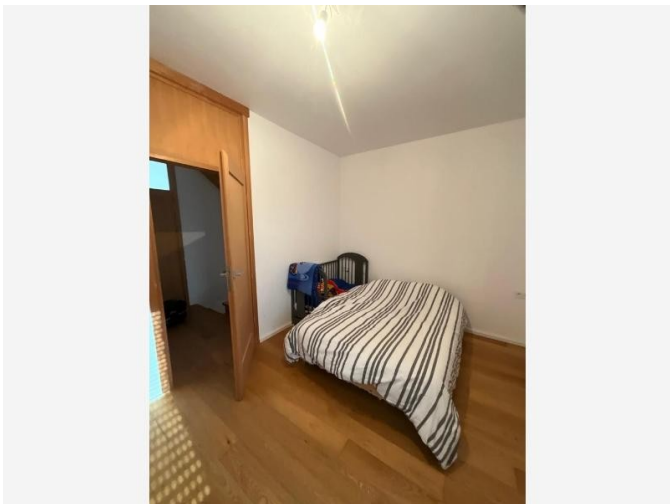
Vrije foto

De aangeduide wanden bestaan uit gyproc/hout en zijn niet asbestverdacht. Mogelijks bevindt er zich achter deze wanden nog pleisterwerk. Indien dit bij werken bereikbaar wordt, eventueel bijkomende monstername uitvoeren.

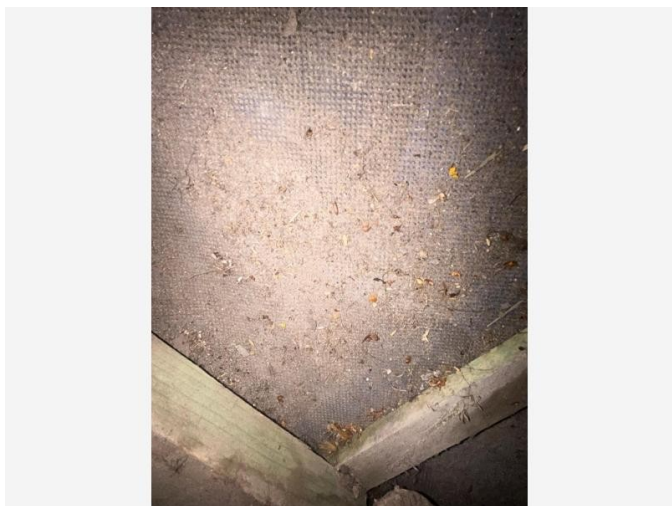
Vrije foto

Het onderdak bestaat uit kunststof en is bijgevolg niet asbestverdacht.

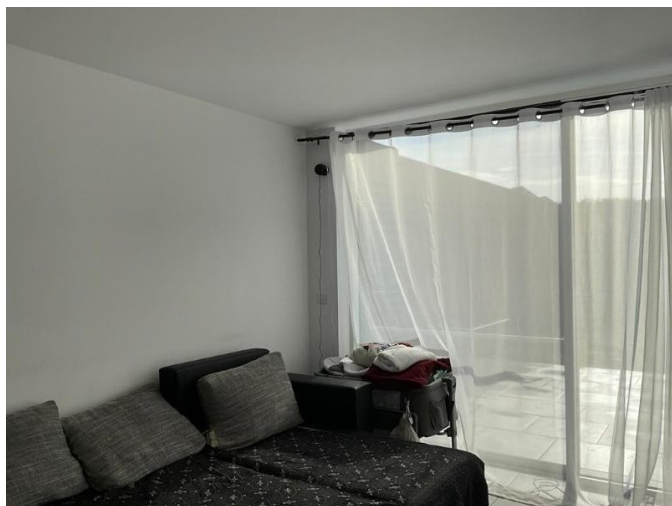
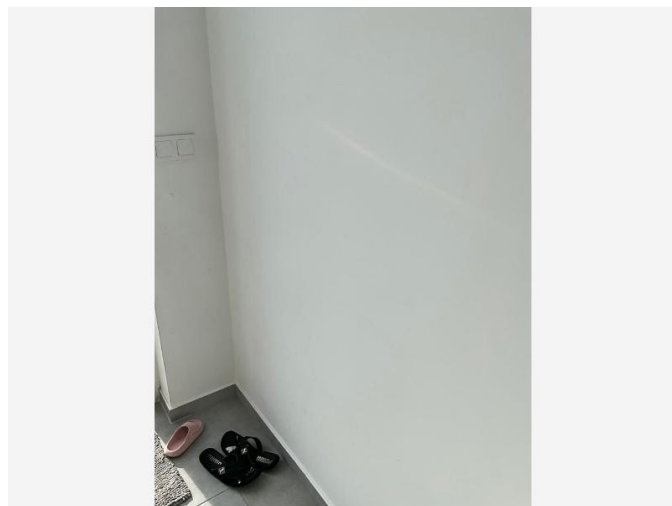
## Fiche 5: Pleisterwerk wanden

Geen asbest

| # | Type | Referentie | Resultaat |
|---|---|---|---|
| 5.1 | Mengmonster | MM01 | Geen asbest |
