# Asbestinventarisatetest

Roterijstraat 4, 8780 Oostrozebeke

Attestnummer : 20250715-000271.000

Uitgegeven op : 15.07.2025

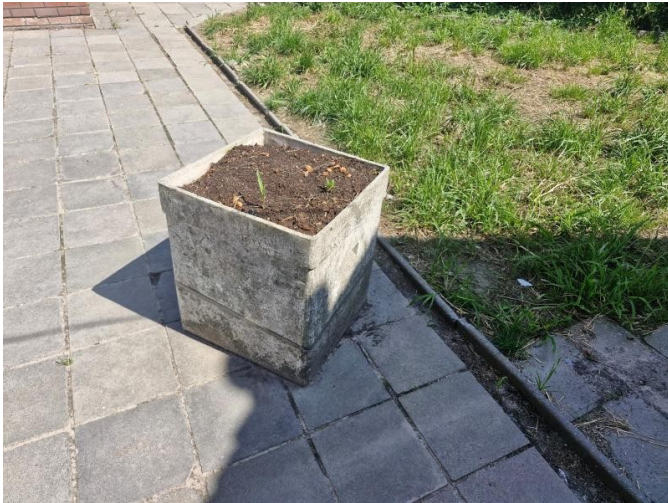
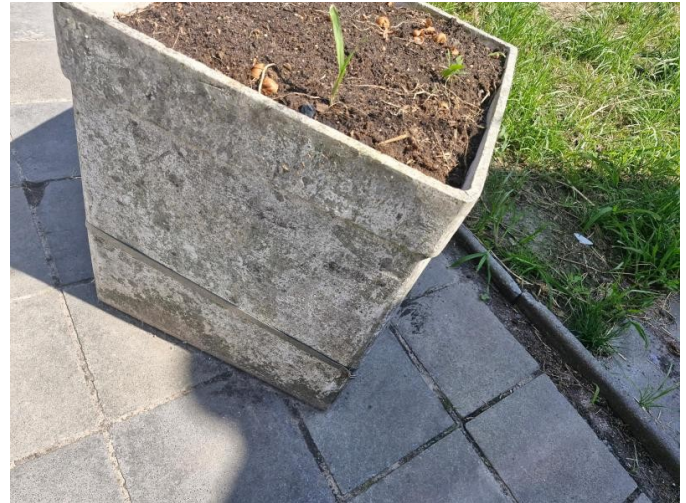
**Dringend verwijderen**

| Beschrijving | bloembak |
| Aanwezige resten | De bloembak zelf. |
| Bindmiddel van asbestmateriaal | Cement |
| Hoeveelheid (gewicht - aantal) | <ul style="list-style-type: none"><li>• 10,00 kg - 1 stuk</li></ul> |

- Verwijder het asbestafval.

- Eenvoudige handelingen: mag via doe-het-zelf of door werknemer(s) met opleidingsattest eenvoudige handelingen  
Op zijn geheel verwijderen.  
Niet breken.

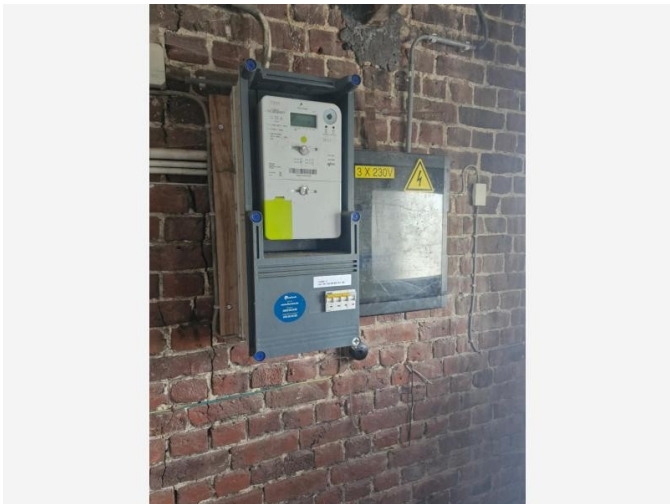
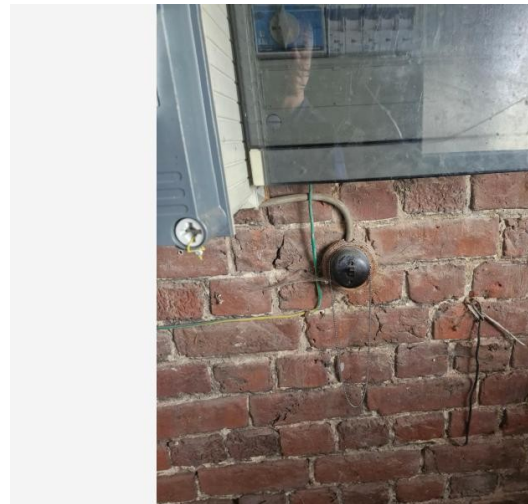
| Eindbeoordeling materiaalrisico | Laag materiaalrisico en/of verlaagde kans op vezelvrijgave |

| Asbestsoort (vezeltype) | Crocidoliet aanwezig |
| Toestand van het materiaal | Onbeschadigd, niet verweerd |

| Beschrijving | lichtschakelaar - stopcontact |
| Asbestmateriaal | Plaat, paneel, tablet - Type Bakeliet |

- Zorg voor een veilig beheer. Vermijd het beschadigen van het asbestmateriaal. Controleer de toestand jaarlijks op wijzigingen.

- Eenvoudige handelingen: mag via doe-het-zelf of door werknemer(s) met opleidingsattest eenvoudige handelingen  
Gelet op de aard van de bevestiging kunnen de componenten op relatief eenvoudige wijze op hun geheel verwijderd en afgevoerd worden. Hou rekening met PBM's en veiligheidsvoorschriften.

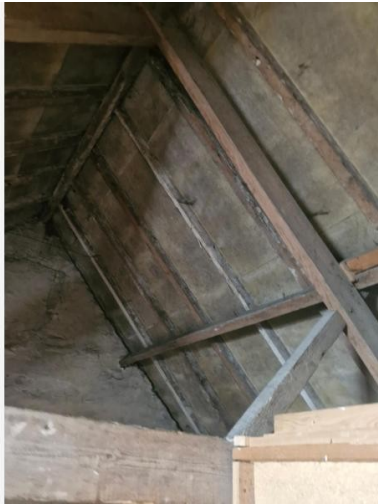
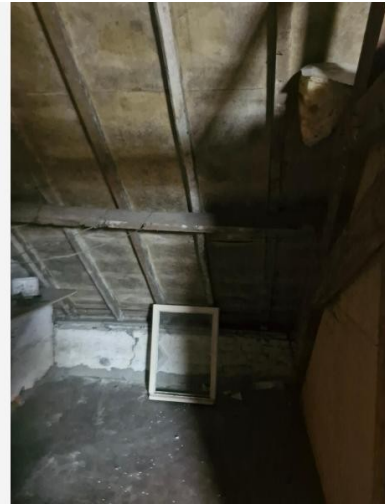
| Eindbeoordeling materiaalisico | Laag materiaalisico en/of verlaagde kans op vezelvrijgave |

| Asbestsoort (vezeltype) | Crocidoliet aanwezig |
| Toestand van het materiaal | Onbeschadigd, niet verweerd |

| Beschrijving | Onderdak (zadeldak) |
| Asbestmateriaal | Plaat, paneel, tablet - Type Menuiserie |
| Hoeveelheid (oppervlakte - dikte - aantal) | • 128,13 m <sup>2</sup> - 0,32 cm - 1 stuk |

- Zorg voor een veilig beheer. Vermijd het beschadigen van het asbestmateriaal. Controleer de toestand jaarlijks op wijzigingen.
- Voer bijkomende staalname(s) uit.

- Eenvoudige handelingen: mag via doe-het-zelf of door werknemer(s) met opleidingsattest eenvoudige handelingen  
Dit mag via doe-het-zelf of door werknemer(s) met opleidingsattest eenvoudige handelingen.  
Hou rekening met de PBM's en voorzorgsmaatregelen..  
Bij verwijdering is de kans op hoge asbeststofconcentratie vrij laag.

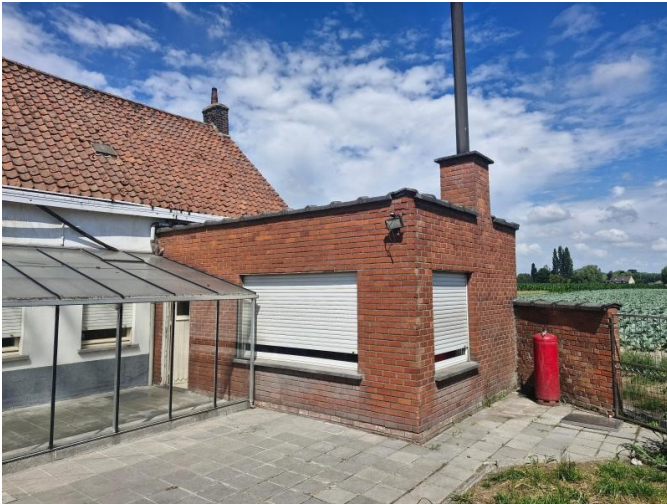
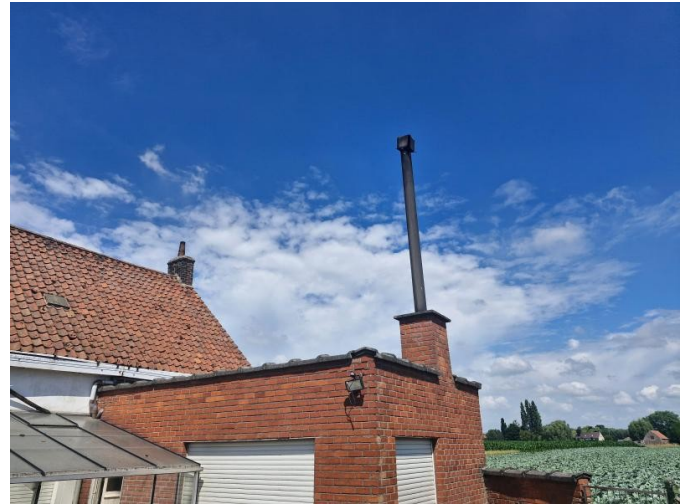
| Eindbeoordeling materiaalisico | Laag materiaalisico en/of verlaagde kans op vezelvrijgave |

| Asbestsoort (vezeltype) | Crocidoliet aanwezig |
| Toestand van het materiaal | Licht beschadigd, licht verweerd. Intact calciumsilicaatmateriaal of categorie III 'gebondenheid' |

| Beschrijving | afvoerbuis |
| Asbestmateriaal | Buis, koker, leiding, pijp, doorvoer |

- Zorg voor een veilig beheer. Vermijd het beschadigen van het asbestmateriaal. Controleer de toestand jaarlijks op wijzigingen.
- Voer bijkomende staalname(s) uit.

- Eenvoudige handelingen: mag via doe-het-zelf of door werknemer(s) met opleidingsattest eenvoudige handelingen  
Dit mag via doe-het-zelf of door werknemer(s) met opleidingsattest eenvoudige handelingen.  
Hou rekening met de PBM's en voorzorgsmaatregelen..  
Bij verwijdering is de kans op hoge asbeststofconcentratie vrij laag.

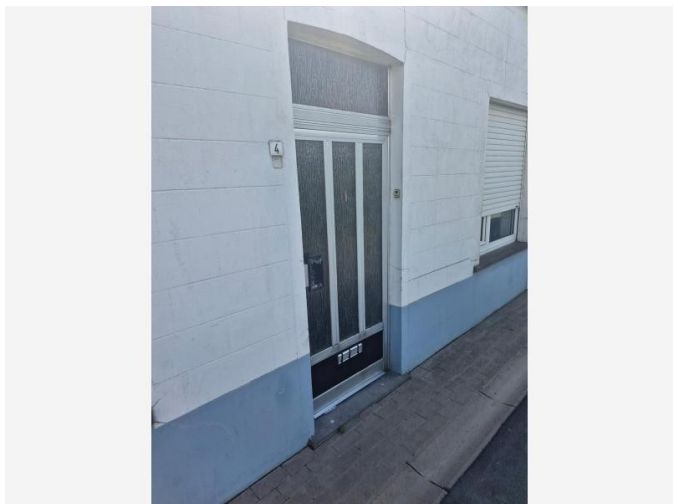
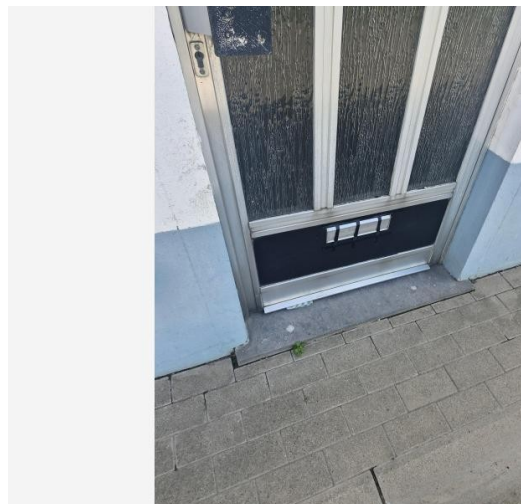
| Eindbeoordeling materiaalrisico | Laag materiaalrisico en/of verlaagde kans op vezelvrijgave |

| Asbestsoort (vezeltype) | Crocidoliet aanwezig |
| Toestand van het materiaal | Onbeschadigd, niet verweerd |

| Beschrijving | deurpaneel |
| Asbestmateriaal | Plaat, paneel, tablet - Geëmailleerd, type Glasal |

- Zorg voor een veilig beheer. Vermijd het beschadigen van het asbestmateriaal. Controleer de toestand jaarlijks op wijzigingen.

- Eenvoudige handelingen: mag via doe-het-zelf of door werknemer(s) met opleidingsattest eenvoudige handelingen  
De deur op zijn geheel verwijderen.

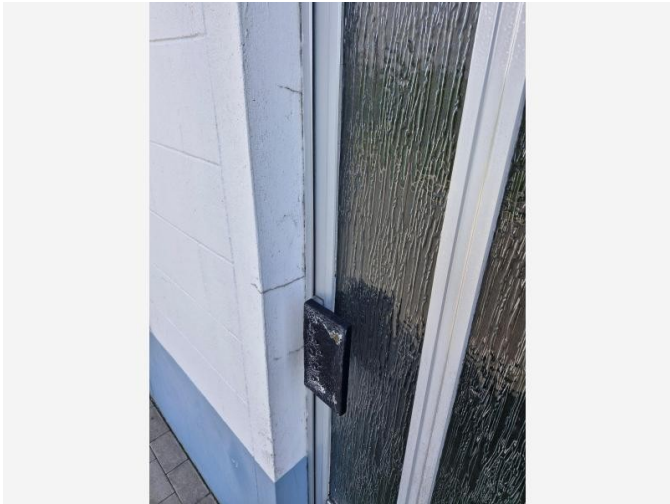
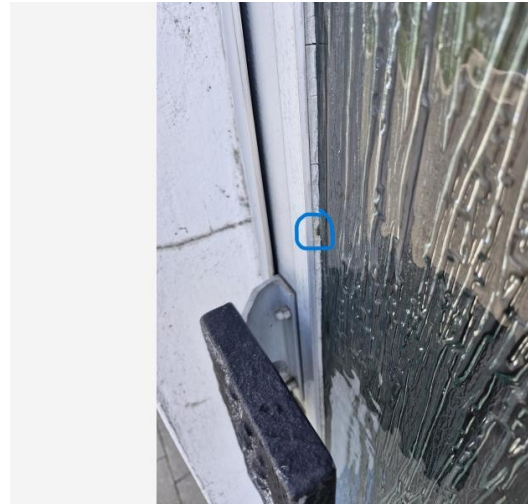
| Eindbeoordeling materiaalarisico | Laag materiaalarisico en/of verlaagde kans op vezelvrijgave |

| Asbestsoort (vezeltype) | Alleen chrysotiel |
| Toestand van het materiaal | Licht beschadigd, licht verweerd. Intact calciumsilicaatmateriaal of categorie III 'gebondenheid' |

| # | Type | Referentie | Resultaat |
|---|---|---|---|
| 6.1 | Puntmonster | MM3 | Chrysotiel |

| Beschrijving | mastiek (voor deur) |
| Asbestmateriaal | In-situ afwerkingslagen - Pasta, stopverf, voegsel, stopsel, vulsel, mastiek, kitten, ... |

- Zorg voor een veilig beheer. Vermijd het beschadigen van het asbestmateriaal. Controleer de toestand jaarlijks op wijzigingen.

- Eenvoudige handelingen: mag via doe-het-zelf of door werknemer(s) met opleidingsattest eenvoudige handelingen  
Op zijn geheel verwijderen.

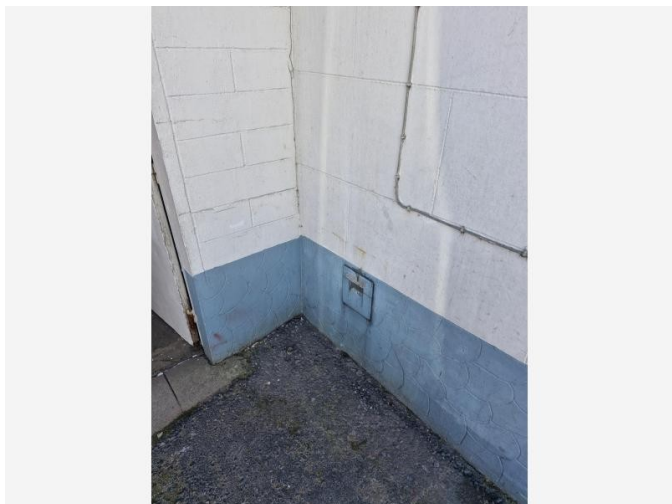
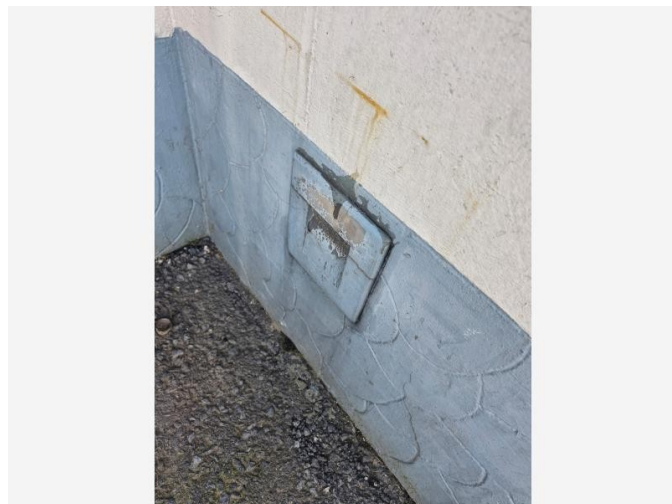
Het asbestmateriaal valt onder de mijlpaal van 2034.

| Eindbeoordeling materiaalarisico | Laag materiaalarisico en/of verlaagde kans op vezelvrijgave |

| Asbestsoort (vezeltype) | Crocidoliet aanwezig |
| Toestand van het materiaal | Onbeschadigd, niet verweerd |

| Beschrijving | afvoerschuijfje |

- Zorg voor een veilig beheer. Vermijd het beschadigen van het asbestmateriaal. Controleer de toestand jaarlijks op wijzigingen.

- Eenvoudige handelingen: enkel door erkend asbestverwijderaar  
De schuif zelf kun je zonder al te veel risico verwijderen. De houder waarin de schuif geklemd zit, is echter ingemetst. Deze kan niet zonder breek- of kapwerk verwijderd worden.

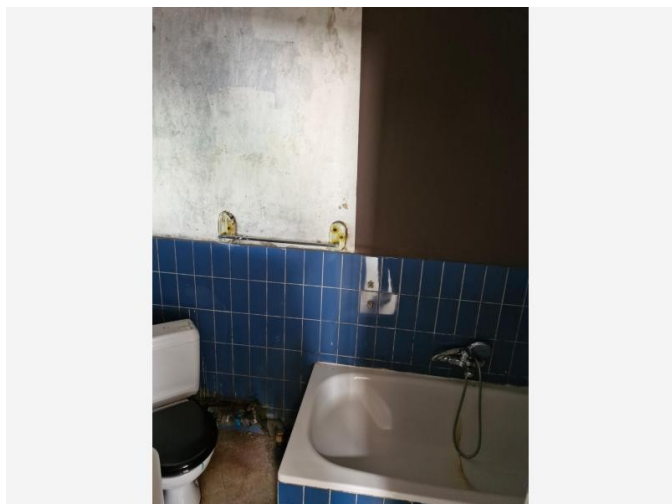
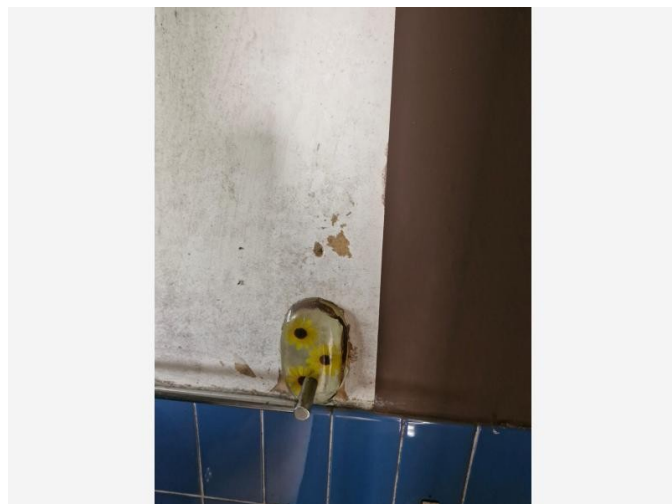
## Fiche 12: PW (muren)

Geen asbest

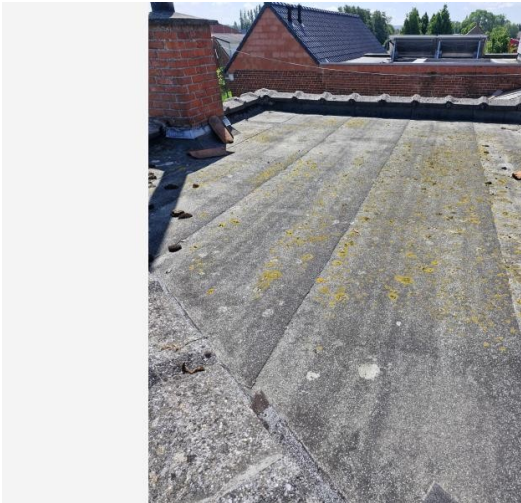
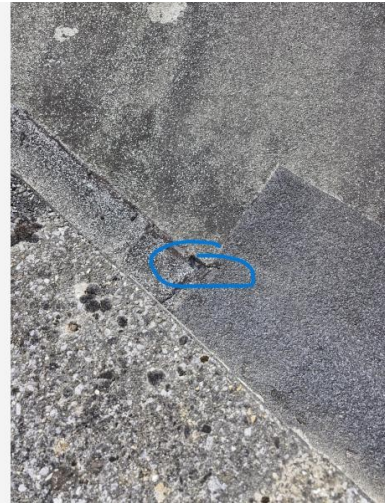
## Fiche 14: Roofing (platte dak)

Geen asbest
