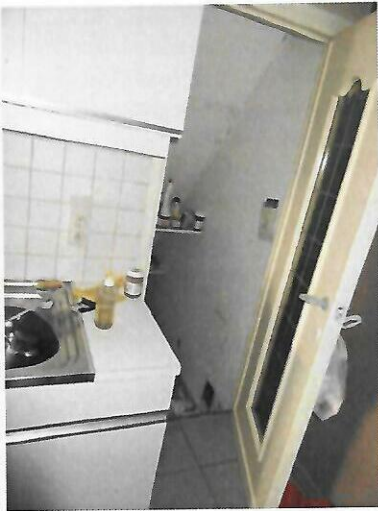
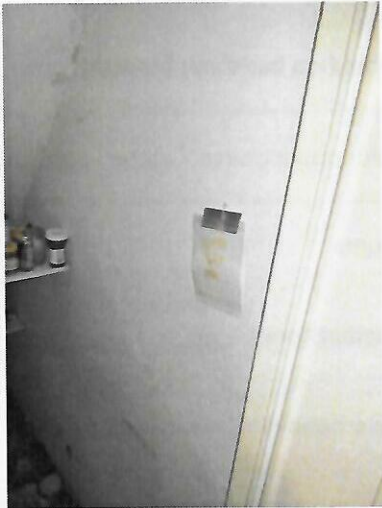
Geen asbest

| # | Type | Referentie | Resultaat |
|---|---|---|---|
| 9.1 | Mengmonster | 2413844-05 | Geen asbest |

| Beschrijving | pleister MS plafond woning |

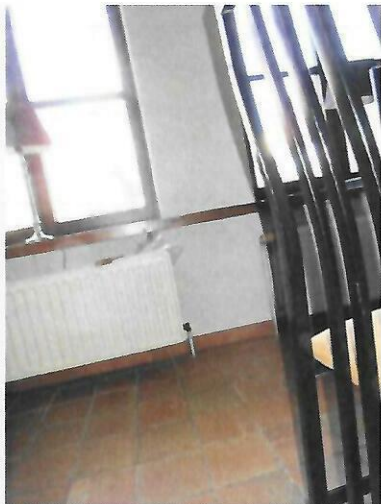
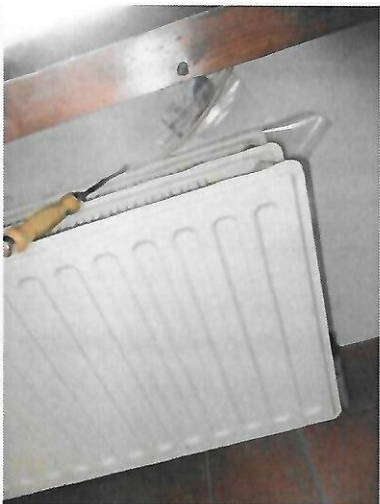
Geen asbest

| # | Type | Referentie | Resultaat |
|---|---|---|---|
| 8.1 | Mengmonster | 2413844-04 | Geen asbest |

| Beschrijving | MS pleister wanden woning |

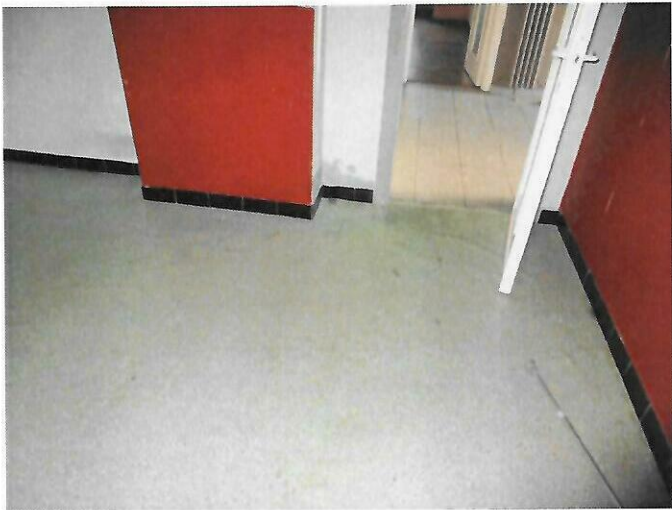
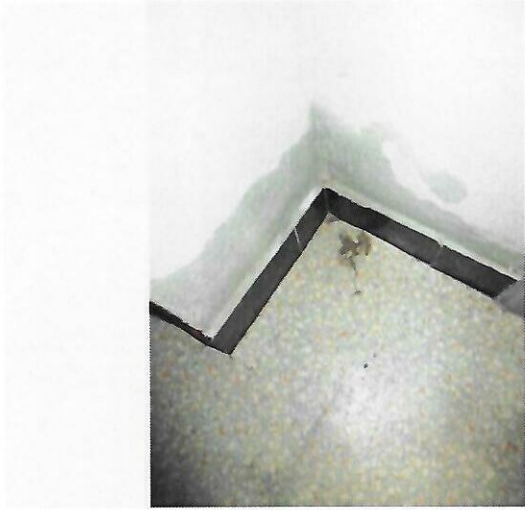
Geen asbest

| # | Type | Referentie | Resultaat |
|---|---|---|---|
| 7.1 | Mengmonster | 2413844-06 | Geen asbest |

| Beschrijving | MS pleister restaurant |

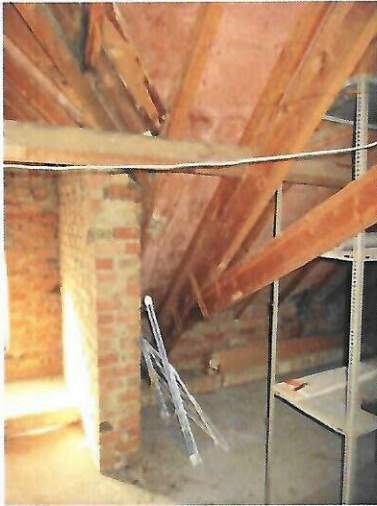
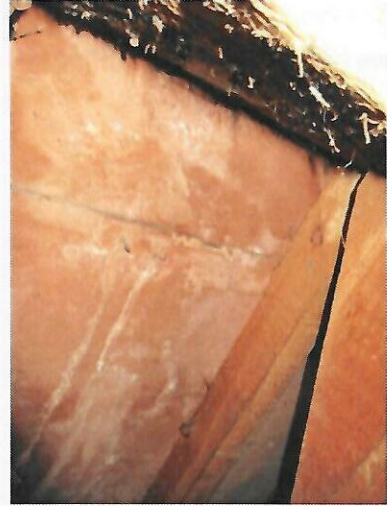
Het asbestmateriaal valt onder de mijlpaal van 2040.

- Zorg voor een veilig beheer en verwijder dit asbestmateriaal wanneer het bij werken eenvoudig bereikbaar wordt. Controleer de toestand jaarlijks op wijzigingen.

- Eenvoudige handelingen: mag via doe-het-zelf of door werknemer(s) met opleidingsattest eenvoudige handelingen  
Verwijder eerst de dakpannen. Erna voorzichtig houten draaglatjes en onderdakplaten loswrikken. De Asbesthoudende platen één voor één en in hun geheel verwijderen. Vooraf de platen best wel fixeren. Indien de platen moeilijk los te krijgen zijn zonder beschadiging, dan is het best onder constante verneveling te werken. Niet gooien met de platen en geen stortkokers gebruiken.

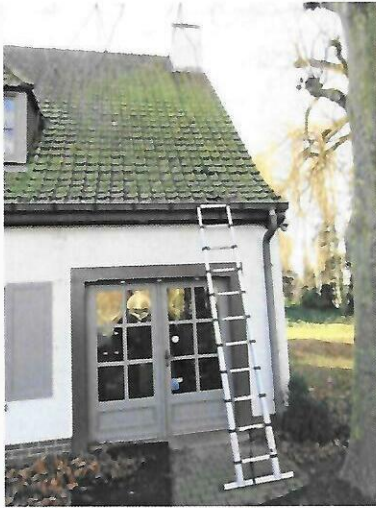
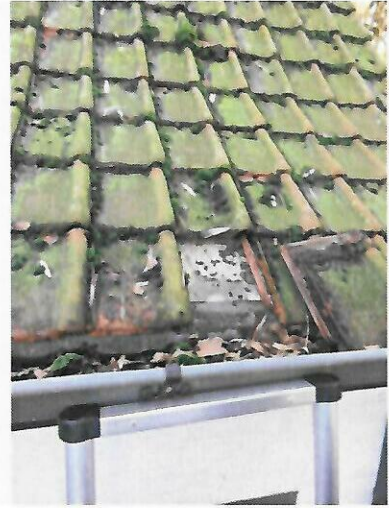
Het asbestmateriaal valt onder de mijlpaal van 2040.

- Zorg voor een veilig beheer en verwijder dit asbestmateriaal wanneer het bij werken eenvoudig bereikbaar wordt. Controleer de toestand jaarlijks op wijzigingen.

- Eenvoudige handelingen: mag via doe-het-zelf of door werknemer(s) met opleidingsattest eenvoudige handelingen  
Verwijder eerst de dakpannen. Erna voorzichtig houten draaglatjes en onderdakplaten loswrikken. De Asbesthoudende platen één voor één en in hun geheel verwijderen. Vooraf de platen best wel fixeren. Indien de platen moeilijk los te krijgen zijn zonder beschadiging, dan is het best onder constante verneveling te werken. Niet gooien met de platen en geen stortkokers gebruiken.

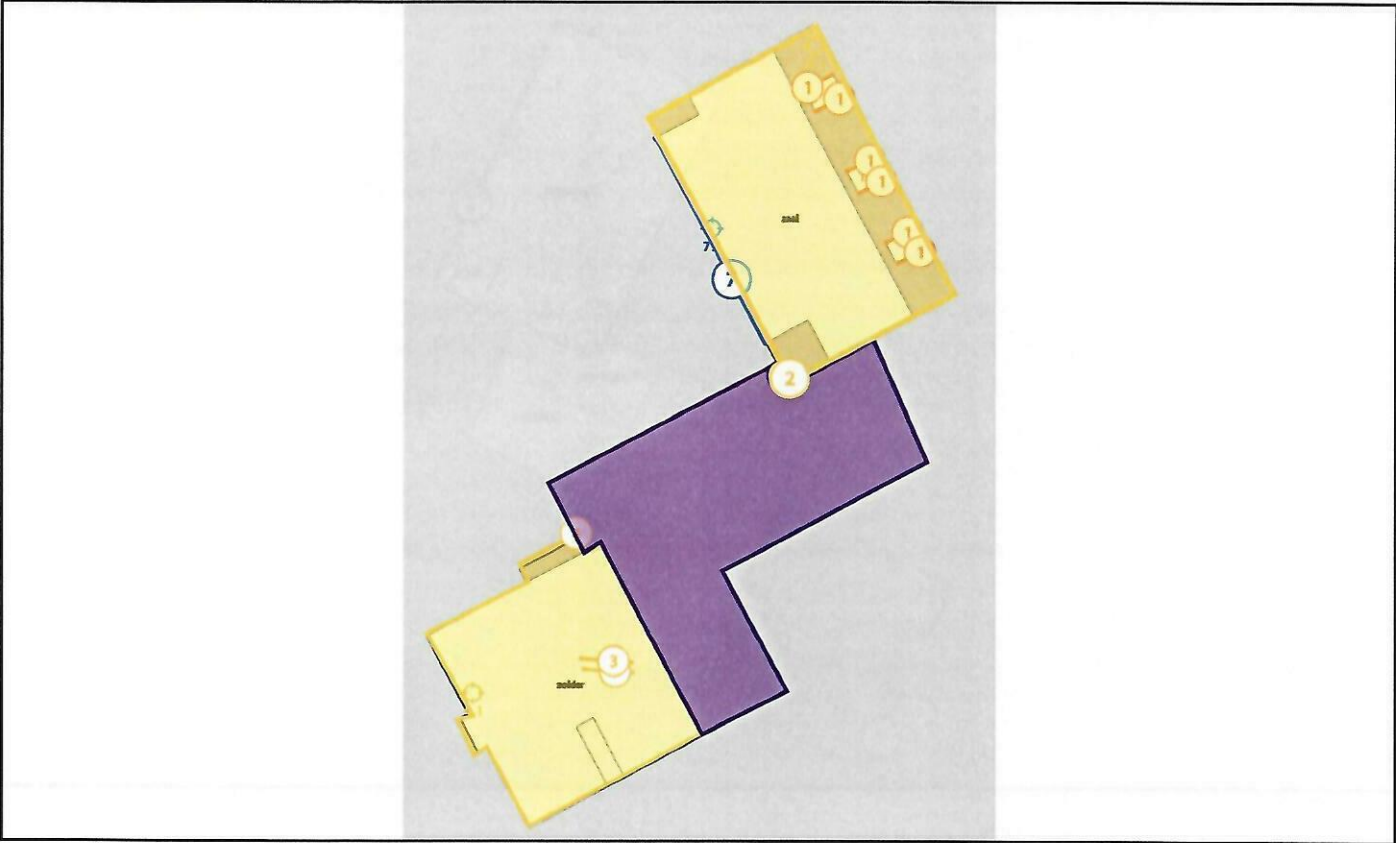
# Plan 1.2: plan verdiep

| Beschrijving | Type | Actie |
|---|---|---|
| 1. zijkanten dakkapellen | Asbestmateriaal | Verwijderen |
| 2. onderdak restaurant | Asbestmateriaal | Zorgvuldig beheren |
| 3. 2 buizen op zolder | Asbestmateriaal | Zorgvuldig beheren |
| 4. onderdak woning | Asbestmateriaal | Zorgvuldig beheren |
| 5. EPDM plat dak | Advies | - |
