# Asbestinventarisatetest

Gentstraat 131, 8770 Ingelmunster

Attestnummer : 20240206-000300.000

Uitgegeven op : 06.02.2024

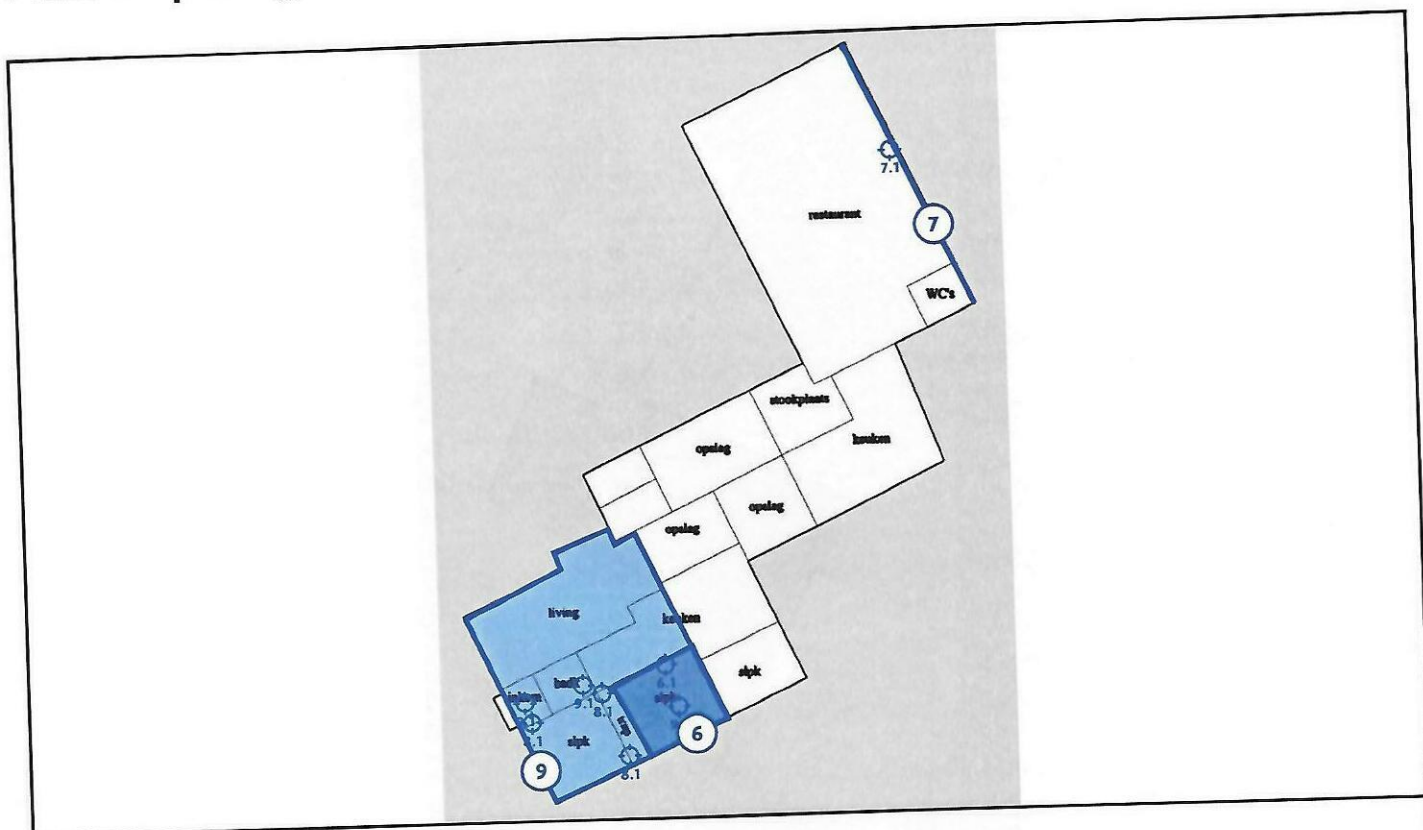
# Plan 1.1: plan glvl

| Beschrijving | Type | Actie |
|---|---|---|
| 6. vloervinyl woning | Geen asbest | - |
| 7. MS pleister restaurant | Geen asbest | - |
| 8. MS pleister wanden woning | Geen asbest | - |
| 9. pleister MS plafond woning | Geen asbest | - |

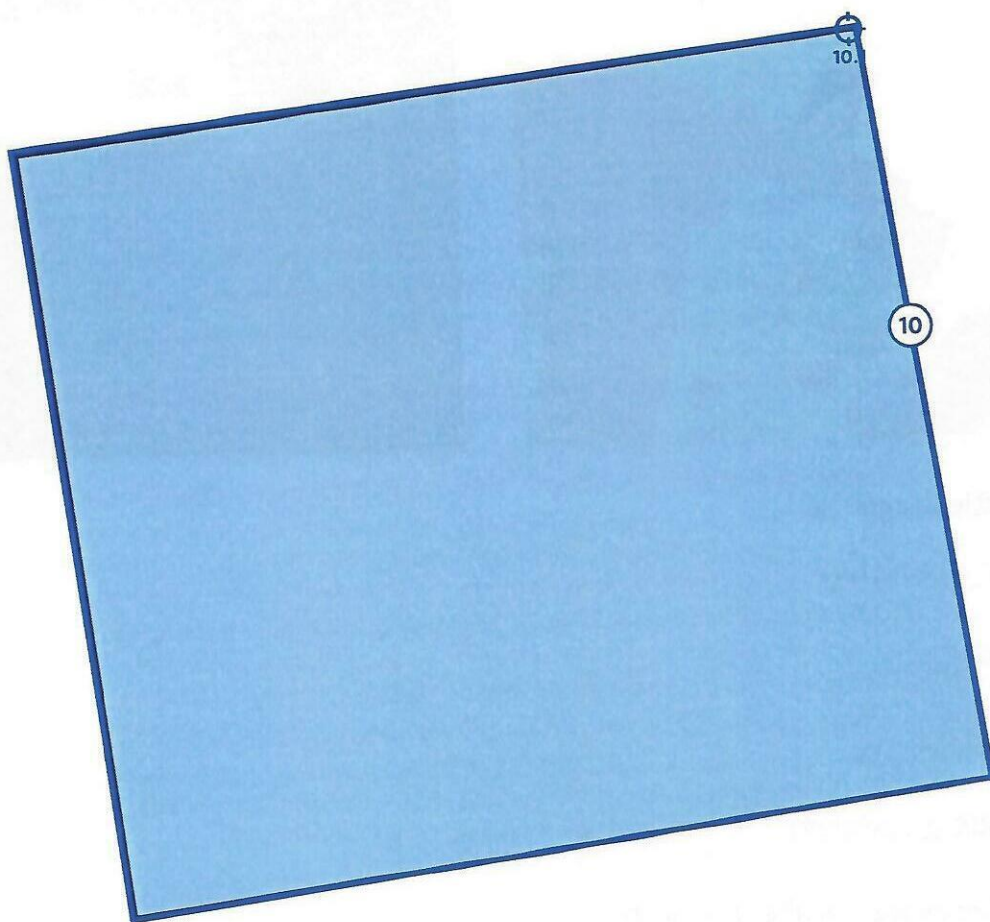
## Plan 4.1: garage plan

| Beschrijving | Type | Actie |
|---|---|---|
| 10. golfplaat garage | Geen asbest | - |

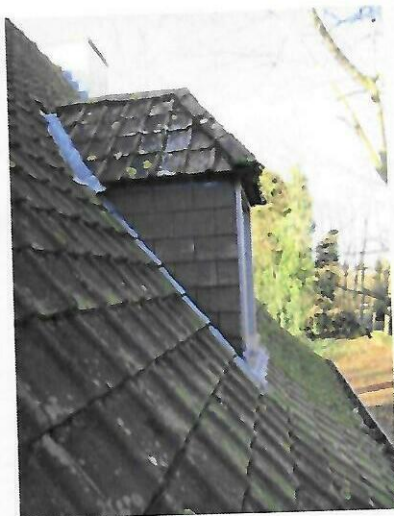
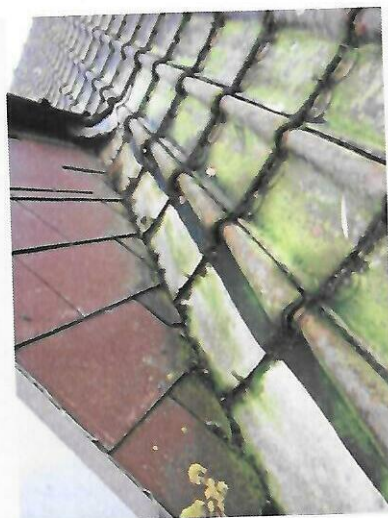
# Fiche 1: zijkanten dakkapellen

Het asbestmateriaal valt onder de mijlpaal van 2034.

**Verwijderen**

| Eindbeoordeling materiaalrisico | Zeer laag materiaalrisico en/of zeer lage kans op vezelvrijgave |

| Gebondenheid | Categorie 1: hechtgebonden in oorsprong |
| Asbestsoort (vezeltype) | Alleen chrysotiel |
| Asbestconcentratie | Laag (< 50%) |
| Afschermingsgraad van het gehele materiaal | Stootvaste afscherming of omkasting |
| Toestand van het materiaal | Licht beschadigd, licht verweerd. Intact materiaal type Pical – asbestboard of categorie III 'gebondenheid' |

| # | Type | Referentie | Resultaat |
|---|---|---|---|
| 2.1 | Puntmonster | 2413844-08 | Chrysotiel |

| Beschrijving | onderdak restaurant |
| Asbestmateriaal | Plaat, paneel, tablet - Type Menuiserite |

- Verwijder dit asbestmateriaal zo snel mogelijk. Volg de toestand goed op.
- Hemelwater dat afspoelt van asbestcement daken of gevels kan asbestdeeltjes bevatten. Gebruik het enkel voor gesloten circuits (bv. spoelen toiletten). Reinig na het vervangen van het dak of de gevel de dakgoten en regenwaterput of -ton om asbesthoudend sediment of slib te verwijderen

- Eenvoudige handelingen: mag via doe-het-zelf of door werknemer(s) met opleidingsattest eenvoudige handelingen  
Fixeer de leitjes en verwijder ze één per één en in hun geheel. Niet stuk maken, niet mee gooien en geen storkokers gebruiken. Als de leitjes te stevig vastgenageld zijn ev verwijderen onder constante verneveling. Gebruik de persoonlijke beschermingsmaatregelen.

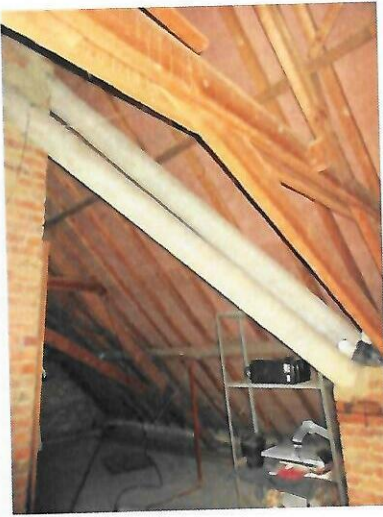
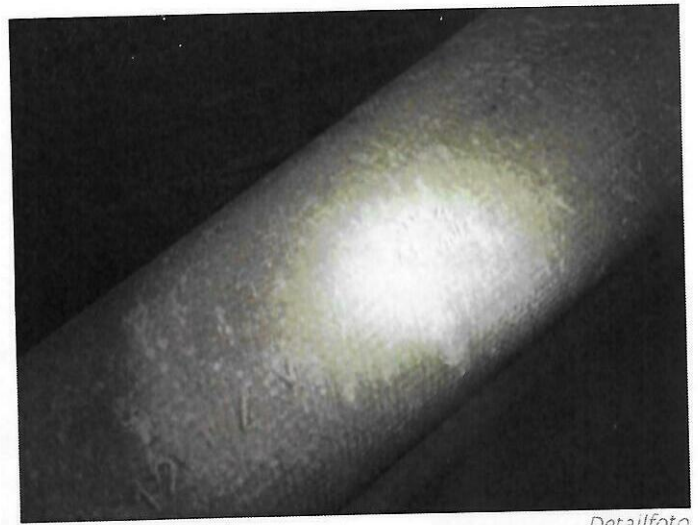
## Fiche 3: 2 buizen op zolder

Het asbestmateriaal valt onder de mijlpaal van 2040.

**Zorgvuldig beheren**

| Eindbeoordeling materiaalrisico | Laag materiaalrisico en/of verlaagde kans op vezelvrijgave |

| Gebondenheid | Categorie 1: hechtgebonden in oorsprong |
| Asbestsoort (vezeltype) | Alleen chrysotiel |
| Asbestconcentratie | Laag (< 50%) |
| Afschermingsgraad van het gehele materiaal | Geheel of deels (ook) vrij aan de binnenlucht |
| Toestand van het materiaal | Licht beschadigd, licht verweerd. Intact materiaal type Pical – asbestboard of categorie III 'gebondenheid' |

- Zorg voor een veilig beheer en verwijder dit asbestmateriaal wanneer het bij werken eenvoudig bereikbaar wordt. Controleer de toestand jaarlijks op wijzigingen.

- Eenvoudige handelingen: mag via doe-het-zelf of door werknemer(s) met opleidingsattest eenvoudige handelingen  
Verwijder de buizen één per één en in hun geheel. Niet stuk maken en niet mee gooien.
