# Asbestinventarisatetest

Handelsstraat 18, 8770 Ingelmunster

Attestnummer : 20250901-000360.000

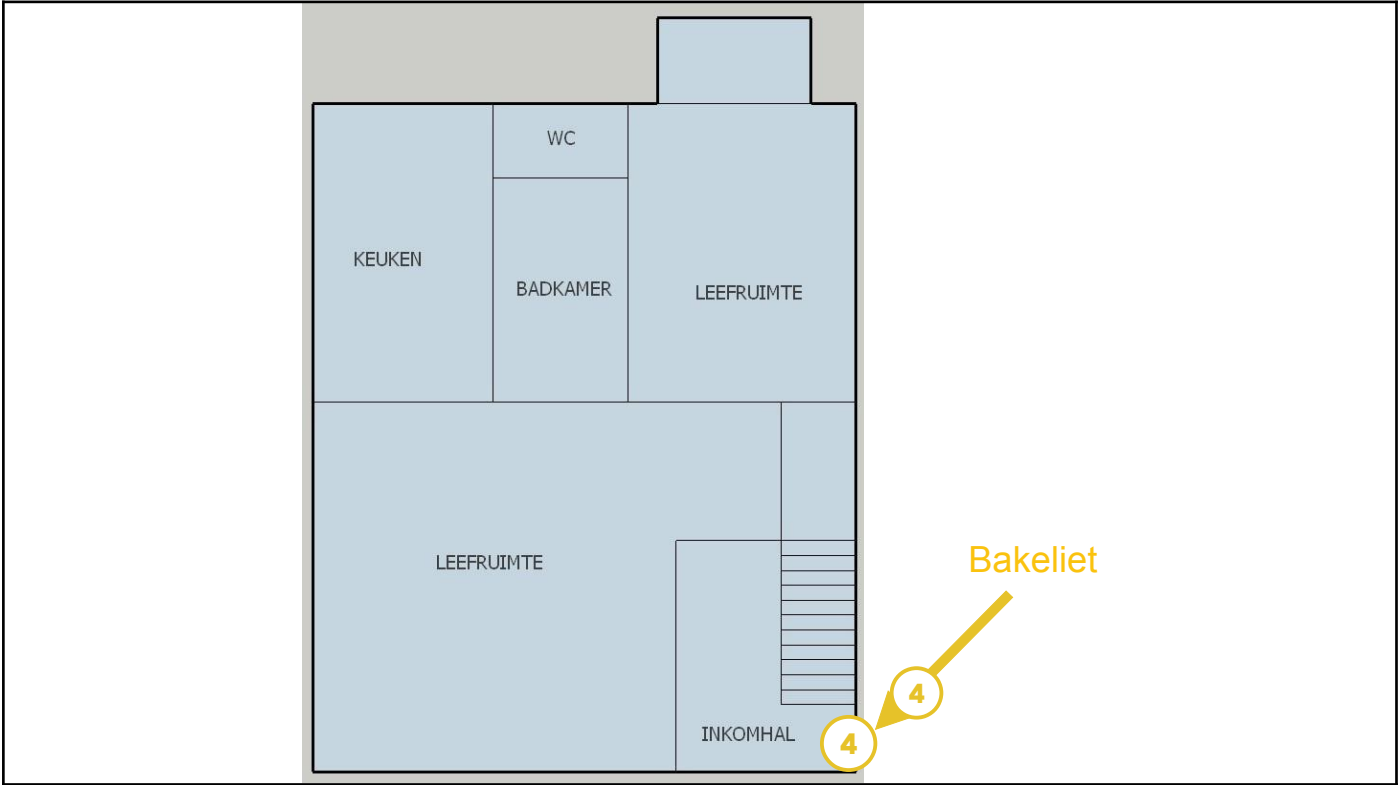
# Plan 1.1: Gelijkvloers - bakeliet

| Beschrijving | Type | Actie |
|---|---|---|
| 4. Bakeliet | Asbestmateriaal | Zorgvuldig beheren |

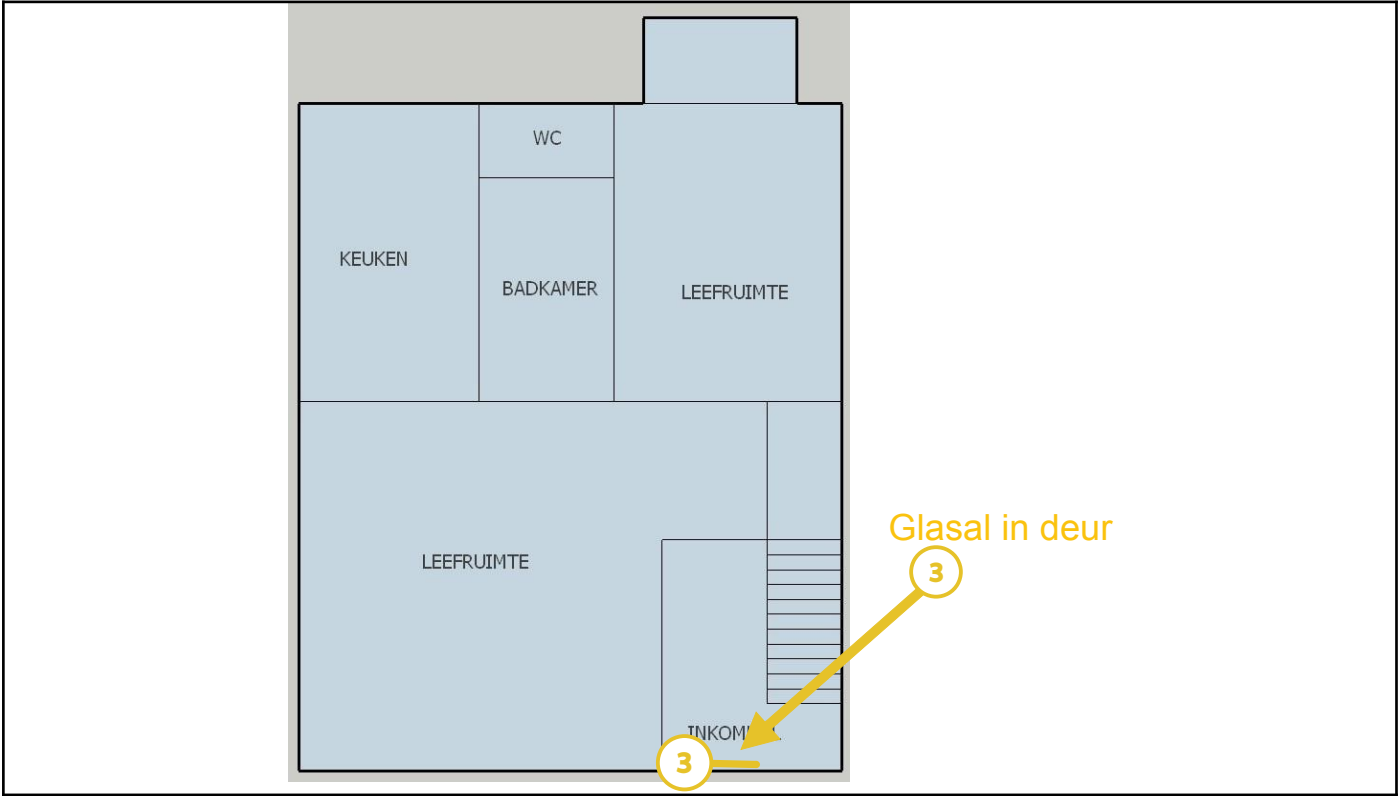
## Plan 1.2: Gelijkvloers - glasal in deur

| Beschrijving | Type | Actie |
|---|---|---|
| 3. Glasal in deur | Asbestmateriaal | Zorgvuldig beheren |

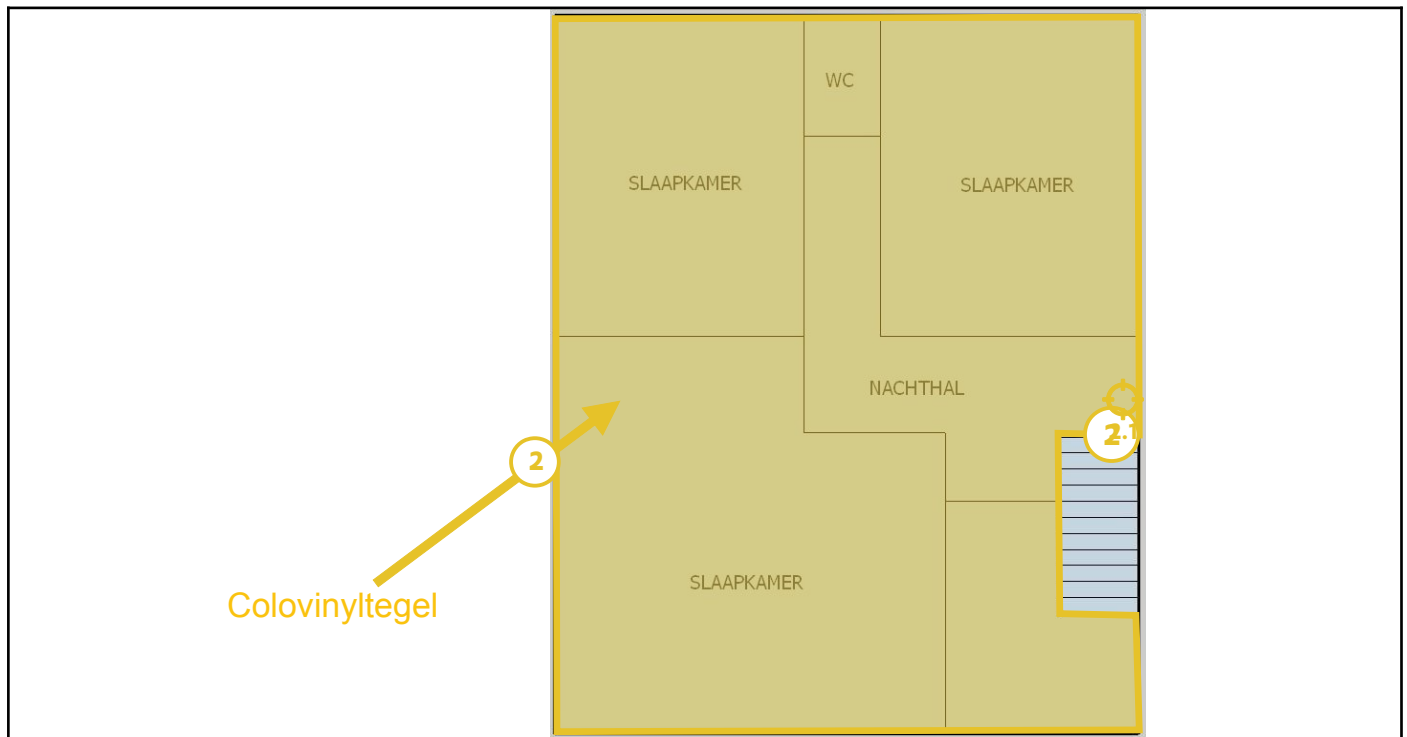
## Plan 1.7: 1ste verdiep - colovinyltegel

| Beschrijving | Type | Actie |
|---|---|---|
| 2. Colovinyl tegel | Asbestmateriaal | Zorgvuldig beheren |
| 2.1 Code: MM003 | Puntmonster | - |

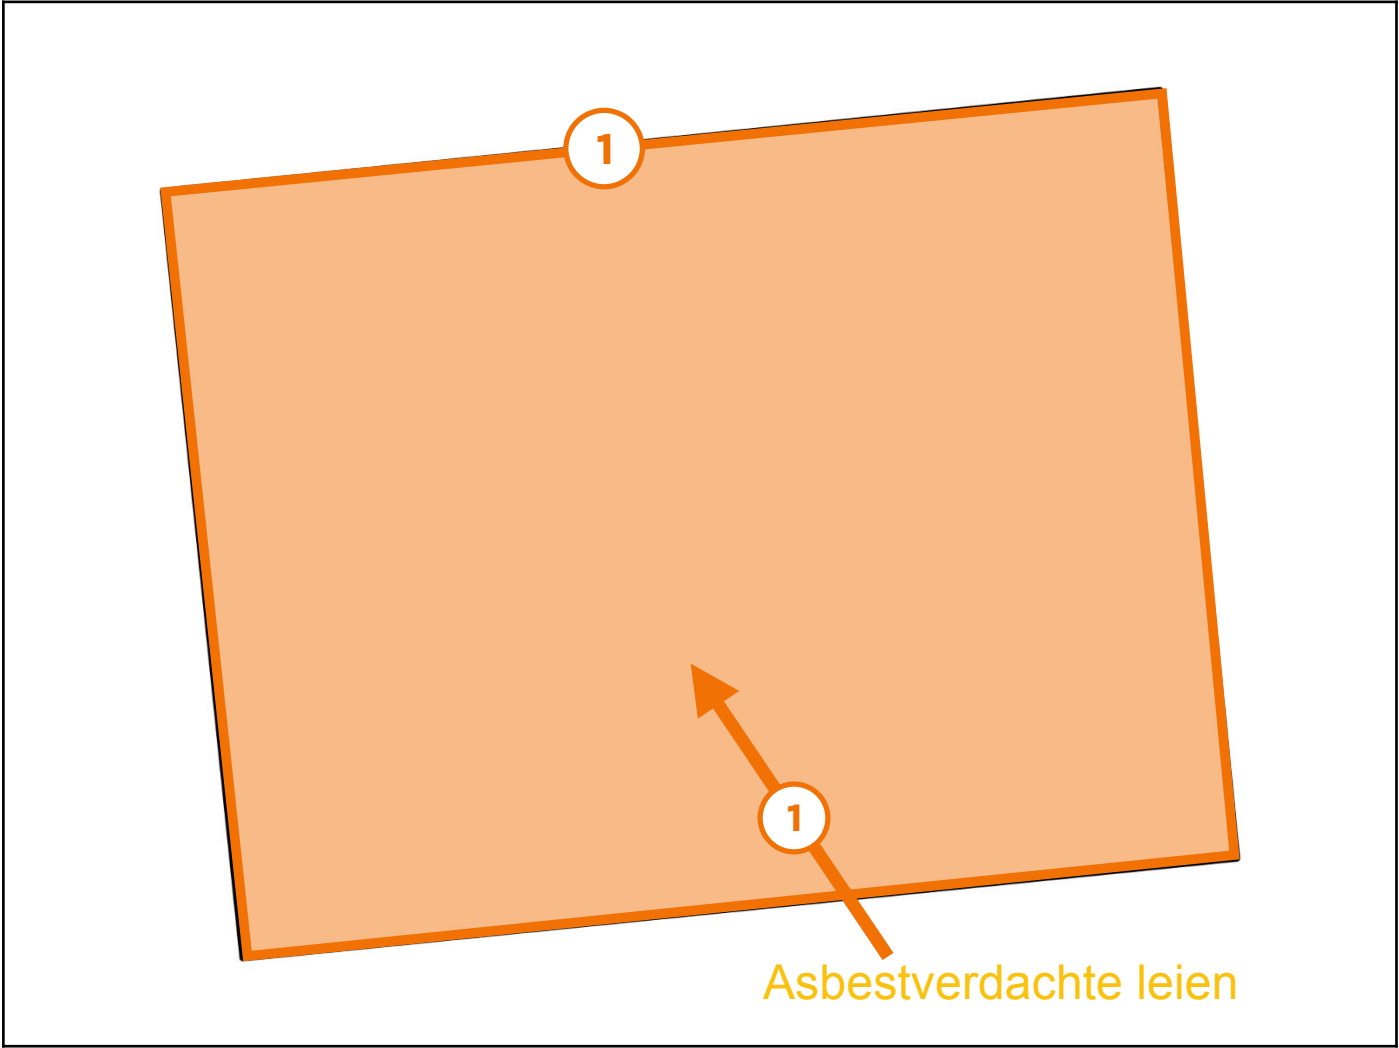
# Plan 1.11: Dakplan - asbestverdachte leien

| Beschrijving | Type | Actie |
|---|---|---|
| 1. Dak uit asbestverdachte leien | Asbestmateriaal | <a href="#">Verwijderen</a> |

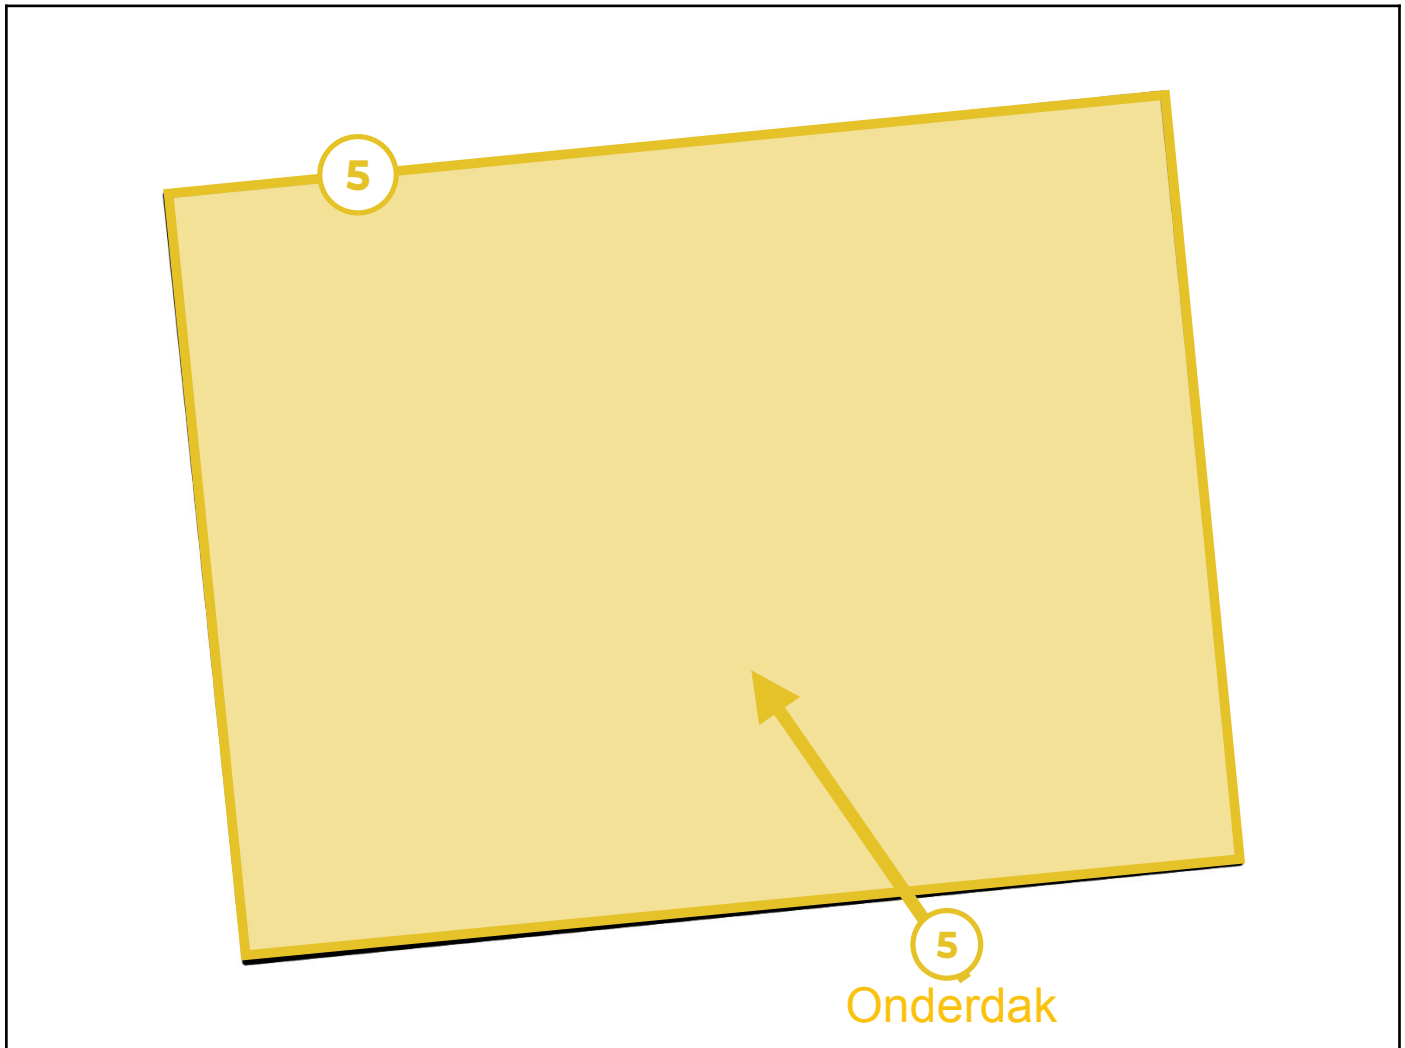
## Plan 1.12: Dakplan - onderdak

| Beschrijving | Type | Actie |
|---|---|---|
| 5. Onderdak | Asbestmateriaal | Zorgvuldig beheren |

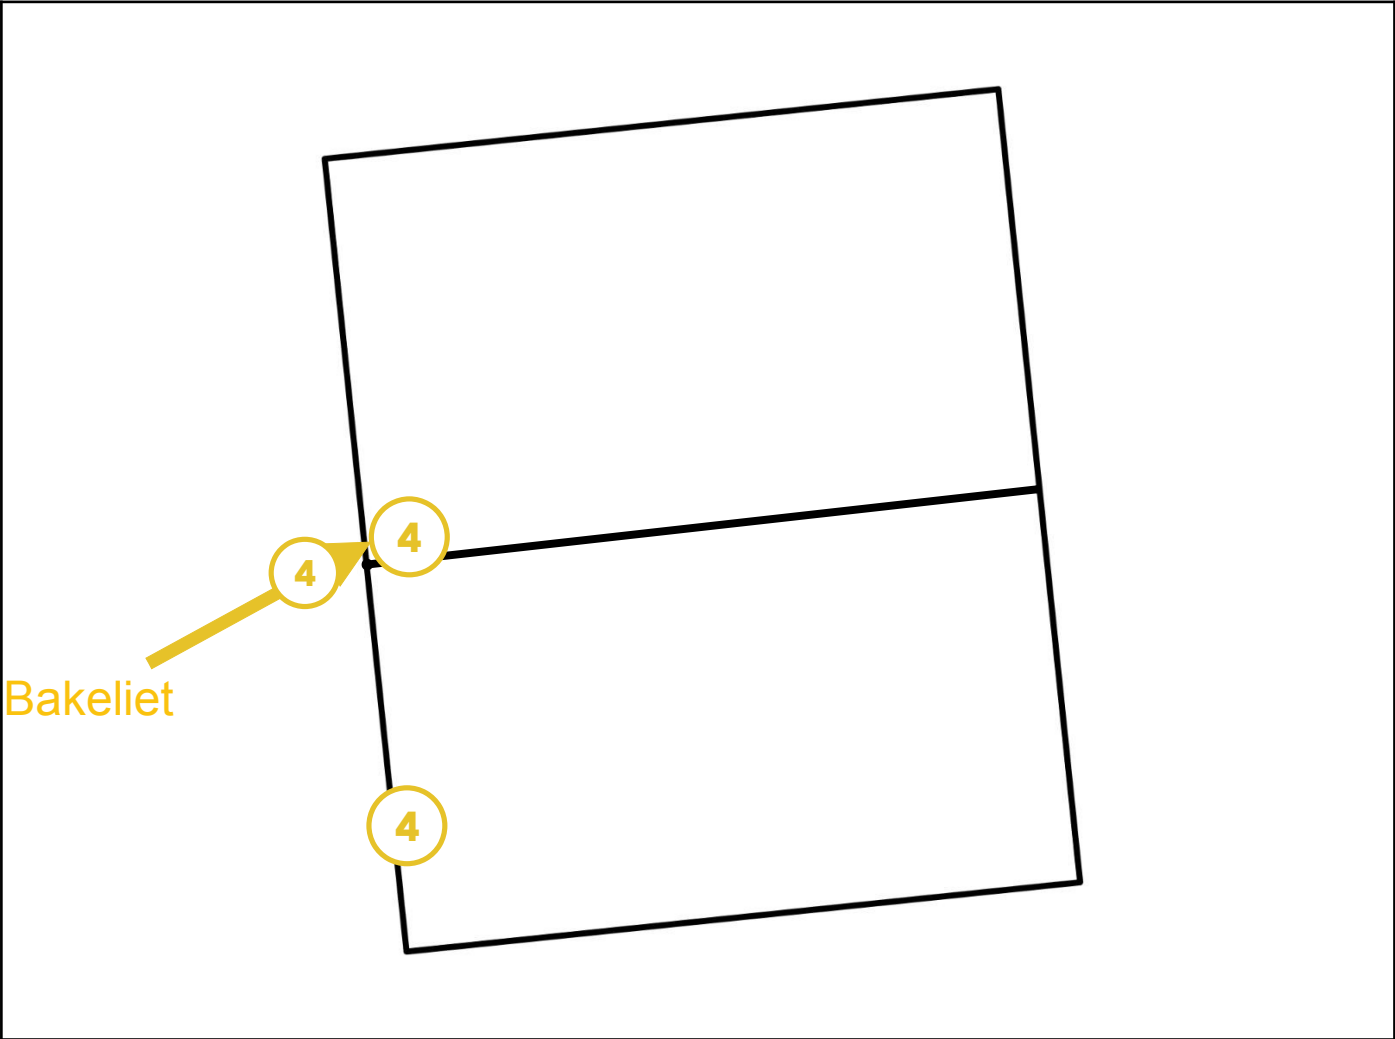
## Plan 2.1: Garage plan - bakeliet

| Beschrijving | Type | Actie |
|---|---|---|
| 4. Bakeliet | Asbestmateriaal | Zorgvuldig beheren |

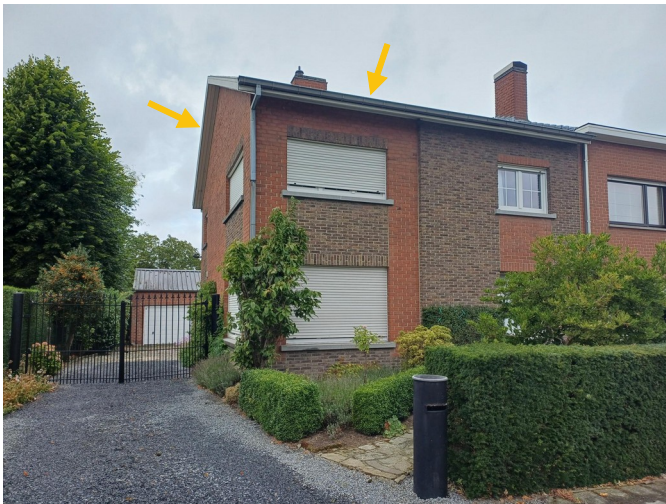
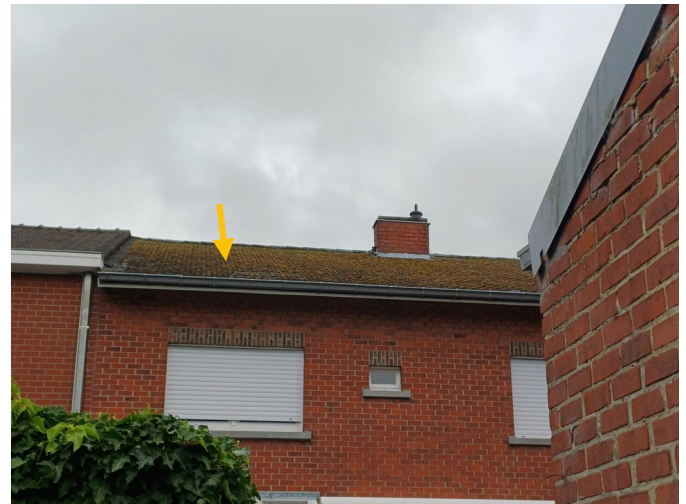
Het asbestmateriaal valt onder de mijlpaal van 2034.

Verwijderen

| Eindbeoordeling materiaalrisico | Verhoogd materiaalrisico en/of verhoogde kans op vezelvrijgave |

| Asbestsoort (vezeltype) | Crocidoliet aanwezig |
| Toestand van het materiaal | Matig beschadigd, matig verweerd |

| Opmerking | Op basis van mijn expertise als deskundige heb ik deze leien als asbesthoudend geclassificeerd, zonder staalname. De opgegeven volumes zijn slechts schattingen en mogen niet worden gebruikt als maatstaf voor heffingen. |

- Zorg voor een veilig beheer. Vermijd het beschadigen van het asbestmateriaal. Controleer de toestand jaarlijks op wijzigingen.
- Hemelwater dat afspoelt van asbestcement daken of gevels kan asbestdeeltjes bevatten. Gebruik het enkel voor gesloten circuits (bv. spoelen toiletten). Reinig na het vervangen van het dak of de gevel de dakgoten en regenwaterput of -ton om asbesthoudend sediment of slib te verwijderen
- Voer bijkomende staalname(s) uit.

- Eenvoudige handelingen: mag via doe-het-zelf of door werknemer(s) met opleidingsattest eenvoudige handelingen  
Raadpleeg de actuele wetgeving op de website van OVAM. Onder strikte voorwaarden is het eventueel toegestaan om deze toepassing zelf te verwijderen.
- Eenvoudige handelingen: enkel door erkend asbestverwijderaar  
Gezien de staat van de leien, die redelijk verweerd zijn, en hoewel deze eventueel door eenvoudige handelingen verwijderd kunnen worden, adviseer ik als deskundige om de verwijdering te laten uitvoeren

door een erkende asbestverwijderaar. Dit garandeert de veiligheid van zowel de bewoners als de burens.

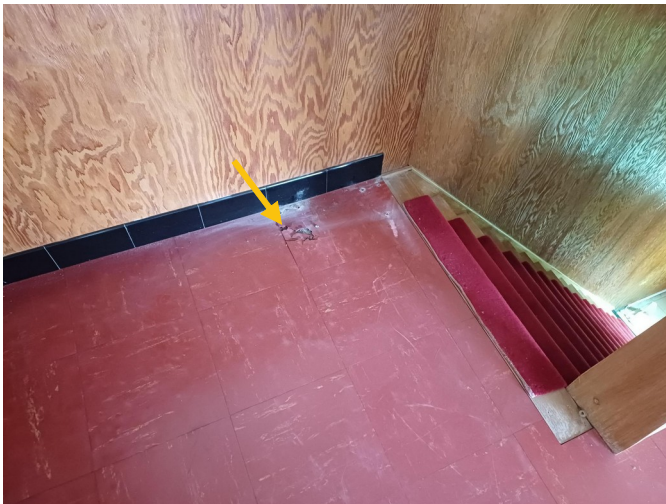
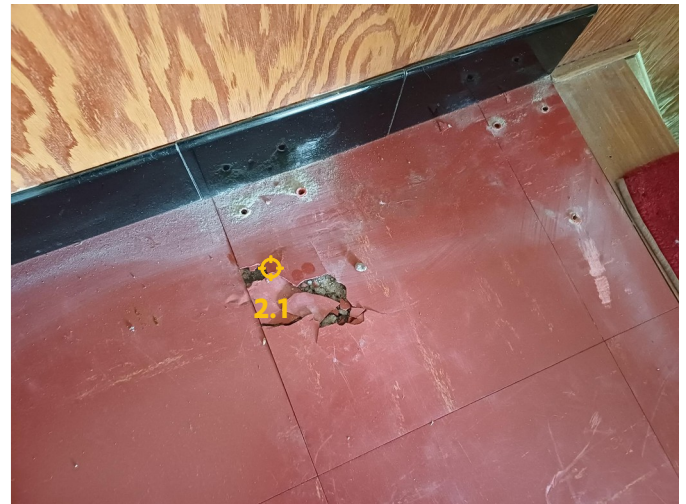
Het asbestmateriaal valt onder de mijlpaal van 2040.

Zorgvuldig beheren

| Eindbeoordeling materiaalisico | Laag materiaalisico en/of verlaagde kans op vezelvrijgave |

| Asbestsoort (vezeltype) | Alleen chrysotiel |
| Toestand van het materiaal | Licht beschadigd, licht verweerd. Intact calciumsilicaatmateriaal of categorie III 'gebondenheid' |

| # | Type | Referentie | Resultaat |
|---|---|---|---|
| 2.1 | Puntmonster | MM003 | Chrysotiel |

- Zorg voor een veilig beheer. Vermijd het beschadigen van het asbestmateriaal. Controleer de toestand jaarlijks op wijzigingen.
- Verwijder dit asbestmateriaal zo snel mogelijk. Volg de toestand goed op.

- Hermetische zone (erkend asbestverwijderaar)  
Colovinyltegels mogen uitsluitend worden verwijderd door een erkende verwijderaar. Het verwijderen van deze tegels is zeer specifiek en vereist de nodige ervaring en diploma's om dit op een veilige manier uit te voeren. Probeer deze toepassing zeker niet zelf te verwijderen!

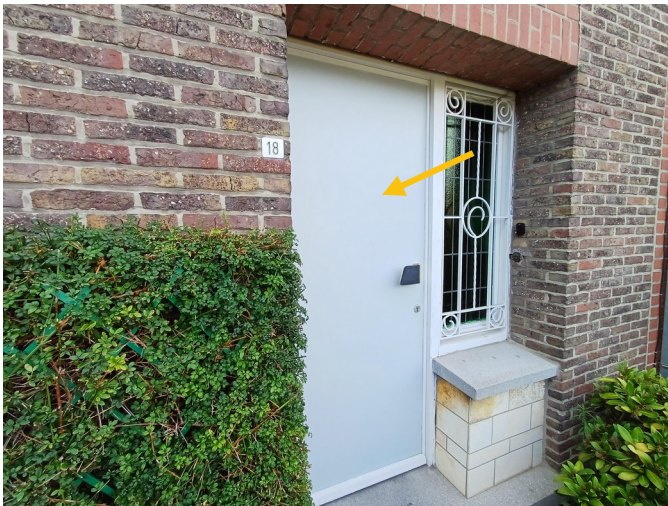
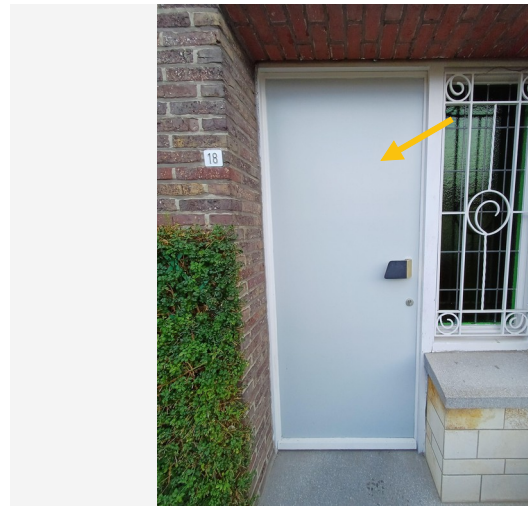
Het asbestmateriaal valt onder de mijlpaal van 2040.

Zorgvuldig beheren

| Eindbeoordeling materiaalisico | Laag materiaalisico en/of verlaagde kans op vezelvrijgave |

| Asbestsoort (vezeltype) | Crocidoliet aanwezig |
| Toestand van het materiaal | Onbeschadigd, niet verweerd |

| Opmerking | Op basis van mijn expertise als deskundige heb ik de voorkeur met glasalplaat als asbesthoudend geclassificeerd, zonder staalname. De opgegeven volumes zijn slechts schattingen en mogen niet worden gebruikt als maatstaf voor heffingen. |

- Zorg voor een veilig beheer. Vermijd het beschadigen van het asbestmateriaal. Controleer de toestand jaarlijks op wijzigingen.
- Voer bijkomende staalname(s) uit.

- Eenvoudige handelingen: mag via doe-het-zelf of door werknemer(s) met opleidingsattest eenvoudige handelingen  
De plaat ongebroken en verpakt in een asbestzak aanbieden aan het containerpark of aan een asbestverwerkingsbedrijf.

Het fixeren van de plaat en het dragen van persoonlijke beschermingsmiddelen tijdens het verwijderen is verplicht.

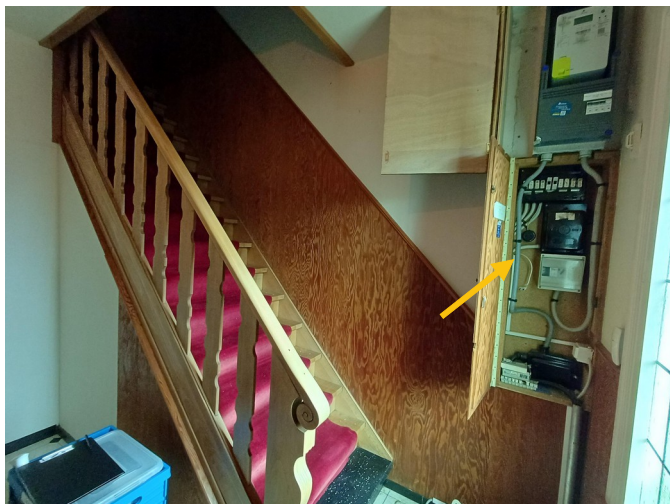
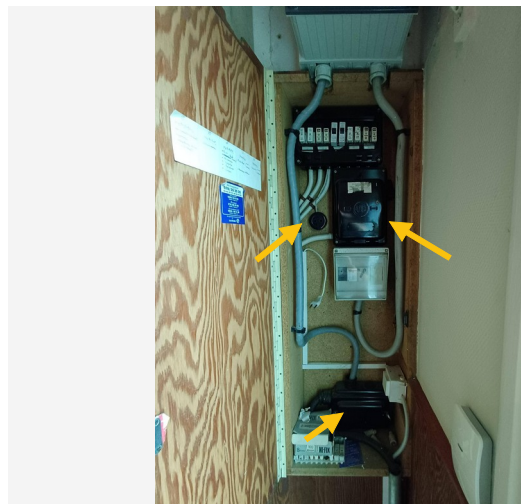
Het asbestmateriaal valt onder de mijlpaal van 2040.

Zorgvuldig beheren

| Eindbeoordeling materiaalrisico | Laag materiaalrisico en/of verlaagde kans op vezelvrijgave |

| Asbestsoort (vezeltype) | Crocidoliet aanwezig |
| Toestand van het materiaal | Onbeschadigd, niet verweerd |

| Opmerking | <p>Deze oppervlakte werd niet gemeten, maar geschat op basis van een benadering voor alle aanwezige toepassingen. Deze schatting mag niet worden gebruikt als maatstaf voor heffingen. Als deskundige heb ik geverifieerd dat het materiaal inderdaad bakeliet betreft en geen harde PVC. Bakeliet wordt beschouwd als een asbestverdachte toepassing, aangezien het in veel gevallen asbesthoudend is. Ik heb echter geen staalname uitgevoerd om de functionaliteit van de bakeliet toepassingen niet in gevaar te brengen.</p> |

- Zorg voor een veilig beheer. Vermijd het beschadigen van het asbestmateriaal. Controleer de toestand jaarlijks op wijzigingen.
- Voer bijkomende staalname(s) uit.

- Eenvoudige handelingen: mag via doe-het-zelf of door werknemer(s) met opleidingsattest eenvoudige handelingen  
Raadpleeg de actuele wetgeving op de website van OVAM. Onder strikte voorwaarden kan het eventueel toegestaan zijn om deze toepassing zelf te verwijderen. Bij twijfel wordt echter sterk aangeraden om een erkende asbestverwijderaar te raadplegen. Zorg er bovendien voor dat u zich goed informeert via de websites van OVAM en andere officiële bronnen over de vereiste persoonlijke beschermingsmaatregelen en de richtlijnen voor het veilig verwijderen van asbest.

Houd er rekening mee dat deze toepassingen vaak onder spanning staan. Het is daarom aan te raden om ook een elektricien te raadplegen, aangezien het werken aan of verwijderen van deze toepassingen specifieke technische kennis vereist.

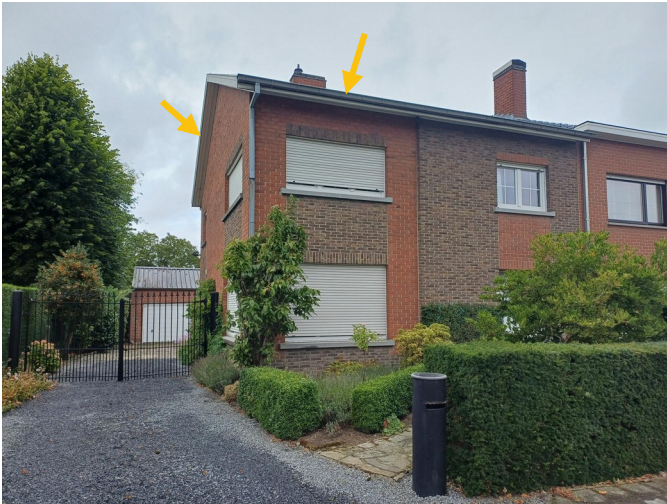
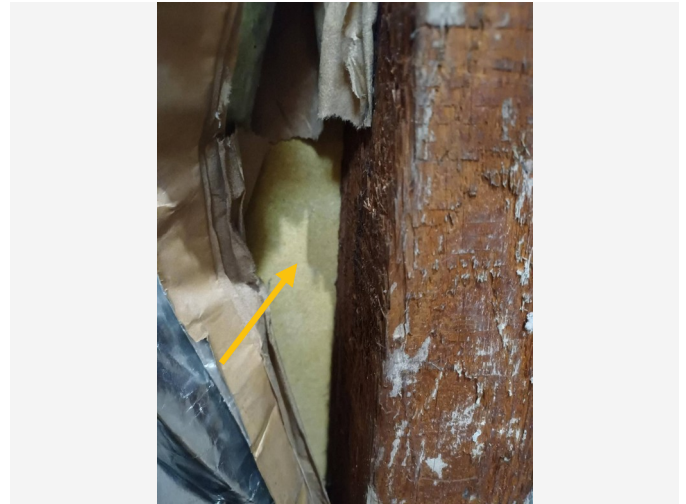
Het asbestmateriaal valt onder de mijlpaal van 2040.

Zorgvuldig beheren

| Eindbeoordeling materiaalisico | Zeer laag materiaalisico en/of zeer lage kans op vezelvrijgave |

| Asbestsoort (vezeltype) | Crocidoliet aanwezig |
| Toestand van het materiaal | Onbeschadigd, niet verweerd |

- Zorg voor een veilig beheer. Vermijd het beschadigen van het asbestmateriaal. Controleer de toestand jaarlijks op wijzigingen.
- Voer bijkomende staalname(s) uit.

- Eenvoudige handelingen: mag via doe-het-zelf of door werknemer(s) met opleidingsattest eenvoudige handelingen  
De platen ongebroken en verpakt in een asbestzak aanbieden aan het containerpark of aan een asbestverwerkingsbedrijf.  
Het fixeren van de platen en het dragen van persoonlijke beschermingsmiddelen tijdens het verwijderen is verplicht.
