# Asbestinventarisatetest

Barnumstraat 19, 8760 Tielt

Attestnummer : 20250428-000342.000

**Niet-asbestveilig**

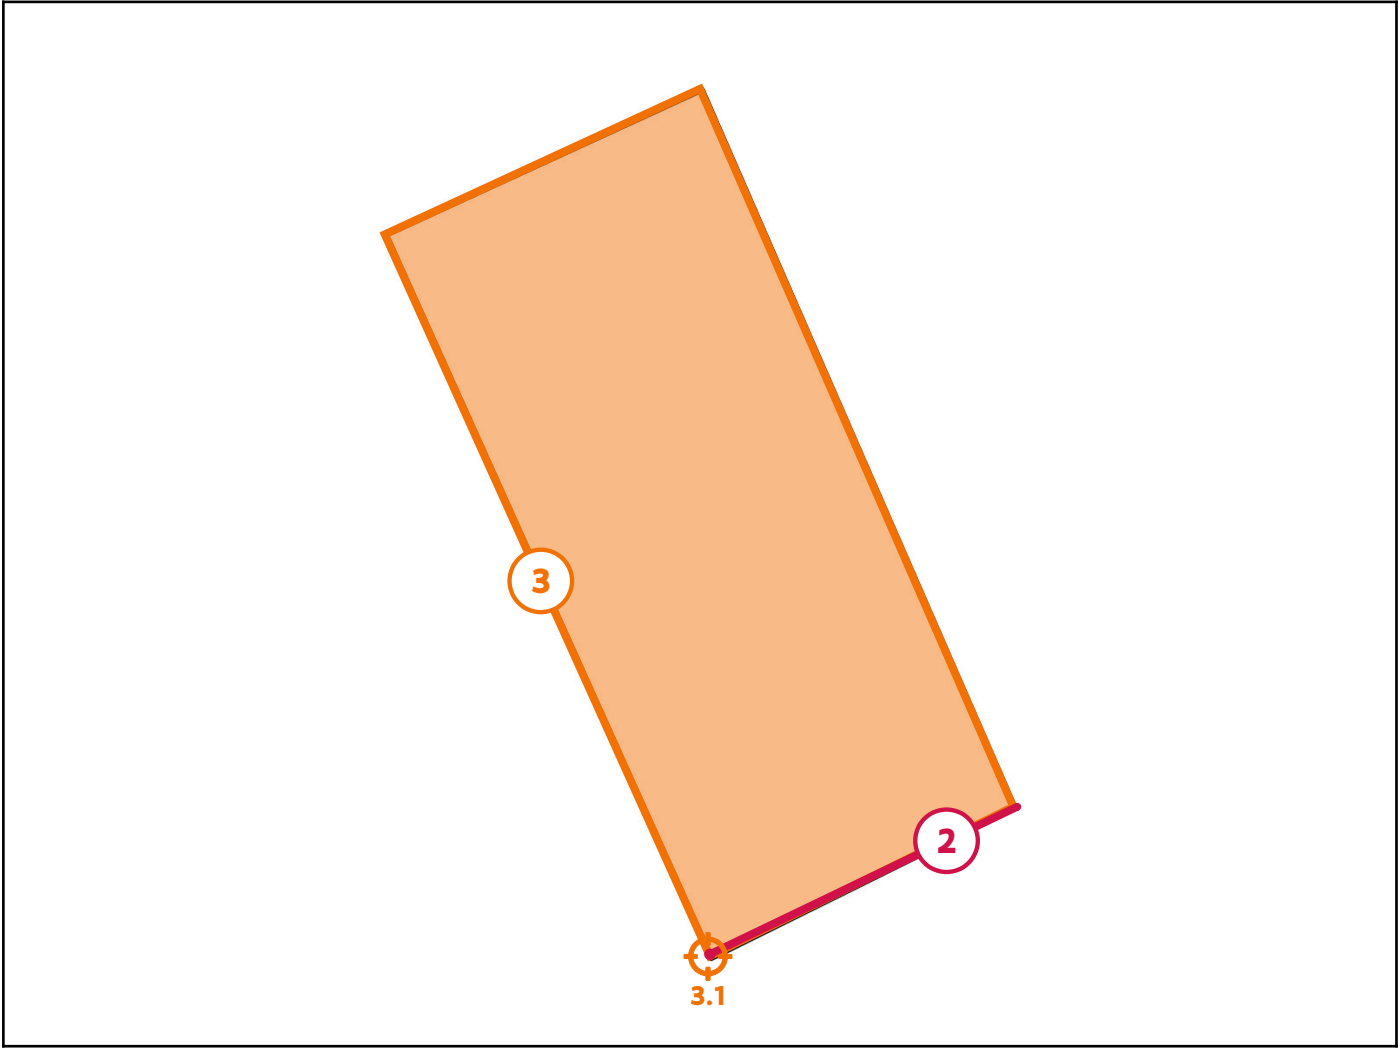
## Plan 2.1: Bijgebouw plan

| Beschrijving | Type | Actie |
|---|---|---|
| 2. Sediment - Dakgoot (oude) garage | Asbestmateriaal | Dringend verwijderen |
| 3. Golfplaat - (oude) Garage | Asbestmateriaal | Verwijderen |

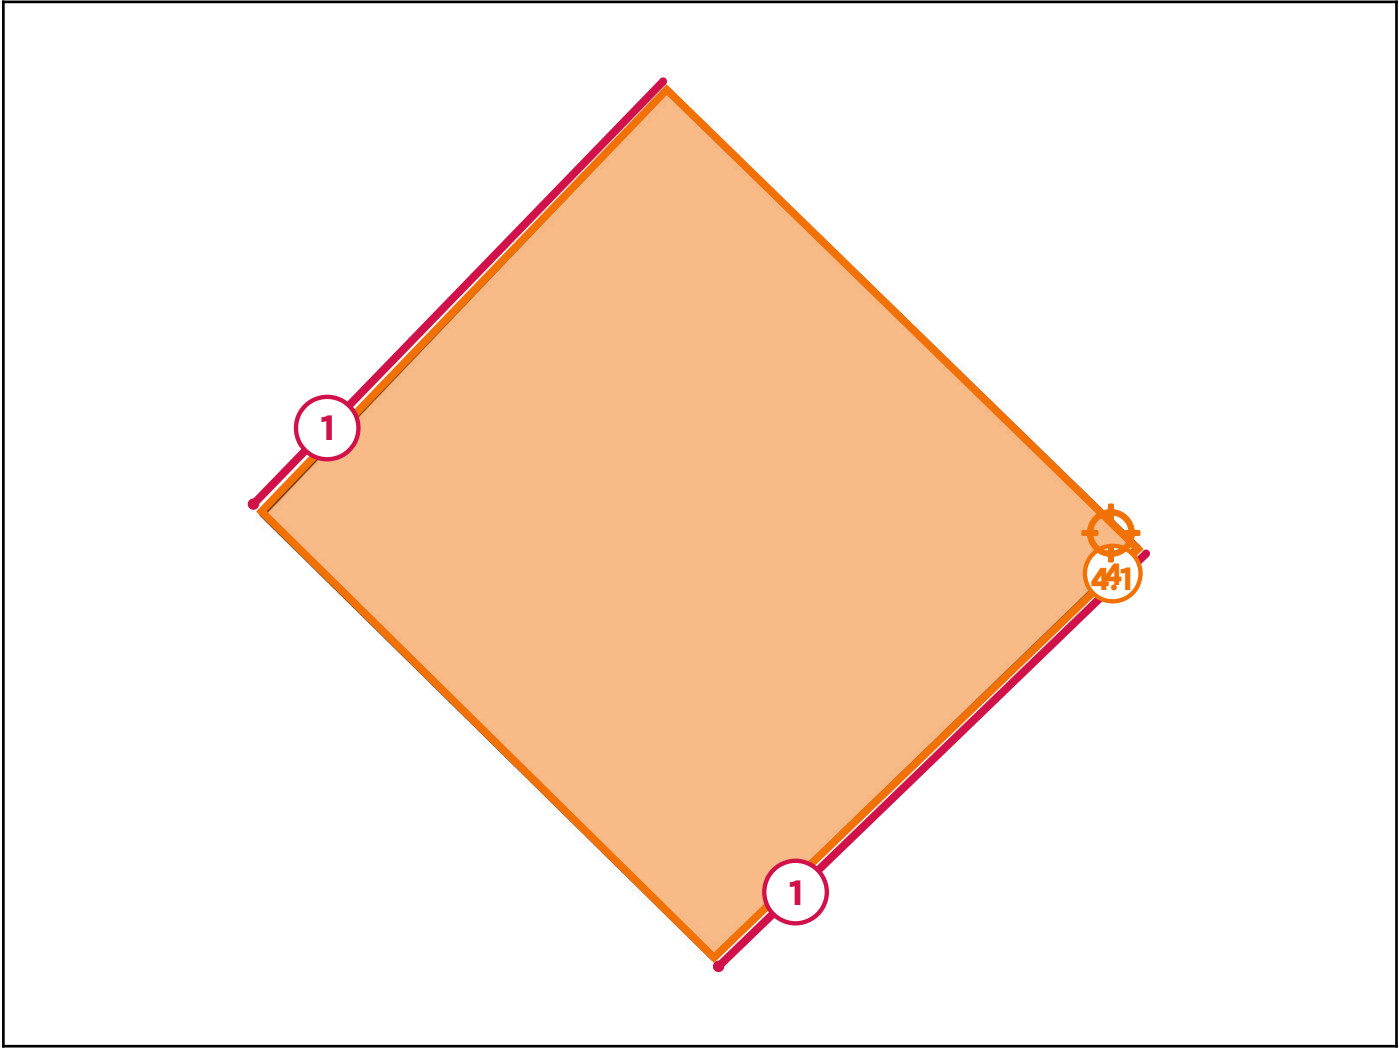
# Plan 3.1: Constructie plan

| Beschrijving | Type | Actie |
|---|---|---|
| 1. Sediment - Dakgoot tuinhuis | Asbestmateriaal | Dringend verwijderen |
| 4. Golfplaat - Tuinhuis | Asbestmateriaal | Verwijderen |

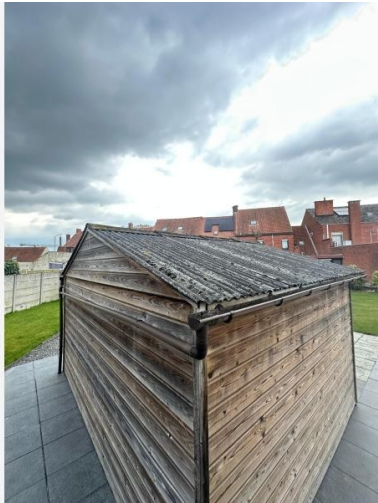
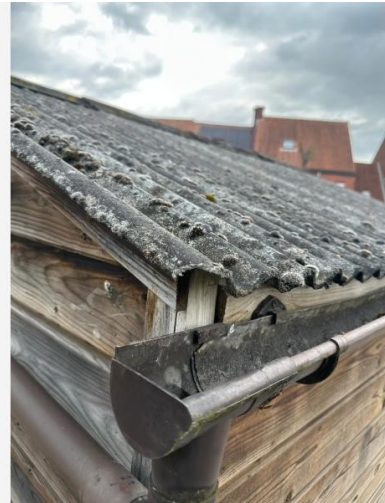
| Beschrijving | Sediment - Dakgoot tuinhuis |
| Bron van de resten | Het betreft sediment/waterbodem in de dakgoten van het tuinhuis. De asbesthoudende golfplaten (de bron) zijn nog aanwezig. |
| Gebondenheid resten | Niet hecht |
| Hoeveelheid (gewicht - aantal) | <ul style="list-style-type: none"><li>2,00 kg - 1 stuk</li></ul> |

**Dringend verwijderen**

- Verwijder het asbestafval.

- Eenvoudige handelingen: mag via doe-het-zelf of door werknemer(s) met opleidingsattest eenvoudige handelingen  
U mag het sediment zelf verwijderen met de nodige voorzorgsmaatregelen (wegwerpoveral CAT III, type 5/6, FFP3 wegwerpmasker of halfgelaadsmondmasker met P3 filter, werghandschoenen, afwasbaar schoeisel...).

Zorg dat deze veilig afgevoerd worden in luchtdichte en dubbel verpakte zakken (in stevig plasticfolie of containerzak). Deze moeten afgevoerd worden naar een geregistreerde asbestinzamelaar (of recyclagepark voor kleinere hoeveelheden).

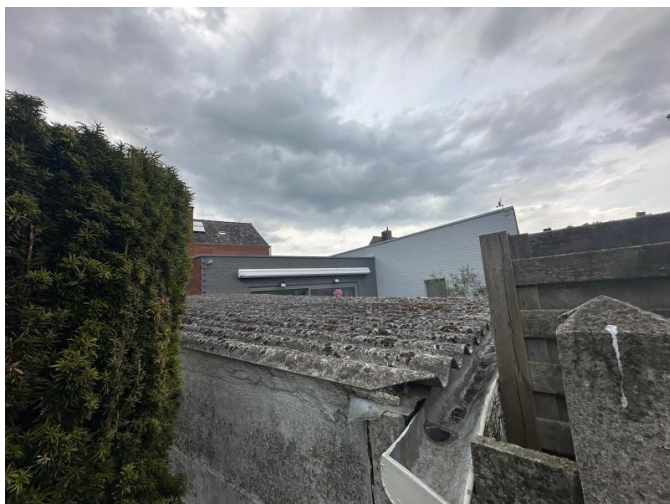
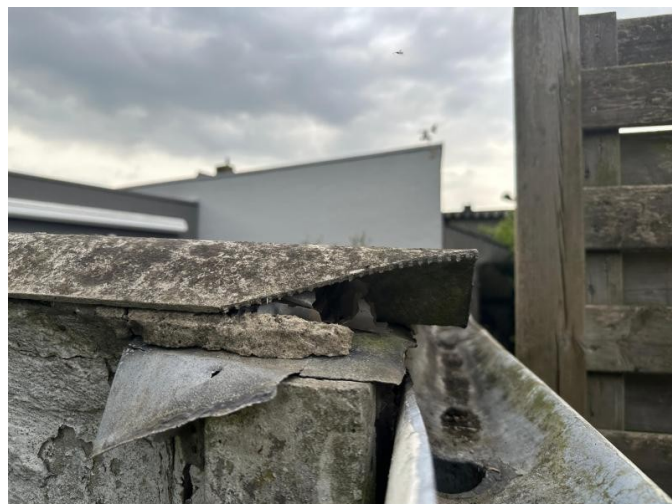
| Beschrijving | Sediment - Dakgoot (oude) garage |
| Bron van de resten | Het betreft sediment/waterbodem in de dakgoten van de garage. De asbesthoudende golfplaten (de bron) zijn nog aanwezig. |
| Gebondenheid resten | Niet hecht |
| Hoeveelheid (gewicht - aantal) | <ul style="list-style-type: none"><li>10,00 kg - 1 stuk</li></ul> |

**Dringend verwijderen**

- Verwijder het asbestafval.

- Eenvoudige handelingen: mag via doe-het-zelf of door werknemer(s) met opleidingsattest eenvoudige handelingen  
U mag het sediment zelf verwijderen met de nodige voorzorgsmaatregelen (wegwerpoverall CAT III, type 5/6, FFP3 wegwerpmasker of halfgelaadsmondmasker met P3 filter, werghandschoenen, afwasbaar schoeisel...).

Zorg dat deze veilig afgevoerd worden in luchtdichte en dubbel verpakte zakken (in stevig plasticfolie of containerzak). Deze moeten afgevoerd worden naar een geregistreerde asbestinzamelaar (of recyclagepark voor kleinere hoeveelheden).

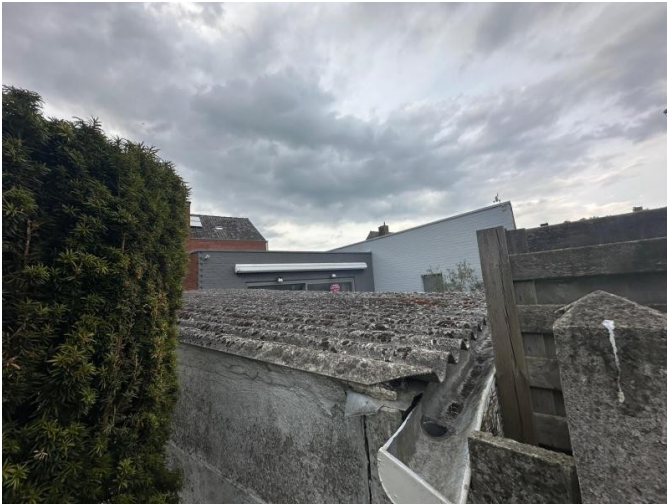
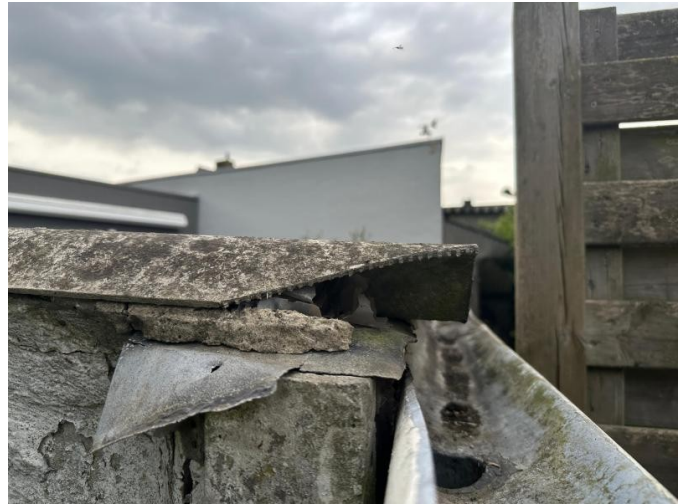
| Eindbeoordeling materiaalrisico | Verhoogd materiaalrisico en/of verhoogde kans op vezelvrijgave |

| Asbestsoort (vezeltype) | Alleen chrysotiel |
| Toestand van het materiaal | Matig beschadigd, matig verweerd |

| # | Type | Referentie | Resultaat |
|---|---|---|---|
| 3.1 | Puntmonster | 8 | Chrysotiel |

| Beschrijving | Golfplaat - (oude) Garage |
| Hoeveelheid (oppervlakte - aantal) | • 20,00 m <sup>2</sup> - 1 stuk |

Verwijderen

- Zorg voor een veilig beheer en verwijder dit asbestmateriaal wanneer het bij werken eenvoudig bereikbaar wordt. Controleer de toestand jaarlijks op wijzigingen.
- Hemelwater dat afspoelt van asbestcement daken of gevels kan asbestdeeltjes bevatten. Gebruik het enkel voor gesloten circuits (bv. spoelen toiletten). Reinig na het vervangen van het dak of de gevel de dakgoten en regenwaterput of -ton om asbesthoudend sediment of slib te verwijderen

- Eenvoudige handelingen: mag via doe-het-zelf of door werknemer(s) met opleidingsattest eenvoudige handelingen  
U mag de dakbedekking (mits voldoende bescherming, FFP3 mondkap, tyvek...) zelf wegnemen. Een beschadigde golfplaat of een golfplaat in slechte staat kan makkelijk verder breken of vergruizen. Er komen dan schadelijke asbestvezels vrij die ingeademd kunnen worden. U mag enkel een beschadigde of verweerde golfplaat verwijderen indien er niemand anders in de buurt is en/of de golfplaat niet verder beschadigd raakt of vergruist. Zorg ervoor dat de toepassing wordt verwijderd in dubbele afvalzakken voorzien met aanduiding van asbest en dat deze correct worden afgevoerd. Neem op voorhand de nodige voorzorgsmaatregelen of schakel hulp in van professionals.

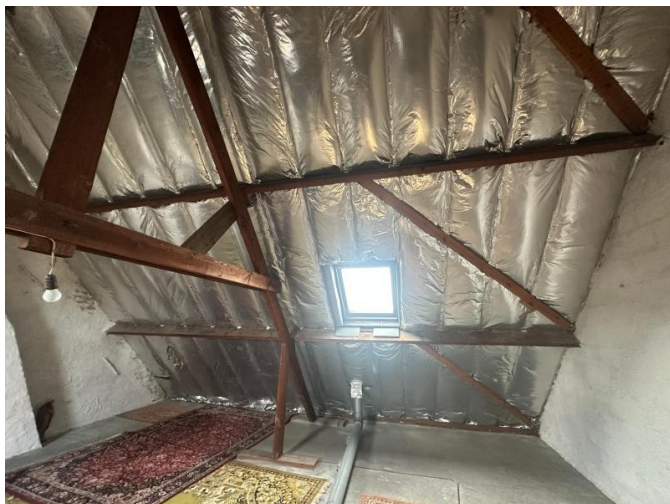
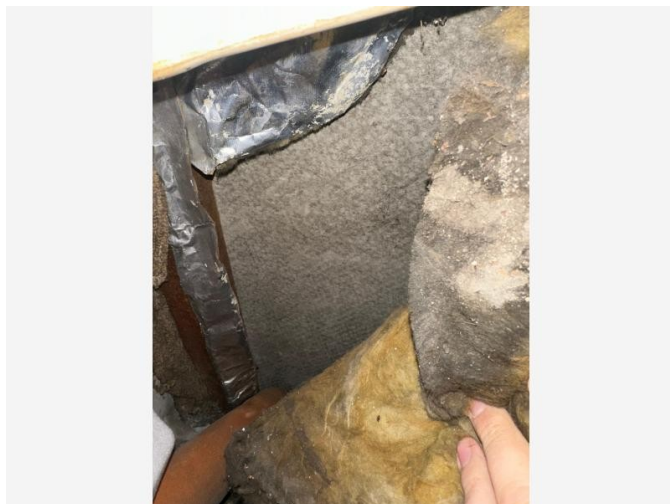
| Opmerking | We konden vaststellen dat er een asbesthoudend onderdak was. Het onderdak zelf zit volledig weg achter een intacte laag isolatie. |

Verwijder de dakpannen. Daarna voorzichtig de houten draaglatten en de onderdakplaten loswrikken. Vooraleer de platen te verwijderen moeten deze bevochtigd worden of gefixeerd worden, zodat het risico op vezelvrijgave tot een minimum beperkt kan worden. De asbesthoudende platen één voor één en in hun geheel verwijderen. Niet gooien en geen stortkokers gebruiken.

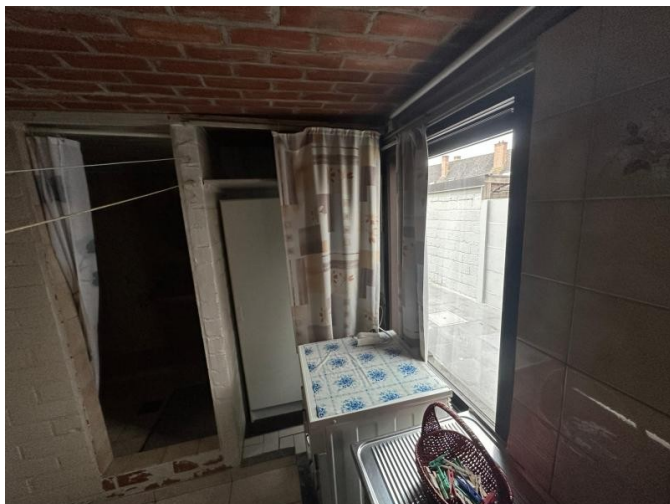
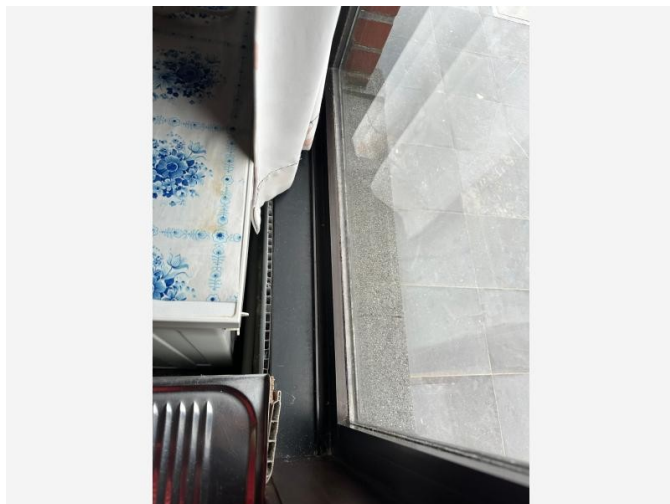
| Opmerking | Het betreft 1 vensterbank binnen. |

- Eenvoudige handelingen: mag via doe-het-zelf of door werknemer(s) met opleidingsattest eenvoudige handelingen  
U mag de vensterbanken (mits voldoende bescherming) zelf wegnemen. Zorg ervoor dat de vensterbanken niet beschadigd geraakt zodat er geen schadelijke vezels vrijkomen.

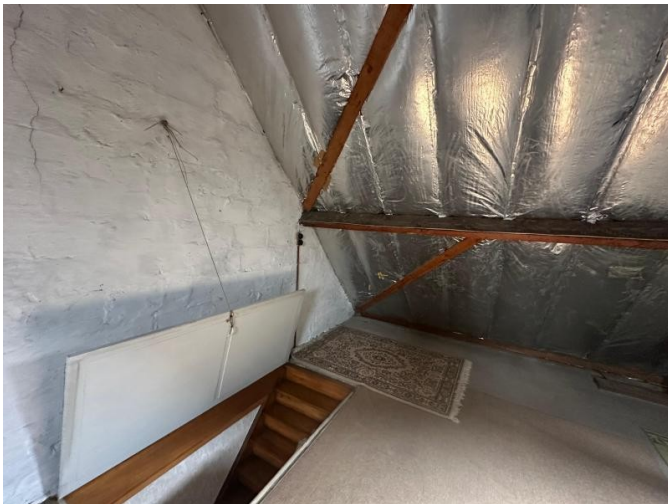
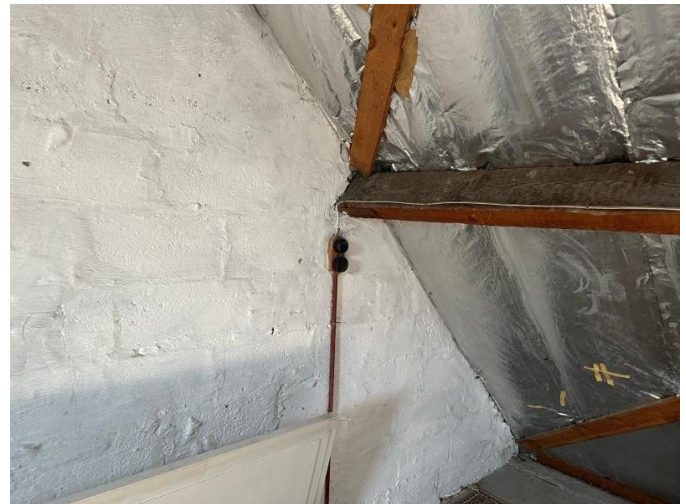
| Opmerking | Het betreft bakeliet op de zolder. |

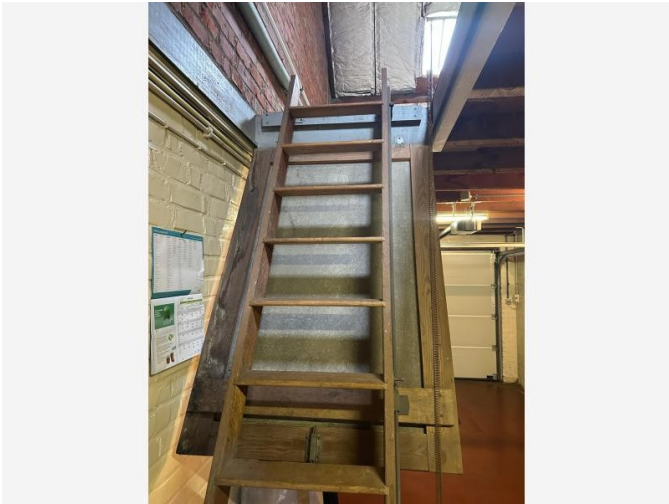
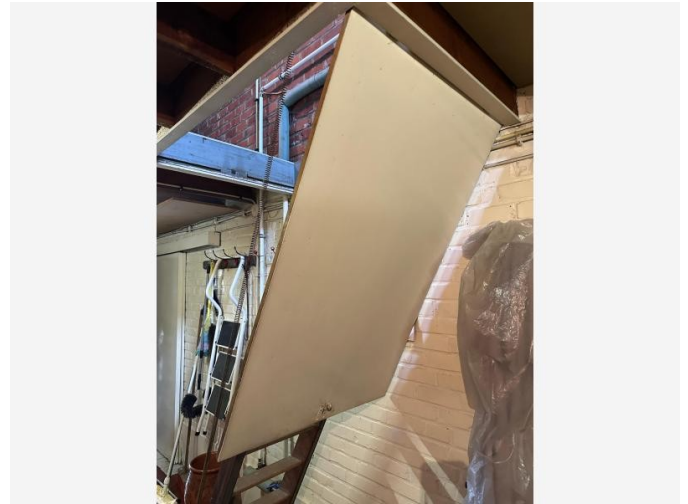
| Opmerking | Deze oppervlakte, volumes en gewichten zijn niet gemeten, maar geschat op basis van een benadering van de aanwezige roetluiken. Deze schatting mag niet worden gebruikt als maatstaf voor heffingen. |

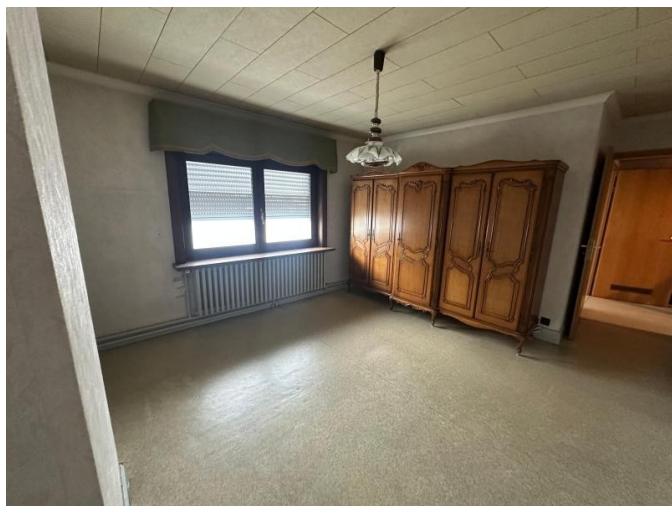
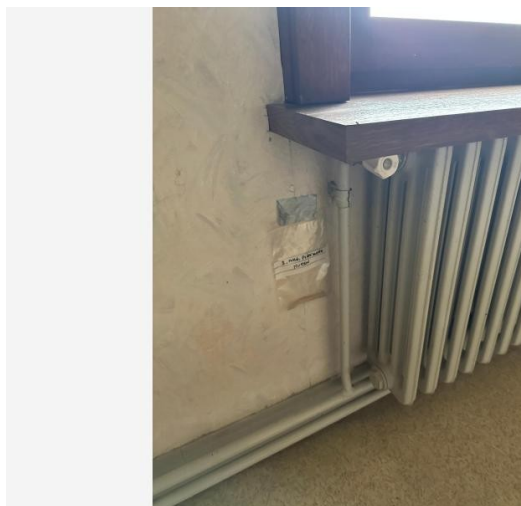
## Fiche 15: Pleisterwerk - Muren

Geen asbest

| Opmerking | De oppervlakte is slechts een schatting van het aantal m <sup>2</sup> bepleisterde muren. De muren in de garage en de bergplaats op het gelijkvloers zijn niet bepleisterd. |

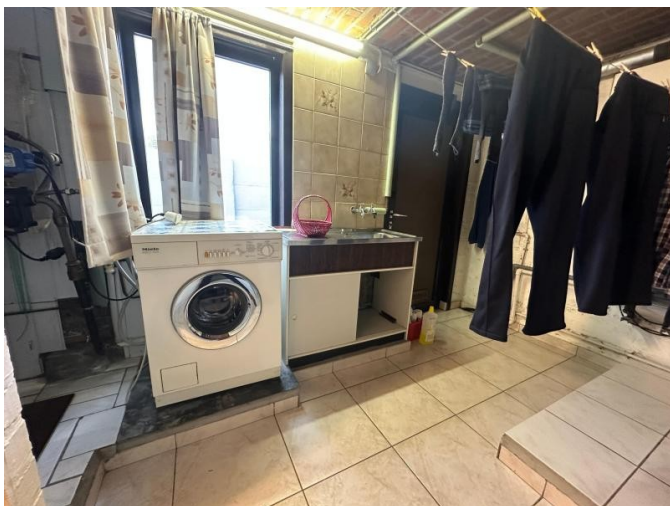
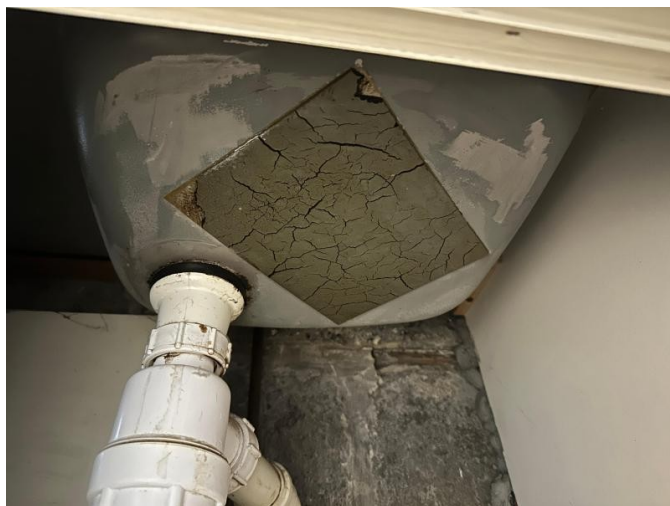
| Opmerking | Het betreft de coating van de gootsteen in de berging van de woning. |

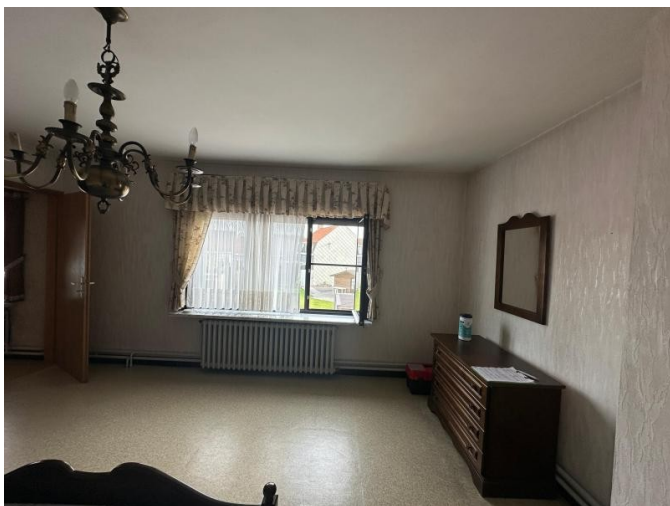
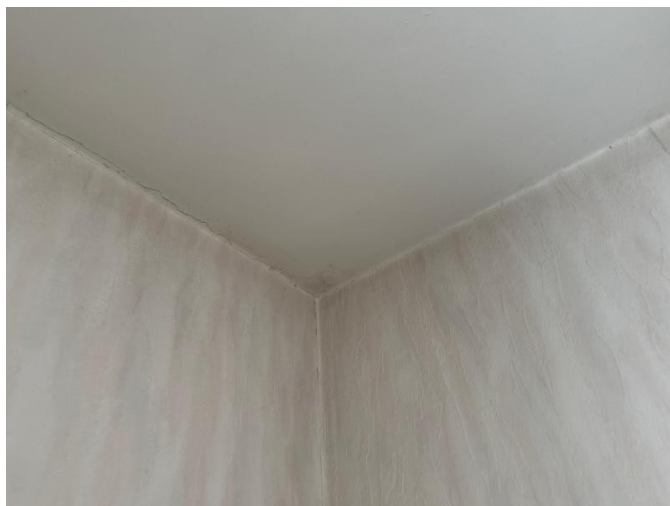
## Fiche 18: Pleisterwerk - Plafond

Geen asbest

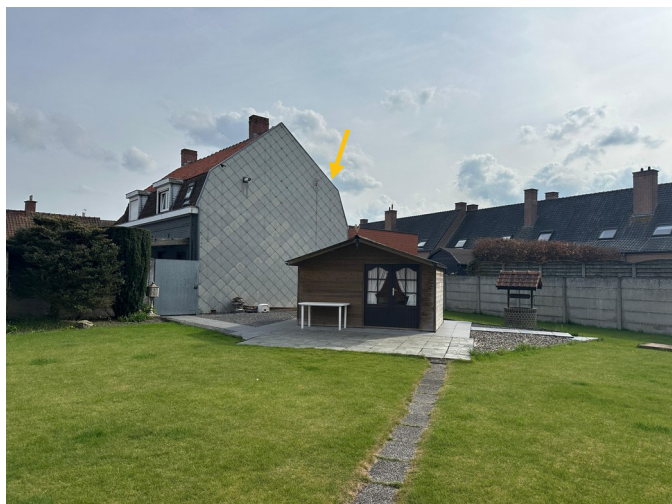
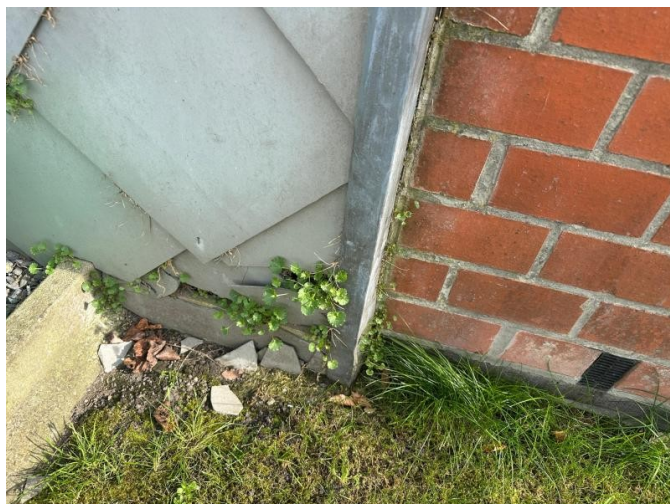
## Fiche 19: Leien (AC) - Muur buren

Geen asbest

| Opmerking | Het betreft leien aan de gevel van de woning op de muur van de perceelsgrens. |
