# Asbestinventarisatetest

Kokelarestraat 101, 8870 Izegem

Attestnummer : 20250917-000002.000

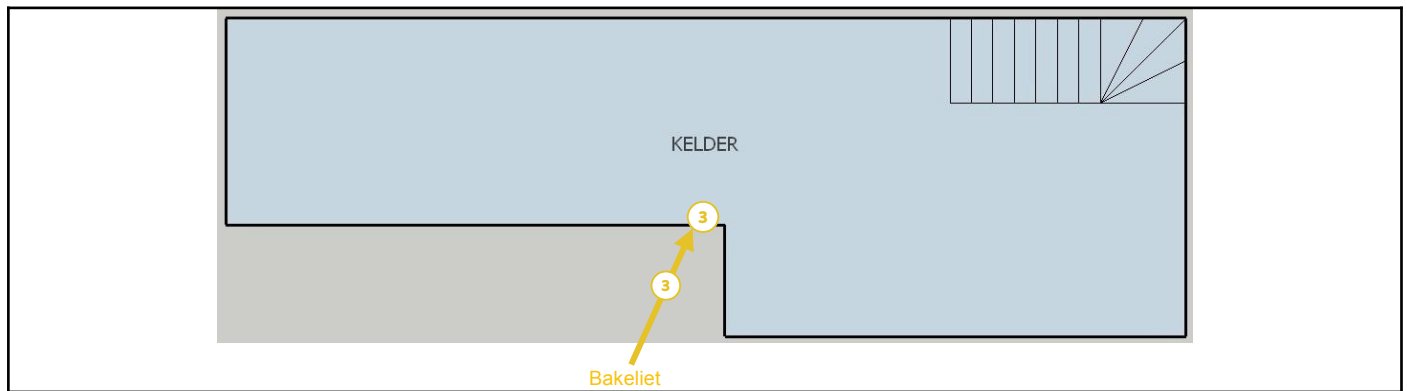
## Plan 1.1: Kelder - bakeliet

| Beschrijving | Type | Actie |
|---|---|---|
| 3. Bakeliet | Asbestmateriaal | Zorgvuldig beheren |

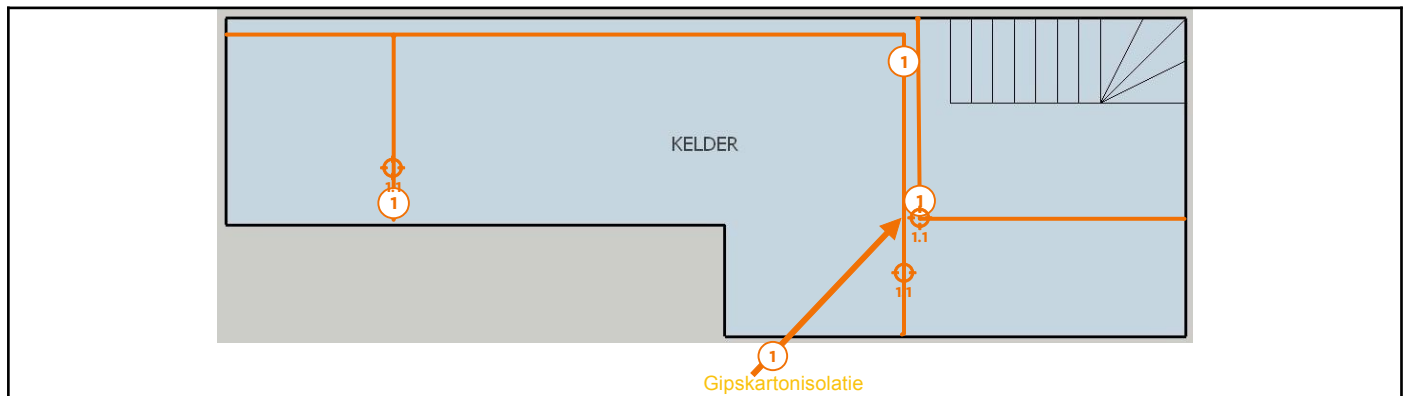
## Plan 1.2: Kelder - gipskartonisolatie

| Beschrijving | Type | Actie |
|---|---|---|
| 1. Gipskartonisolatie | Asbestmateriaal | <a href="#">Verwijderen</a> |

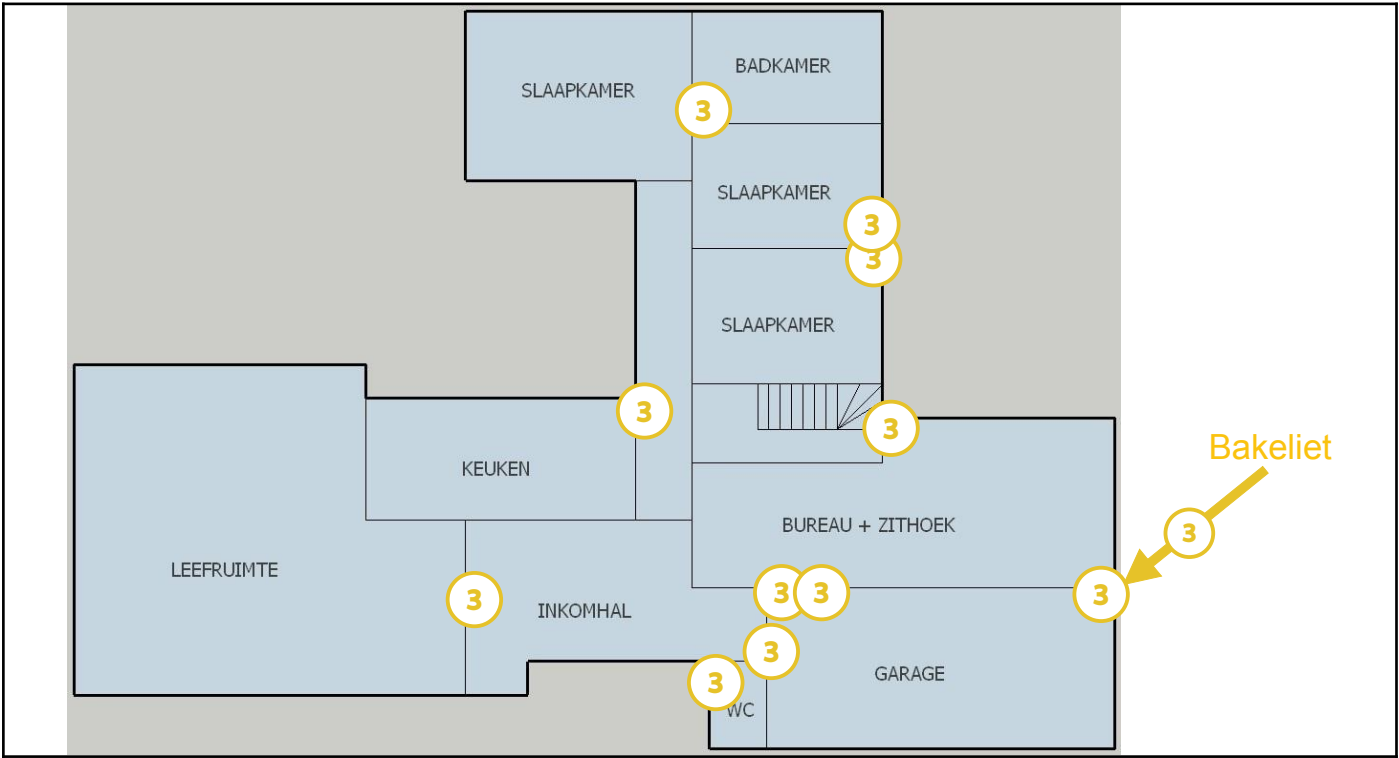
# Plan 1.4: Grondplan - bakeliet

| Beschrijving | Type | Actie |
|---|---|---|
| 3. Bakeliet | Asbestmateriaal | Zorgvuldig beheren |

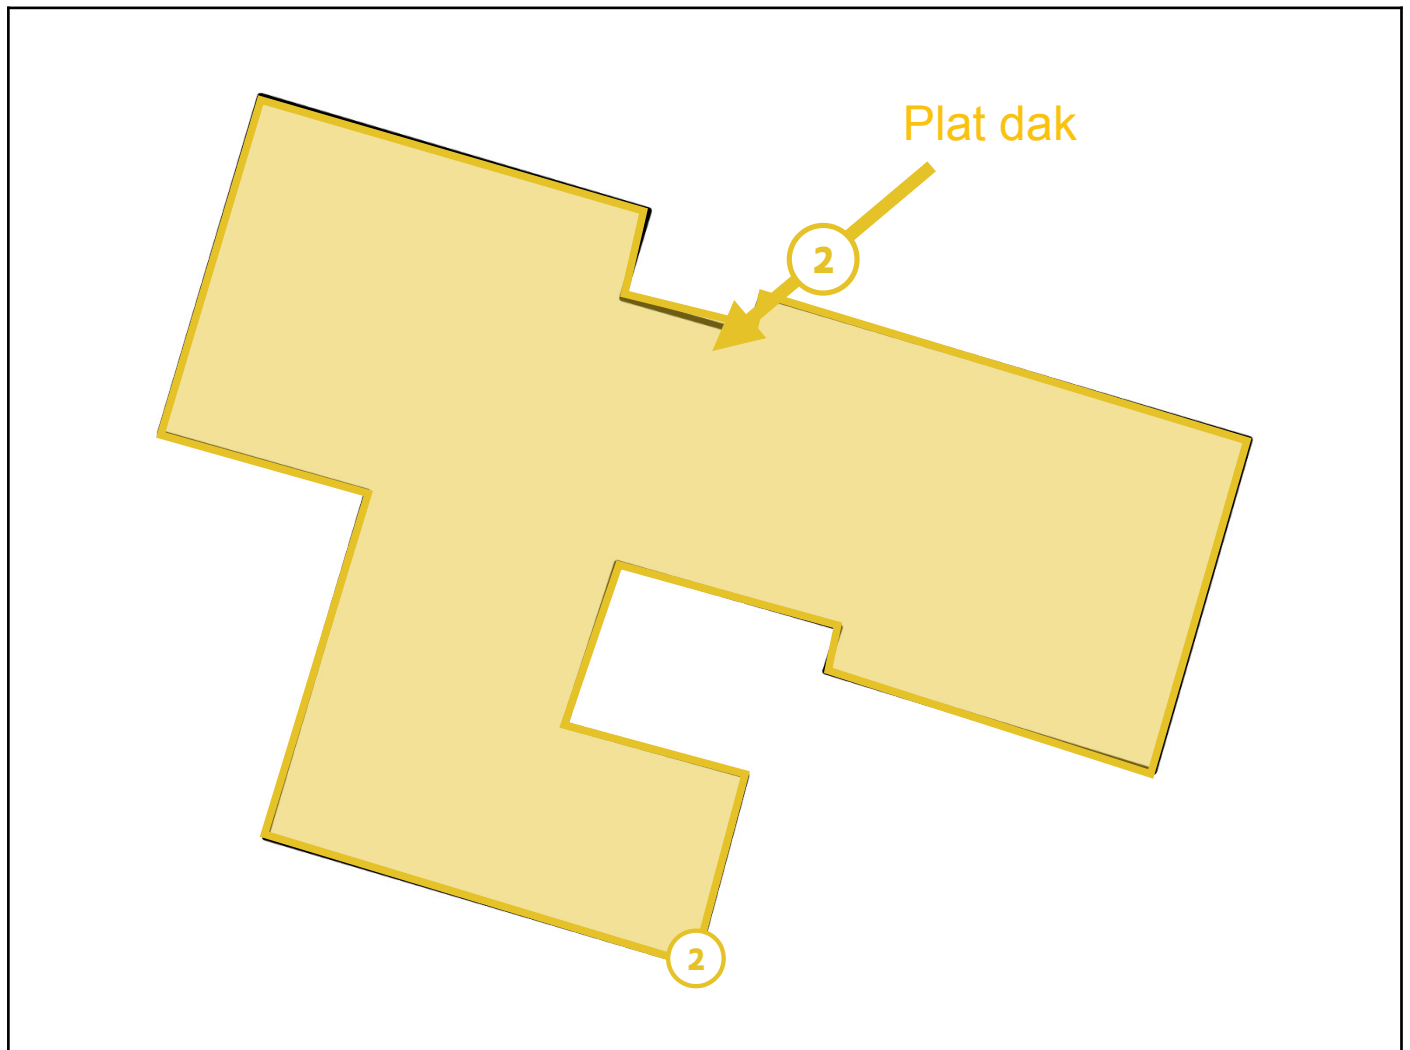
## Plan 1.11: Dakplan - plat dak

| Beschrijving | Type | Actie |
|---|---|---|
| 2. Plat dak | Asbestmateriaal | Zorgvuldig beheren |

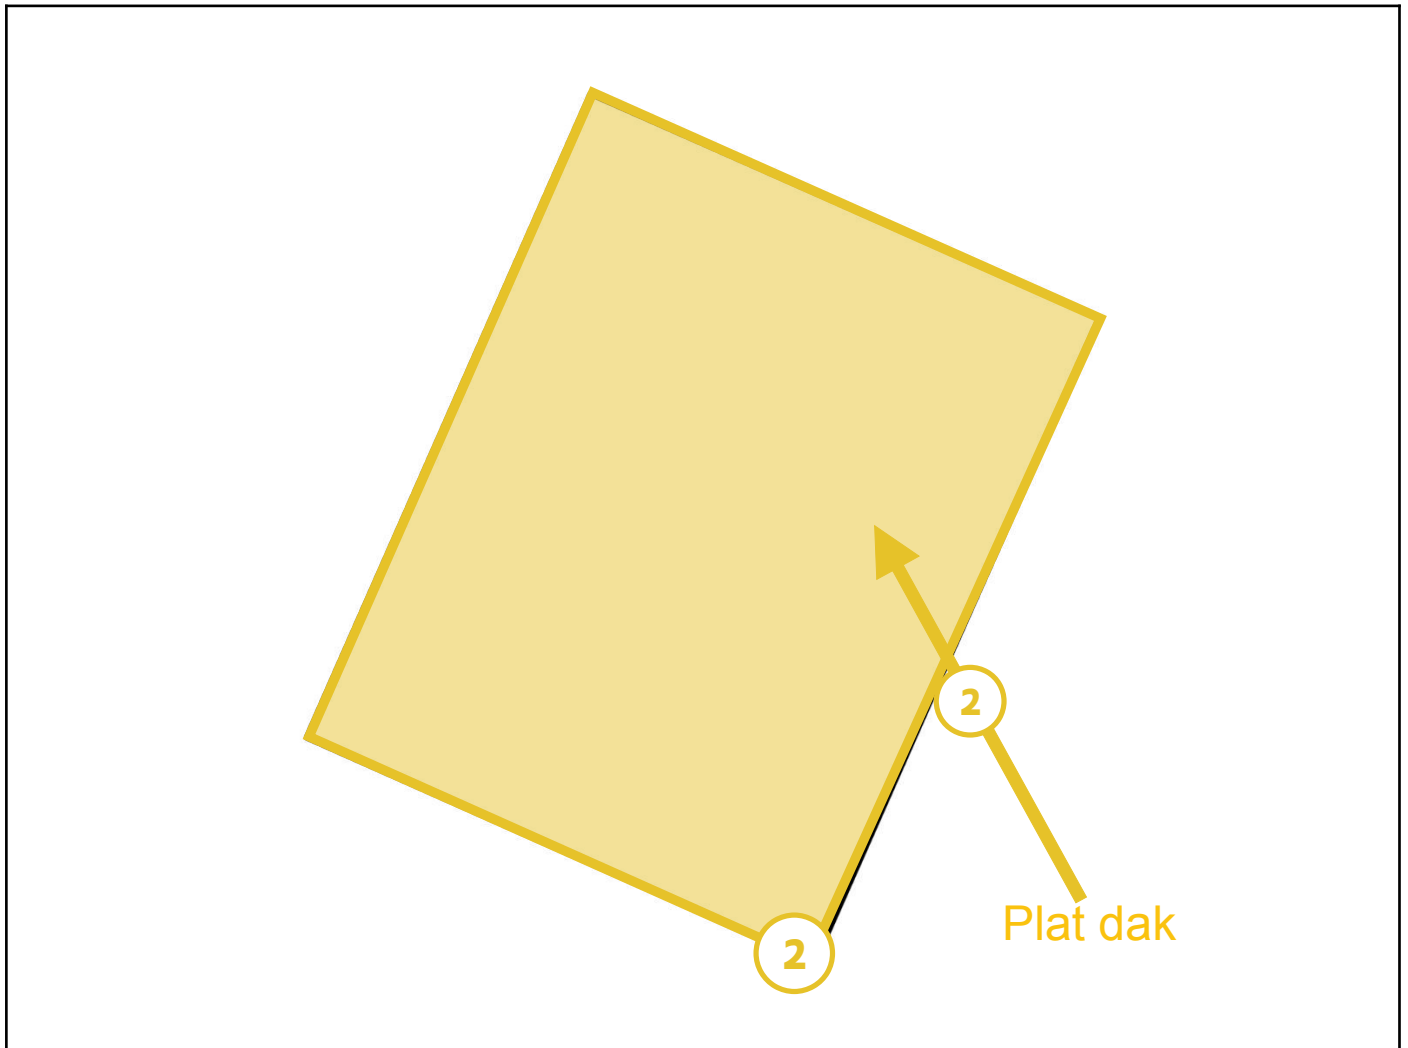
## Plan 2.1: Garages plan - plat dak

| Beschrijving | Type | Actie |
|---|---|---|
| 2. Plat dak | Asbestmateriaal | Zorgvuldig beheren |

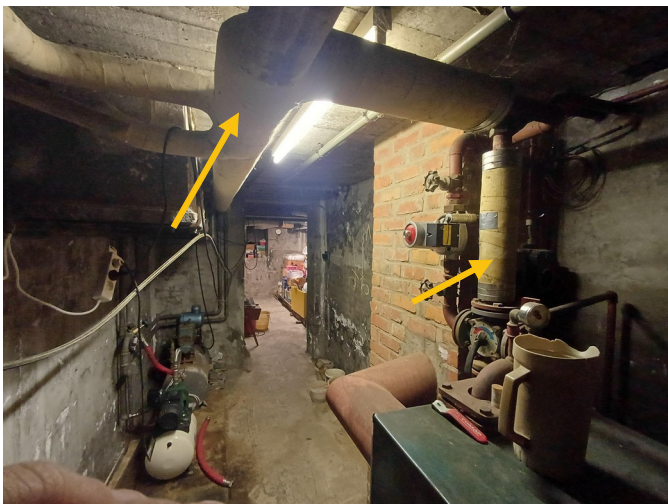
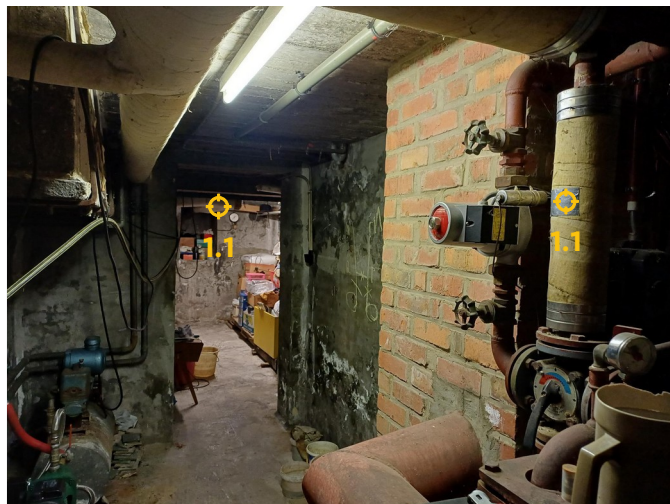
Het asbestmateriaal valt onder de mijlpaal van 2034.

Verwijderen

Voer bijkomende staalnames uit exact te kunnen bepalen welke buizen asbesthoudend zijn.

| Eindbeoordeling materiaalrisico | Laag materiaalrisico en/of verlaagde kans op vezelvrijgave |

| Gebondenheid | Categorie 2: niet-hechtgebonden met matrix |
| Asbestsoort (vezeltype) | Amfibool aanwezig, uitgezonderd crocidoliet |
| Asbestconcentratie | Laag (< 50%) |
| Toestand van het materiaal | Licht beschadigd, licht verweerd. Intact calciumsilicaatmateriaal of categorie III 'gebondenheid' |

| # | Type | Referentie | Resultaat |
|---|---|---|---|
| 1.1 | Mengmonster | MM002 | Amosiet |

| Beschrijving | Gipskartonisolatie |

- Zorg voor een veilig beheer. Vermijd het beschadigen van het asbestmateriaal. Controleer de toestand jaarlijks op wijzigingen.
- Scherm in afwachting van verwijdering het asbestmateriaal af van luchtstromingen en verstoring: bijvoorbeeld door het te verpakken, te fixeren, af te dekken, signalisatie - afbakening aan te brengen, ...
- Voer bijkomende staalname(s) uit.

- Hermetische zone (erkend asbestverwijderaar)  
Het verwijderen van de gipskartonisolatie mag enkel uitgevoerd worden door een erkend asbestverwijderaar.

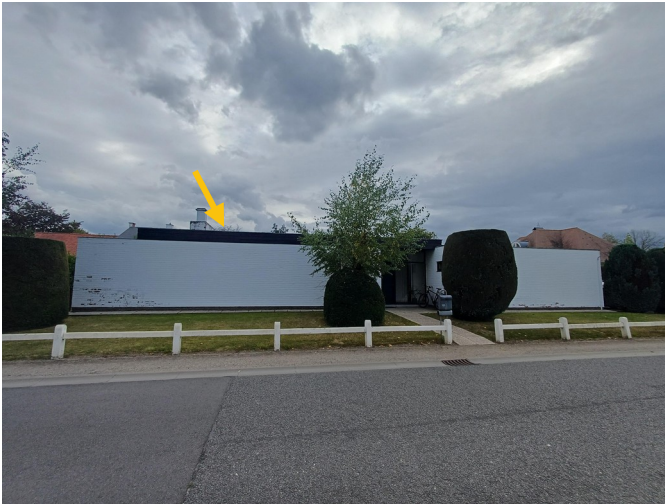
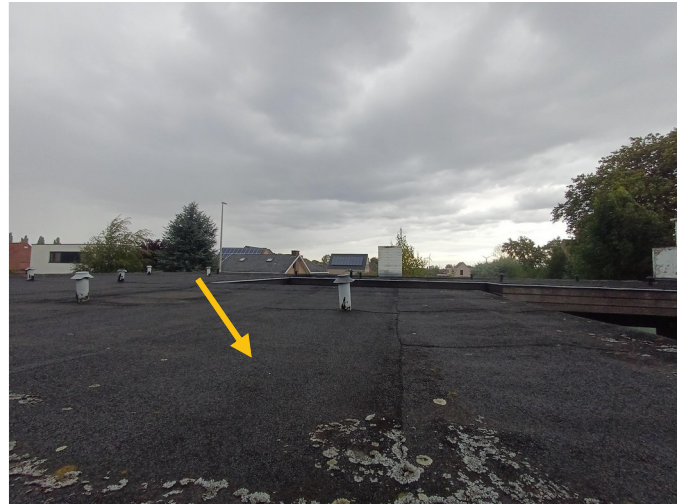
Het asbestmateriaal valt onder de mijlpaal van 2040.

Zorgvuldig beheren

| Eindbeoordeling materiaalisico | Laag materiaalisico en/of verlaagde kans op vezelvrijgave |

| Gebondenheid | Categorie 1: hechtgebonden in oorsprong |
| Asbestsoort (vezeltype) | Alleen chrysotiel |
| Toestand van het materiaal | Licht beschadigd, licht verweerd. Intact calciumsilicaatmateriaal of categorie III 'gebondenheid' |

| Beschrijving | Plat dak |
| Opmerking | <p>De opgegeven volumes zijn slechts schattingen en mogen niet worden gebruikt als maatstaf voor heffingen.</p> <p>Het plat dak is in goede staat.</p> <p>Er kan geen staalname uitgevoerd worden zonder schade aan te brengen met waterinsijpeling tot gevolg.</p> <p>De onderliggende lagen kunnen niet worden geïdentificeerd en geïnspecteerd. Er is een kans dat deze asbesthoudend zijn.</p> <p>Bij renovatie of sloop is het aangeraden om een destructief onderzoek te laten uitvoeren van deze toepassingen.</p> |

- Zorg voor een veilig beheer. Vermijd het beschadigen van het asbestmateriaal. Controleer de toestand jaarlijks op wijzigingen.
- Voer bijkomende staalname(s) uit.

- Eenvoudige handelingen: mag via doe-het-zelf of door werknemer(s) met opleidingsattest eenvoudige handelingen  
Dit hangt af van de staat van het materiaal en op welke manier de aannemer het materiaal kan verwijderen (zonder of met beschadiging van het materiaal). De verwijdermethode kan dus pas met zekerheid bepaald worden als je weet welke werkwijze de aannemer hanteert en hangt ook af van de risicoanalyse van de aannemer. In de meeste gevallen zullen de vezels echter nog steeds sterk gebonden zijn in het bindmiddel en moeilijk vrijkomen bij de verwijdering.
- Eenvoudige handelingen: enkel door erkend asbestverwijderaar

Als de eigenaar besluit om het dak te vernieuwen, dan laat die best eerst een monster nemen en analyseren om te weten of de roofing en/of onderliggende lagen eventueel asbest bevatten.

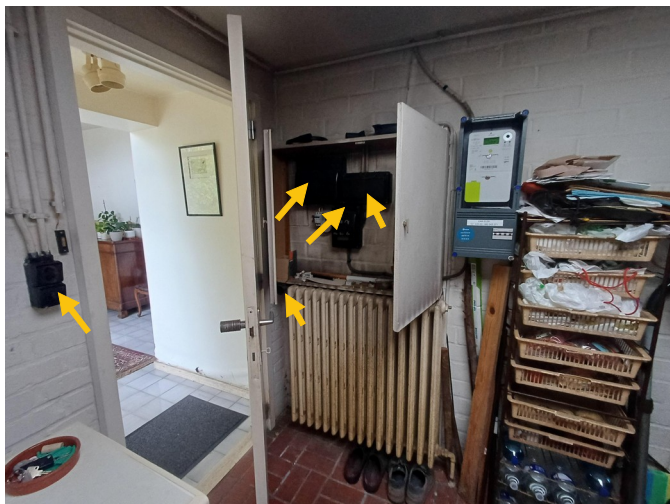
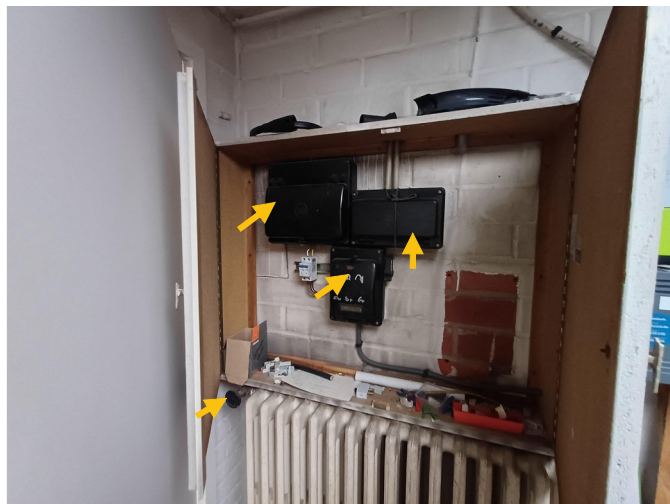
Het asbestmateriaal valt onder de mijlpaal van 2040.

Zorgvuldig beheren

| Eindbeoordeling materiaalrisico | Laag materiaalrisico en/of verlaagde kans op vezelvrijgave |

| Gebondenheid | Categorie 1: hechtgebonden in oorsprong |
| Asbestsoort (vezeltype) | Crocidoliet aanwezig |
| Toestand van het materiaal | Onbeschadigd, niet verweerd |

| Beschrijving | Bakeliet |

- Zorg voor een veilig beheer. Vermijd het beschadigen van het asbestmateriaal. Controleer de toestand jaarlijks op wijzigingen.
- Voer bijkomende staalname(s) uit.

- Eenvoudige handelingen: mag via doe-het-zelf of door werknemer(s) met opleidingsattest eenvoudige handelingen  
Raadpleeg de actuele wetgeving op de website van OVAM. Onder strikte voorwaarden kan het eventueel toegestaan zijn om deze toepassing zelf te verwijderen. Bij twijfel wordt echter sterk aangeraden om een erkende asbestverwijderaar te raadplegen. Zorg er bovendien voor dat u zich goed informeert via de websites van OVAM en andere officiële bronnen over de vereiste persoonlijke beschermingsmaatregelen en de richtlijnen voor het veilig verwijderen van asbest.

Houd er rekening mee dat deze toepassingen vaak onder spanning staan. Het is daarom aan te raden om ook een elektricien te raadplegen, aangezien het werken aan of verwijderen van deze toepassingen specifieke technische kennis vereist.

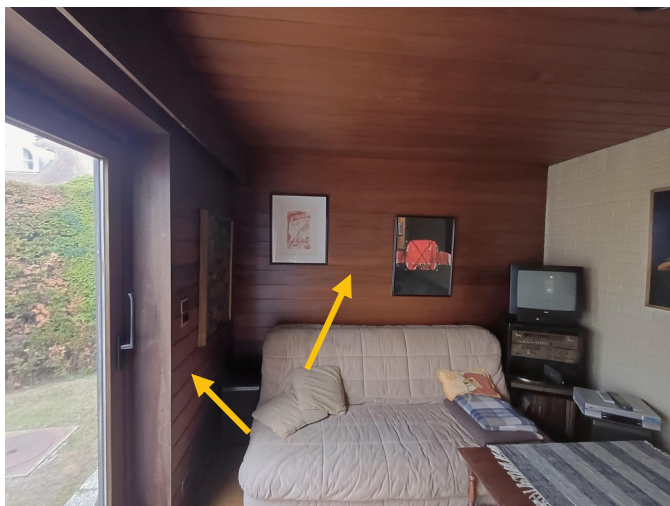
Er werden voorzetwanden (valse muren) aangebracht. Als deskundige kan ik geen uitspraak doen over eventuele asbestverdachte toepassingen die aanwezig zijn of verborgen zitten achter de voorzetwanden. Bij renovaties, sloop of verbouwingen is het aan te raden een destructieve asbestinventaris op te stellen voor deze ruimtes.

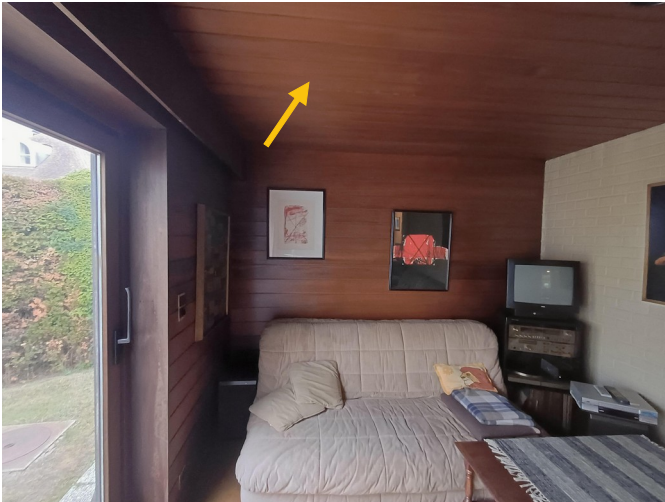
## Fiche 6: Plafondafwerking uit niet-asbestverdacht materiaal

De plafonds zijn gemaakt van niet-asbestverdachte materialen (bijvoorbeeld laminaat, gyproc, ...), deze toepassingen zijn niet asbestverdacht. Ik heb echter niet kunnen vaststellen of er mogelijk asbestverdachte of asbesthoudende materialen achter deze toepassingen aanwezig zijn. Bij renovatie of sloop is het aangeraden om een destructief onderzoek te laten uitvoeren van deze toepassingen.

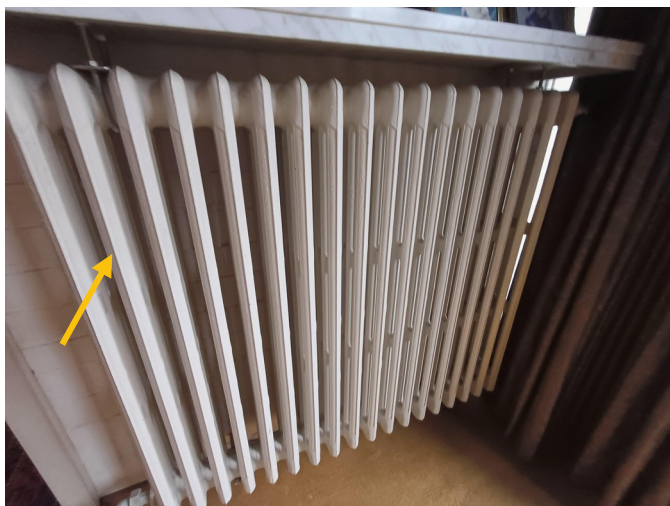
Tijdens de inspectie trokken de gietijzeren radiatoren mijn aandacht. Deze radiatoren bevatten vaak pakkingen die mogelijk asbestverdacht of asbesthoudend zijn. Omdat ik geen destructieve methoden mag toepassen, heb ik visueel aan de buitenzijde geen pakkingen kunnen vaststellen. Bij renovatie of sloop is een destructief onderzoek naar deze radiatoren echter noodzakelijk, aangezien de kans groot is dat ze asbesthoudende pakkingen bevatten.

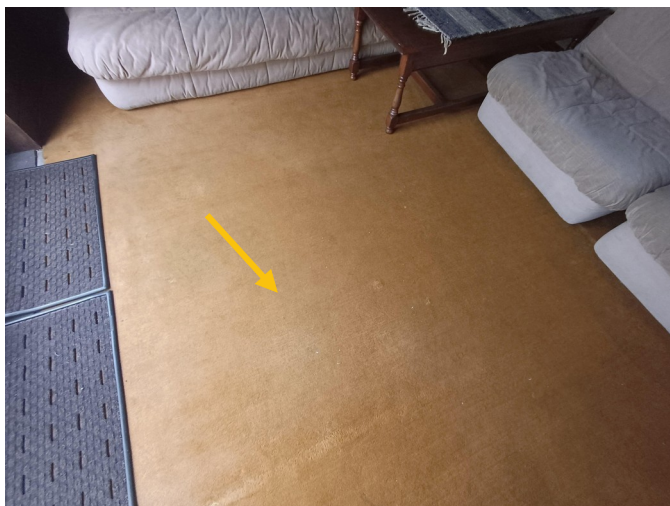
Het kamerbreed tapijt is in goede staat en is overal goed bevestigd. Het betreft een niet-destructief onderzoek. Onderliggende materialen konden niet worden geïdentificeerd en geïnspecteerd. Er is een kans dat de onderliggende lagen asbesthoudend zijn.

Bij renovatie of sloop is het aangeraden om een destructief onderzoek te laten uitvoeren van deze toepassingen.

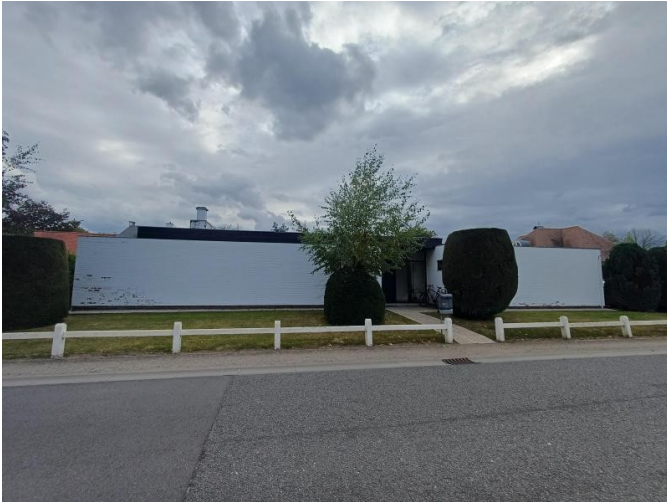
## Fiche 9: Aanvullend onderzoek indien renovatiewerken

Dit betreft een niet-destructief onderzoek. (enkel visueel onderzoek)

Bij renovatiewerken dient er een aanvullend onderzoek te worden uitgevoerd.

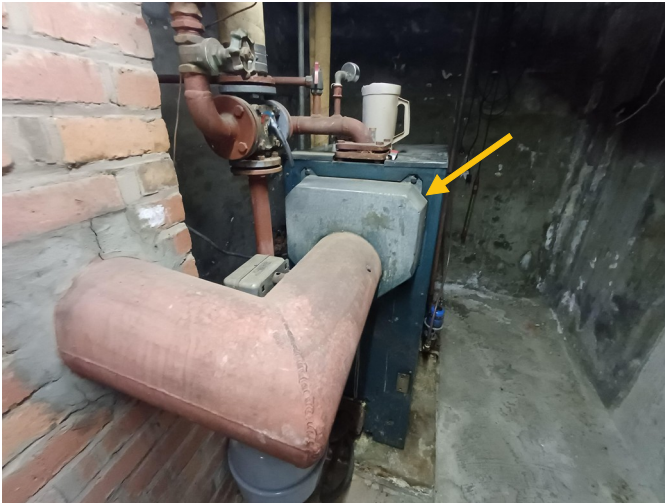
Tijdens de inspectie heb ik geen bouwjaar kunnen achterhalen van de stookketel. Het uiterlijk van het toestel doet vermoeden dat het in gebruik is genomen voor 2001 en mogelijk tot een risicobouwjaar behoort, wat inhoudt dat er eventueel asbestverdachte toepassingen in aanwezig kunnen zijn. Het is daarom van groot belang om de techniekier hiervan op de hoogte te stellen bij werkzaamheden en, indien nodig, een asbestdeskundige in te schakelen die kan meedenken over de mogelijke aanwezigheid van asbestverdachte toepassingen tijdens de werkzaamheden aan het toestel. Ik als deskundige mag geen toestellen demonteren om verdachte toepassingen op te sporen.

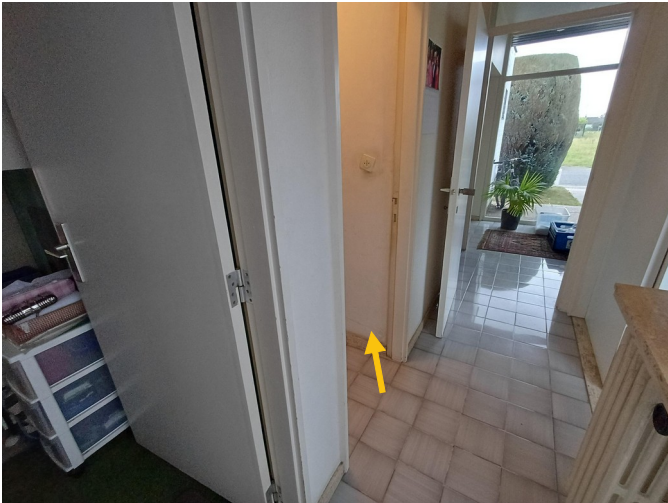
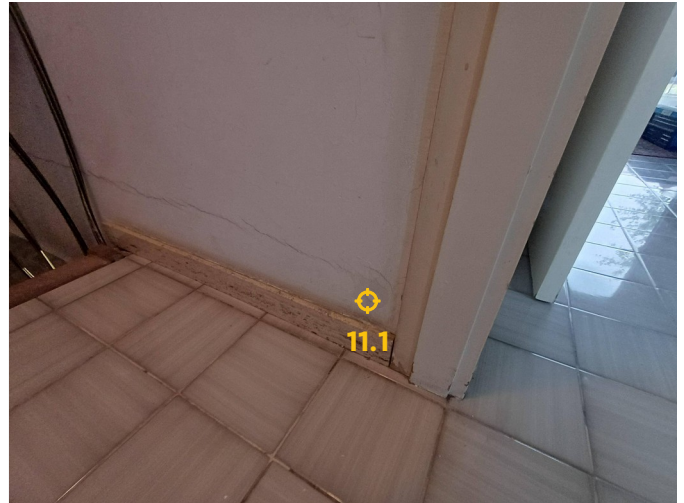
## Fiche 11: Pleisterwerk wanden

Geen asbest

| # | Type | Referentie | Resultaat |
|---|---|---|---|
| 11.1 | Mengmonster | MM001 | Geen asbest |
