# Asbestinventarisatetest

Graaf de Montblancaan 19, 8870 Izegem

Attestnummer : 20251229-000230.000

**Niet-asbestveilig**

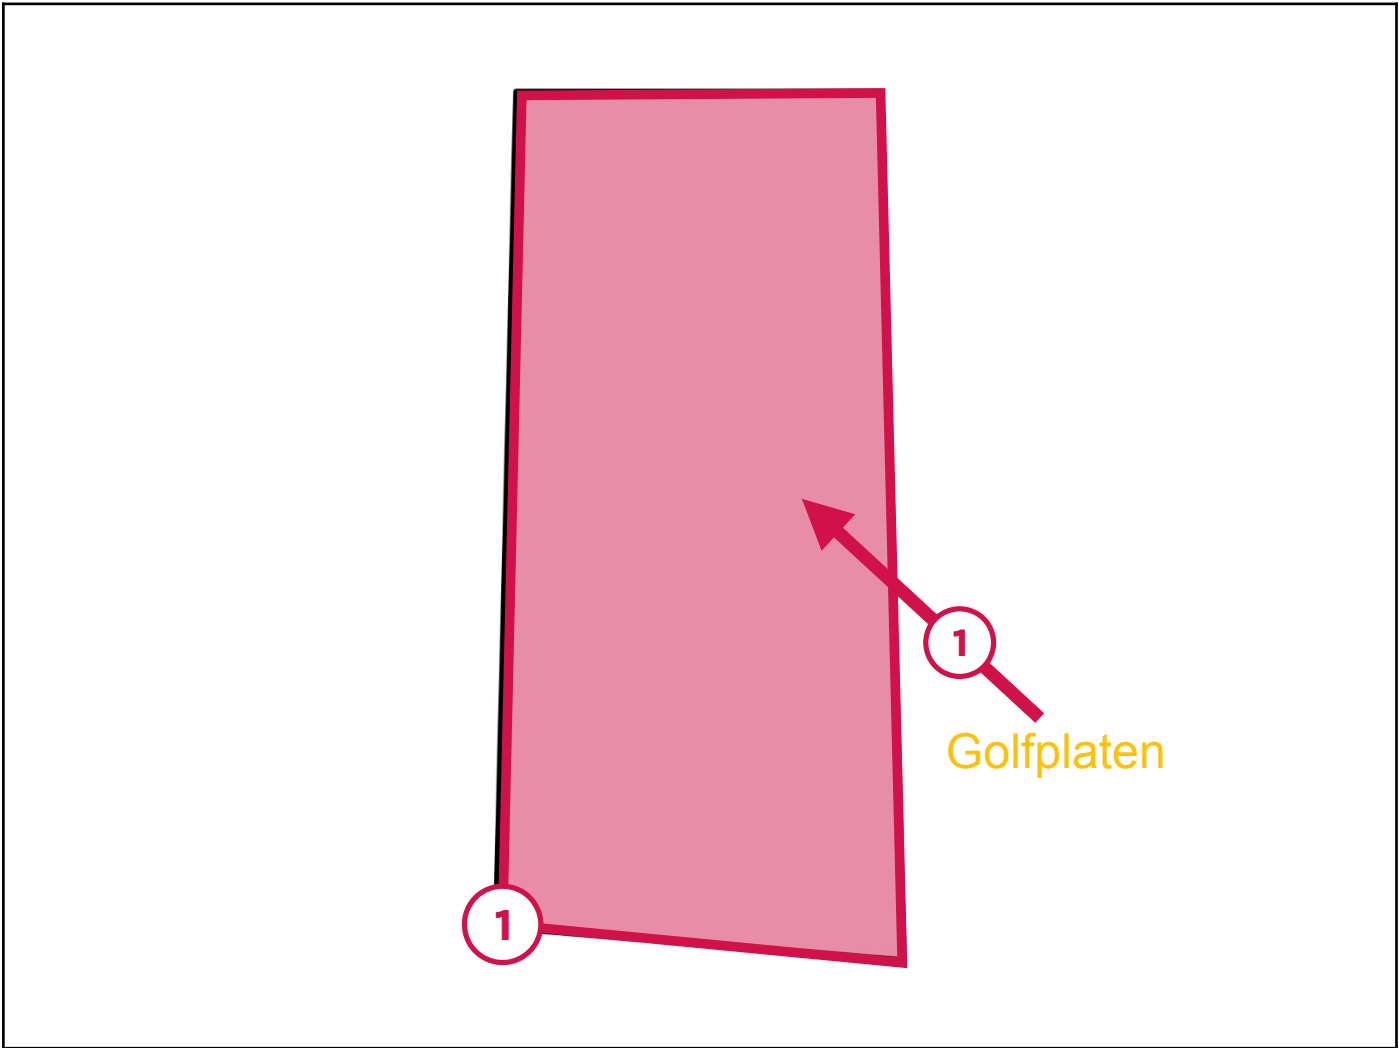
## Plan 2.1: Garage plan - golfplaten

| Beschrijving | Type | Actie |
|---|---|---|
| 1. Golfplaten | Asbestmateriaal | Dringend verwijderen |

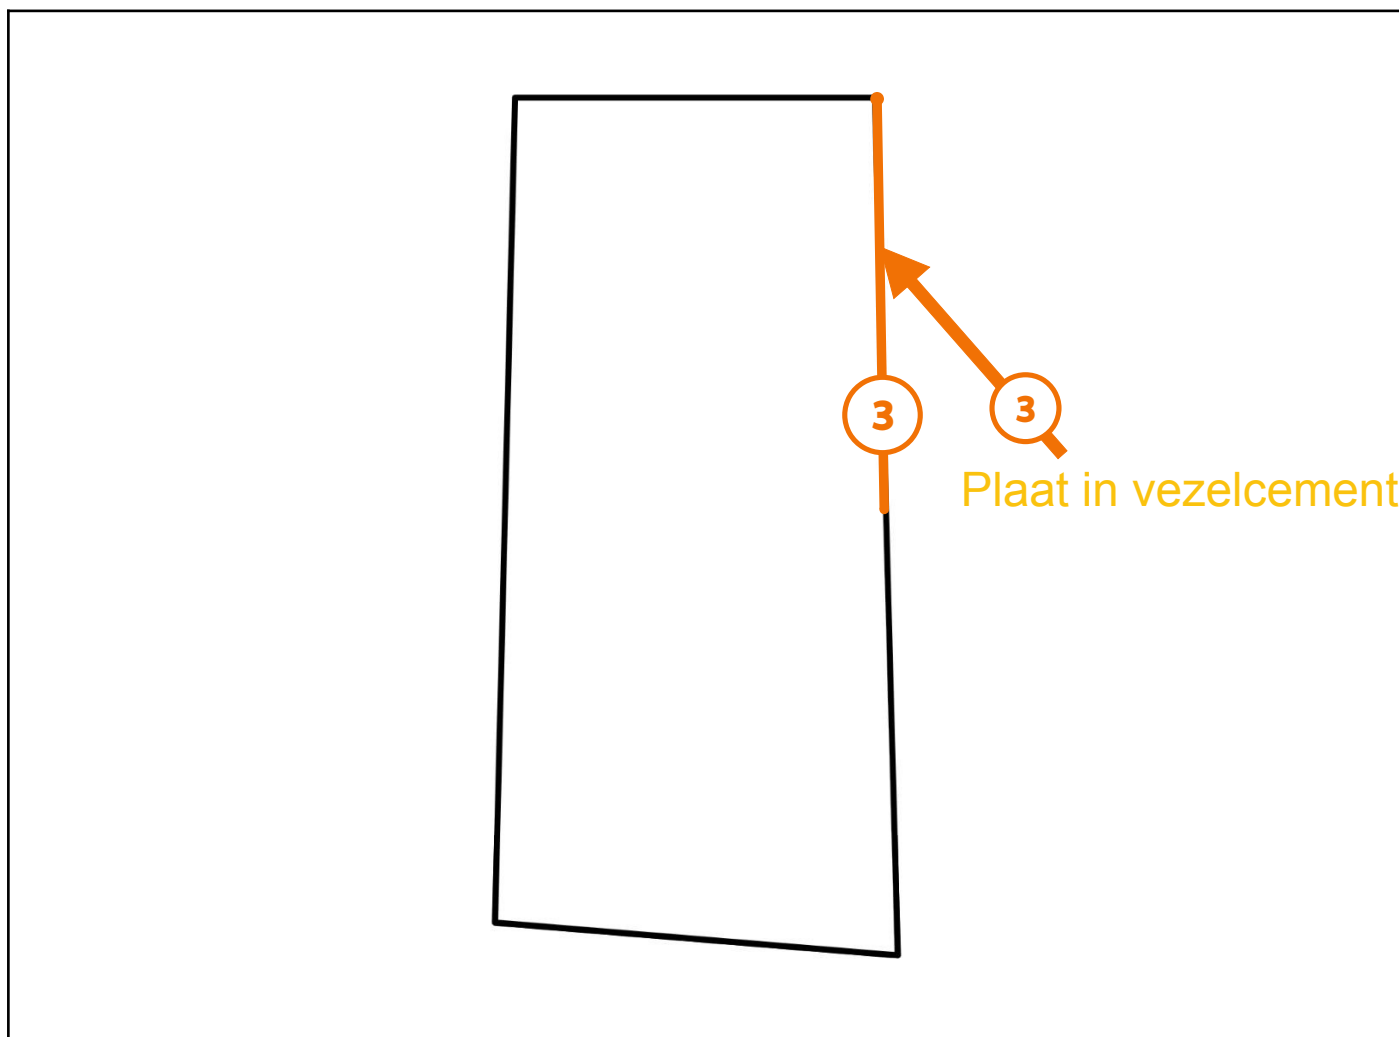
## Plan 2.2: Garage plan - plaat in vezelcement

| Beschrijving | Type | Actie |
|---|---|---|
| 3. Plaat in vezelcement (garage) | Asbestmateriaal | <a href="#">Verwijderen</a> |

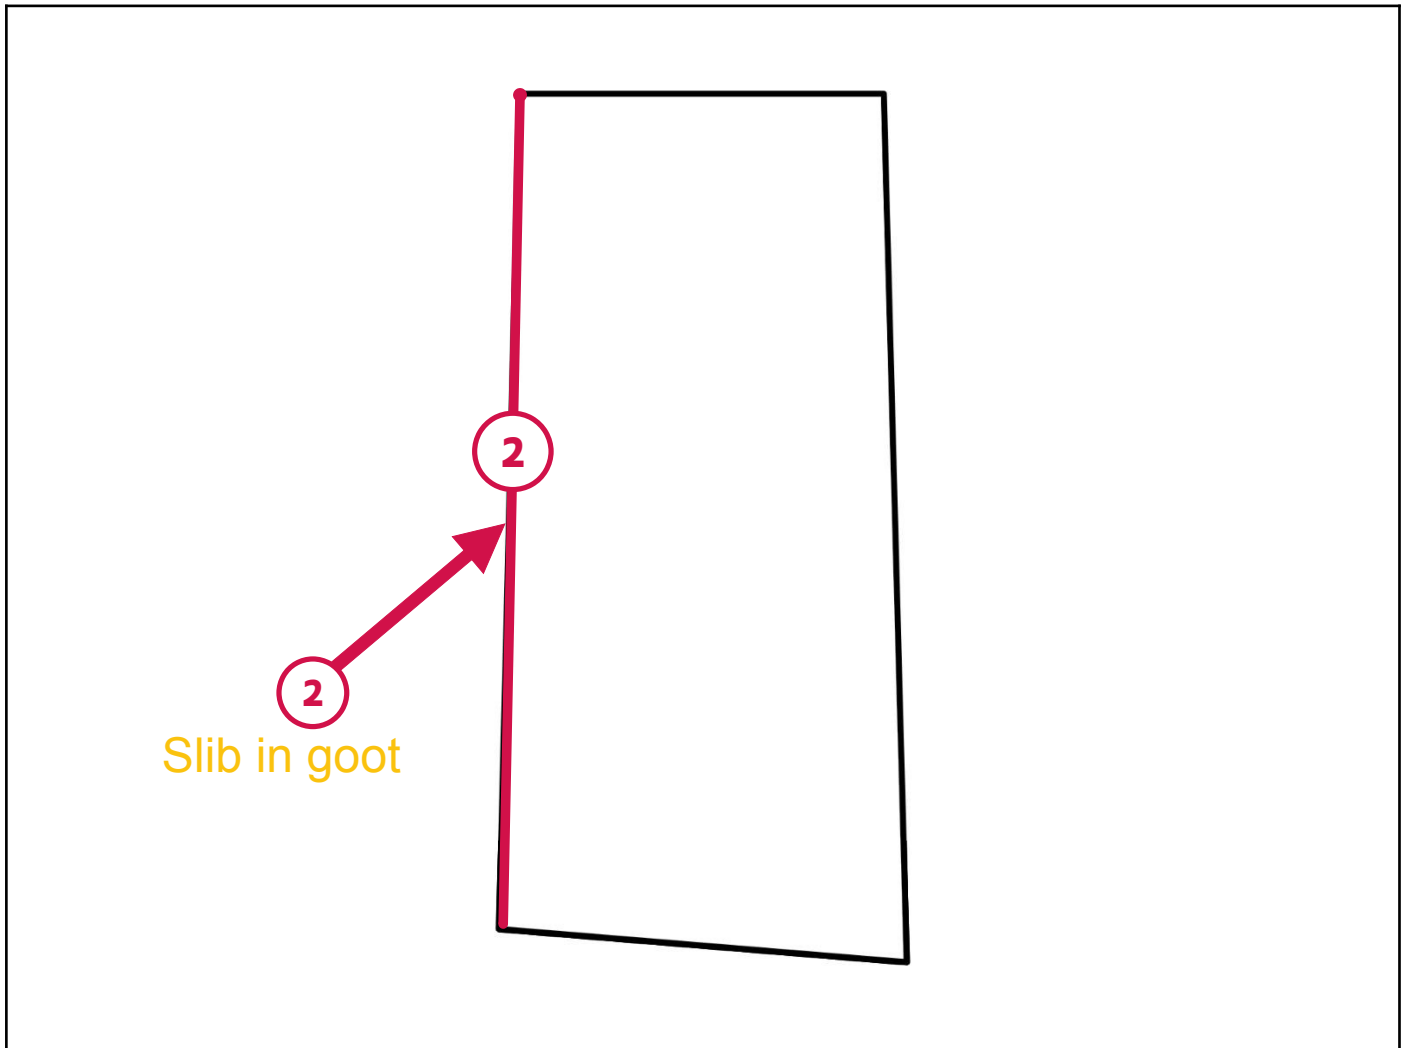
## Plan 2.3: Garage plan - slib in goot

| Beschrijving | Type | Actie |
|---|---|---|
| 2. Slib in goot | Asbestmateriaal | Dringend verwijderen |

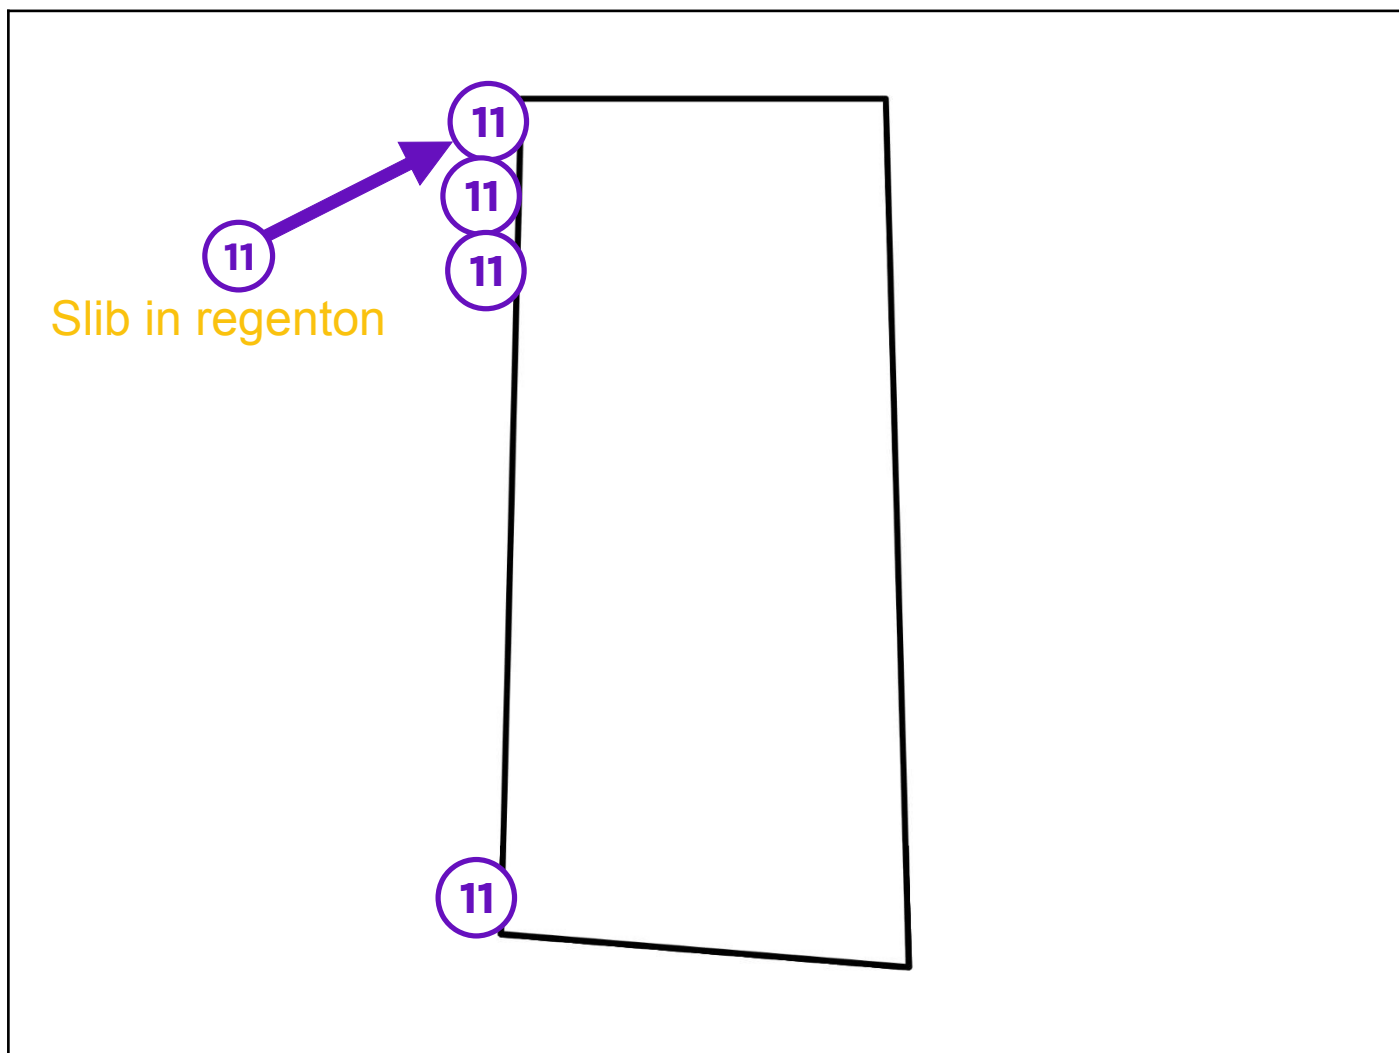
## Plan 2.4: Garage plan - slib in regenton

| Beschrijving | Type | Actie |
|---|---|---|
| 11. Slib in regenton | Beperking | - |

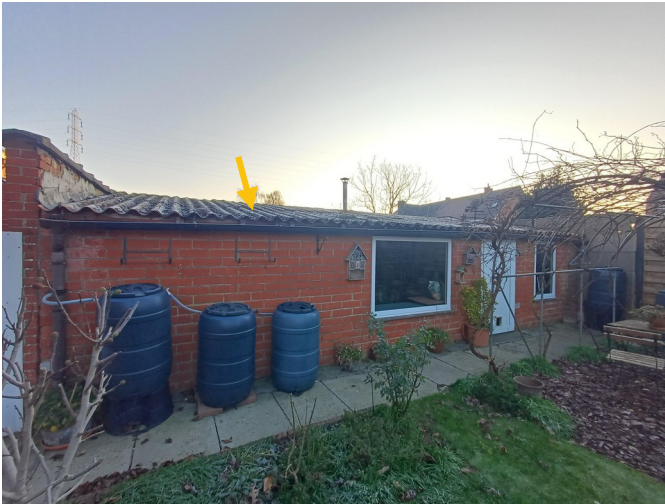
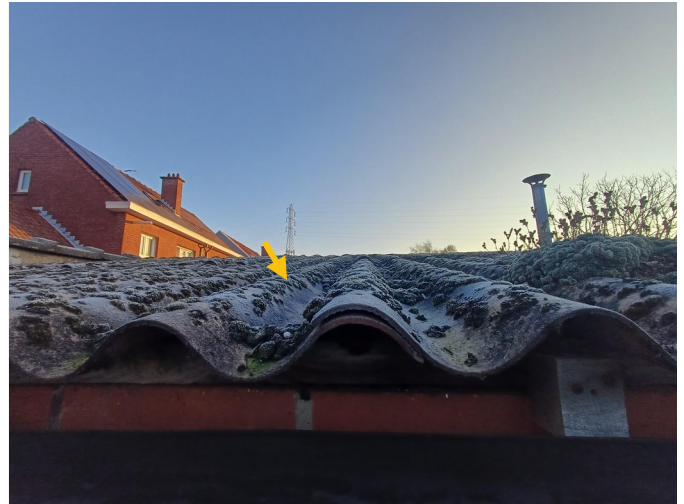
- Eenvoudige handelingen: enkel door erkend asbestverwijderaar  
Gezien de staat van de golfplaten, die redelijk verweerd zijn, en hoewel deze eventueel door eenvoudige handelingen verwijderd kunnen worden, adviseer ik als deskundige om de verwijdering te laten uitvoeren door een erkende asbestverwijderaar. Dit garandeert de veiligheid van zowel de bewoners als de burelen.

| Eindbeoordeling materiaalrisico | Hoog materiaalrisico en/of hoge kans op vezelvrijgave |

| Asbestsoort (vezeltype) | Crocidoliet aanwezig |
| Toestand van het materiaal | Matig beschadigd, matig verweerd |

**Dringend verwijderen**

- Verwijder dit asbestmateriaal zo snel mogelijk. Volg de toestand goed op.
- Hemelwater dat afspoelt van asbestcement daken of gevels kan asbestdeeltjes bevatten. Gebruik het enkel voor gesloten circuits (bv. spoelen toiletten). Reinig na het vervangen van het dak of de gevel de dakgoten en regenwaterput of -ton om asbesthoudend sediment of slib te verwijderen
- Voer bijkomende staalname(s) uit.

- Eenvoudige handelingen: mag via doe-het-zelf of door werknemer(s) met opleidingsattest eenvoudige handelingen  
De platen ongebroken en dubbel verpakt in een asbestzak aanbieden aan het containerpark of aan een asbestverwerkingsbedrijf.

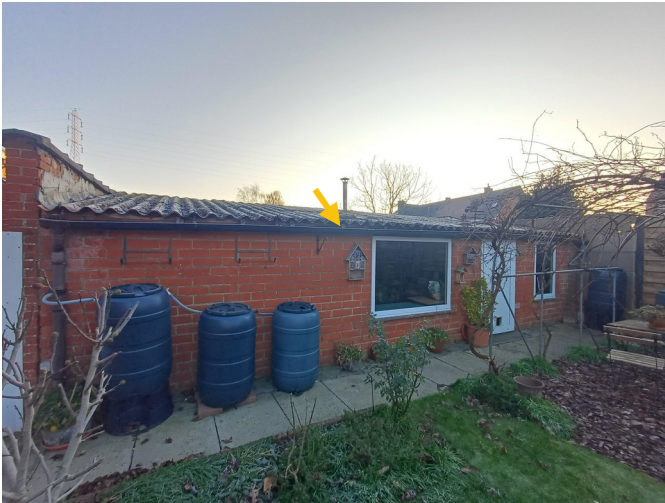
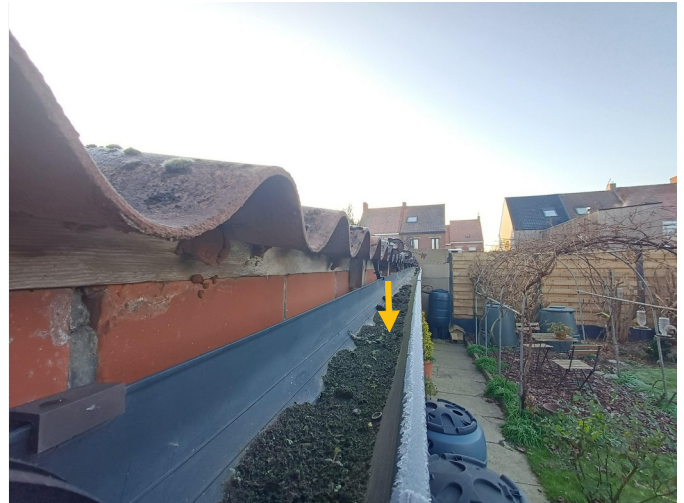
## Fiche 2: Slib in goot

Asbestmateriaal - afvalstof

Het asbestmateriaal valt onder de mijlpaal van 2040.

**Dringend verwijderen**

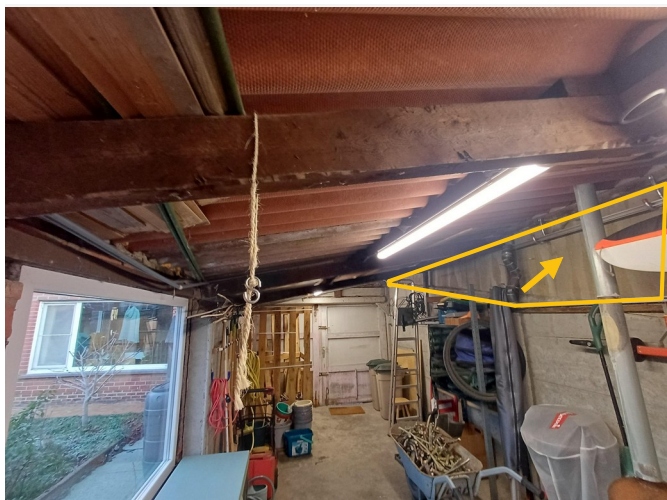
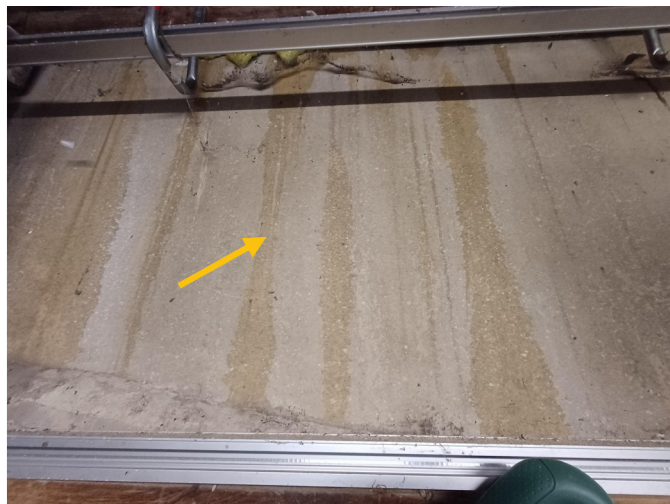
| Opmerking | Op basis van mijn expertise als deskundige heb ik deze plaat als asbesthoudend geclassificeerd, zonder staalname. De opgegeven volumes kunnen licht afwijken van de werkelijkheid en mogen niet worden gebruikt als maatstaf voor heffingen. |

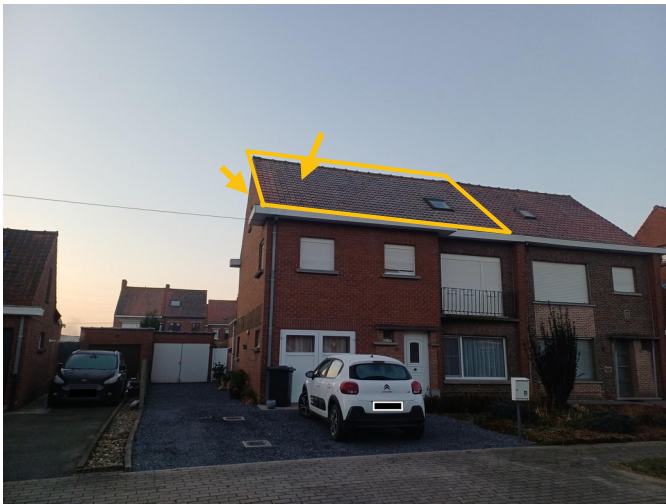
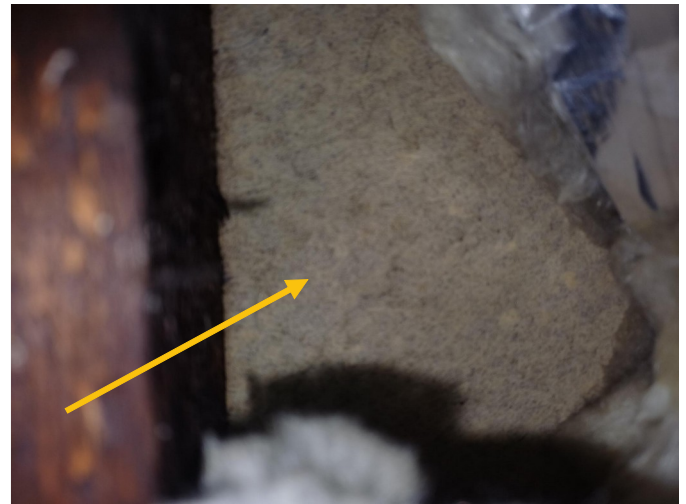
| Opmerking | Op basis van mijn expertise als deskundige heb ik het onderdak als asbesthoudend geclassificeerd, zonder staalname. De opgegeven volumes kunnen licht afwijken van de werkelijkheid en mogen niet worden gebruikt als maatstaf voor heffingen. |

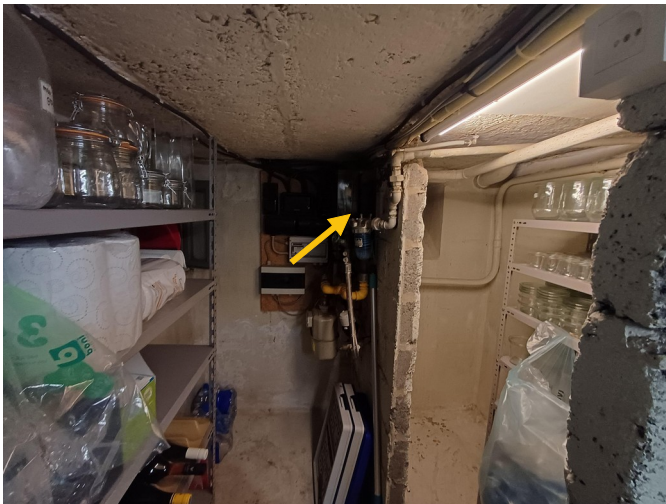
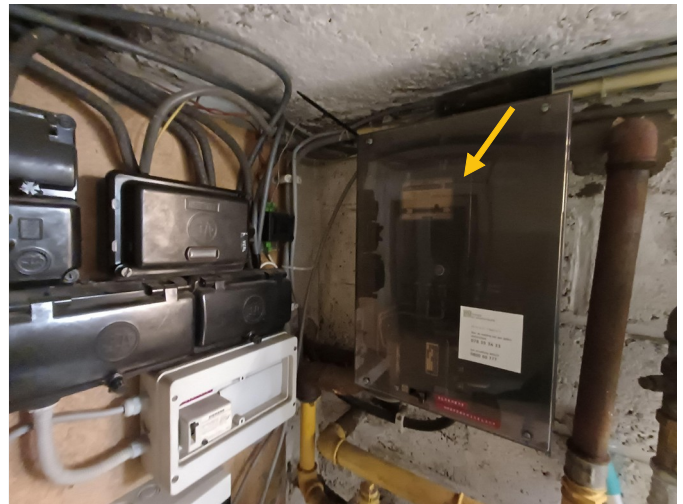
| Opmerking | De opgegeven volumes kunnen afwijken van de werkelijkheid en mogen niet worden gebruikt als maatstaf voor heffingen. Als deskundige heb ik vastgesteld dat het materiaal daadwerkelijk bakeliet betreft en geen harde pvc. Bakeliet wordt beschouwd als een asbestverdachte toepassing, aangezien het in veel gevallen asbesthoudend is. Ik heb geen staalname uitgevoerd om de functionaliteit van de tellerkast niet in gevaar te brengen. Daarnaast is staalname verboden, aangezien de tellerkast eigendom is van de nutsvoorzieningsmaatschappij. |

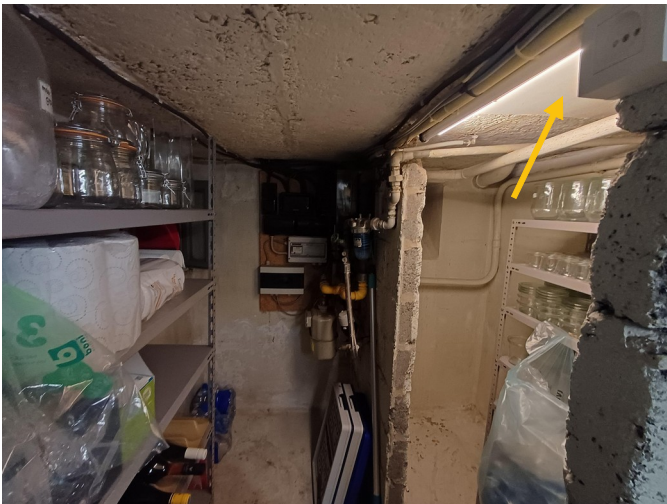
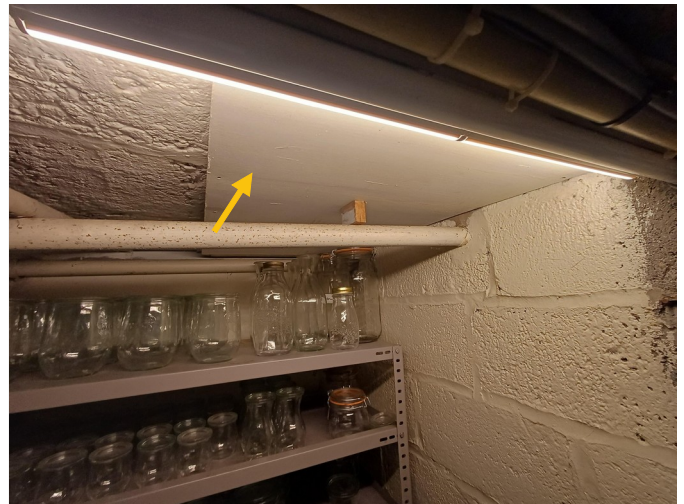
| Opmerking | Op basis van mijn expertise als deskundige heb ik deze plaat als asbesthoudend geclassificeerd, zonder staalname. De opgegeven volumes kunnen licht afwijken van de werkelijkheid en mogen niet worden gebruikt als maatstaf voor heffingen. |

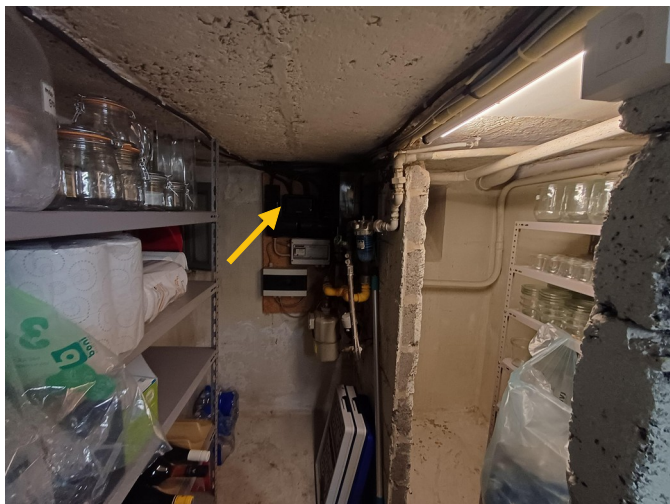
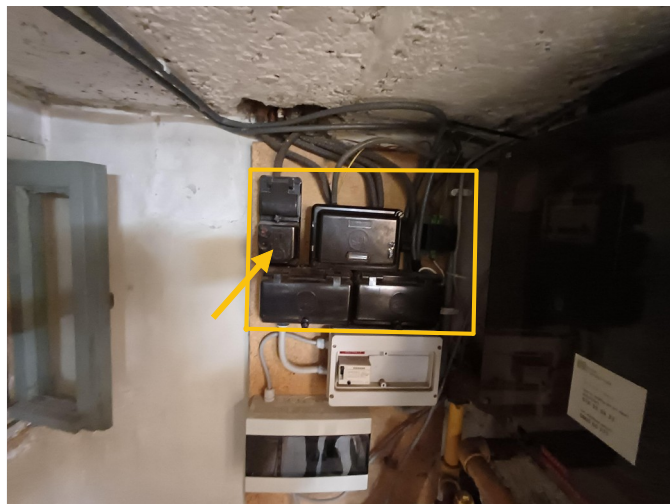
| Opmerking | De opgegeven volumes kunnen afwijken van de werkelijkheid en mogen niet worden gebruikt als maatstaf voor heffingen. Als deskundige heb ik geverifieerd dat het materiaal inderdaad bakeliet betreft en geen harde PVC. Bakeliet wordt beschouwd als een asbestverdachte toepassing, aangezien het in veel gevallen asbesthoudend is. Ik heb echter geen staalname uitgevoerd om de functionaliteit van de bakeliet toepassingen niet in gevaar te brengen. |

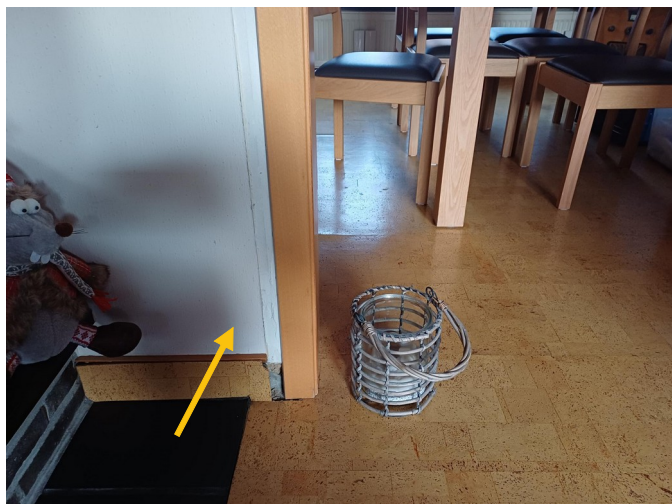
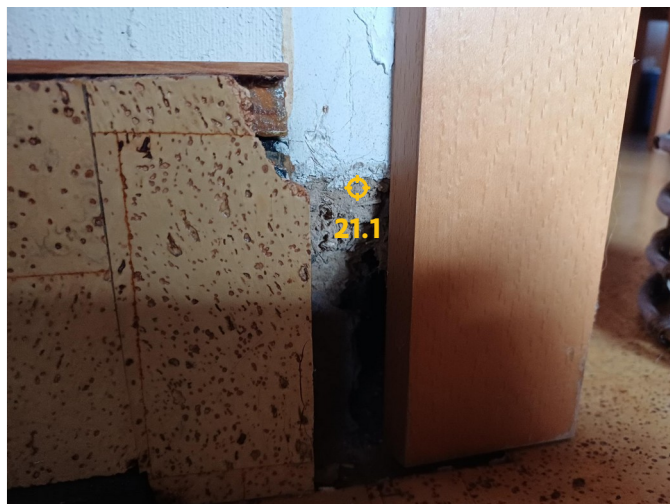
## Fiche 21: Pleisterwerk wanden

Geen asbest

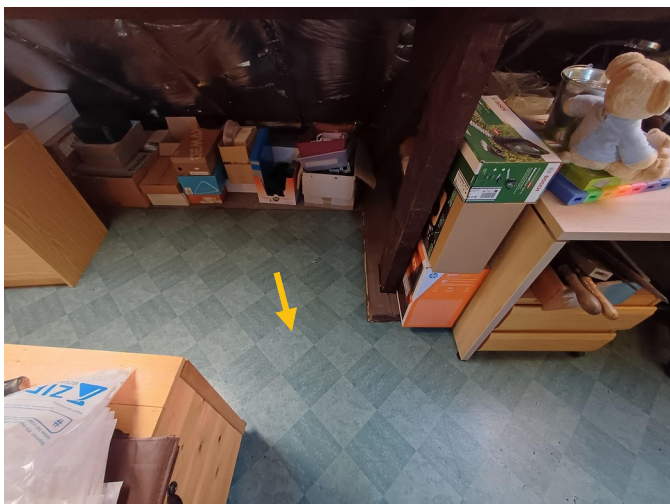
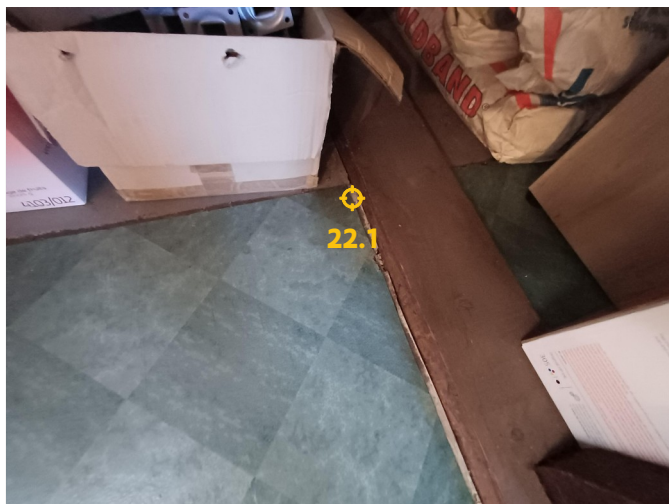
## Fiche 22: Vloerzeil type 4

Geen asbest
