Asbestinventarisatetest

Priester Daensstraat 5, 8870 Izegem

Attestnummer : 20240201-000144.000

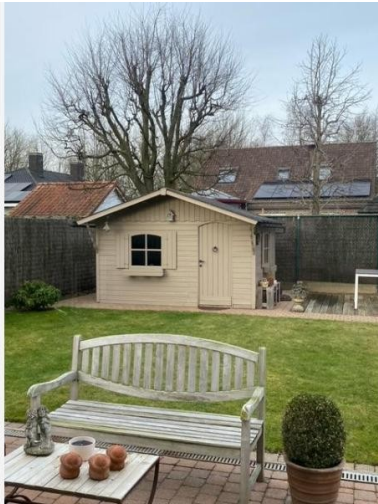
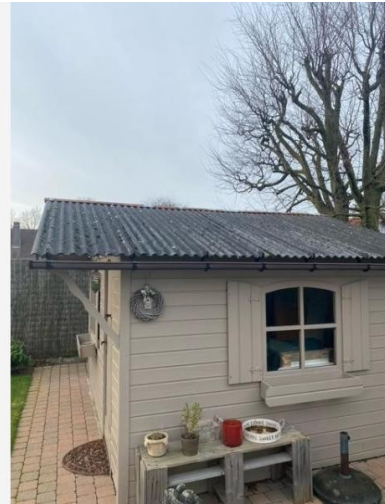
Beschrijving	Type	Actie
1. Golfplaten	Asbestmateriaal	Verwijderen

Het asbestmateriaal valt onder de mijlpaal van 2034.

Eindbeoordeling materiaalrisico	Verhoogd materiaalrisico en/of verhoogde kans op vezelvrijgave
---------------------------------	--

Gebondenheid	Categorie 1: hechtgebonden in oorsprong
Asbestsoort (vezeltype)	Crocidoliet aanwezig
Asbestconcentratie	Laag (< 50%)
Afschermingsgraad van het gehele materiaal	Geheel of deels vrij aan de buitenlucht
Toestand van het materiaal	Matig beschadigd, matig verweerd

Beschrijving	Golfplaten
Omgeving	Buiten
Primaire drager	Schuin dak
Asbestmateriaal	Dak- en gevelbekleding - Golfplaat
Bindmiddel van asbestmateriaal	Cement
Gebondenheid op basis van bindmiddel	Hecht
Hoeveelheid (oppervlakte - aantal)	• 20,00 m ² - 1 stuk
Totale oppervlakte	20,00 m ²
Eenvoudig bereikbaar	Ja
Bevestigingswijze	• Geschroefd
Identificatiemethode	Vaststelling zonder monsternamen

- Verwijder dit asbestmateriaal zo snel mogelijk. Volg de toestand goed op.

- Eenvoudige handelingen: mag via doe-het-zelf of door werknemer(s) met opleidingsattest eenvoudige handelingen
Dit mag je zelf verwijderen als je er zeker van bent dat je dit niet zal breken.

Aangeraden om dit te laten doen door werknemer(s) met opleidingsattest eenvoudige handelingen.

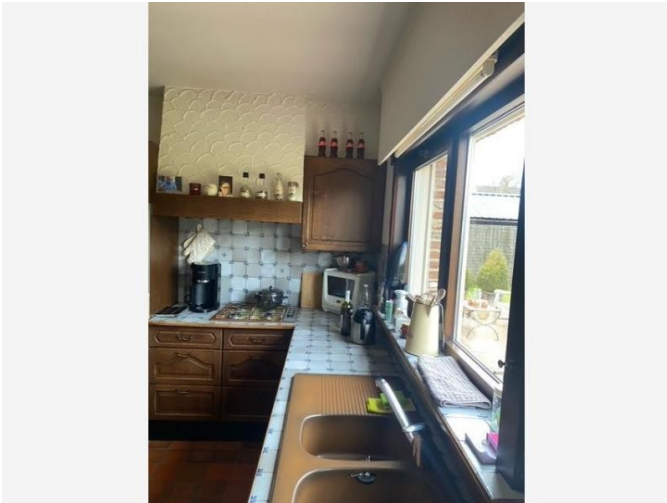
Tijdens de visuele inspectie werd vastgesteld dat alle faiencetegels nog intact waren.
Bij renovatie is een destructief onderzoek nodig. Dit kan asbest bevatten.

Identificatiemethode	Redelijk vermoeden
Primaire drager	Binnenwand
(Asbest)materiaal	Prefab - afwerking - Tegel
Bindmiddel	Cement
Gebondenheid bindmiddel	Hecht

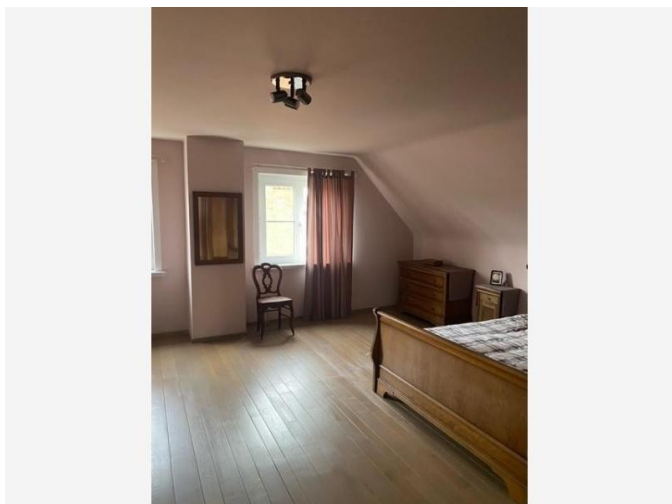
Tijdens de visuele inspectie was het onderdak niet waarneembaar.

Bij renovatie is een destructief onderzoek nodig. Dit kan asbest bevatten.

Identificatiemethode	Redelijk vermoeden
Primaire drager	Schuin dak
(Asbest)materiaal	Plaat, paneel, tablet - Type Menuiserie
Bindmiddel	Cement
Gebondenheid bindmiddel	Hecht

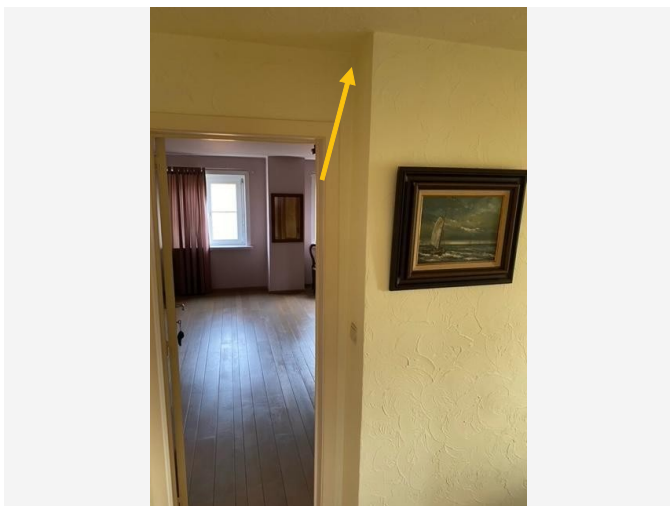
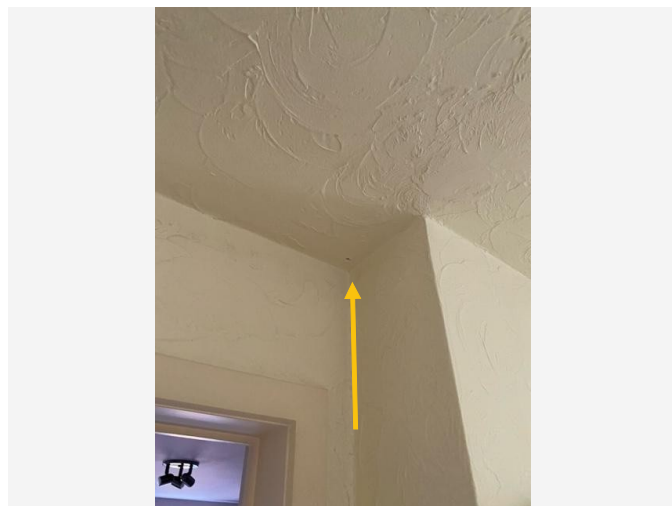
Fiche 4: Pleisterwerk plafond

Geen asbest

#	Type	Referentie	Resultaat
4.1	Mengmonster	240127C2	Geen asbest

Beschrijving	Pleisterwerk plafond
Omgeving	Binnen
Primaire drager	Plafond

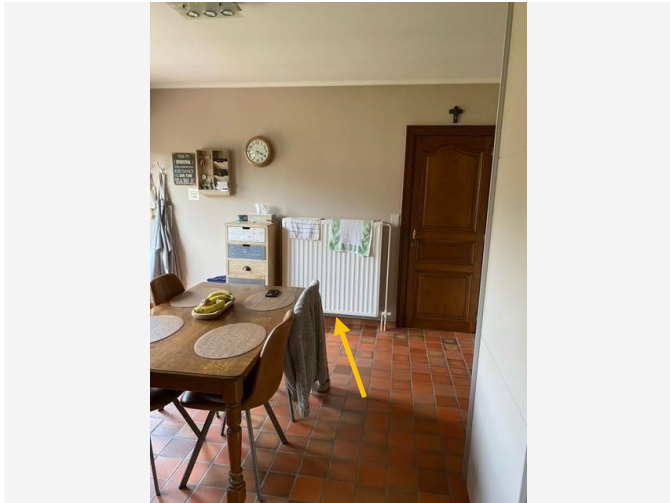
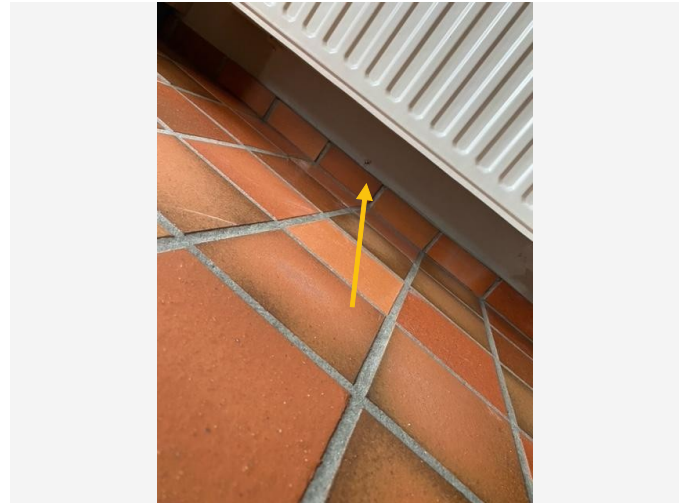
Geen asbest

#	Type	Referentie	Resultaat
5.1	Mengmonster	240127C1	Geen asbest

Beschrijving	Pleisterwerk binnenmuren
Omgeving	Binnen
Primaire drager	Binnenwand
