# Asbestinventarisatetest

Roeselaarsestraat 158, 8870 Izegem

Attestnummer : 20241215-000066.000

Uitgegeven op : 15.12.2024

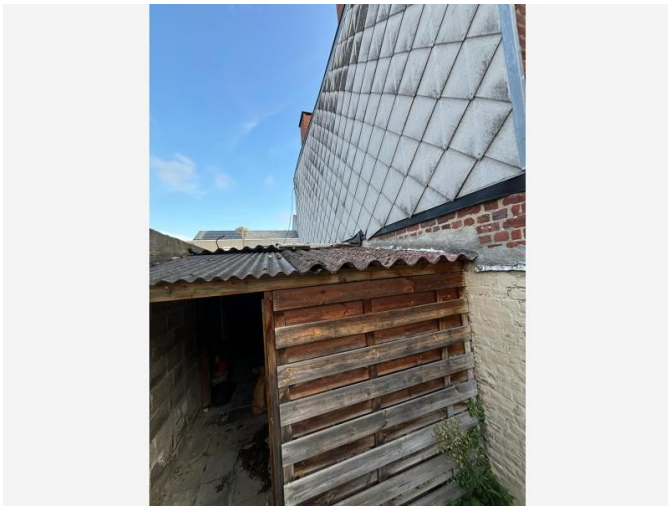
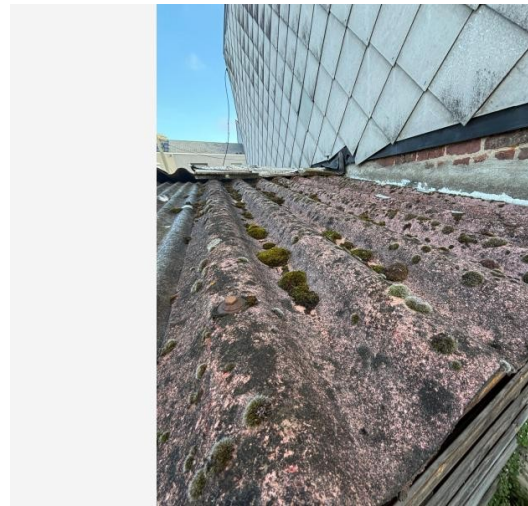
Overzichtsfoto

Detailfoto

| Eindbeoordeling materiaalrisico | Verhoogd materiaalrisico en/of verhoogde kans op vezelvrijgave |

| Gebondenheid | Categorie 1: hechtgebonden in oorsprong |
| Asbestsoort (vezeltype) | Crocidoliet aanwezig |
| Asbestconcentratie | Laag (< 50%) |
| Afschermingsgraad van het gehele materiaal | Geheel of deels vrij aan de buitenlucht |
| Toestand van het materiaal | Matig beschadigd, matig verweerd |

| Beschrijving | Dak bestaande uit golfplaten |
| Asbestmateriaal | Dak- en gevelbekleding - Golfplaat |

Het asbestmateriaal valt onder de mijlpaal van 2034.

Verwijderen

- Verwijder dit asbestmateriaal zo snel mogelijk. Volg de toestand goed op.
- Hemelwater dat afspoelt van asbestcement daken of gevels kan asbestdeeltjes bevatten. Gebruik het enkel voor gesloten circuits (bv. spoelen toiletten). Reinig na het vervangen van het dak of de gevel de dakgoten en regenwaterput of -ton om asbesthoudend sediment of slib te verwijderen

- Eenvoudige handelingen: mag via doe-het-zelf of door werknemer(s) met opleidingsattest eenvoudige handelingen  
Deze toepassing kan door een aannemer die over een opleidingsattest eenvoudige handelingen beschikt of door een particulier (doe-het-zelf), verwijderd worden indien er geen verhoogd risico op vrijgave van asbestvezels (max. concentratie 0,01 vezels/cm<sup>3</sup> - CODEX Art. VI.3-54) ontstaat en de toepassing voorafgaand wordt gefixeerd/bevochtigd; de individuele elementen zonder machinale werktuigen en zonder breken of gooien een voor een losgemaakt worden; en ten slotte in gesloten verpakking weggevoerd worden naar een erkend afvalpunt (recyclagepark).

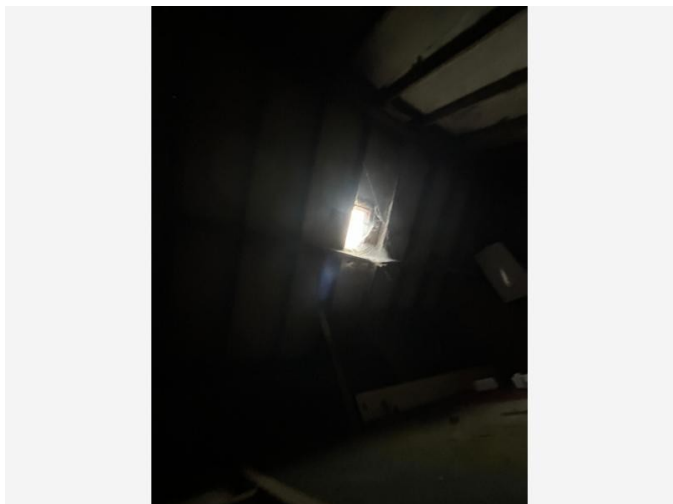
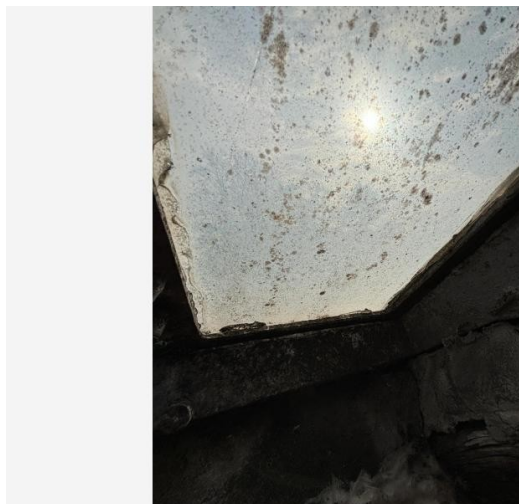
Overzichtsfoto

Detailfoto

| Eindbeoordeling materiaalrisico | Verhoogd materiaalrisico en/of verhoogde kans op vezelvrijgave |

| Asbestsoort (vezeltype) | Amfibool aanwezig, uitgezonderd crocidoliet |
| Toestand van het materiaal | Matig beschadigd, matig verweerd |

| Beschrijving | Mastiek dakraam |
| Asbestmateriaal | In-situ afwerkingslagen - Pasta, stopverf, voegsel, stopsel, vulsel, mastiek, kitten, ... |

Het asbestmateriaal valt onder de mijlpaal van 2040.

Verwijderen

- Zorg voor een veilig beheer en verwijder dit asbestmateriaal wanneer het bij werken eenvoudig bereikbaar wordt. Controleer de toestand jaarlijks op wijzigingen.

- Eenvoudige handelingen: mag via doe-het-zelf of door werknemer(s) met opleidingsattest eenvoudige handelingen  
Deze toepassing kan door een aannemer die over een opleidingsattest eenvoudige handelingen beschikt of door een particulier (doe-het-zelf), verwijderd worden indien er geen verhoogd risico op vrijgave van asbestvezels (max. concentratie 0,01 vezels/cm<sup>3</sup> - CODEX Art. VI.3-54) ontstaat en de toepassing voorafgaand wordt gefixeerd/bevochtigd; de individuele elementen zonder machinale werktuigen en zonder breken of gooien een voor een losgemaakt worden; en ten slotte in gesloten verpakking weggevoerd worden naar een erkend afvalpunt (recyclagepark).

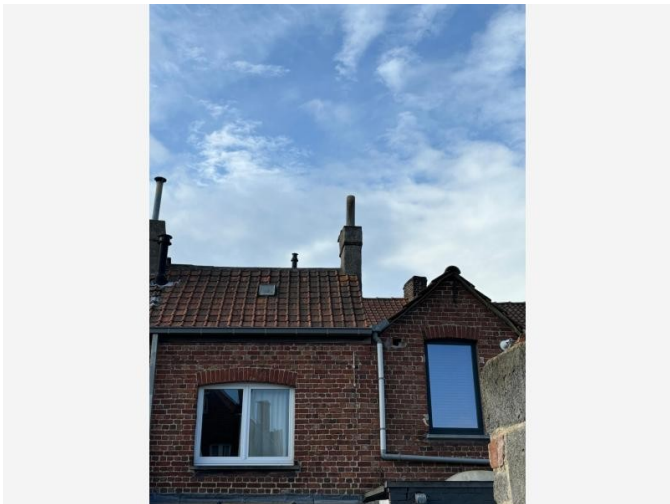
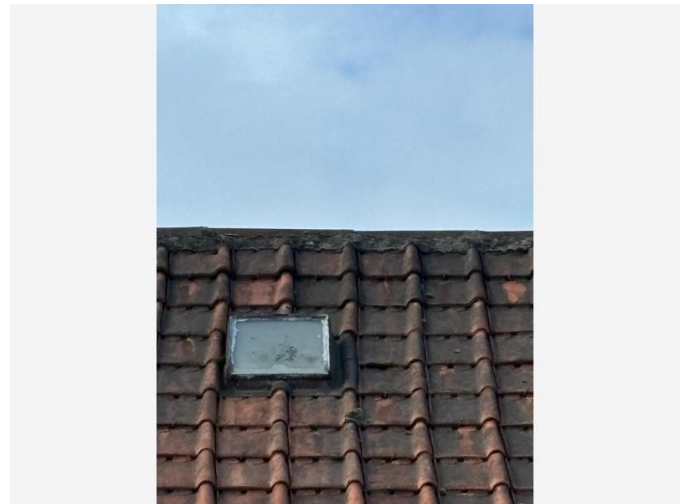
Overzichtsfoto

Detailfoto

| Eindbeoordeling materiaalisico | Verhoogd materiaalisico en/of verhoogde kans op vezelvrijgave |

| Asbestsoort (vezeltype) | Crocidoliet aanwezig |
| Toestand van het materiaal | Matig beschadigd, matig verweerd |

| Beschrijving | Schouw |
| Asbestmateriaal | Rookgaskanaal |

Het asbestmateriaal valt onder de mijlpaal van 2034.

Verwijderen

- Zorg voor een veilig beheer en verwijder dit asbestmateriaal wanneer het bij werken eenvoudig bereikbaar wordt. Controleer de toestand jaarlijks op wijzigingen.

- Eenvoudige handelingen: mag via doe-het-zelf of door werknemer(s) met opleidingsattest eenvoudige handelingen  
Deze toepassing kan door een aannemer die over een opleidingsattest eenvoudige handelingen beschikt of door een particulier (doe-het-zelf), verwijderd worden indien er geen verhoogd risico op vrijgave van asbestvezels (max. concentratie 0,01 vezels/cm<sup>3</sup> - CODEX Art. VI.3-54) ontstaat en de toepassing voorafgaand wordt gefixeerd/bevochtigd; de individuele elementen zonder machinale werktuigen en zonder breken of gooien een voor een losgemaakt worden; en ten slotte in gesloten verpakking weggevoerd worden naar een erkend afvalpunt (recyclagepark).

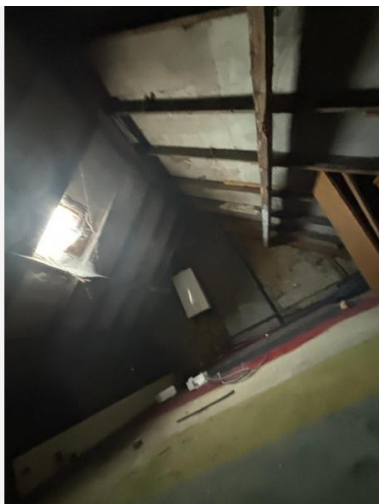
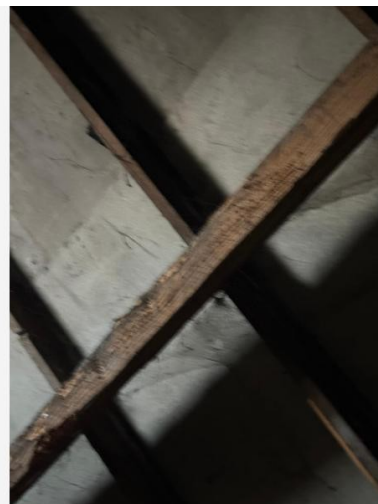
Overzichtsfoto

Detailfoto

Het asbestmateriaal valt onder de mijlpaal van 2040.

Maatregelen nemen

- Zorg voor een veilig beheer en verwijder dit asbestmateriaal wanneer het bij werken eenvoudig bereikbaar wordt. Controleer de toestand jaarlijks op wijzigingen.

- Hermetische zone (erkend asbestverwijderaar)  
indien de platen vanuit de binnenkant worden afgebroken dient dit gebeuren door een  
erkend verwijderaar in de hermetische zone

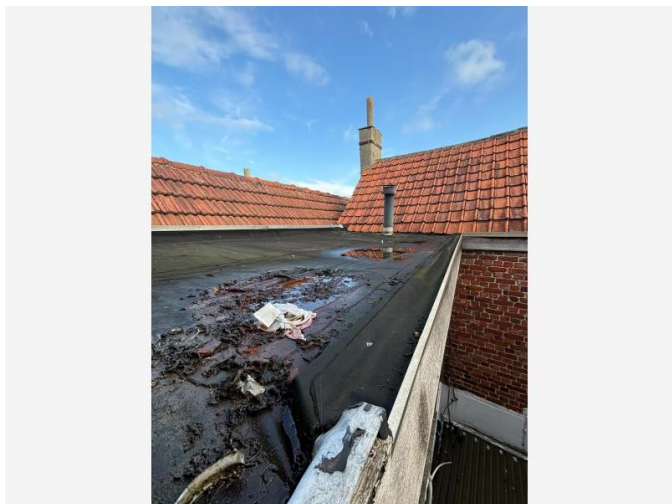
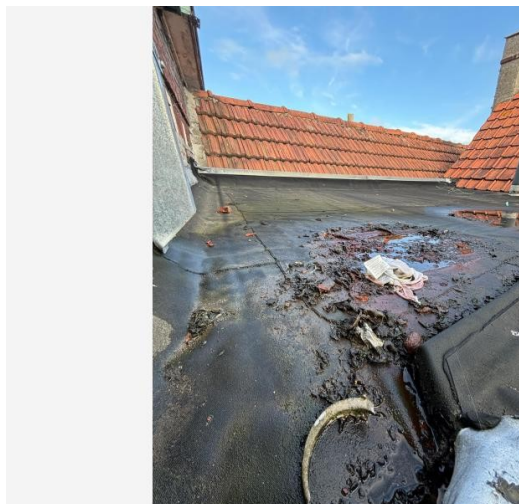
| Opmerking | <p>De hoeveelheid is een schatting en kan afwijken van de werkelijke toestand.</p> <p>inspectie werd op 1 plaats genomen, verder (destructief) onderzoek is nodig om volledig uitsluitel te krijgen ofdat de rest van het dak asbest bevat of niet</p> |

Overzichtsfoto

Detailfoto

- Eenvoudige handelingen: mag via doe-het-zelf of door werknemer(s) met opleidingsattest eenvoudige handelingen  
Deze toepassing kan door een aannemer die over een opleidingsattest eenvoudige handelingen beschikt of door een particulier (doe-het-zelf), verwijderd worden indien er geen verhoogd risico op vrijgave van asbestvezels (max. concentratie 0,01 vezels/cm<sup>3</sup> - CODEX Art. VI.3-54) ontstaat en de toepassing voorafgaand wordt gefixeerd/bevochtigd; de individuele elementen zonder machinale werktuigen en zonder breken of gooien een voor een losgemaakt worden; en ten slotte in gesloten verpakking weggevoerd worden naar een erkend afvalpunt (recyclagepark).

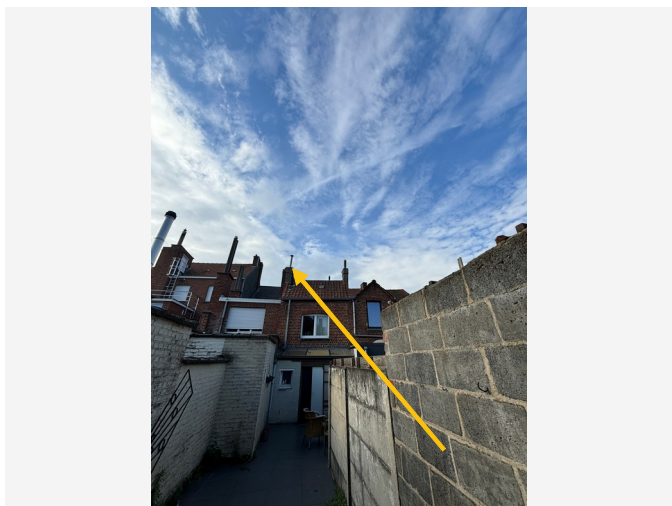
| Opmerking | De hoeveelheid is een schatting en kan afwijken van de werkelijke toestand.<br><br>eventuele onderliggende (asbest)-houdende materialen konden niet onderzocht worden omdat<br><br>deze hermetisch ingesloten zijn<br><br>verder (destructief) onderzoek is nodig om volledig uitsluitsel te krijgen ofdat deze asbest bevat of<br><br>niet |

*Situeringsfoto*

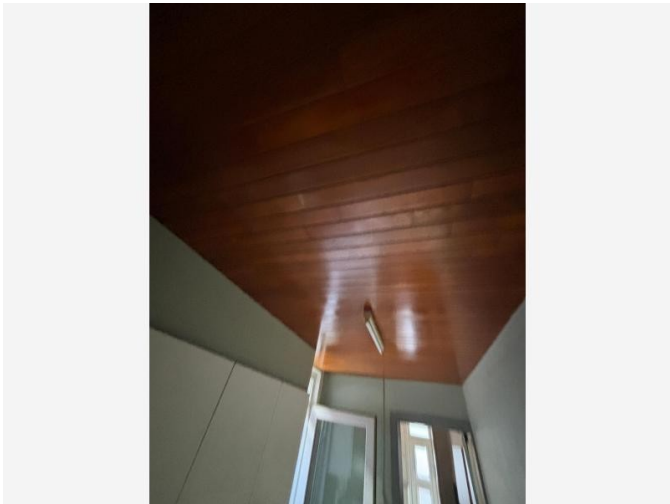
## Fiche 9: Plafonds en muren bestaande uit voorzetpanelen

Vrije foto

| Identificatiemethode | Redelijk vermoeden |
| Primaire drager | Plafond |

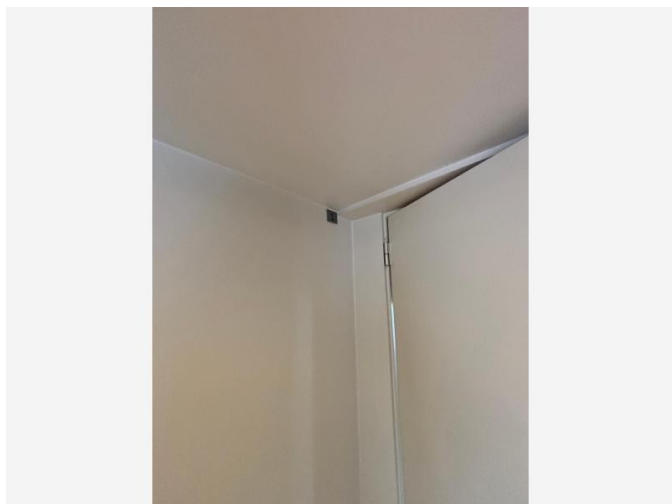
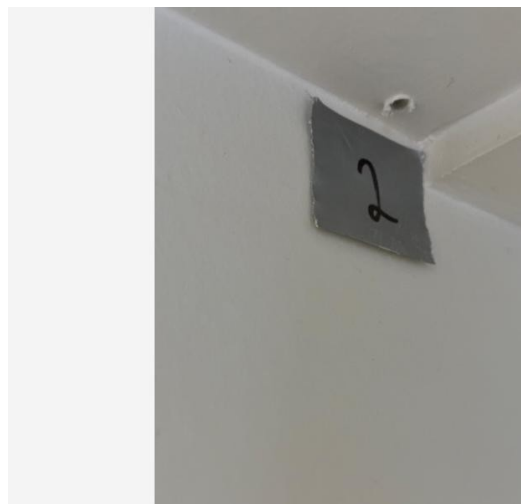
Geen asbest

Overzichtsfoto

Detailfoto

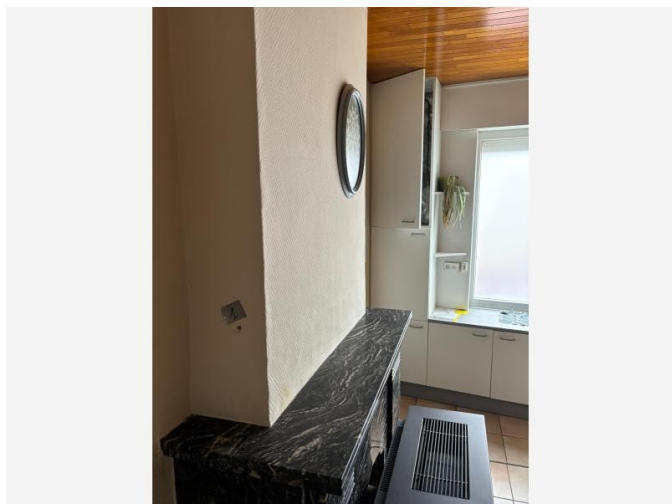
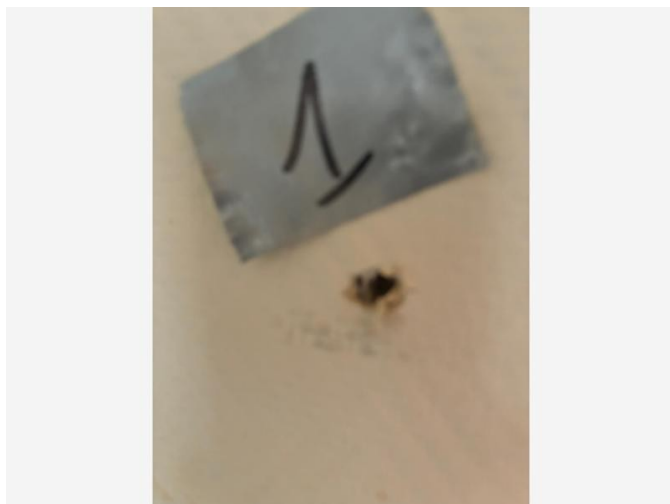
| Opmerking | <p>De hoeveelheid is een schatting en kan afwijken van de werkelijke toestand. Waar mogelijk, wordt staalname uitgevoerd conform het inspectieprotocol: in een droge ruimte zoals een slaapkamer, in een natte ruimte zoals een keuken of badkamer, in een traphal en in een stookruimte.</p> <p>droge ruimte: niet aanwezig</p> <p>natte ruimte: badkamer</p> <p>traphal: niet aanwezig</p> <p>stookruimte: niet aanwezig</p> <p>sommige plafonds zijn valse plafonds, eventuele onderliggende (asbest)-houdende materialen konden niet onderzocht worden omdat deze hermetisch ingesloten zijn</p> |

Overzichtsfoto

Detailfoto
