# Asbestinventarisatetest

Schoolstraat 8, 8870 Izegem

Attestnummer : 20240613-000359.000

Uitgegeven op : 13.06.2024

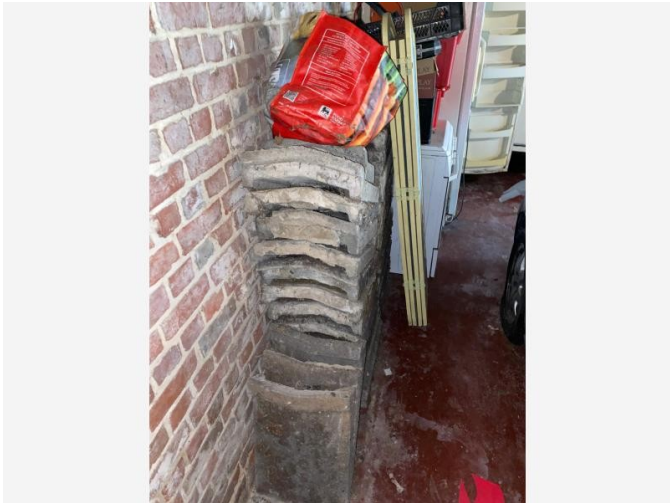
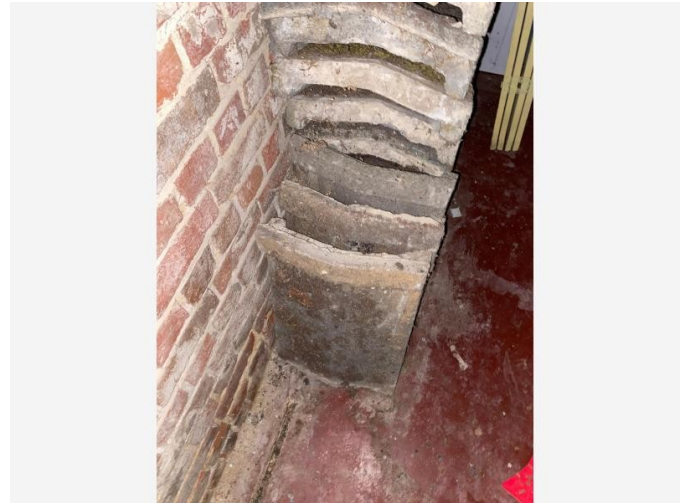
**Dringend verwijderen**

| Beschrijving | Dekstenen |
| Type afvalstof | Betreft stock-voorraad of gedemonteerde asbestmaterialen |
| Aanwezige resten | Stock dekstenen |
| Asbestmaterialen | <ul style="list-style-type: none"><li>• Deksteen, muurkap - Vol</li></ul> |
| Hoeveelheid (gewicht - aantal) | <ul style="list-style-type: none"><li>• 25,00 kg - 1 stuk</li></ul> |

- Verwijder het asbestafval.

- Eenvoudige handelingen: mag via doe-het-zelf of door werknemer(s) met opleidingsattest eenvoudige handelingen  
Je mag deze zelf verwijderen als je er zeker van bent dat je deze niet zult breken/scheuren.  
Aangeraden om dit te laten doen door werknemer(s) met opleidingsattest eenvoudige handelingen.

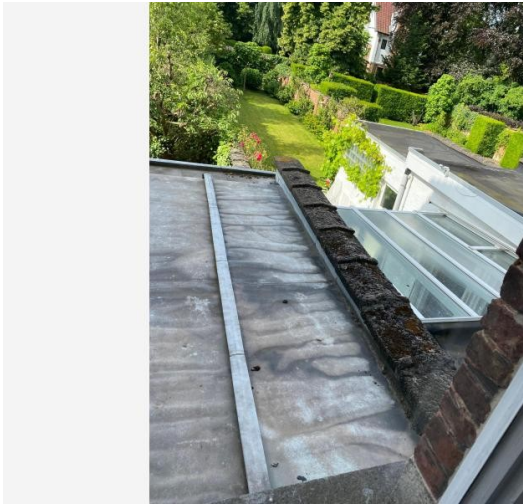
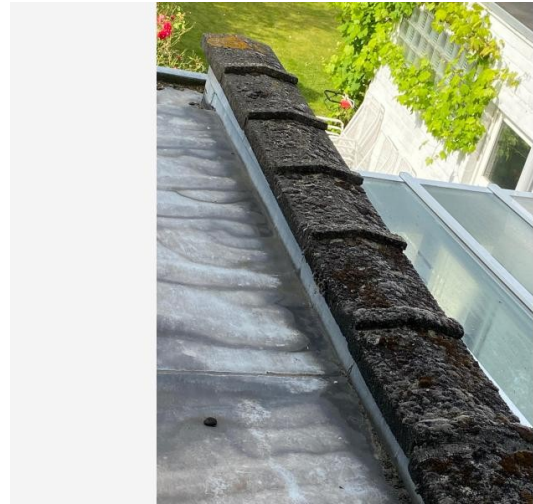
Verwijderen

| Eindbeoordeling materiaalrisico | Verhoogd materiaalrisico en/of verhoogde kans op vezelvrijgave |

| Asbestsoort (vezeltype) | Crocidoliet aanwezig |
| Toestand van het materiaal | Matig beschadigd, matig verweerd |

| Beschrijving | Dekstenen |
| Asbestmateriaal | Deksteen, muurkap - Vol |

- Zorg voor een veilig beheer. Vermijd het beschadigen van het asbestmateriaal. Controleer de toestand jaarlijks op wijzigingen.
- Hemelwater dat afspoelt van asbestcement daken of gevels kan asbestdeeltjes bevatten. Gebruik het enkel voor gesloten circuits (bv. spoelen toiletten). Reinig na het vervangen van het dak of de gevel de dakgoten en regenwaterput of -ton om asbesthoudend sediment of slib te verwijderen

- Eenvoudige handelingen: mag via doe-het-zelf of door werknemer(s) met opleidingsattest eenvoudige handelingen  
Je mag deze zelf verwijderen als je er zeker van bent dat je deze niet zult breken/scheuren.  
Aangeraden om dit te laten doen door werknemer(s) met opleidingsattest eenvoudige handelingen.

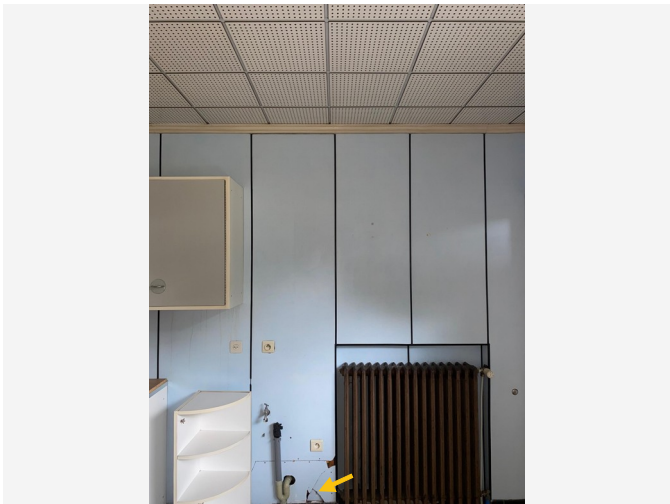
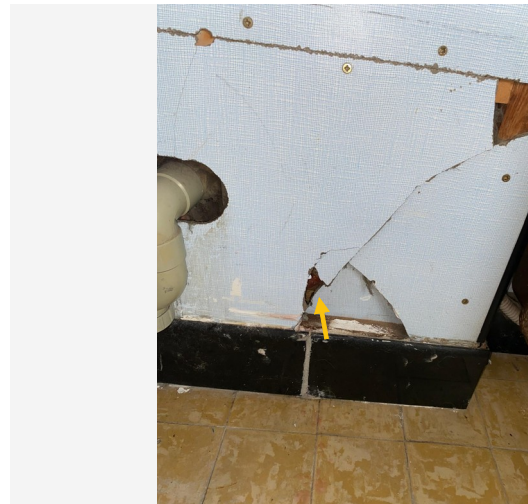
Verwijderen

| Eindbeoordeling materiaalrisico | Verhoogd materiaalrisico en/of verhoogde kans op vezelvrijgave |

| Asbestsoort (vezeltype) | Alleen chrysotiel |
| Toestand van het materiaal | Matig beschadigd, matig verweerd |

| # | Type | Referentie | Resultaat |
|---|---|---|---|
| 3.1 | Puntmonster | 240608A3 | Chrysotiel |

| Beschrijving | Bezetting muren |

- Zorg voor een veilig beheer. Vermijd het beschadigen van het asbestmateriaal. Controleer de toestand jaarlijks op wijzigingen.

- Eenvoudige handelingen: mag via doe-het-zelf of door werknemer(s) met opleidingsattest eenvoudige handelingen  
Je mag deze zelf verwijderen als je er zeker van bent dat je deze niet zult breken/scheuren.  
Aangeraden om dit te laten doen door werknemer(s) met opleidingsattest eenvoudige handelingen.

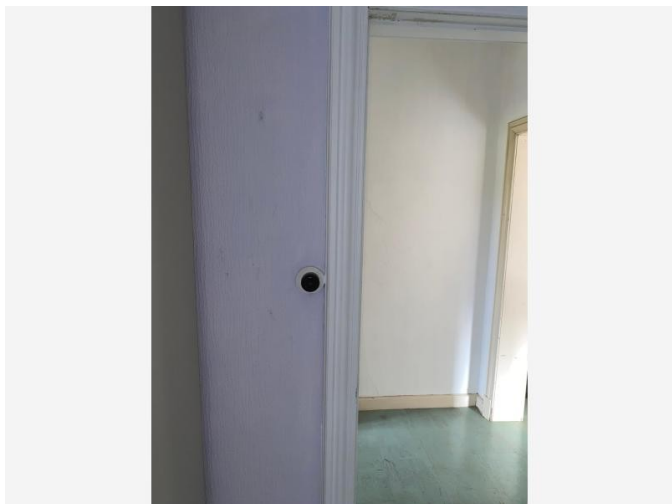
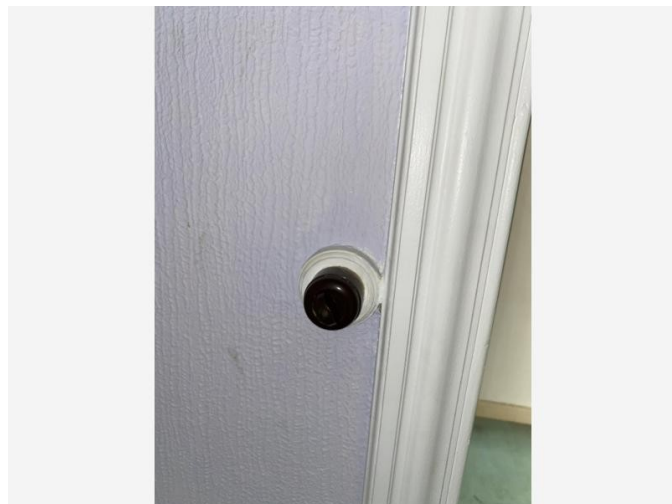
Zorgvuldig beheren

| Eindbeoordeling materiaalisico | Laag materiaalisico en/of verlaagde kans op vezelvrijgave |

| Asbestsoort (vezeltype) | Crocidoliet aanwezig |
| Toestand van het materiaal | Onbeschadigd, niet verweerd |

| Beschrijving | Bakeliet |

- Zorg voor een veilig beheer. Vermijd het beschadigen van het asbestmateriaal. Controleer de toestand jaarlijks op wijzigingen.

- Eenvoudige handelingen: mag via doe-het-zelf of door werknemer(s) met opleidingsattest eenvoudige handelingen  
Je mag deze zelf verwijderen als je er zeker van bent dat je deze niet zult breken/scheuren.  
Aangeraden om dit te laten doen door werknemer(s) met opleidingsattest eenvoudige handelingen.

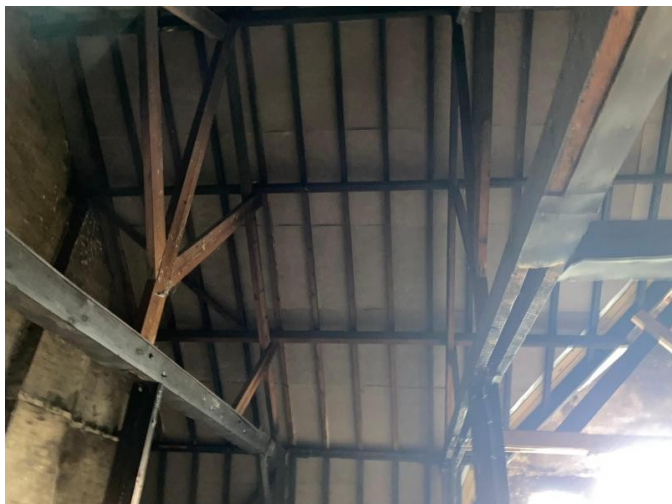
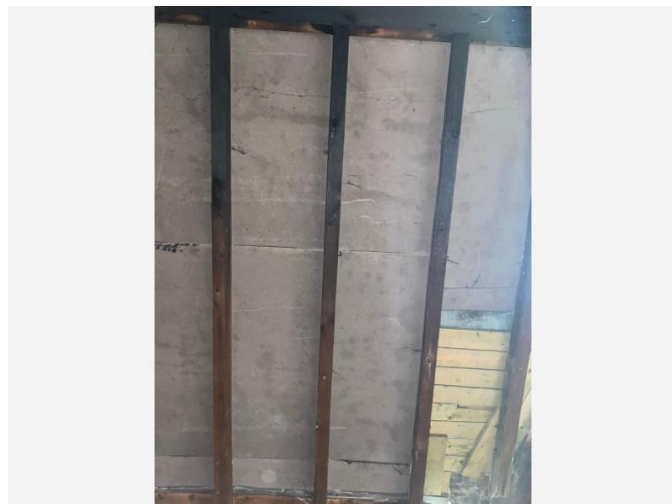
Zorgvuldig beheren

| Eindbeoordeling materiaalarisico | Laag materiaalarisico en/of verlaagde kans op vezelvrijgave |

| Asbestsoort (vezeltype) | Crocidoliet aanwezig |
| Toestand van het materiaal | Onbeschadigd, niet verweerd |

| Beschrijving | Onderdakplaten |

- Zorg voor een veilig beheer. Vermijd het beschadigen van het asbestmateriaal. Controleer de toestand jaarlijks op wijzigingen.

- Eenvoudige handelingen: mag via doe-het-zelf of door werknemer(s) met opleidingsattest eenvoudige handelingen  
Je mag deze zelf verwijderen als je er zeker van bent dat je deze niet zult breken/scheuren.  
Aangeraden om dit te laten doen door werknemer(s) met opleidingsattest eenvoudige handelingen.

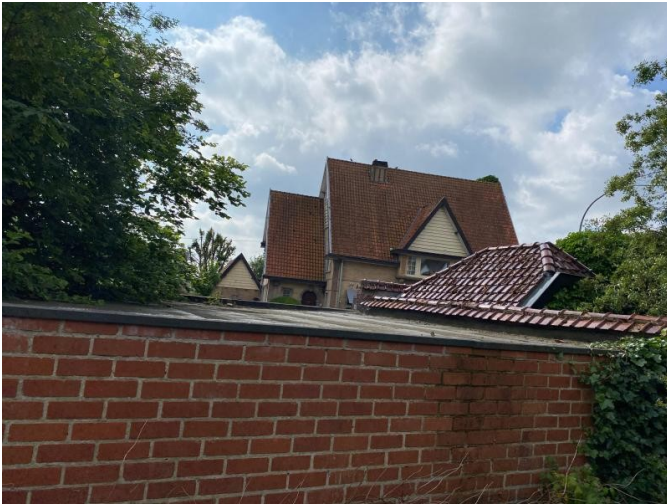
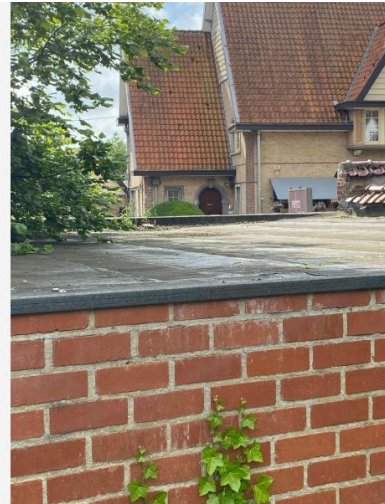
| <b>Identificatiemethode</b> | Vaststelling zonder monstername<br><br>Motivatie: Groot risico op structurele gevolgschade (lekschade, werking installatie,...) |

- Eenvoudige handelingen: mag via doe-het-zelf of door werknemer(s) met opleidingsattest eenvoudige handelingen  
Je mag deze zelf verwijderen als je er zeker van bent dat je deze niet zult breken/scheuren.

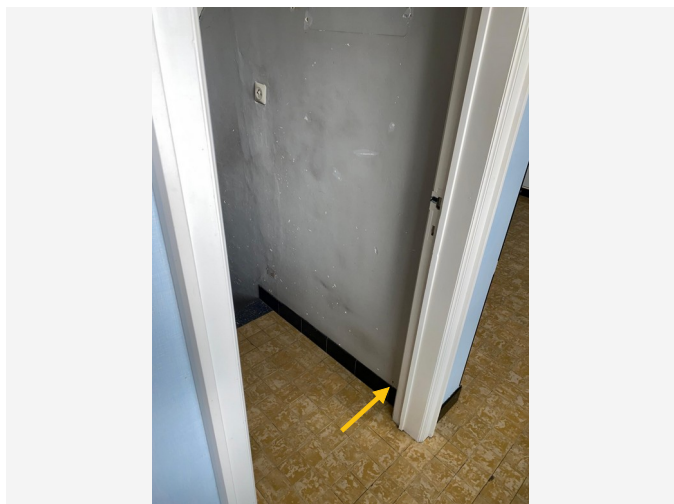
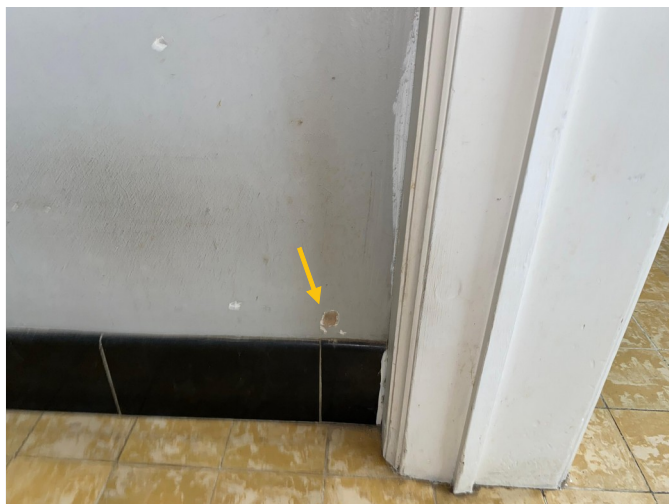
## Fiche 15: Pleisterwerk binnenmuren

Geen asbest

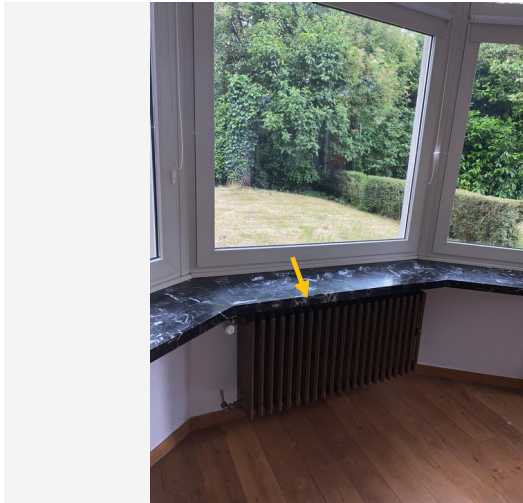
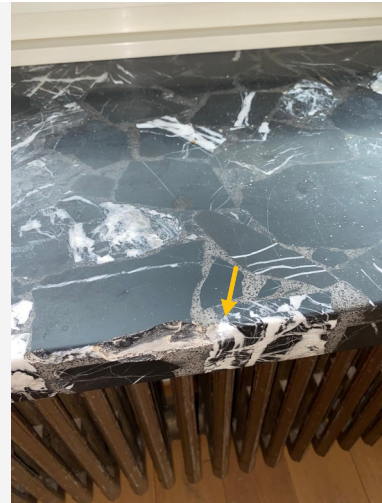
## Fiche 16: Vensterbank

Geen asbest

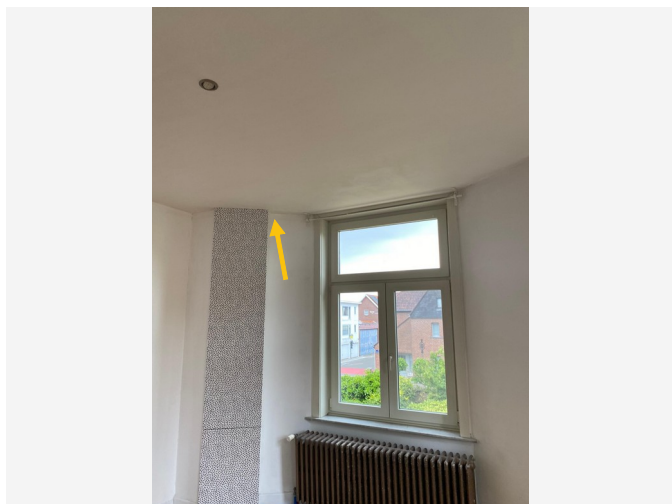
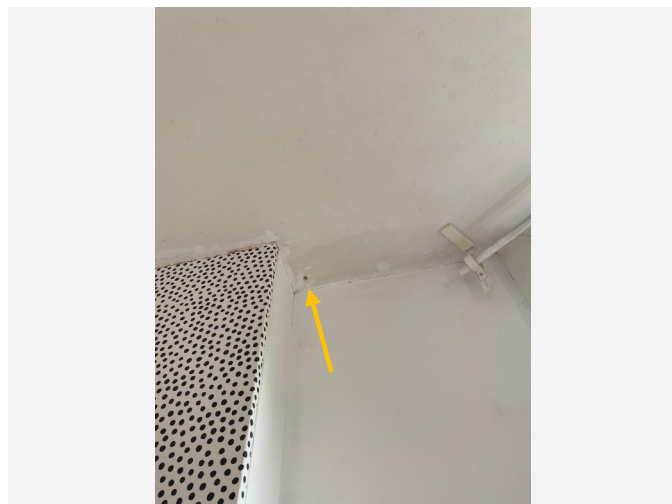
## Fiche 17: Pleisterwerk plafond

Geen asbest
