# Asbestinventarisatetest

Egaalstraat 19, 8870 Izegem

Attestnummer : 20251121-000286.000

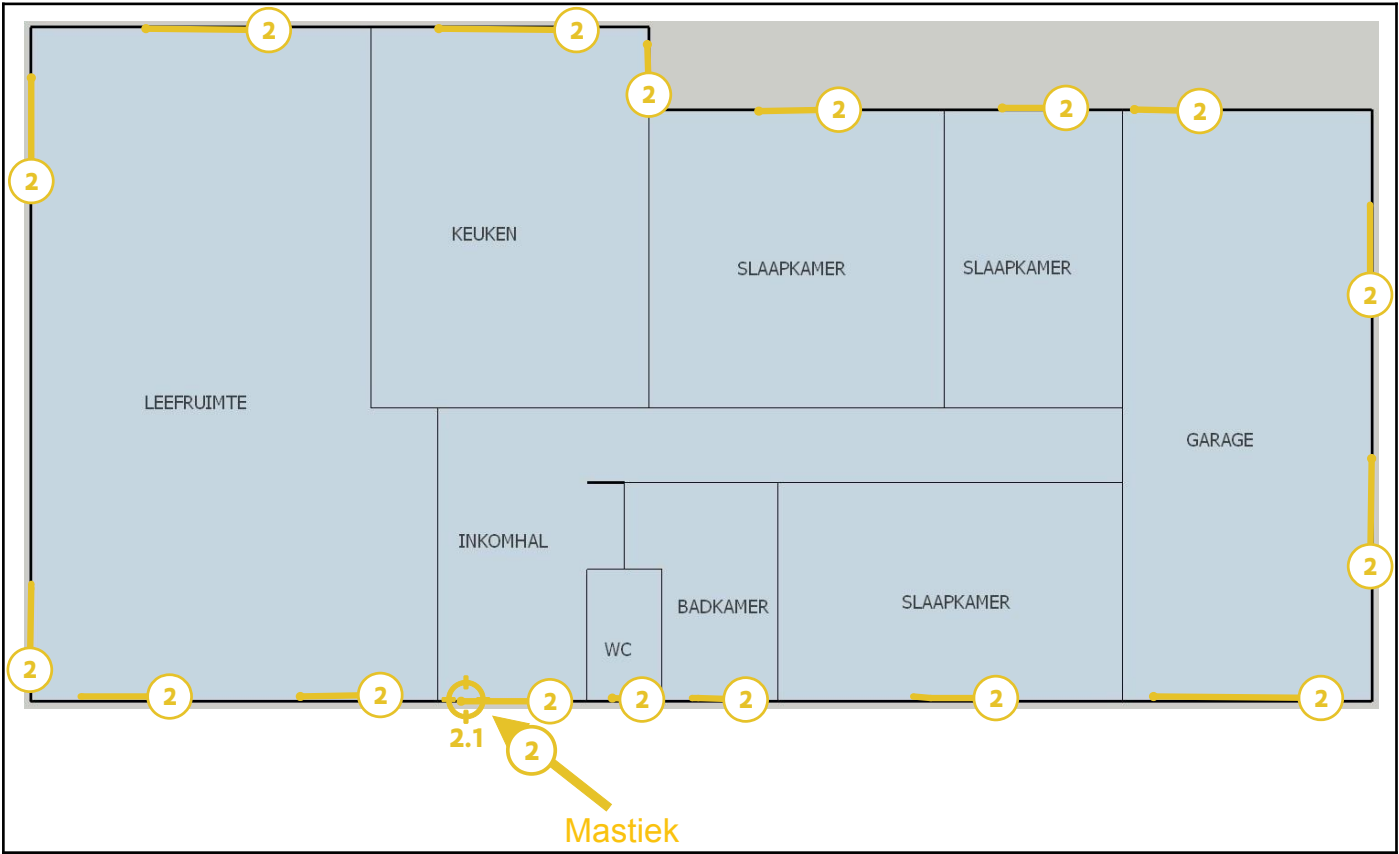
# Plan 1.1: Gelijkvloers - mastiek

| Beschrijving | Type | Actie |
|---|---|---|
| 2. Mastiek | Asbestmateriaal | Zorgvuldig beheren |

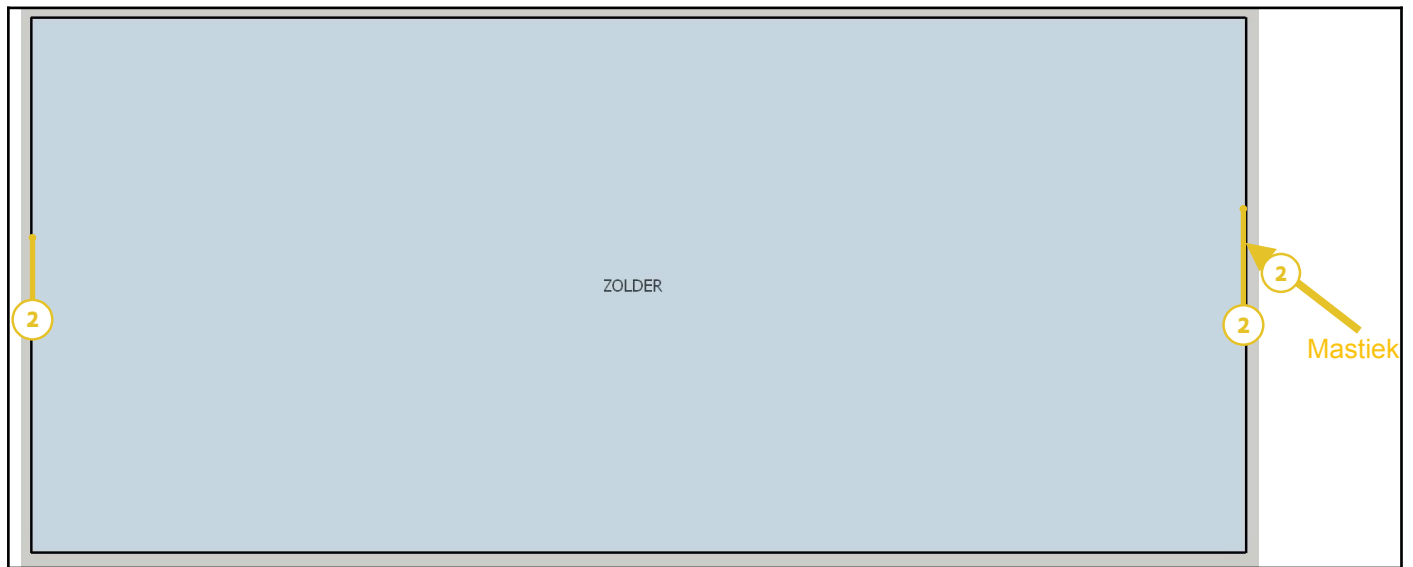
## Plan 1.9: Zolder - mastiek

| Beschrijving | Type | Actie |
|---|---|---|
| 2. Mastiek | Asbestmateriaal | Zorgvuldig beheren |

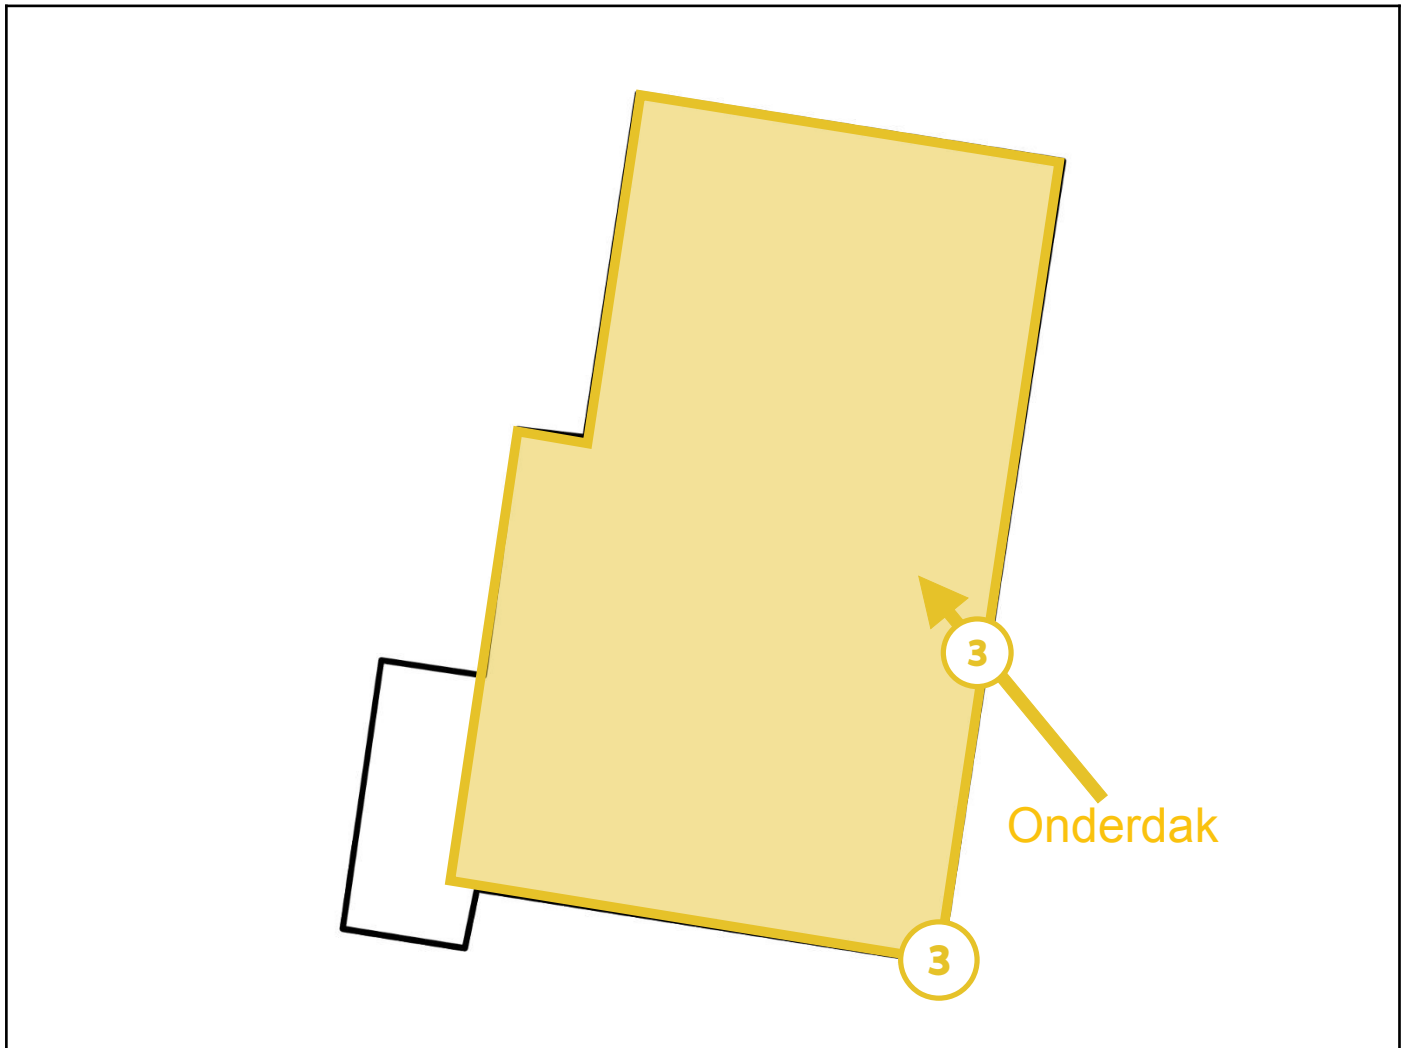
## Plan 1.10: Dakplan - onderdak

| Beschrijving | Type | Actie |
|---|---|---|
| 3. Onderdak | Asbestmateriaal | Zorgvuldig beheren |

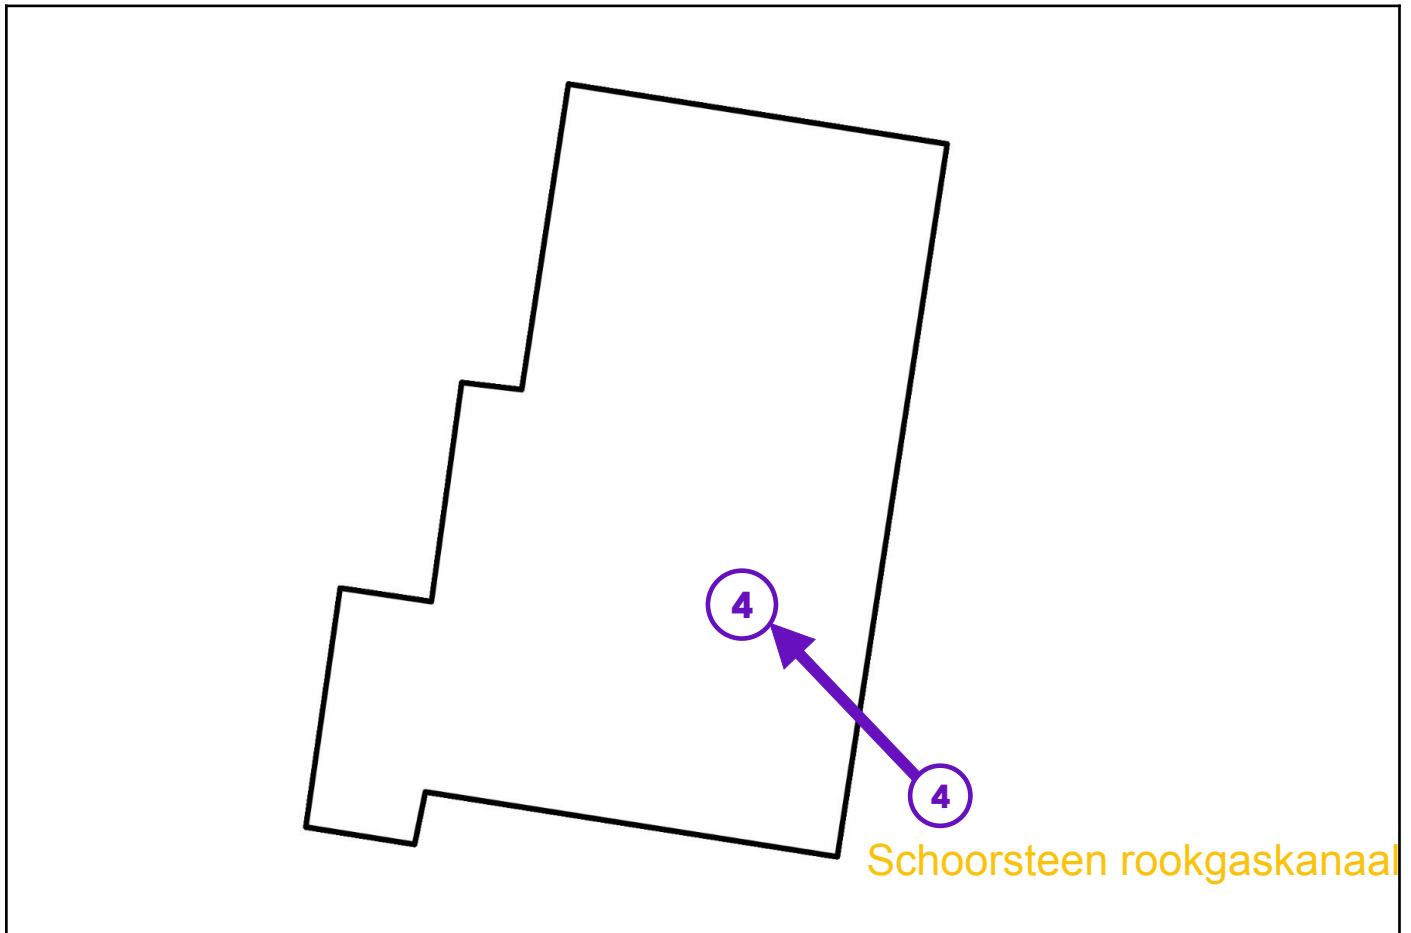
## Plan 1.11: Dakplan - schoorsteen rookgaskanaal

| Beschrijving | Type | Actie |
|---|---|---|
| 4. Schoorsteen rookgaskanaal | Beperking | - |

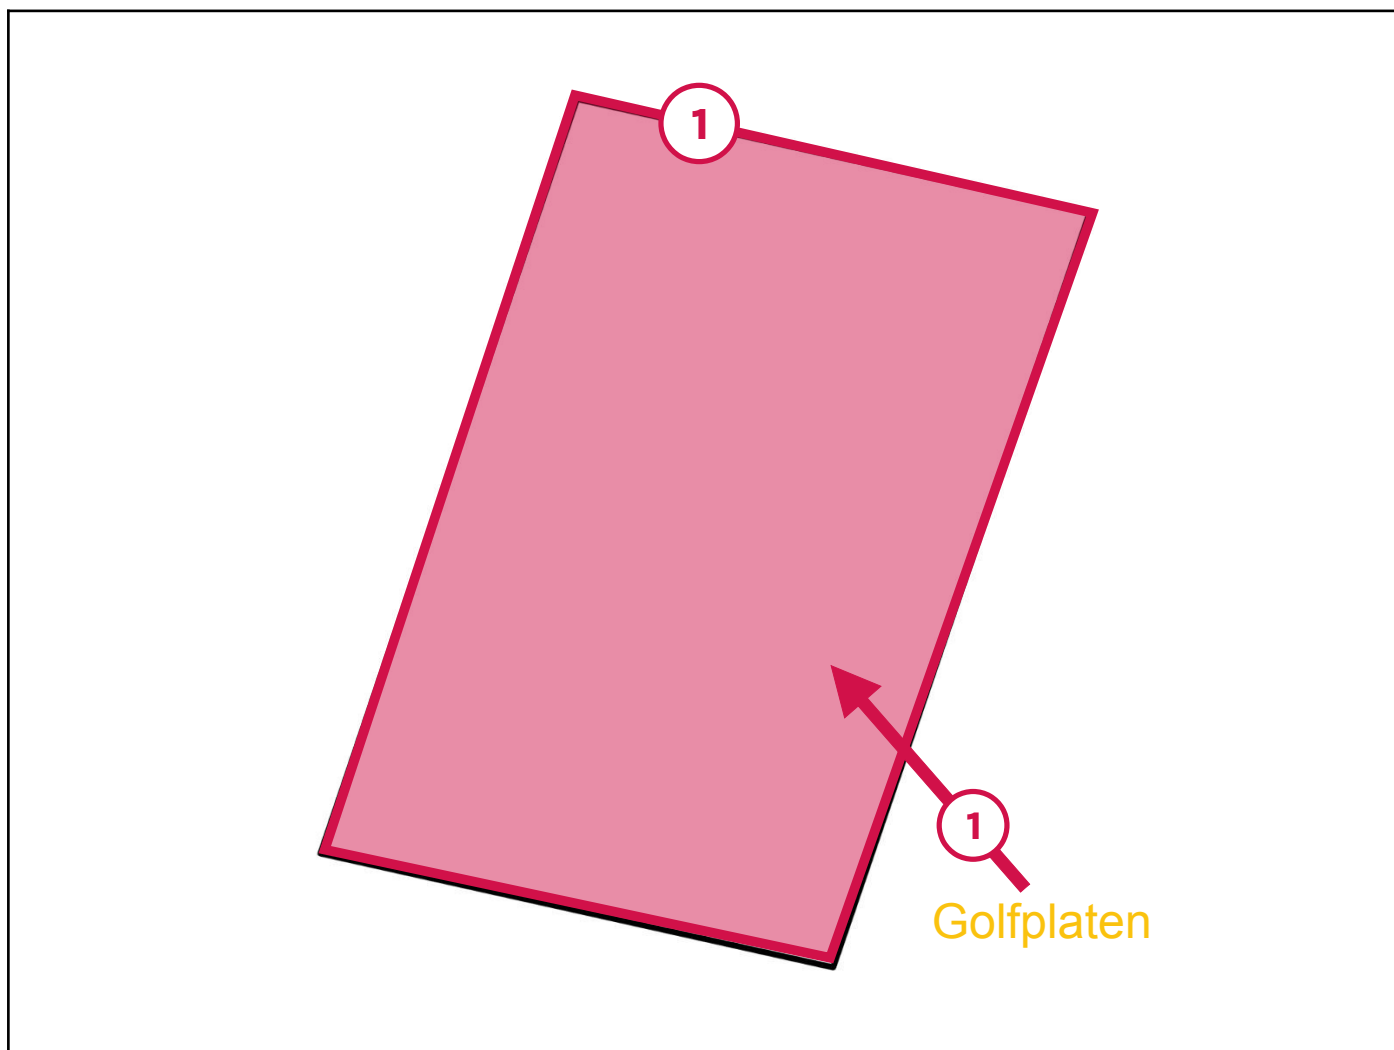
## Plan 2.1: Tuinhuis plan - golfplaten

| Beschrijving | Type | Actie |
|---|---|---|
| 1. Golfplaten | Asbestmateriaal | Dringend verwijderen |

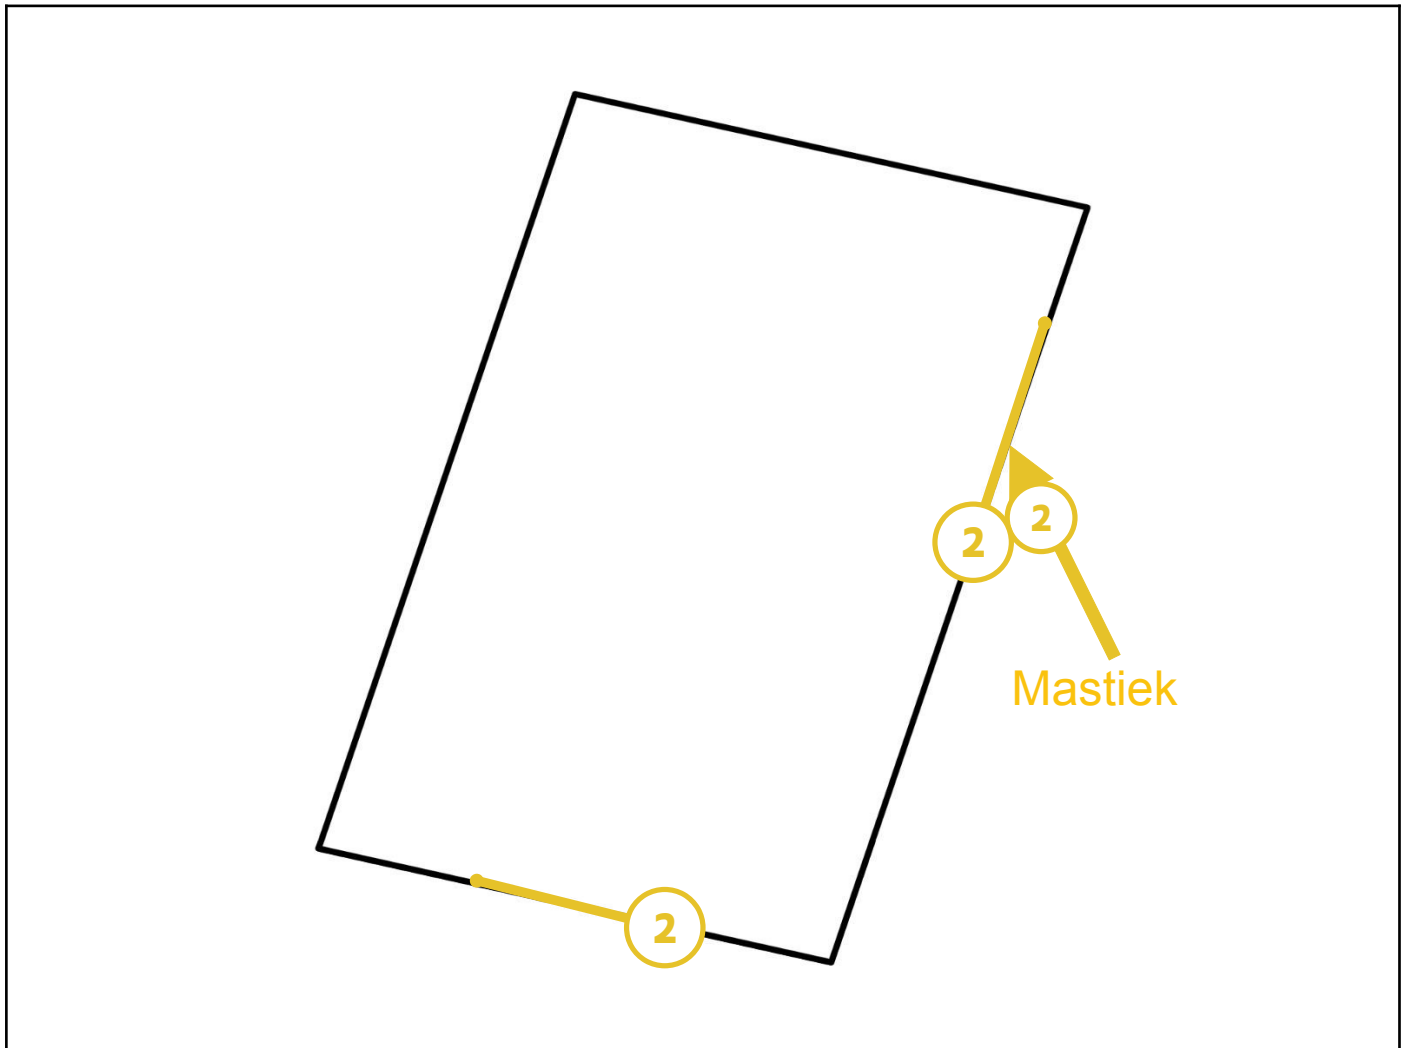
## Plan 2.2: Tuinhuis plan - mastiek

| Beschrijving | Type | Actie |
|---|---|---|
| 2. Mastiek | Asbestmateriaal | Zorgvuldig beheren |

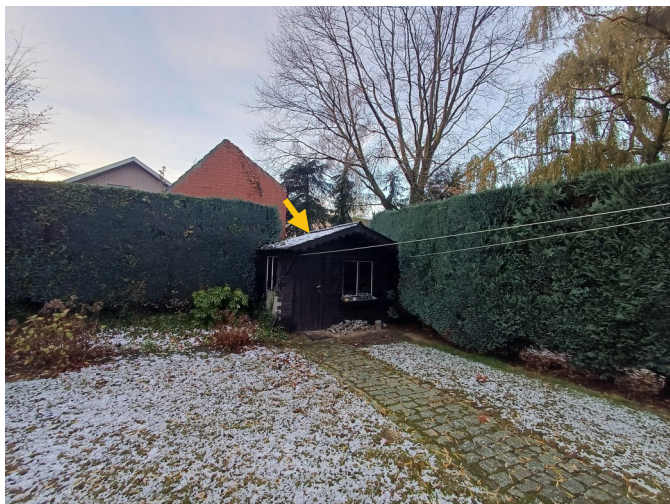
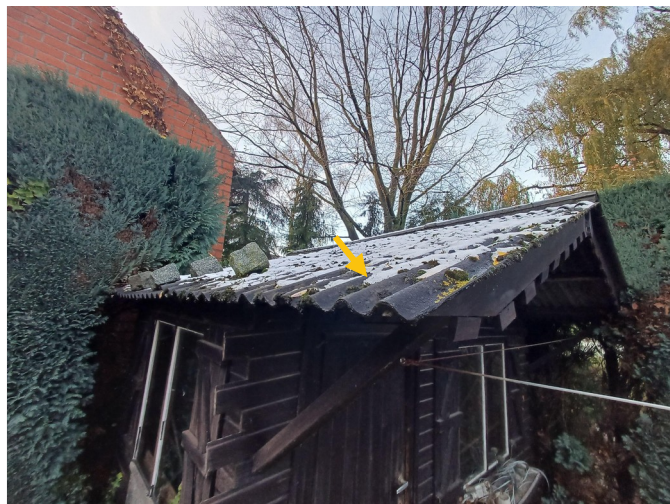
Het asbestmateriaal valt onder de mijlpaal van 2034.

**Dringend verwijderen**

| Eindbeoordeling materiaalrisico | Hoog materiaalrisico en/of hoge kans op vezelvrijgave |

| Asbestsoort (vezeltype) | Crocidoliet aanwezig |
| Toestand van het materiaal | Matig beschadigd, matig verweerd |

| Asbestmateriaal | Dak- en gevelbekleding - Golfplaat |

- Verwijder dit asbestmateriaal zo snel mogelijk. Volg de toestand goed op.
- Hemelwater dat afspoelt van asbestcement daken of gevels kan asbestdeeltjes bevatten. Gebruik het enkel voor gesloten circuits (bv. spoelen toiletten). Reinig na het vervangen van het dak of de gevel de dakgoten en regenwaterput of -ton om asbesthoudend sediment of slib te verwijderen
- Voer bijkomende staalname(s) uit.

- Eenvoudige handelingen: mag via doe-het-zelf of door werknemer(s) met opleidingsattest eenvoudige handelingen  
De platen ongebroken en dubbel verpakt in een asbestzak aanbieden aan het containerpark of aan een asbestverwerkingsbedrijf.

- Eenvoudige handelingen: enkel door erkend asbestverwijderaar  
Gezien de staat van de golfplaten, die redelijk verweerd zijn, en hoewel deze eventueel door eenvoudige handelingen verwijderd kunnen worden, adviseer ik als deskundige om de verwijdering te laten uitvoeren door een erkende asbestverwijderaar. Dit garandeert de veiligheid van zowel de bewoners als de burens.

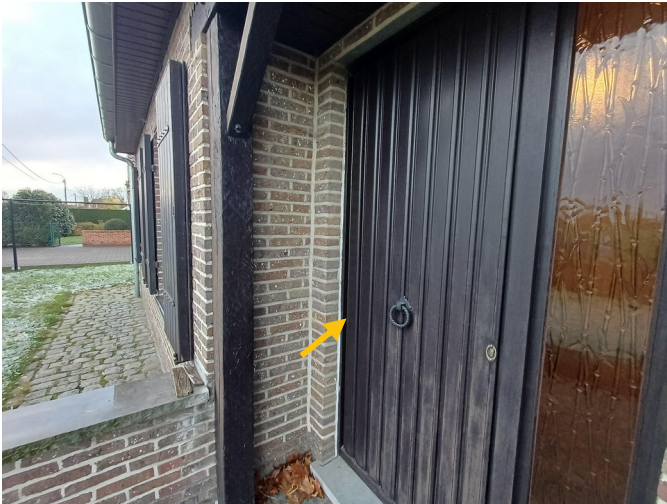
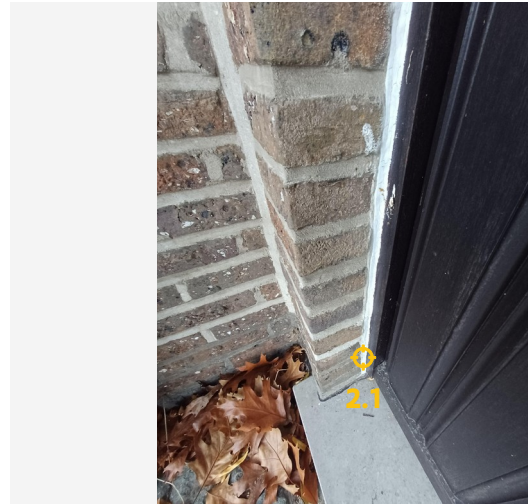
Het asbestmateriaal valt onder de mijlpaal van 2040.

Zorgvuldig beheren

| Eindbeoordeling materiaalrisico | Laag materiaalrisico en/of verlaagde kans op vezelvrijgave |

| Asbestsoort (vezeltype) | Alleen chrysotiel |
| Toestand van het materiaal | Licht beschadigd, licht verweerd. Intact calciumsilicaatmateriaal of categorie III 'gebondenheid' |

- Zorg voor een veilig beheer. Vermijd het beschadigen van het asbestmateriaal. Controleer de toestand jaarlijks op wijzigingen.

- Eenvoudige handelingen: mag via doe-het-zelf of door werknemer(s) met opleidingsattest eenvoudige handelingen  
De mastiek mag via eenvoudige handelingen weggenomen worden mits het dragen van de nodige persoonlijke beschermingsmiddelen en voldoende fixeren van de mastiek.

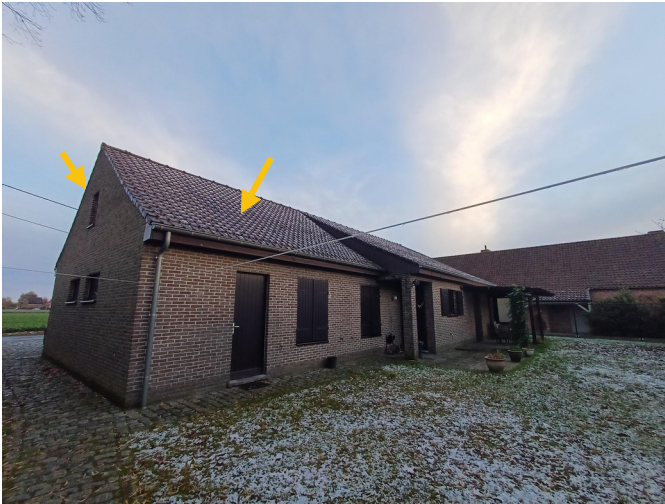
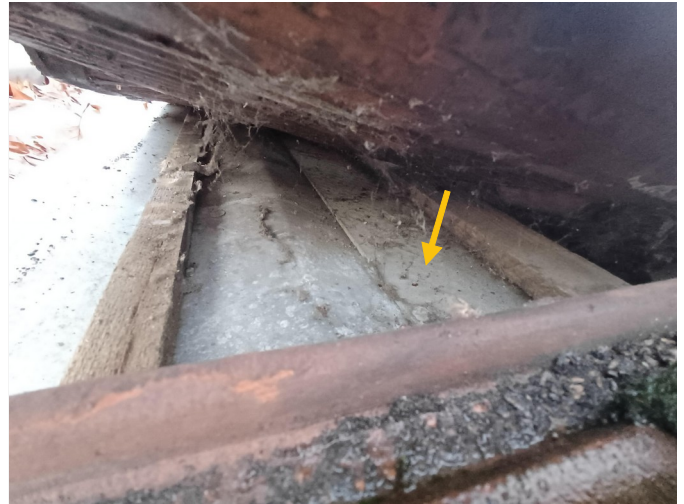
Het asbestmateriaal valt onder de mijlpaal van 2040.

Zorgvuldig beheren

| Eindbeoordeling materiaalrisico | Laag materiaalrisico en/of verlaagde kans op vezelvrijgave |

| Asbestsoort (vezeltype) | Crocidoliet aanwezig |
| Toestand van het materiaal | Licht beschadigd, licht verweerd. Intact calciumsilicaatmateriaal of categorie III 'gebondenheid' |

| Asbestmateriaal | Plaat, paneel, tablet - Type Menuiserie |

- Zorg voor een veilig beheer. Vermijd het beschadigen van het asbestmateriaal. Controleer de toestand jaarlijks op wijzigingen.
- Voer bijkomende staalname(s) uit.

- Eenvoudige handelingen: mag via doe-het-zelf of door werknemer(s) met opleidingsattest eenvoudige handelingen  
De platen ongebroken en dubbel verpakt in een asbestzak aanbieden aan het containerpark of aan een asbestverwerkingsbedrijf.

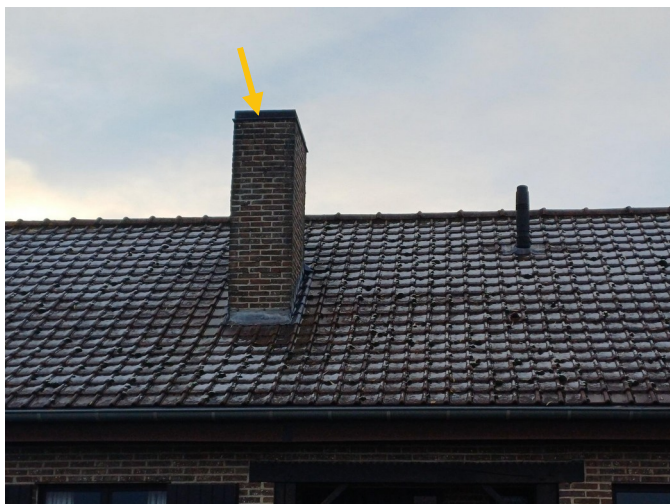
Situeringsfoto

**Reden:** Het te onderzoeken materiaal situeert zich hoger dan 3,50 m te rekenen vanaf een veilige ondergrond

**Uitleg van de asbestdeskundige:** Het rookgaskanaal is niet beoordeeld. Aan de binnenzijde is het rookgaskanaal niet zichtbaar. Aan de buitenzijde is het hoger dan 3,5 meter om de schoorsteen te inspecteren. Het is niet zichtbaar of er een asbestverdacht rookgaskanaal aanwezig is in de schoorsteen. Conform het inspectieprotocol mag ik een beperking inroepen voor hoogtes hoger dan 3,5 m. Indien men dit wil laten onderzoeken, dient er een nieuwe afspraak gemaakt te worden en moet er een hoogtewerker voorzien worden, evenals iemand die bevoegd is om deze te bedienen en eventueel een techniek die de al dan niet aanwezige schouwwhoed kan afnemen en weer terugplaatsen.
