# Asbestinventarisatetest

Kortemarkstraat 19, 8810 Lichtervelde

Attestnummer : 20241107-000138.000

Uitgegeven op : 07.11.2024

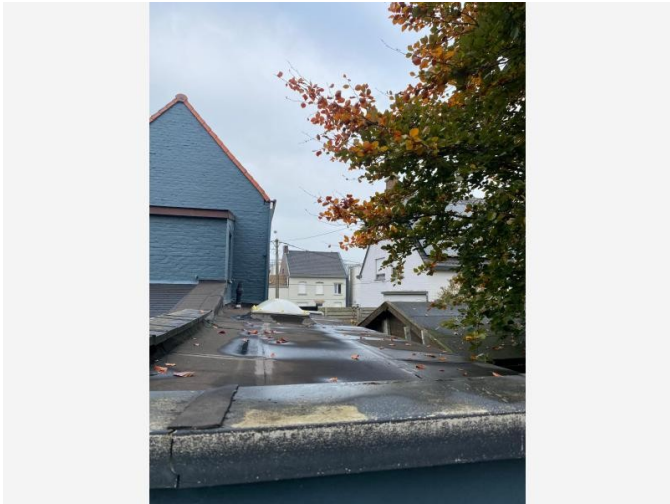
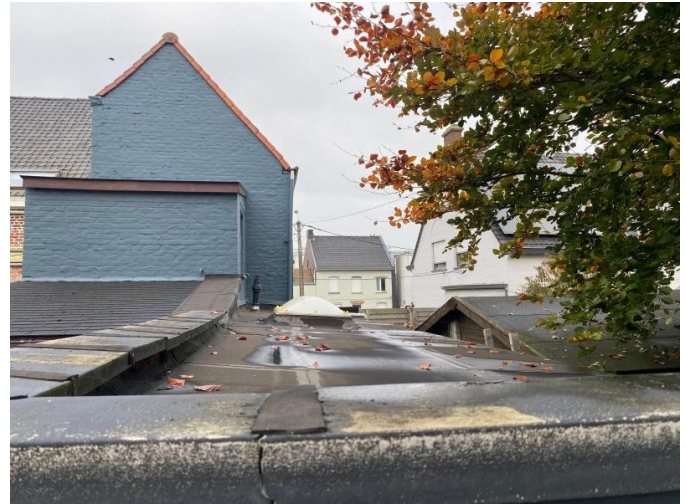
Het asbestmateriaal valt onder de mijlpaal van 2040.

Zorgvuldig beheren

| Eindbeoordeling materiaalrisico | Laag materiaalrisico en/of verlaagde kans op vezelvrijgave |

| Gebondenheid | Categorie 1: hechtgebonden in oorsprong |
| Asbestsoort (vezeltype) | Alleen chrysotiel |
| Toestand van het materiaal | Licht beschadigd, licht verweerd. Intact calciumsilicaatmateriaal of categorie III 'gebondenheid' |

| Beschrijving | Roofing |
| Asbestmateriaal | Dak- en gevelbekleding - Roofing |

- Zorg voor een veilig beheer. Vermijd het beschadigen van het asbestmateriaal. Controleer de toestand jaarlijks op wijzigingen.

- Eenvoudige handelingen: mag via doe-het-zelf of door werknemer(s) met opleidingsattest eenvoudige handelingen

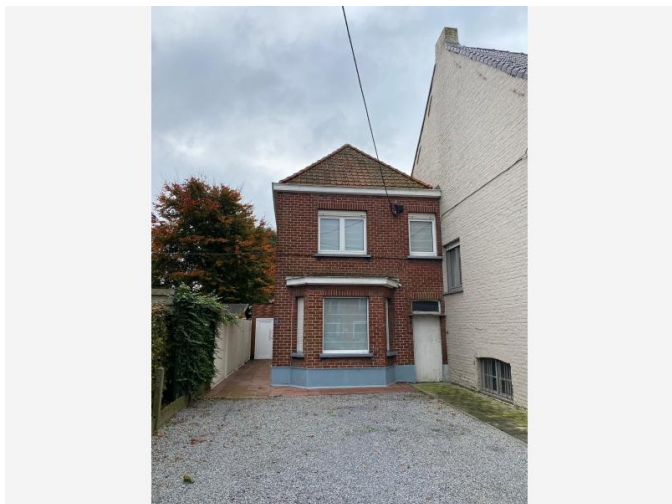
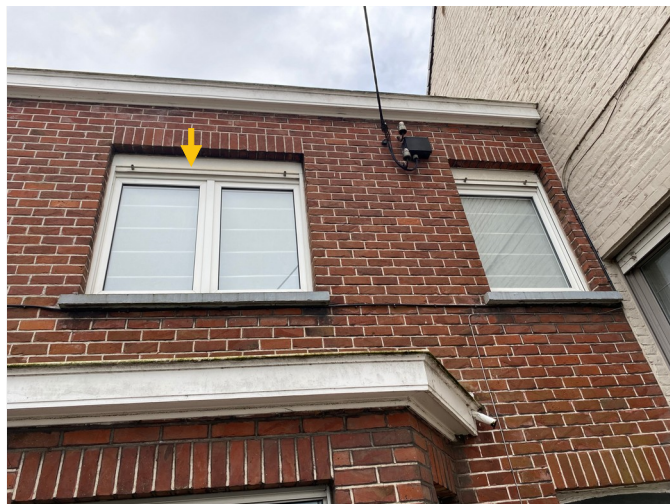
Het asbestmateriaal valt onder de mijlpaal van 2040.

Zorgvuldig beheren

| Eindbeoordeling materiaalrisico | Laag materiaalrisico en/of verlaagde kans op vezelvrijgave |

| Asbestsoort (vezeltype) | Crocidoliet aanwezig |
| Toestand van het materiaal | Licht beschadigd, licht verweerd. Intact calciumsilicaatmateriaal of categorie III 'gebondenheid' |

| Beschrijving | Glasal platen |
| Asbestmateriaal | Plaat, paneel, tablet - Geëmailleerd, type Glasal |

- Zorg voor een veilig beheer. Vermijd het beschadigen van het asbestmateriaal. Controleer de toestand jaarlijks op wijzigingen.

- Eenvoudige handelingen: mag via doe-het-zelf of door werknemer(s) met opleidingsattest eenvoudige handelingen

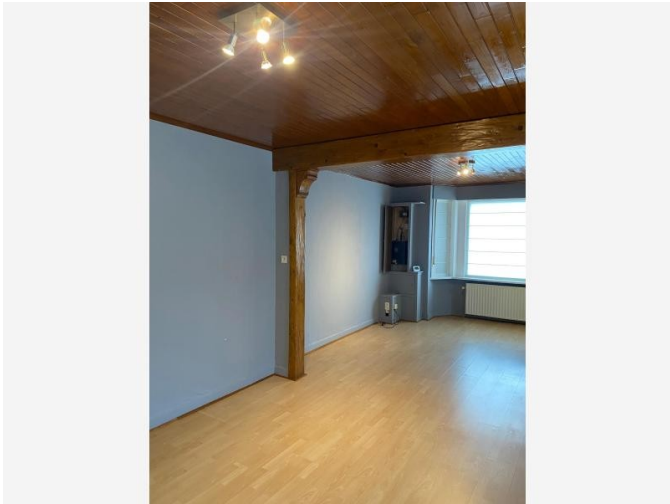
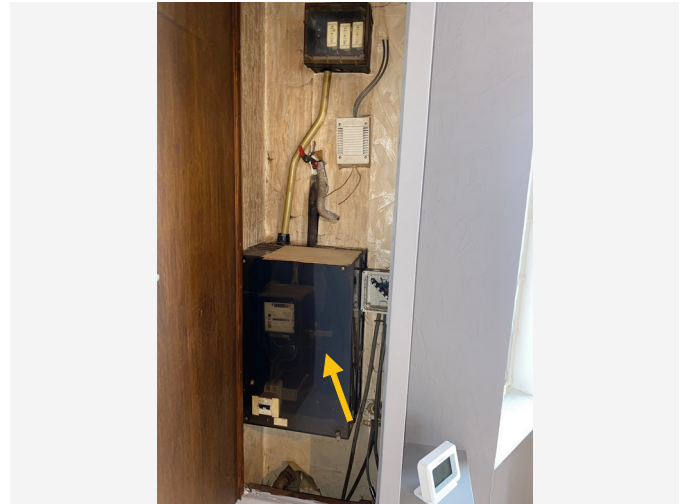
Het asbestmateriaal valt onder de mijlpaal van 2040.

Zorgvuldig beheren

| Eindbeoordeling materiaalrisico | Zeer laag materiaalrisico en/of zeer lage kans op vezelvrijgave |

| Asbestsoort (vezeltype) | Crocidoliet aanwezig |
| Toestand van het materiaal | Onbeschadigd, niet verweerd |

| Beschrijving | Bakeliet |
| Asbestmateriaal | Plaat, paneel, tablet - Type Bakeliet |

- Zorg voor een veilig beheer. Vermijd het beschadigen van het asbestmateriaal. Controleer de toestand jaarlijks op wijzigingen.

- Eenvoudige handelingen: mag via doe-het-zelf of door werknemer(s) met opleidingsattest eenvoudige handelingen  
Je mag deze zelf verwijderen als je dit in 1 geheel kan doen, zonder te breken of te scheuren.

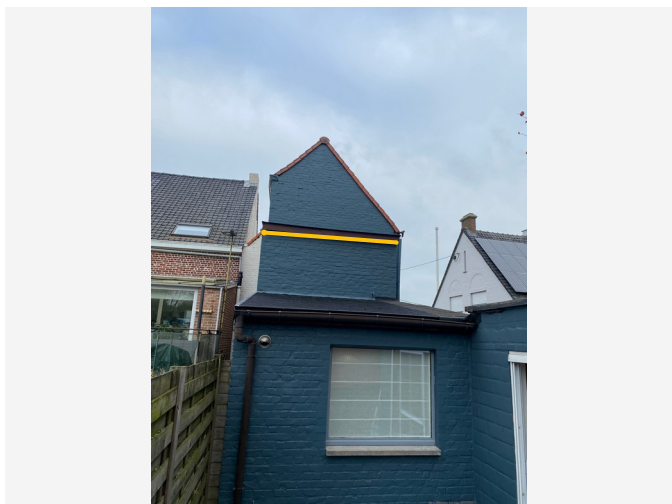
Situeringsfoto

**Reden:** Het te onderzoeken materiaal situeert zich hoger dan 3,50 m te rekenen vanaf een veilige ondergrond

**Uitleg van de asbestdeskundige:** Het dak kan niet onderzocht worden aangezien het hoger gesitueerd is dan 3,50m te rekenen vanaf een veilige ondergrond.

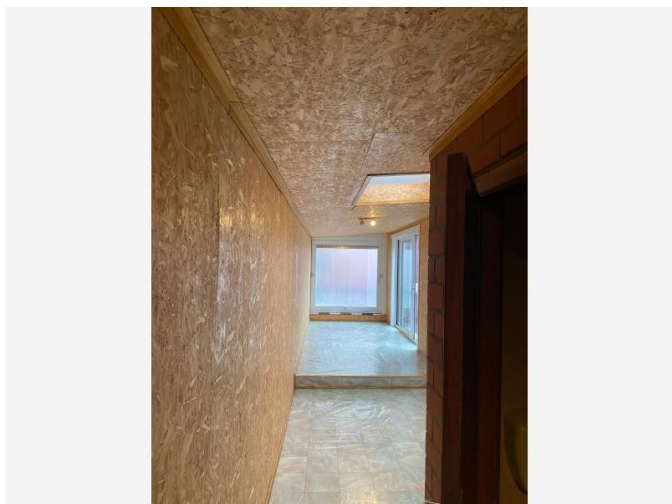
Vrije foto

Tijdens de visuele inspectie werd vastgesteld dat alle aangeduide ruimtes hun muren bekleed waren.  
Bij renovatie is een destructief onderzoek nodig. Dit kan asbest bevatten.

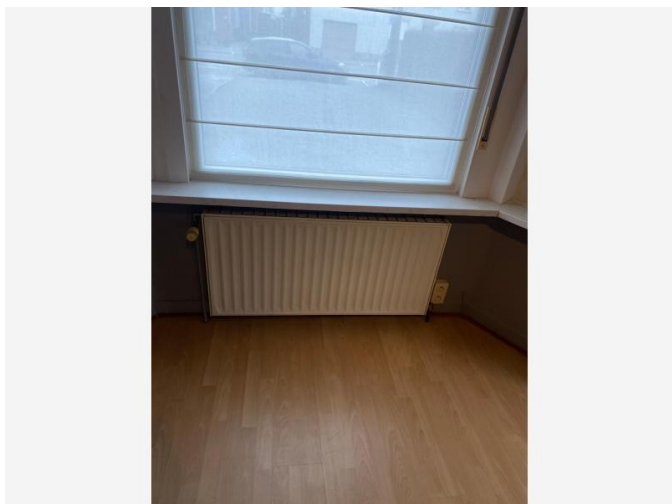
Vrije foto

Asbestverdachte materialen (bv: pakkingen, asbestkoord, verbindingen voor buizen of kanalen, brandwerende materialen, ...) kunnen voorkomen in het toestel. Dit is niet te bepalen zonder destructief onderzoek.

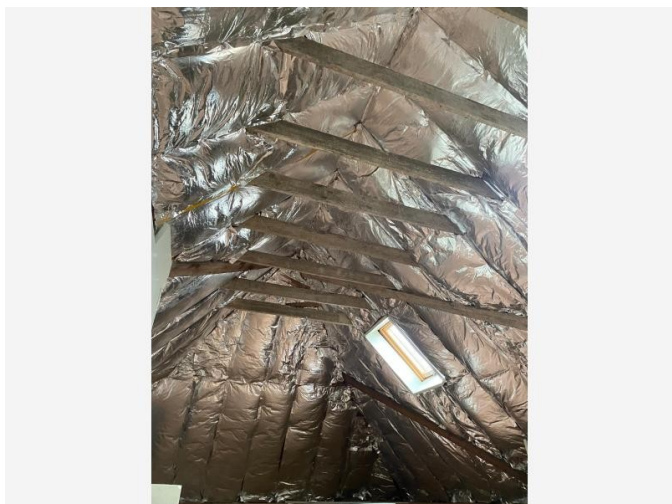
Vrije foto

Tijdens de visuele inspectie werd vastgesteld dat de onderdakplaten volledig bekleed waren.

Bij renovatie is een destructief onderzoek nodig. Dit kan asbest bevatten.

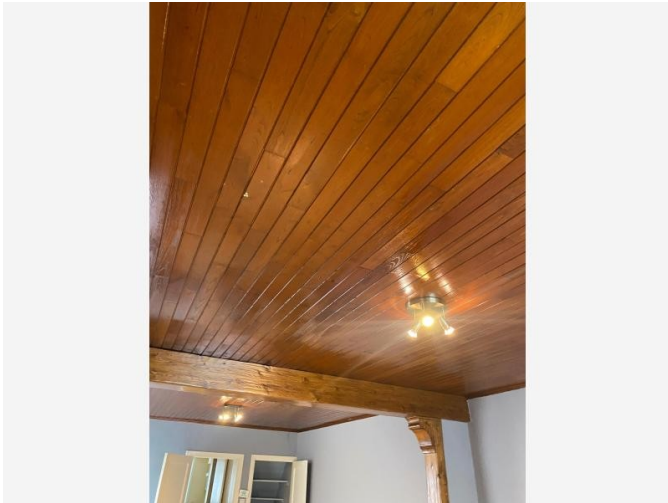
Vrije foto

Tijdens de visuele inspectie werd vastgesteld dat alle aangeduide ruimtes hun plafond bekleed waren.  
Bij renovatie is een destructief onderzoek nodig. Dit kan asbest bevatten.

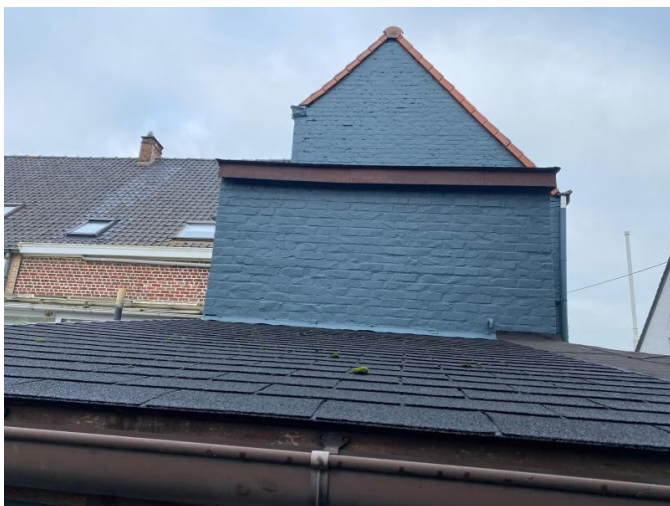
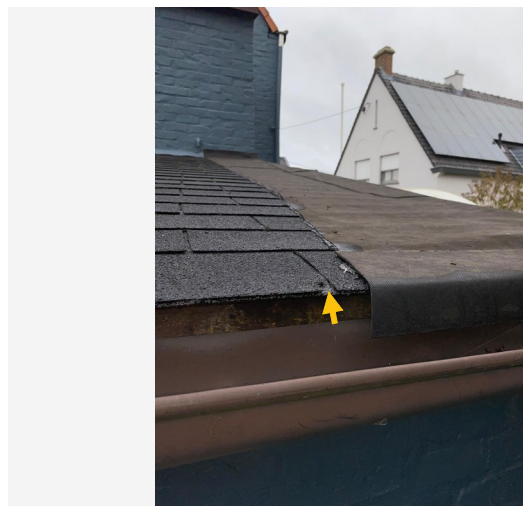
## Fiche 9: Leien dak

Geen asbest

| # | Type | Referentie | Resultaat |
|---|---|---|---|
| 9.1 | Puntmonster | 241102A4 | Geen asbest |

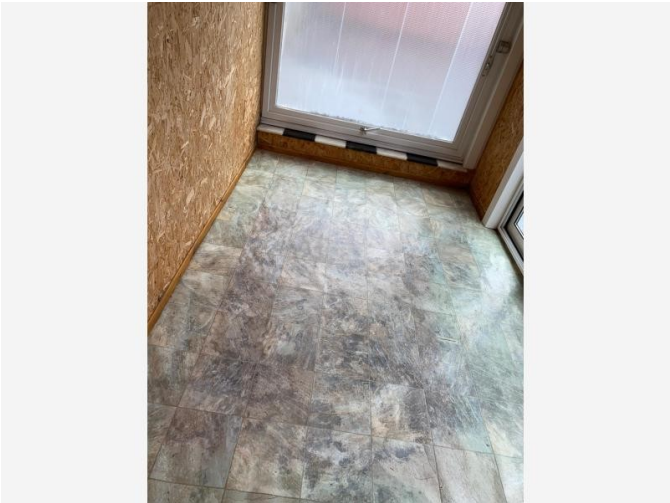
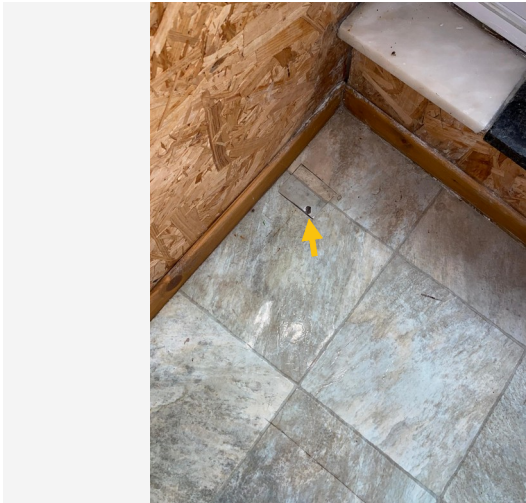
Geen asbest

| # | Type | Referentie | Resultaat |
|---|---|---|---|
| 10.1 | Puntmonster | 241102A2 | Geen asbest |

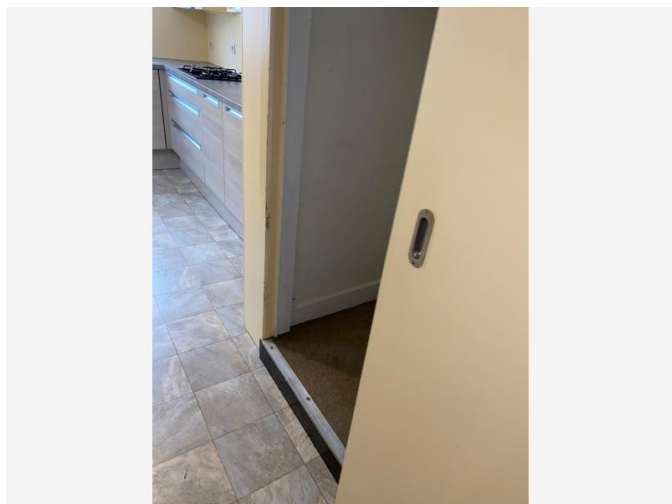
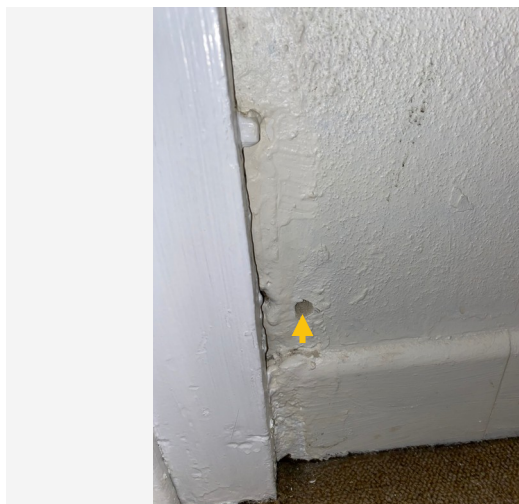
## Fiche 11: Pleisterwerk binnenmuren

Geen asbest

| # | Type | Referentie | Resultaat |
|---|---|---|---|
| 11.1 | Mengmonster | 241102A1 | Geen asbest |

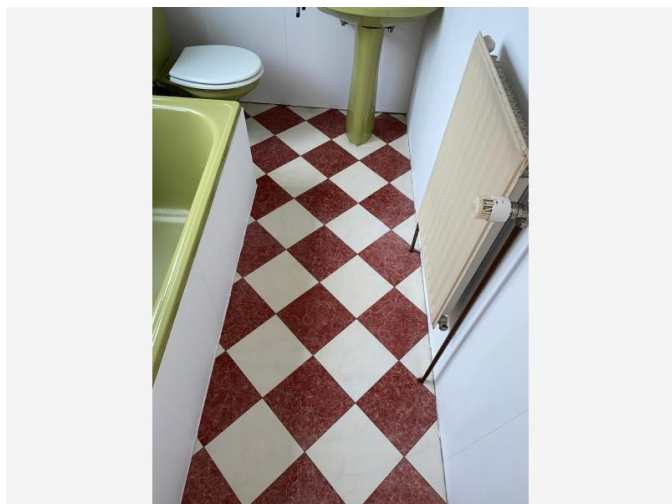
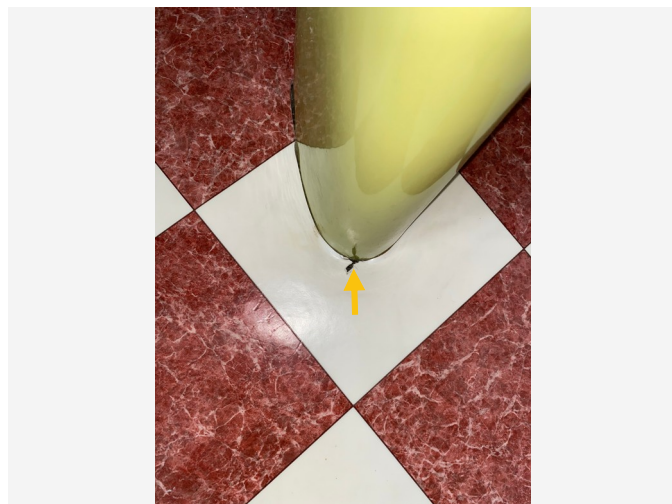
## Fiche 12: Vloerzeil badkamer

Geen asbest

| # | Type | Referentie | Resultaat |
|---|---|---|---|
| 12.1 | Puntmonster | 241102A3 | Geen asbest |
