# Asbestinventarisatetest

Camiel Ameyestraat 30, 8870 Izegem

Attestnummer : 20250725-000091.001

**Niet-asbestveilig**

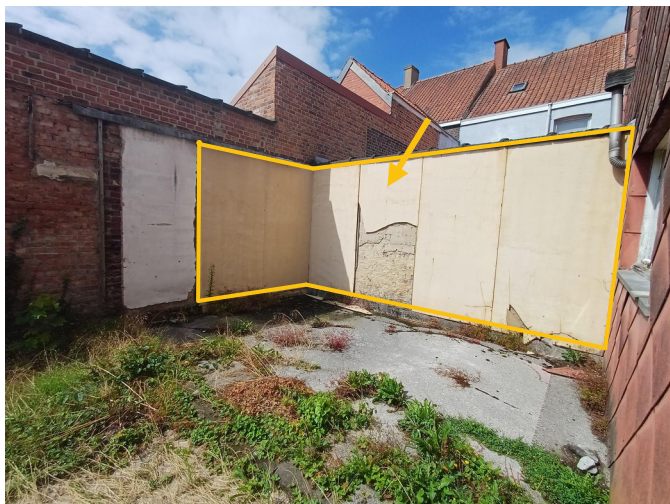
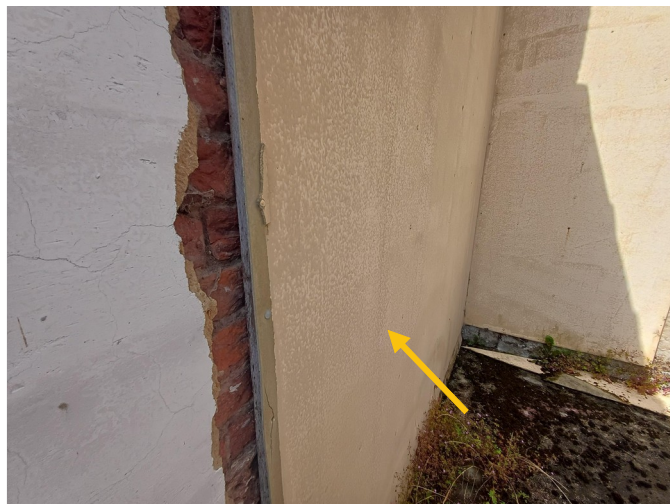
| Eindbeoordeling materiaalarisico | Verhoogd materiaalarisico en/of verhoogde kans op vezelvrijgave |

| Toestand van het materiaal | Matig beschadigd, matig verweerd |

| Beschrijving | Wandafwerking in vezelcementplaten |
| Opmerking | Op basis van mijn expertise als deskundige heb ik deze wandafwerking als asbesthoudend geclassificeerd, zonder staalname. De opgegeven volumes zijn slechts schattingen en mogen niet worden gebruikt als maatstaf voor heffingen. |

Verwijderen

- Verwijder dit asbestmateriaal zo snel mogelijk. Volg de toestand goed op.
- Hemelwater dat afspoelt van asbestcement daken of gevels kan asbestdeeltjes bevatten. Gebruik het enkel voor gesloten circuits (bv. spoelen toiletten). Reinig na het vervangen van het dak of de gevel de dakgoten en regenwaterput of -ton om asbesthoudend sediment of slib te verwijderen
- Voer bijkomende staalname(s) uit.

- Eenvoudige handelingen: mag via doe-het-zelf of door werknemer(s) met opleidingsattest eenvoudige handelingen  
Raadpleeg de actuele wetgeving op de website van OVAM. Onder strikte voorwaarden is het eventueel toegestaan om deze toepassing zelf te verwijderen.
- Eenvoudige handelingen: enkel door erkend asbestverwijderaar  
Gezien de staat van de wandafwerking, die redelijk verweerd is, en hoewel deze eventueel door eenvoudige handelingen verwijderd kunnen worden, adviseer ik als deskundige om de verwijdering te laten uitvoeren door een erkende asbestverwijderaar. Dit garandeert de veiligheid van zowel de bewoners als de burens.

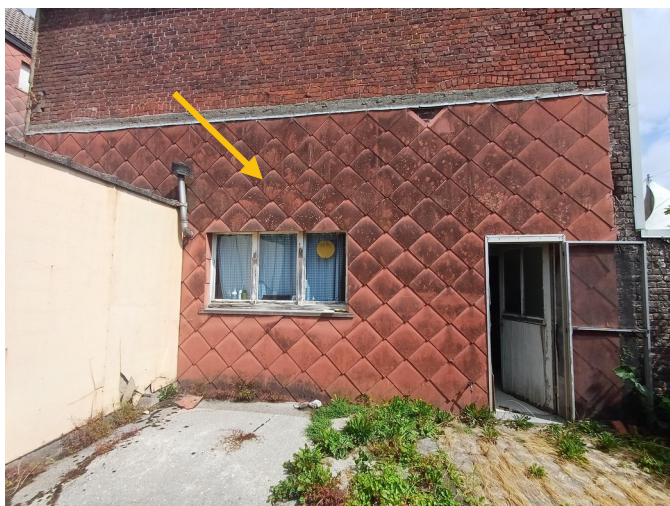
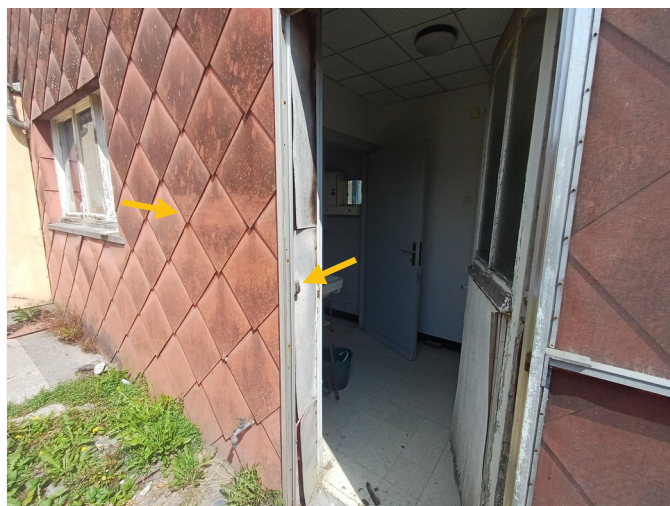
| Eindbeoordeling materiaalrisico | Verhoogd materiaalrisico en/of verhoogde kans op vezelvrijgave |

| Toestand van het materiaal | Matig beschadigd, matig verweerd |

| Beschrijving | Gevelleien |
| Opmerking | <p>Op basis van mijn expertise als deskundige heb ik deze leien als asbesthoudend geclassificeerd, zonder staalname.</p> <p>Ook de afwerking rond deur- en raamopeningen bestaan uit asbesthoudende vezelcement. De opgegeven volumes zijn slechts schattingen en mogen niet worden gebruikt als maatstaf voor heffingen.</p> |

**Verwijderen**

- Zorg voor een veilig beheer. Vermijd het beschadigen van het asbestmateriaal. Controleer de toestand jaarlijks op wijzigingen.
- Hemelwater dat afspoelt van asbestcement daken of gevels kan asbestdeeltjes bevatten. Gebruik het enkel voor gesloten circuits (bv. spoelen toiletten). Reinig na het vervangen van het dak of de gevel de dakgoten en regenwaterput of -ton om asbesthoudend sediment of slib te verwijderen
- Voer bijkomende staalname(s) uit.

- Eenvoudige handelingen: mag via doe-het-zelf of door werknemer(s) met opleidingsattest eenvoudige handelingen  
Raadpleeg de actuele wetgeving op de website van OVAM. Onder strikte voorwaarden is het eventueel toegestaan om deze toepassing zelf te verwijderen.
- Eenvoudige handelingen: enkel door erkend asbestverwijderaar  
Gezien de staat van de leien, die redelijk verweerd zijn, en hoewel deze eventueel door eenvoudige handelingen verwijderd kunnen worden, adviseer ik als deskundige om de verwijdering te laten uitvoeren

door een erkende asbestverwijderaar. Dit garandeert de veiligheid van zowel de bewoners als de burens.

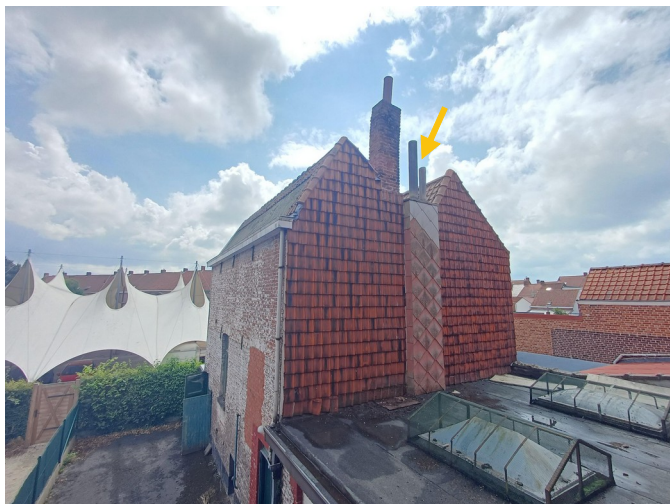
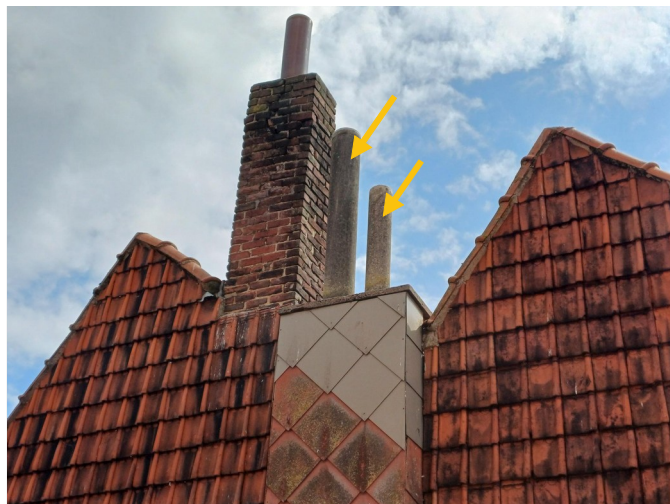
| Eindbeoordeling materiaalrisico | Verhoogd materiaalrisico en/of verhoogde kans op vezelvrijgave |

| Opmerking | Deze oppervlakte werd niet gemeten, maar geschat op basis van een benadering voor alle aanwezige rookgaskanalen. Deze schatting mag niet worden gebruikt als maatstaf voor heffingen. |

Verwijderen

- Zorg voor een veilig beheer. Vermijd het beschadigen van het asbestmateriaal. Controleer de toestand jaarlijks op wijzigingen.
- Voer bijkomende staalname(s) uit.

- Eenvoudige handelingen: enkel door erkend asbestverwijderaar  
Vermoedelijk loopt de buis door in een kanaal in de gemetste schouw, dit vereist specifieke bijkomende maatregelen en voldoende expertise om deze buis correct te verwijderen zonder de buis stuk te maken. Bij het verwijderen kan stof voorkomen.

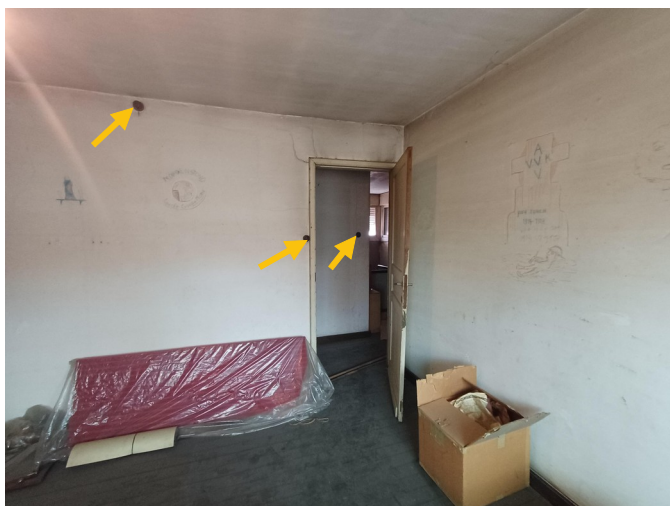
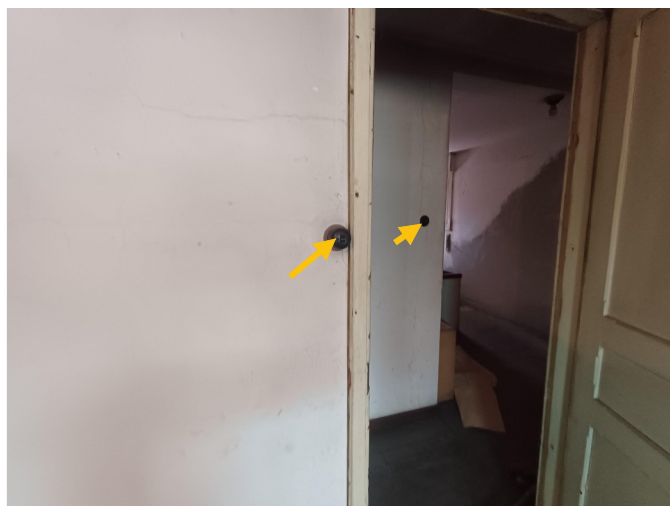
| Opmerking | Deze oppervlakte werd niet gemeten, maar geschat op basis van een benadering voor alle aanwezige toepassingen. Deze schatting mag niet worden gebruikt als maatstaf voor heffingen. Als deskundige heb ik geverifieerd dat het materiaal inderdaad bakeliet betreft en geen harde PVC. Bakeliet wordt beschouwd als een asbestverdachte toepassing, aangezien het in veel gevallen asbesthoudend is. Ik heb echter geen staalname uitgevoerd om de functionaliteit van de bakeliet toepassingen niet in gevaar te brengen. |

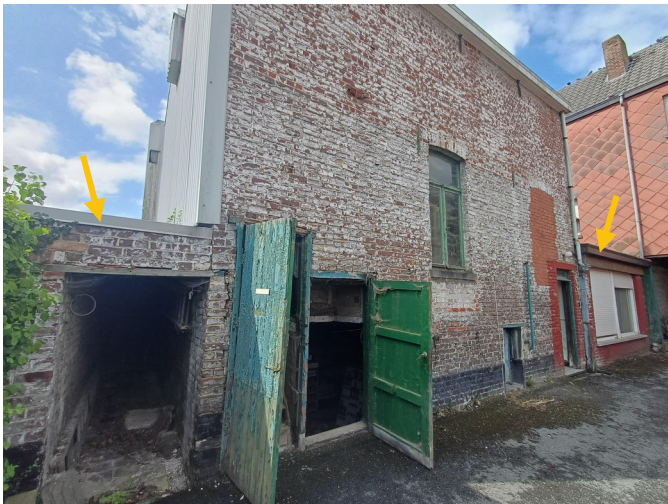
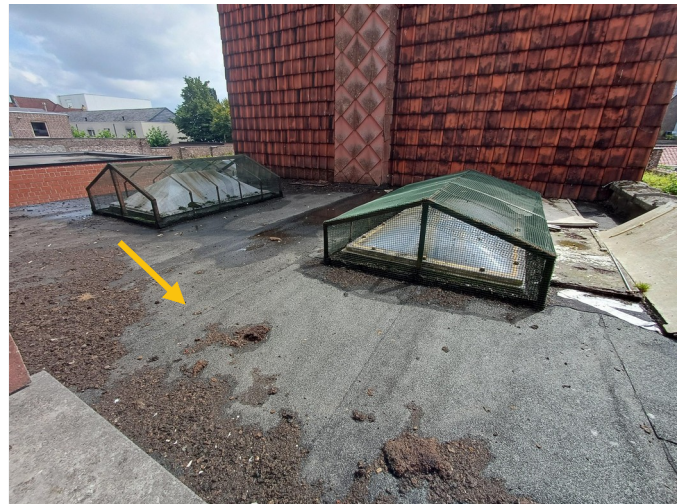
| Identificatiemethode | Vaststelling zonder monsternamen<br><br>Motivatie: Groot risico op structurele gevolgschade (leeschade, werking installatie,...) |
| Opmerking | <p>De opgegeven volumes zijn slechts schattingen en mogen niet worden gebruikt als maatstaf voor heffingen.</p> <p>Het plat dak is in goede staat.</p> <p>Er kan geen staalname uitgevoerd worden zonder schade aan te brengen met waterinsijpeling tot gevolg.</p> <p>De onderliggende lagen kunnen niet worden geïdentificeerd en geïnspecteerd. Er is een kans dat deze asbesthoudend zijn.</p> <p>Bij renovatie of sloop is het aangeraden om een destructief onderzoek te laten uitvoeren van deze toepassingen.</p> |

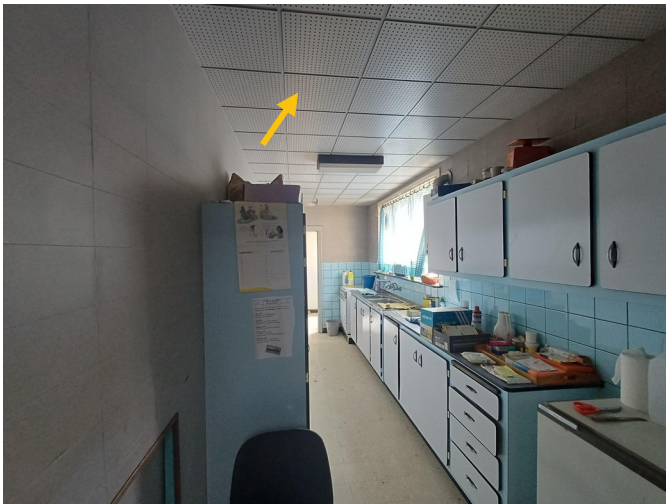
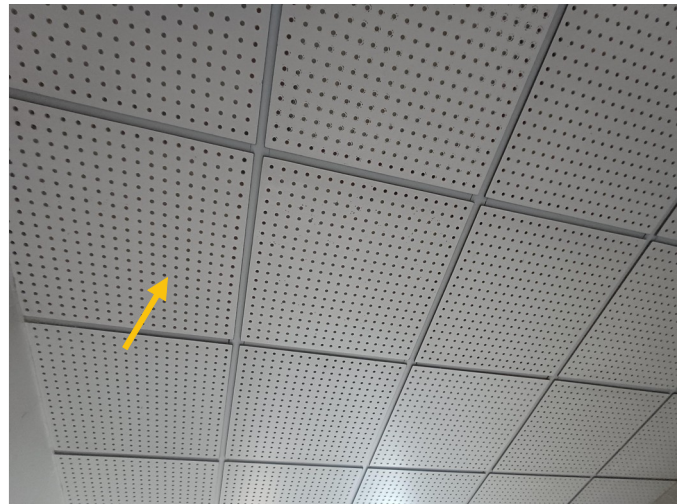
| Opmerking | Op basis van mijn expertise als deskundige heb ik deze plafondafwerking als asbesthoudend geclassificeerd, zonder staalname. De opgegeven volumes zijn slechts schattingen en mogen niet worden gebruikt als maatstaf voor heffingen. |

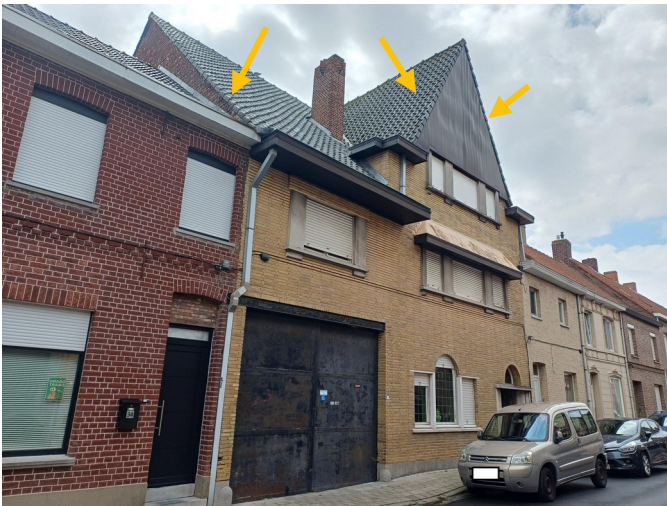
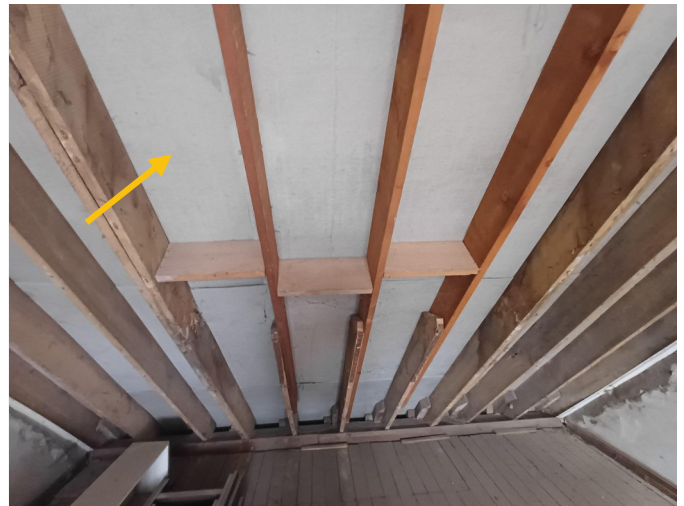
| Opmerking | Op basis van mijn expertise als deskundige heb ik het onderdak als asbesthoudend geclassificeerd, zonder staalname. De opgegeven volumes zijn slechts schattingen en mogen niet worden gebruikt als maatstaf voor heffingen. |
