# Asbestinventarisatetest

36494D0187/00T000

Attestnummer : 20240624-000249.000

Uitgegeven op : 24.06.2024

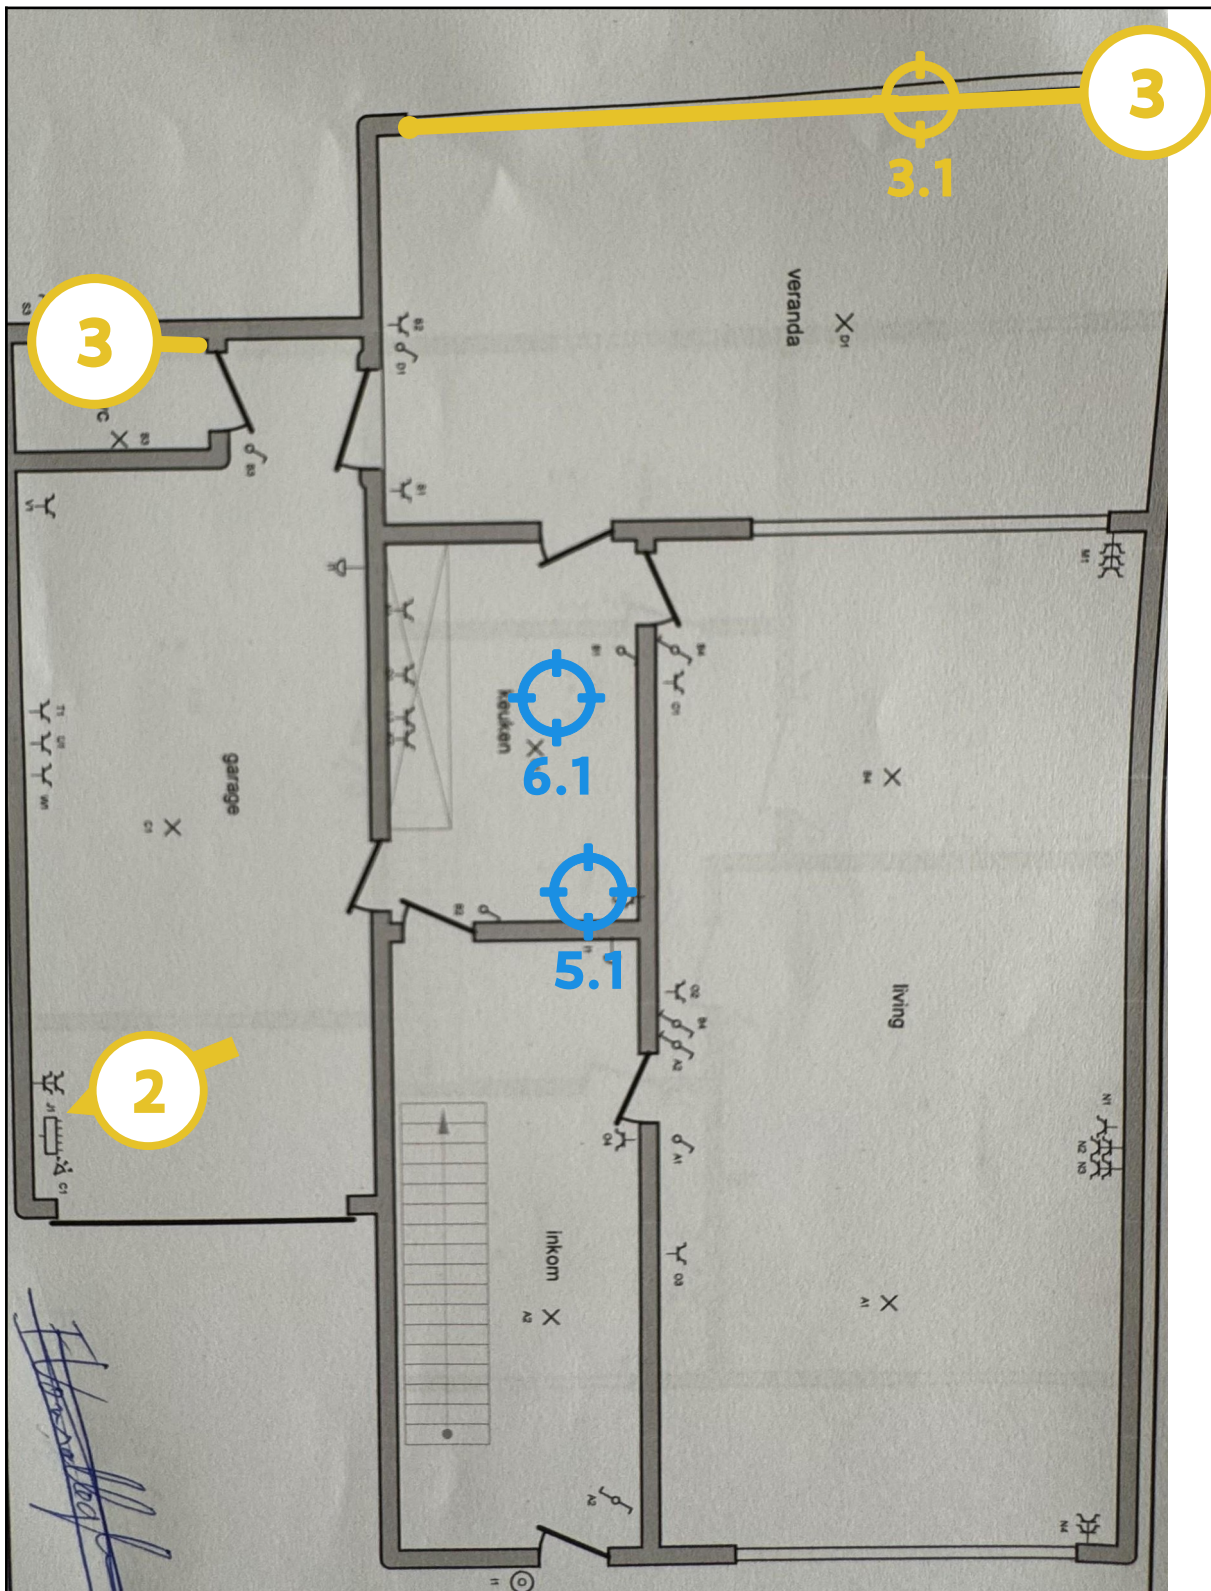
## Plan 1.2: Gelijkvloers plan

2. Bakeliet aftakdozen	Asbestmateriaal	Zorgvuldig beheren
3. Venstertabletten binnenzijde	Asbestmateriaal	Zorgvuldig beheren
3.1 Code: MM-03	Mengmonster	-
5. Pleisterwerk binnenwand	Geen asbest	-
5.1 Code: MM-01	Mengmonster	-
6. Pleisterwerk plafond	Geen asbest	-
6.1 Code: MM-02	Mengmonster	-

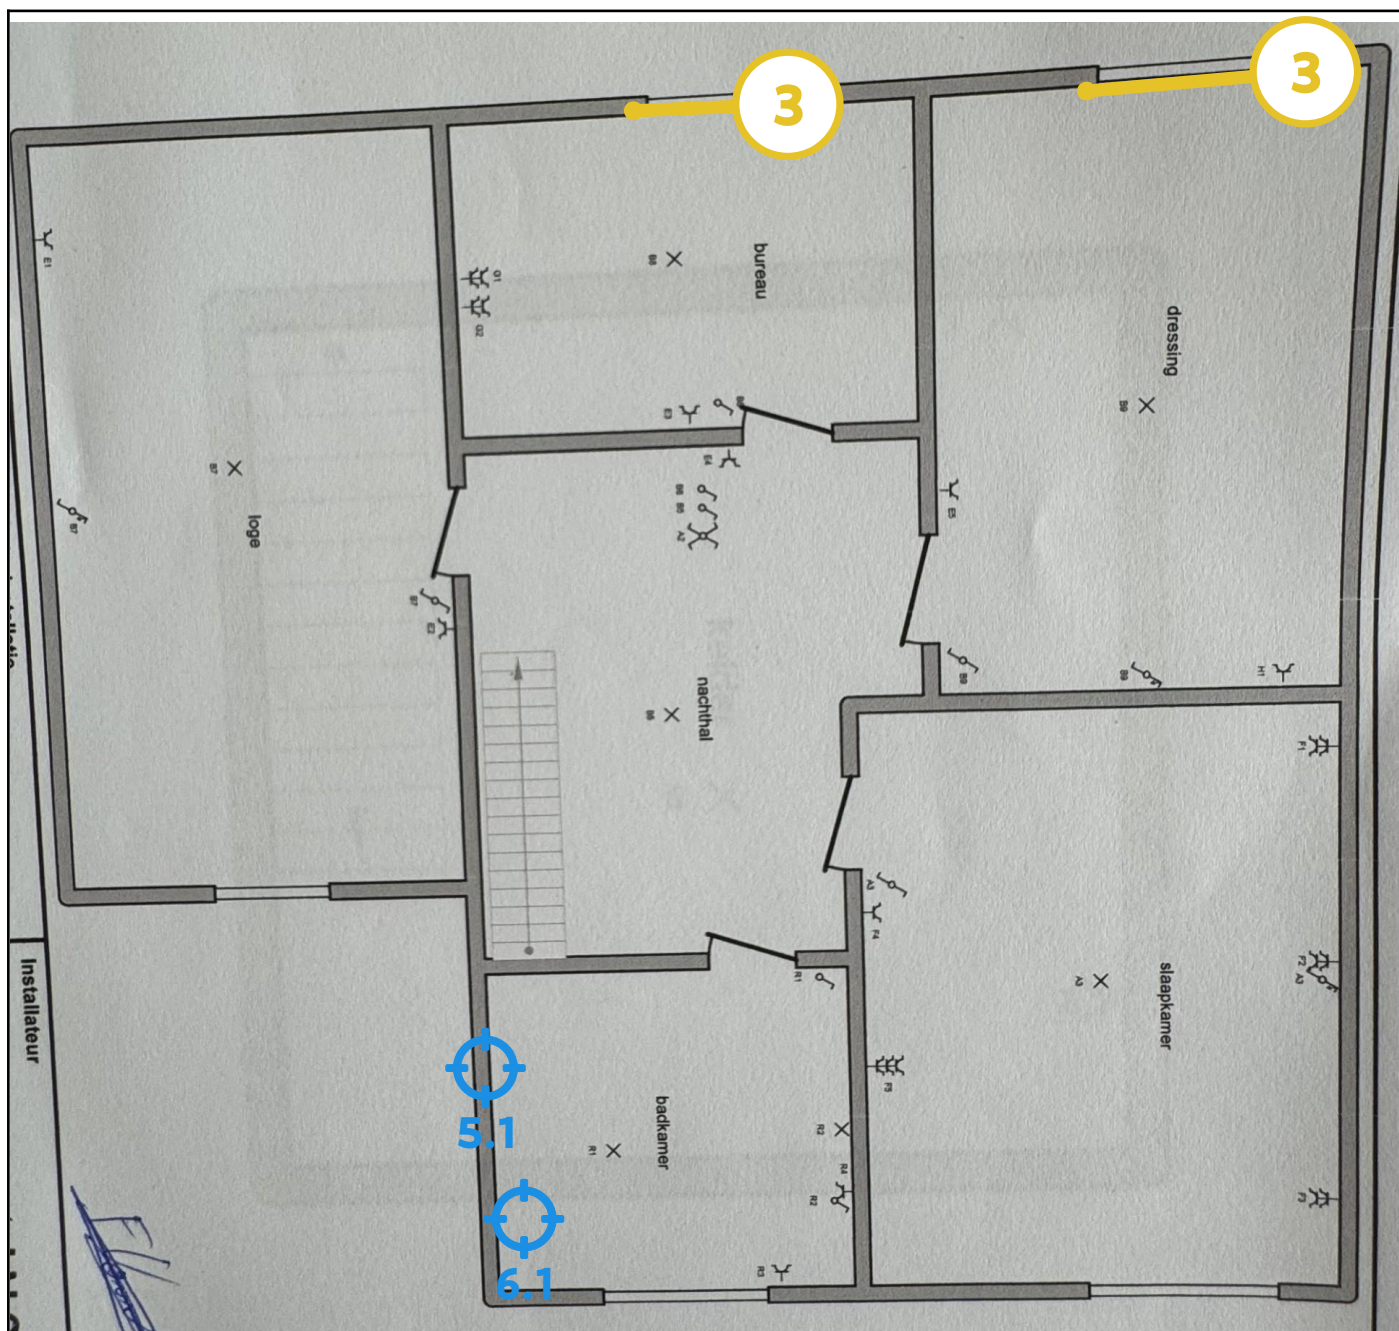
## Plan 1.3: Verdiepingsplan

Beschrijving	Type	Actie
3. Venstertabletten binnenzijde	Asbestmateriaal	Zorgvuldig beheren
5. Pleisterwerk binnenwand	Geen asbest	-
5.1 Code: MM-01	Mengmonster	-

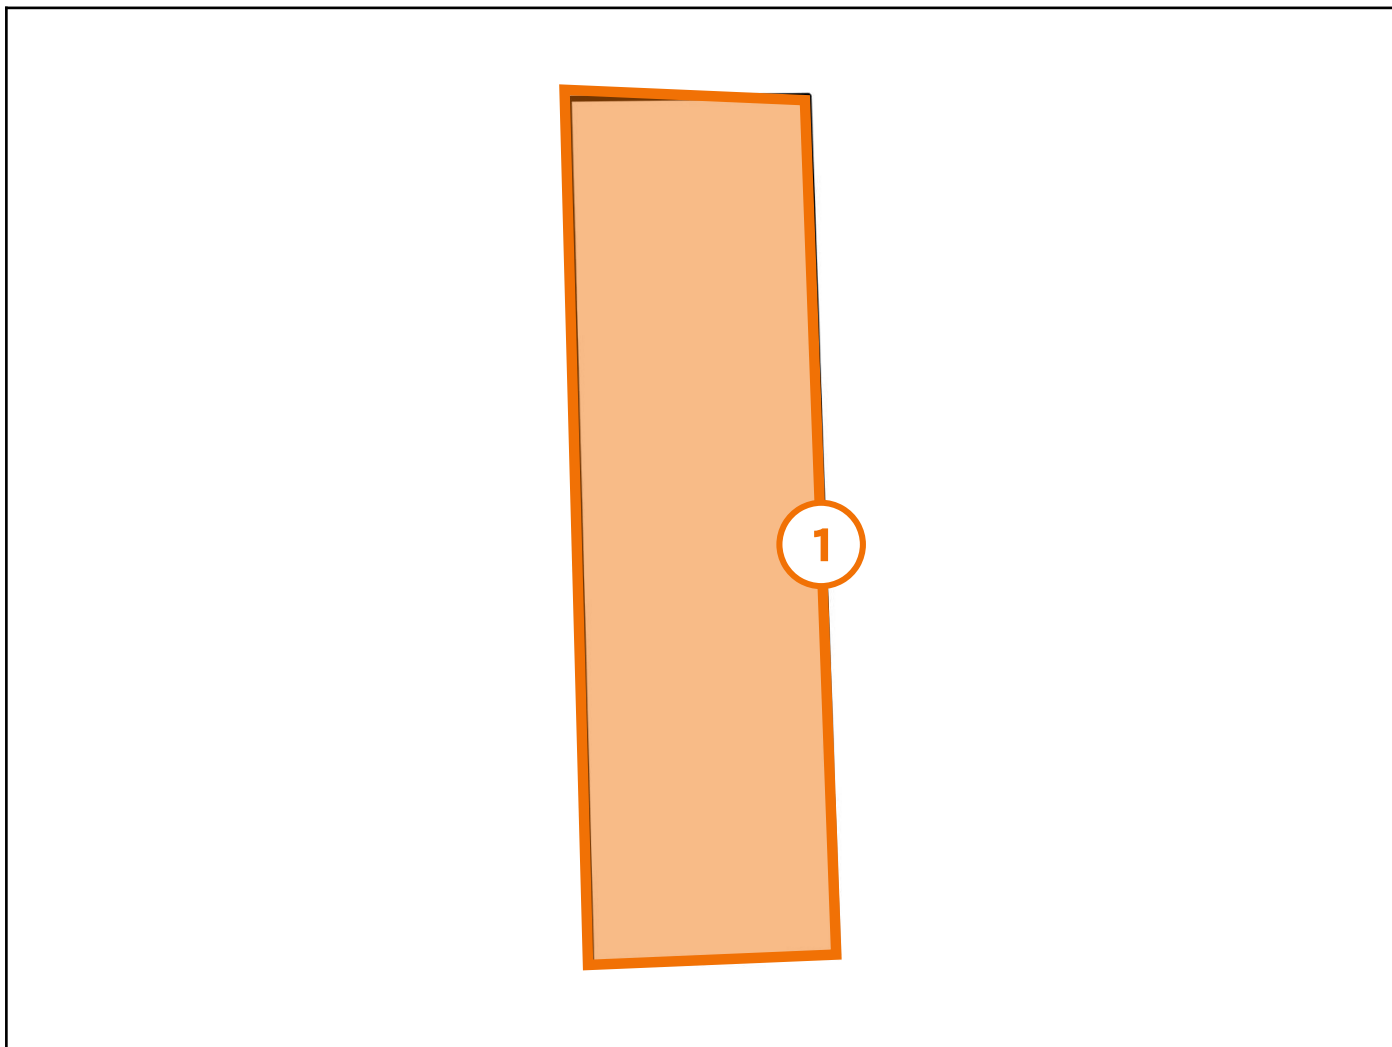
## Plan 2.1: Tuinhuis

Beschrijving	Type	Actie
1. Golfplaat tuinhuis	Asbestmateriaal	<a href="#">Verwijderen</a>

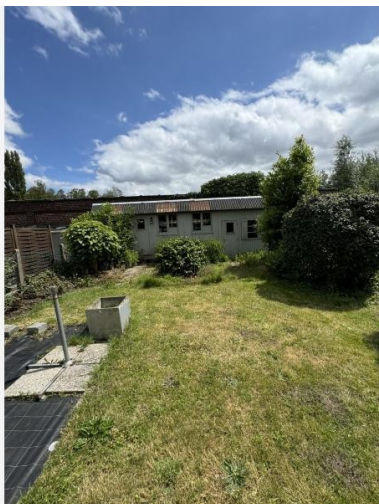
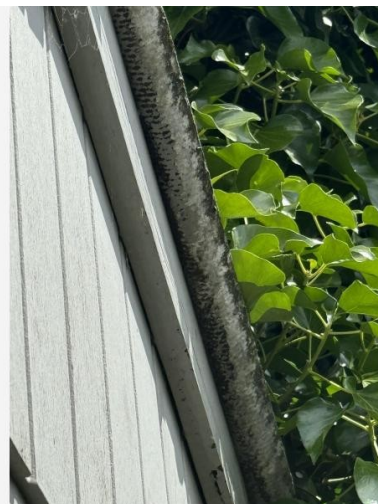
Het asbestmateriaal valt onder de mijlpaal van 2034.

Verwijderen

Eindbeoordeling materiaalrisico	Laag materiaalrisico en/of verlaagde kans op vezelvrijgave
---------------------------------	------------------------------------------------------------

Gebondenheid	Categorie 1: hechtgebonden in oorsprong
Asbestsoort (vezeltype)	Crocidoliet aanwezig
Asbestconcentratie	Laag (< 50%)
Afschermingsgraad van het gehele materiaal	Geheel of deels vrij aan de buitenlucht
Toestand van het materiaal	Licht beschadigd, licht verweerd. Intact materiaal type Pical – asbestboard of categorie III 'gebondenheid'

Beschrijving	Golfplaat tuinhuis
Omgeving	Buiten
Primaire drager	Schuin dak
Asbestmateriaal	Dak- en gevelbekleding - Golfplaat
Bindmiddel van asbestmateriaal	Cement
Gebondenheid op basis van bindmiddel	Hecht
Hoeveelheid (oppervlakte - aantal)	<ul style="list-style-type: none"><li>• 20,00 m<sup>2</sup> - 1 stuk</li></ul>
Totale oppervlakte	20,00 m <sup>2</sup>
Eenvoudig bereikbaar	Ja
Bevestigingswijze	<ul style="list-style-type: none"><li>• Geschroefd</li></ul>
Identificatiemethode	Vaststelling zonder monsternamen
Destructieve handeling voor identificatie	Nee

- Zorg voor een veilig beheer. Vermijd het beschadigen van het asbestmateriaal. Controleer de toestand jaarlijks op wijzigingen.
- Verwijder dit asbestmateriaal zo snel mogelijk. Volg de toestand goed op.
- Hemelwater dat afspoelt van asbestcement daken of gevels kan asbestdeeltjes bevatten. Gebruik het enkel voor gesloten circuits (bv. spoelen toiletten). Reinig na het vervangen van het dak of de gevel de dakgoten en regenwaterput of -ton om asbesthoudend sediment of slib te verwijderen

- Eenvoudige handelingen: mag via doe-het-zelf of door werknemer(s) met opleidingsattest eenvoudige handelingen  
Informeer jezelf: Zorg ervoor dat je goed op de hoogte bent van de lokale wet- en regelgeving met betrekking tot asbestverwijdering.

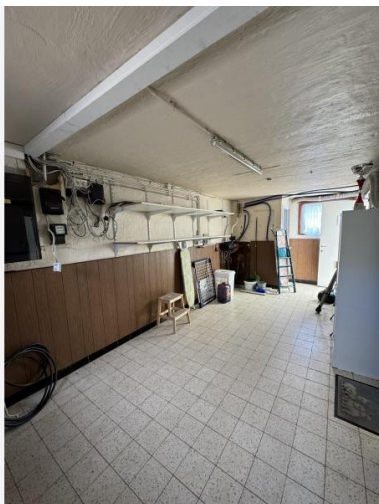
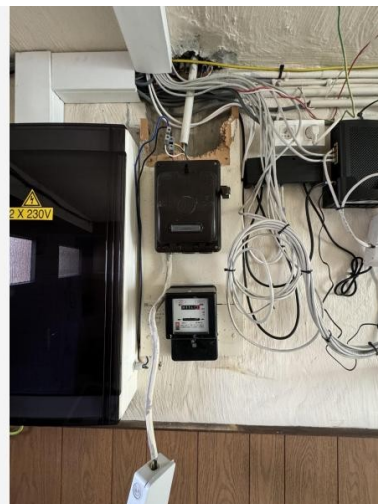
Het asbestmateriaal valt onder de mijlpaal van 2040.

Zorgvuldig beheren

Eindbeoordeling materiaalrisico	Zeer laag materiaalrisico en/of zeer lage kans op vezelvrijgave
---------------------------------	-----------------------------------------------------------------

Gebondenheid	Categorie 1: hechtgebonden in oorsprong
Asbestsoort (vezeltype)	Alleen chrysotiel
Asbestconcentratie	Laag (< 50%)
Afschermingsgraad van het gehele materiaal	Geheel of deels (ook) vrij aan de binnenlucht
Toestand van het materiaal	Onbeschadigd, niet verweerd

Beschrijving	Bakeliet aftakdozen
Omgeving	Binnen
Primaire drager	Communicatie en elektrische infrastructuur en uitrusting
Asbestmateriaal	Bakeliet
Bindmiddel van asbestmateriaal	Kunststof of -hars
Gebondenheid op basis van bindmiddel	Hecht
Hoeveelheid (gewicht - aantal)	<ul style="list-style-type: none"><li>• 0,50 kg - 2 stuks</li></ul>
Totaal gewicht	1,00 kg
Eenvoudig bereikbaar	Ja
Bevestigingswijze	<ul style="list-style-type: none"><li>• Geschroefd</li></ul>
Identificatiemethode	Vaststelling zonder monstername
Destructieve handeling voor identificatie	Nee

- Zorg voor een veilig beheer. Vermijd het beschadigen van het asbestmateriaal. Controleer de toestand jaarlijks op wijzigingen.
- Zorg voor een veilig beheer en verwijder dit asbestmateriaal wanneer het bij werken eenvoudig bereikbaar wordt. Controleer de toestand jaarlijks op wijzigingen.

- Eenvoudige handelingen: mag via doe-het-zelf of door werknemer(s) met opleidingsattest eenvoudige handelingen  
Indien het materiaal niet beschadigd geraakt mag dit eventueel door een doe-het-zelver verwijderd worden.  
Dit is enkel mogelijk mits het nemen van de juiste voorzorgsmaatregelen en mits het materiaal goed geïmpregneerd wordt tijdens de verwijdering (elektriciteit afsluiten!). Verwijder de bakeliettoepassingen voorzichtig met handgereedschap. Hiervoor dient mogelijks een deeltje van de muur handmatig uitgebroken te worden. De asbesthoudende toepassing mag in geen geval met machinaal gereedschap verwijderd

worden om het risico op vrijgave van asbestdeeltjes zo veel als mogelijk in te perken. Dit materiaal moet dubbel verpakt afgevoerd worden

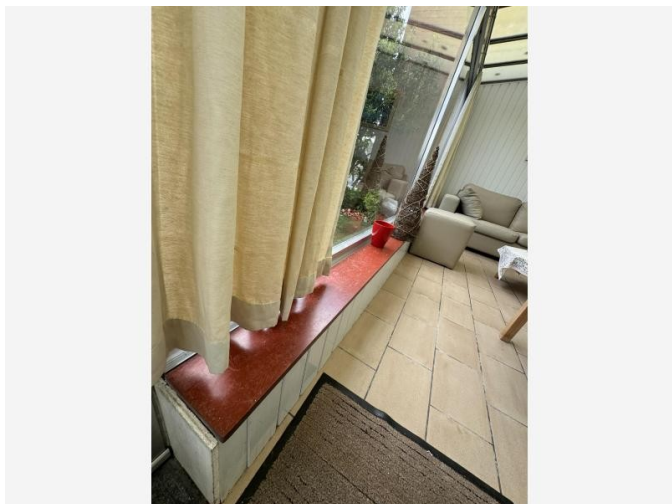
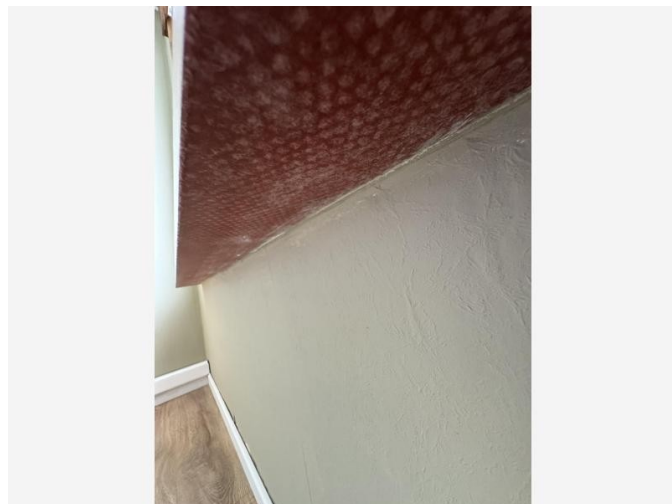
Het asbestmateriaal valt onder de mijlpaal van 2040.

Zorgvuldig beheren

Na analyse is vastgesteld dat de venstertabletten een concentratie van asbest Chrysotiel bevatten in het bereik van 5,0-10 massaprocent (m%). Deze concentratie wordt beschouwd als aan de lage kant binnen de context van asbestgehalten in bouwmaterialen.

Eindbeoordeling materiaalisico	Laag materiaalisico en/of verlaagde kans op vezelvrijgave
--------------------------------	-----------------------------------------------------------

Gebondenheid	Categorie 1: hechtgebonden in oorsprong
Asbestsoort (vezeltype)	Alleen chrysotiel
Asbestconcentratie	Laag (< 50%)
Afschermingsgraad van het gehele materiaal	Geheel of deels (ook) vrij aan de binnenlucht
Toestand van het materiaal	Licht beschadigd, licht verweerd. Intact materiaal type Pical – asbestboard of categorie III 'gebondenheid'

Beschrijving	Venstertabletten binnenzijde
Omgeving	Binnen
Primaire drager	Wandopening verticaal (raam, deur, ...)
Asbestmateriaal	Plaat, paneel, tablet - Type Menuiserie
Bindmiddel van asbestmateriaal	Cement
Gebondenheid op basis van bindmiddel	Hecht
Hoeveelheid (oppervlakte - dikte - aantal)	• 8,00 m <sup>2</sup> - 2,00 cm - 5 stuks
Totaal volume	0,80 m <sup>3</sup>
Eenvoudig bereikbaar	Ja
Bevestigingswijze	• Geklemd
Identificatiemethode	Vaststelling met monstername
Destructieve handeling voor identificatie	Nee

- Zorg voor een veilig beheer. Vermijd het beschadigen van het asbestmateriaal. Controleer de toestand jaarlijks op wijzigingen.
- Zorg voor een veilig beheer en verwijder dit asbestmateriaal wanneer het bij werken eenvoudig bereikbaar wordt. Controleer de toestand jaarlijks op wijzigingen.

- Eenvoudige handelingen: mag via doe-het-zelf of door werknemer(s) met opleidingsattest eenvoudige handelingen  
Informeer jezelf: Zorg ervoor dat je goed op de hoogte bent van de lokale wet- en regelgeving met betrekking tot asbestverwijdering.

- Eenvoudige handelingen: enkel door erkend asbestverwijderaar  
Stel een erkend asbestverwijderaar aan om deze toepassing te verwijderen. Deze instantie is voldoende op de hoogte om dit op een correcte en veilige manier te verwijderen

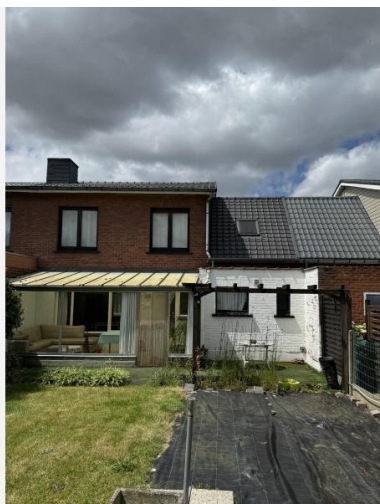
Op basis van een factuur gedateerd op 06/11/2022 kunnen we vaststellen dat het onderdak en de dakleien verwijderd zijn.

En alsook het verwijderingsattest van de leien door de aannemer opgesteld.

Bij onderzoek ter plaatse konden we ook niets meer aantreffen.

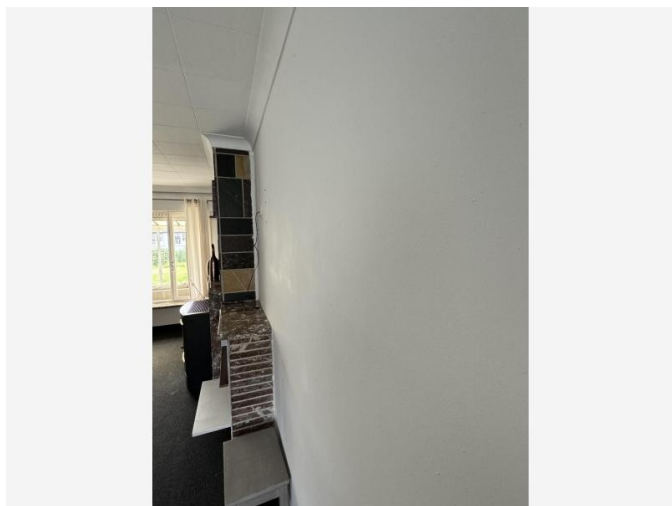
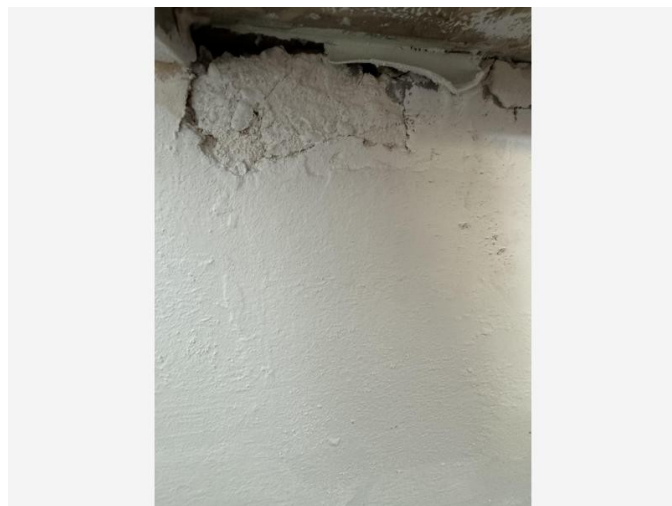
## Fiche 5: Pleisterwerk binnenwand

Geen asbest

#	Type	Referentie	Resultaat
5.1	Mengmonster	MM-01	Geen asbest

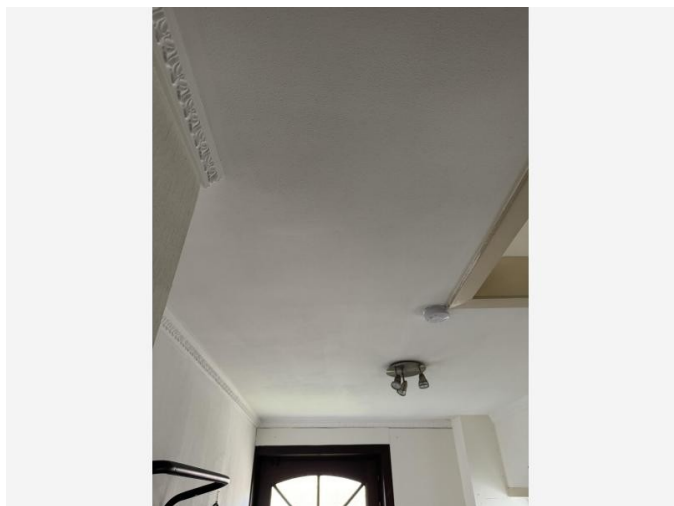
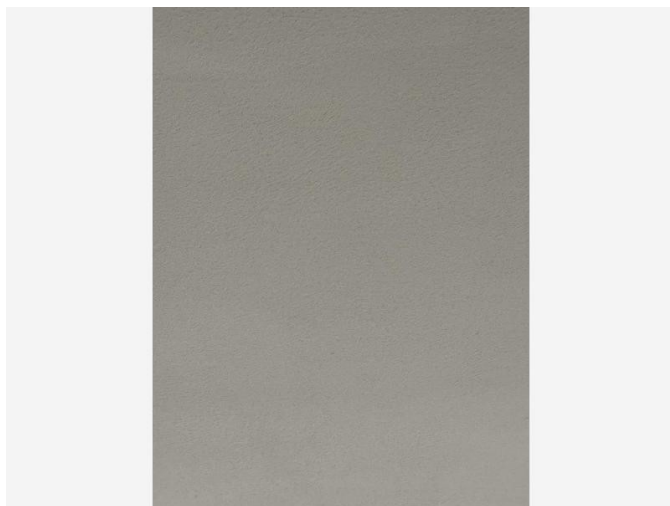
## Fiche 6: Pleisterwerk plafond

Geen asbest

#	Type	Referentie	Resultaat
6.1	Mengmonster	MM-02	Geen asbest
