Asbestinventarisatetest

36494D0172/00P003

Attestnummer : 20250725-000083.000

Zone 1: Garagecomplex

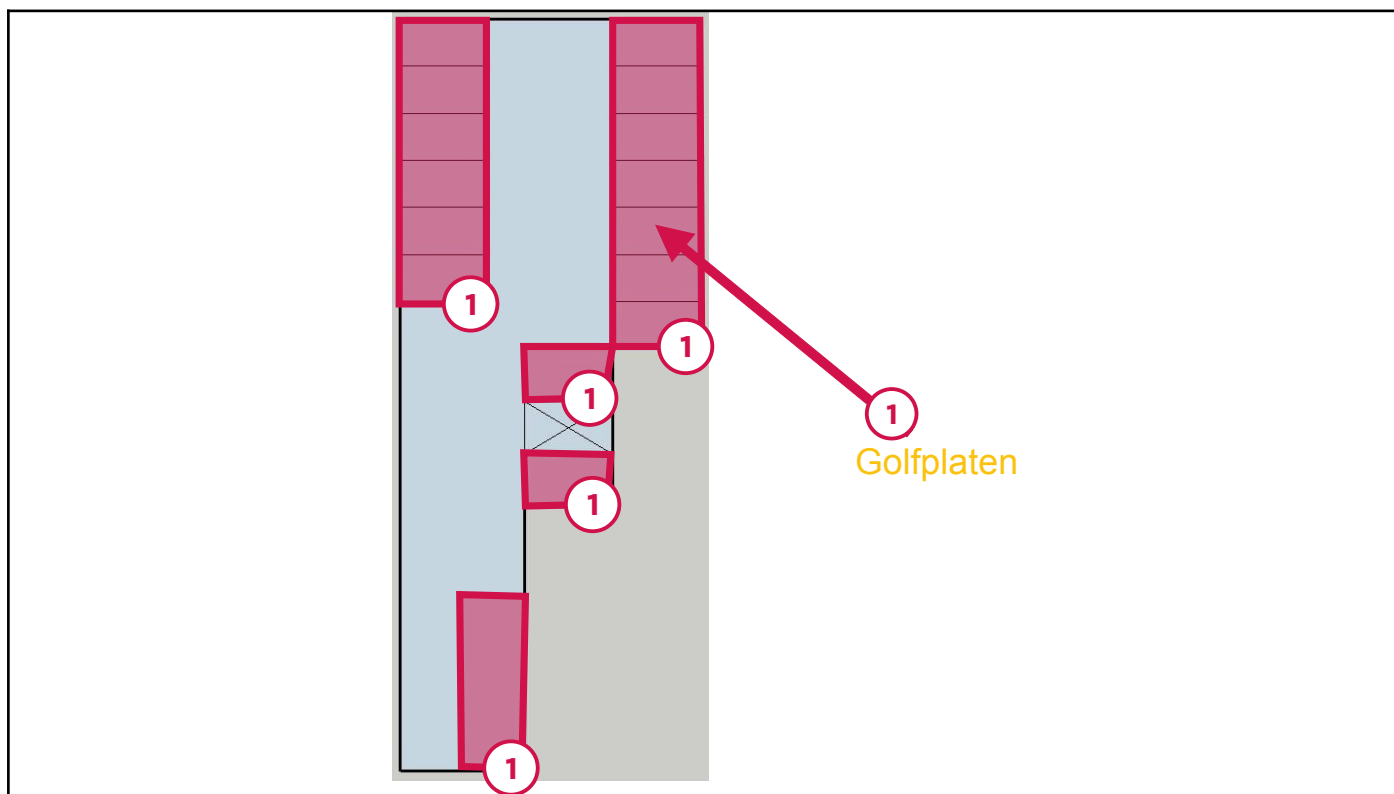
Plan 1.1: Grondplan - golfplaten

Beschrijving	Type	Actie
1. Golfplaten	Asbestmateriaal	Dringend verwijderen

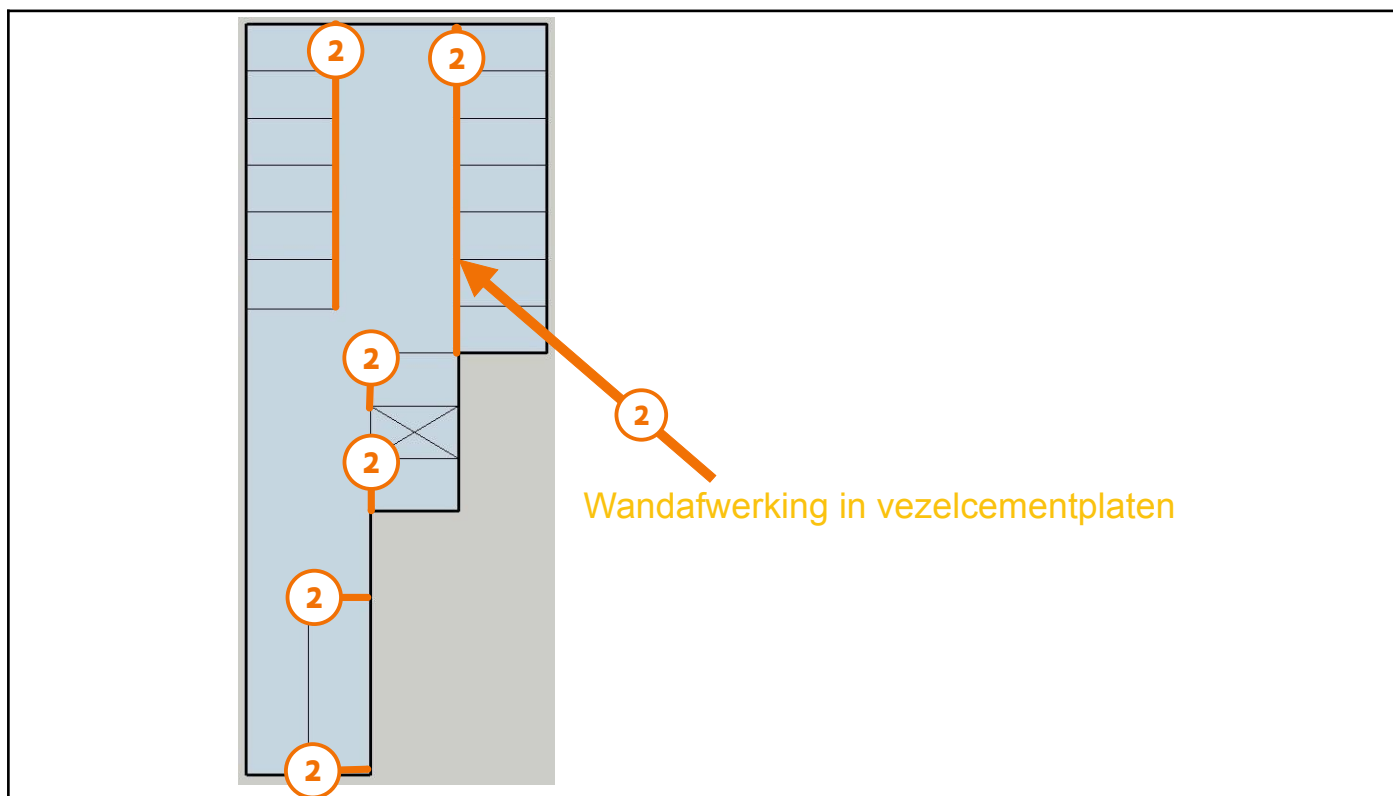
Plan 1.4: Grondplan - wandafwerking in vezelcementplaten

Beschrijving	Type	Actie
2. Wandafwerking in vezelcementplaten	Asbestmateriaal	Verwijderen

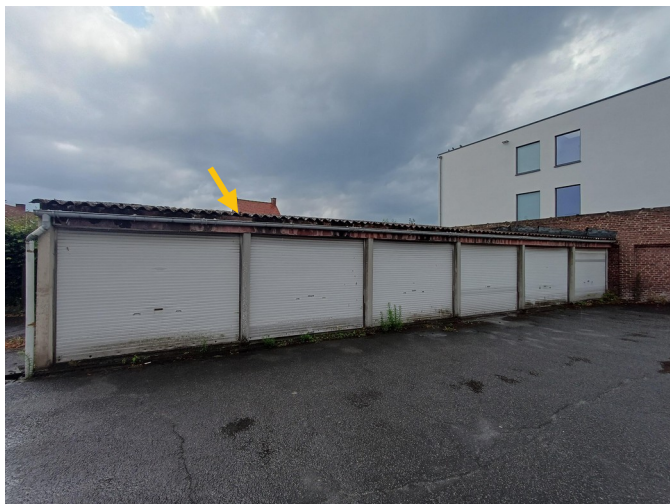
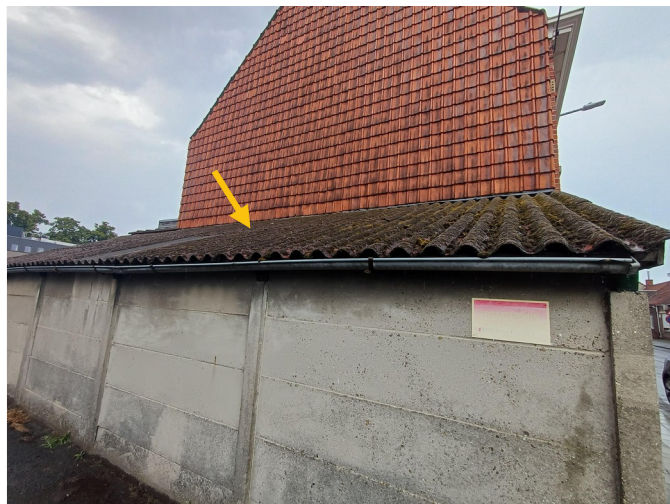
Het asbestmateriaal valt onder de mijlpaal van 2034.

Dringend verwijderen

Eindbeoordeling materiaalrisico	Hoog materiaalrisico en/of hoge kans op vezelvrijgave
---------------------------------	---

Gebondenheid	Categorie 1: hechtgebonden in oorsprong
Asbestsoort (vezeltype)	Crocidoliet aanwezig
Asbestconcentratie	Laag (< 50%)
Afschermingsgraad van het gehele materiaal	Geheel of deels (ook) vrij aan de binnenlucht
Toestand van het materiaal	Matig beschadigd, matig verweerd

Beschrijving	Golfplaten
Omgeving	Grenst aan binnen- en buitenlucht
Primaire drager	Schuin dak
Asbestmateriaal	Dak- en gevelbekleding - Golfplaat
Bindmiddel van asbestmateriaal	Cement
Gebondenheid op basis van bindmiddel	Hecht
Hoeveelheid (oppervlakte - aantal)	<ul style="list-style-type: none">• 250,00 m² - 1 stuk
Totale oppervlakte	250,00 m ²
Eenvoudig bereikbaar	Ja
Bevestigingswijze	<ul style="list-style-type: none">• Geschroefd
Identificatiemethode	Vaststelling zonder monstername
Destructieve handeling voor identificatie	Nee
Opmerking	Op basis van mijn expertise als deskundige heb ik de golfplaten als asbesthoudend geclassificeerd, zonder staalname. De opgegeven volumes zijn slechts schattingen en mogen niet worden gebruikt als maatstaf voor heffingen.

- Verwijder dit asbestmateriaal zo snel mogelijk. Volg de toestand goed op.
- Hemelwater dat afspoelt van asbestcement daken of gevels kan asbestdeeltjes bevatten. Gebruik het enkel voor gesloten circuits (bv. spoelen toiletten). Reinig na het vervangen van het dak of de gevel de dakgoten en regenwaterput of -ton om asbesthoudend sediment of slib te verwijderen
- Voer bijkomende staalname(s) uit.

- Eenvoudige handelingen: mag via doe-het-zelf of door werknemer(s) met opleidingsattest eenvoudige handelingen
Raadpleeg de actuele wetgeving op de website van OVAM. Onder strikte voorwaarden is het eventueel toegestaan om deze toepassing zelf te verwijderen.
- Eenvoudige handelingen: enkel door erkend asbestverwijderaar
Gezien de staat van de golfplaten, die redelijk verweerd zijn, en hoewel deze eventueel door eenvoudige handelingen verwijderd kunnen worden, adviseer ik als deskundige om de verwijdering te laten uitvoeren door een erkende asbestverwijderaar. Dit garandeert de veiligheid van zowel de bewoners als de burens.

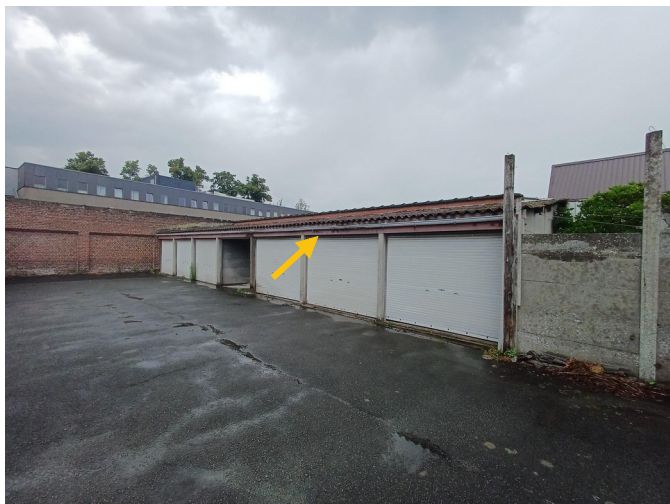
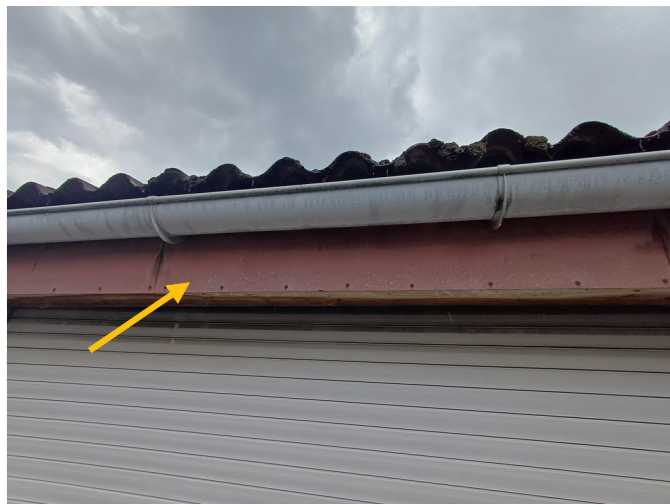
Het asbestmateriaal valt onder de mijlpaal van 2040.

Verwijderen

Eindbeoordeling materiaalrisico	Verhoogd materiaalrisico en/of verhoogde kans op vezelvrijgave
---------------------------------	--

Gebondenheid	Categorie 1: hechtgebonden in oorsprong
Asbestsoort (vezeltype)	Crocidoliet aanwezig
Asbestconcentratie	Laag (< 50%)
Afschermingsgraad van het gehele materiaal	Geheel of deels vrij aan de buitenlucht
Toestand van het materiaal	Matig beschadigd, matig verweerd

Beschrijving	Wandafwerking in vezelcementplaten
Omgeving	Buiten
Primaire drager	Wand buitenschil
Asbestmateriaal	Plaat, paneel, tablet - Type Menuiserite
Bindmiddel van asbestmateriaal	Cement
Gebondenheid op basis van bindmiddel	Hecht
Hoeveelheid (oppervlakte - dikte - aantal)	• 30,00 m ² - 0,03 cm - 1 stuk
Totaal volume	0,009 m ³
Eenvoudig bereikbaar	Ja
Bevestigingswijze	• Genageld, geniet
Identificatiemethode	Vaststelling zonder monstername
Destructieve handeling voor identificatie	Nee
Opmerking	Op basis van mijn expertise als deskundige heb ik de wandafwerking als asbesthoudend geclassificeerd, zonder staalname. De opgegeven volumes zijn slechts schattingen en mogen niet worden gebruikt als maatstaf voor heffingen.

- Zorg voor een veilig beheer. Vermijd het beschadigen van het asbestmateriaal. Controleer de toestand jaarlijks op wijzigingen.
- Voer bijkomende staalname(s) uit.

- Eenvoudige handelingen: mag via doe-het-zelf of door werknemer(s) met opleidingsattest eenvoudige handelingen
Raadpleeg de actuele wetgeving op de website van OVAM. Onder strikte voorwaarden is het eventueel toegestaan om deze toepassing zelf te verwijderen.
- Eenvoudige handelingen: enkel door erkend asbestverwijderaar
Gezien de staat van de wandafwerking, die redelijk verweerd is, en hoewel deze eventueel door eenvoudige handelingen verwijderd kunnen worden, adviseer ik als deskundige om de verwijdering te laten uitvoeren door een erkende asbestverwijderaar. Dit garandeert de veiligheid van zowel de bewoners als de burens.

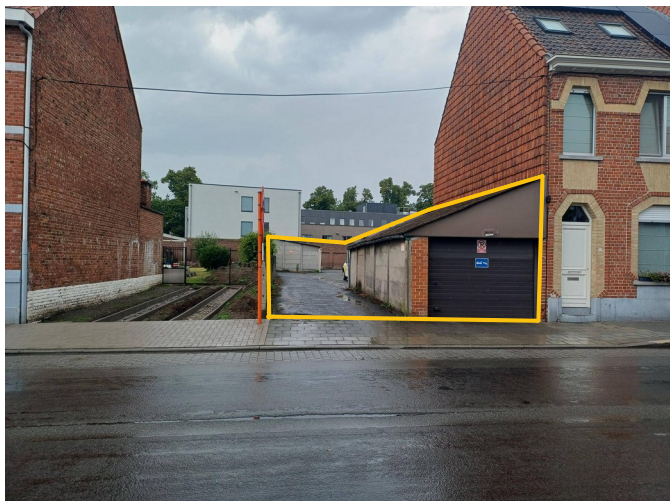
Fiche 3: Aanvullend onderzoek indien renovatiewerken of sloopwerken

Dit betreft een niet-destructief onderzoek. (enkel visueel onderzoek)

Bij renovatie- of sloopwerken dient er een aanvullend onderzoek te worden uitgevoerd.

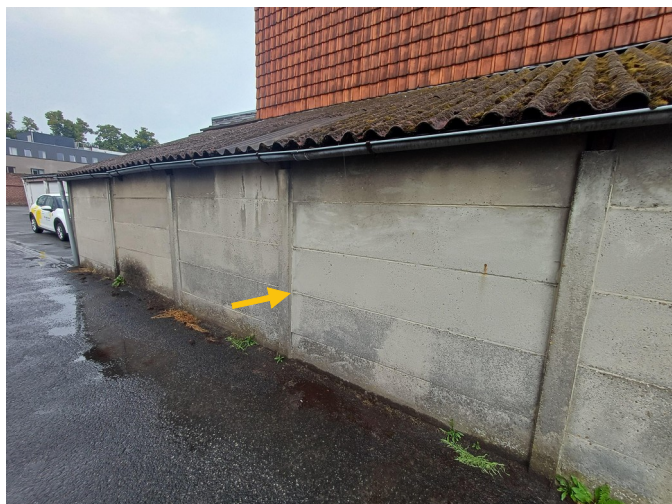
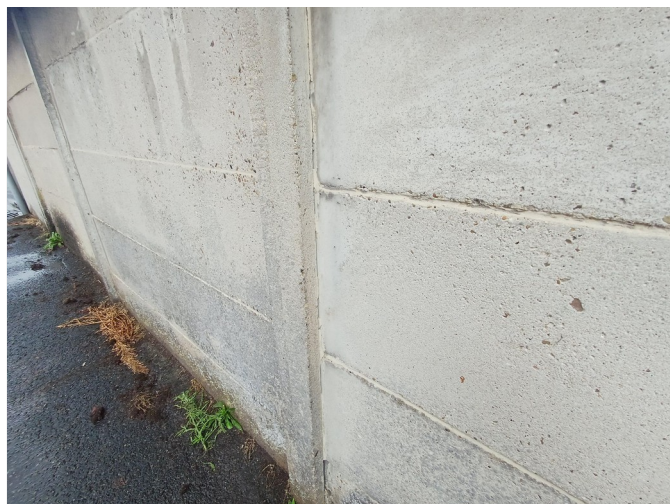
Fiche 4: Mastiek

Geen asbest

#	Type	Referentie	Resultaat
4.1	Puntmonster	MM001	Geen asbest

Beschrijving	Mastiek
Omgeving	Binnen
Primaire drager	Wandopening verticaal (raam, deur, ...)
Bindmiddel van materiaal	Kitten, mastiek, pasta
Gebondenheid op basis van bindmiddel	Hecht
Hoeveelheid (gewicht - aantal)	<ul style="list-style-type: none">• 100,00 kg - 1 stuk
Totaal gewicht	100,00 kg
Identificatiemethode	Vaststelling met monstername
Destructieve handeling voor identificatie	Nee
Opmerking	De opgegeven volumes zijn slechts schattingen en mogen niet worden gebruikt als maatstaf voor heffingen. Het betreft alle horizontale en verticale voegen tussen de betonpanelen.

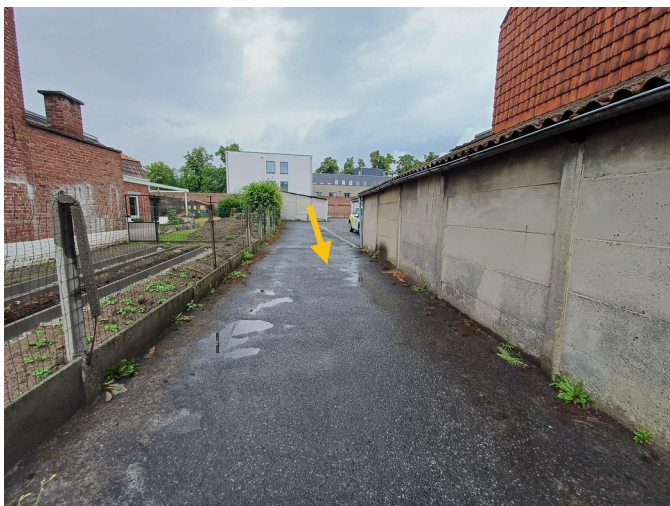
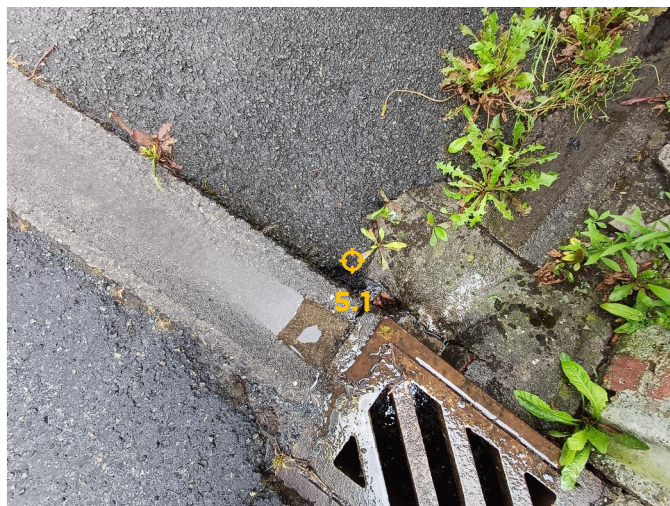
Fiche 5: Koer in asfalt

Geen asbest

#	Type	Referentie	Resultaat
5.1	Puntmonster	MM002	Geen asbest

Beschrijving	Koer in asfalt
Omgeving	Buiten
Primaire drager	Verharding, wegenis
Bindmiddel van materiaal	Bitumen (roofing, teer, asfalt)
Gebondenheid op basis van bindmiddel	Hecht
Hoeveelheid (gewicht - aantal)	<ul style="list-style-type: none">• 9.999,00 kg - 1 stuk
Totaal gewicht	9.999,00 kg
Identificatiemethode	Vaststelling met monstername
Destructieve handeling voor identificatie	Nee
Opmerking	De opgegeven volumes zijn slechts schattingen en mogen niet worden gebruikt als maatstaf voor heffingen.
