Asbestinventarisatetest

Rozemarijnstraat 7, 8870 Izegem

Attestnummer : 20260303-000173.000

Niet-asbestveilig

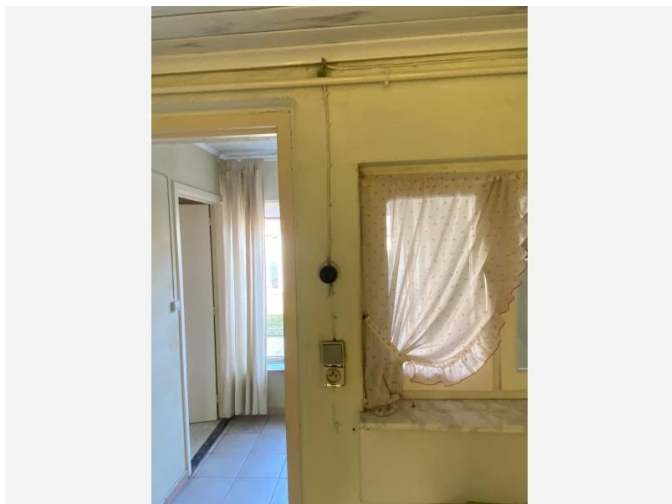
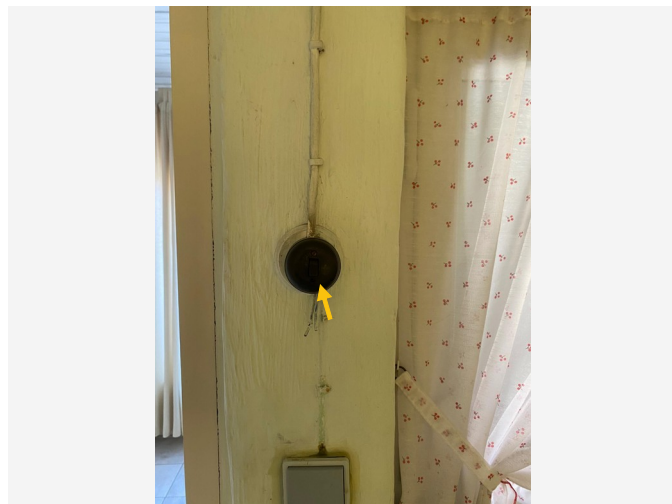
Eindbeoordeling materiaalrisico	Verhoogd materiaalrisico en/of verhoogde kans op vezelvrijgave
---------------------------------	--

Gebondenheid	Categorie 1: hechtgebonden in oorsprong
Asbestsoort (vezeltype)	Crocidoliet aanwezig
Asbestconcentratie	Laag (< 50%)
Afschermingsgraad van het gehele materiaal	Geheel of deels (ook) vrij aan de binnenlucht
Toestand van het materiaal	Licht beschadigd, licht verweerd. Intact calciumsilicaatmateriaal of categorie III 'gebondenheid'

Beschrijving	Bakeliet
Omgeving	Binnen
Primaire drager	Communicatie en elektrische infrastructuur en uitrusting
Asbestmateriaal	Plaat, paneel, tablet - Type Bakeliet
Bindmiddel van asbestmateriaal	Kunststof of -hars
Gebondenheid op basis van bindmiddel	Hecht
Hoeveelheid (oppervlakte - dikte - aantal)	<ul style="list-style-type: none">• 1,00 m² - 1,00 cm - 2 stuks
Totaal volume	0,02 m ³
Eenvoudig bereikbaar	Ja
Bevestigingswijze	<ul style="list-style-type: none">• Geschroefd
Identificatiemethode	<p>De asbestdeskundige beoordeelt het materiaal als asbestverdacht en dus asbesthoudend, en dit zonder monsternamen.</p> <p>Motivatie: De opdrachtgever weigert om het materiaal te laten bemonsteren.</p>
Destructieve handeling voor identificatie	Nee
Opmerking	Aangegeven hoeveelheden en gewichten berusten louter op grove schatting en kunnen niet gebruikt worden bij meetstaten voor werken.

Verwijderen

- Zorg voor een veilig beheer. Vermijd het beschadigen van het asbestmateriaal. Controleer de toestand jaarlijks op wijzigingen.
- Voer bijkomende staalname(s) uit.

- Eenvoudige handelingen: mag via doe-het-zelf of door werknemer(s) met opleidingsattest eenvoudige handelingen
De bakeliet kan zelf verwijderd worden. Echter gezien de risico's en de benodigde voorzorgsmaatregelen, wordt het sterk aangeraden om de werkzaamheden te laten uitvoeren door een professional die de opleiding "eenvoudige handelingen" heeft gevolgd. Dit vanwege de moeilijkheid van de werkzaamheden.

- De bakeliet dient in hun geheel verwijderd te worden, zonder te breken, om vezelverspreiding te voorkomen.

- Bevochtig en fixeer de bakeliet grondig voordat je ze verwijdert.
- Gebruikt traagdraaiend gereedschap om schade of breuk aan de bakeliet te voorkomen.
- Indien nodig, gebruik een hoogwerker om veilig te werken op hoogte.

Afvoer : De bakeliet moet dubbel verpakt worden en afgevoerd naar een erkende asbestafvalverwerker. Dit kan eventueel in een container met daarin een asbestzak om de afvoer veilig te stellen..

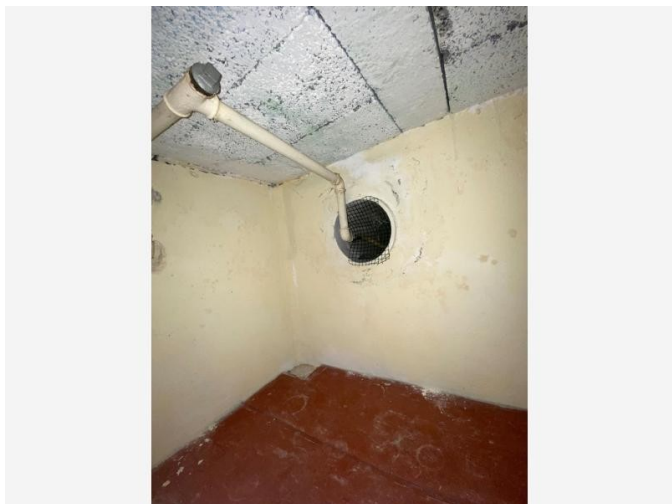
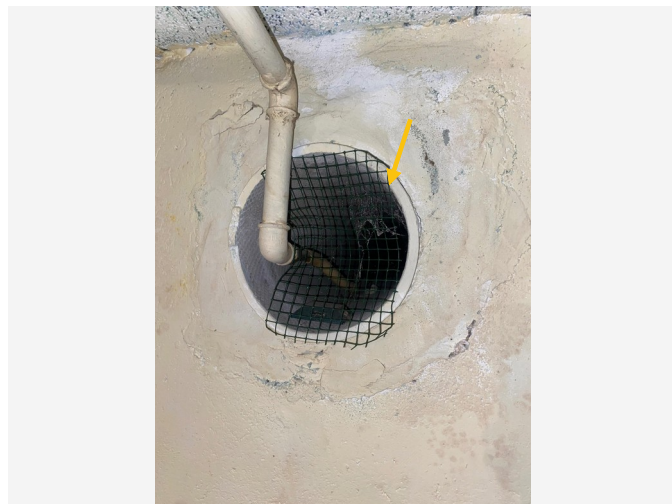
Eindbeoordeling materiaalrisico	Verhoogd materiaalrisico en/of verhoogde kans op vezelvrijgave
---------------------------------	--

Gebondenheid	Categorie 1: hechtgebonden in oorsprong
Asbestsoort (vezeltype)	Crocidoliet aanwezig
Asbestconcentratie	Laag (< 50%)
Afschermingsgraad van het gehele materiaal	Geheel of deels (ook) vrij aan de binnenlucht
Toestand van het materiaal	Licht beschadigd, licht verweerd. Intact calciumsilicaatmateriaal of categorie III 'gebondenheid'

Beschrijving	Buis
Omgeving	Binnen
Primaire drager	Sanitaire infrastructuur en uitrusting (toe- en afvoer)
Asbestmateriaal	Buis, koker, leiding, pijp, doorvoer
Bindmiddel van asbestmateriaal	Cement
Gebondenheid op basis van bindmiddel	Hecht
Hoeveelheid (lengte - omtrek - dikte - aantal)	<ul style="list-style-type: none">• 5,00 m - 25,00 cm - 1,00 cm - 1 stuk
Totaal volume	0,013 m ³
Eenvoudig bereikbaar	Ja
Bevestigingswijze	<ul style="list-style-type: none">• Verlijmd, ingegoten, versmeerd
Identificatiemethode	<p>De asbestdeskundige beoordeelt het materiaal als asbestverdacht en dus asbesthoudend, en dit zonder monsternamen.</p> <p>Motivatie: De opdrachtgever weigert om het materiaal te laten bemonsteren.</p>
Destructieve handeling voor identificatie	Nee
Opmerking	Aangegeven hoeveelheden en gewichten berusten louter op grove schatting en kunnen niet gebruikt worden bij meetstaten voor werken.

Verwijderen

- Zorg voor een veilig beheer. Vermijd het beschadigen van het asbestmateriaal. Controleer de toestand jaarlijks op wijzigingen.
- Voer bijkomende staalname(s) uit.

- Eenvoudige handelingen: mag via doe-het-zelf of door werknemer(s) met opleidingsattest eenvoudige handelingen
De buis kan zelf verwijderd worden. Echter gezien de risico's en de benodigde voorzorgsmaatregelen, wordt het sterk aangeraden om de werkzaamheden te laten uitvoeren door een professional die de opleiding "eenvoudige handelingen" heeft gevolgd. Dit vanwege de moeilijkheid van de werkzaamheden.

- De buis dient in zijn geheel verwijderd te worden, zonder te breken, om vezelverspreiding te voorkomen.

- Bevochtig en fixeer de buis grondig voordat je ze verwijdert.
- Gebruikt traagdraaiend gereedschap om schade of breuk aan de buis te voorkomen.
- Indien nodig, gebruik een hoogwerker om veilig te werken op hoogte.

Afvoer : De buis moet dubbel verpakt worden en afgevoerd naar een erkende asbestafvalverwerker. Dit kan eventueel in een container met daarin een asbestzak om de afvoer veilig te stellen..

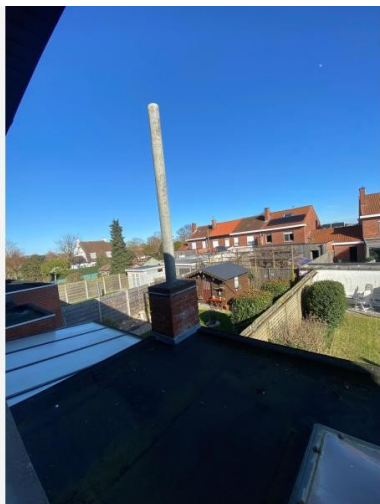
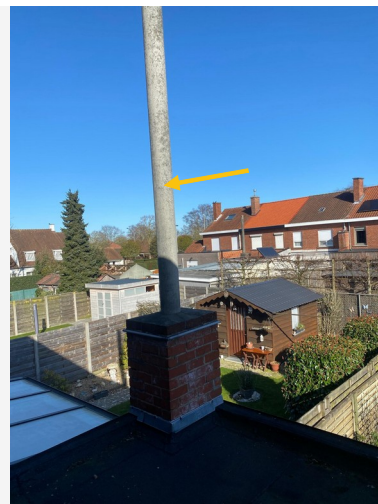
Eindbeoordeling materiaalrisico	Verhoogd materiaalrisico en/of verhoogde kans op vezelvrijgave
---------------------------------	--

Gebondenheid	Categorie 1: hechtgebonden in oorsprong
Asbestsoort (vezeltype)	Crocidoliet aanwezig
Asbestconcentratie	Laag (< 50%)
Afschermingsgraad van het gehele materiaal	Geheel of deels vrij aan de buitenlucht
Toestand van het materiaal	Matig beschadigd, matig verweerd

Beschrijving	Rookafvoerbuis
Omgeving	Buiten
Primaire drager	HVAC infrastructuur en uitrusting
Asbestmateriaal	Buis, koker, leiding, pijp, doorvoer
Bindmiddel van asbestmateriaal	Cement
Gebondenheid op basis van bindmiddel	Hecht
Hoeveelheid (lengte - omtrek - dikte - aantal)	<ul style="list-style-type: none">• 3,00 m - 15,00 cm - 1,00 cm - 1 stuk
Totaal volume	0,005 m ³
Eenvoudig bereikbaar	Ja
Bevestigingswijze	<ul style="list-style-type: none">• Verlijmd, ingegoten, versmeerd
Identificatiemethode	<p>De asbestdeskundige beoordeelt het materiaal als asbestverdacht en dus asbesthoudend, en dit zonder monsternamen.</p> <p>Motivatie: De opdrachtgever weigert om het materiaal te laten bemonsteren.</p>
Destructieve handeling voor identificatie	Nee
Opmerking	Aangegeven hoeveelheden en gewichten berusten louter op grove schatting en kunnen niet gebruikt worden bij meetstaten voor werken.

Verwijderen

- Zorg voor een veilig beheer. Vermijd het beschadigen van het asbestmateriaal. Controleer de toestand jaarlijks op wijzigingen.
- Voer bijkomende staalname(s) uit.

- Eenvoudige handelingen: mag via doe-het-zelf of door werknemer(s) met opleidingsattest eenvoudige handelingen
De buïs kan zelf verwijderd worden. Echter gezien de risico's en de benodigde voorzorgsmaatregelen, wordt het sterk aangeraden om de werkzaamheden te laten uitvoeren door een professional die de opleiding "eenvoudige handelingen" heeft gevolgd. Dit vanwege de moeilijkheid van de werkzaamheden.

- De buïs dient in zijn geheel verwijderd te worden, zonder te breken, om vezelverspreiding te voorkomen.

- Bevochtig en fixeer de buis grondig voordat je ze verwijdert.
- Gebruikt traagdraaiend gereedschap om schade of breuk aan de buis te voorkomen.
- Indien nodig, gebruik een hoogwerker om veilig te werken op hoogte.

Afvoer : De buis moet dubbel verpakt worden en afgevoerd naar een erkende asbestafvalverwerker. Dit kan eventueel in een container met daarin een asbestzak om de afvoer veilig te stellen..

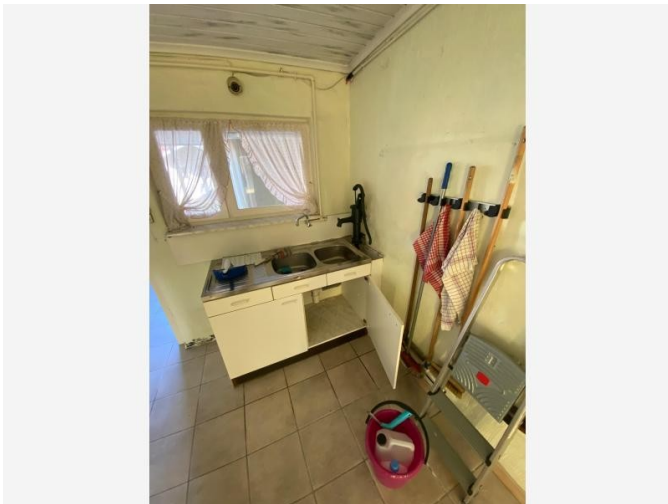
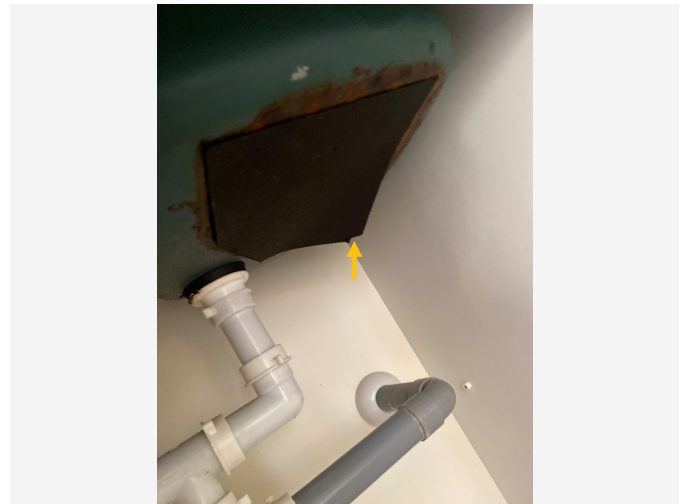
Eindbeoordeling materiaalrisico	Verhoogd materiaalrisico en/of verhoogde kans op vezelvrijgave
---------------------------------	--

Gebondenheid	Categorie 1: hechtgebonden in oorsprong
Asbestsoort (vezeltype)	Alleen chrysotiel
Asbestconcentratie	Laag (< 50%)
Afschermingsgraad van het gehele materiaal	Geheel of deels (ook) vrij aan de binnenlucht
Toestand van het materiaal	Matig beschadigd, matig verweerd

#	Type	Referentie	Resultaat
4.1	Puntmonster	260225C4	Chrysotiel

Beschrijving	Bitumen onder lavabo
Omgeving	Binnen
Primaire drager	Sanitaire infrastructuur en uitrusting (toe- en afvoer)
Asbestmateriaal	Dak- en gevelbekleding - Roofing
Bindmiddel van asbestmateriaal	Bitumen (roofing, teer, asfalt)
Gebondenheid op basis van bindmiddel	Hecht
Hoeveelheid (oppervlakte - aantal)	<ul style="list-style-type: none">• 5,00 m² - 1 stuk
Totale oppervlakte	5,00 m ²
Eenvoudig bereikbaar	Ja
Bevestigingswijze	<ul style="list-style-type: none">• Verlijmd, ingegoten, versmeerd
Identificatiemethode	Een monstername door de asbestdeskundige met laboanalyse door een asbestlabo.
Destructieve handeling voor identificatie	Nee
Opmerking	<p>Aangegeven hoeveelheden en gewichten berusten louter op grove schatting en kunnen niet gebruikt worden bij meetstaten voor werken.</p> <p>Contaminatie van enkele chrysotiel vezels, bitumen zelf is negatief</p>

Verwijderen

- Zorg voor een veilig beheer. Vermijd het beschadigen van het asbestmateriaal. Controleer de toestand jaarlijks op wijzigingen.

- Eenvoudige handelingen: mag via doe-het-zelf of door werknemer(s) met opleidingsattest eenvoudige handelingen
De afwasbak met bitumen kan zelf verwijderd worden. Echter gezien de risico's en de benodigde voorzorgsmaatregelen, wordt het sterk aangeraden om de werkzaamheden te laten uitvoeren door een professional die de opleiding "eenvoudige handelingen" heeft gevolgd. Dit vanwege de moeilijkheid van de werkzaamheden.

- De afwasbak met bitumen dient in zijn geheel verwijderd te worden, zonder te breken, om vezelverspreiding te voorkomen.

- Bevochtig en fixeer de afwasbak met bitumen grondig voordat je ze verwijdert.
- Gebruikt traagdraaiend gereedschap om schade of breuk aan de afwasbak met bitumen te voorkomen.
- Indien nodig, gebruik een hoogwerker om veilig te werken op hoogte.

Afvoer : De afwasbak met bitumen moet dubbel verpakt worden en afgevoerd naar een erkende asbestafvalverwerker. Dit kan eventueel in een container met daarin een asbestzak om de afvoer veilig te stellen..

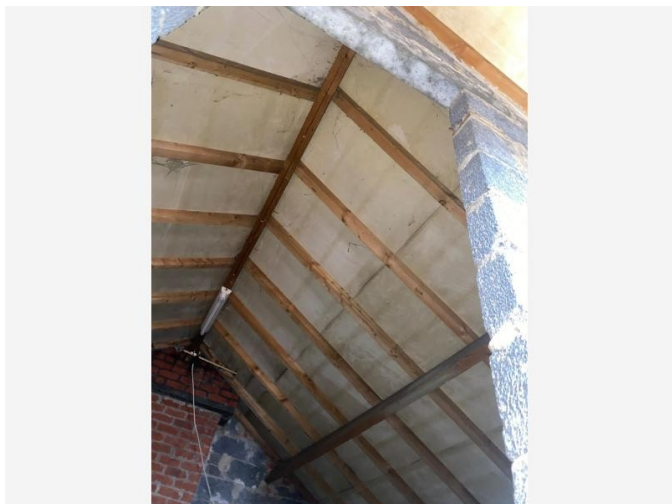
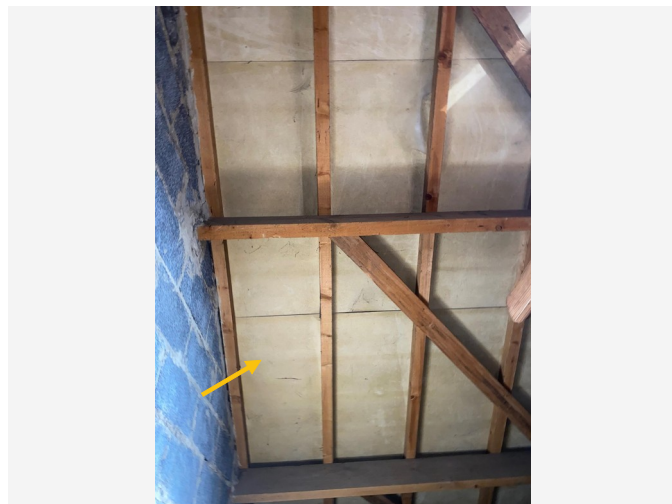
Eindbeoordeling materiaalrisico	Verhoogd materiaalrisico en/of verhoogde kans op vezelvrijgave
---------------------------------	--

Beschrijving	Onderdakplaten
Omgeving	Binnen
Primaire drager	Schuin dak
Asbestmateriaal	Plaat, paneel, tablet - Type Menuiserie
Bindmiddel van asbestmateriaal	Cement
Gebondenheid op basis van bindmiddel	Hecht
Hoeveelheid (oppervlakte - dikte - aantal)	<ul style="list-style-type: none"> • 65,00 m² - 1,00 cm - 1 stuk
Totaal volume	0,65 m ³
Eenvoudig bereikbaar	<p>Nee</p> <ul style="list-style-type: none"> • Het asbestmateriaal is bedekt (uitgezonderd laag verf, coating, behang, kunststof, textiel) en het wegnemen van het bedekkende materiaal kan niet zonder het bedekkende materiaal te beschadigen.
Bevestigingswijze	<ul style="list-style-type: none"> • Geklemd • Geschroefd • Genageld, geniet
Identificatiemethode	<p>De asbestdeskundige beoordeelt het materiaal als asbestverdacht en dus asbesthoudend, en dit zonder monstername.</p> <p>Motivatie: De opdrachtgever weigert om het materiaal te laten bemonsteren.</p>

Maatregelen nemen

- Zorg voor een veilig beheer. Vermijd het beschadigen van het asbestmateriaal. Controleer de toestand jaarlijks op wijzigingen.
- Voer bijkomende staalname(s) uit.

- Eenvoudige handelingen: mag via doe-het-zelf of door werknemer(s) met opleidingsattest eenvoudige handelingen
De onderdakplaten kunnen zelf verwijderd worden. Echter gezien de risico's en de benodigde voorzorgsmaatregelen, wordt het sterk aangeraden om de werkzaamheden te laten uitvoeren door een professional die de opleiding "eenvoudige handelingen" heeft gevolgd. Dit vanwege de moeilijkheid van de werkzaamheden.

- De onderdakplaten dienen in hun geheel verwijderd te worden, zonder te breken, om vezelverspreiding te voorkomen.

- Bevochtig en fixeer de onderdakplaten grondig voordat je ze verwijdert.
- Gebruikt traagdraaiend gereedschap om schade of breuk aan de onderdakplaten te voorkomen.
- Indien nodig, gebruik een hoogwerker om veilig te werken op hoogte.

Afvoer : De onderdakplaten moeten dubbel verpakt worden en afgevoerd naar een erkende asbestafvalverwerker. Dit kan eventueel in een container met daarin een asbestzak om de afvoer veilig te stellen..

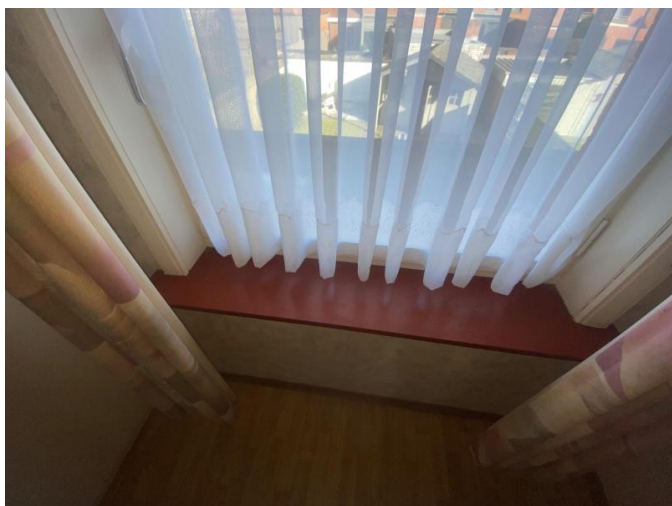
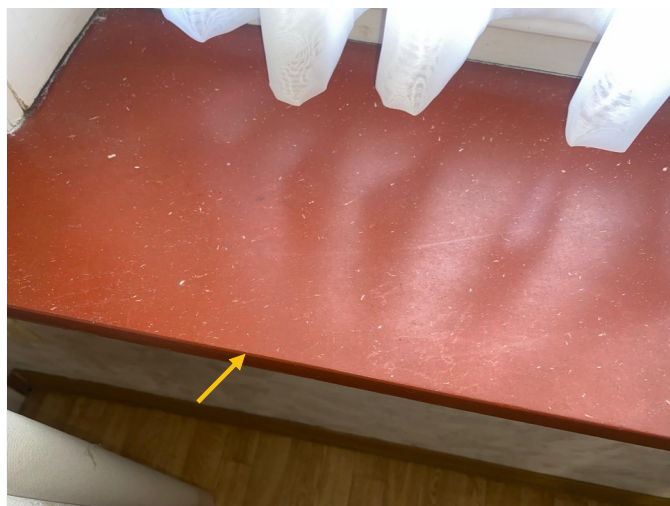
Beschrijving	Vensterbank
Omgeving	Binnen
Primaire drager	Wandopening verticaal (raam, deur, ...)
Asbestmateriaal	Plaat, paneel, tablet - Type Massal
Bindmiddel van asbestmateriaal	Cement
Gebondenheid op basis van bindmiddel	Hecht
Hoeveelheid (oppervlakte - dikte - aantal)	• 5,00 m ² - 1,00 cm - 3 stuks
Totaal volume	0,15 m ³
Eenvoudig bereikbaar	Ja
Bevestigingswijze	• Verlijmd, ingegoten, versmeerd
Identificatiemethode	De asbestdeskundige beoordeelt het materiaal als asbestverdacht en dus asbesthoudend, en dit zonder monsternamen. Motivatie: De opdrachtgever weigert om het materiaal te laten bemonsteren.
Destructieve handeling voor identificatie	Nee
Opmerking	Aangegeven hoeveelheden en gewichten berusten louter op grove schatting en kunnen niet gebruikt worden bij meetstaten voor werken.

- Bevochtig en fixeer de vensterbanken grondig voordat je ze verwijdert.
- Gebruikt traagdraaiend gereedschap om schade of breuk aan de vensterbanken te voorkomen.
- Indien nodig, gebruik een hoogwerker om veilig te werken op hoogte.

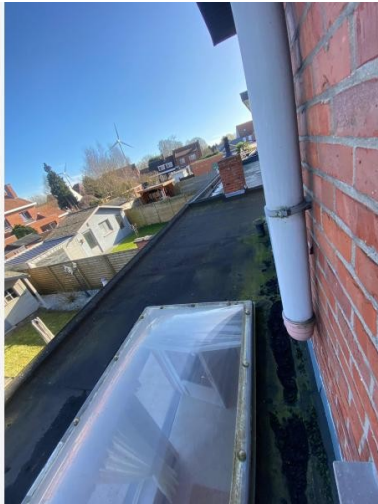
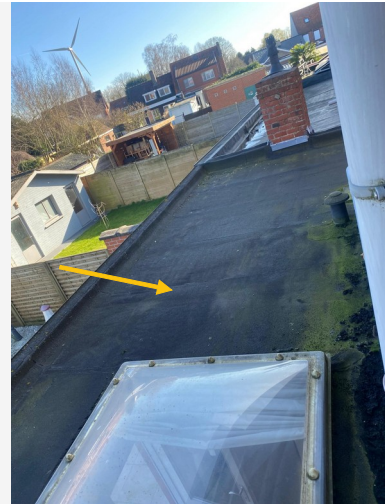
Beschrijving	Roofing
Omgeving	Buiten
Primaire drager	Plat dak
Asbestmateriaal	Dak- en gevelbekleding - Roofing
Bindmiddel van asbestmateriaal	Bitumen (roofing, teer, asfalt)
Gebondenheid op basis van bindmiddel	Hecht
Hoeveelheid (oppervlakte - aantal)	<ul style="list-style-type: none">• 50,00 m² - 1 stuk
Totale oppervlakte	50,00 m ²
Eenvoudig bereikbaar	Ja
Bevestigingswijze	<ul style="list-style-type: none">• Verlijmd, ingegoten, versmeerd
Identificatiemethode	<p>De asbestdeskundige beoordeelt het materiaal als asbestverdacht en dus asbesthoudend, en dit zonder monsternamen.</p> <p>Motivatie: De opdrachtgever weigert om het materiaal te laten bemonsteren.</p>
Destructieve handeling voor identificatie	Nee
Opmerking	Aangegeven hoeveelheden en gewichten berusten louter op grove schatting en kunnen niet gebruikt worden bij meetstaten voor werken.

- De roofing dient in zijn geheel verwijderd te worden, zonder te breken, om vezelverspreiding te voorkomen.
- Bevochtig en fixeer de roofing grondig voordat je ze verwijdert.
- Gebruikt traagdraaiend gereedschap om schade of breuk aan de roofing te voorkomen.
- Indien nodig, gebruik een hoogwerker om veilig te werken op hoogte.

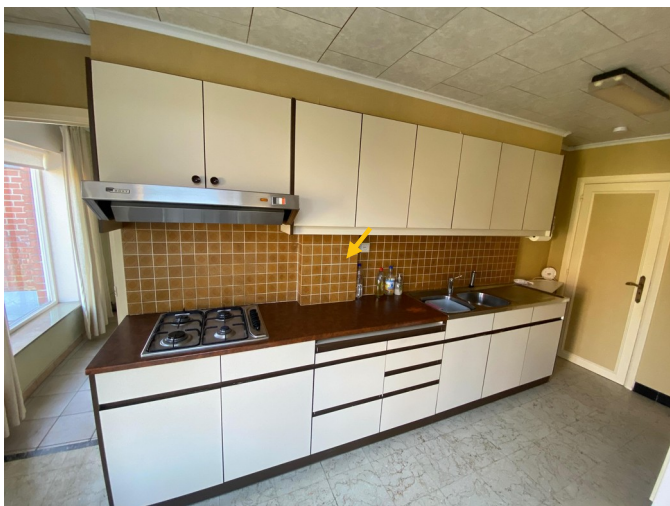
Basis voor advies	Beoordeling op basis van expertise, zonder een vaststelling door de asbestdeskundige.
Primaire drager	Binnenwand
(Asbest)materiaal	In-situ afwerkingslagen - Lijmlaag
Bindmiddel	Lijm
Gebondenheid bindmiddel	Hecht

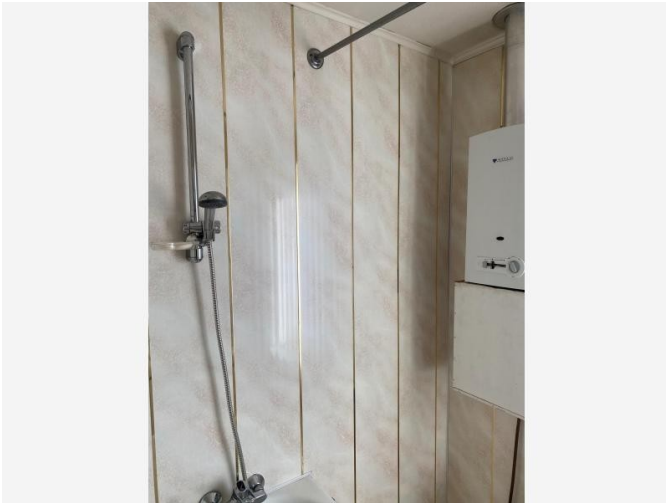
Basis voor advies	Beoordeling op basis van expertise, zonder een vaststelling door de asbestdeskundige.
Primaire drager	Binnenwand
(Asbest)materiaal	Valse muren

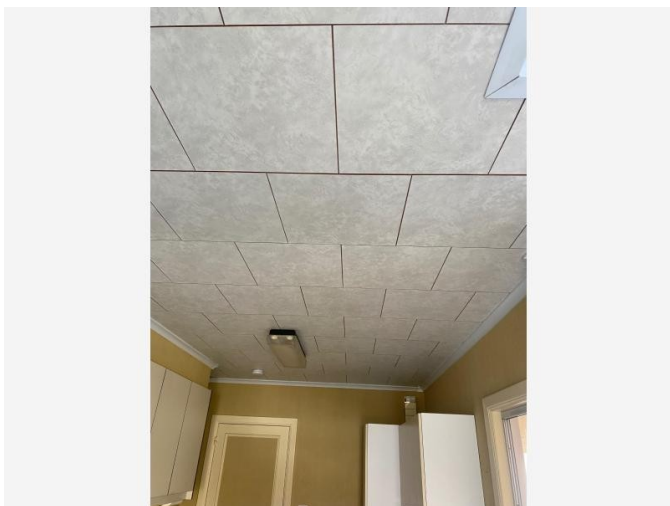
Basis voor advies	Beoordeling op basis van expertise, zonder een vaststelling door de asbestdeskundige.
Primaire drager	Plafond
(Asbest)materiaal	Valse plafond

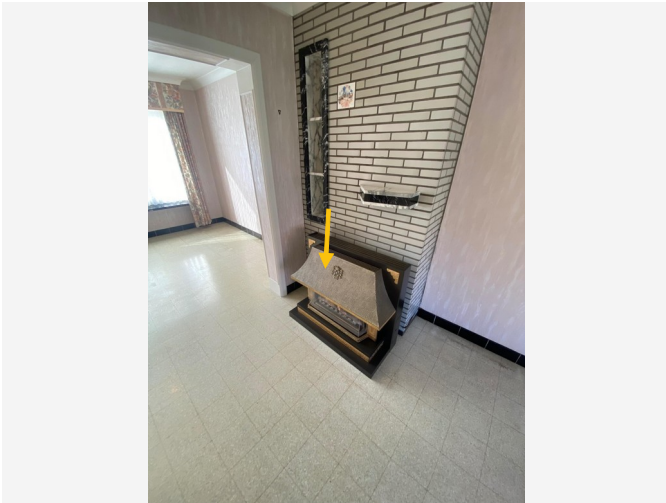
Basis voor advies	Beoordeling op basis van expertise met een vaststelling door de asbestdeskundige.
Primaire drager	Ruimteverwarming

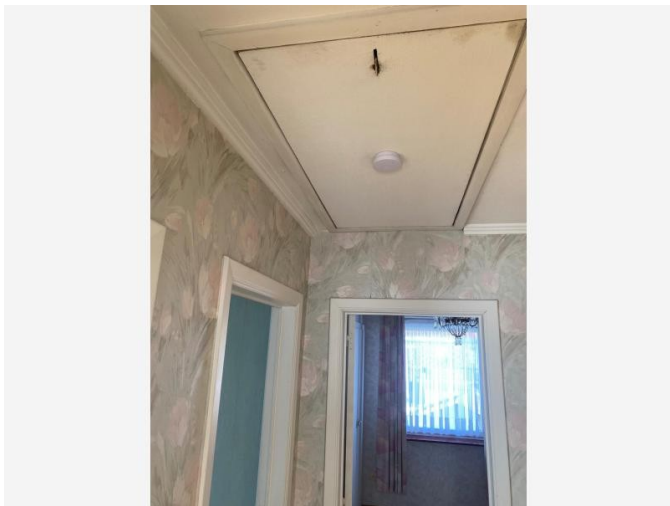
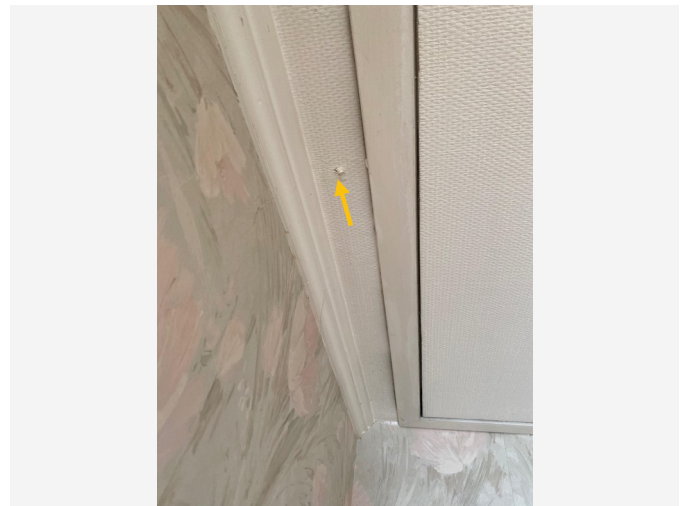
Fiche 13: Pleisterwerk plafond

Geen asbest

Beschrijving	Pleisterwerk plafond
Omgeving	Binnen
Primaire drager	Plafond
Bindmiddel van materiaal	Gips - kalk
Gebondenheid op basis van bindmiddel	Niet-hechtgebonden
Hoeveelheid (oppervlakte - dikte - aantal)	• 150,00 m ² - 1,00 cm - 1 stuk
Totaal volume	1,50 m ³
Identificatiemethode	Een monstername door de asbestdeskundige met laboanalyse door een asbestlabo.
Destructieve handeling voor identificatie	Nee
Opmerking	Aangegeven hoeveelheden en gewichten berusten louter op grove schatting en kunnen niet gebruikt worden bij meetstaten voor werken.

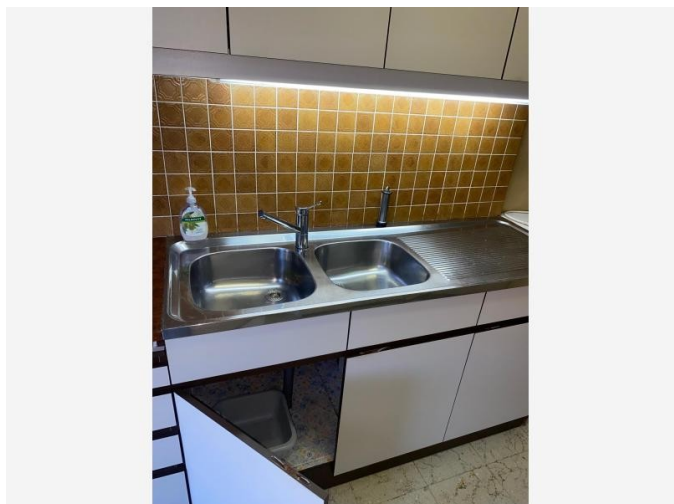
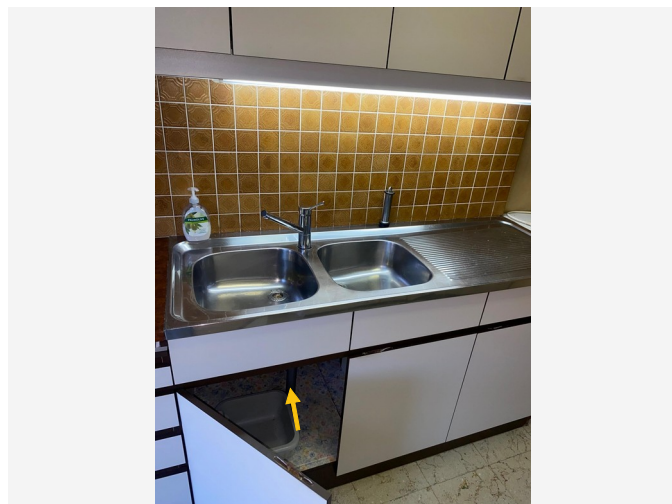
Fiche 15: Coating lavabo

Geen asbest

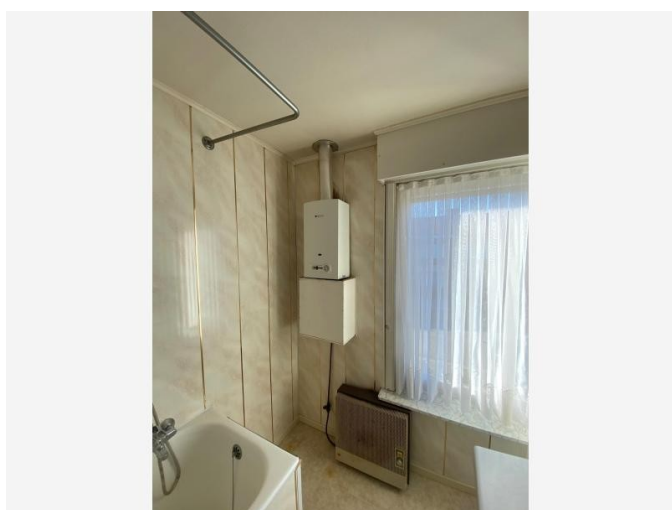
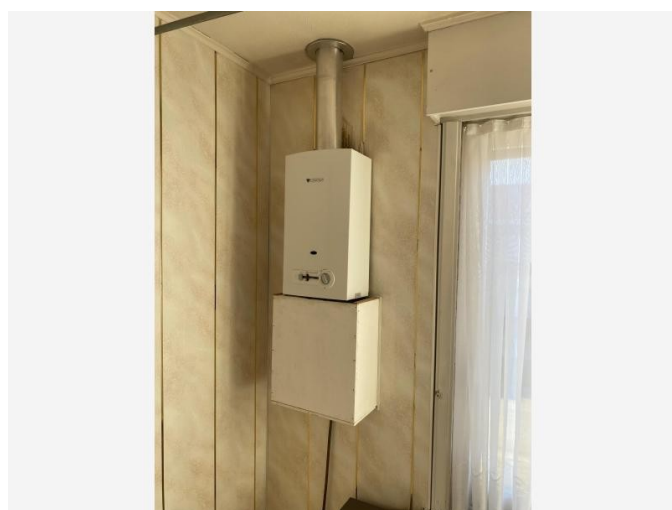
Beschrijving	Notitie	Terug te vinden op plannen
Fiche 16: Stookketel	Tijdens de visuele inspectie (niet-destructief onderzoek) was de stookketels niet verdacht	Plan 1.5: Woning, verd. +1
