# Asbestinventarisatattest

Vlietmanstraat 14, 8870 Izegem

Attestnummer : 20260512-000148.000

**Asbestveilig** (maar niet asbestvrij)

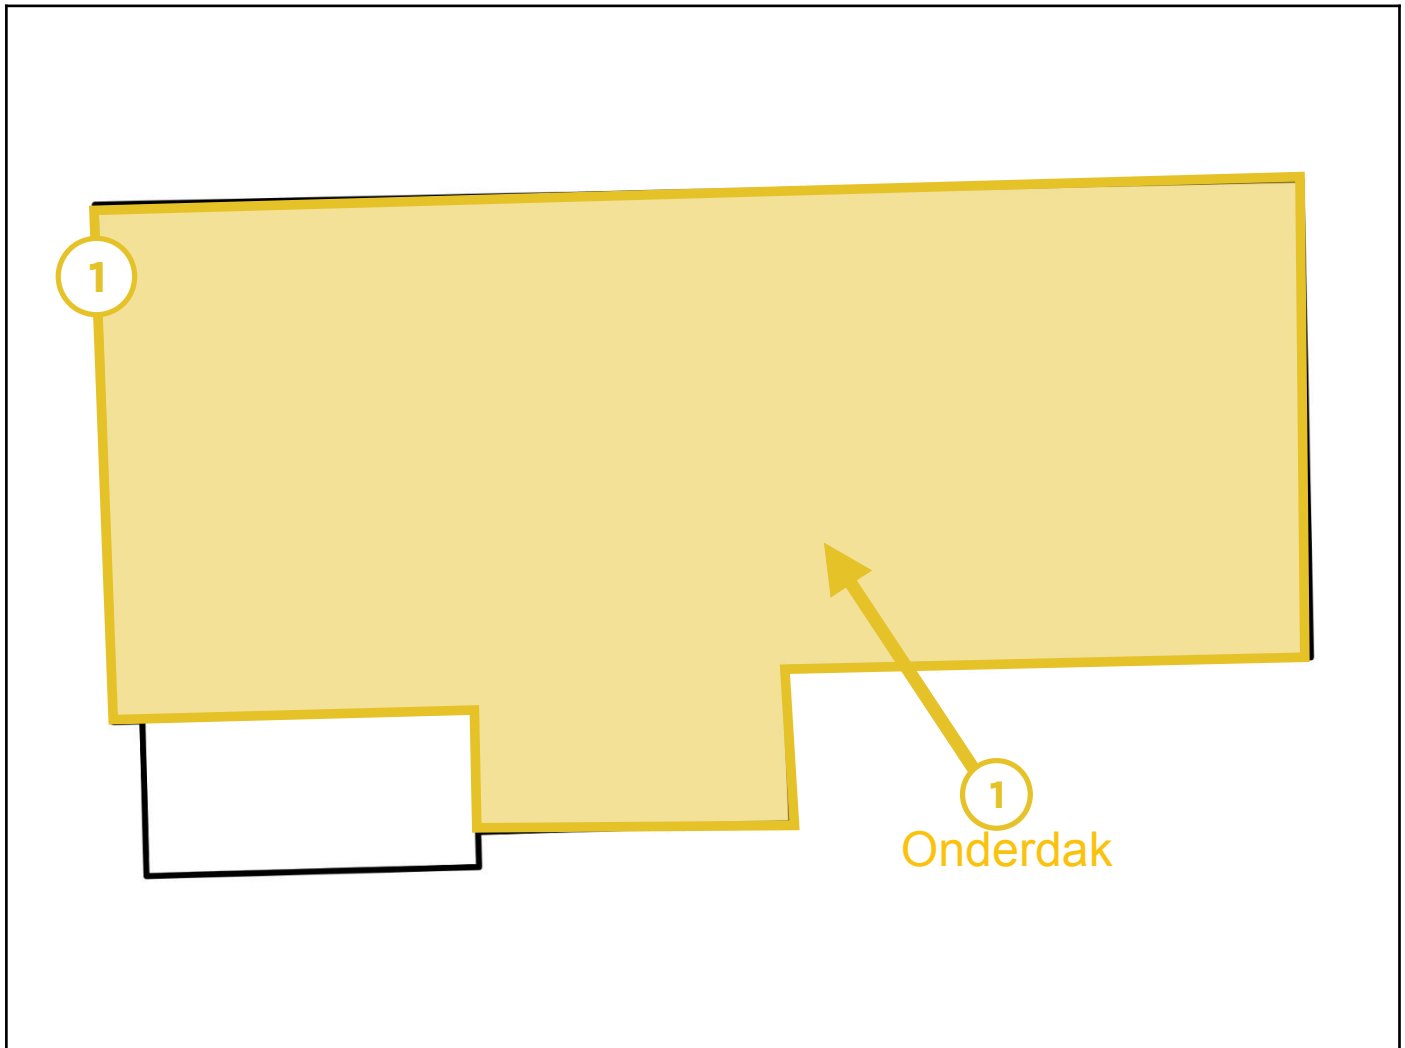
## Plan 1.9: Dakplan - onderdak

| Beschrijving | Type | Actie |
|---|---|---|
| 1. Onderdak | Asbestmateriaal | Zorgvuldig beheren |

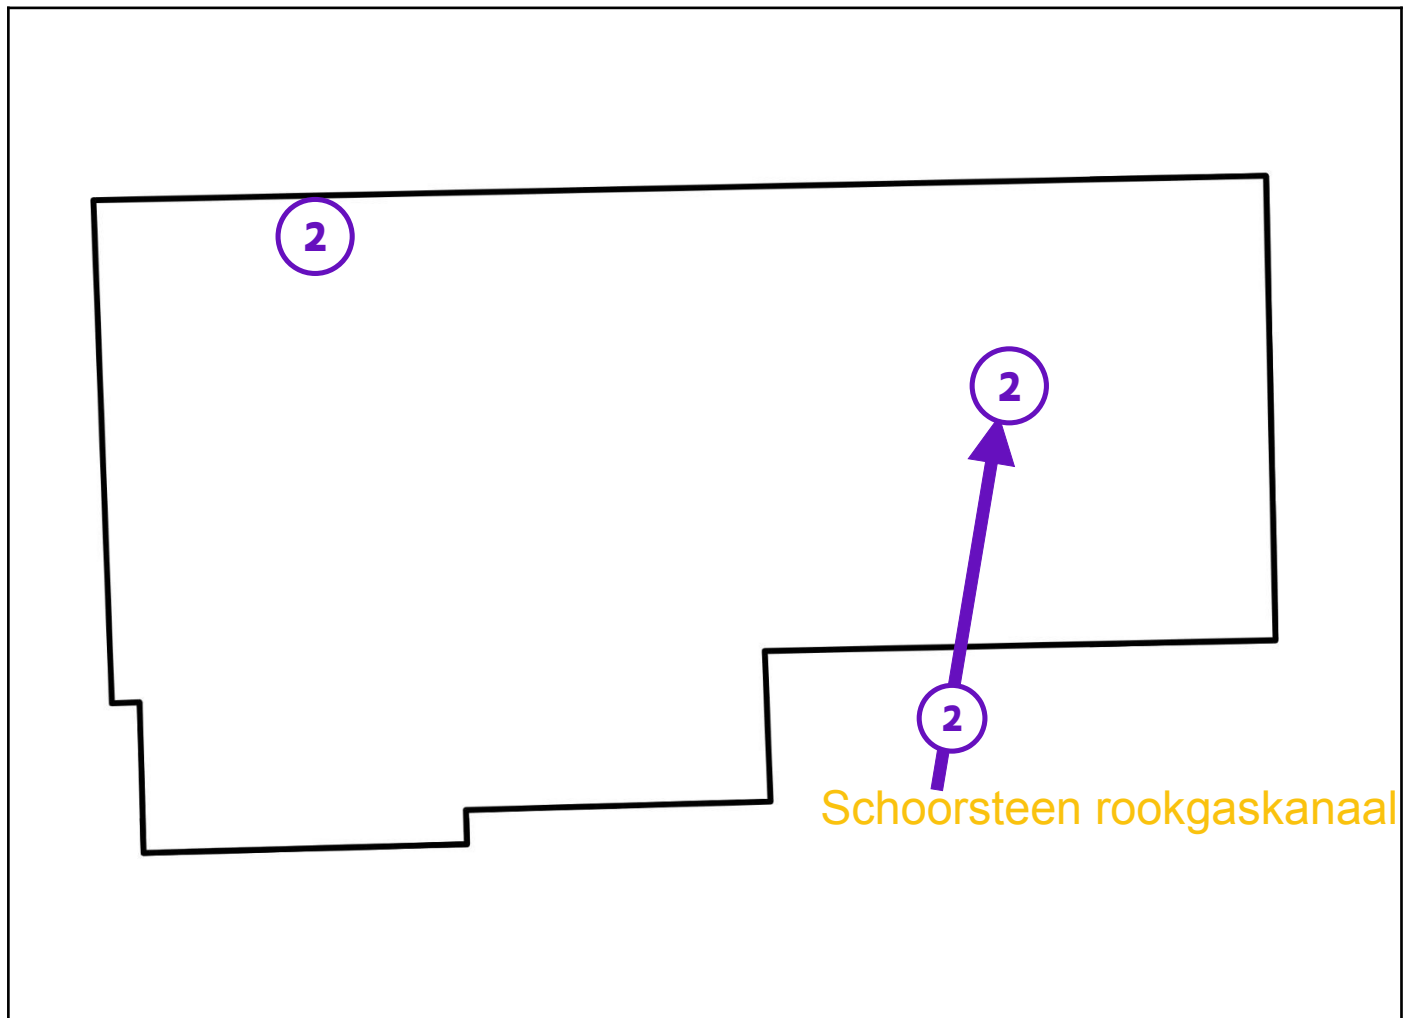
## Plan 1.10: Dakplan - schoorsteen rookgaskanaal

| Beschrijving | Type | Actie |
|---|---|---|
| 2. Schoorsteen rookgaskanaal | Beperking | - |

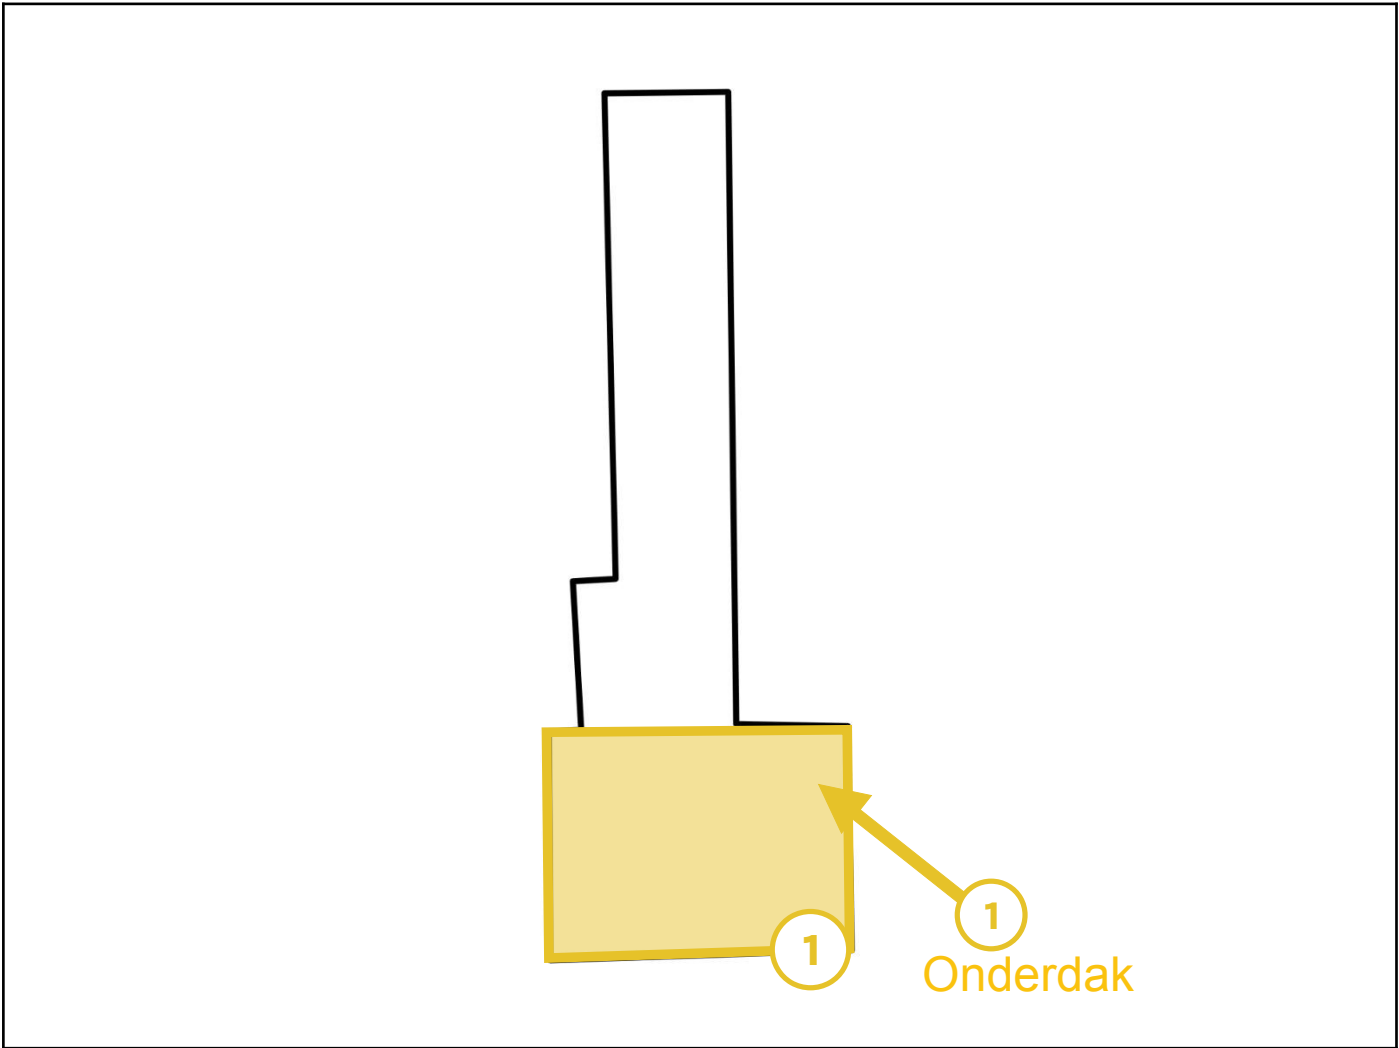
# Plan 2.1: Bijgebouw plan - onderdak

| Beschrijving | Type | Actie |
|---|---|---|
| 1. Onderdak | Asbestmateriaal | Zorgvuldig beheren |

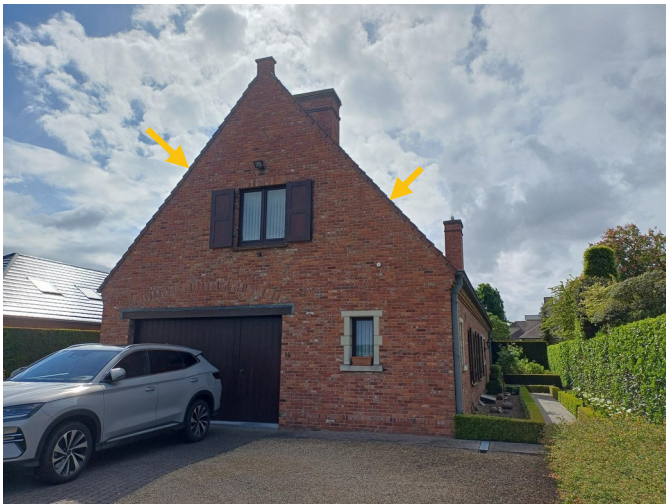
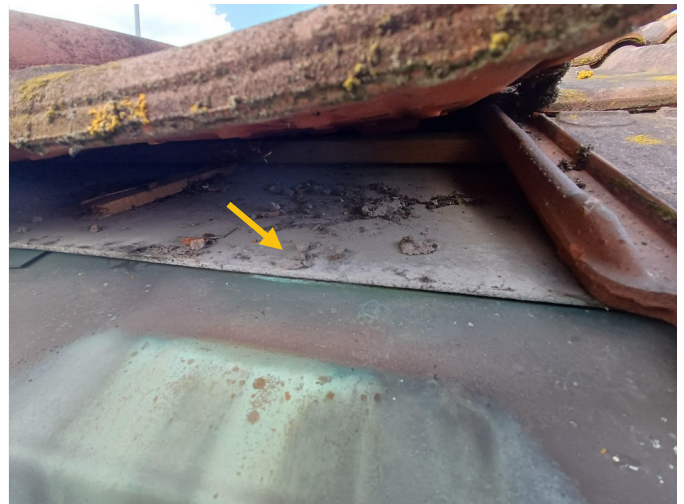
Overzichtsfoto

Detailfoto

Het asbestmateriaal valt onder de mijlpaal van 2040.

| Eindbeoordeling materiaalrisico | Laag materiaalrisico en/of verlaagde kans op vezelvrijgave |

| Asbestsoort (vezeltype) | Crocidoliet aanwezig |
| Toestand van het materiaal | Licht beschadigd, licht verweerd. Intacte calciumsilicaatplaat of materiaal met categorie 3-gebondenheid |

| Beschrijving | Onderdak |
| Asbestmateriaal | Plaat, paneel, tablet - Type Menuiserie |

- Zorg voor een veilig beheer. Vermijd het beschadigen van het asbestmateriaal. Controleer de toestand jaarlijks op wijzigingen.
- Voer bijkomende staalname(s) uit.

- Eenvoudige handelingen: mag via doe-het-zelf of door werknemer(s) met opleidingsattest eenvoudige handelingen  
De platen ongebroken en dubbel verpakt in een asbestzak aanbieden aan het containerpark of aan een asbestverwerkingsbedrijf.

Het fixeren van de platen en het dragen van persoonlijke beschermingsmiddelen tijdens het verwijderen is verplicht.

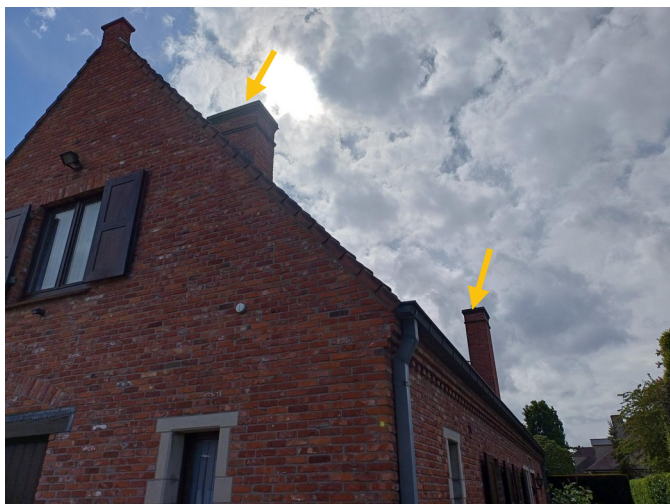
Situeringfoto

**Reden:** Het te onderzoeken materiaal situeert zich hoger dan 3,50 m te rekenen vanaf een veilige ondergrond

**Uitleg van de asbestdeskundige:** Het rookgaskanaal is niet beoordeeld. Aan de binnenzijde is de kachel aangesloten. Aan de buitenzijde is het hoger dan 3,5 meter om de schoorsteen te inspecteren. Het is niet zichtbaar of er een asbestverdacht rookgaskanaal aanwezig is in de schoorsteen. Conform ons inspectieprotocol mag ik een beperking inroepen voor hoogtes hoger dan 3,5 m. Indien men dit wil laten onderzoeken, dient er een nieuwe afspraak gemaakt te worden en moet er een hoogtewerker voorzien worden, evenals iemand die bevoegd is om deze te bedienen en eventueel een techniek die de al dan niet aanwezige schouwhoed kan afnemen en weer terugplaatsen.

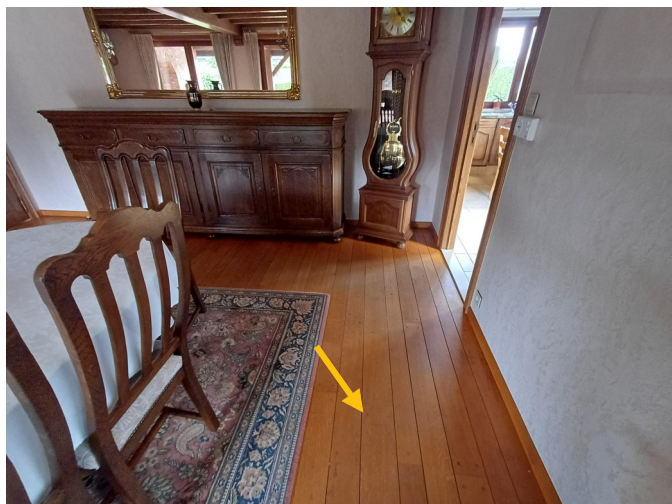
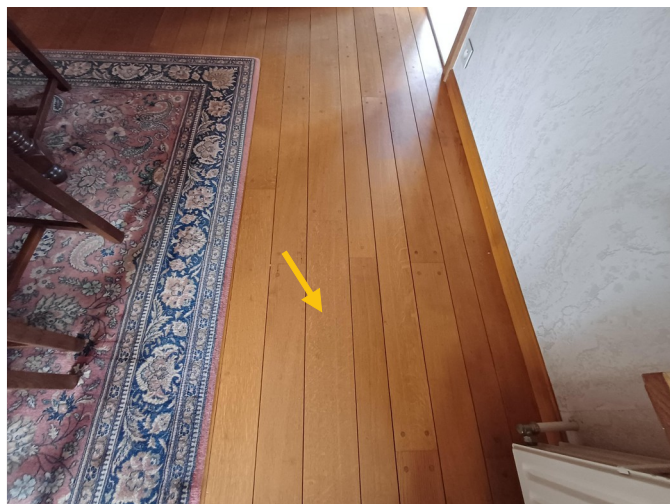
Situeringfoto

Detailfoto

De parketvloer is in goede staat en overal goed bevestigd. Dit betreft een niet-destructief onderzoek. Onderliggende lagen konden niet worden geïdentificeerd en geïnspecteerd.

Bij renovatie of sloop is het aangeraden om een destructief onderzoek te laten uitvoeren van deze toepassingen.

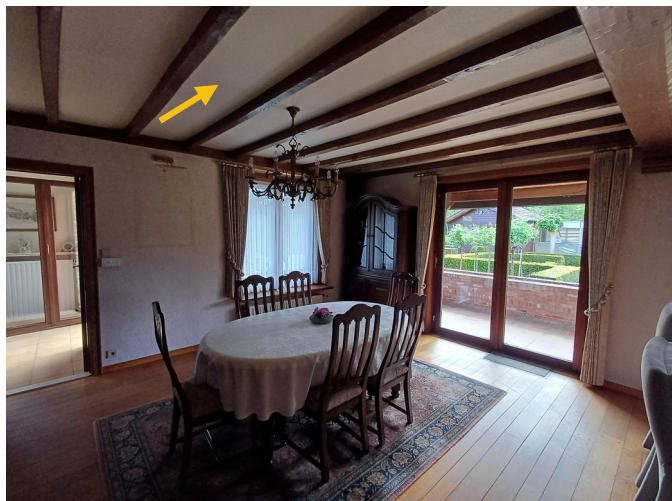
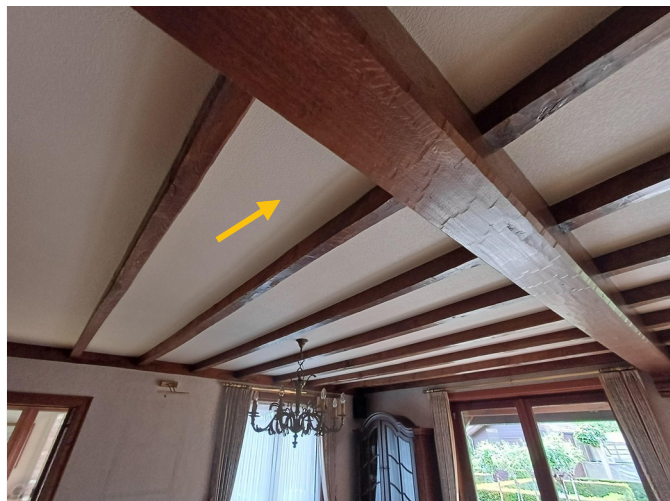
## Fiche 4: Plafondafwerking uit niet-asbestverdacht materiaal

Situeringfoto

Detailfoto

De plafonds zijn gemaakt van niet-asbestverdachte materialen (bijvoorbeeld laminaat, gyproc, ...), deze toepassingen zijn niet asbestverdacht. Ik heb echter niet kunnen vaststellen of er mogelijk asbestverdachte of asbesthoudende materialen achter deze toepassingen aanwezig zijn. Bij renovatie of sloop is het aangeraden om een destructief onderzoek te laten uitvoeren van deze toepassingen.

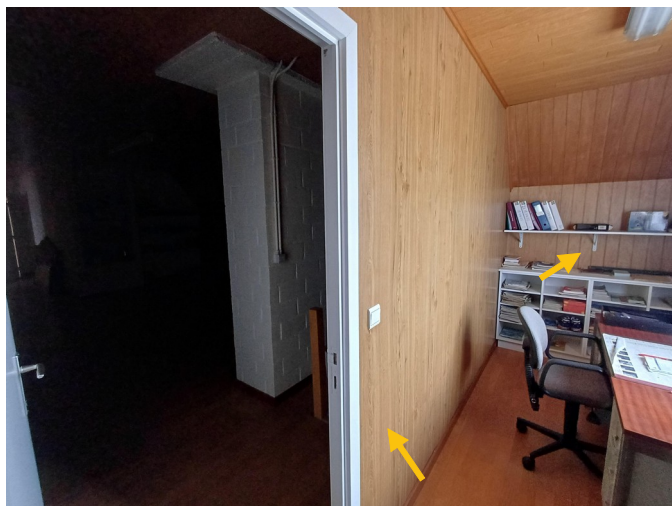
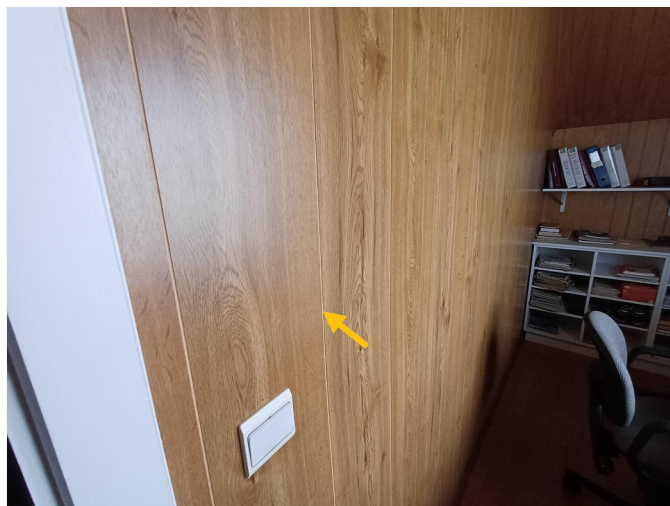
Situeringfoto

Detailfoto

Er werden voorzetwanden (valse muren) aangebracht. Als deskundige kan ik geen uitspraak doen over eventuele asbestverdachte toepassingen die aanwezig zijn of verborgen zitten achter de voorzetwanden. Bij renovaties, sloop of verbouwingen is het aan te raden een destructieve asbestinventaris op te stellen voor deze ruimtes.

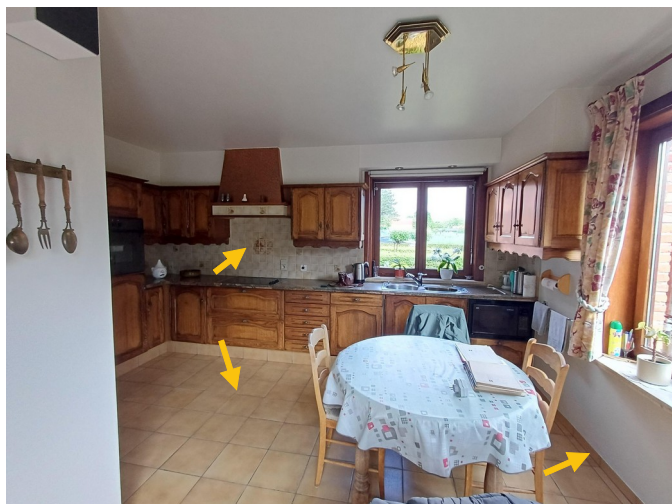
Situeringsfoto

De wandtegels, vloeren en plinten zijn in goede staat. Het betreft een niet-destructief onderzoek. Achterliggende materialen konden niet worden geïdentificeerd en geïnspecteerd. Er is een kans dat de wandtegels, vloeren en plinten werden bevestigd met asbesthoudende lijm.

Bij renovatie of sloop is het aangeraden om een destructief onderzoek te laten uitvoeren van deze toepassingen.

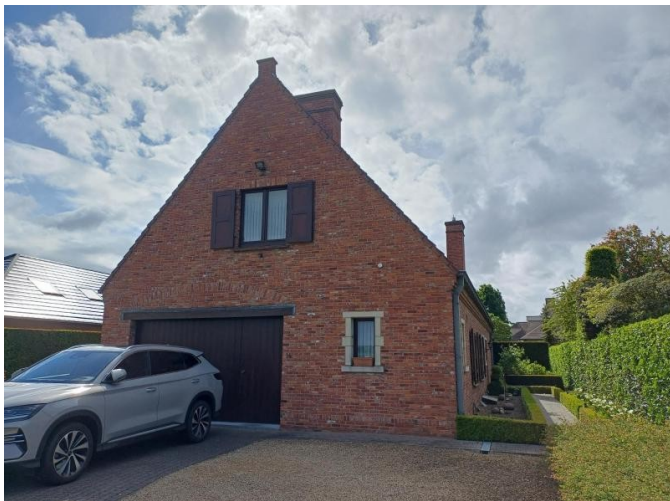
## Fiche 7: Aanvullend onderzoek indien renovatiewerken

*Situeringsfoto*

Dit betreft een niet-destructief onderzoek. (enkel visueel onderzoek)

Bij renovatiewerken dient er een aanvullend onderzoek te worden uitgevoerd.

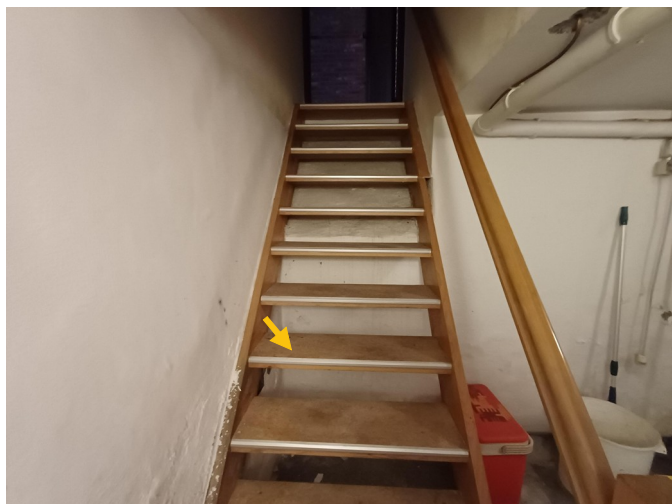
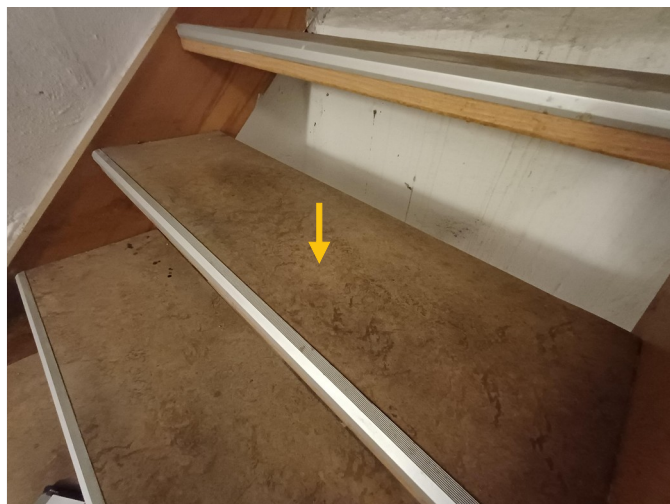
Situeringfoto

Detailfoto

Het vloerzeil is in goede staat en overal goed bevestigd. Dit betreft een niet-destructief onderzoek. Onderliggende lagen konden niet worden geïdentificeerd en geïnspecteerd.

Bij renovatie of sloop is het aangeraden om een destructief onderzoek te laten uitvoeren van deze toepassingen.

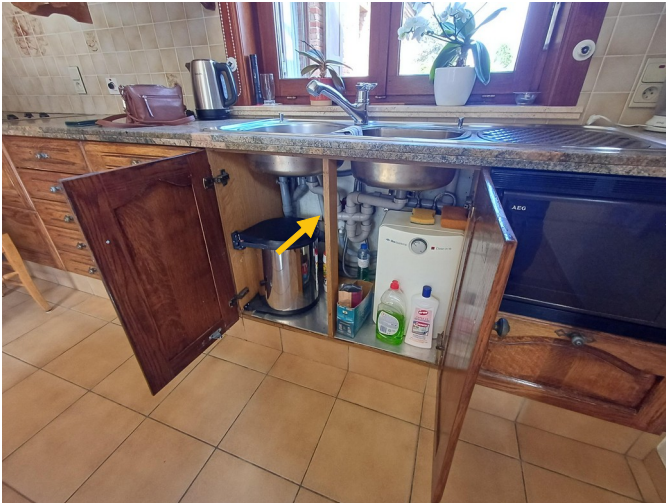
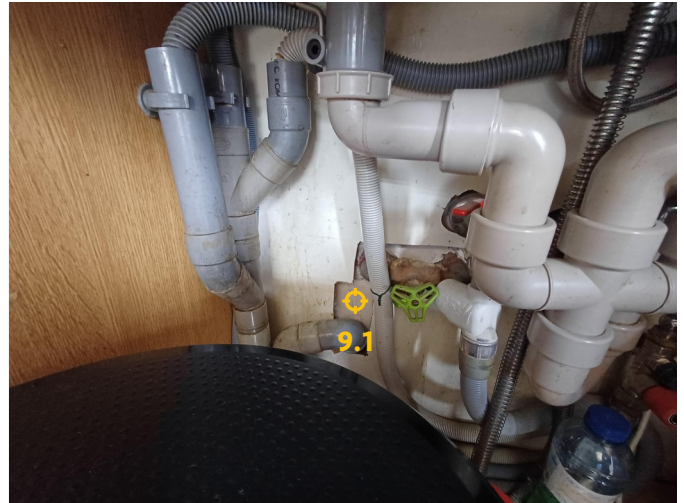
## Fiche 9: Pleisterwerk wanden

Overzichtsfoto

Detailfoto

Geen asbest

| # | Type | Referentie | Resultaat |
|---|---|---|---|
| 9.1 | Mengmonster | MM001 | Geen asbest |
