# Asbestinventarisatetest

Brugsesteenweg 197, 8800 Roeselare

Attestnummer : 20260302-000230.000

Uitgegeven op : 02.03.2026

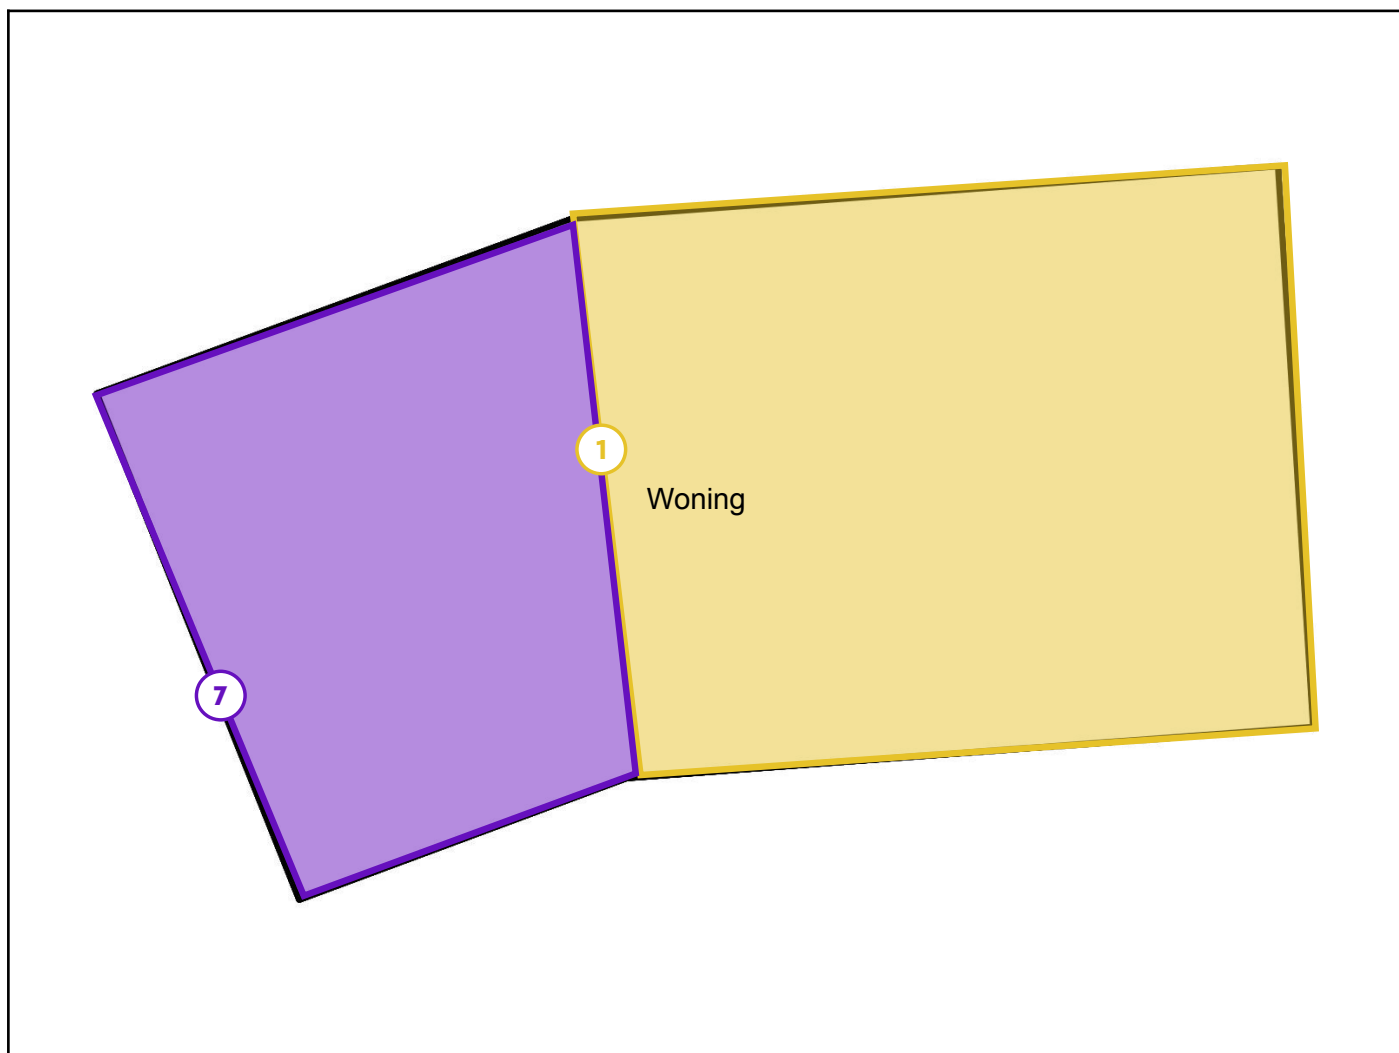
## Plan 1.7: Woning, dak

Beschrijving	Type	Actie
1. Onderdakplaten	Asbestmateriaal	Zorgvuldig beheren
7. Asfalt	Overige ruimte of materiaal	-

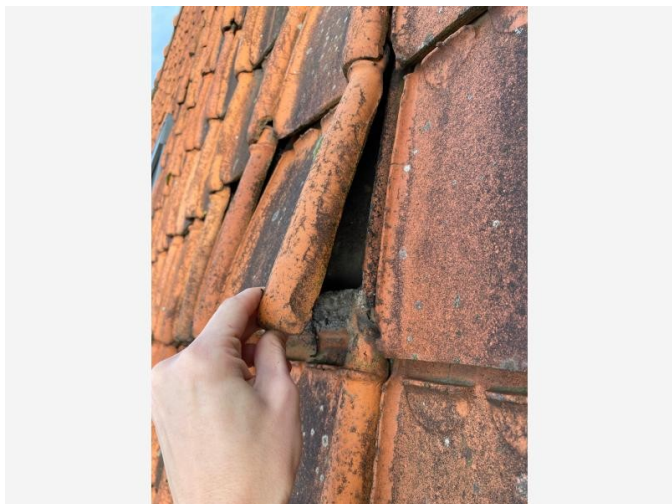
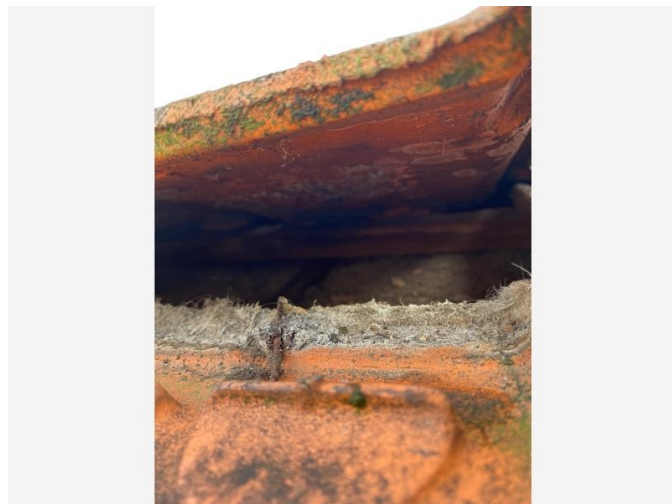
Het asbestmateriaal valt onder de mijlpaal van 2040.

Eindbeoordeling materiaalrisico	Zeer laag materiaalrisico en/of zeer lage kans op vezelvrijgave
---------------------------------	---

<b>Gebondenheid</b>	Categorie 1: hechtgebonden in oorsprong
<b>Asbestsoort (vezeltype)</b>	Crocidoliet aanwezig
<b>Asbestconcentratie</b>	Laag (< 50%)
<b>Afschermingsgraad van het gehele materiaal</b>	Stootvaste afscherming of omkasting
<b>Toestand van het materiaal</b>	Licht beschadigd, licht verweerd. Intact calciumsilicaatmateriaal of categorie III 'gebondenheid'

Beschrijving	Onderdakplaten
Omgeving	Buiten
Primaire drager	Schuin dak
Asbestmateriaal	Plaat, paneel, tablet - Type Menuiserite
Bindmiddel van asbestmateriaal	Cement
Gebondenheid op basis van bindmiddel	Hecht
Hoeveelheid (oppervlakte - dikte - aantal)	• 175,00 m <sup>2</sup> - 1,00 cm - 1 stuk
Totaal volume	1,75 m <sup>3</sup>
Eenvoudig bereikbaar	Ja
Bevestigingswijze	• Geklemd
Identificatiemethode	De asbestdeskundige beoordeelt het materiaal als asbestverdacht en dus asbesthoudend, en dit zonder monsternamen.  Motivatie: De opdrachtgever weigert om het materiaal te laten bemonsteren.
Destructieve handeling voor identificatie	Nee
Opmerking	Aangegeven hoeveelheden en gewichten berusten louter op grove schatting en kunnen niet gebruikt worden bij meetstaten voor werken.

- Zorg voor een veilig beheer. Vermijd het beschadigen van het asbestmateriaal. Controleer de toestand jaarlijks op wijzigingen.
- Voer bijkomende staalname(s) uit.

- Eenvoudige handelingen: mag via doe-het-zelf of door werknemer(s) met opleidingsattest eenvoudige handelingen  
De onderdakplaten kunnen zelf verwijderd worden. Echter gezien de risico's en de benodigde voorzorgsmaatregelen, wordt het sterk aangeraden om de werkzaamheden te laten uitvoeren door een professional die de opleiding "eenvoudige handelingen" heeft gevolgd. Dit vanwege de moeilijkheid van de werkzaamheden.

- De onderdakplaten dienen in zijn geheel verwijderd te worden, zonder te breken, om vezelverspreiding te voorkomen.

- Bevochtig en fixeer de onderdakplaten grondig voordat je ze verwijdert.
- Gebruikt traagdraaiend gereedschap om schade of breuk aan de onderdakplaten te voorkomen.
- Indien nodig, gebruik een hoogwerker om veilig te werken op hoogte.

Afvoer : De onderdakplaten moeten dubbel verpakt worden en afgevoerd naar een erkende asbestafvalverwerker. Dit kan eventueel in een container met daarin een asbestzak om de afvoer veilig te stellen..

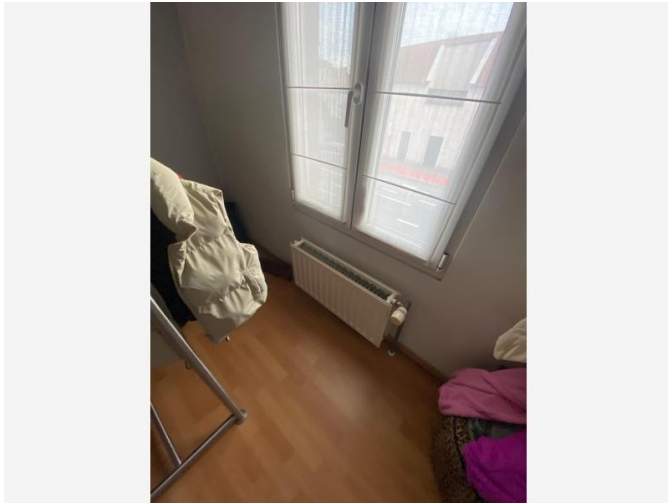
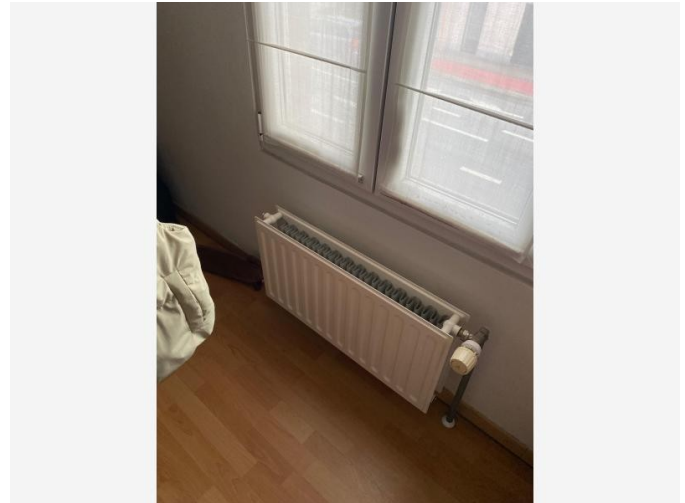
Asbestverdachte materialen (bv: pakkingen, asbestkoord, verbindingen voor buizen of kanalen, brandwerende materialen, ...) kunnen voorkomen in het toestel. Dit is niet te bepalen zonder destructief onderzoek.

Basis voor advies	Beoordeling op basis van expertise, zonder een vaststelling door de asbestdeskundige.
Primaire drager	HVAC infrastructuur en uitrusting

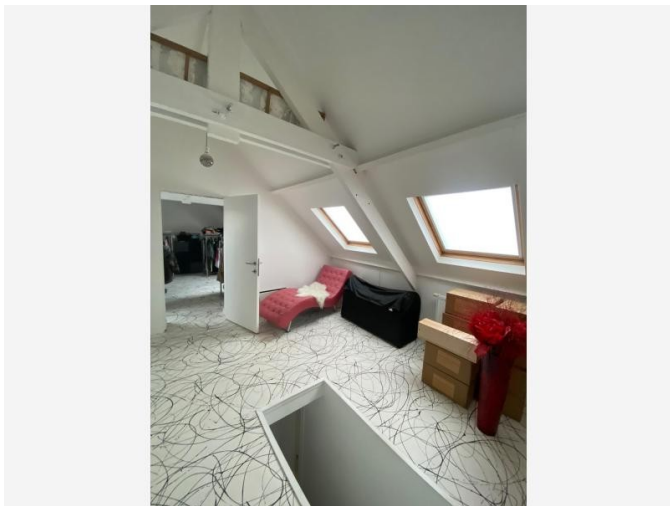
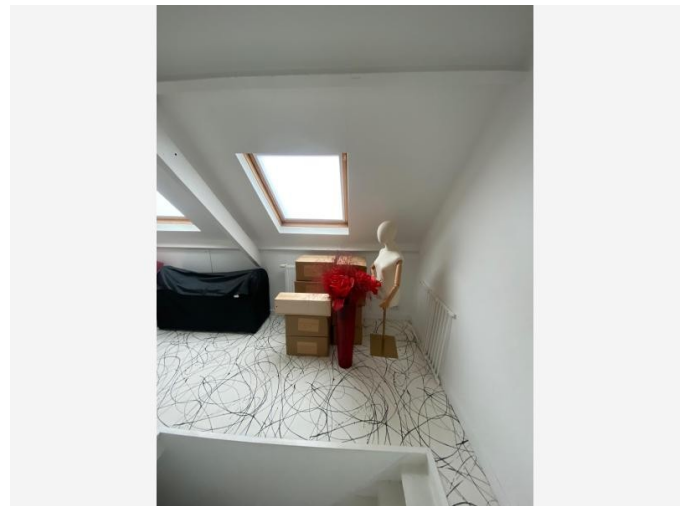
Tijdens de visuele inspectie werd vastgesteld dat alle aangeduide ruimtes hun muren bekleed waren. Bij renovatie is een destructief onderzoek nodig. De achterliggende materialen kunnen asbest bevatten.

Basis voor advies	Beoordeling op basis van expertise, zonder een vaststelling door de asbestdeskundige.
Primaire drager	Binnenwand
(Asbest)materiaal	Valse muren

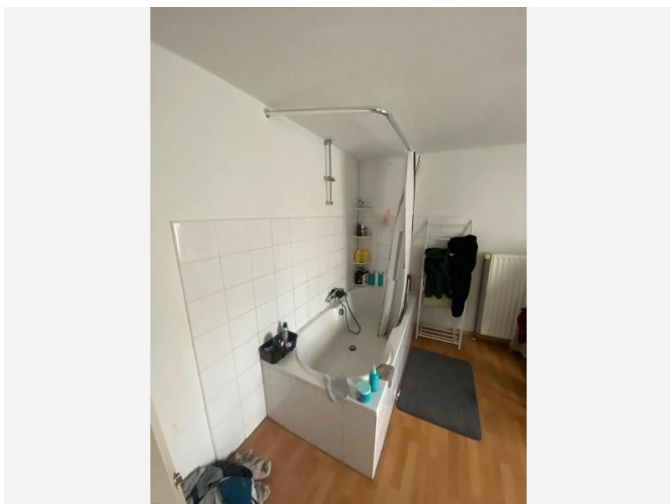
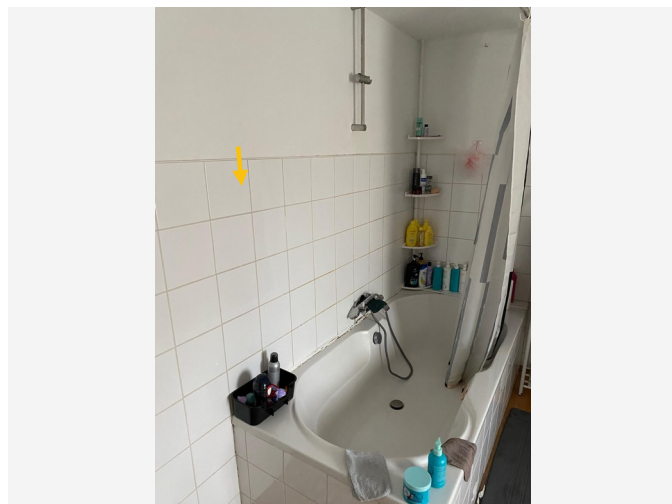
Tijdens de visuele inspectie werd vastgesteld dat alle faiencetegels nog intact waren. Bij renovatie is een destructief onderzoek nodig. De achterliggende lijmlaag kan asbest bevatten.

<b>Basis voor advies</b>	Beoordeling op basis van expertise, zonder een vaststelling door de asbestdeskundige.
<b>Primaire drager</b>	Binnenwand
<b>(Asbest)materiaal</b>	In-situ afwerkingslagen - Lijmlaag
<b>Bindmiddel</b>	Lijm
<b>Gebondenheid bindmiddel</b>	Hecht

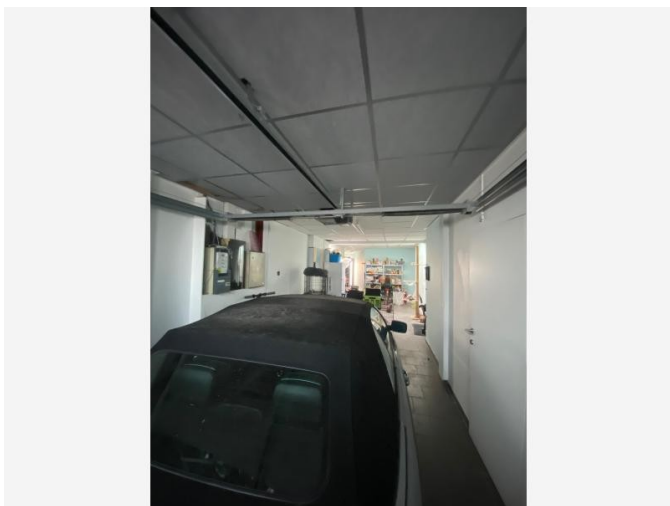
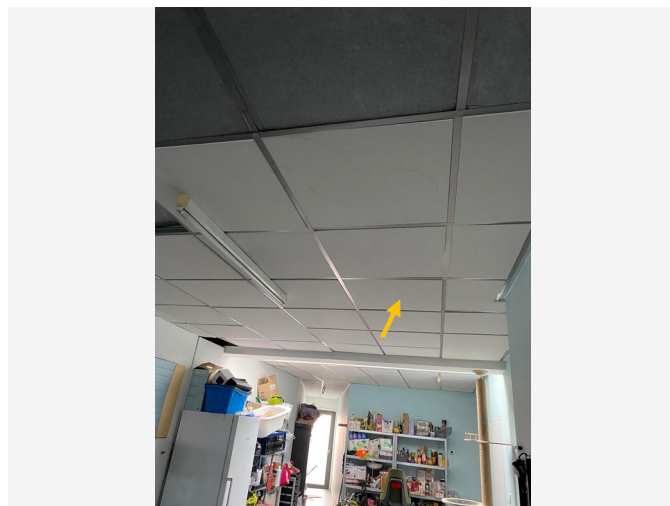
Tijdens de visuele inspectie werd vastgesteld dat alle aangeduide ruimtes hun plafond bekleed waren. Bij renovatie is een destructief onderzoek nodig. De achterliggende materialen kunnen asbest bevatten.

Basis voor advies	Beoordeling op basis van expertise, zonder een vaststelling door de asbestdeskundige.
Primaire drager	Plafond
(Asbest)materiaal	Valse plafond

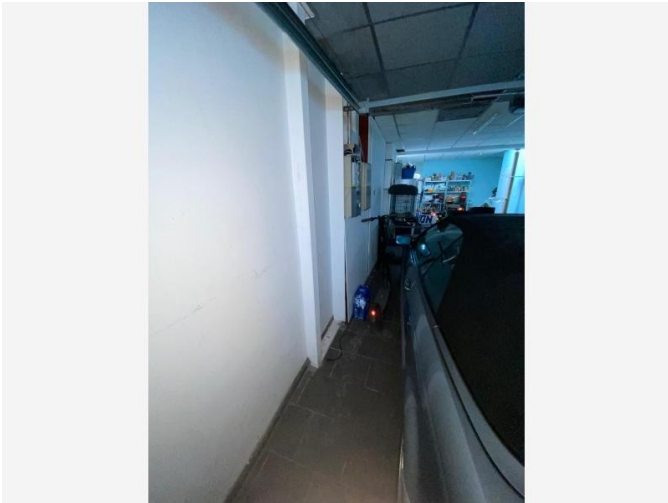
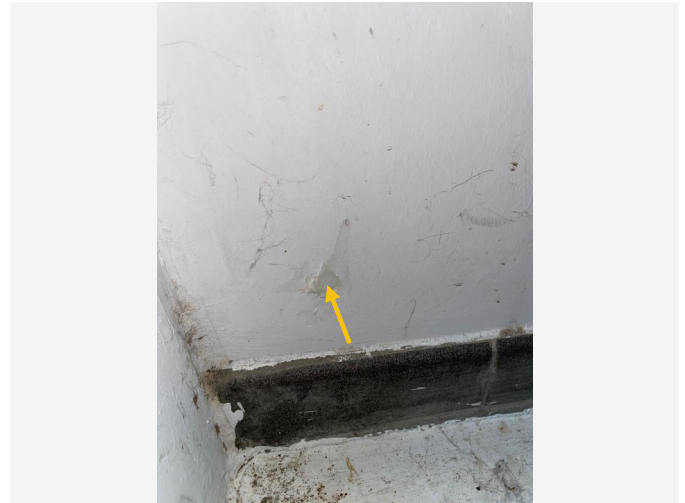
## Fiche 6: Pleisterwerk binnenmuren

### Conclusie

Geen asbest

#	Type	Referentie	Resultaat
6.1	Mengmonster	260111A1	Geen asbest

<b>Beschrijving</b>	Pleisterwerk binnenmuren
<b>Omgeving</b>	Binnen
<b>Primaire drager</b>	Binnenwand
<b>Bindmiddel van materiaal</b>	Gips - kalk
<b>Gebondenheid op basis van bindmiddel</b>	Niet-hechtgebonden
<b>Hoeveelheid (oppervlakte - dikte - aantal)</b>	• 300,00 m <sup>2</sup> - 1,00 cm - 1 stuk
<b>Totaal volume</b>	3,00 m <sup>3</sup>
<b>Identificatiemethode</b>	Een monstername door de asbestdeskundige met laboanalyse door een asbestlabo.
<b>Destructieve handeling voor identificatie</b>	Nee
<b>Opmerking</b>	Aangegeven hoeveelheden en gewichten berusten louter op grove schatting en kunnen niet gebruikt worden bij meetstaten voor werken.
