# Asbestinventarisatetest

Sint-Lievenslaan 92, 9000 Gent

Attestnummer : 20260622-000134.000

## Zone 1: Appartement 92 (7c)

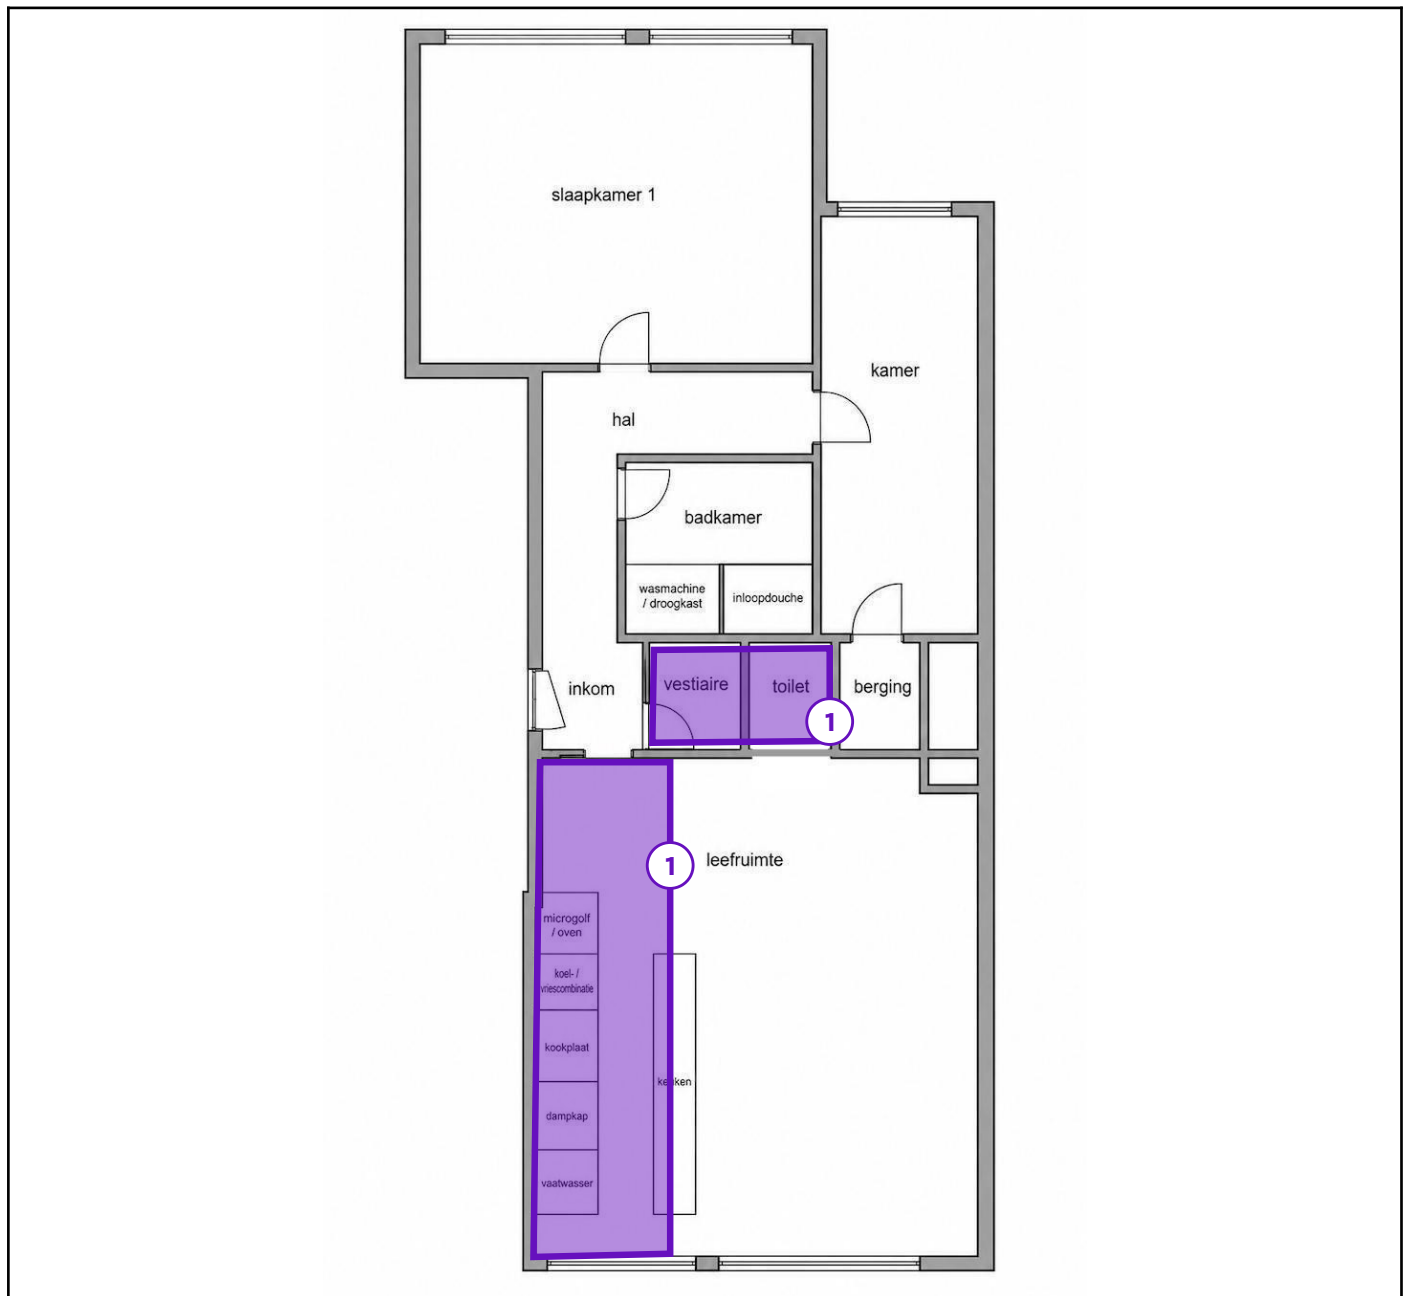
## Plan 1.4: Appartement (valse plafonds)

| Beschrijving | Type | Actie |
|---|---|---|
| 1. Valse plafonds | Advies | - |

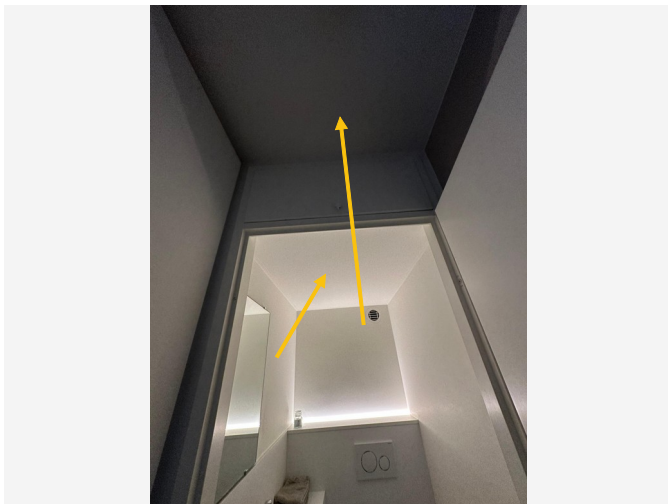
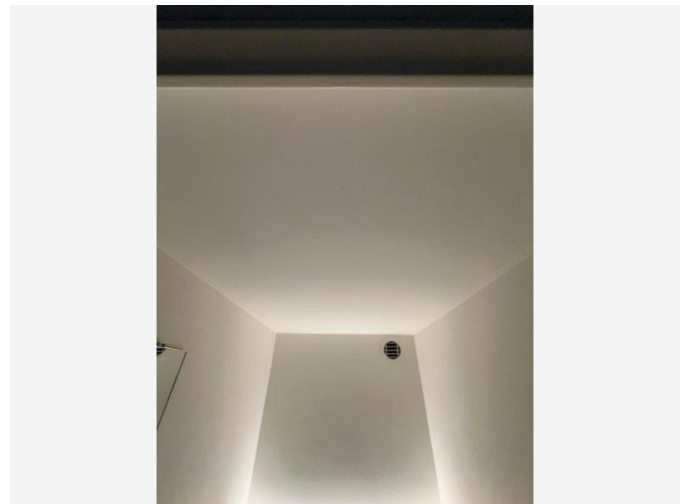
De keuken en badkamer hebben een valse plafond uit niet asbesthoudend materiaal. De ruimte hierachter kon echter niet onderzocht worden. Gelieve bij renovatiewerken dit te onderzoeken.

| Basis voor advies | De asbestdeskundige beoordeelt het materiaal als niet-asbestverdacht. |

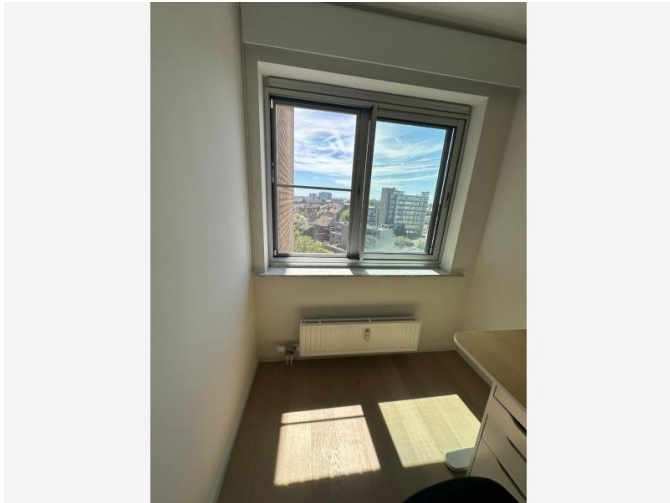
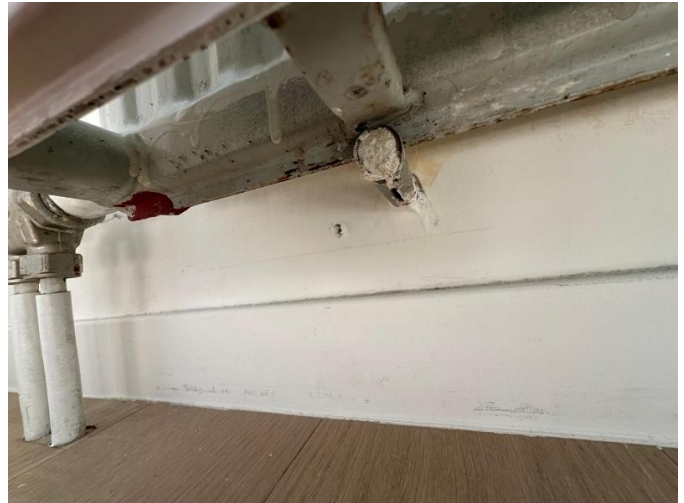
## Fiche 2: Pleisterwerk wanden

### Conclusie

Geen asbest

| # | Type | Referentie | Resultaat |
|---|---|---|---|
| 2.1 | Mengmonster | M1 | Geen asbest |

| Opmerking | <p>De hoeveelheid is een zo nauwkeurig mogelijke opmeting, waar evenwel kleine afwijkingen op mogelijk zijn. In de gevallen waar dit praktisch mogelijk is, wordt staalname uitgevoerd conform het inspectieprotocol: in een droge ruimte zoals een slaapkamer of een leefruimte, in een verwarmde natte ruimte zoals een keuken of badkamer, in een traphal en in een stookruimte.</p> <p>Staalname: slaapkamer rechts, keuken, gang en berging</p> |

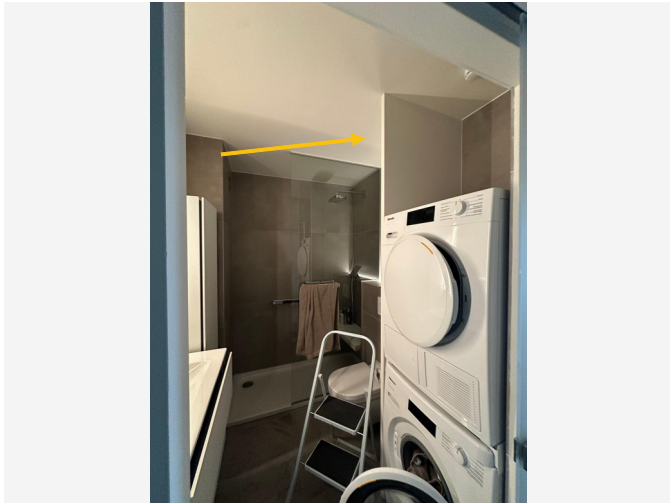
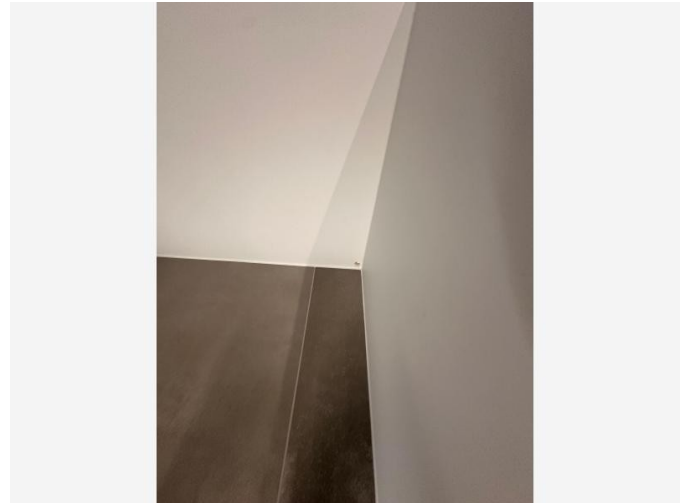
## Fiche 3: Pleisterwerk plafonds

### Conclusie

Geen asbest

| # | Type | Referentie | Resultaat |
|---|---|---|---|
| 3.1 | Mengmonster | M2 | Geen asbest |

| Opmerking | <p>De oppervlaktehoeveelheid is een schatting en kan afwijken. Stalen dienen genomen te worden in Ã©Ã©n droge, natte en circulatieruimte. Een stookruimte is ook verplicht maar is in dit geval niet aanwezig.</p> <p>Staalname: badkamer, berging slaapkamer en gang</p> |

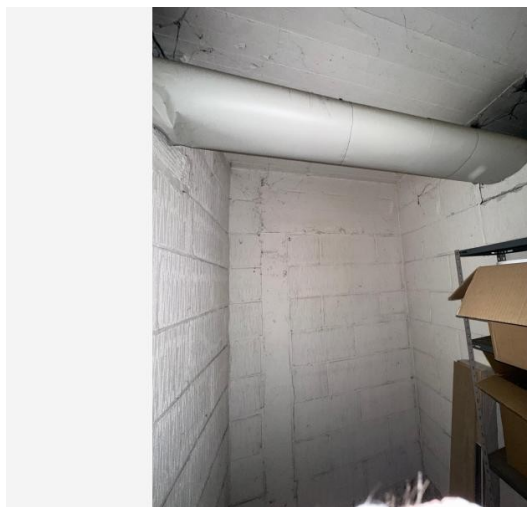
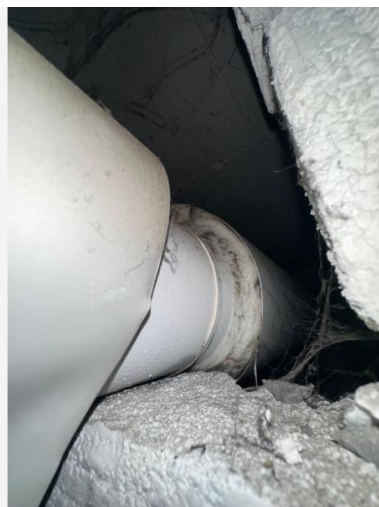
### Fiche 4: Leidingisolatie (kelder)

| Beschrijving | Notitie | Terug te vinden op plannen |
|---|---|---|
| Fiche 4: Leidingisolatie (kelder) | <p>De leidingisolatie bevat geen waarneembare asbestverdachte materialen. Rond de leiding zit een bepaalde dikte rotswol met plastic omhulsel. Dit is niet verdacht.</p> <p>Ter info; verwarmingsbuizen werden +- wit geschilderd.</p> | Plan 1.5: Kelderniveau |

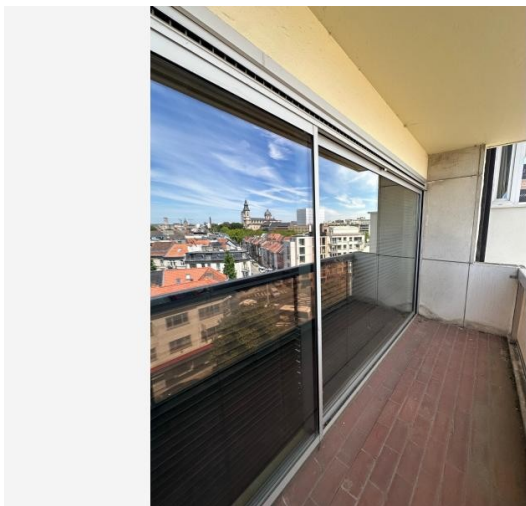
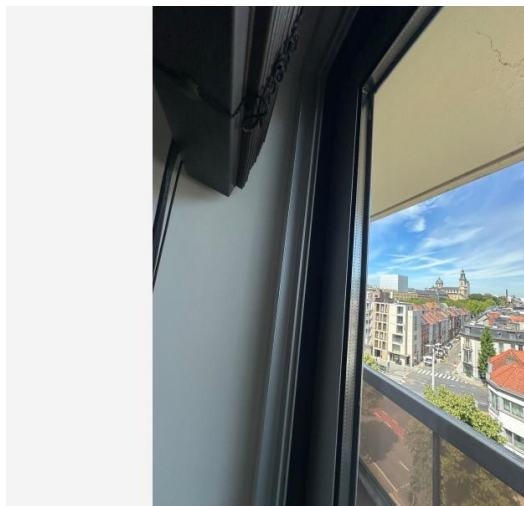
## Fiche 5: Afdichtingsmateriaal ramen

| Beschrijving | Notitie | Terug te vinden op plannen |
|---|---|---|
| Fiche 5: Afdichtingsmateriaal ramen | Alle ramen werden recent vernieuwd. Het huidige afdichtingsmateriaal is nieuw en dus niet asbesthoudend. | - |
