# Asbestinventarisatetest

Meulesteedsesteenweg 382, 9000 Gent

Attestnummer : 20260831-000302.000

Uitgegeven op : 31.08.2026

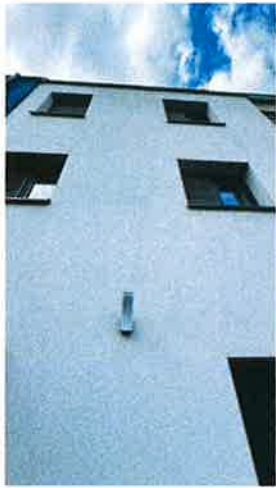
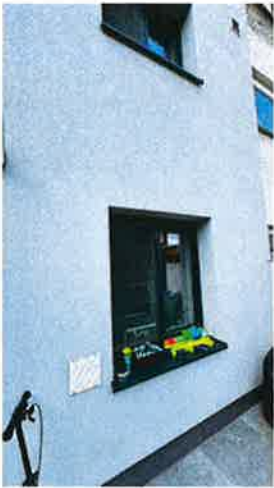
# Fiche 1: Achtergevel crepi

Crepi geplaatst in 2024.

| Basis voor advies | Beoordeling op basis van een bewijsdocument. |

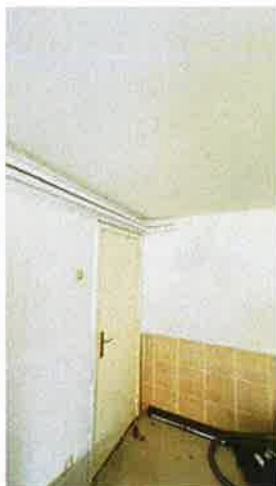
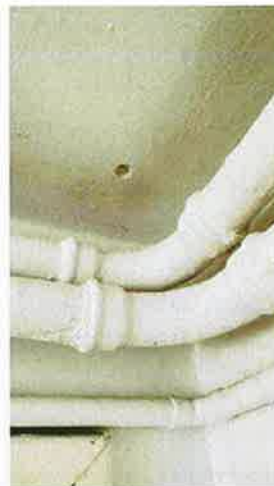
## Fiche 3: Pleister plafonds

Geen asbest

| # | Type | Referentie | Resultaat |
|---|---|---|---|
| 3.1 | Mengmonster | 2 | Geen asbest |

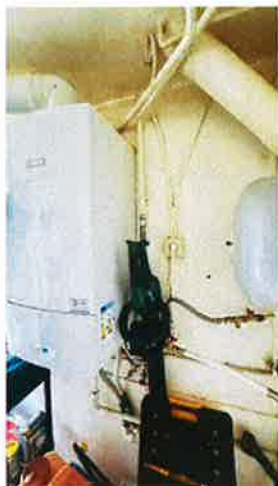
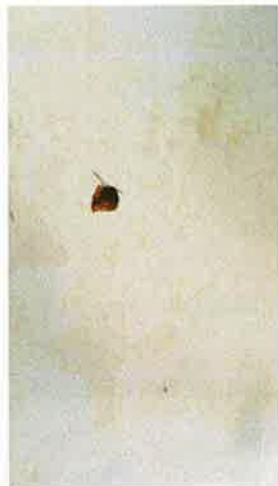
## Fiche 4: Pleister muren

Geen asbest

| # | Type | Referentie | Resultaat |
|---|---|---|---|
| 4.1 | Mengmonster | 1 | Geen asbest |

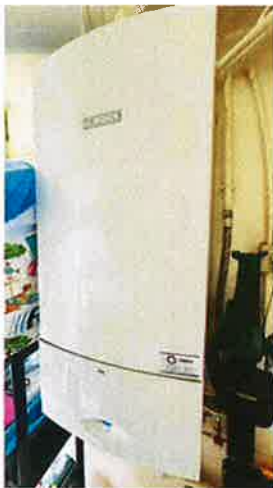
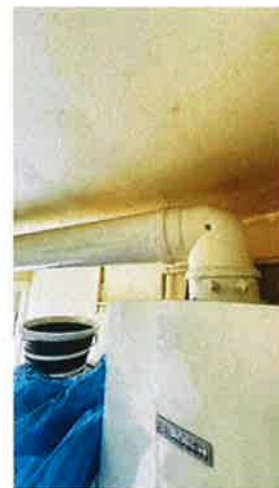
### Fiche 5: Materialen rookgaskanalen

| Beschrijving | Notitie | Terug te vinden op plannen |
|---|---|---|
| Fiche 5: Materialen rookgaskanalen | Visueel werden geen asbestverdachte rookgaskanalen vastgesteld aan de stookketel . | - |

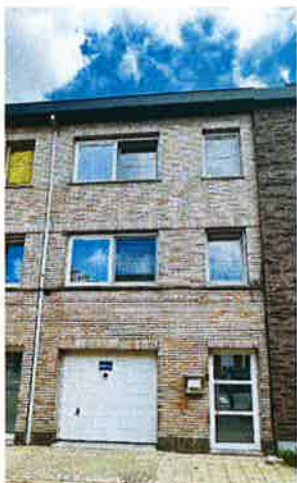
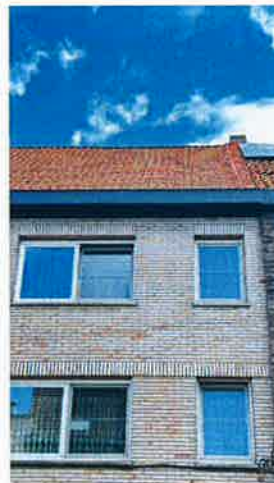
## Fiche 6: Inspectie Dakbedekking

| Beschrijving | Notitie | Terug te vinden op plannen |
|---|---|---|
| Fiche 6: Inspectie Dakbedekking | Het dak bestaat uit kleipannen en is vernieuwd in 2014 . | - |

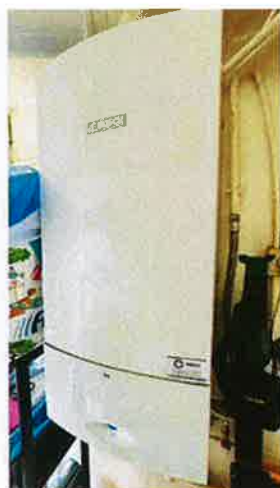
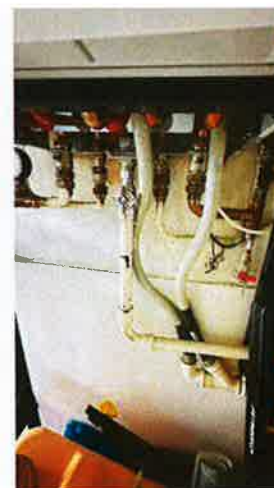
## Fiche 8: Materialen Stookketel

| Beschrijving | Notitie | Terug te vinden op plannen |
|---|---|---|
| Fiche 8: Materialen Stookketel | Visueel geen asbestverdachte materialen vastgesteld . Bij stookketels kunnen wel nog asbestverdachte materialen of pakkingen aanwezig zijn maar zijn niet visueel vast te stellen .De Cv-ketel bevindt zich achteraan rechts op het gelijkvloers . | - |

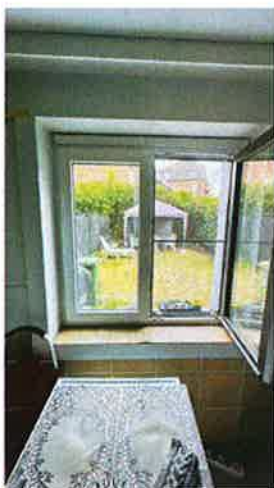
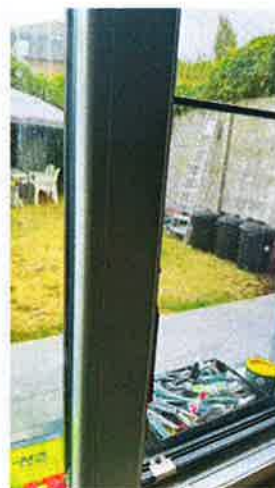
## Fiche 9: Afdichtingsmateriaal schrijnwerk

| Beschrijving | Notitie | Terug te vinden op plannen |
|---|---|---|
| Fiche 9: Afdichtingsmateriaal schrijnwerk | Schrijnwerk van gans de woning bevatten rubbers en soepele siliconen . | - |
