# Asbestinventarisatetest

Brugsesteenweg 59, 8500 Kortrijk

Attestnummer : 20231017-000490.000

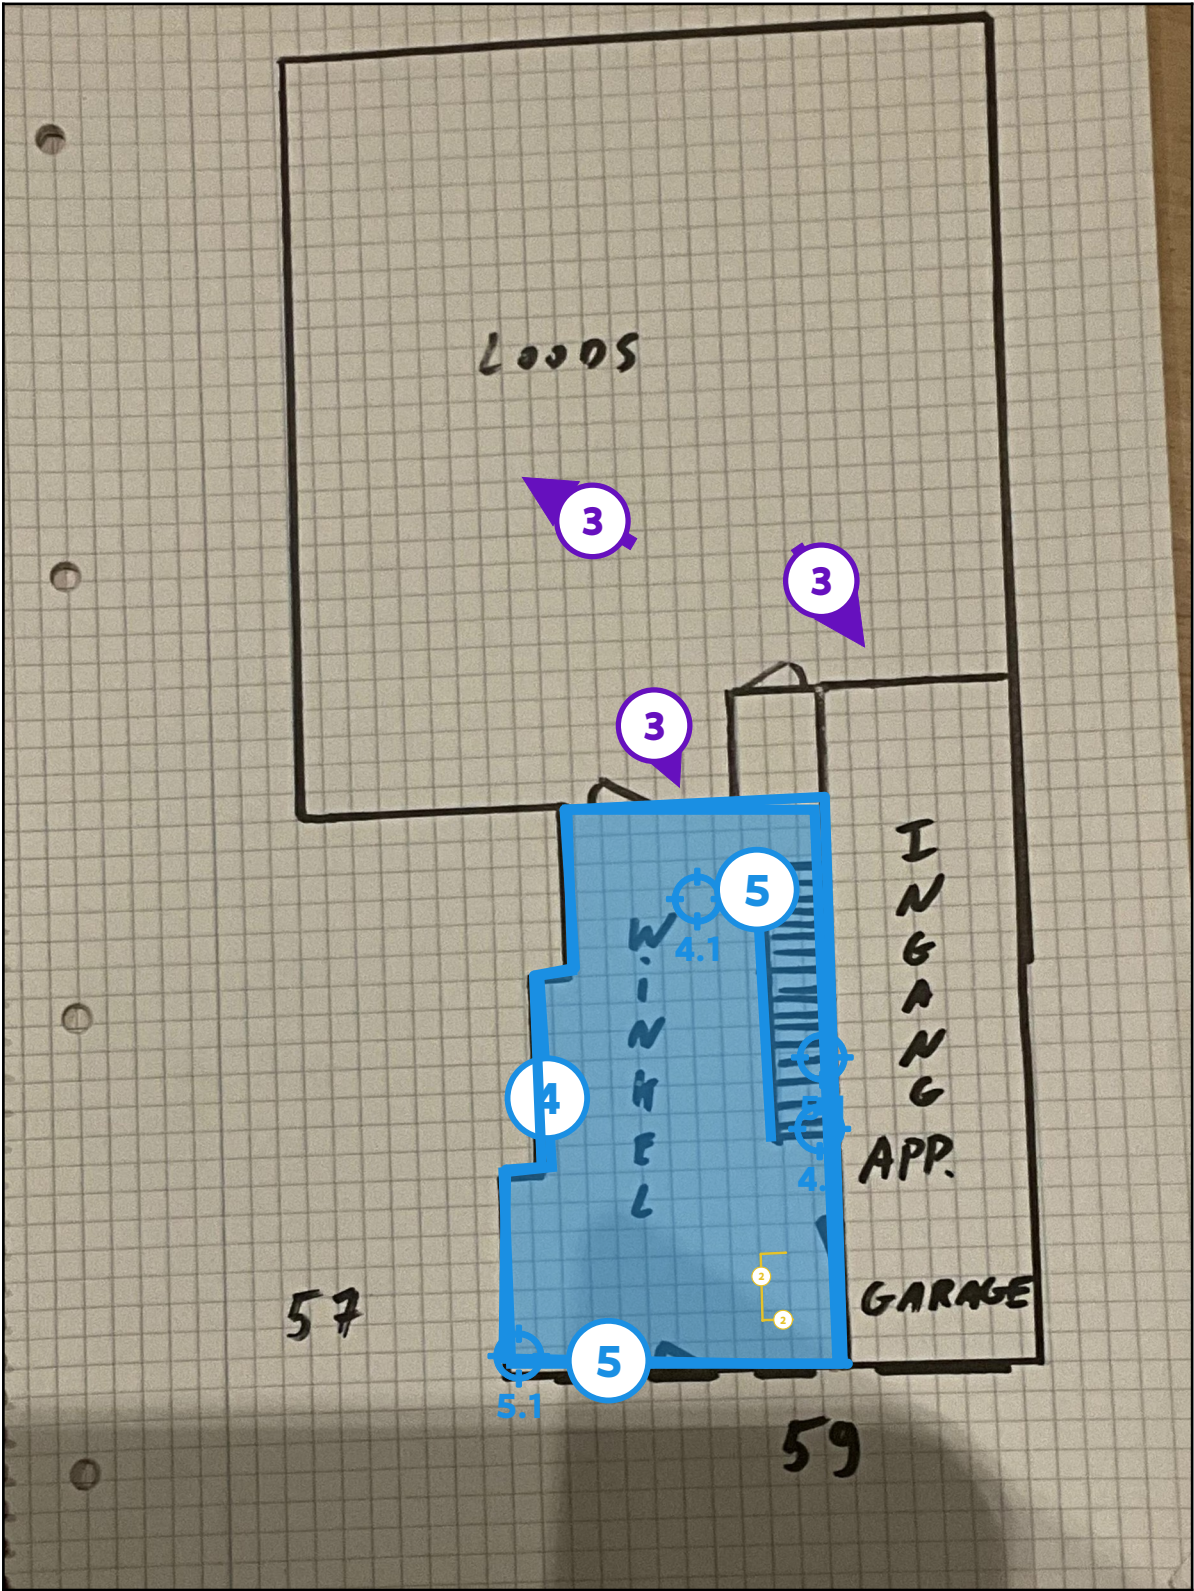
Plan 1.1: Gelijkvloers

| 2. Winkeltoog | Asbestmateriaal | Zorgvuldig beheren |
| 3. Oude elektrotostellen | Roerend goed | - |

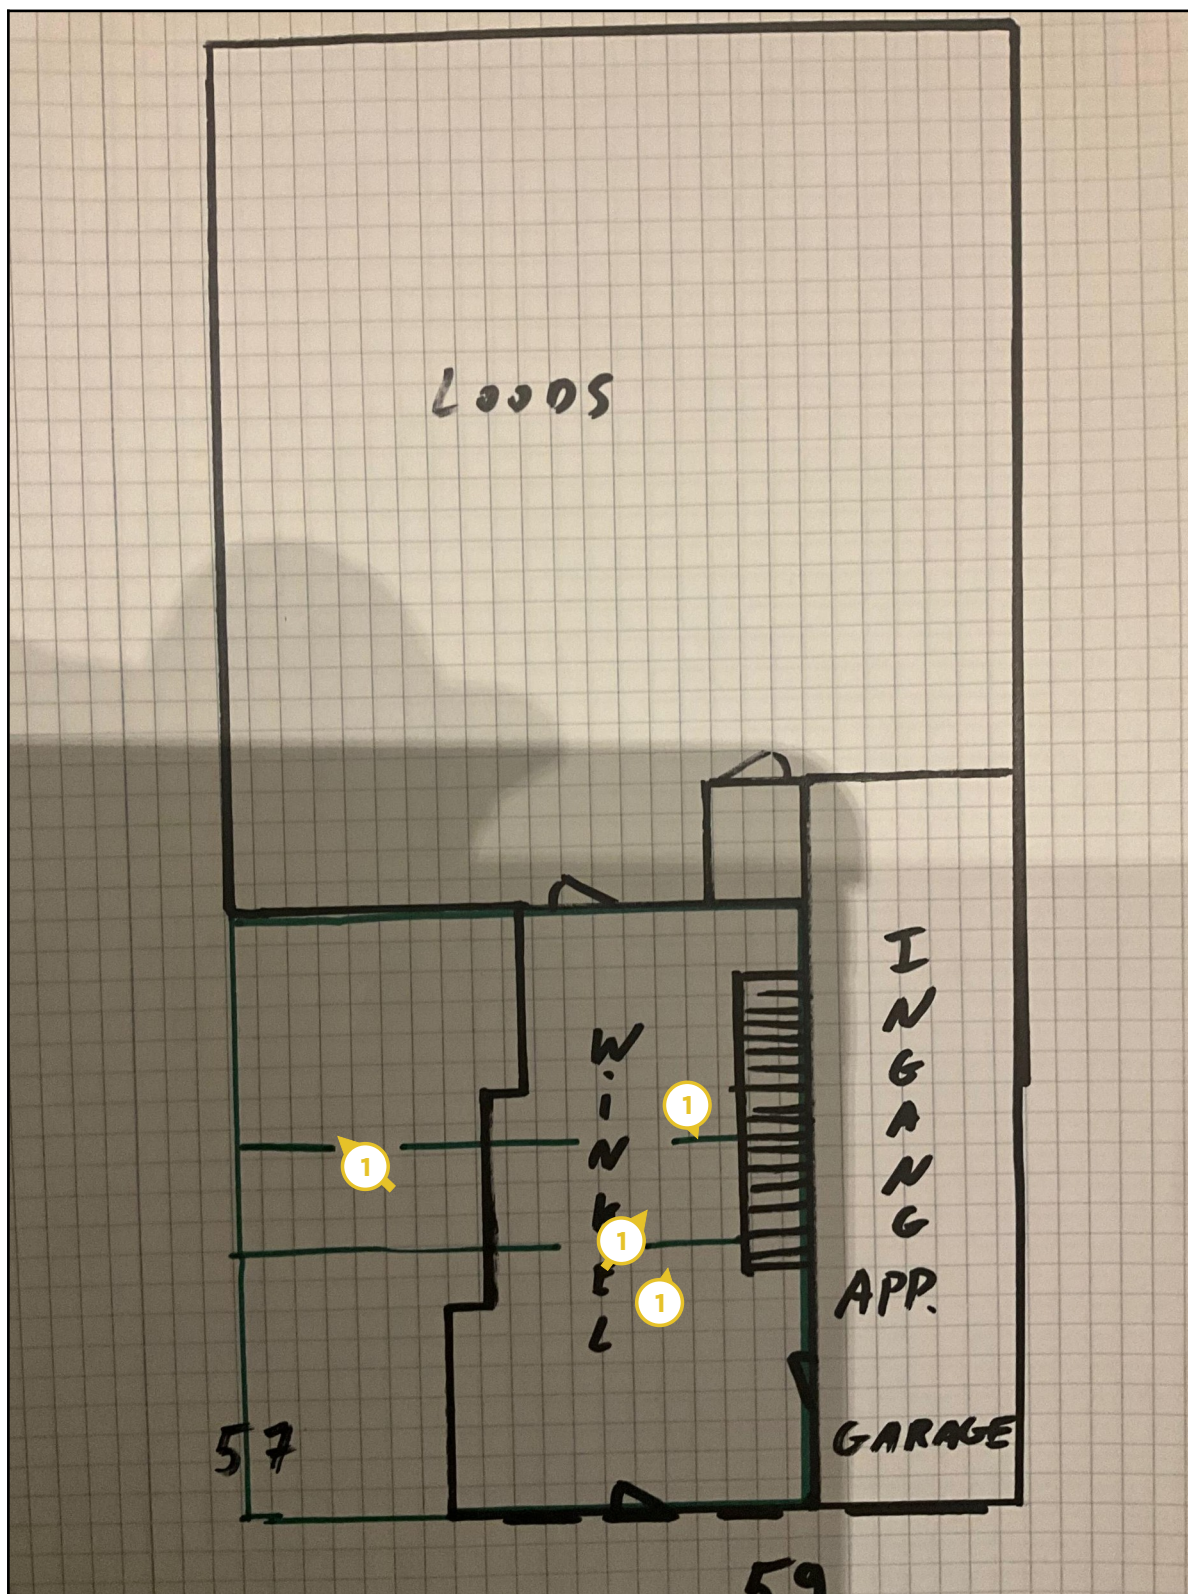
## Plan 1.2: Kelder

| 1. Elektrische schakelaars en sockets | Asbestmateriaal | Zorgvuldig beheren |

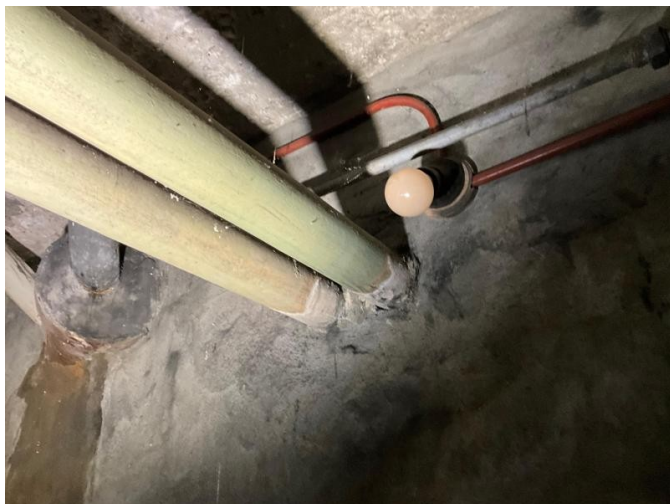
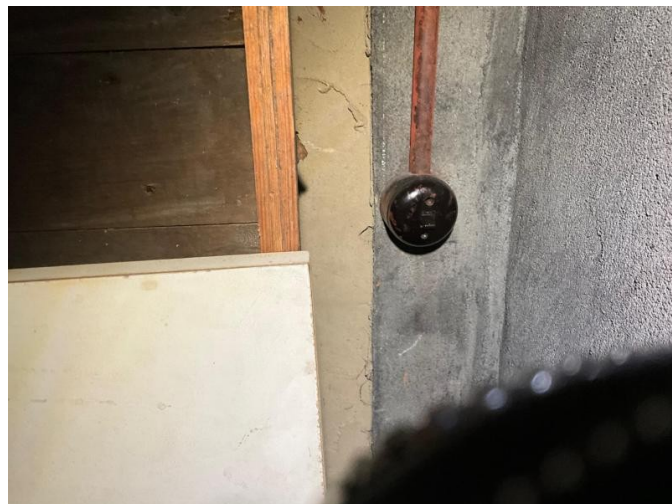
Overzichtsfoto

Detailfoto

| Eindbeoordeling materiaalarisico | Laag materiaalarisico en/of verlaagde kans op vezelvrijgave |

| Asbestsoort (vezeltype) | Crocidoliet aanwezig |
| Toestand van het materiaal | Onbeschadigd, niet verweerd |

| Beschrijving | Elektrische schakelaars en sockets |
| Asbestmateriaal | Plaat, paneel, tablet - Type Bakeliet |

Zorgvuldig beheren

- Zorg voor een veilig beheer. Vermijd het beschadigen van het asbestmateriaal. Controleer de toestand jaarlijks op wijzigingen.

- Eenvoudige handelingen: mag via doe-het-zelf of door werknemer(s) met opleidingsattest eenvoudige handelingen  
BA4 handeling, eenvoudig te demonteren met platte schroevendraaier

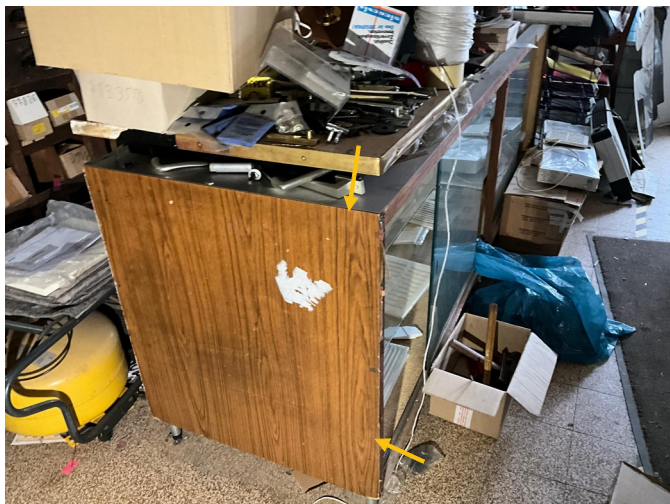
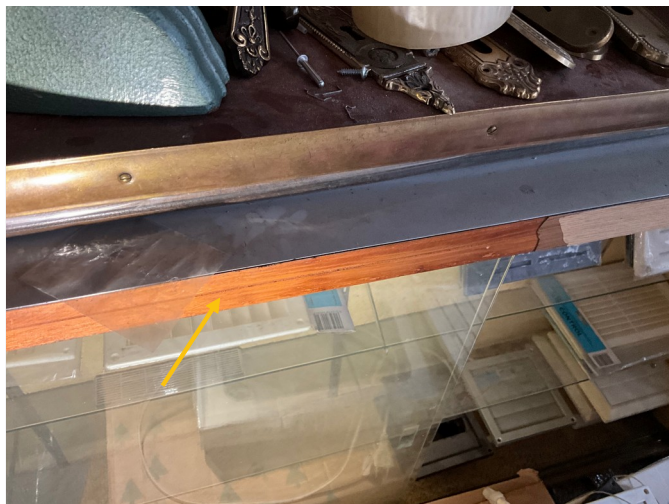
Overzichtsfoto

Detailfoto

| Eindbeoordeling materiaalrisico | Laag materiaalrisico en/of verlaagde kans op vezelvrijgave |

| Asbestsoort (vezeltype) | Crocidoliet aanwezig |
| Toestand van het materiaal | Onbeschadigd, niet verweerd |

| Beschrijving | Winkeltoog |
| Asbestmateriaal | Plaat, paneel, tablet - Generiek |

Zorgvuldig beheren

- Zorg voor een veilig beheer. Vermijd het beschadigen van het asbestmateriaal. Controleer de toestand jaarlijks op wijzigingen.
- Verwijder dit asbestmateriaal zo snel mogelijk. Volg de toestand goed op.

- Eenvoudige handelingen: mag via doe-het-zelf of door werknemer(s) met opleidingsattest eenvoudige handelingen  
Meubelstuk op zijn geheel afvoeren
- Eenvoudige handelingen: enkel door erkend asbestverwijderaar  
Verwijdering van de toplaag van het meubelstuk

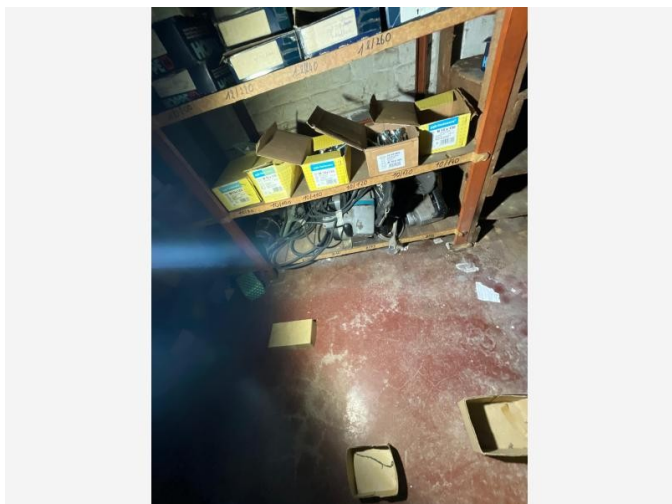
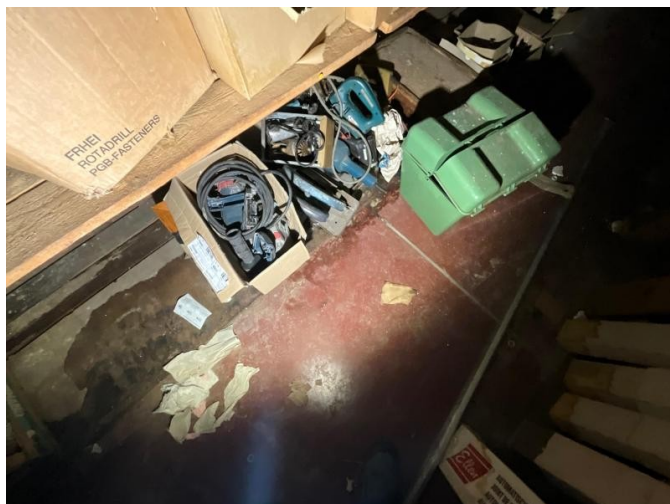
Overzichtsfoto

Detailfoto

| Beschrijving | Oude elektrotoestellen |
| Asbesttoepassing | Plaat, paneel, tablet - Type Bakeliet |
| Opmerking | <p>Oude elektrotoestellen kunnen bakeliet bevatten, hierbij zijn de toestellen ook niet stuk voor stuk gecontroleerd.</p> <p>Indien deze toestellen verwijderd worden moeten ze asbesthoudend behandeld worden.</p> |

- Verwijder deze asbesttoepassing zo snel mogelijk. Volg de toestand goed op.

- Eenvoudige handelingen: mag via doe-het-zelf of door werknemer(s) met opleidingsattest eenvoudige handelingen  
Liggen los in dozen, oude toestellen moeten dubbel verpakt afgevoerd worden

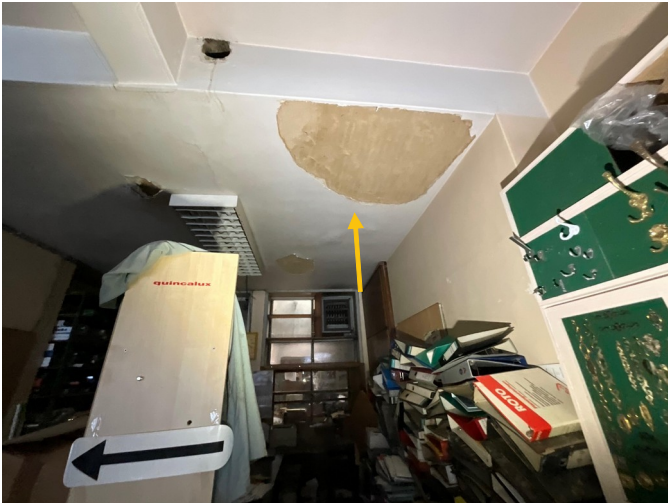
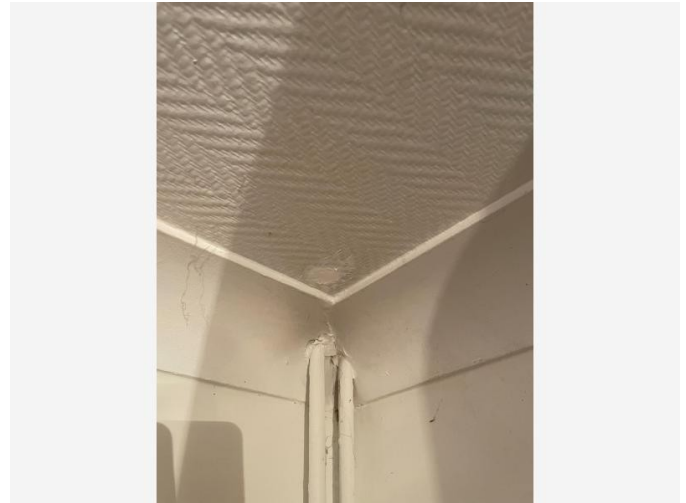
## Fiche 4: Pleisterwerk plafond

Geen asbest

| # | Type | Referentie | Resultaat |
|---|---|---|---|
| 4.1 | Mengmonster | 7941161 | Geen asbest |

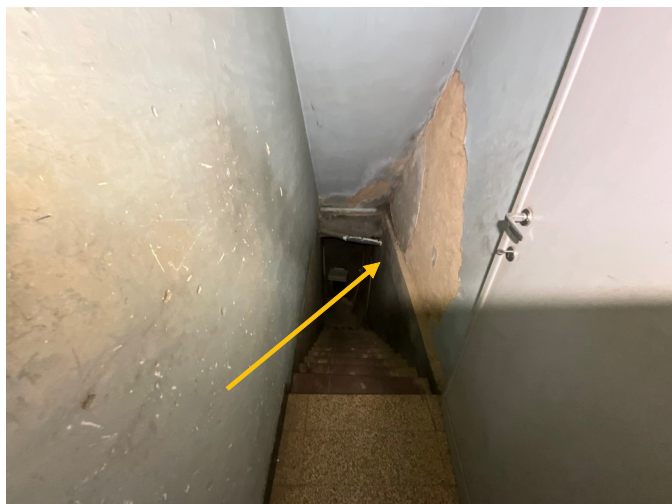
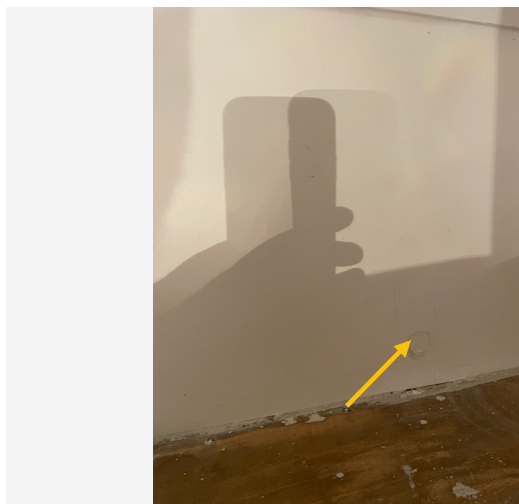
## Fiche 5: Pleisterwerk muren

Geen asbest

| # | Type | Referentie | Resultaat |
|---|---|---|---|
| 5.1 | Mengmonster | 7951162 | Geen asbest |
