# Asbestinventarisatetest

Kerkplein 15, 8791 Waregem  
Gemeenschappelijke delen

Attestnummer : 20260121-000229.000

Uitgegeven op : 21.01.2026

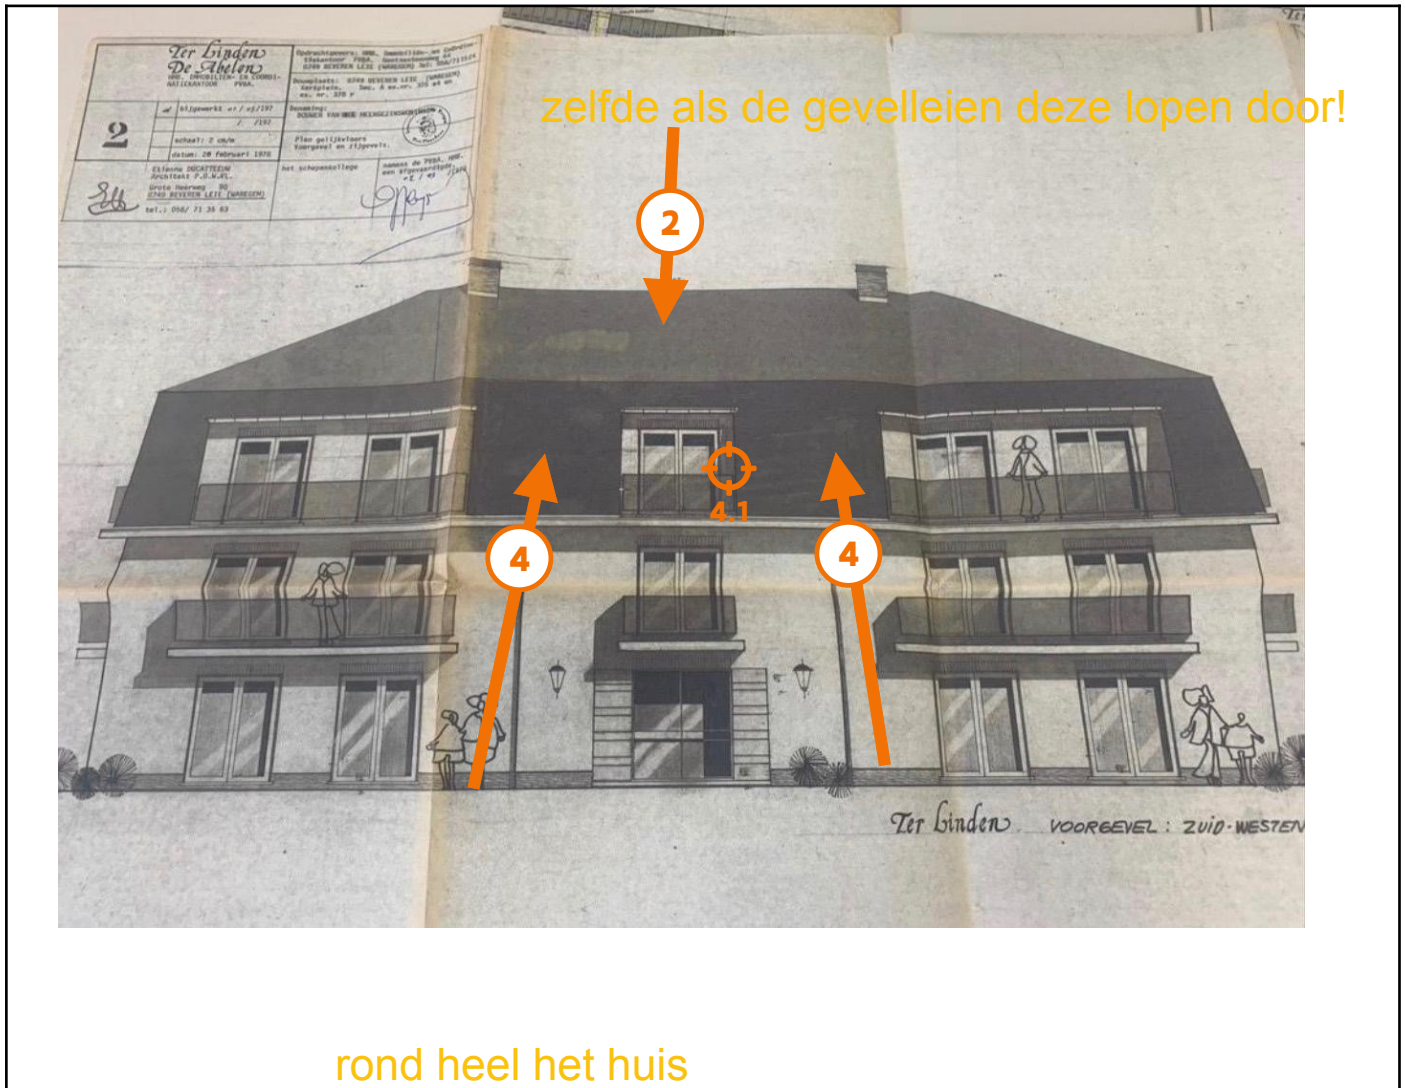
# Plan 1.1: Dak en gevel

Beschrijving	Type	Actie
2. Dakbedekking - Dakleien	Asbestmateriaal	Verwijderen
4. Gevelleien	Asbestmateriaal	Verwijderen
4.1 Code: M09	Puntmonster	-

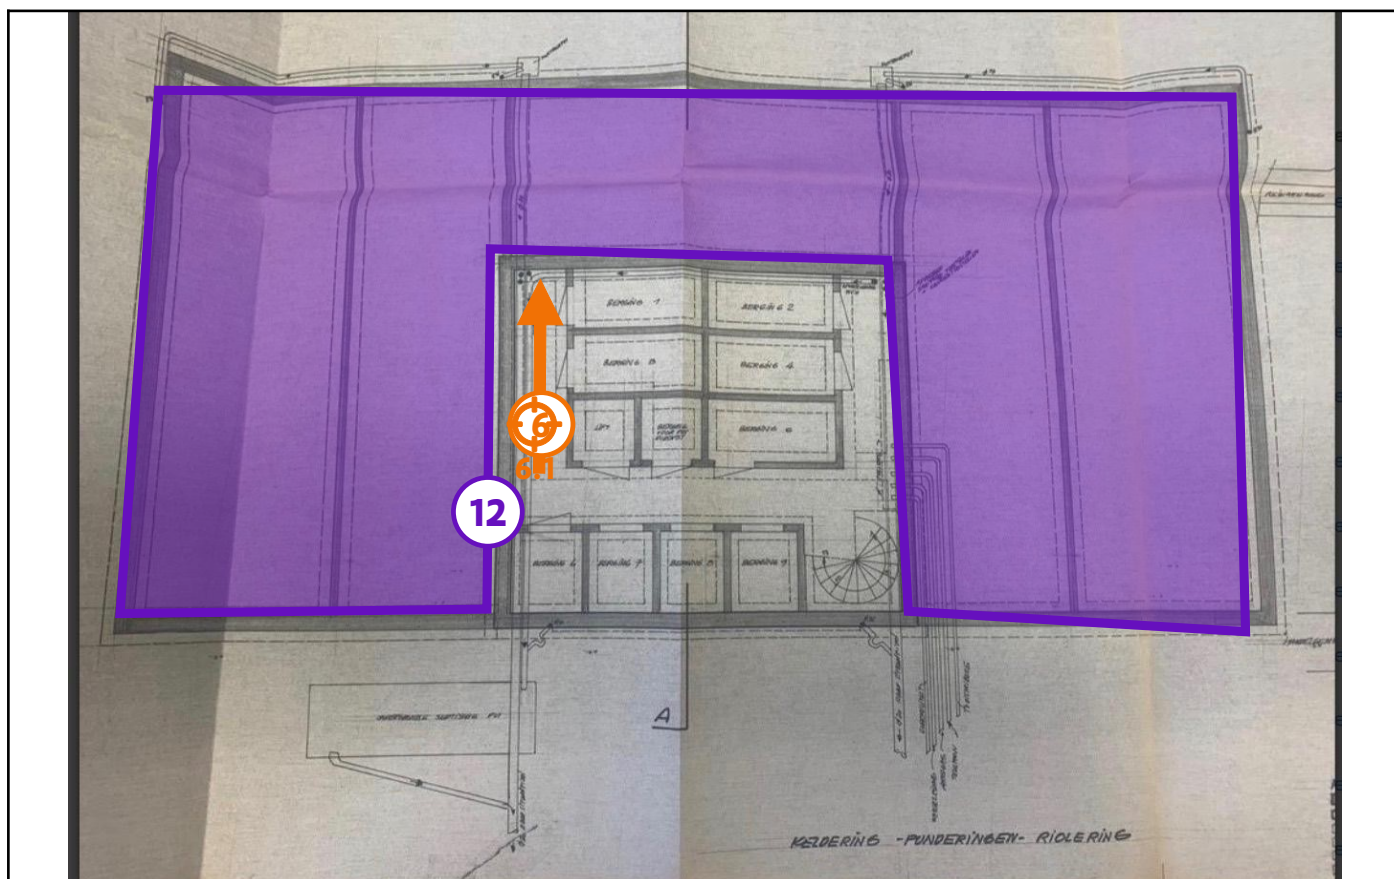
## Plan 1.3: Kelder

Beschrijving	Type	Actie
6. Cementbuis kelder	Asbestmateriaal	Maatregelen nemen
6.1 Code: M14	Puntmonster	-
12. Kruipkelder	Beperking	-

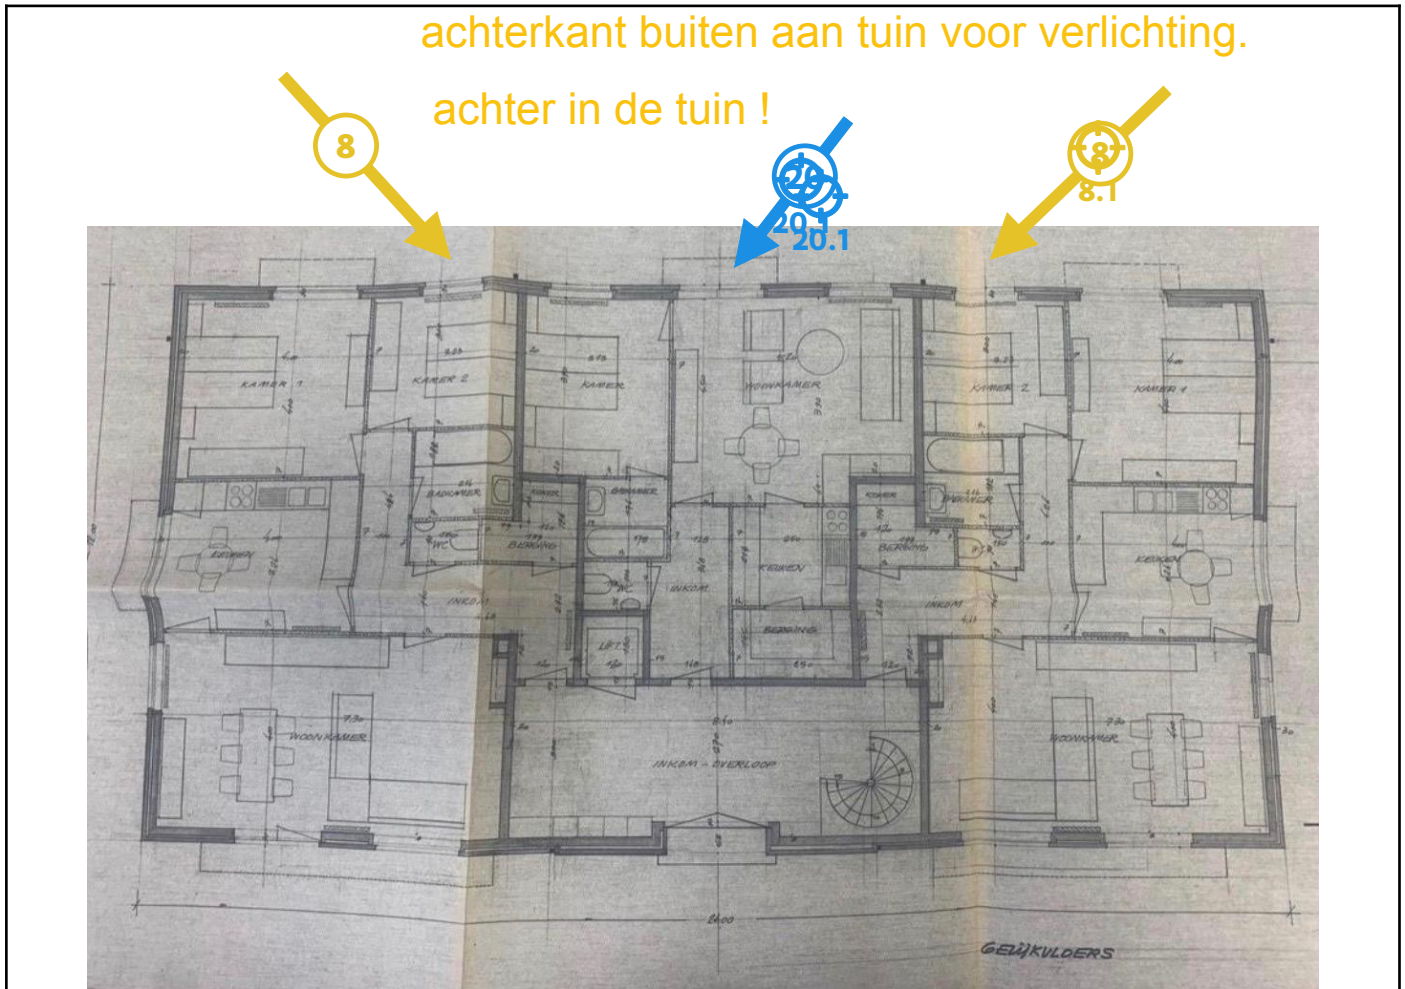
## Plan 1.10: Gelijkvloers kopie

Beschrijving	Type	Actie
8. Cementbuis aan verlichting buiten	Asbestmateriaal	Zorgvuldig beheren
8.1 Code: M17	Puntmonster	-
20. Cementering buiten put	Geen asbest	-
20.1 Code: M18	Mengmonster	-

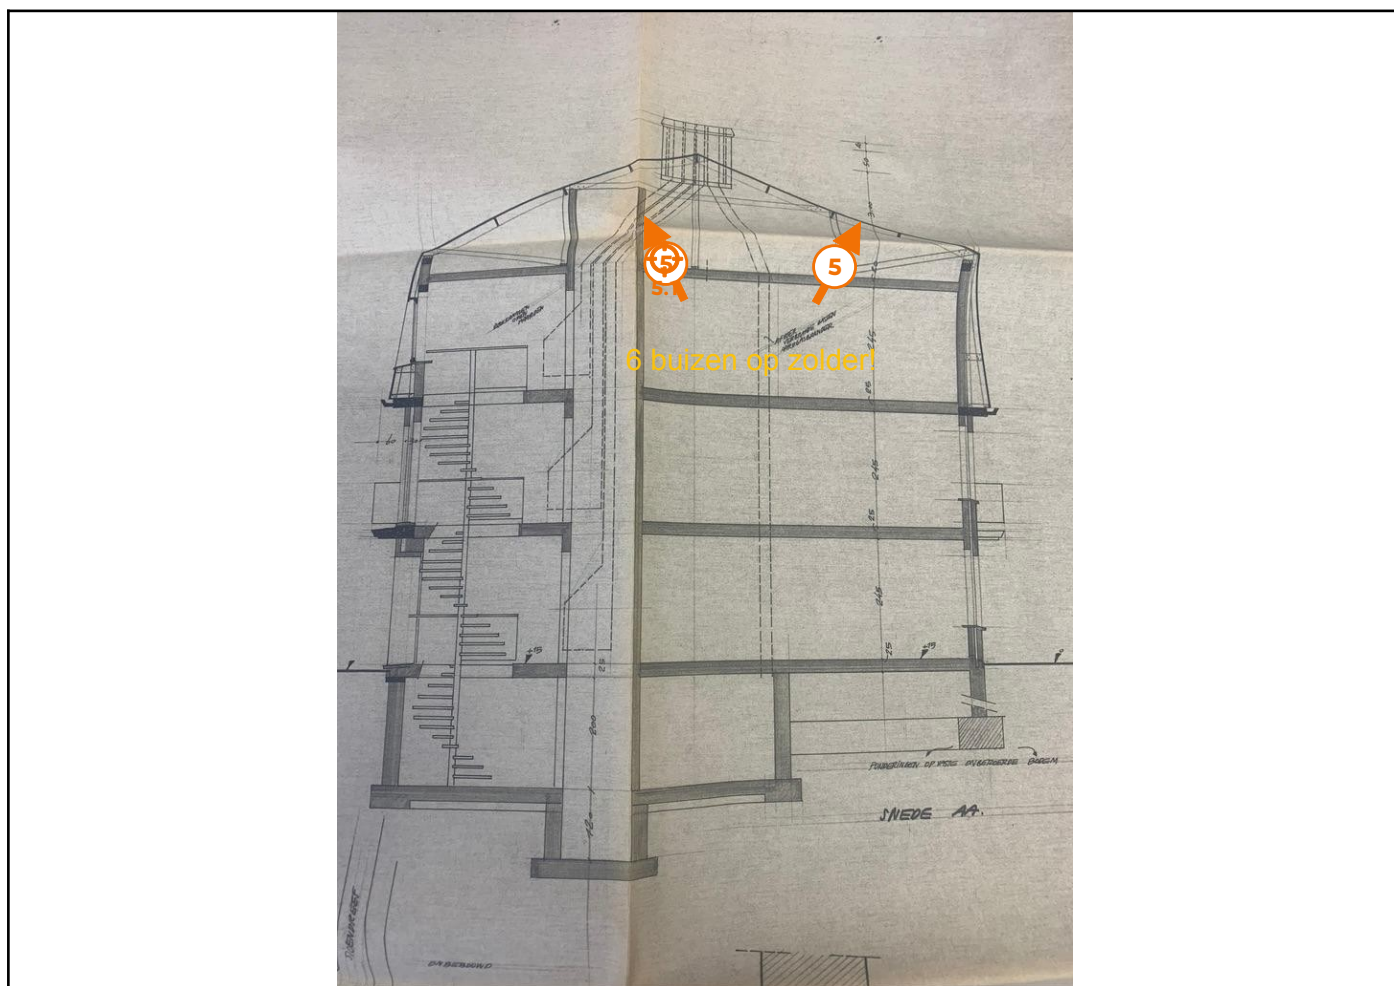
## Plan 1.11: Zolder

Beschrijving	Type	Actie
5. Cementbuis zolder	Asbestmateriaal	Maatregelen nemen
5.1 Code: M10	Puntmonster	-

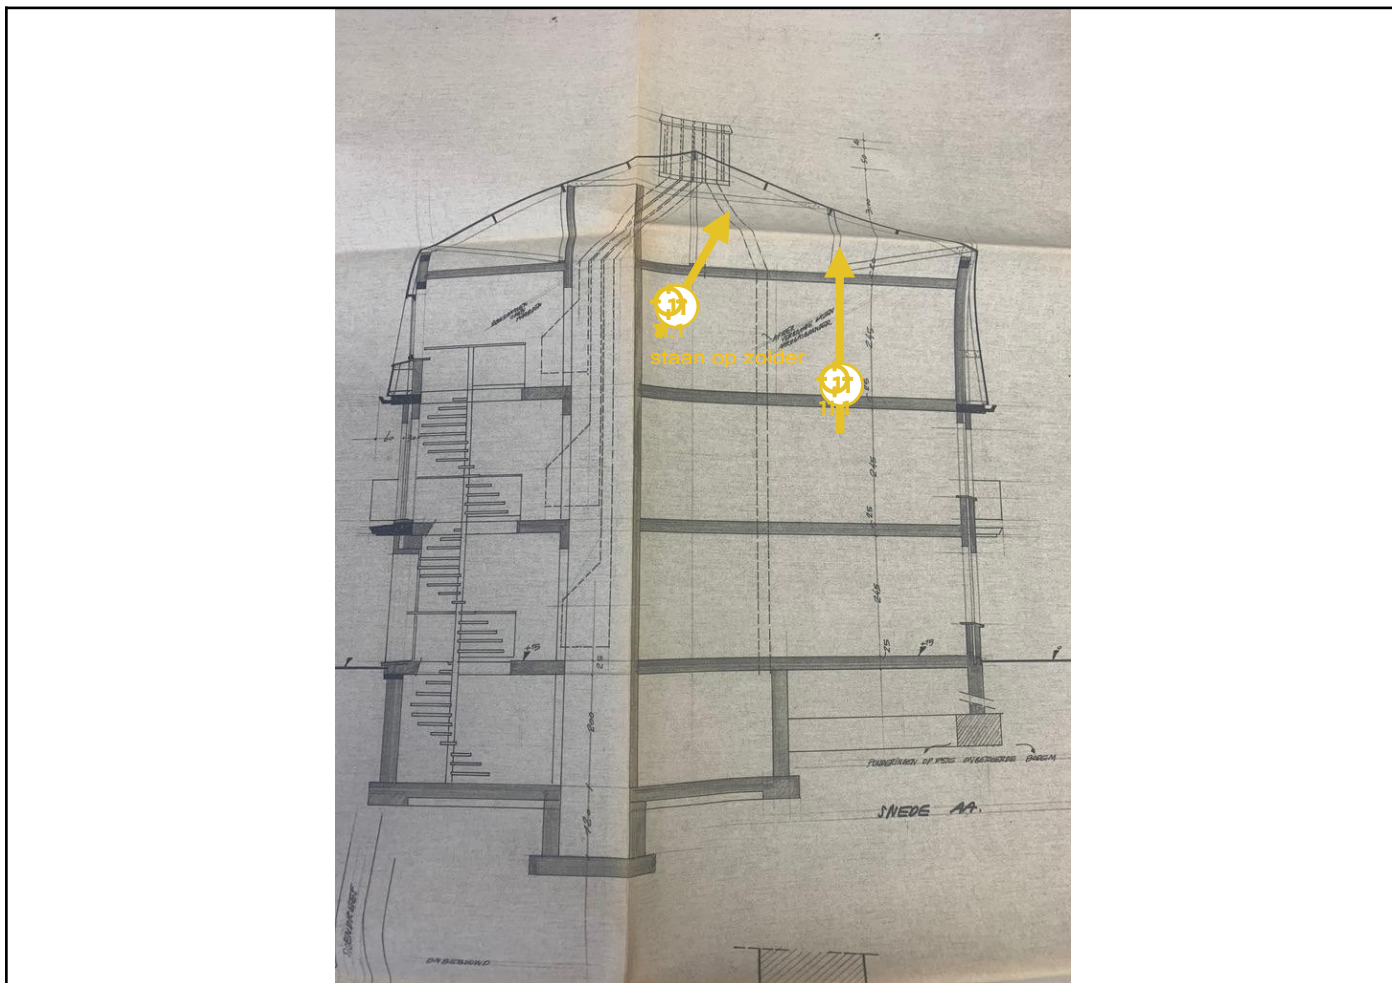
## Plan 1.12: Zolder

Beschrijving	Type	Actie
11. Asbestcementkoker zolder	Asbestmateriaal	Zorgvuldig beheren
11.1 Code: M11	Mengmonster	-

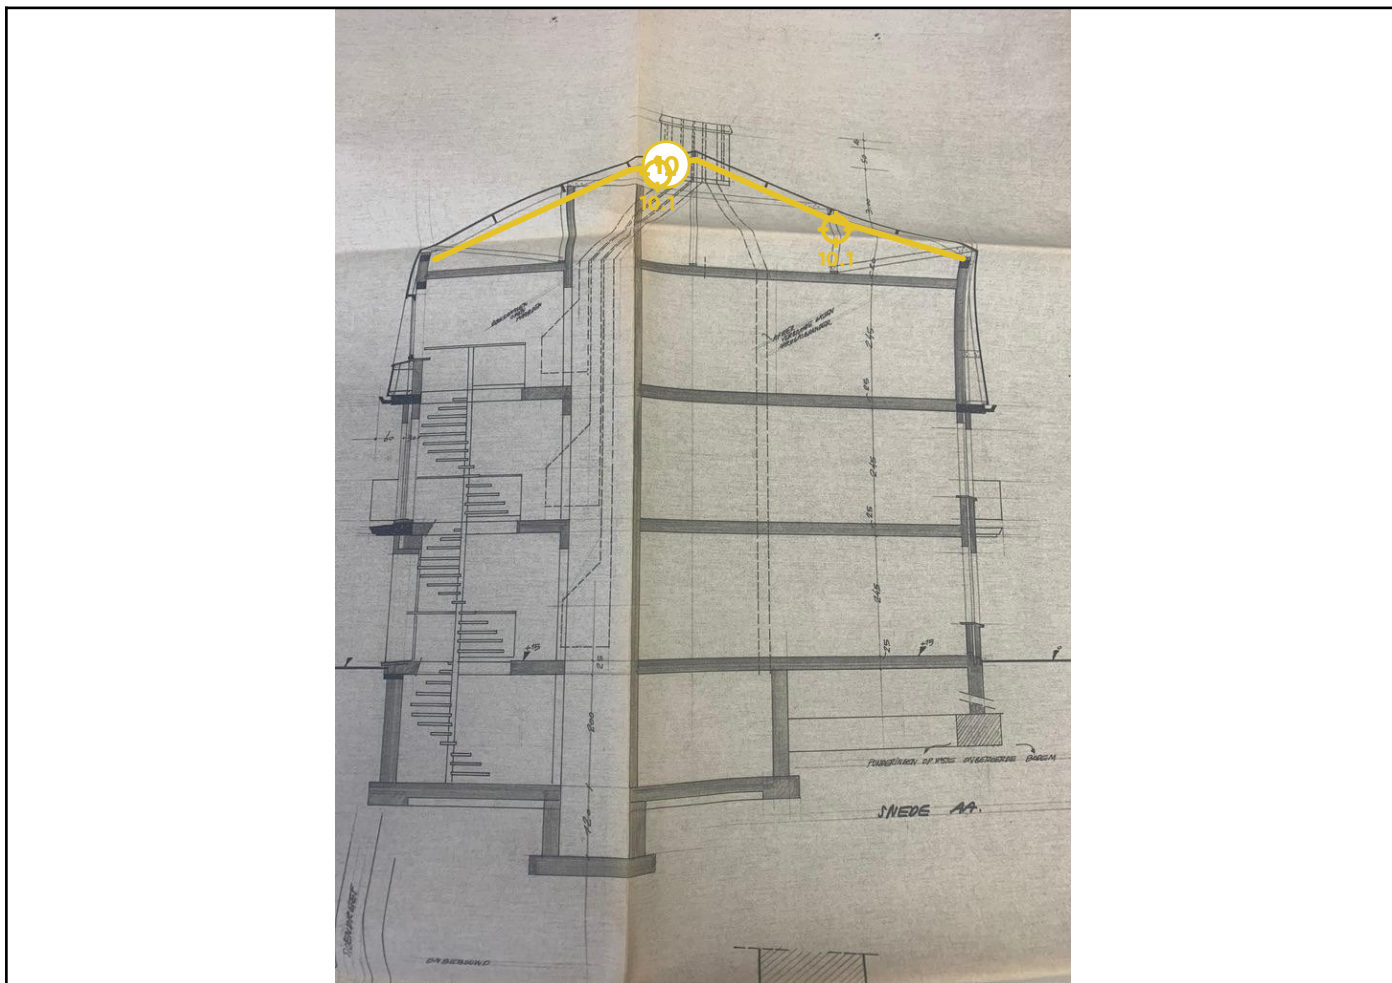
## Plan 1.14: Zolder

Beschrijving	Type	Actie
10. Onderdak cementplaat	Asbestmateriaal	Zorgvuldig beheren
10.1 Code: M08	Mengmonster	-

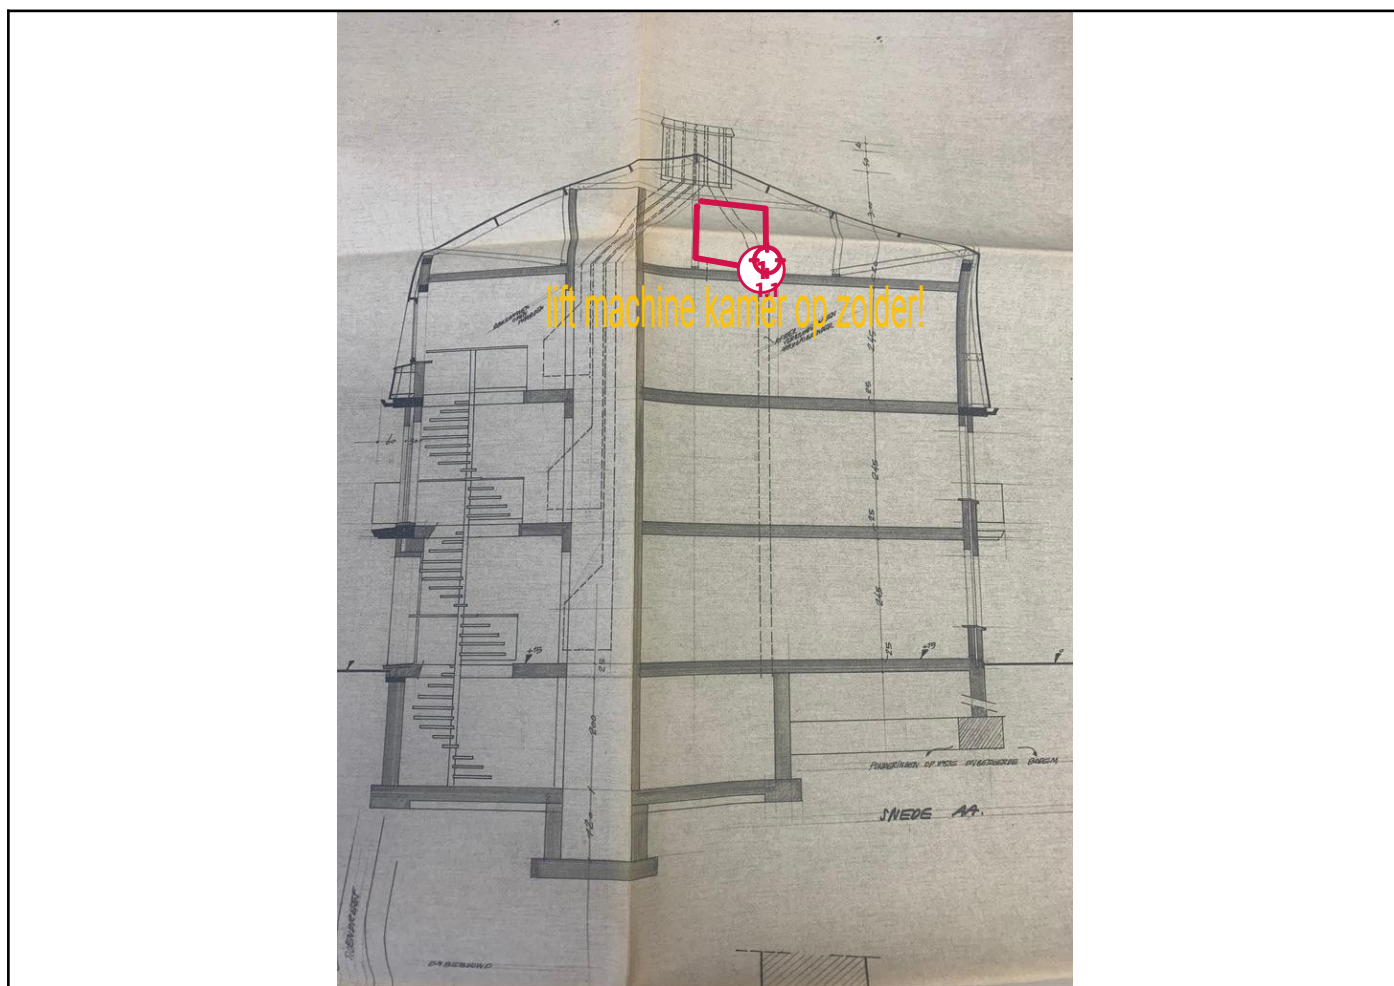
## Plan 1.16: Zolder

Beschrijving	Type	Actie
1. Wandbekleding bestaande uit platen - type Pical liftmachine kamer	Asbestmateriaal	<b>Dringend verwijderen</b>
1.1 Code: M07	Puntmonster	-

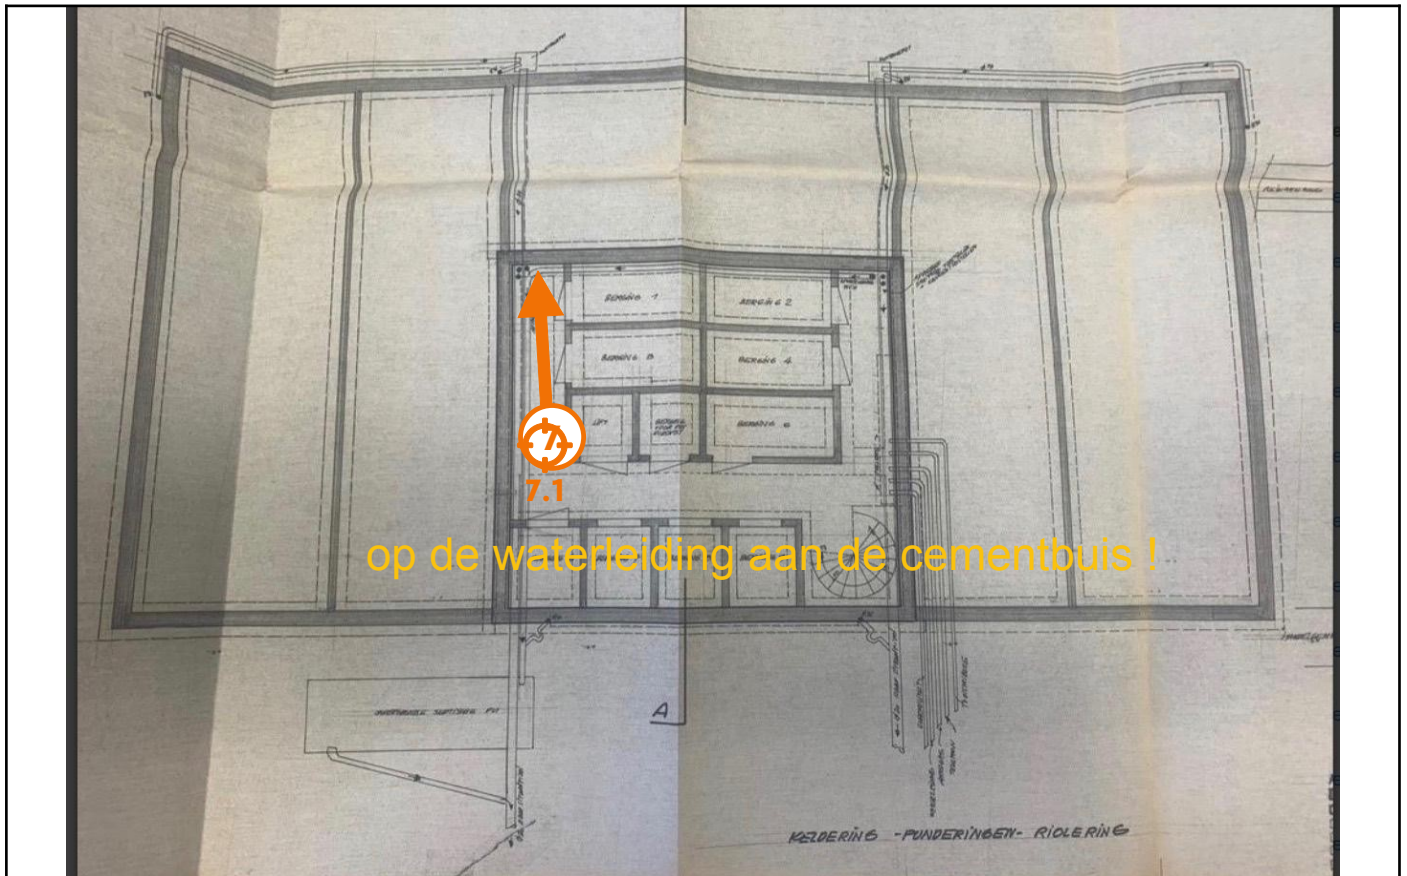
## Plan 1.17: Kelder

Beschrijving	Type	Actie
7. Cementplaat	Asbestmateriaal	Maatregelen nemen
7.1 Code: M16	Puntmonster	-

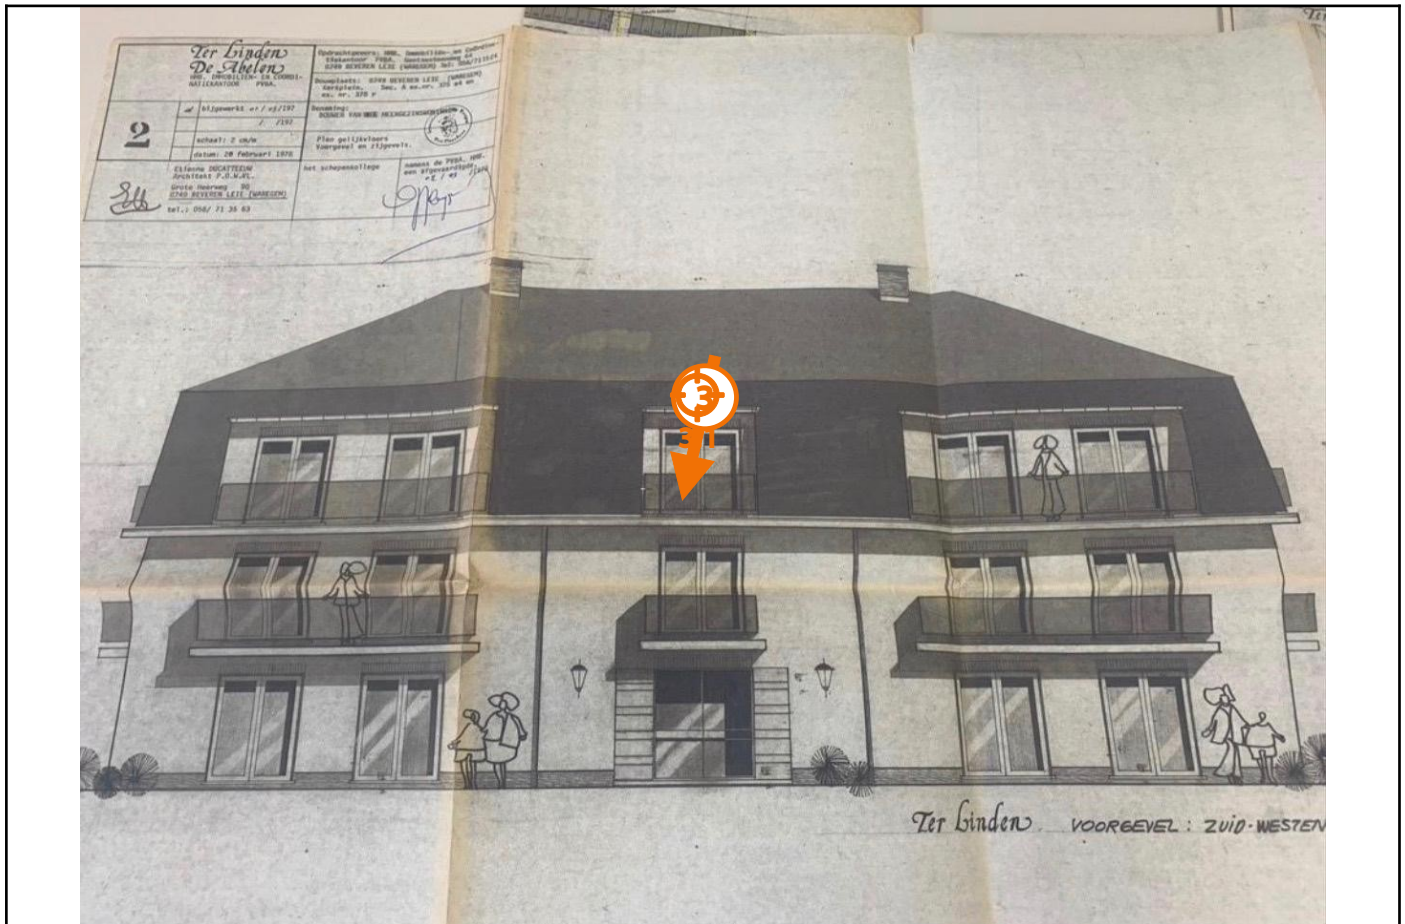
## Plan 1.18: Deksteen

Beschrijving	Type	Actie
3. Deksteen op verdieping 2 terras	Asbestmateriaal	<a href="#">Verwijderen</a>
3.1 Code: M12	Puntmonster	-

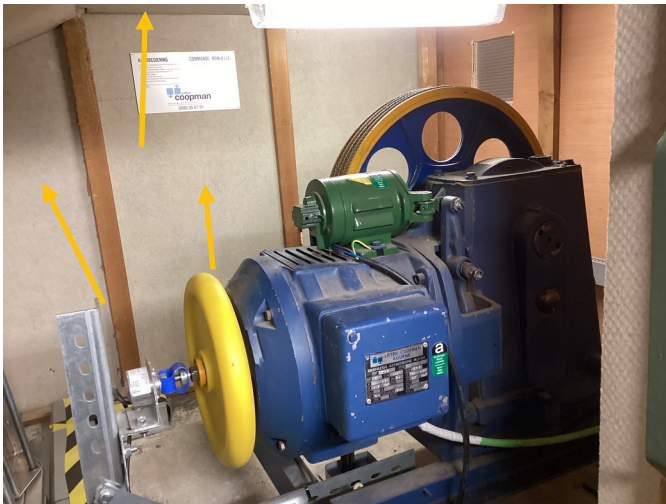
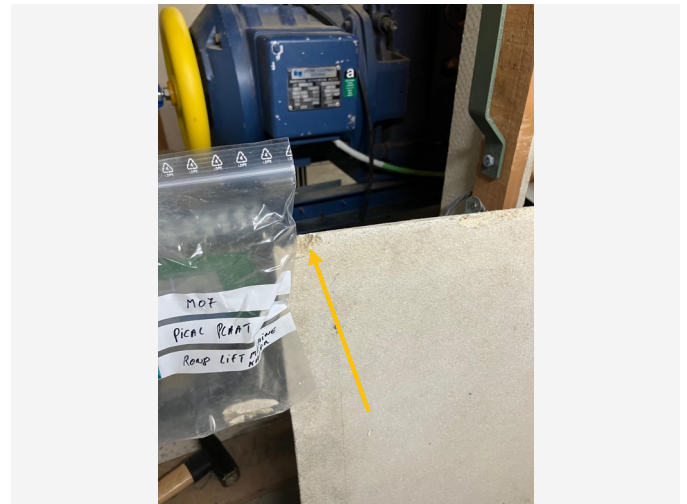
# Fiche 1: Wandbekleding bestaande uit platen - type Pical liftmachine kamer

Eindbeoordeling materiaalrisico	Hoog materiaalrisico en/of hoge kans op vezelvrijgave
---------------------------------	---

Gebondenheid	Categorie 2: niet-hechtgebonden met matrix
Asbestsoort (vezeltype)	Alleen chrysotiel
Asbestconcentratie	Hoog ( $\geq 50\%$ )
Afschermingsgraad van het gehele materiaal	Geheel of deels (ook) vrij aan de binnenlucht
Toestand van het materiaal	Matig beschadigd, matig verweerd

#	Type	Referentie	Resultaat
1.1	Puntmonster	M07	Chrysotiel

**Dringend verwijderen**

- Zorg voor een veilig beheer. Vermijd het beschadigen van het asbestmateriaal. Controleer de toestand jaarlijks op wijzigingen.
- Sluit de ruimte luchtdicht af en vermijd het betreden van de ruimte.
- Verwijder dit asbestmateriaal zo snel mogelijk. Volg de toestand goed op.

- Hermetische zone (erkend asbestverwijderaer)  
Bij deze verwijdering van asbestmaterialen bestaat er een grote kans op vrijkomen van asbestvezels. Daarom mag dit enkel verwijderd worden door een erkend asbestverwijderaer in een hermetische zone. Bij het verwijderen moet steeds rekening worden gehouden met alle milieu- en veiligheidsvoorschriften. Codex boek VI, titel 3 of de website van OVAM

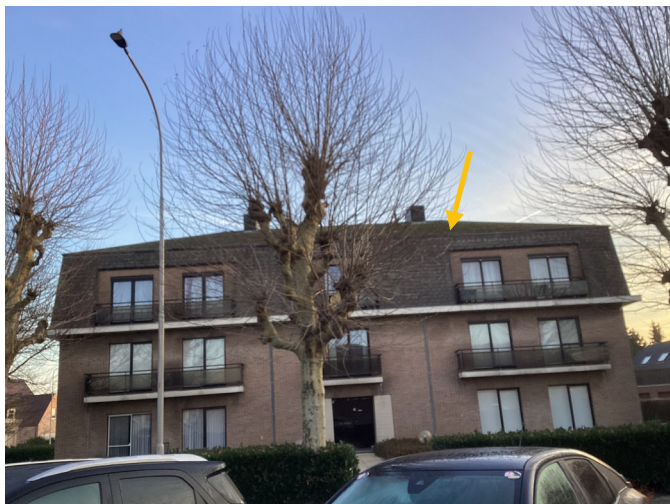
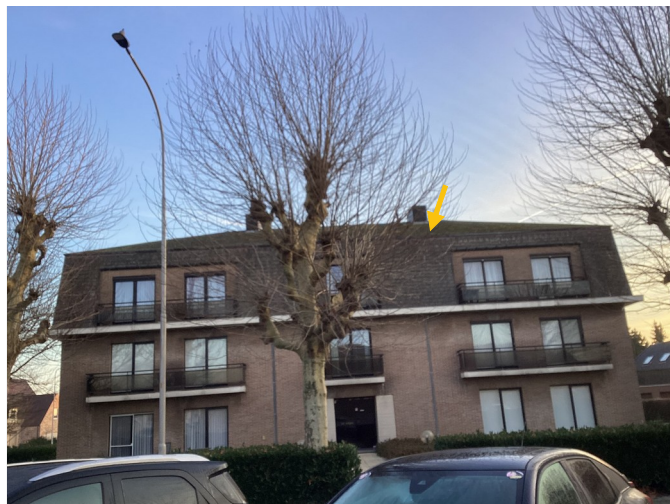
Eindbeoordeling materiaalrisico	Verhoogd materiaalrisico en/of verhoogde kans op vezelvrijgave
---------------------------------	--

Gebondenheid	Categorie 1: hechtgebonden in oorsprong
Asbestsoort (vezeltype)	Crocidoliet aanwezig
Asbestconcentratie	Laag (< 50%)
Afschermingsgraad van het gehele materiaal	Geheel of deels vrij aan de buitenlucht
Toestand van het materiaal	Matig beschadigd, matig verweerd

<b>Opmerking</b>	De hoeveelheid betreft een schatting dit zijn de zelfde leien als de gevel leien !

Verwijderen

- Hemelwater dat afspoelt van asbestcement daken of gevels kan asbestdeeltjes bevatten. Gebruik het enkel voor gesloten circuits (bv. spoelen toiletten). Reinig na het vervangen van het dak of de gevel de dakgoten en regenwaterput of -ton om asbesthoudend sediment of slib te verwijderen

- Eenvoudige handelingen: mag via doe-het-zelf of door werknemer(s) met opleidingsattest eenvoudige handelingen  
Bij het uitvoeren van eenvoudige handelingen, zoals toegestaan via doe-het-zelfmethoden of door werknemers met een opleidingsattest, is het gebruik van de juiste persoonlijke beschermingsmiddelen (PBM's) verplicht om blootstelling aan asbestvezels te voorkomen. Wij adviseren echter om asbest te laten verwijderen door een werknemer met opleidingscertificaat. Maar het is ook toegestaan via de doe-het-zelfmethode, mits de juiste voorzorgsmaatregelen en PBM's in acht worden genomen. De te gebruiken PBM's zijn:
  - FFP3-mondmasker of halfgelaatsmasker met P3 filter
  - wegwerpoverall (Tyvek CATIII, type 5en 6)

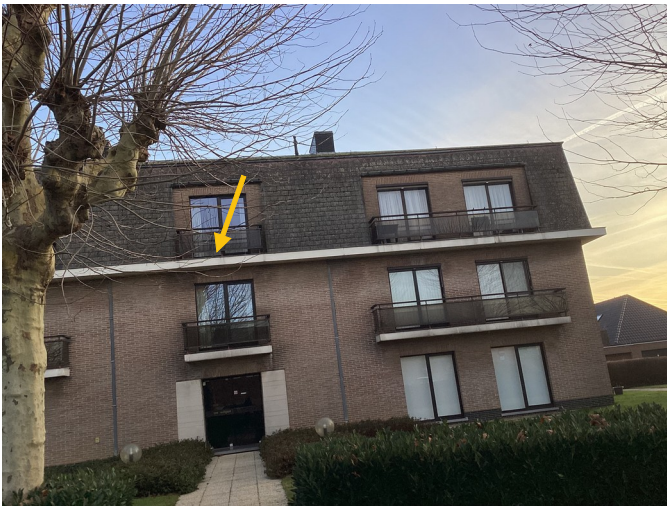
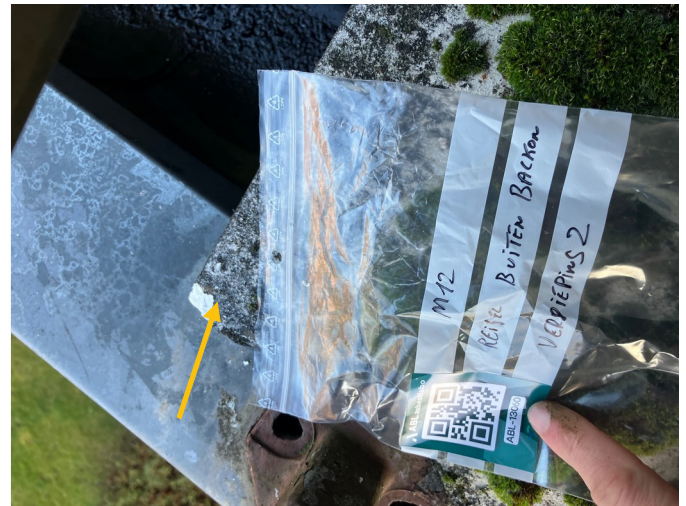
Eindbeoordeling materiaalrisico	Verhoogd materiaalrisico en/of verhoogde kans op vezelvrijgave
Opmerking

Gebondenheid	Categorie 1: hechtgebonden in oorsprong
Asbestsoort (vezeltype)	Alleen chrysotiel
Asbestconcentratie	Laag (< 50%)
Afschermingsgraad van het gehele materiaal	Geheel of deels vrij aan de buitenlucht
Toestand van het materiaal	Matig beschadigd, matig verweerd

#	Type	Referentie	Resultaat
3.1	Puntmonster	M12	Chrysotiel

Beschrijving	Deksteen op verdieping 2 terras
Omgeving	Buiten
Primaire drager	Steen op verdieping 2 terras
Asbestmateriaal	Dak- en gevelbekleding - Plaat
Bindmiddel van asbestmateriaal	Cement
Gebondenheid op basis van bindmiddel	Hecht
Hoeveelheid (oppervlakte - dikte - aantal)	• 8,00 m <sup>2</sup> - 2,00 cm - 1 stuk
Totaal volume	0,16 m <sup>3</sup>
Eenvoudig bereikbaar	Ja
Bevestigingswijze	• Verlijmd, ingegoten, versmeerd
Identificatiemethode	Een monstername door de asbestdeskundige met laboanalyse door een asbestlabo.
Destructieve handeling voor identificatie	Nee
Opmerking	De hoeveelheid betreft een schatting

Verwijderen

- Zorg voor een veilig beheer. Vermijd het beschadigen van het asbestmateriaal. Controleer de toestand jaarlijks op wijzigingen.

- Eenvoudige handelingen: mag via doe-het-zelf of door werknemer(s) met opleidingsattest eenvoudige handelingen  
Bij het uitvoeren van eenvoudige handelingen, zoals toegestaan via doe-het-zelfmethoden of door werknemers met een opleidingsattest, is het gebruik van de juiste persoonlijke beschermingsmiddelen (PBM's) verplicht om blootstelling aan asbestvezels te voorkomen. Wij adviseren echter om asbest te laten verwijderen door een werknemer met opleidingscertificaat. Maar het is ook toegestaan via de doe-het-zelfmethode, mits de juiste voorzorgsmaatregelen en PBM's in acht worden genomen. De te gebruiken PBM's zijn:
  - FFP3-mondmasker of halfgelaatsmasker met P3 filter
  - wegwerpoverall (Tyvek CATIII, type 5 en 6)
  - afwasbaar schoeisel

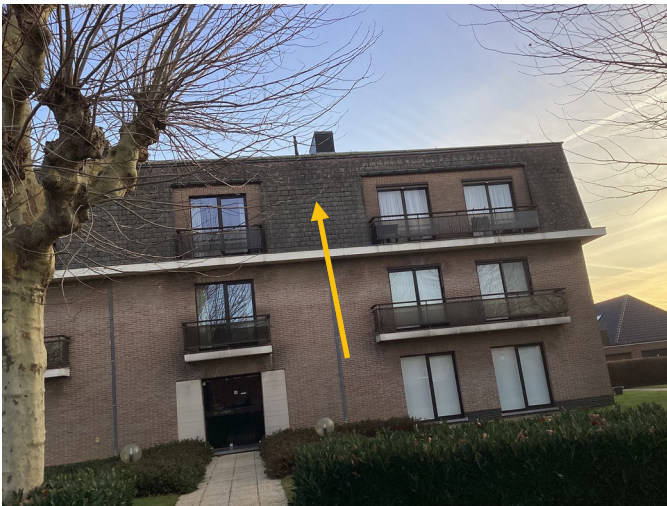
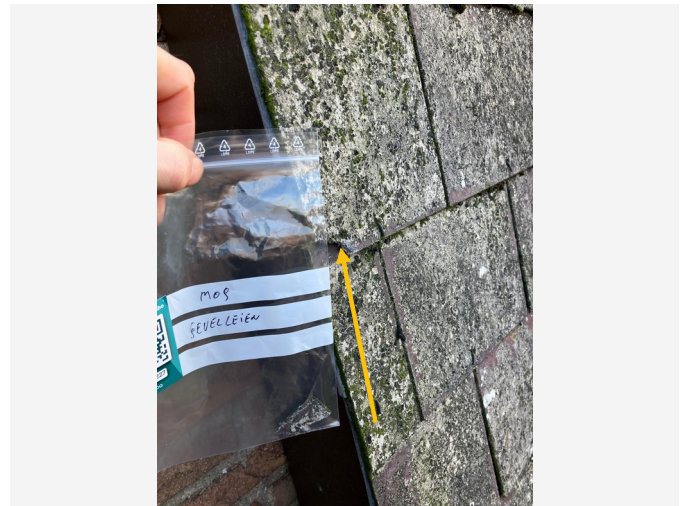
Beschrijving	Gevelleien
Omgeving	Buiten
Primaire drager	Wand buitenschil
Asbestmateriaal	Dak- en gevelbekleding - Lei, shingle
Bindmiddel van asbestmateriaal	Cement
Gebondenheid op basis van bindmiddel	Hecht
Hoeveelheid (oppervlakte - aantal)	• 34,60 m <sup>2</sup> - 1 stuk
Totale oppervlakte	34,60 m <sup>2</sup>
Eenvoudig bereikbaar	Ja
Bevestigingswijze	• Genageld, geniet
Identificatiemethode	Een monstername door de asbestdeskundige met laboanalyse door een asbestlabo.
Destructieve handeling voor identificatie	Nee
Opmerking	De hoeveelheid betreft een schatting

Verwijderen

- Hemelwater dat afspoelt van asbestcement daken of gevels kan asbestdeeltjes bevatten. Gebruik het enkel voor gesloten circuits (bv. spoelen toiletten). Reinig na het vervangen van het dak of de gevel de dakgoten en regenwaterput of -ton om asbesthoudend sediment of slib te verwijderen

- Eenvoudige handelingen: mag via doe-het-zelf of door werknemer(s) met opleidingsattest eenvoudige handelingen  
Bij het uitvoeren van eenvoudige handelingen, zoals toegestaan via doe-het-zelfmethoden of door werknemers met een opleidingsattest, is het gebruik van de juiste persoonlijke beschermingsmiddelen (PBM's) verplicht om blootstelling aan asbestvezels te voorkomen. Wij adviseren echter om asbest te laten verwijderen door een werknemer met opleidingscertificaat. Maar het is ook toegestaan via de doe-het-zelfmethode, mits de juiste voorzorgsmaatregelen en PBM's in acht worden genomen. De te gebruiken PBM's zijn:
  - FFP3-mondmasker of halfgelaatsmasker met P3 filter
  - wegwerpoverall (Tyvek CATIII, type 5en 6)
