# Asbestinventarisatetest

Baronstraat 79, 8870 Izegem

Attestnummer : **20240611-000172.000**

Uitgegeven op : **11.06.2024**

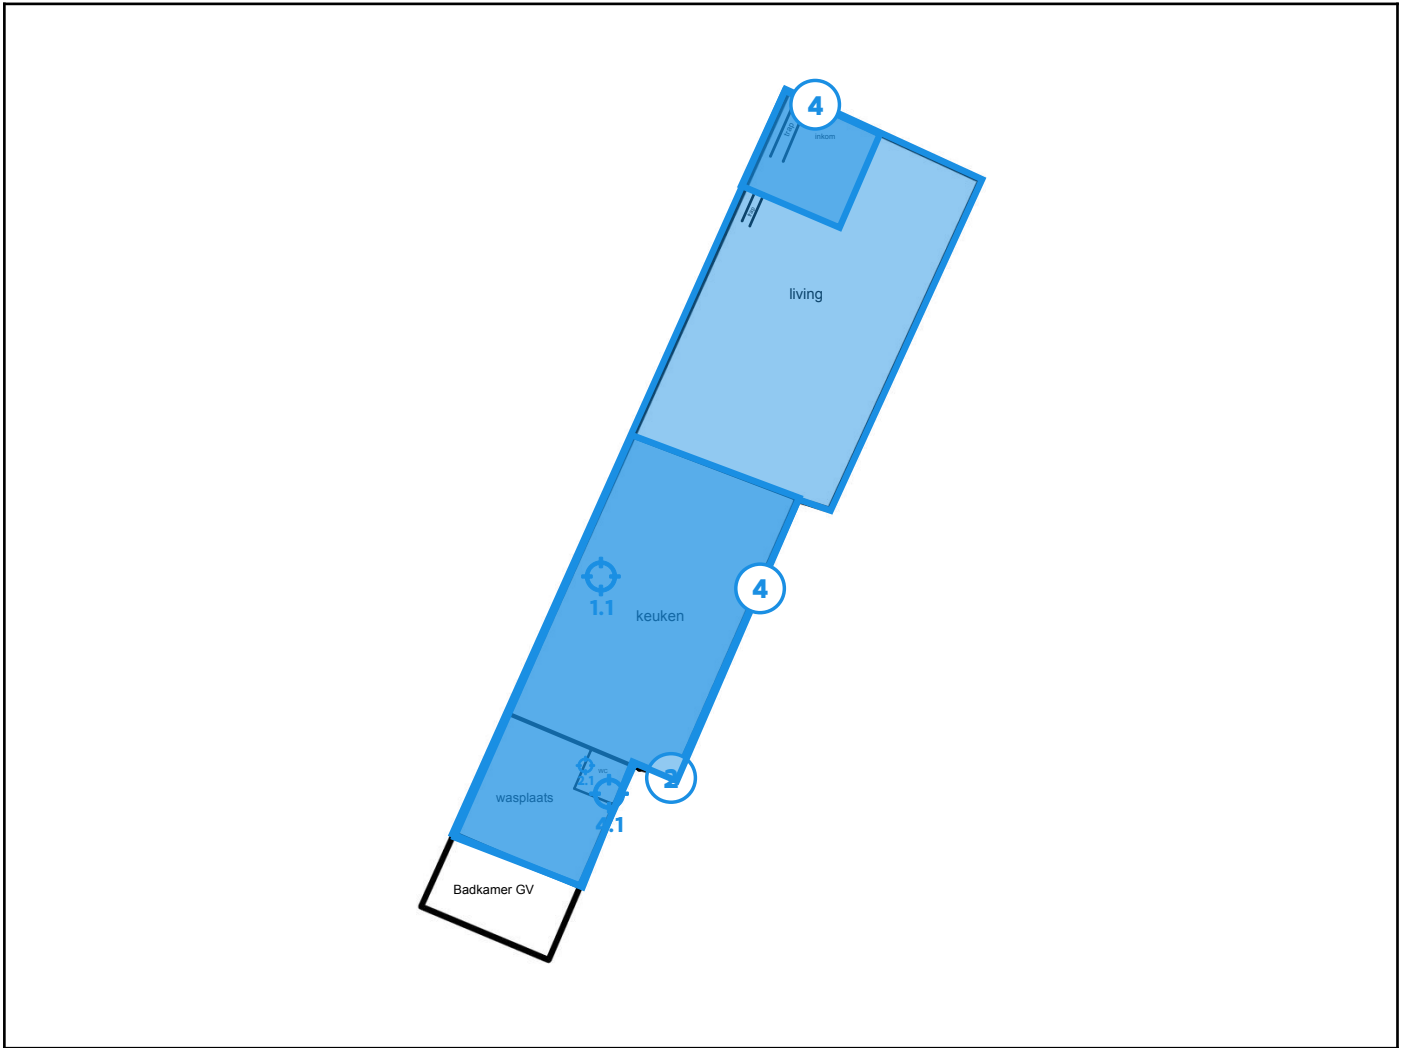
# Plan 1.1: Hoofdgebouw Gelijkvloers

Beschrijving	Type	Actie
1. Koord kachel	Geen asbest	-
1.1 Code: MM03	Puntmonster	-
2. Pleisterwerk Wanden	Geen asbest	-
2.1 Code: MM01	Mengmonster	-
4. Pleisterwerk Plafond	Geen asbest	-
4.1 Code: MM02	Mengmonster	-

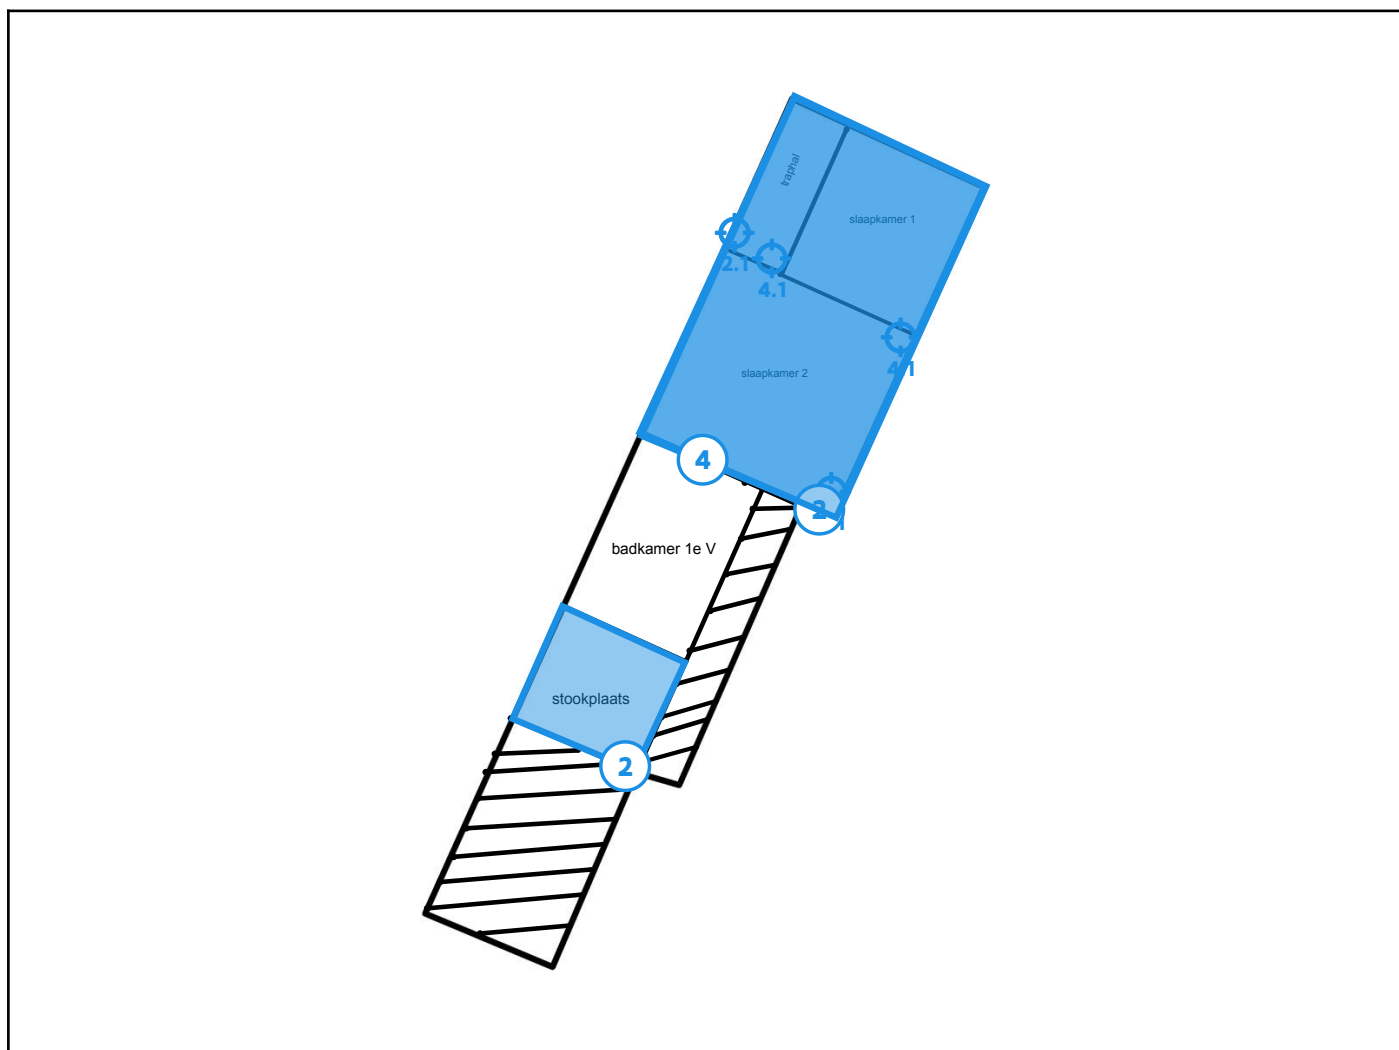
## Plan 1.2: Hoofdgebouw 1ste verdiep

Beschrijving	Type	Actie
2. Pleisterwerk Wanden	Geen asbest	-
2.1 Code: MM01	Mengmonster	-
4. Pleisterwerk Plafond	Geen asbest	-
4.1 Code: MM02	Mengmonster	-

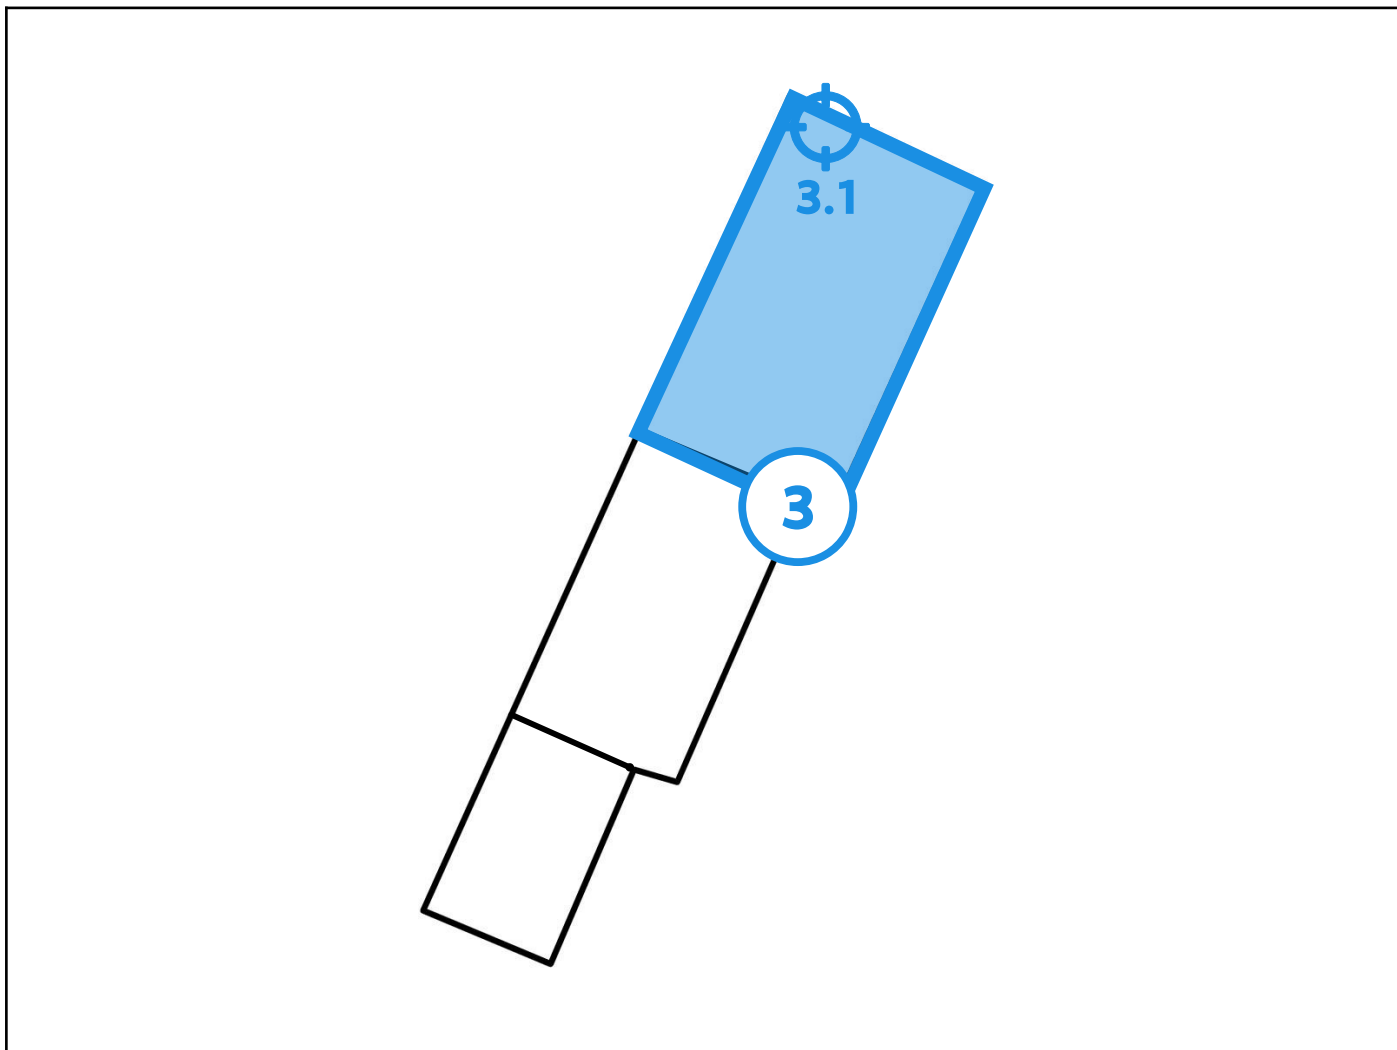
## Plan 1.5: Hoofdgebouw Dak

Beschrijving	Type	Actie
3. Onderdak	Geen asbest	-
3.1 Code: MM04	Puntmonster	-

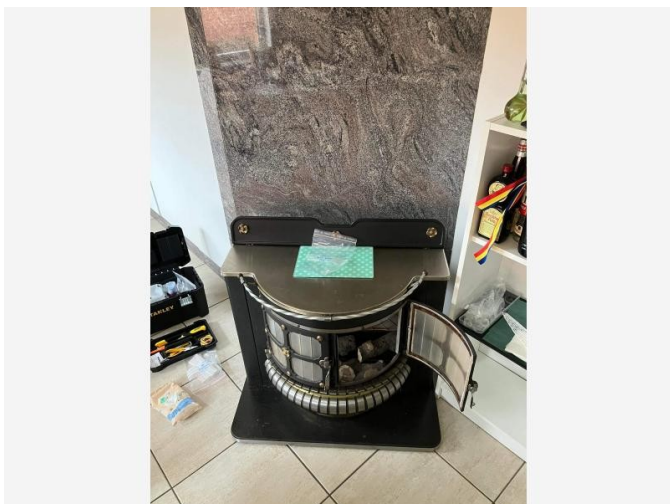
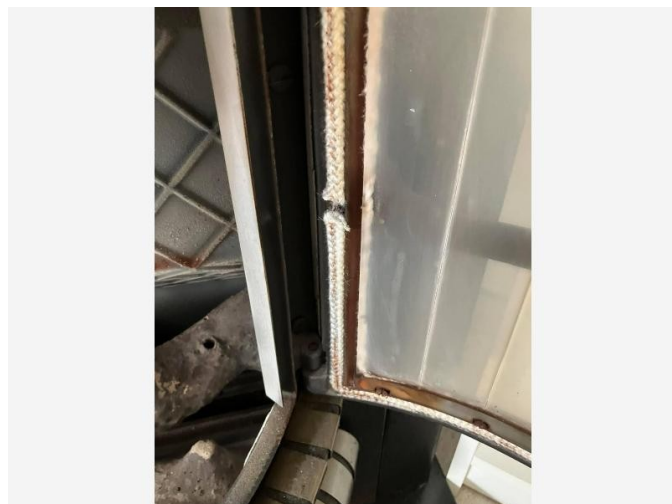
Geen asbest

Overzichtsfoto

Detailfoto

#	Type	Referentie	Resultaat
1.1	Puntmonster	MM03	Geen asbest

Beschrijving	Koord kachel
Omgeving	Binnen
Primaire drager	HVAC infrastructuur en uitrusting
Bindmiddel van materiaal	Weinig of geen bindmiddel (textiel, bevolking, ...)

<b>Gebondenheid op basis van bindmiddel</b>	Niet-hechtgebonden
<b>Hoeveelheid (lengte - omtrek - aantal)</b>	• 0,50 m - 1,00 cm - 2 stuks
<b>Totale oppervlakte</b>	0,01 m <sup>2</sup>
<b>Identificatiemethode</b>	Vaststelling met monstername
<b>Destructieve handeling voor identificatie</b>	Nee

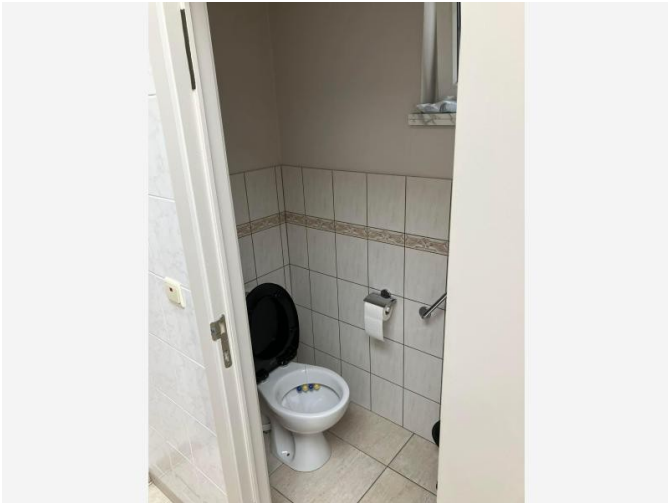
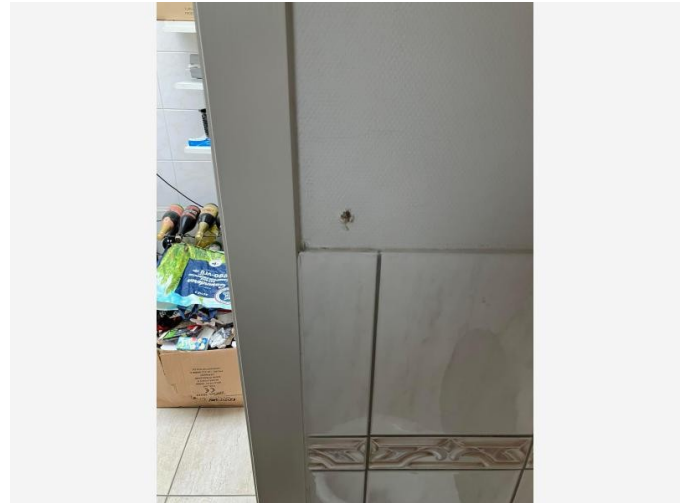
Overzichtsfoto

Detailfoto

Geen asbest

#	Type	Referentie	Resultaat
2.1	Mengmonster	MM01	Geen asbest

Beschrijving	Pleisterwerk Wanden
Omgeving	Binnen
Primaire drager	Binnenwand

<b>Bindmiddel van materiaal</b>	Gips - kalk
<b>Gebondenheid op basis van bindmiddel</b>	Niet-hechtgebonden
<b>Hoeveelheid (oppervlakte - dikte - aantal)</b>	• 170,00 m <sup>2</sup> - 0,50 cm - 1 stuk
<b>Totaal volume</b>	0,85 m <sup>3</sup>
<b>Identificatiemethode</b>	Vaststelling met monstername
<b>Destructieve handeling voor identificatie</b>	Nee

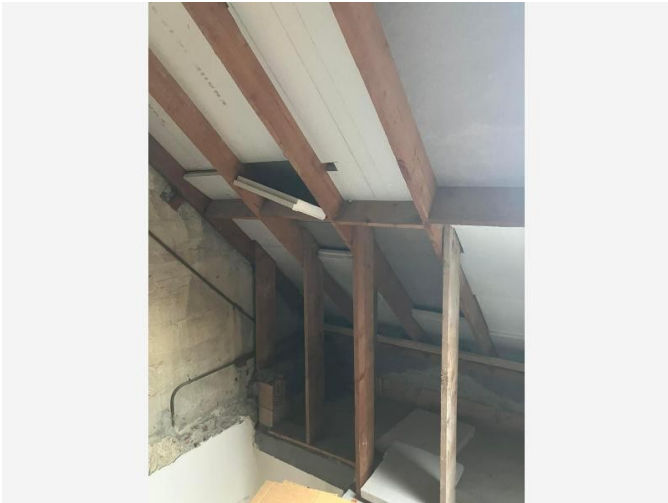
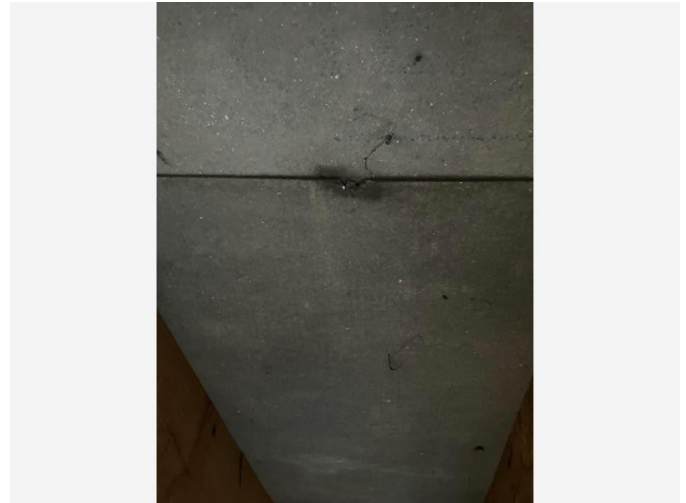
Overzichtsfoto

Detailfoto

Geen asbest

#	Type	Referentie	Resultaat
3.1	Puntmonster	MM04	Geen asbest

Beschrijving	Onderdak
Omgeving	Binnen
Primaire drager	Schuin dak
Bindmiddel van materiaal	Cement

<b>Gebondenheid op basis van bindmiddel</b>	Hecht
<b>Hoeveelheid (oppervlakte - dikte - aantal)</b>	• 20,00 m <sup>2</sup> - 1,00 cm - 1 stuk
<b>Totaal volume</b>	0,20 m <sup>3</sup>
<b>Identificatiemethode</b>	Vaststelling met monstername
<b>Destructieve handeling voor identificatie</b>	Nee

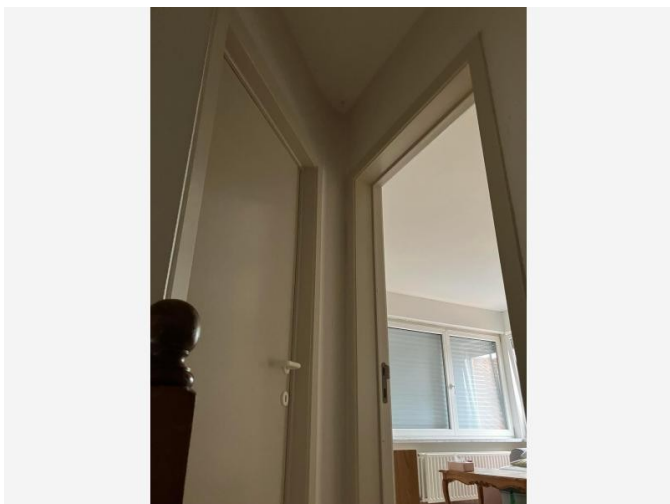
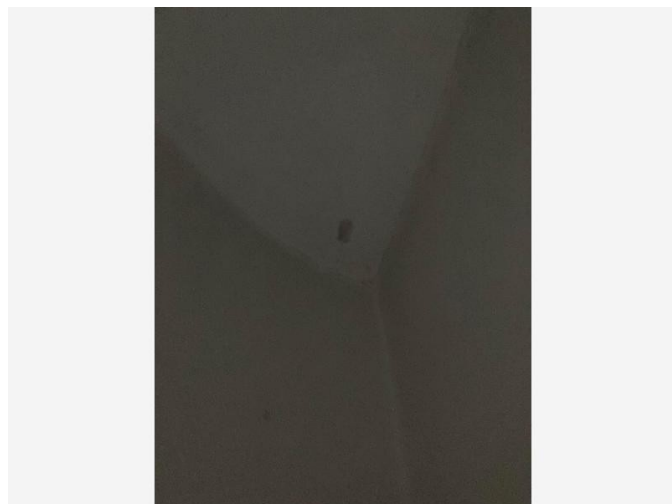
## Fiche 4: Pleisterwerk Plafond

Geen asbest

Overzichtsfoto

Detailfoto

#	Type	Referentie	Resultaat
4.1	Mengmonster	MM02	Geen asbest

Beschrijving	Pleisterwerk Plafond
Omgeving	Binnen
Primaire drager	Plafond

<b>Bindmiddel van materiaal</b>	Gips - kalk
<b>Gebondenheid op basis van bindmiddel</b>	Niet-hechtgebonden
<b>Hoeveelheid (oppervlakte - dikte - aantal)</b>	• 70,00 m <sup>2</sup> - 0,50 cm - 1 stuk
<b>Totaal volume</b>	0,35 m <sup>3</sup>
<b>Identificatiemethode</b>	Vaststelling met monstername
<b>Destructieve handeling voor identificatie</b>	Nee
