# Asbestinventarisatetest

Dokter Dhaenenslaan 1, 9820 Merelbeke

Attestnummer : 20240314-000485.000

## Asbestveilig

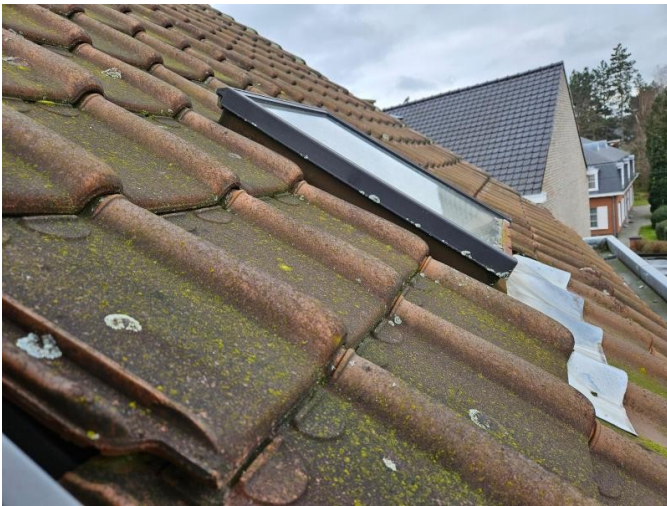
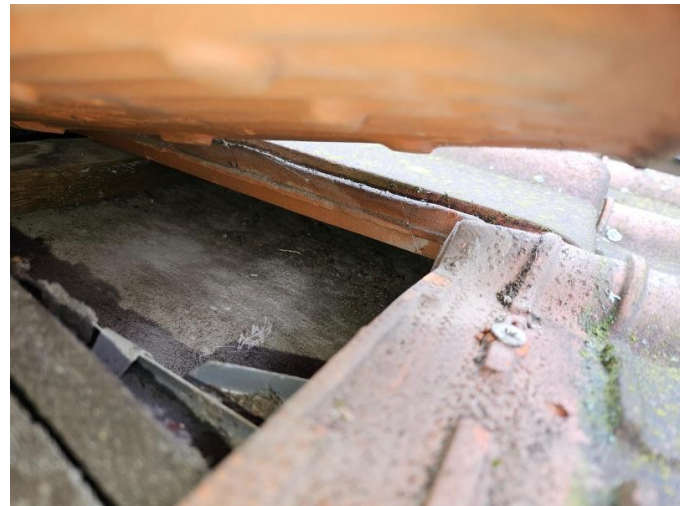
Overzichtsfoto

Detailfoto

Eindbeoordeling materiaalrisico	Zeer laag materiaalrisico en/of zeer lage kans op vezelvrijgave
---------------------------------	---

Gebondenheid	Categorie 1: hechtgebonden in oorsprong
Asbestsoort (vezeltype)	Crocidoliet aanwezig
Asbestconcentratie	Laag (< 50%)
Afschermingsgraad van het gehele materiaal	Stootvaste afscherming of omkasting
Toestand van het materiaal	Onbeschadigd, niet verweerd

Beschrijving	onderdakplaten hoofddak
Omgeving	Grenst aan binnen- en buitenlucht
Primaire drager	Schuin dak
Asbestmateriaal	Plaat, paneel, tablet - Type Menuiserite
Bindmiddel van asbestmateriaal	Cement
Gebondenheid op basis van bindmiddel	Hecht
Hoeveelheid (oppervlakte - dikte - aantal)	<ul style="list-style-type: none"><li>95,00 m<sup>2</sup> - 0,10 cm - 1 stuk</li></ul>
Totaal volume	0,095 m <sup>3</sup>
Eenvoudig bereikbaar	Nee <ul style="list-style-type: none"><li>Het asbestmateriaal is bedekt (uitgezonderd laag verf, coating, behang, kunststof, textiel) en het wegnemen van het bedekkende materiaal kan niet zonder het bedekkende materiaal te beschadigen.</li></ul>
Bevestigingswijze	<ul style="list-style-type: none"><li>Geklemd</li></ul>

Het asbestmateriaal valt onder de mijlpaal van 2040.

Zorgvuldig beheren

- Zorg voor een veilig beheer. Vermijd het beschadigen van het asbestmateriaal. Controleer de toestand jaarlijks op wijzigingen.

- Eenvoudige handelingen: enkel door erkend asbestverwijderaar  
Het verwijderen van asbesthoudend materiaal moet erg secuur en veilig worden uitgevoerd. Het is daarom belangrijk om een gecertificeerd en professioneel bedrijf hiervoor in te schakelen.

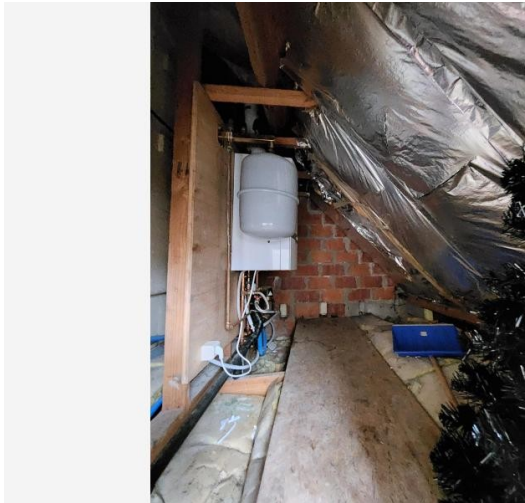
Overzichtsfoto

Detailfoto

Geen asbest

Beschrijving	onderdakplaten aanbouw
Omgeving	Grenst aan binnen- en buitenlucht
Primaire drager	Schuin dak
Identificatiemethode	Vaststelling met bewijsdocument, zonder monstername
Destructieve handeling voor identificatie	Nee
Opmerking	Menuiserie type NT (asbestvrij)
