Asbestinventarisatetest

Hallestraat 4, 8870 Izegem

Attestnummer : 20230115-000129.001

Uitgegeven op : 15.01.2023

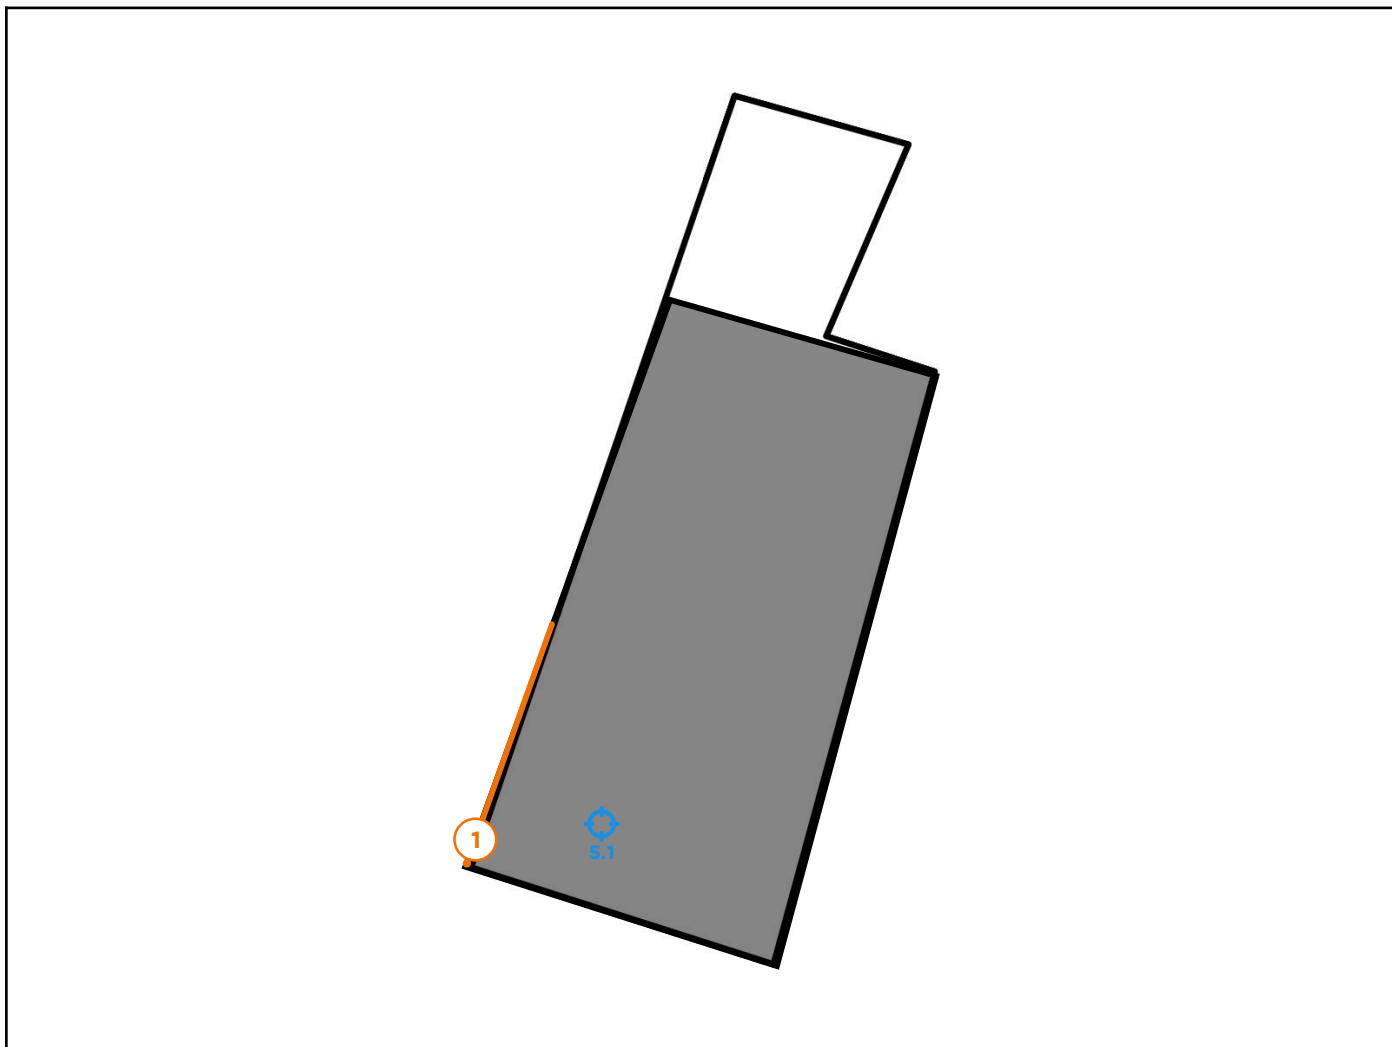
Plan 1.3: zolder

Beschrijving	Type	Actie
1. Leien gevelbekleding	Asbestmateriaal	Verwijderen
5. Beplating onderdak	Geen asbest	-
5.1 Code: 110001	Puntmonster	-

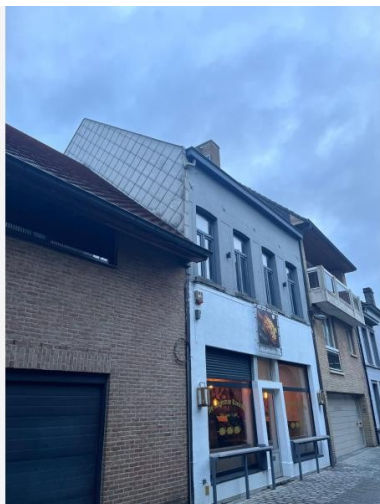
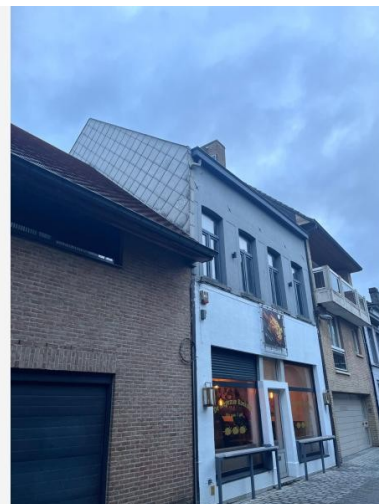
Overzichtsfoto

Detailfoto

Eindbeoordeling materiaalrisico	Zeer laag materiaalrisico en/of zeer lage kans op vezelvrijgave
---------------------------------	---

Gebondenheid	Categorie 1: hechtgebonden in oorsprong
Asbestsoort (vezeltype)	Alleen chrysotiel
Asbestconcentratie	Laag (< 50%)
Afschermingsgraad van het gehele materiaal	Enkel randen niet afgeschermd maar geen contact met binnenluchtstromen
Toestand van het materiaal	Licht beschadigd, licht verweerd. Intact materiaal type Pical – asbestboard of categorie III 'gebondenheid'

Beschrijving	Leien gevelbekleding
Omgeving	Buiten
Primaire drager	Wand buitenschil
Asbestmateriaal	Dak- en gevelbekleding - Lei, shingle
Bindmiddel van asbestmateriaal	Cement
Gebondenheid op basis van bindmiddel	Hecht
Hoeveelheid (oppervlakte - aantal)	• 20,00 m ² - 1 stuk
Totale oppervlakte	20,00 m ²

Eenvoudig bereikbaar	Ja
Bevestigingswijze	<ul style="list-style-type: none">• Geklemd• Onbekend
Identificatiemethode	Vaststelling zonder monstername
Destructieve handeling voor identificatie	Nee

Het asbestmateriaal valt onder de mijlpaal van 2034.

Verwijderen

- Zorg voor een veilig beheer. Vermijd het beschadigen van het asbestmateriaal. Controleer de toestand jaarlijks op wijzigingen.
- Hemelwater dat afspoelt van asbestcement daken of gevels kan asbestdeeltjes bevatten. Gebruik het enkel voor gesloten circuits (bv. spoelen toiletten). Reinig na het vervangen van het dak of de gevel de dakgoten en regenwaterput of -ton om asbesthoudend sediment of slib te verwijderen

- Eenvoudige handelingen: mag via doe-het-zelf of door werknemer(s) met opleidingsattest eenvoudige handelingen
Deze toepassing mag nog zelf verwijderd worden. Opgelet, bescherm uzelf en uw omgeving goed en volg de veiligheidsvoorschriften inzake afvoer van het afval op. U dient voorafgaandelijk na te gaan welke de voorschriften zijn die gehanteerd worden door het containerpark indien u het afval daar wenst achter te laten. Het afval kan u ook deponeren bij een erkend afvalverwerker. Neem op voorhand contact op om de procedure door te nemen.

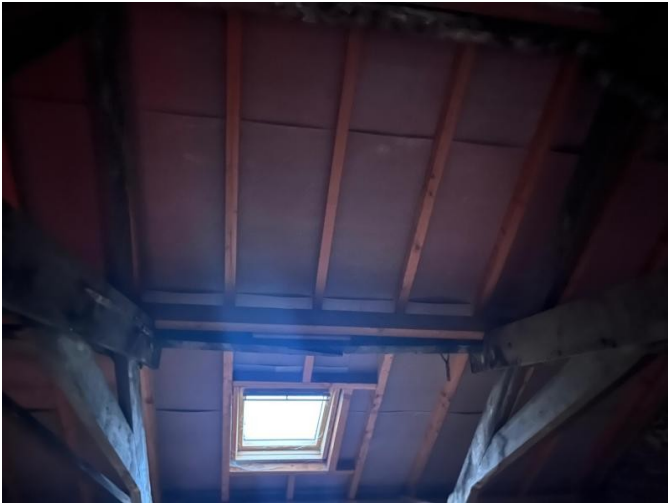
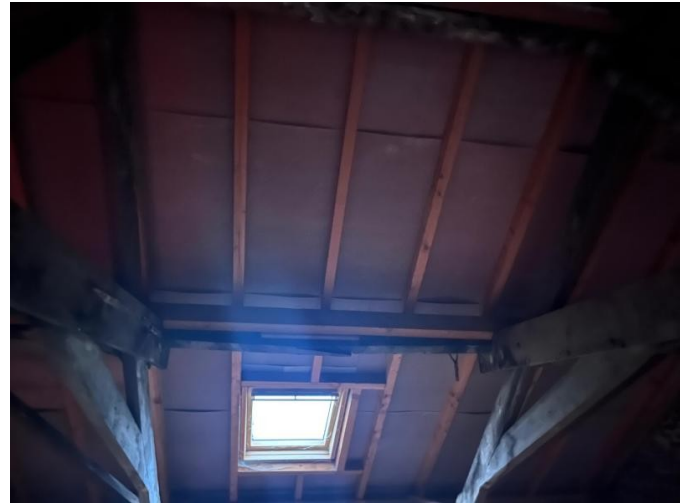
Overzichtsfoto

Detailfoto

Geen asbest

#	Type	Referentie	Resultaat
5.1	Puntmonster	110001	Geen asbest

Beschrijving	Beplating onderdak
Omgeving	Binnen
Primaire drager	Schuin dak
Bindmiddel van materiaal	Cement

Gebondenheid op basis van bindmiddel	Hecht
Hoeveelheid (oppervlakte - dikte - aantal)	• 125,00 m ² - 0,40 cm - 1 stuk
Totaal volume	0,50 m ³
Identificatiemethode	Vaststelling met monstername
Destructieve handeling voor identificatie	Nee
