# Asbestinventarisatetest

Gravinnestraat 1A/0201, 8770 Ingelmunster

Attestnummer : 20240222-000027.000

# Zone 1: Appartement

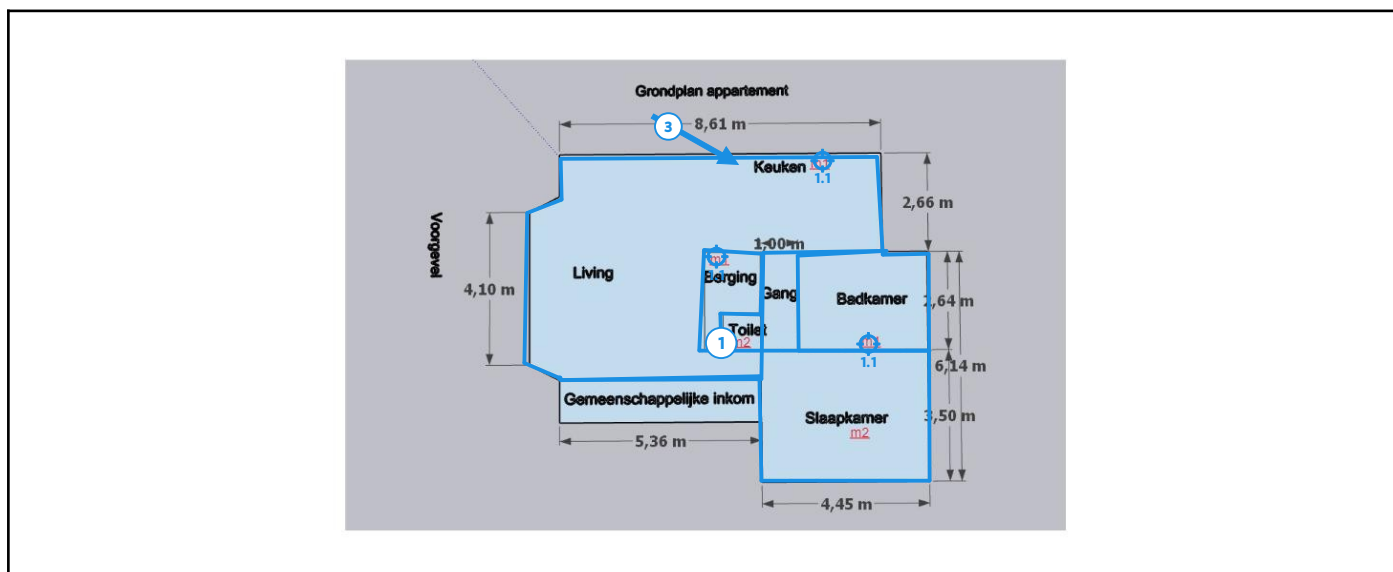
# Plan 1.1: Grondplan appartement

Beschrijving	Type	Actie
1. Pleisterwerk muren	Geen asbest	-
1.1 Code: M1	Mengmonster	-
3. Teer onder gootsteen in keuken	Geen asbest	-

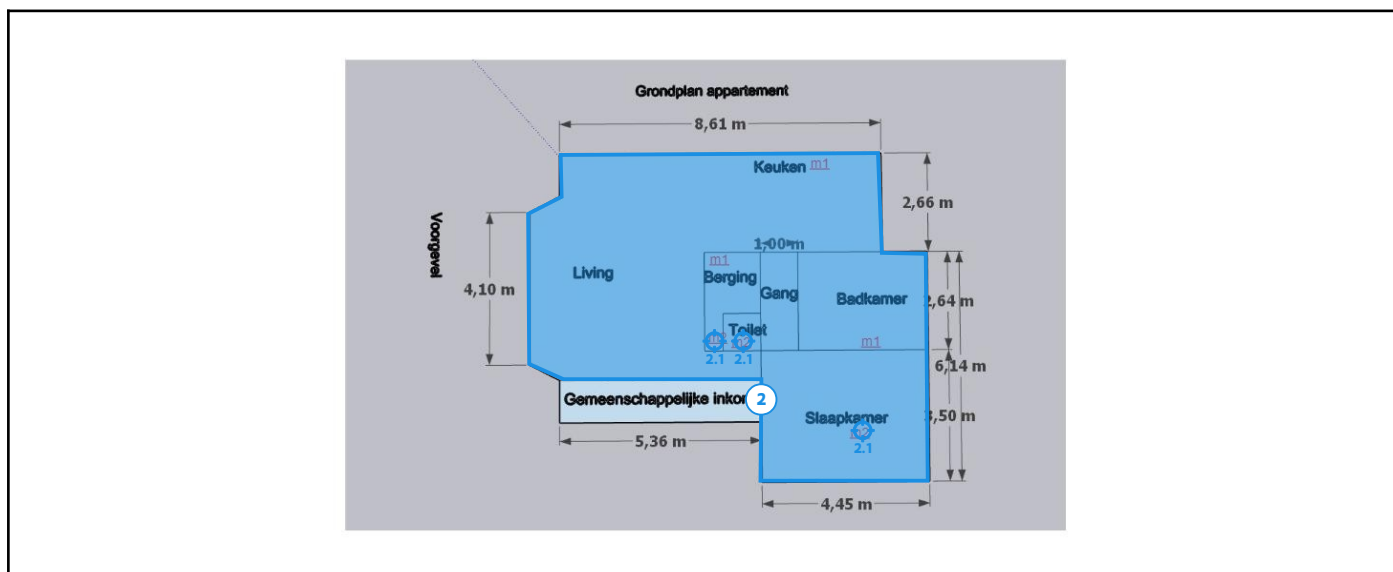
## Plan 1.2: Grondplan appartement

Beschrijving	Type	Actie
2. Pleisterwerk plafond	Geen asbest	-
2.1 Code: M2	Mengmonster	-

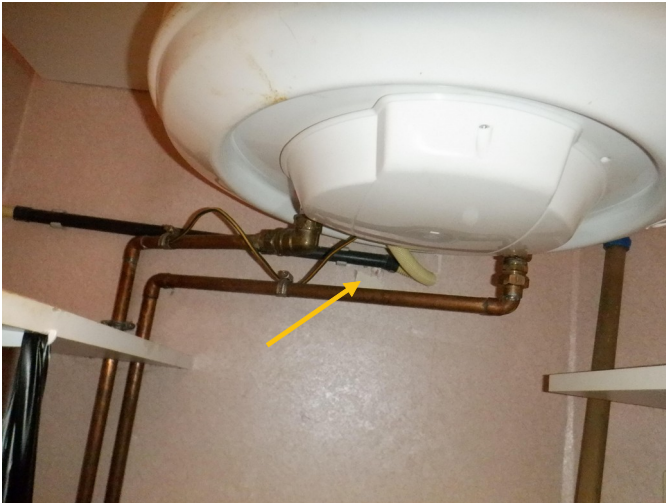
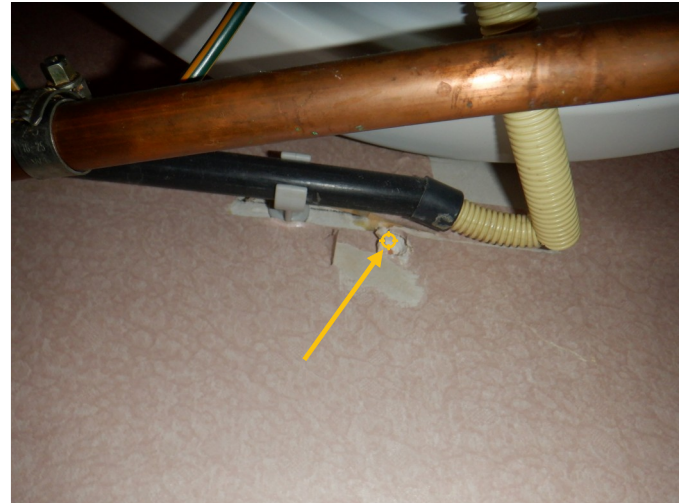
# Fiche 1: Pleisterwerk muren

Overzichtsfoto

Detailfoto

Geen asbest

#	Type	Referentie	Resultaat
1.1	Mengmonster	M1	Geen asbest

Beschrijving	Pleisterwerk muren
Omgeving	Binnen
Primaire drager	Binnenwand
Bindmiddel van materiaal	Gips - kalk

<b>Gebondenheid op basis van bindmiddel</b>	Niet-hechtgebonden
<b>Hoeveelheid (oppervlakte - dikte - aantal)</b>	• 140,00 m <sup>2</sup> - 1,00 cm - 1 stuk
<b>Totaal volume</b>	1,40 m <sup>3</sup>
<b>Identificatiemethode</b>	Vaststelling met monstername
<b>Destructieve handeling voor identificatie</b>	Nee

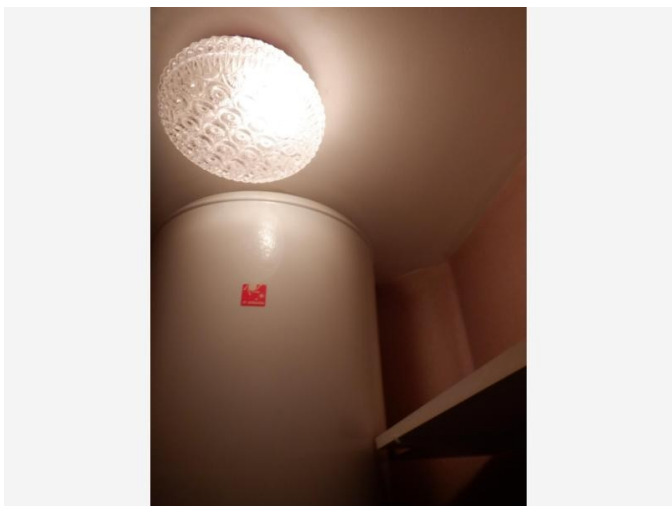
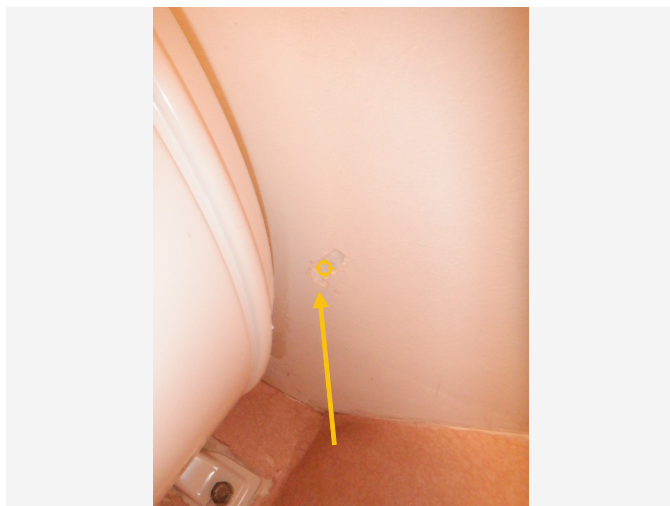
## Fiche 2: Pleisterwerk plafond

Overzichtsfoto

Detailfoto

Geen asbest

#	Type	Referentie	Resultaat
2.1	Mengmonster	M2	Geen asbest

Beschrijving	Pleisterwerk plafond
Omgeving	Binnen
Primaire drager	Plafond
Bindmiddel van materiaal	Gips - kalk

<b>Gebondenheid op basis van bindmiddel</b>	Niet-hechtgebonden
<b>Hoeveelheid (oppervlakte - dikte - aantal)</b>	• 60,00 m <sup>2</sup> - 1,00 cm - 1 stuk
<b>Totaal volume</b>	0,60 m <sup>3</sup>
<b>Identificatiemethode</b>	Vaststelling met monstername
<b>Destructieve handeling voor identificatie</b>	Nee

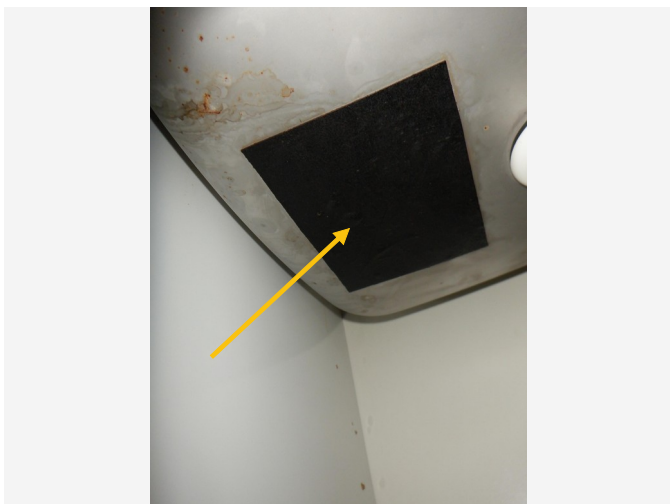
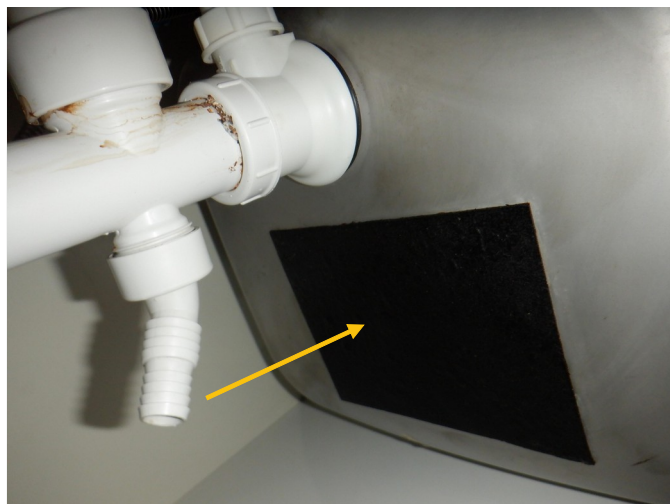
Overzichtsfoto

Detailfoto

Geen asbest

Beschrijving	Teer onder gootsteen in keuken
Omgeving	Binnen
Primaire drager	Inrichting (meubilair, ...)
Bindmiddel van materiaal	Bitumen (roofing, teer, asfalt)
Gebondenheid op basis van bindmiddel	Hecht
Hoeveelheid (gewicht - aantal)	• 0,10 kg - 1 stuk
Totaal gewicht	0,10 kg

<b>Identificatiemethode</b>	Vaststelling zonder monstername
<b>Destructieve handeling voor identificatie</b>	Nee
<b>Opmerking</b>	op basis van rasterstructuur en samenstelling
