# Asbestinventarisatetest

Tulpenlaan 115, 8540 Deerlijk

Attestnummer : 20221211-000143.000

Uitgegeven op : 11.12.2022

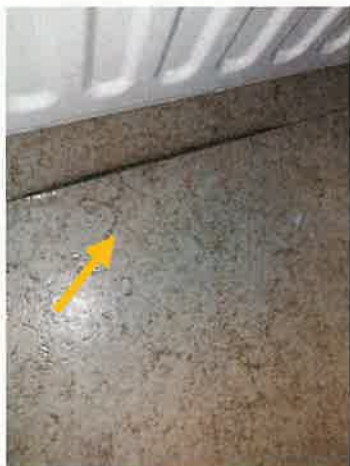
## Fiche 1: vinyl

kan sporen van asbest bevatten

| Primaire drager | Vloer |

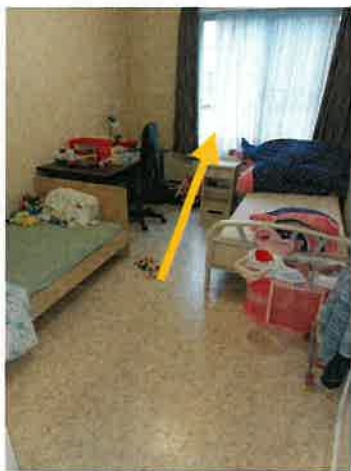
# Fiche 3: mastiek

Geen asbest

| # | Type | Referentie | Resultaat |
|---|---|---|---|
| 3.1 | Puntmonster | 2251739-02 | Geen asbest |

| Beschrijving | mastiek |
| Omgeving | Grenst aan binnen- en buitenlucht |
| Primaire drager | Wandopening verticaal (raam, deur, ...) |
| Bindmiddel van materiaal | Kitten, mastiek, pasta |

| Gebondenheid op basis van bindmiddel | Hecht |

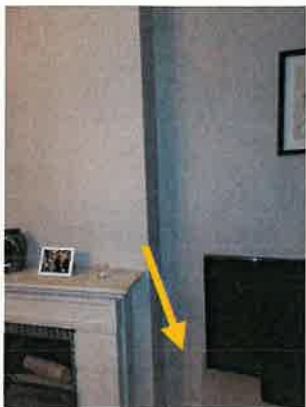
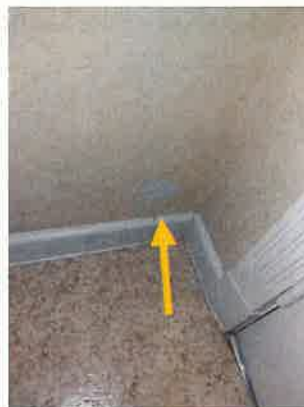
## Fiche 4: pleisterwerk muren en plafond

Geen asbest

| # | Type | Referentie | Resultaat |
|---|---|---|---|
| 4.1 | Mengmonster | 2251739-01 | Geen asbest |

| Beschrijving | pleisterwerk muren en plafond |
| Omgeving | Binnen |
| Primaire drager | Binnenwand |
| Bindmiddel van materiaal | Gips - kalk |

| Gebondenheid op basis van bindmiddel | Niet-hechtgebonden |
| Hoeveelheid (oppervlakte - dikte - aantal) | • 177,00 m <sup>2</sup> - 1,00 cm - 1 stuk |

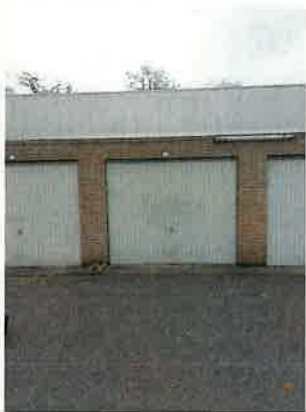
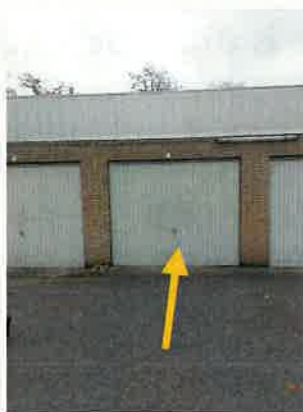
## Fiche 5: garage

Geen asbest

| Beschrijving | garage |
| Omgeving | Buiten |
| Identificatiemethode | Vaststelling zonder monsternamen |
