# Asbestinventarisatetest

Kruishoek 8, 8710 Wielsbeke

Attestnummer : 20250516-000138.000

Uitgegeven op : 16.05.2025

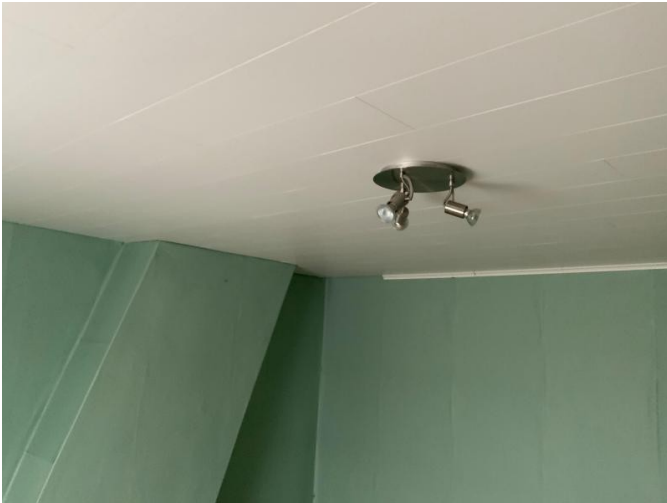
| Fiche 2: Valse plafonds..... | 15 |

Geen pleisterwerk plafonds aanwezig

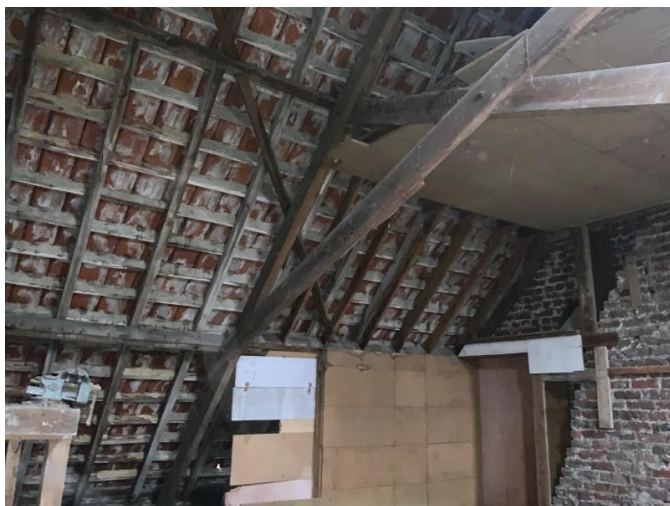
| Fiche 3: Geen onderdak..... | 16 |

Zie foto

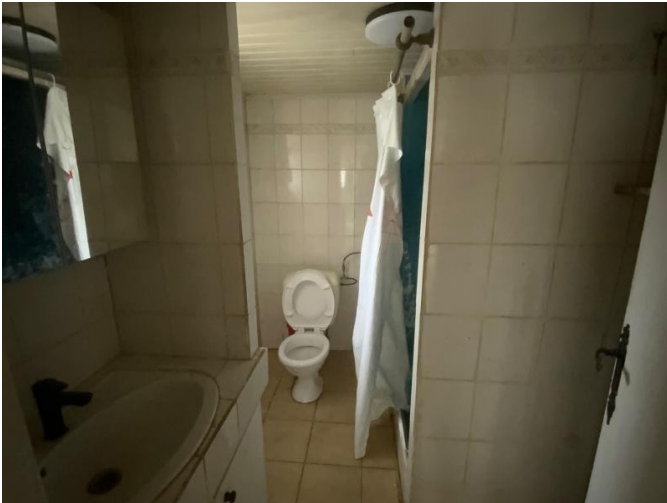
| Fiche 4: Tegellijm..... | 17 |

De gebruikte tegellijm kan asbesthoudend zijn, controleer dit middels destructief onderzoek alvorens de renovatiewerken te starten!

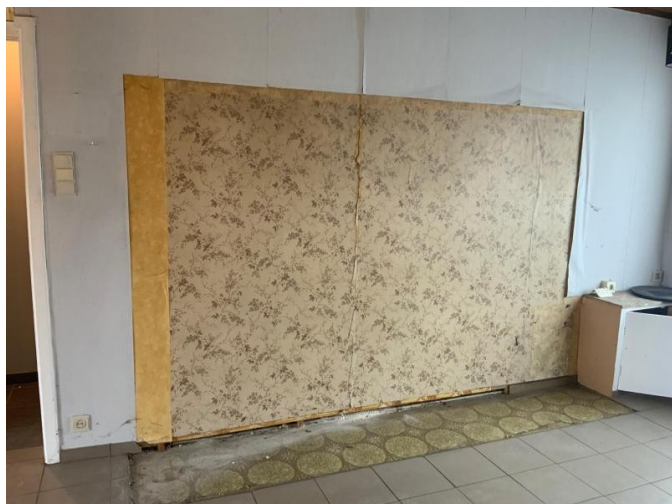
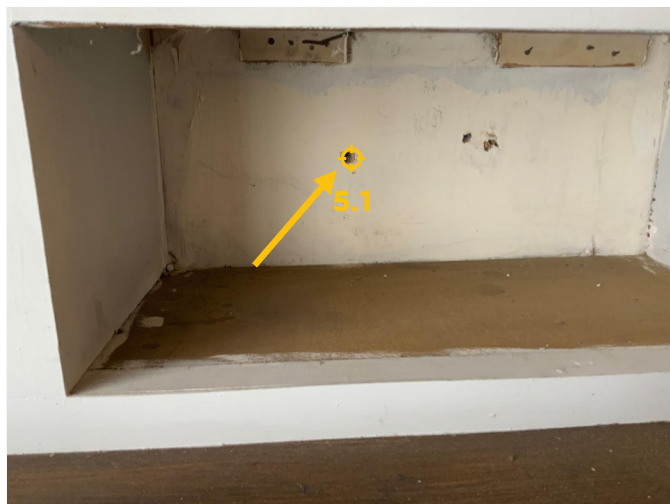
## Fiche 5: Pleister muur

Overzichtsfoto

Detailfoto

Geen asbest

| # | Type | Referentie | Resultaat |
|---|---|---|---|
| 5.1 | Mengmonster | Mm1 | Geen asbest |

| Beschrijving | Pleister muur |
| Bindmiddel van materiaal | Gips - kalk |
| Hoeveelheid (oppervlakte - dikte - aantal) | • 1.000,00 m <sup>2</sup> - 1,00 cm - 1 stuk |
