# Asbestinventarisatetest

Park ten Hovelaan 16, 9090 Merelbeke-Melle

Attestnummer : 20260121-000386.001

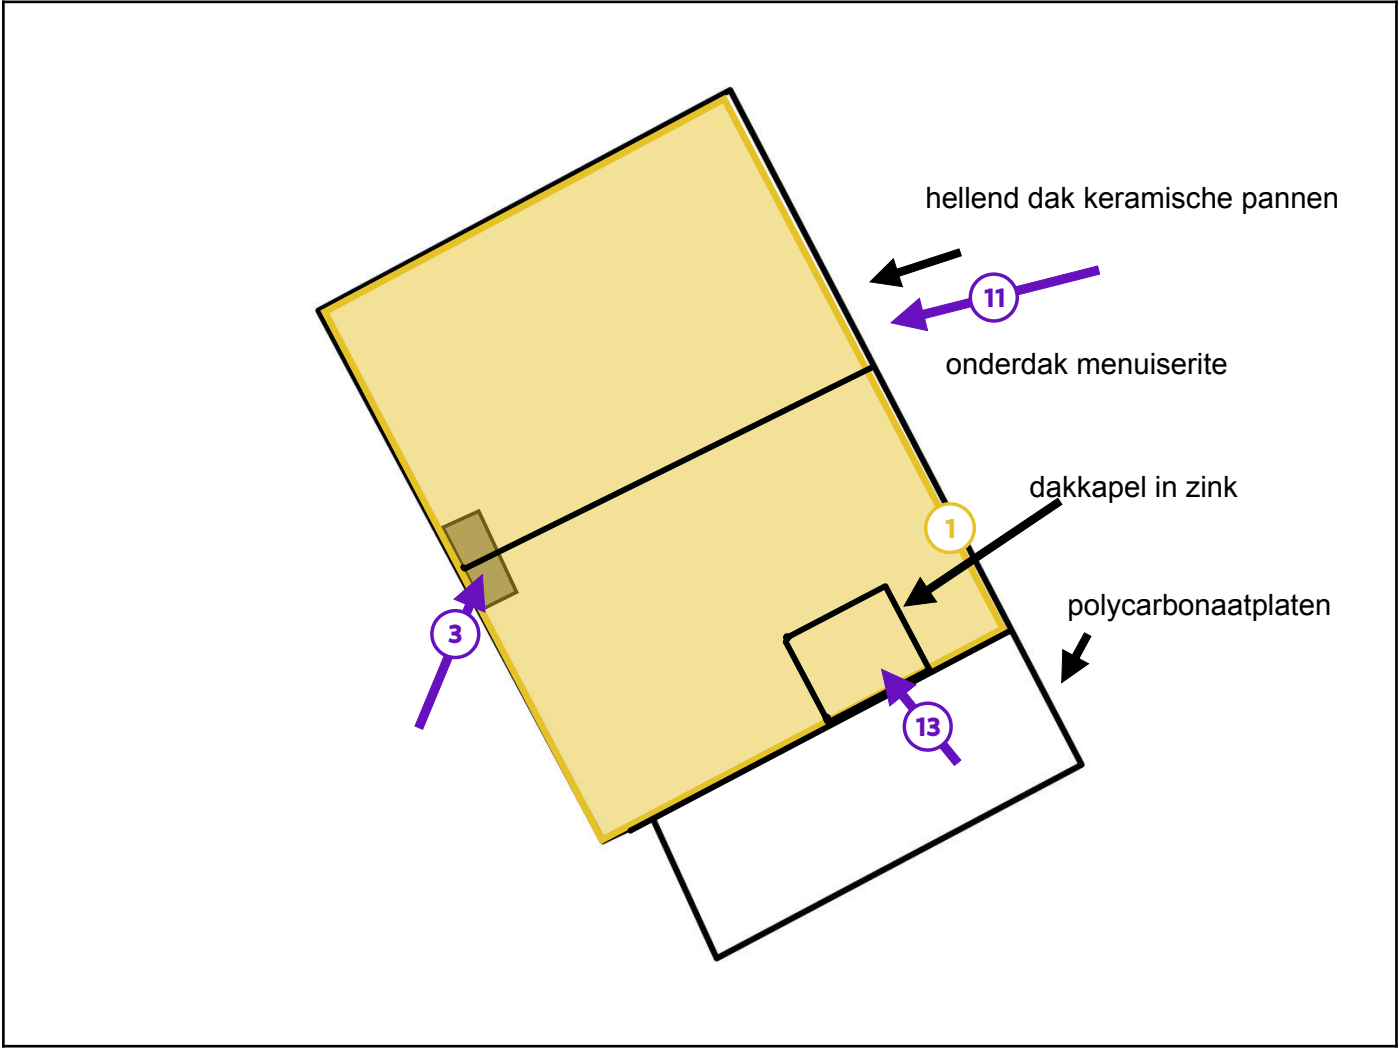
# Plan 1.11: Hoofdgebouw dakplan

| Beschrijving | Type | Actie |
|---|---|---|
| 1. onderdak in menuiserite hoofdgebouw | Asbestmateriaal | Zorgvuldig beheren |
| 3. schouw doorheen het gebouw | Beperking | - |
| 11. materialen dakbedekking | Overige ruimte of materiaal | - |
| 13. dakbedekking van de dakkapel | Overige ruimte of materiaal | - |

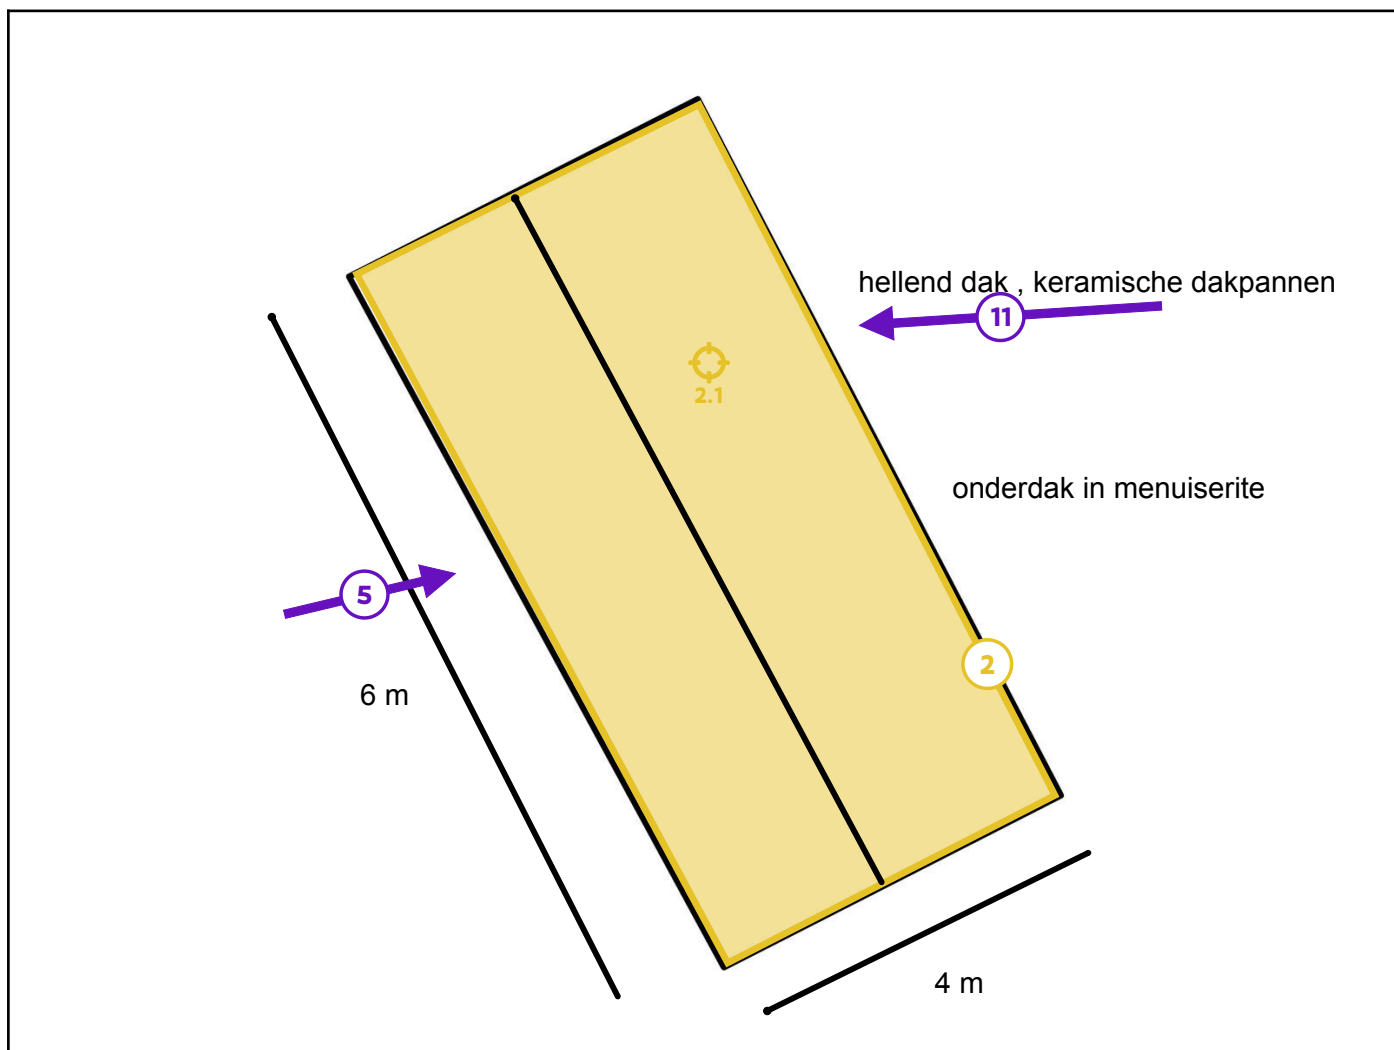
## Plan 2.1: garage dakplan

| Beschrijving | Type | Actie |
|---|---|---|
| 2. onderdak in menuiserie garage | Asbestmateriaal | Zorgvuldig beheren |
| 2.1 Code: 26/01/16/01 | Puntmonster | - |
| 5. afvoerbuizen ondergronds | Advies | - |

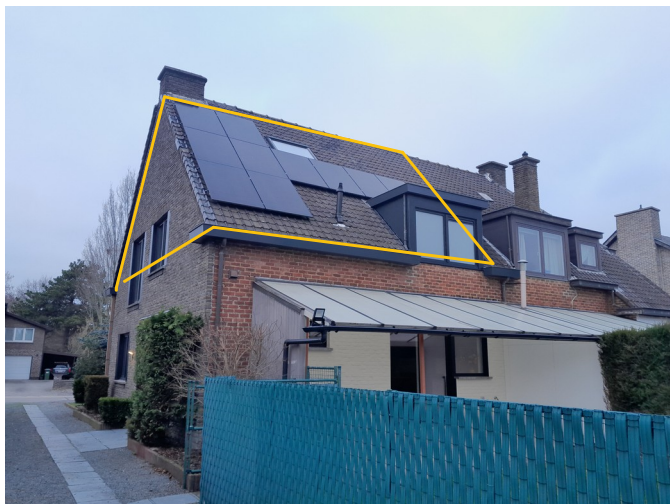
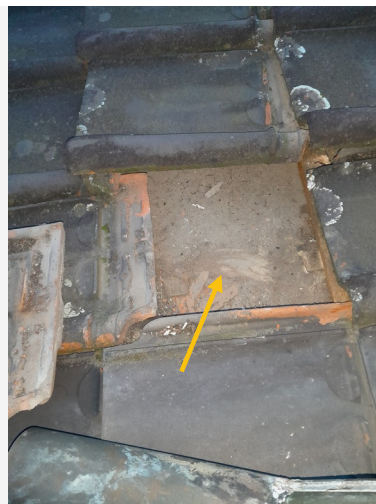
Overzichtsfoto

Detailfoto

| Eindbeoordeling materiaalrisico | Laag materiaalrisico en/of verlaagde kans op vezelvrijgave |

| Toestand van het materiaal | Licht beschadigd, licht verweerd. Intact calciumsilicaatmateriaal of categorie III 'gebondenheid' |

| Beschrijving | onderdak in menuiserie hoofdgebouw |
| Opmerking | <p>hoeveelheden bij benadering</p> <p>Vanbinnen is de volledige zolder afgewerkt. We konden enkel langs buiten een pan opheffen via een dakraam , en vaststellen dat het onderdak uit menuiserie bestaat. Staalname was niet mogelijk op een veilige manier (geen naad zichtbaar). Garage en hoofdgebouw zijn samen opgetrokken, de platen in de garage zijn positief getest , het is aannemelijk dat deze onderdakplaten (bouwjaar 1965) ook asbesthoudend zijn.</p> |

Het asbestmateriaal valt onder de mijlpaal van 2040.

- Zorg voor een veilig beheer en verwijder dit asbestmateriaal wanneer het bij werken eenvoudig bereikbaar wordt. Controleer de toestand jaarlijks op wijzigingen.

Als dit materiaal verwijderd kan worden zonder het te breken, te beschadigen... , dan mag met dit met eenvoudige handelingen. Vermijd stofvorming en stofverspreiding op elk moment van de werken. Bevochtig of fixeer het materiaal.

Het gebruik van sneldraaiende werktuigen (boormachine, slijpschijf, hogedrukreiniger...) is verboden.

Zorg voor gepaste persoonlijke beschermingsmiddelen: minimaal FFP3-mondmasker (EN 149), wegwerpovertrek met kap (minimaal Cat III, type 5/6), wegwerphandschoenen en overschoenen of afspoelbaar schoeisel

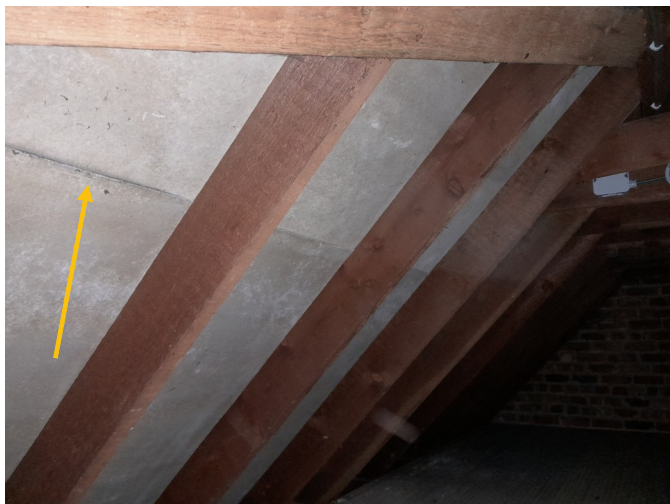
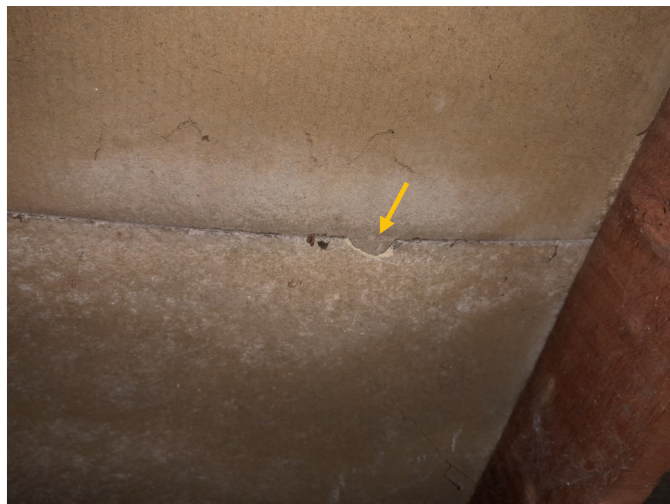
Overzichtsfoto

Detailfoto

| Eindbeoordeling materiaalrisico | Laag materiaalrisico en/of verlaagde kans op vezelvrijgave |

| Toestand van het materiaal | Licht beschadigd, licht verweerd. Intact calciumsilicaatmateriaal of categorie III 'gebondenheid' |

| # | Type | Referentie | Resultaat |
|---|---|---|---|
| 2.1 | Puntmonster | 26/01/16/01 | Chrysotiel |

| Beschrijving | onderdak in menuiserie garage |

Het asbestmateriaal valt onder de mijlpaal van 2040.

- Zorg voor een veilig beheer en verwijder dit asbestmateriaal wanneer het bij werken eenvoudig bereikbaar wordt. Controleer de toestand jaarlijks op wijzigingen.

Als dit materiaal verwijderd kan worden zonder het te breken, te beschadigen... , dan mag met dit met eenvoudige handelingen. Vermijd stofvorming en stofverspreiding op elk moment van de werken. Bevochtig of fixeer het materiaal.

Het gebruik van sneldraaiende werktuigen (boormachine, slijpschijf, hogedrukreiniger...) is verboden.

Zorg voor gepaste persoonlijke beschermingsmiddelen: minimaal FFP3-mondmasker (EN 149), wegwerpovertuig met kap (minimaal Cat III, type 5/6), wegwerphandschoenen en overschoenen of afspoelbaar schoeisel

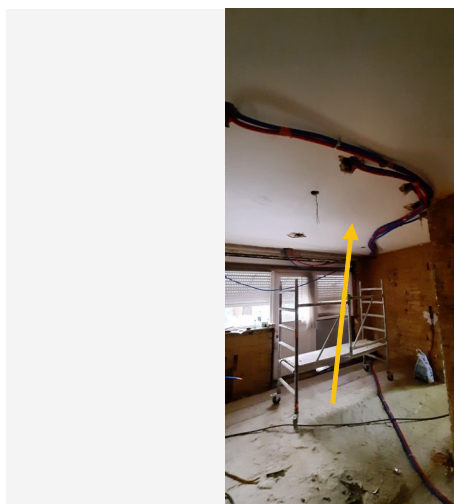
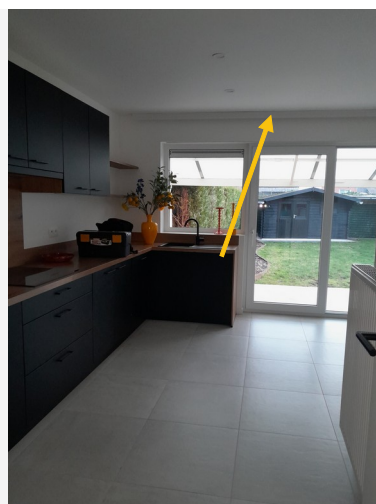
## Fiche 7: gipsplaten met smeerlaag , alle plafonds alle buitenmuren

Situeringfoto

Detailfoto

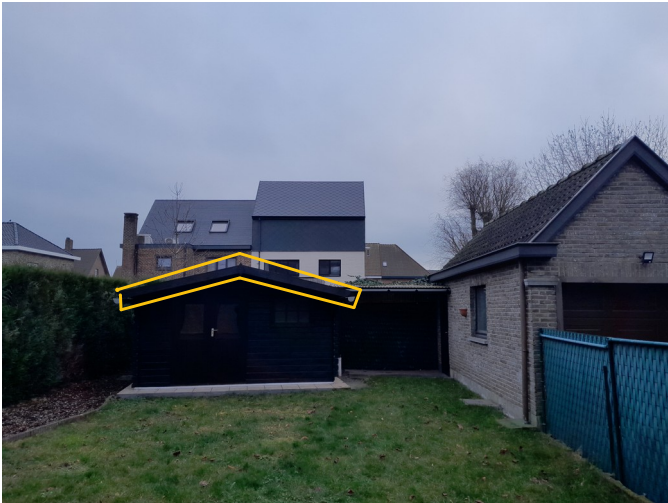
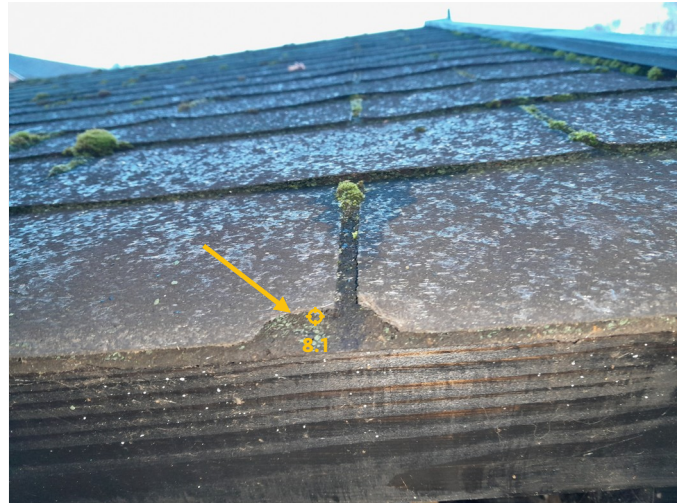
## Fiche 8: roofing shingles op tuinhuis

Geen asbest

Overzichtsfoto

Detailfoto

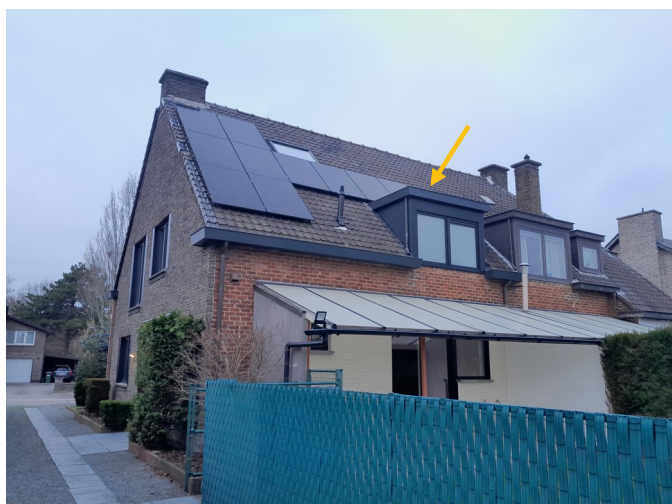
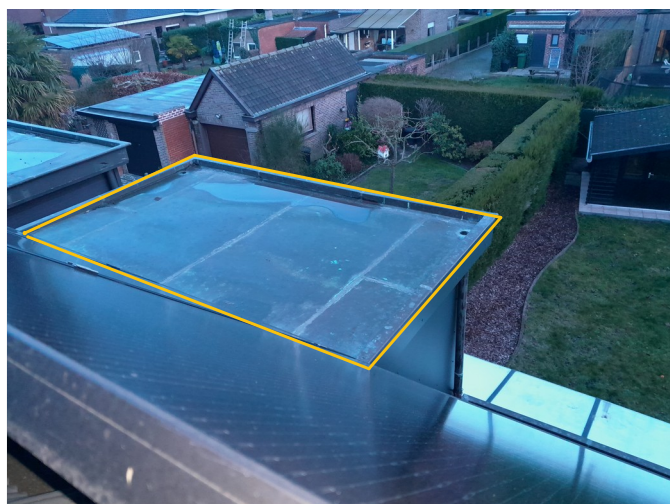
## Fiche 13: dakbedekking van de dakkapel

| Beschrijving | Notitie | Terug te vinden op plannen |
|---|---|---|
| Fiche 13: dakbedekking van de dakkapel | de dakbedekking van de dakkapel achteraan bestaat uit zink , niet verdacht. | Plan 1.11: Hoofdgebouw dakplan |

Situeringsfoto

Detailfoto
