**Verslag huishoudelijke elektrische installatie op laagspanning en zeer lage spanning****Algemeen:**

| Referentie: <b>003-20260526-02</b> | Datum controle: <b>26/05/2026</b> |

| Adres installatie: <b>hundelgemsesteenweg 623, 9820 - Merelbeke</b> | Nummer teller(s): <b>74496887</b> |

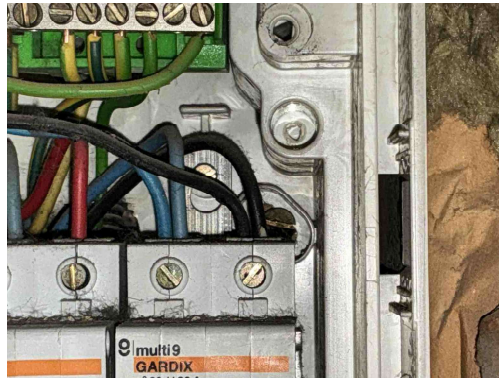
| <b>T21</b> | Het elektrisch materieel is niet geplaatst volgens de voorschriften van de fabrikant/ regels van goed vakmanschap .<br>(Boek 1: 1.4.1.3)<br><i>Opmerking: Ophangvijzen bord niet afgedekt</i> |

**T21** - Het elektrisch materieel is niet geplaatst volgens de voorschriften van de fabrikant/ regels van goed vakmanschap . (Boek 1: 1.4.1.3)

*Opmerking: Ophangvijzen bord niet afgedekt*

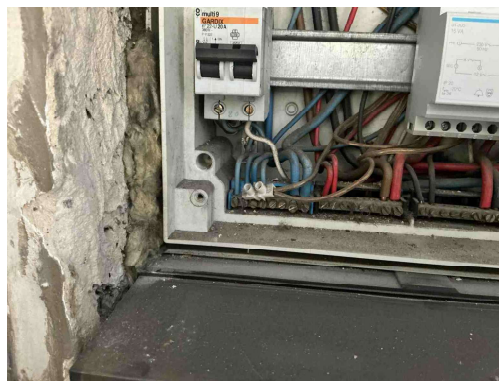
| <b>C35</b> | Er zijn doorverbindingen gemaakt met lusterklemmen; er kon niet aangetoond worden dat deze klemmen geschikt zijn voor de aanwezige spanning, stroom en draadsectie en dat ze "CE" zijn (Boek 1: 1.4.2.1.). |

**C35** - Er zijn doorverbindingen gemaakt met lusterklemmen; er kon niet aangetoond worden dat deze klemmen geschikt zijn voor de aanwezige spanning, stroom en draadsectie en dat ze "CE" zijn (Boek 1: 1.4.2.1.).

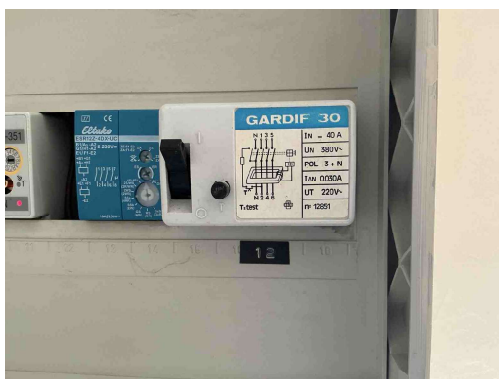
| <b>D24</b> | De differentieelstroombeschermingsinrichtingen die worden geplaatst in huishoudelijke installaties dienen tenminste van het type A te zijn (Boek 1: 5.3.5.3). |

**D24** - De differentieelstroombeschermingsinrichtingen die worden geplaatst in huishoudelijke installaties dienen tenminste van het type A te zijn (Boek 1: 5.3.5.3).

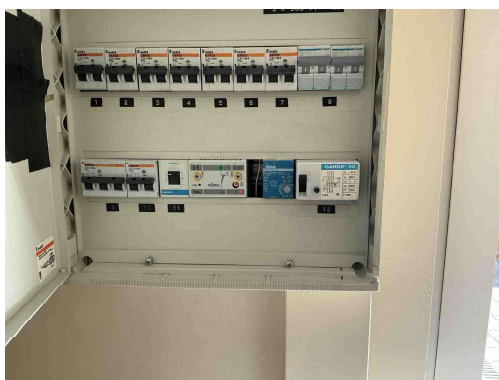
| <b>B06</b> | Het elektrisch verdeelbord heeft niet de minimale beschermingsgraad IPXX-B in een gewone ruimte (Boek 1: 4.2.2.3). |

**B06** - Het elektrisch verdeelbord heeft niet de minimale beschermingsgraad IPXX-B in een gewone ruimte (Boek 1: 4.2.2.3).

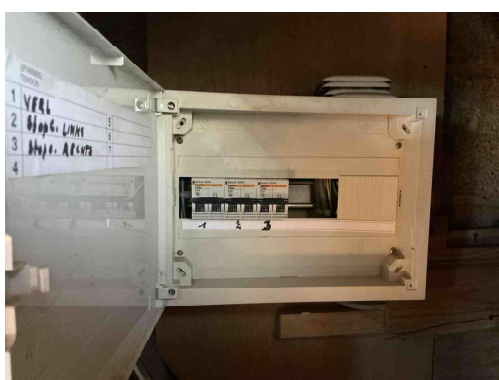
**B06** - Het elektrisch verdeelbord heeft niet de minimale beschermingsgraad IPXX-B in een gewone ruimte (Boek 1: 4.2.2.3).

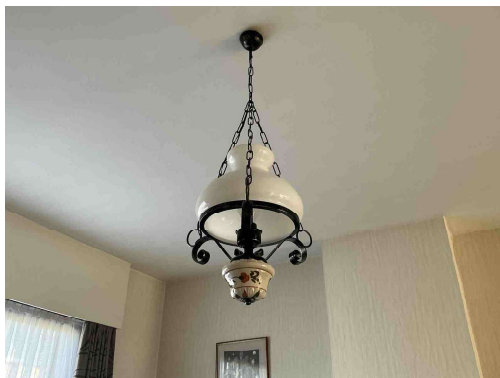
| Klasse 0 toestel verboden | |

Klasse 0 toestel verboden
