Asbestinventarisattest

Kokelarestraat 121, 8870 Izegem

Attestnummer : **20261109-000184.000**
Uitgegeven op : **09.11.2026**
Geldig tot : **Onbeperkt** (tenzij de toestand wijzigt)

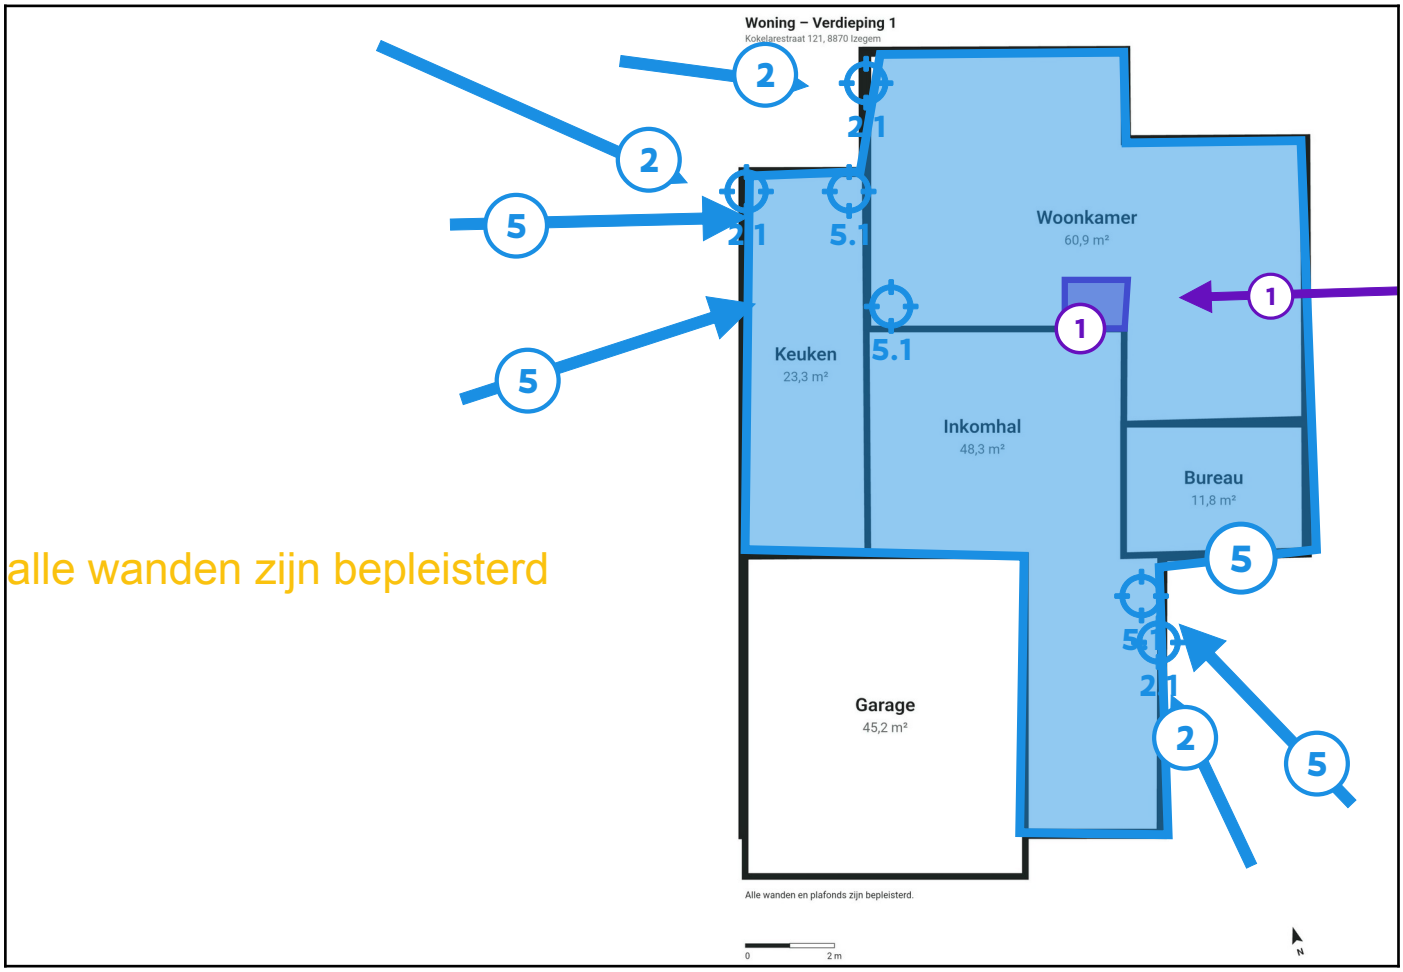
Plan 1.1: Woning gelijkvloers

Beschrijving	Type	Actie
1. Beperking - rookgaskanaal > 3,50 m, binnen niet te inspecteren	Beperking	-
2. Pleisterwerk wanden (gips/kalk)	Geen asbest	-
2.1 Code: MM1	Mengmonster	-
5. Pleisterwerk plafonds (gips/kalk)	Geen asbest	-
5.1 Code: MM2	Mengmonster	-

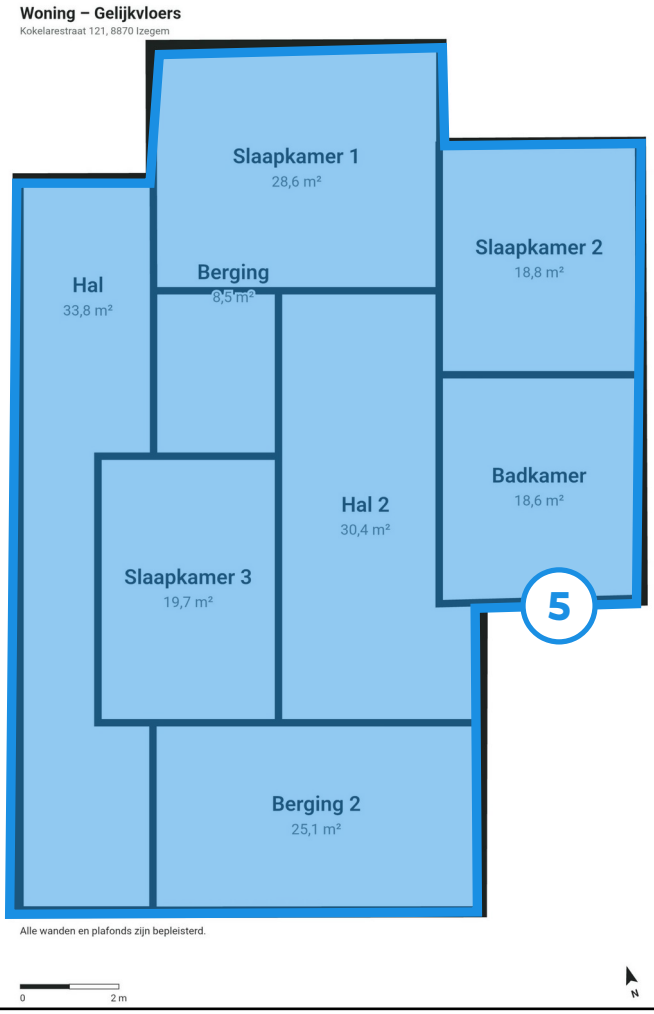
Plan 1.2: Woning eerste verdiep

alle wanden zijn bepleisterd

Beschrijving	Type	Actie
2. Pleisterwerk wanden (gips/kalk)	Geen asbest	-
5. Pleisterwerk plafonds (gips/kalk)	Geen asbest	-

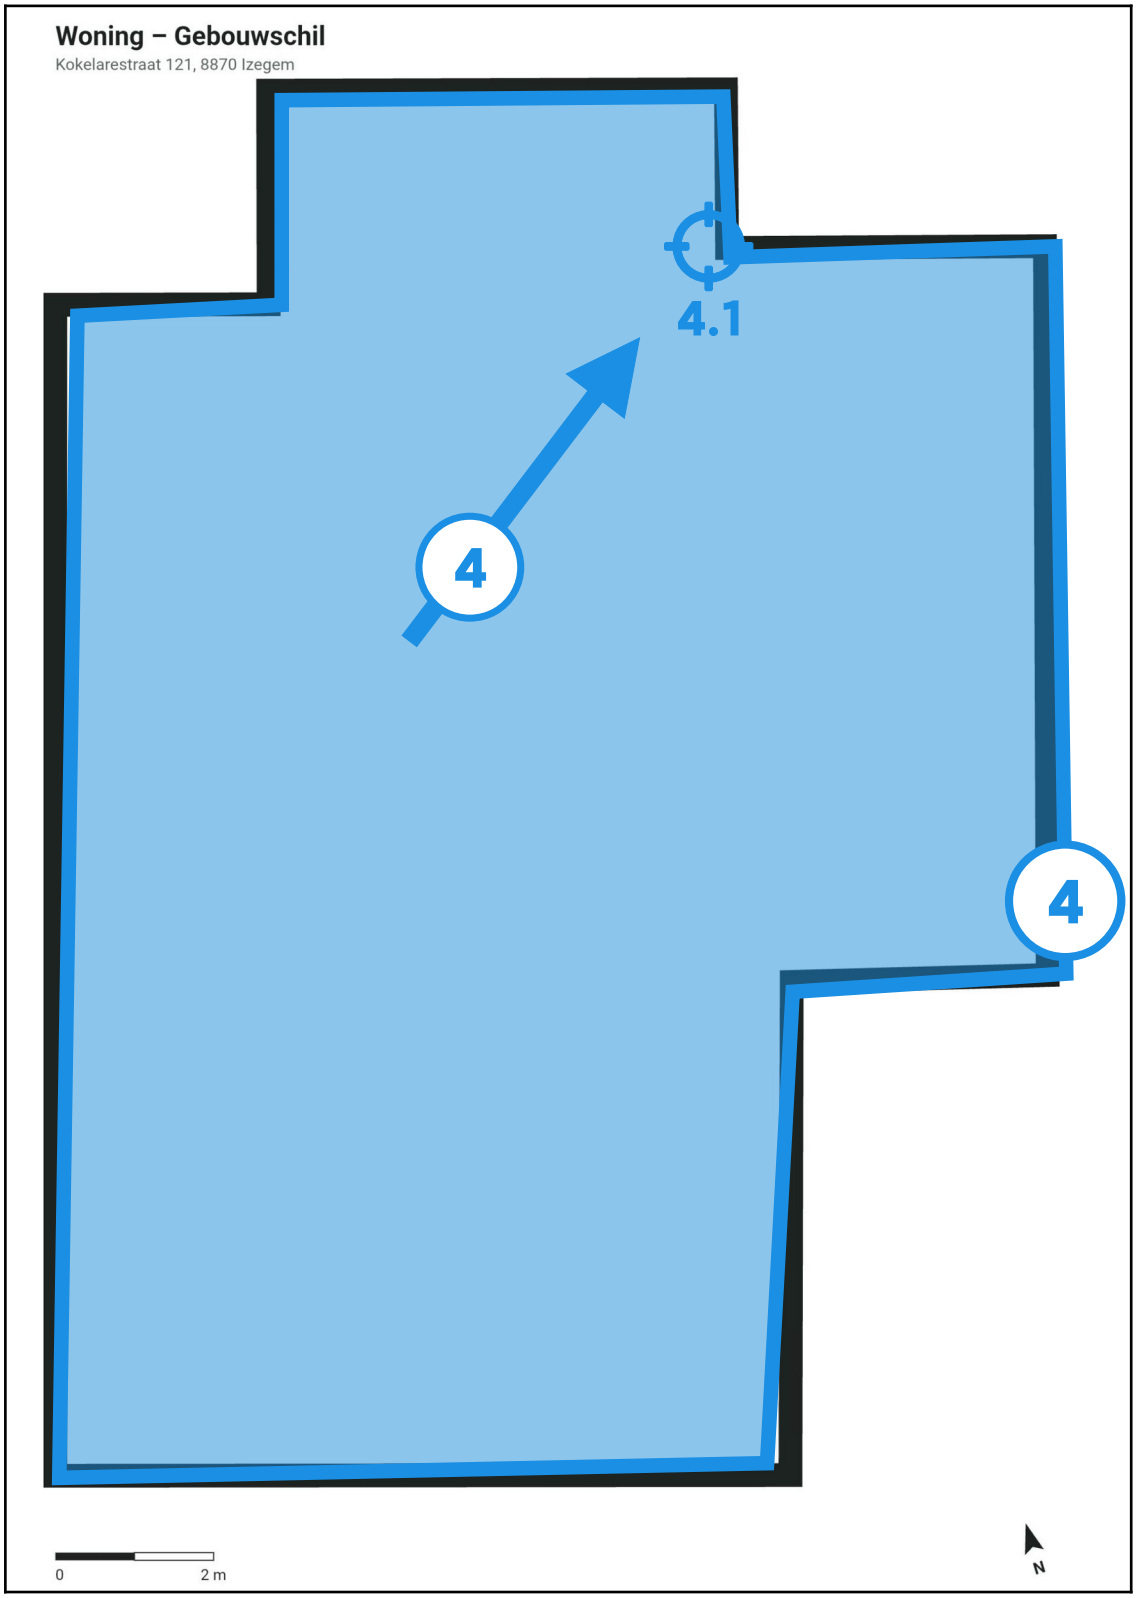
Plan 1.4: Gebouwschil + dak

4. Menuiserite - onderdak onder dakpannen	Geen asbest	-
4.1 Code: PT1	Puntmonster	-

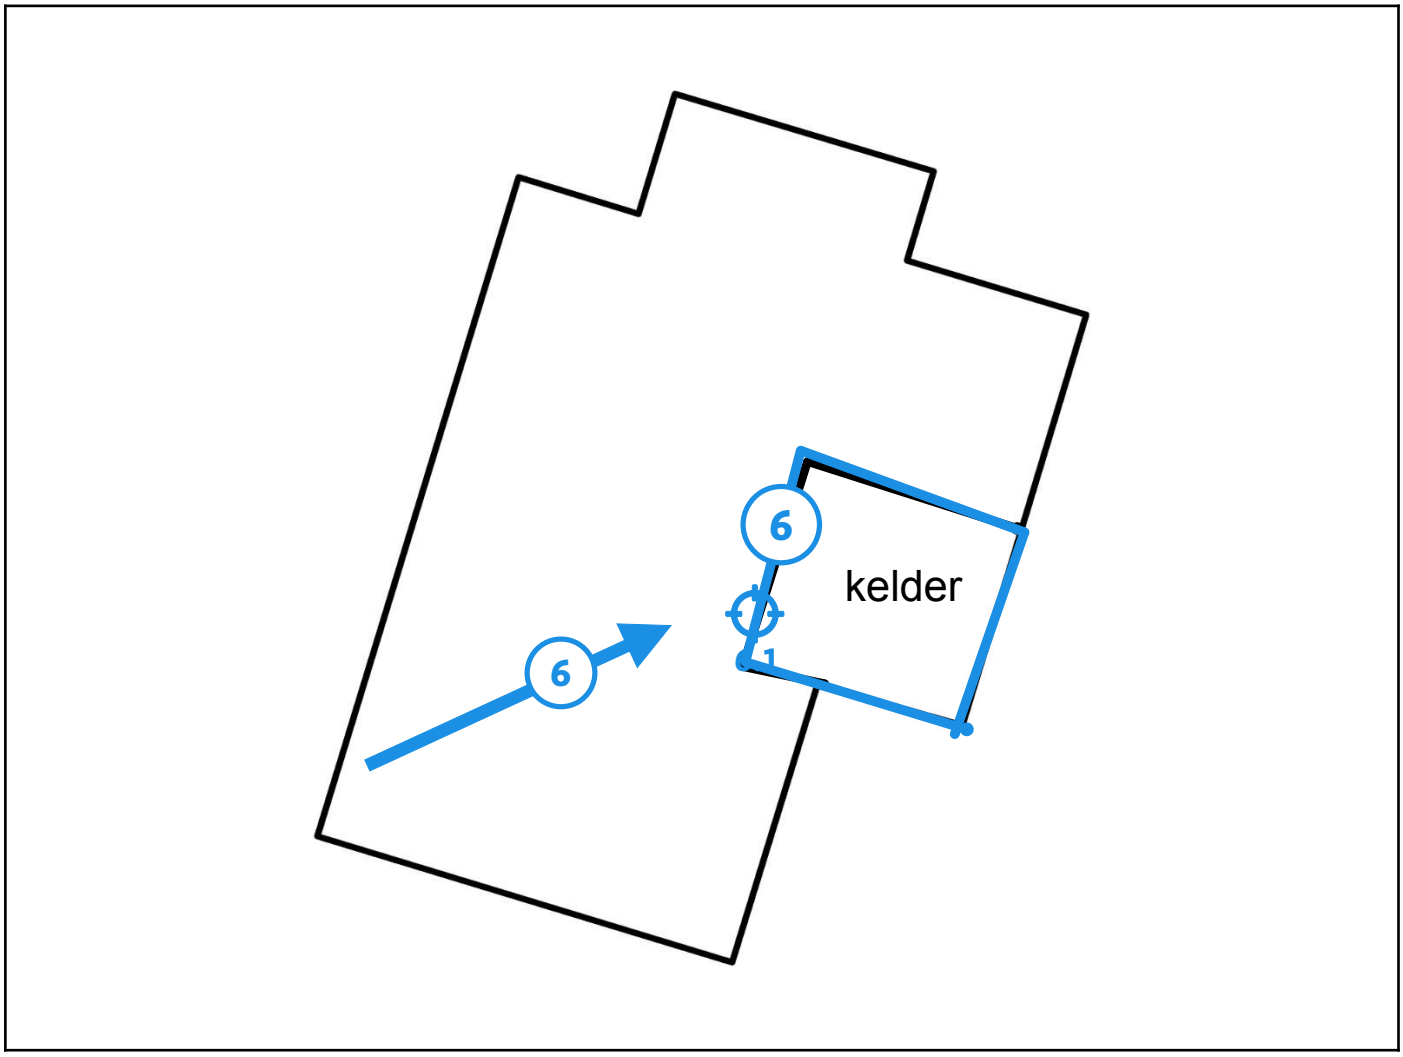
Plan 1.5: Hoofdgebouw plan kelder

Beschrijving	Type	Actie
6. Smeerlaag in cement binnen (andere functie dan afwerken)	Geen asbest	-
6.1 Code: PT3	Puntmonster	-

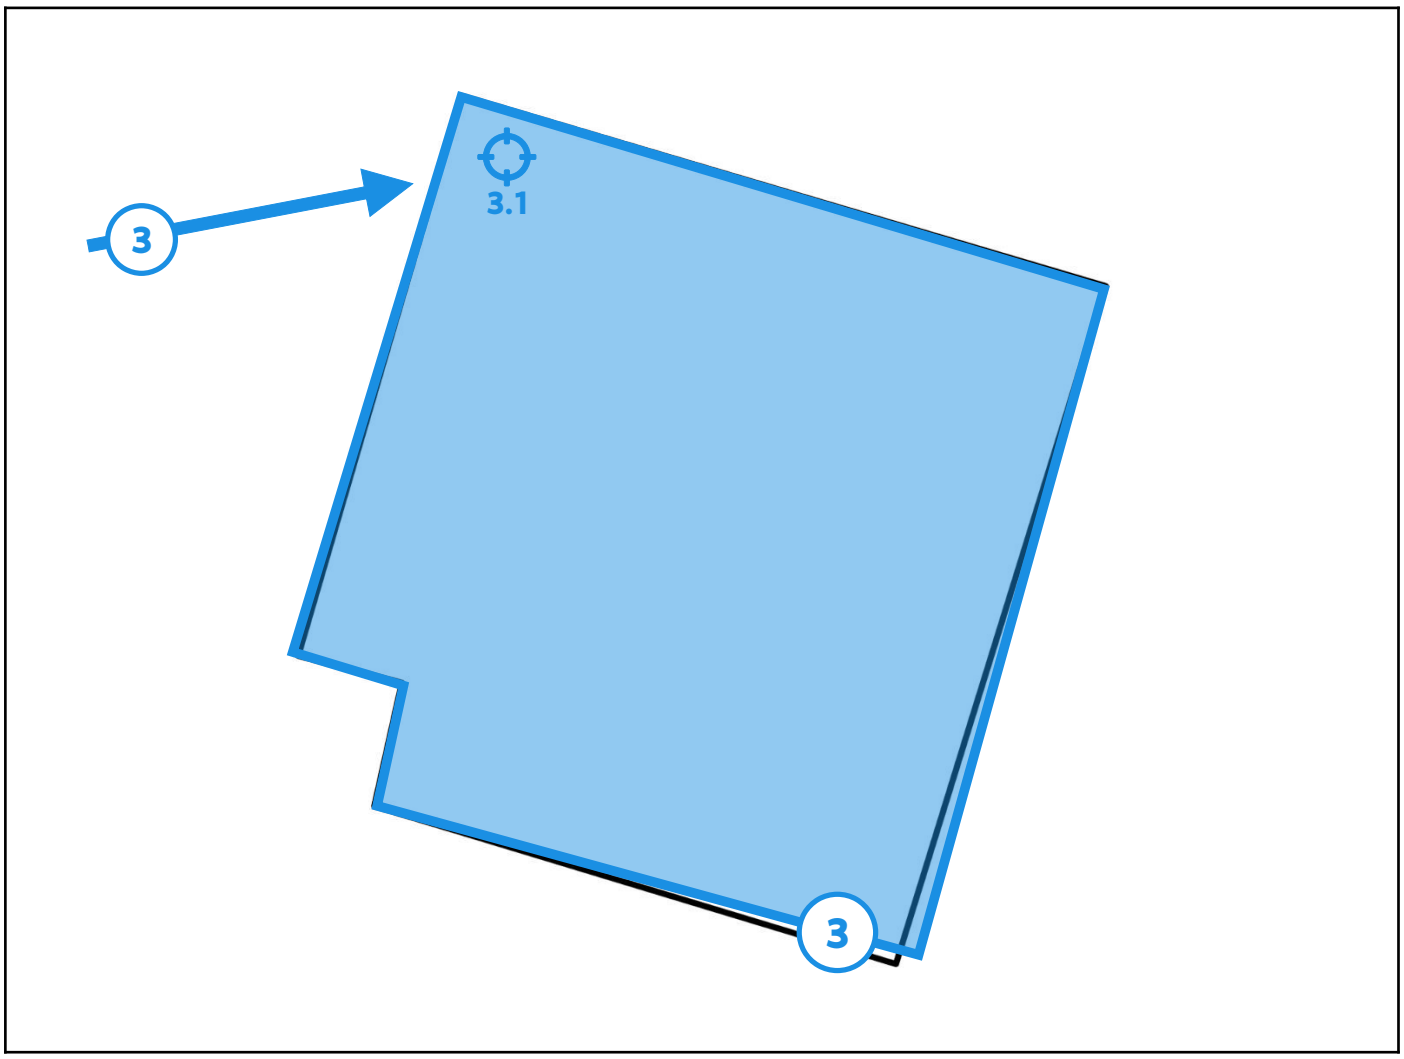
Plan 2.1: Bijgebouw plan

Beschrijving	Type	Actie
3. Bitumen shingles - dak	Geen asbest	-
3.1 Code: PT2	Puntmonster	-
