Asbestinventarisattest

Roeselaarsestraat 44, 8870 Izegem
Gemeenschappelijke delen

Attestnummer : **20260521-000402.000**
Uitgegeven op : **21.05.2026**
Geldig tot : **Onbeperkt** (tenzij de toestand wijzigt)

Asbestveilig (maar mogelijk niet asbestvrij)

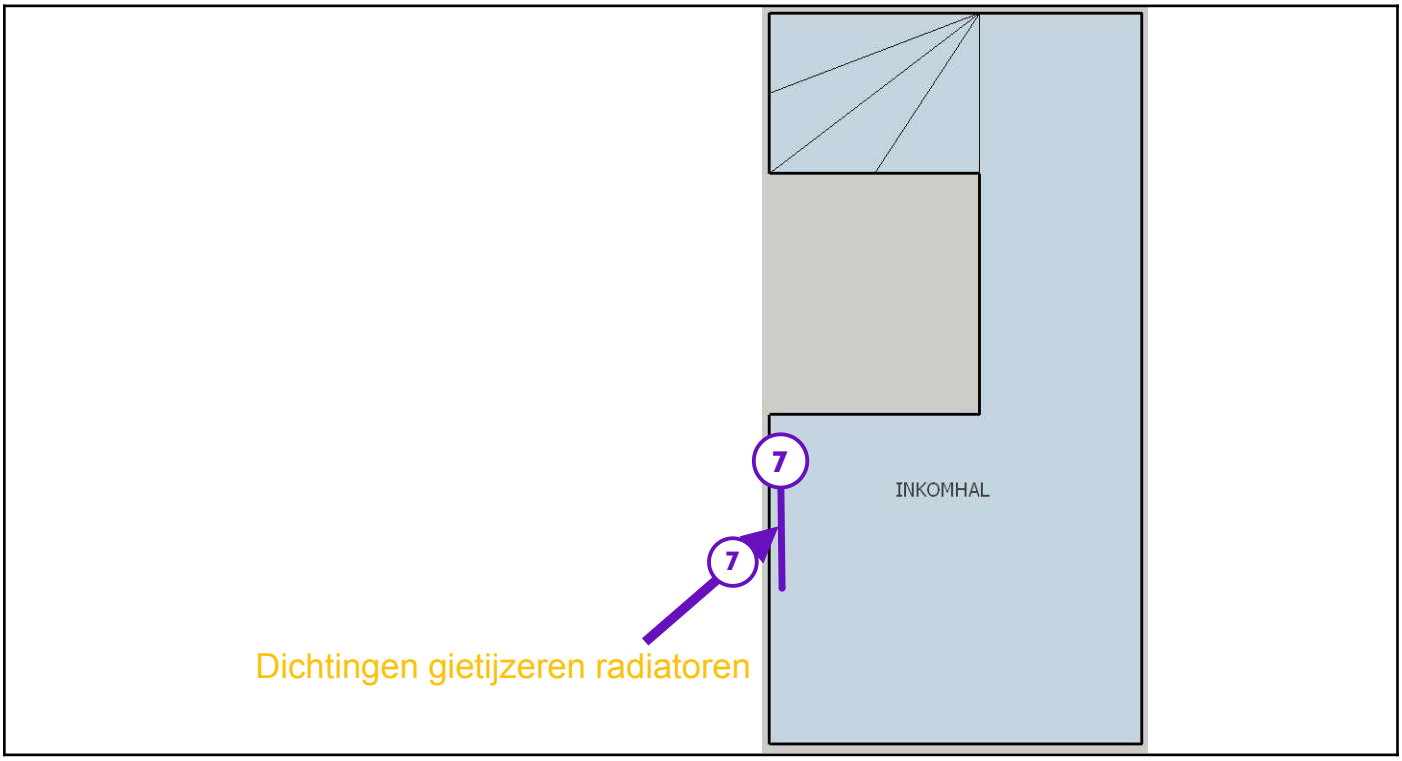
Plan 1.1: Gelijkvloers - dichtingen gietijzeren radiatoren

Beschrijving	Type	Actie
7. Dichtingen gietijzeren radiatoren	Advies	-

Tijdens de inspectie trokken de radiatoren mijn aandacht. Deze radiatoren bevatten vaak pakkingen die mogelijk asbestverdacht of asbesthoudend zijn. Omdat ik geen destructieve methoden mag toepassen, heb ik visueel aan de buitenzijde geen pakkingen kunnen vaststellen. Bij renovatie of sloop is een destructief onderzoek naar deze radiatoren echter noodzakelijk, aangezien de kans groot is dat ze asbesthoudende pakkingen bevatten.

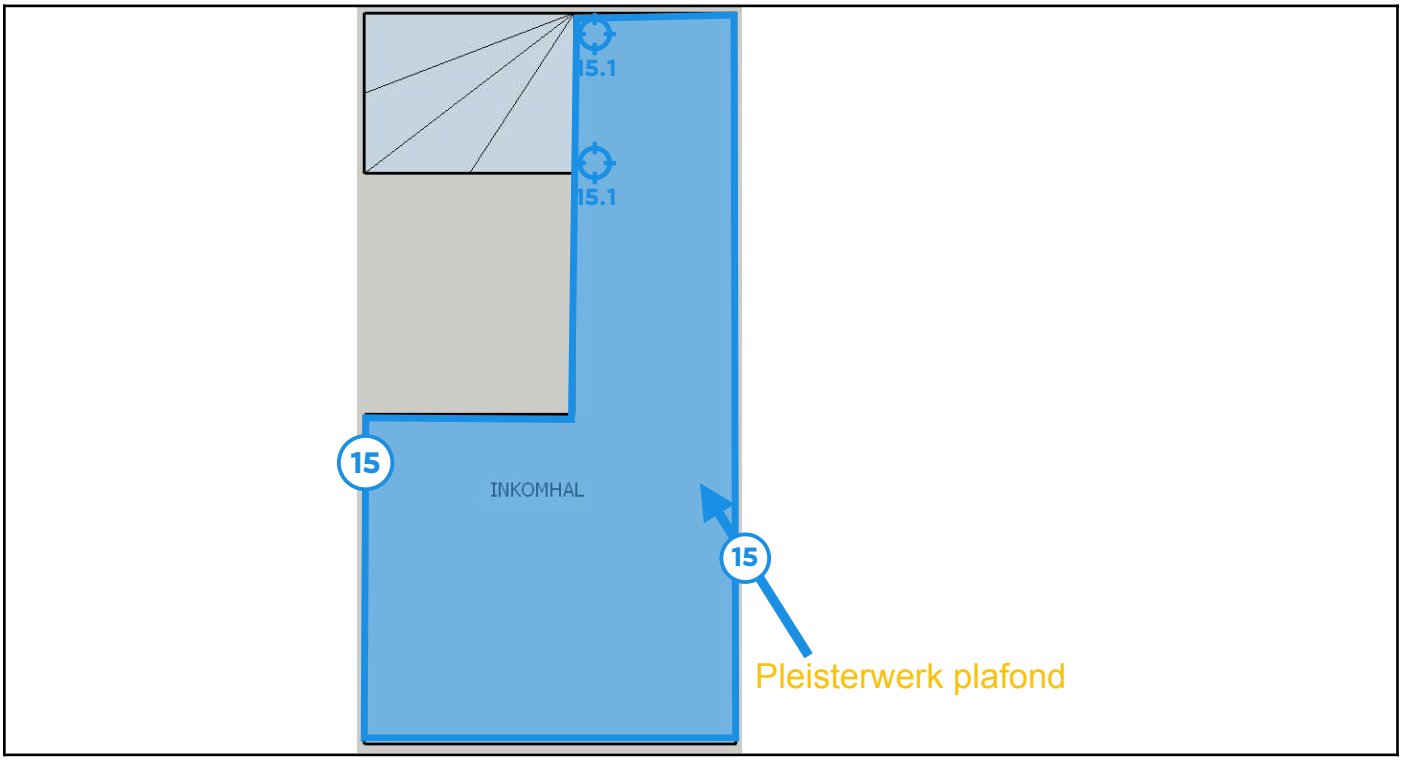
Plan 1.2: Gelijkvloers - pleisterwerk plafond

Beschrijving	Type	Actie
15. Pleisterwerk plafond gelijkvloers	Geen asbest	-
15.1 Code: MM002	Mengmonster	-

Geen asbest

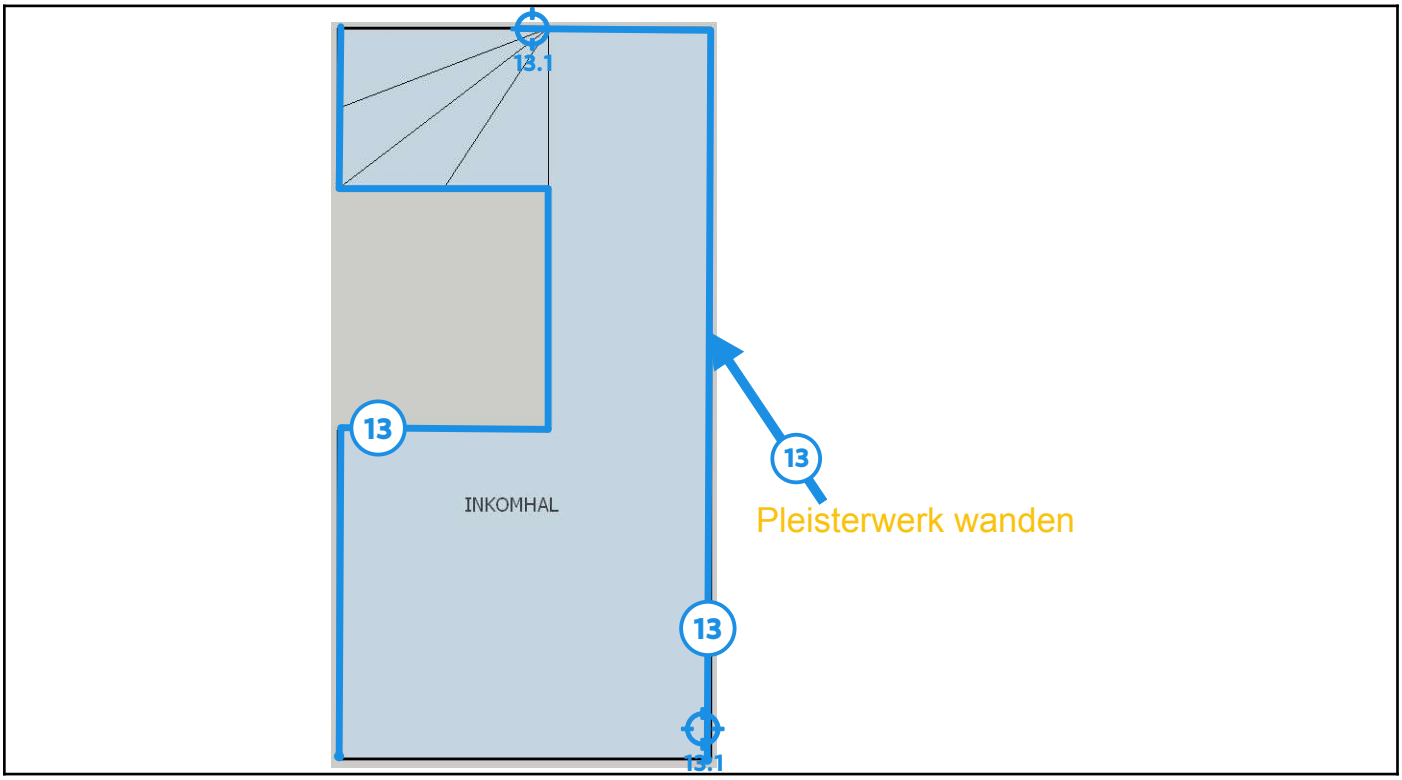
Plan 1.3: Gelijkvloers - pleisterwerk wanden

Beschrijving	Type	Actie
13. Pleisterwerk wanden gelijkvloers	Geen asbest	-
13.1 Code: MM001	Mengmonster	-

Geen asbest

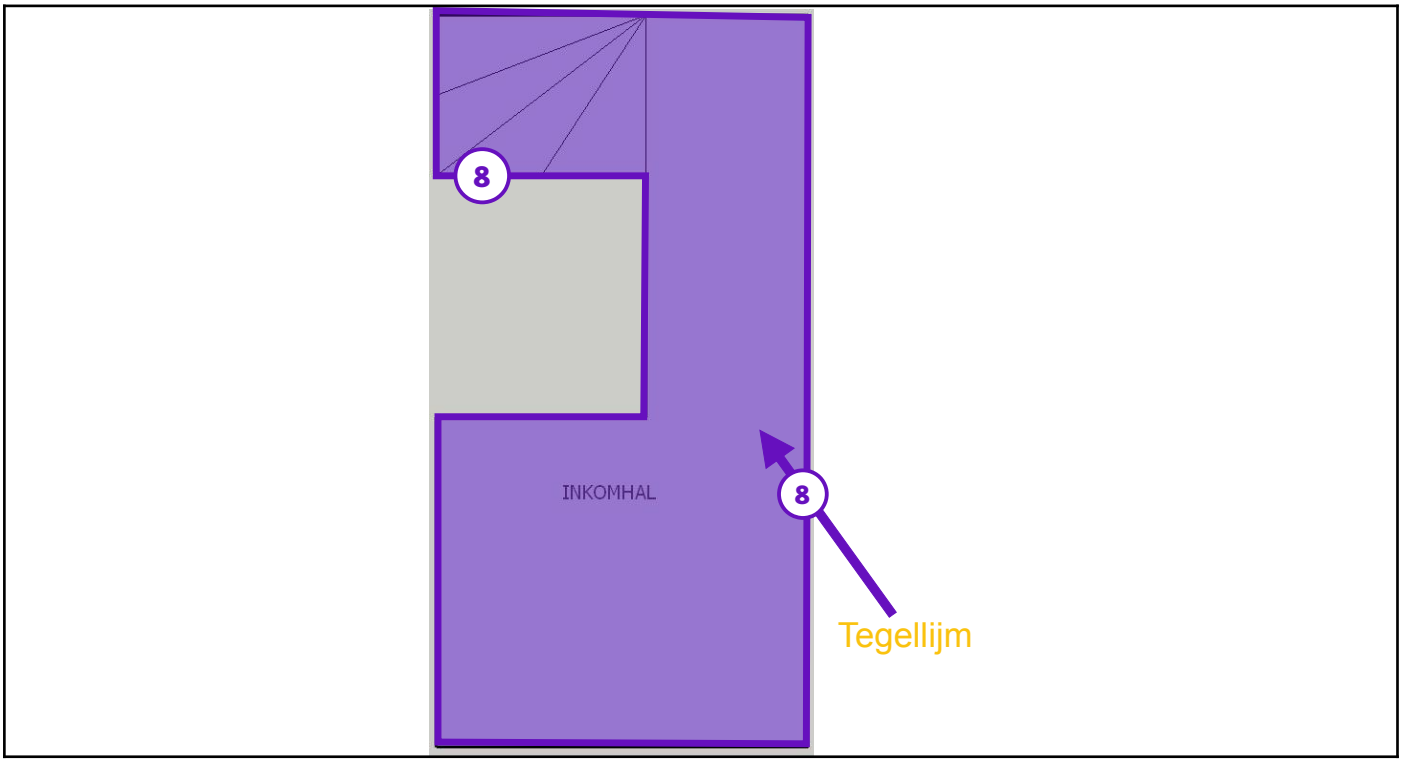
Plan 1.4: Gelijkvloers - tegellijm

Beschrijving	Type	Actie
8. Tegellijm	Advies	-

De wandtegels, vloeren en plinten zijn in goede staat. Het betreft een niet-destructief onderzoek. Achterliggende materialen konden niet worden geïdentificeerd en geinspecteerd. Er is een kans dat de wandtegels, vloeren en plinten werden bevestigd met asbesthoudende lijm.

Bij renovatie of sloop is het aangeraden om een destructief onderzoek te laten uitvoeren van deze toepassingen.

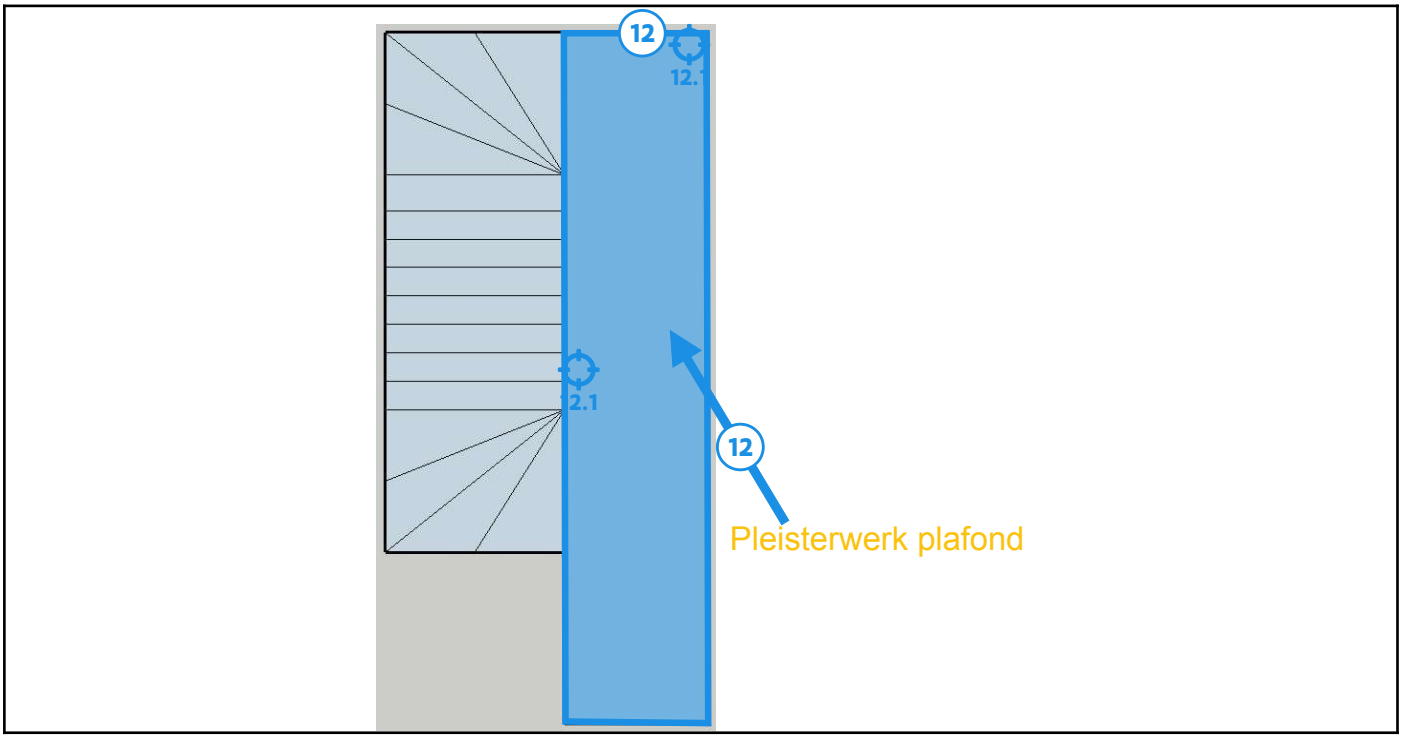
Plan 1.5: 1ste verdiep - pleisterwerk plafond

Beschrijving	Type	Actie
12. Pleisterwerk plafond 1ste verdiep	Geen asbest	-
12.1 Code: MM004	Mengmonster	-

Geen asbest

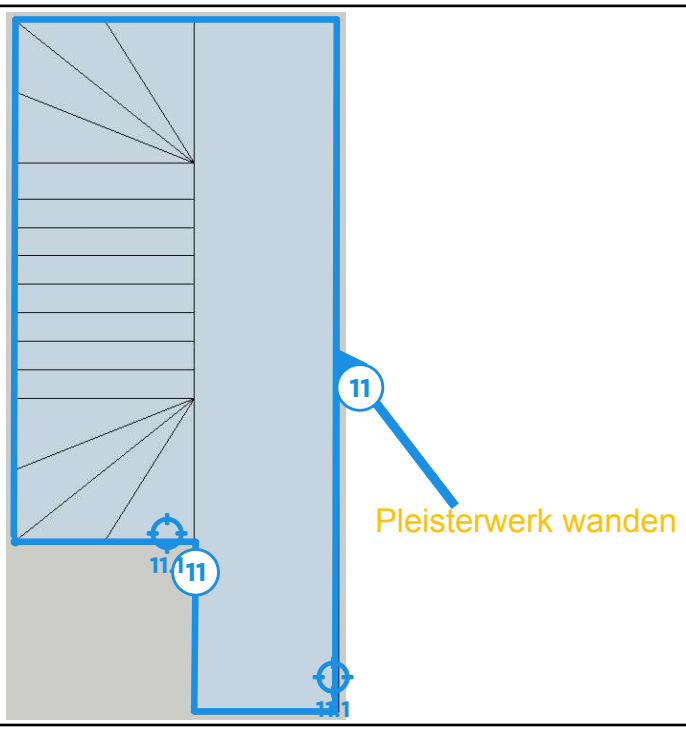
Plan 1.6: 1ste verdiep - pleisterwerk wanden

Beschrijving	Type	Actie
11. Pleisterwerk wanden 1ste verdiep	Geen asbest	-
11.1 Code: MM003	Mengmonster	-

Geen asbest

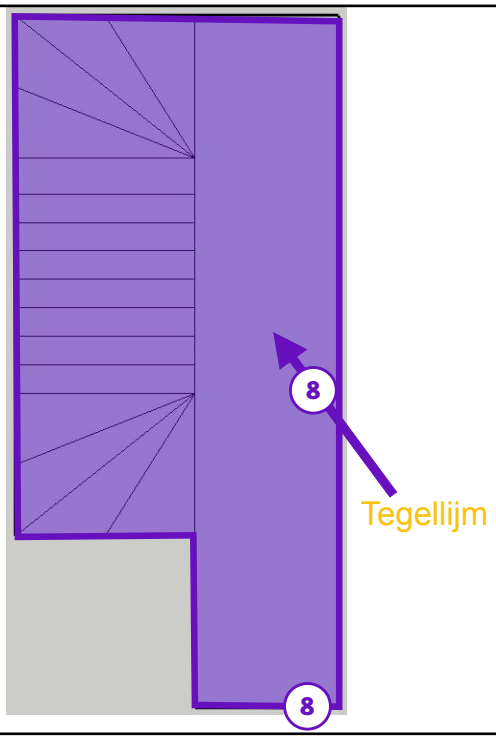
Plan 1.7: 1ste verdiep - tegellijm

Beschrijving	Type	Actie
8. Tegellijm	Advies	-

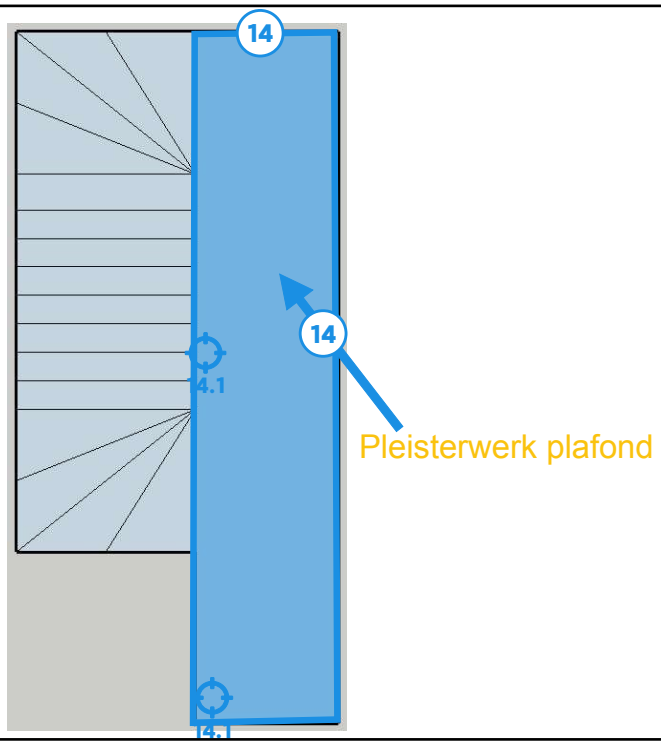
Plan 1.8: 2de verdiep - pleisterwerk plafond

Beschrijving	Type	Actie
14. Pleisterwerk plafond 2de verdiep	Geen asbest	-
14.1 Code: MM006	Mengmonster	-

Geen asbest

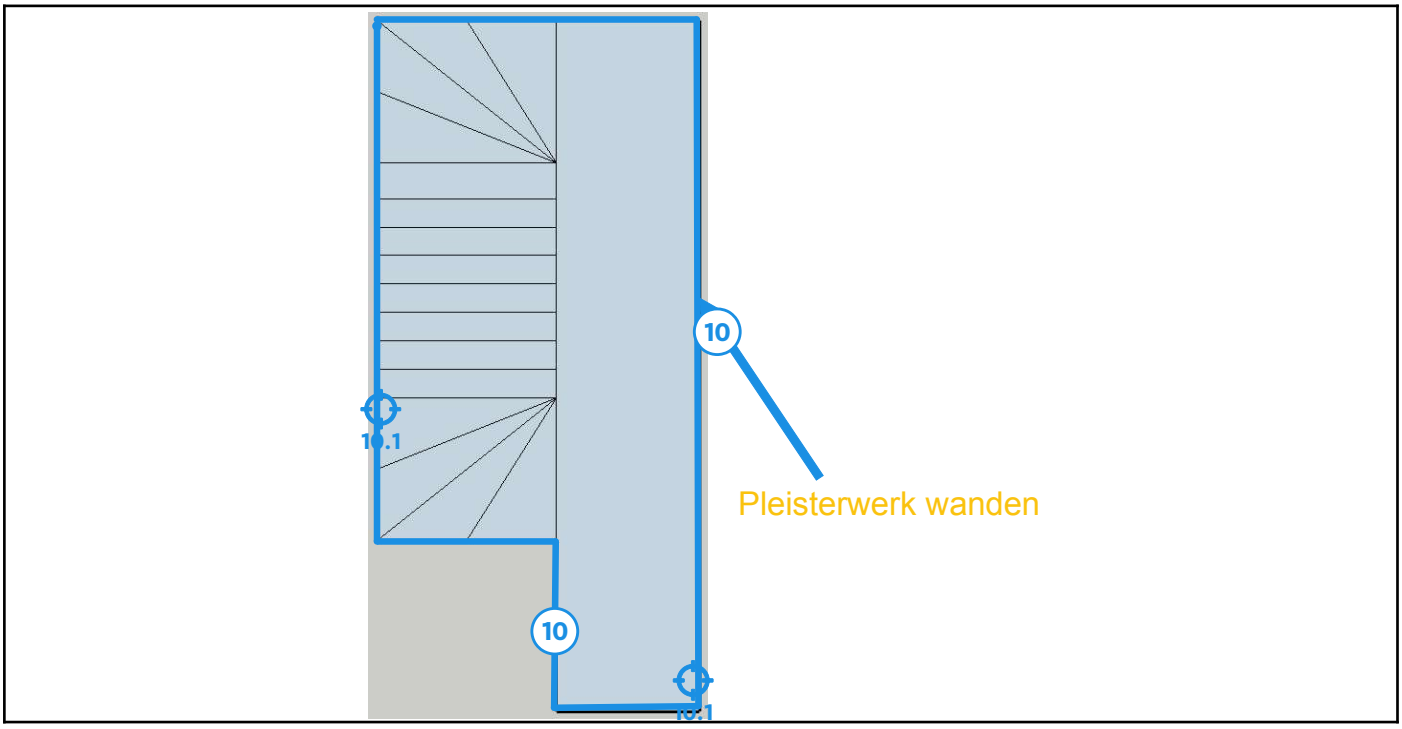
Plan 1.9: 2de verdiep - pleisterwerk wanden

Beschrijving	Type	Actie
10. Pleisterwerk wanden 2de verdiep	Geen asbest	-
10.1 Code: MM005	Mengmonster	-

Geen asbest

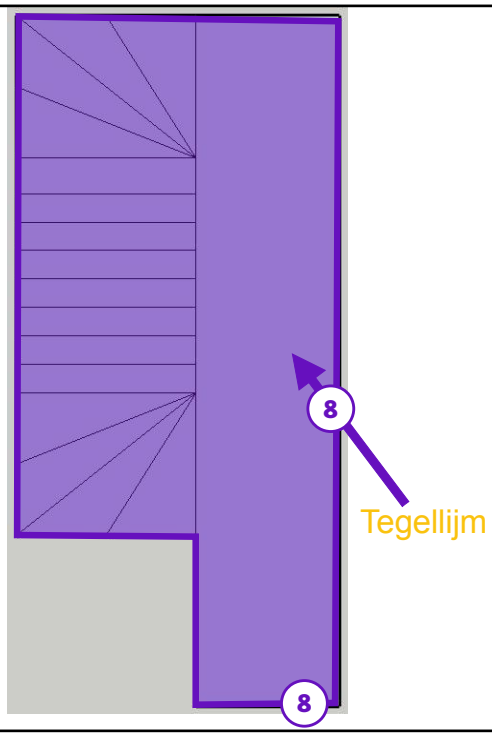
Plan 1.10: 2de verdiep - tegellijm

Beschrijving	Type	Actie
8. Tegellijm	Advies	-

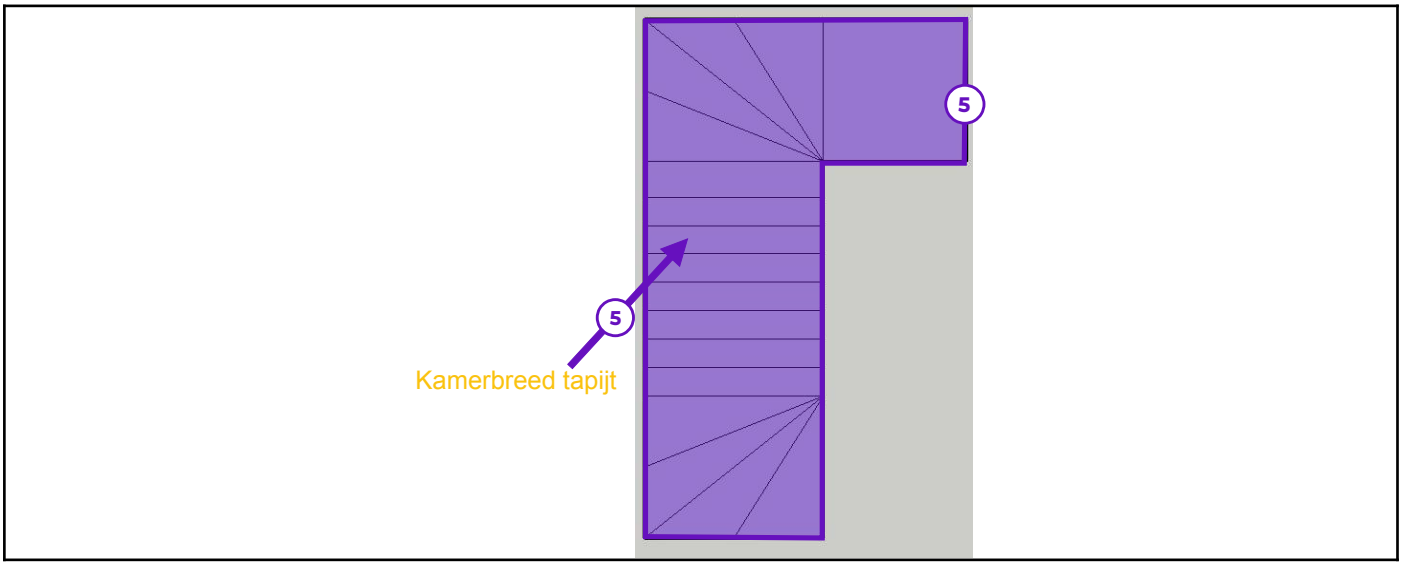
Plan 1.11: 3de verdiep - kamerbreed tapijt

Beschrijving	Type	Actie
5. Kamerbreed tapijt	Advies	-

Het kamerbreed tapijt is in goede staat en overal goed bevestigd. Dit betreft een niet-destructief onderzoek. Onderliggende lagen konden niet worden geïdentificeerd en geinspecteerd.

Bij renovatie of sloop is het aangeraden om een destructief onderzoek te laten uitvoeren van deze toepassingen.

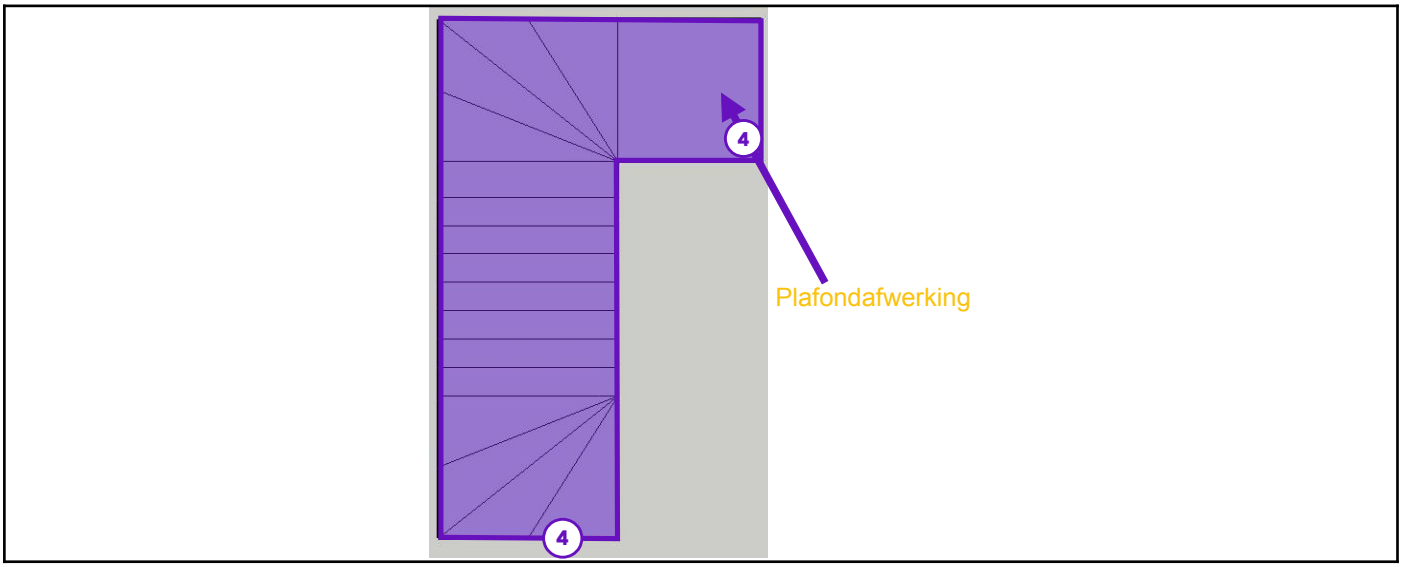
Plan 1.12: 3de verdiep - plafondafwerking

Beschrijving	Type	Actie
4. Plafondafwerking uit niet-asbestverdacht materiaal	Advies	-

De plafonds zijn gemaakt van niet-asbestverdachte materialen (bijvoorbeeld laminaat, gyproc, ...), deze toepassingen zijn niet asbestverdacht. Ik heb echter niet kunnen vaststellen of er mogelijk asbestverdachte of asbesthoudende materialen achter deze toepassingen aanwezig zijn. Bij renovatie of sloop is het aangeraden om een destructief onderzoek te laten uitvoeren van deze toepassingen.

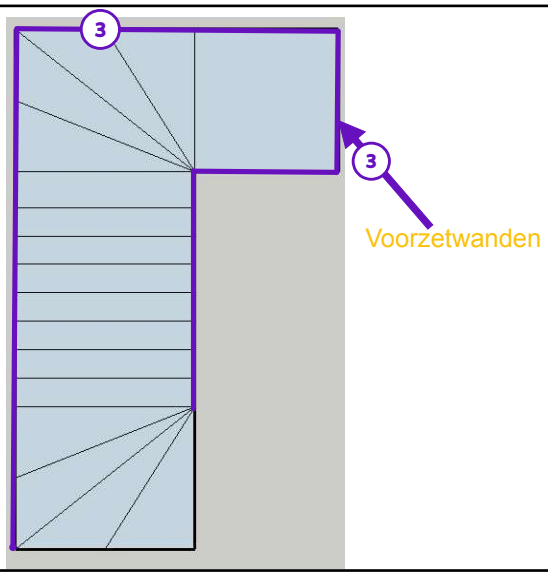
Plan 1.13: 3de verdiep - voorzetwanden

Beschrijving	Type	Actie
3. Voorzetwanden	Advies	-

Er werden voorzetwanden (valse muren) aangebracht. Als deskundige kan ik geen uitspraak doen over eventuele asbestverdachte toepassingen die aanwezig zijn of verborgen zitten achter de voorzetwanden. Bij renovaties, sloop of verbouwingen is het aan te raden een destructieve asbestinventaris op te stellen voor deze ruimtes.

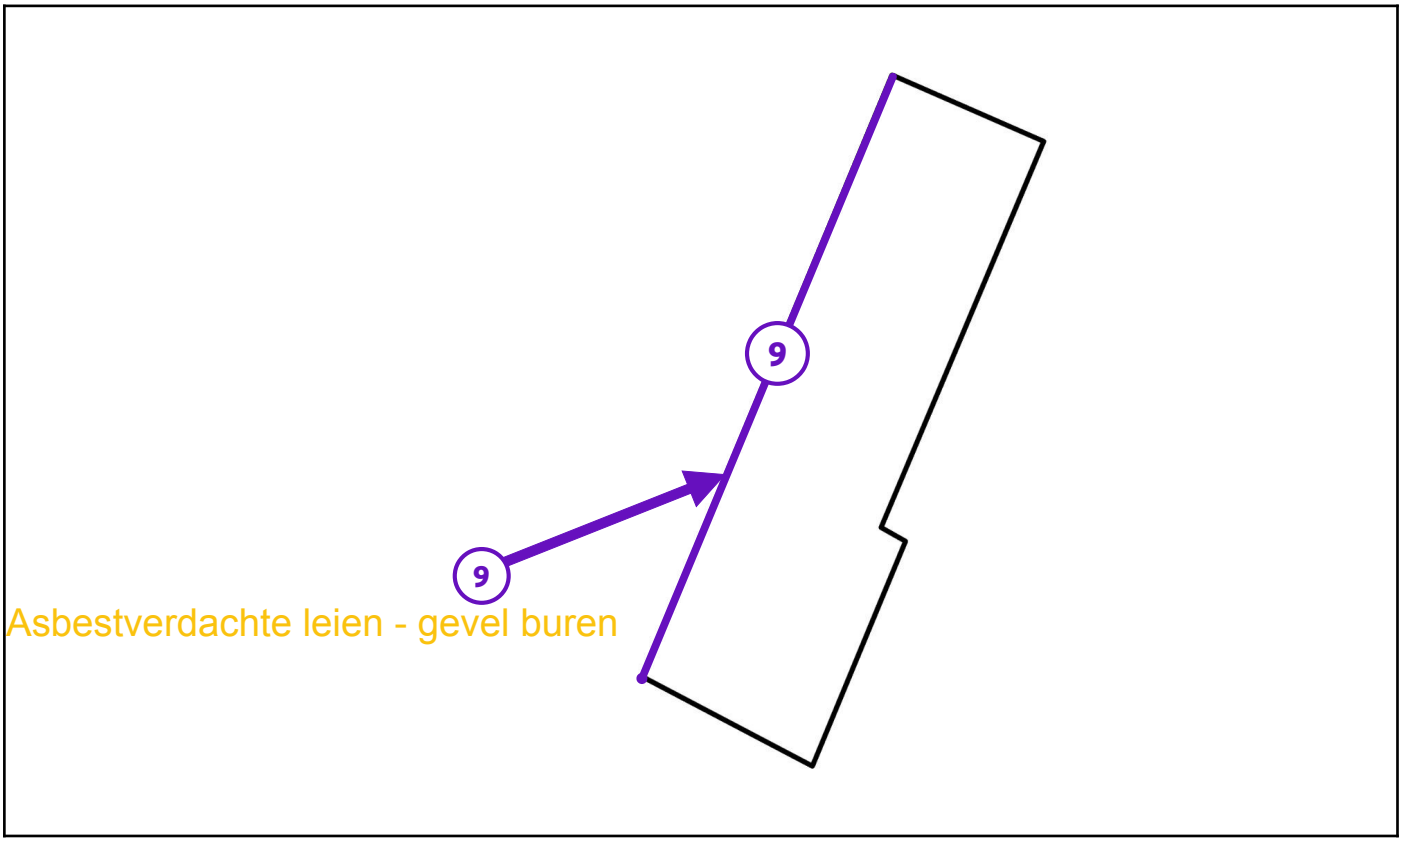
Plan 1.14: Hoofdgebouw plan - asbestverdachte leien

Beschrijving	Type	Actie
9. Asbestverdachte leien - gevel buren	Advies	-

De gevel van de buren is afgewerkt met asbestverdachte leien.

Hemelwater dat afspoelt van asbestcement daken of gevels kan asbestdeeltjes bevatten. Gebruik het enkel voor gesloten circuits (bv. spoelen toiletten). Reinig na het vervangen van het dak of de gevel de dakgoten en regenwaterput of -ton om asbesthoudend sediment of slib te verwijderen.

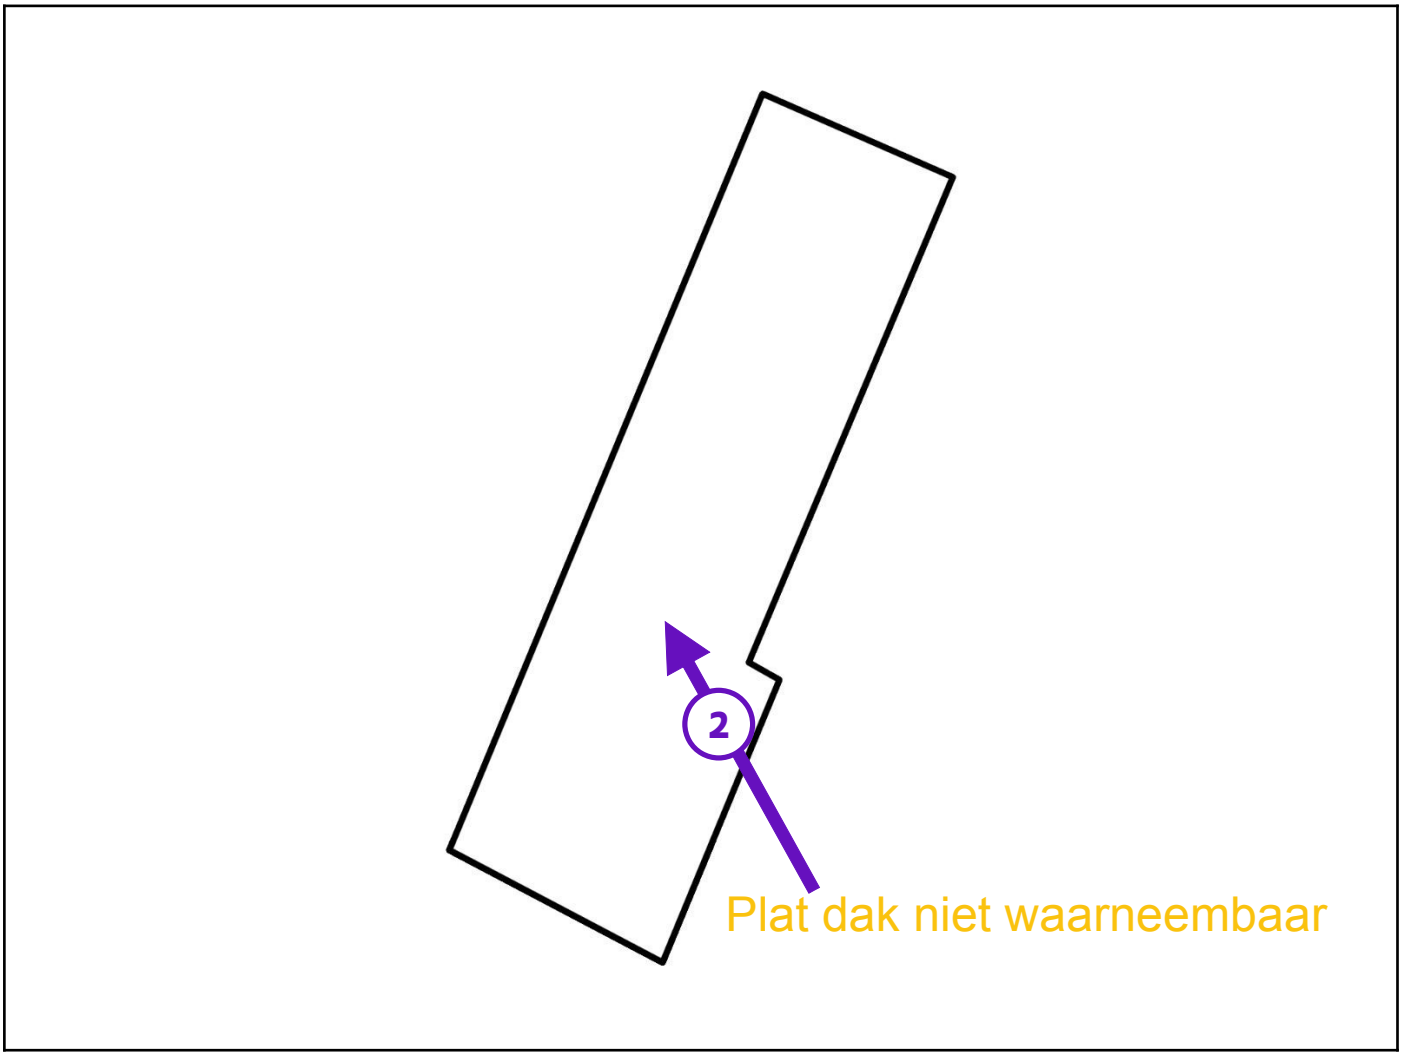
Plan 1.15: Hoofdgebouw plan

Beschrijving	Type	Actie
2. Plat dak niet waarneembaar	Beperking	-

Reden: Het te onderzoeken materiaal situeert zich hoger dan 3,50 m te rekenen vanaf een veilige ondergrond

Uitleg van de asbestdeskundige: Het plat dak is niet beoordeeld omwille van de hoogte. Conform het inspectieprotocol mag ik een beperking inroepen voor hoogtes hoger dan 3,5 m. Indien men dit wil laten onderzoeken, dient er een nieuwe afspraak gemaakt te worden en moet er een hoogtewerker voorzien worden, evenals iemand die bevoegd is om deze te bedienen.

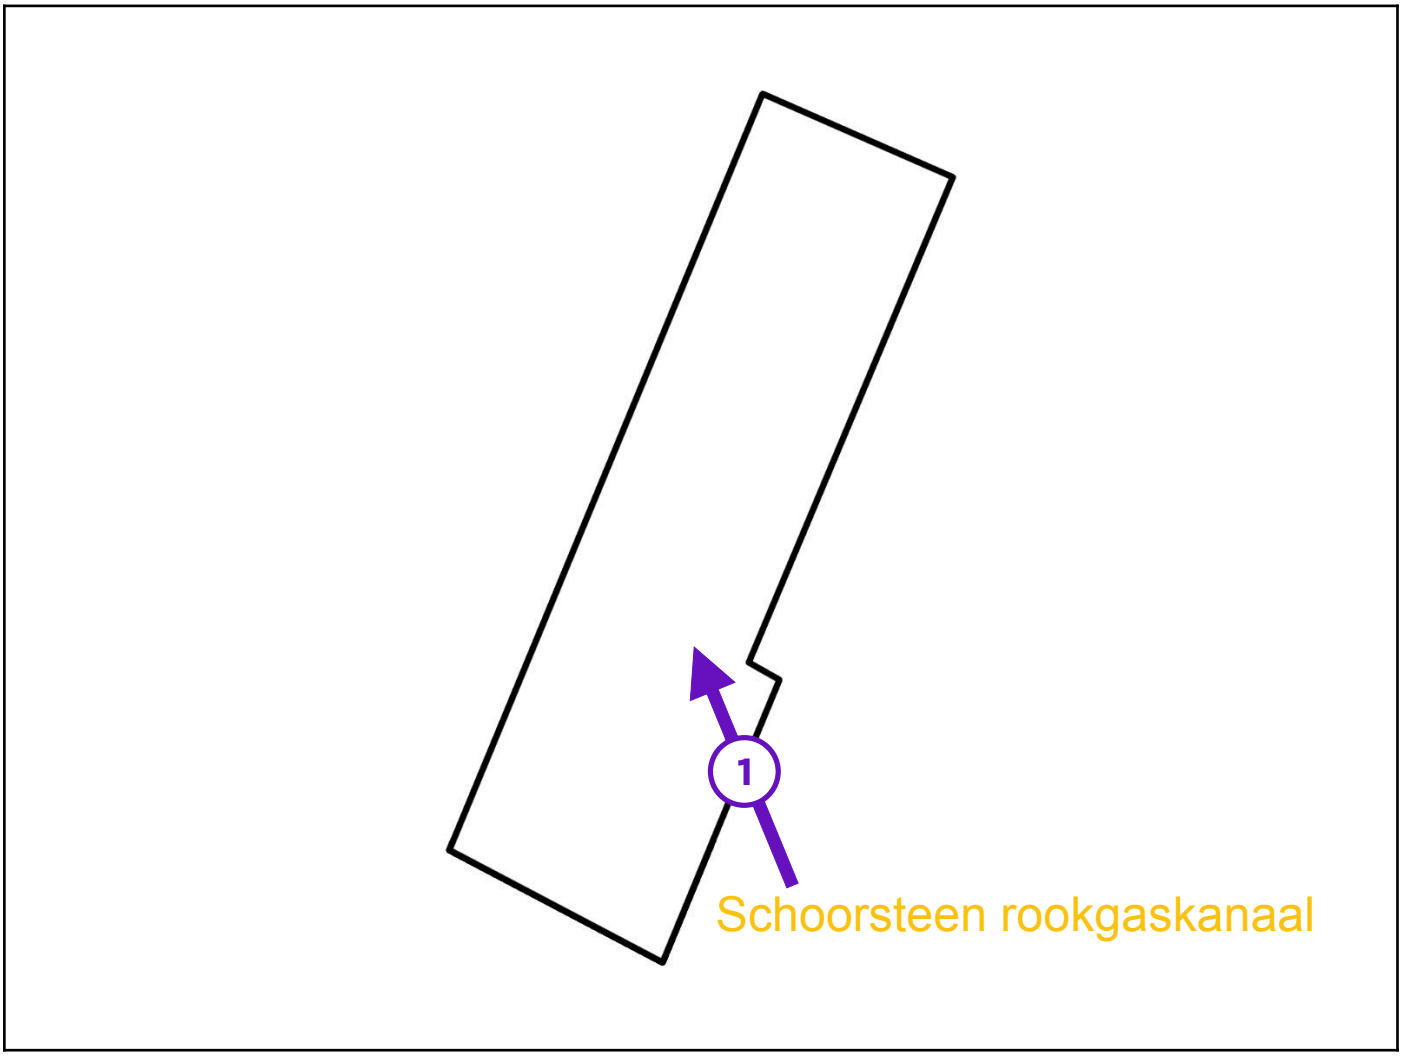
Plan 1.16: Hoofdgebouw plan

Beschrijving	Type	Actie
1. Schoorsteen rookgaskanaal	Beperking	-

Reden: Het te onderzoeken materiaal situeert zich hoger dan 3,50 m te rekenen vanaf een veilige ondergrond

Uitleg van de asbestdeskundige: Het rookgaskanaal is niet beoordeeld. Aan de binnenzijde is het rookgaskanaal niet zichtbaar. Aan de buitenzijde is het hoger dan 3,5 meter om de schoorsteen te inspecteren. Het is niet zichtbaar of er een asbestverdacht rookgaskanaal aanwezig is in de schoorsteen. Conform het inspectieprotocol mag ik een beperking inroepen voor hoogtes hoger dan 3,5 m. Indien men dit wil laten onderzoeken, dient er een nieuwe afspraak gemaakt te worden en moet er een hoogtewerker voorzien worden, evenals iemand die bevoegd is om deze te bedienen en eventueel een technieker die de al dan niet aanwezige schouwhoed kan afnemen en weer terugplaatsen.

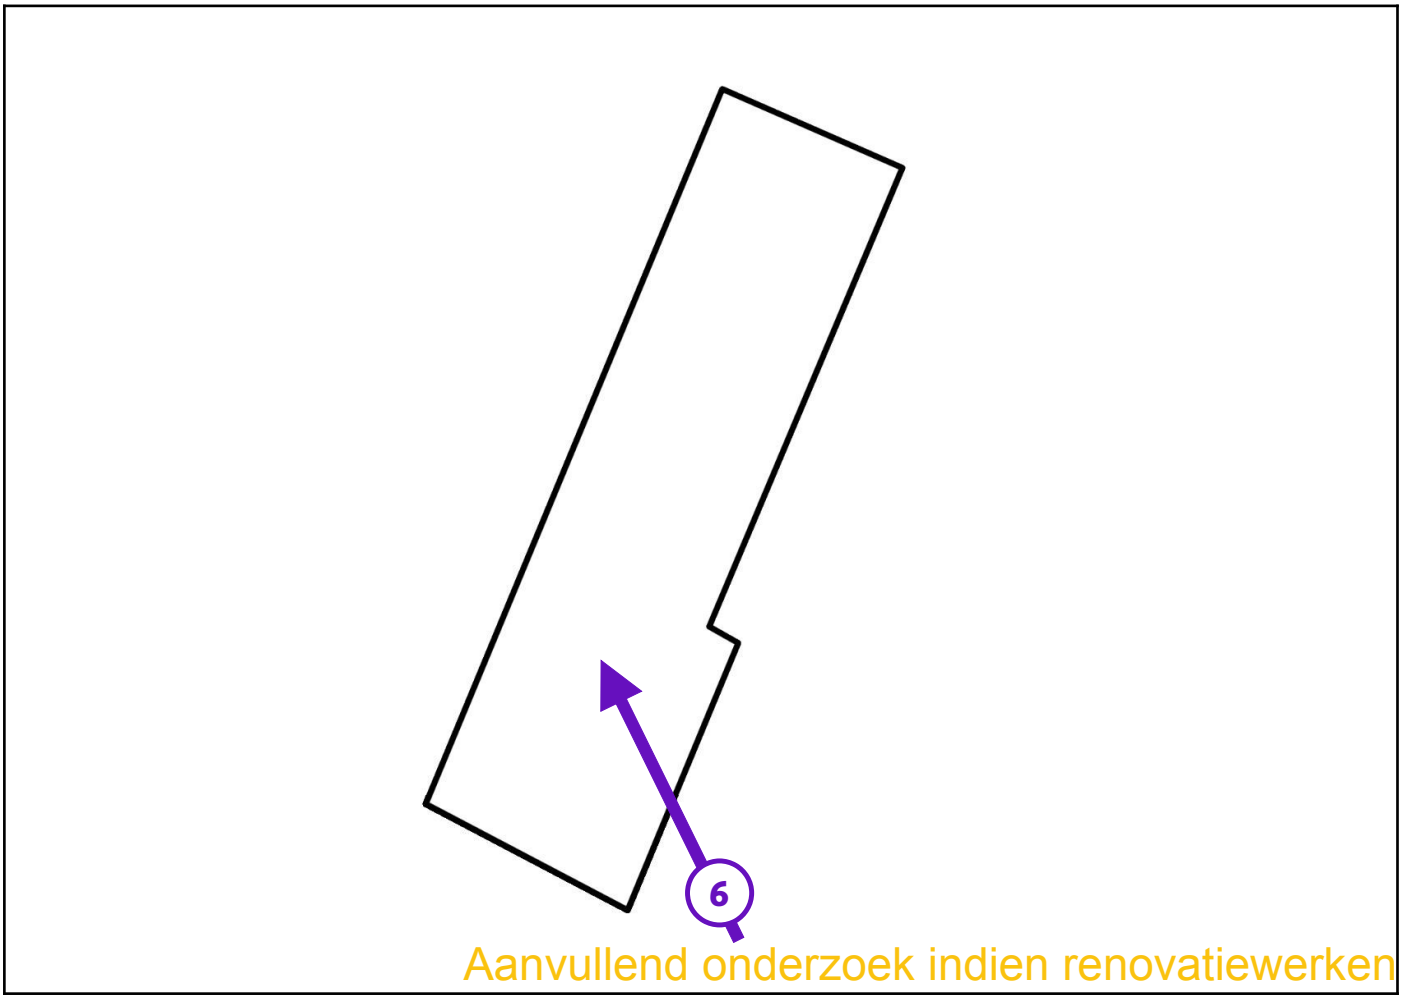
Plan 1.17: Volledig pand - aanvullend onderzoek

Beschrijving	Type	Actie
6. Aanvullend onderzoek indien renovatiewerken	Advies	-

Dit betreft een niet-destructief onderzoek. (enkel visueel onderzoek)

Bij renovatiewerken dient er een aanvullend onderzoek te worden uitgevoerd.
