Asbestinventarisattest

Roeselaarsestraat 44, 8870 Izegem

Attestnummer : **20260522-000317.000**
Uitgegeven op : **22.05.2026**
Geldig tot : **22.05.2036**

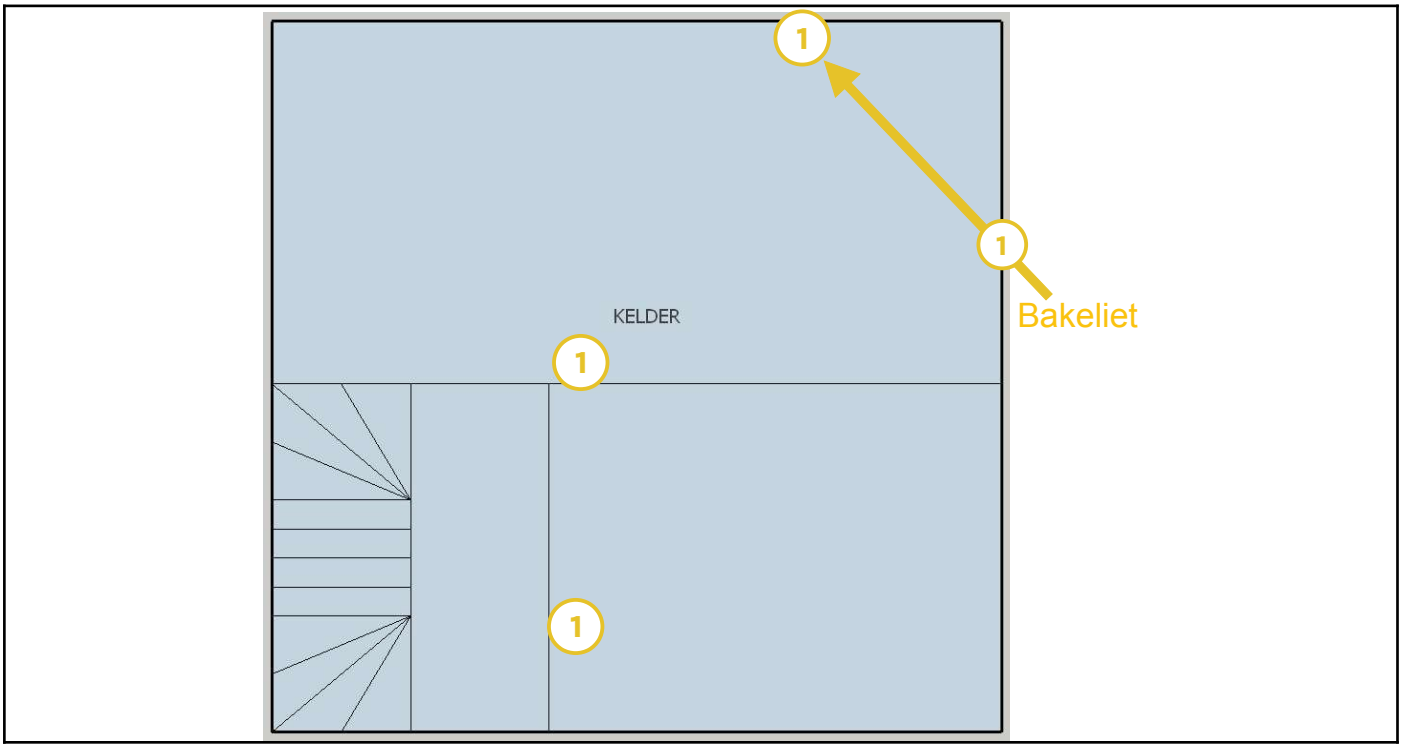
Plan 1.1: Kelder - bakeliet

Beschrijving	Type	Actie
1. Bakeliet	Asbestmateriaal	Zorgvuldig beheren

Eindbeoordeling materiaalrisico	Laag materiaalrisico en/of verlaagde kans op vezelvrijgave

Gebondenheid	Categorie 1: hechtgebonden in oorsprong
Asbestsoort (vezeltype)	Crocidoliet aanwezig
Asbestconcentratie	Laag (< 50%)
Afschermingsgraad van het gehele materiaal	Geheel of deels vrij aan de binnenlucht, maar geen contact met binnenluchtstromen
Toestand van het materiaal	Onbeschadigd, niet verweerd

- Zorg voor een veilig beheer. Vermijd het beschadigen van het asbestmateriaal. Controleer de toestand jaarlijks op wijzigingen.
- Voer bijkomende staalname(s) uit.

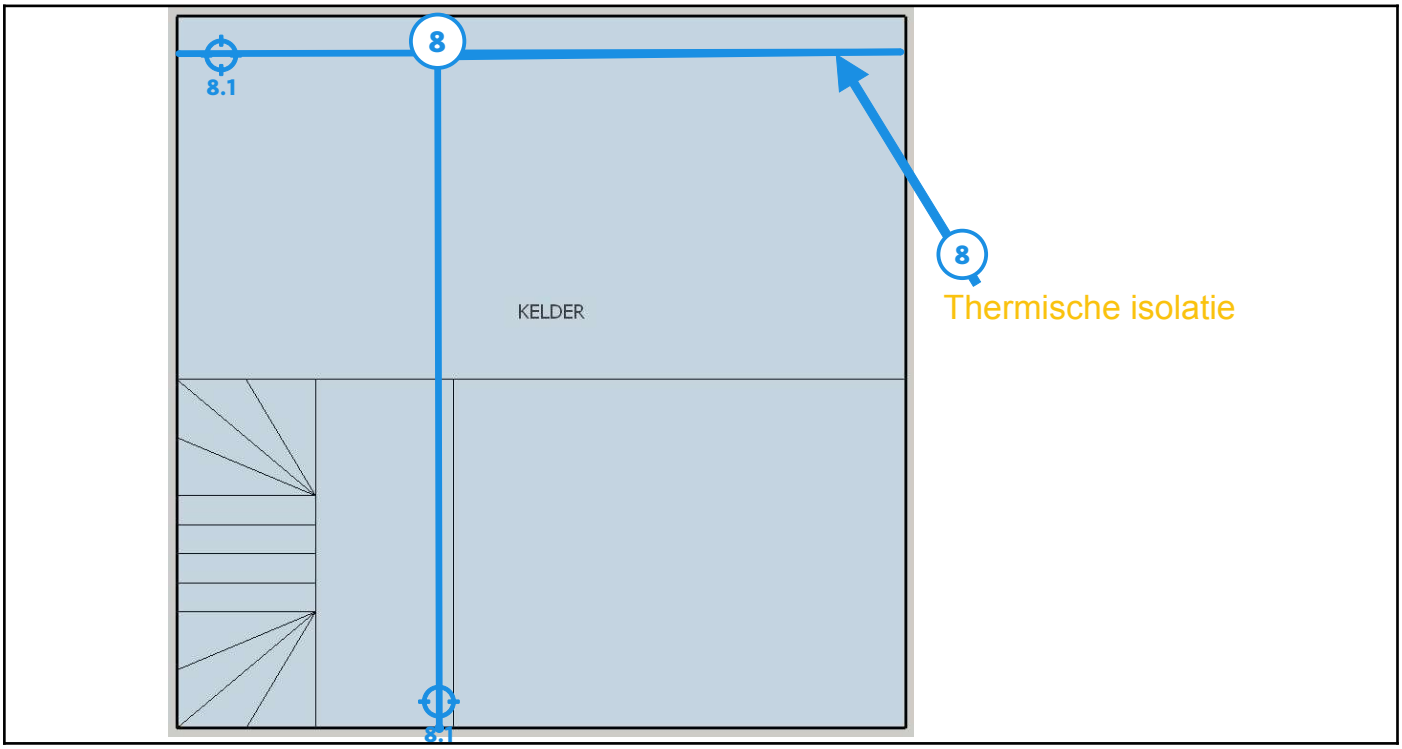
Plan 1.2: Kelder - thermische isolatie

Beschrijving	Type	Actie
8. Thermische isolatie	Geen asbest	-
8.1 Code: MM003	Mengmonster	-

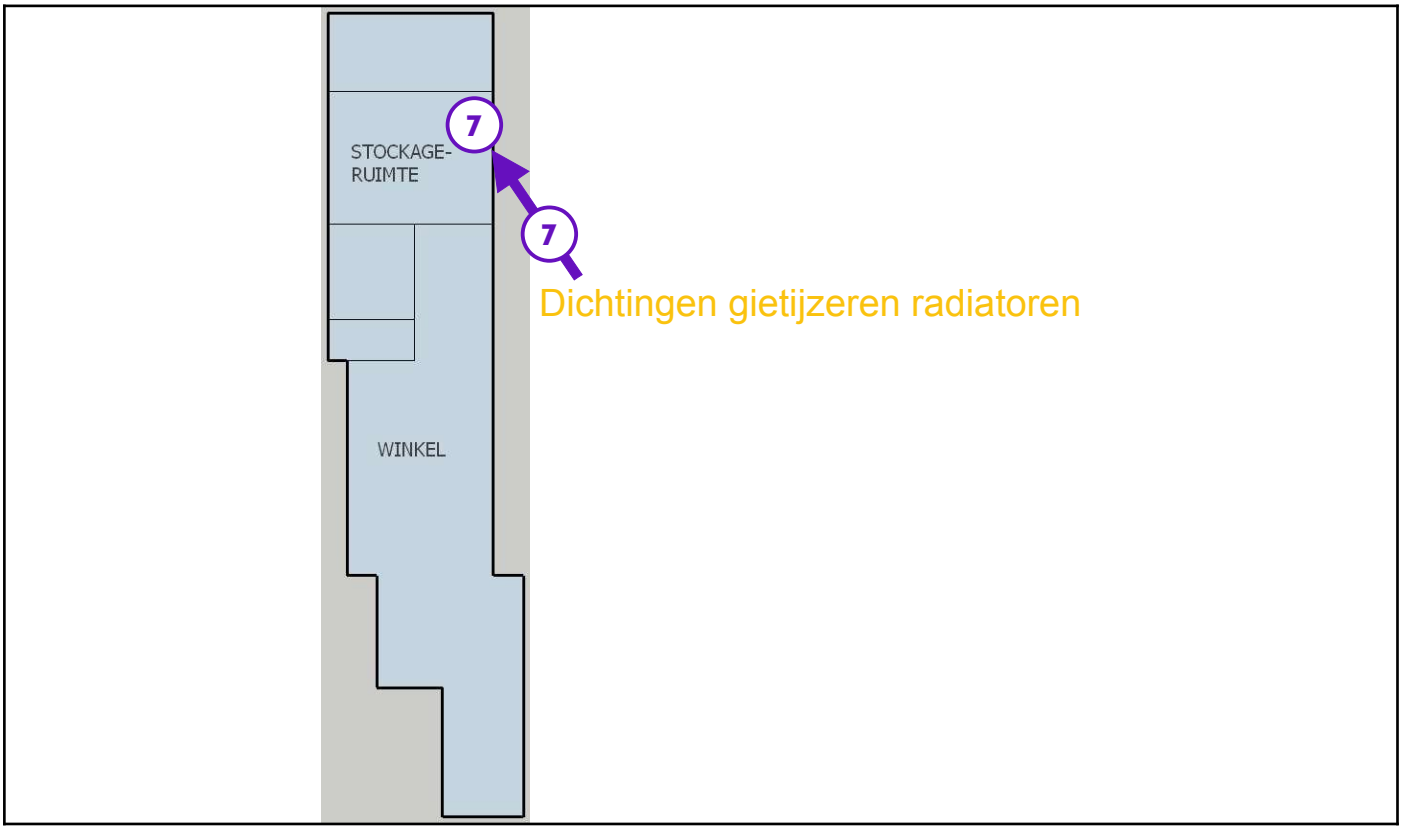
Plan 1.3: Grondplan - dichtingen gietijzeren radiatoren

Beschrijving	Type	Actie
7. Dichtingen gietijzeren radiatoren	Advies	-

Tijdens de inspectie trokken de radiatoren mijn aandacht. Deze radiatoren bevatten vaak pakkingen die mogelijk asbestverdacht of asbesthoudend zijn. Omdat ik geen destructieve methoden mag toepassen, heb ik visueel aan de buitenzijde geen pakkingen kunnen vaststellen. Bij renovatie of sloop is een destructief onderzoek naar deze radiatoren echter noodzakelijk, aangezien de kans groot is dat ze asbesthoudende pakkingen bevatten.

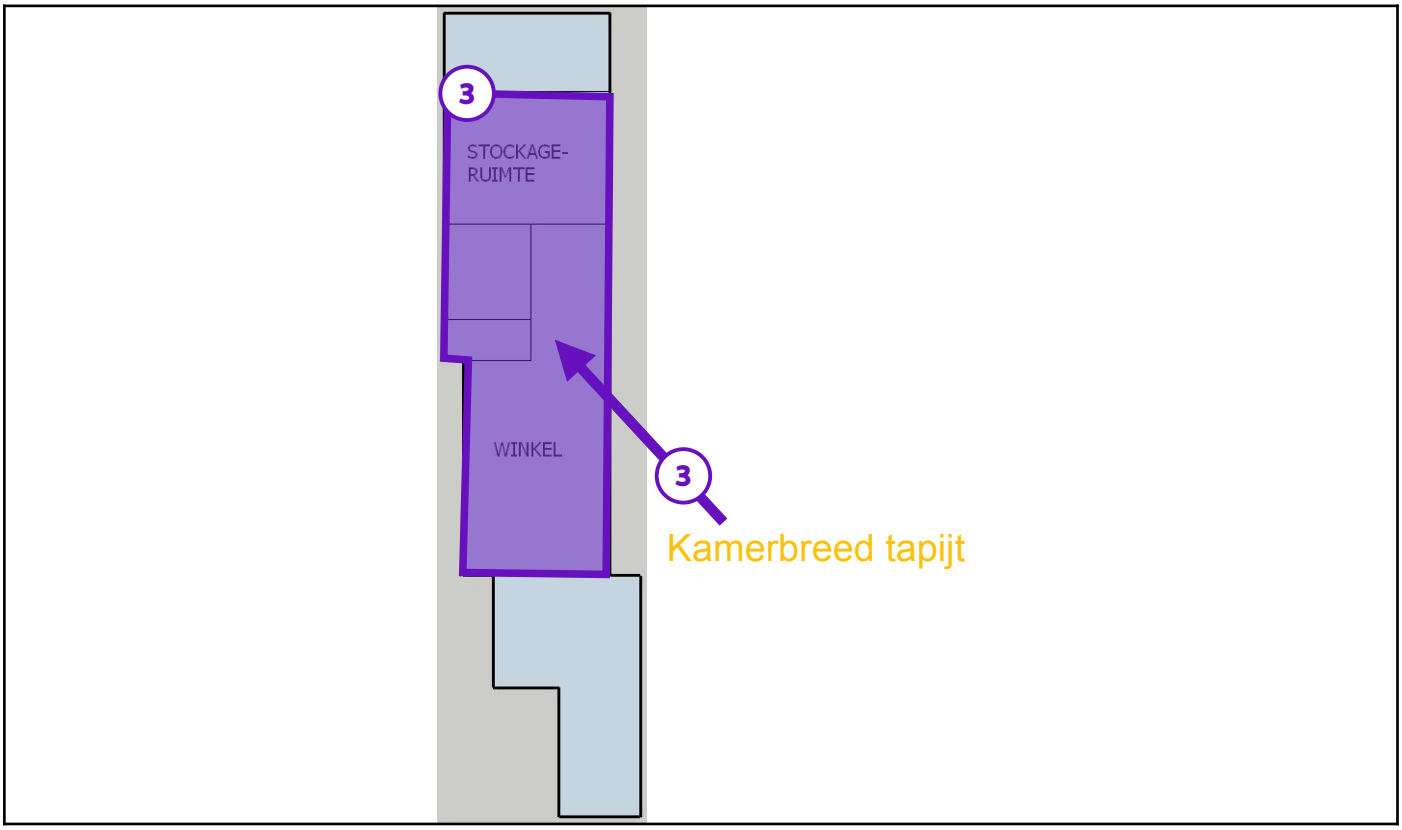
Plan 1.4: Grondplan - kamerbreed tapijt

Beschrijving	Type	Actie
3. Kamerbreed tapijt	Advies	-

Het kamerbreed tapijt is in goede staat en overal goed bevestigd. Dit betreft een niet-destructief onderzoek. Onderliggende lagen konden niet worden geïdentificeerd en geinspecteerd.

Bij renovatie of sloop is het aangeraden om een destructief onderzoek te laten uitvoeren van deze toepassingen.

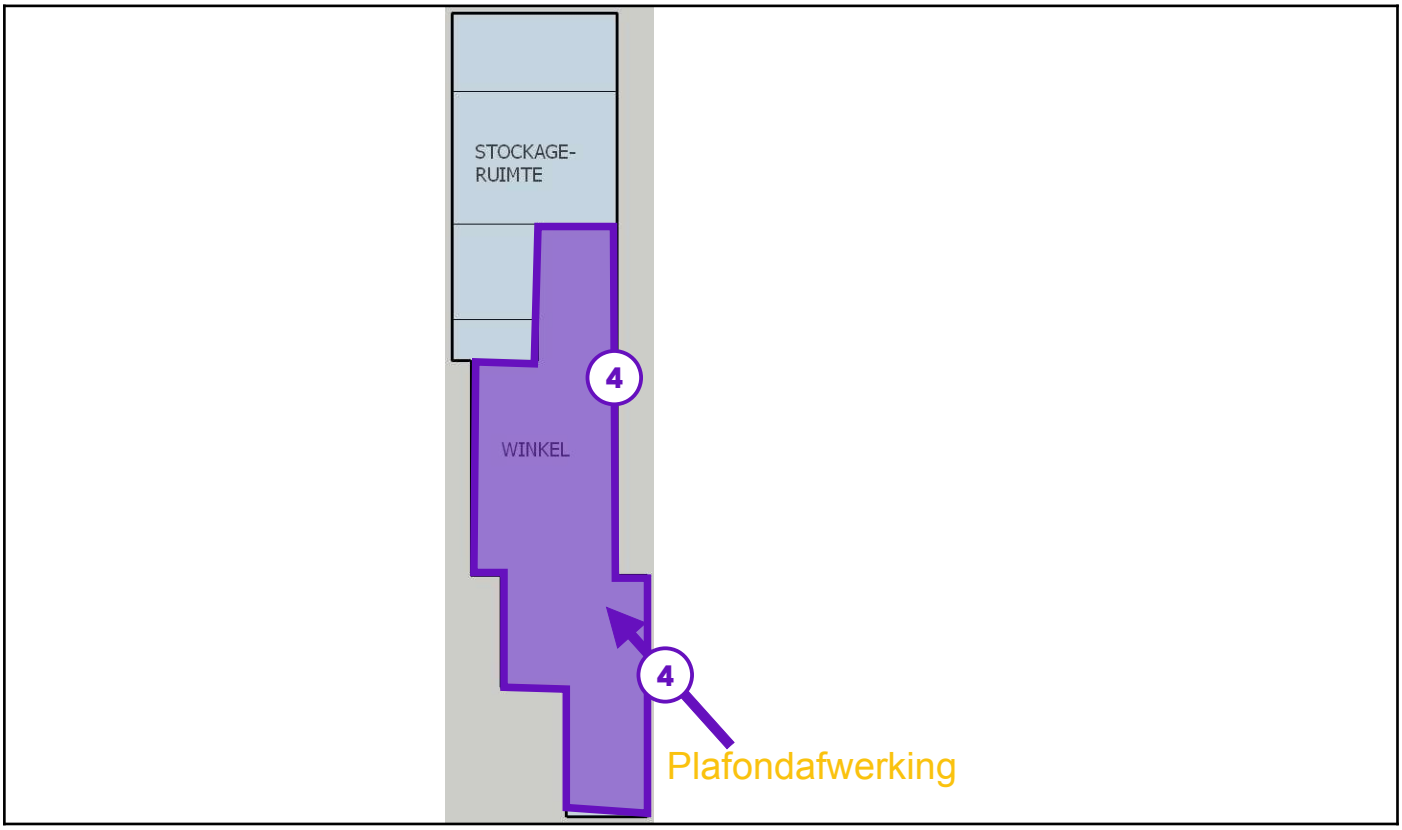
Plan 1.5: Grondplan - plafondafwerking

Beschrijving	Type	Actie
4. Plafondafwerking uit niet-asbestverdacht materiaal	Advies	-

De plafonds zijn gemaakt van niet-asbestverdachte materialen (bijvoorbeeld laminaat, gyproc, ...), deze toepassingen zijn niet asbestverdacht. Ik heb echter niet kunnen vaststellen of er mogelijk asbestverdachte of asbesthoudende materialen achter deze toepassingen aanwezig zijn. Bij renovatie of sloop is het aangeraden om een destructief onderzoek te laten uitvoeren van deze toepassingen.

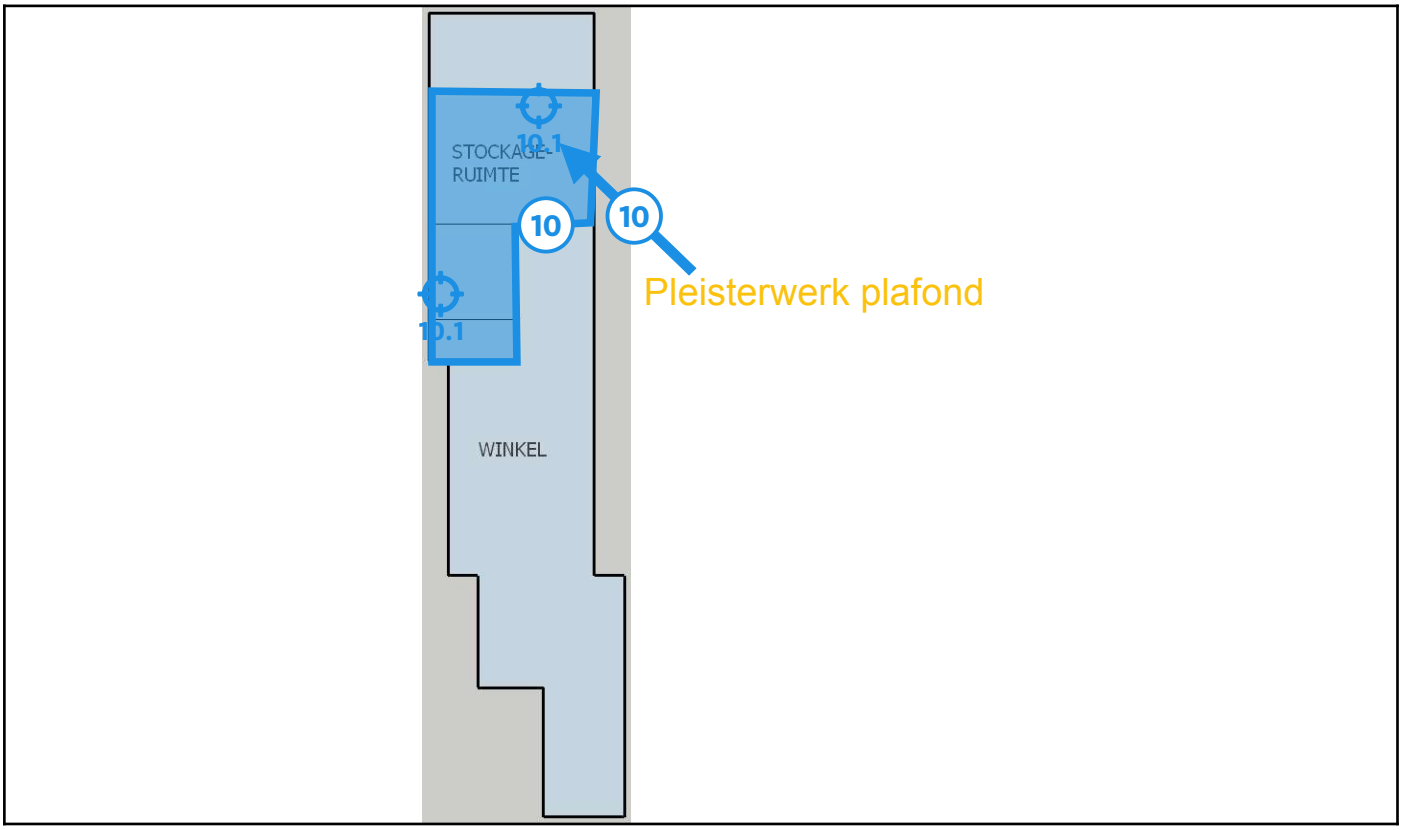
Plan 1.6: Grondplan - pleisterwerk plafond

Beschrijving	Type	Actie
10. Pleisterwerk plafond	Geen asbest	-
10.1 Code: MM002	Mengmonster	-

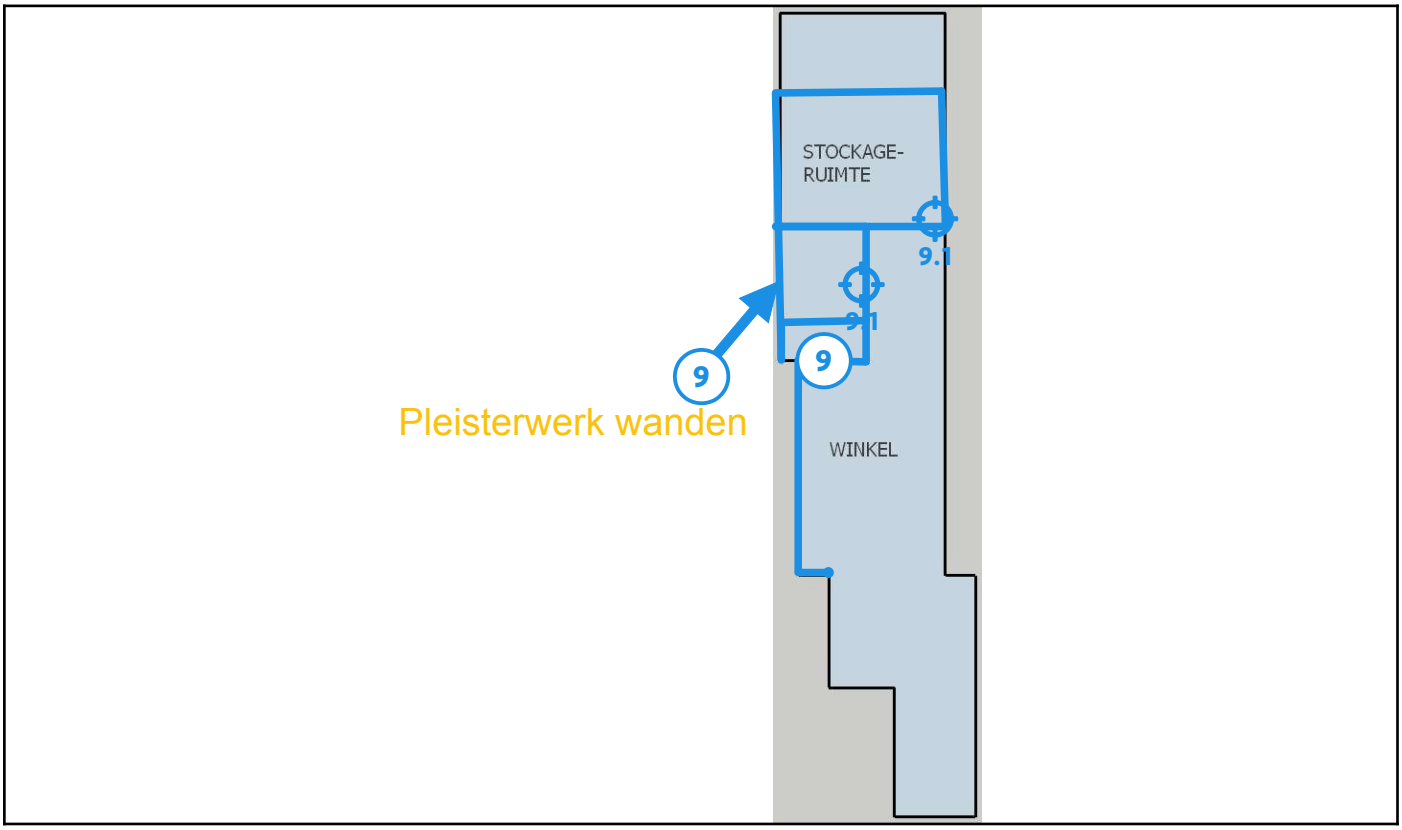
Plan 1.7: Grondplan - pleisterwerk wanden

Beschrijving	Type	Actie
9. Pleisterwerk wanden	Geen asbest	-
9.1 Code: MM001	Mengmonster	-

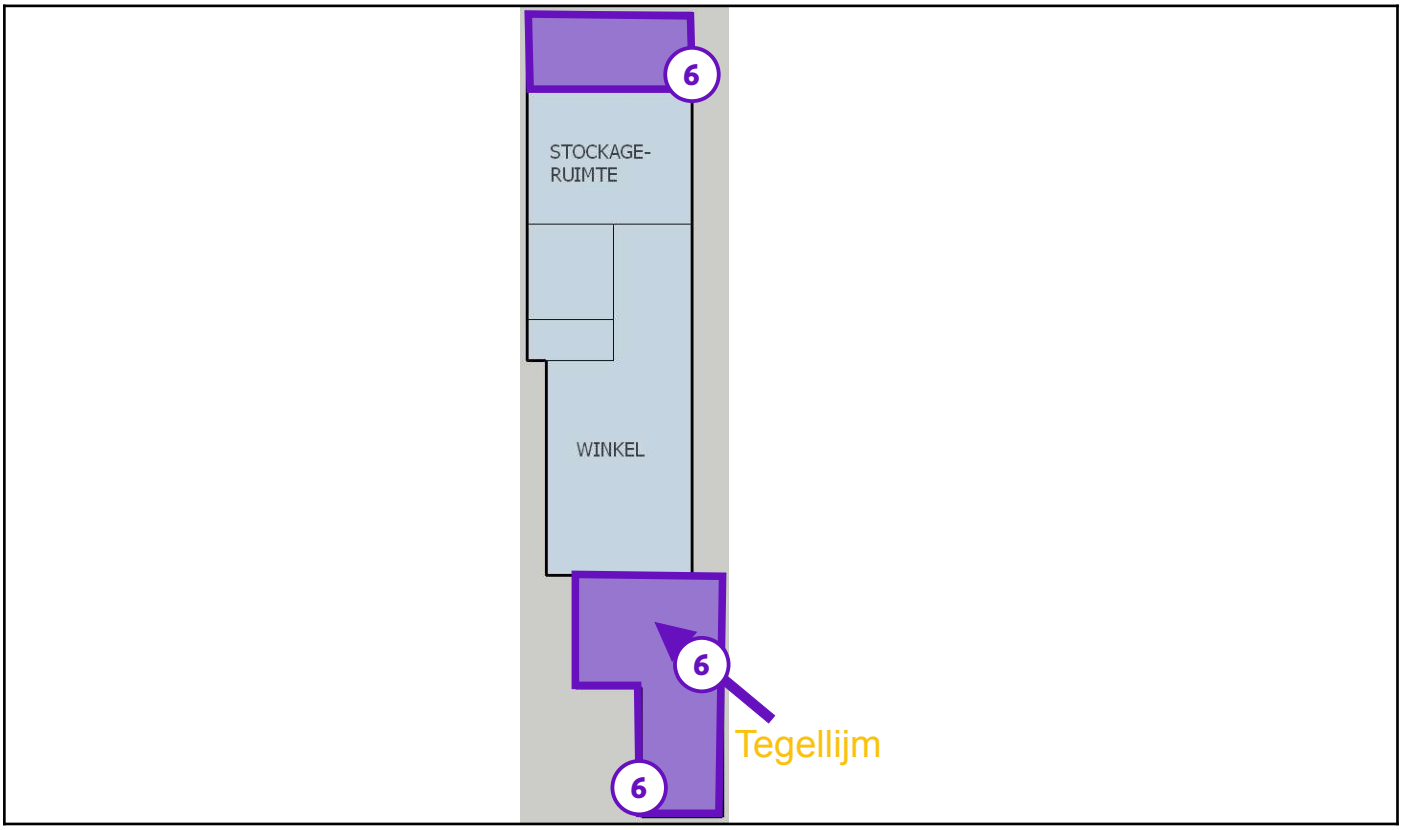
Plan 1.8: Grondplan - tegellijm

Beschrijving	Type	Actie
6. Tegellijm	Advies	-

De wandtegels, vloeren en plinten zijn in goede staat. Het betreft een niet-destructief onderzoek. Achterliggende materialen konden niet worden geïdentificeerd en geinspecteerd. Er is een kans dat de wandtegels, vloeren en plinten werden bevestigd met asbesthoudende lijm.

Bij renovatie of sloop is het aangeraden om een destructief onderzoek te laten uitvoeren van deze toepassingen.

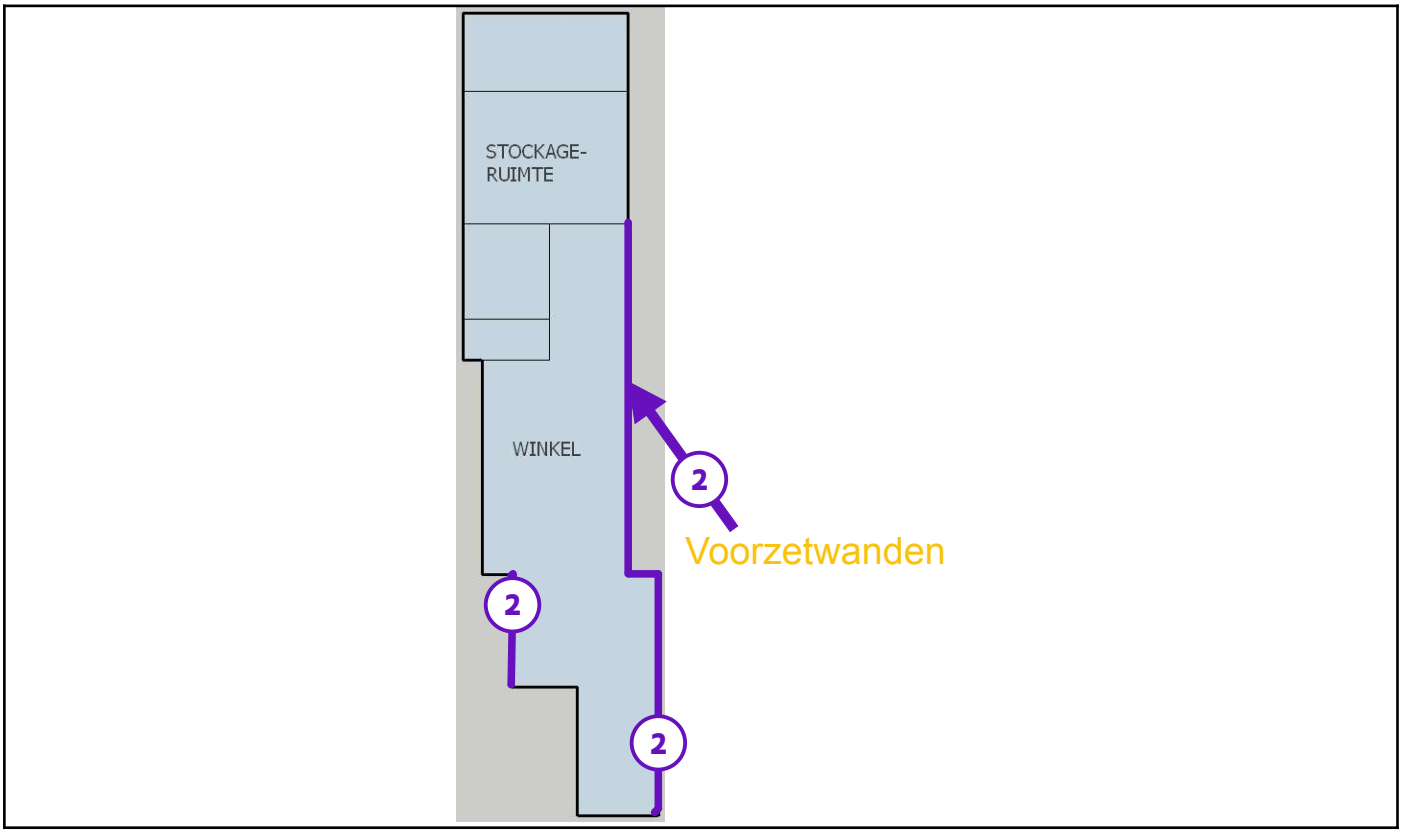
Plan 1.9: Grondplan - voorzetwanden

Beschrijving	Type	Actie
2. Voorzetwanden	Advies	-

Er werden voorzetwanden (valse muren) aangebracht. Als deskundige kan ik geen uitspraak doen over eventuele asbestverdachte toepassingen die aanwezig zijn of verborgen zitten achter de voorzetwanden. Bij renovaties, sloop of verbouwingen is het aan te raden een destructieve asbestinventaris op te stellen voor deze ruimtes.

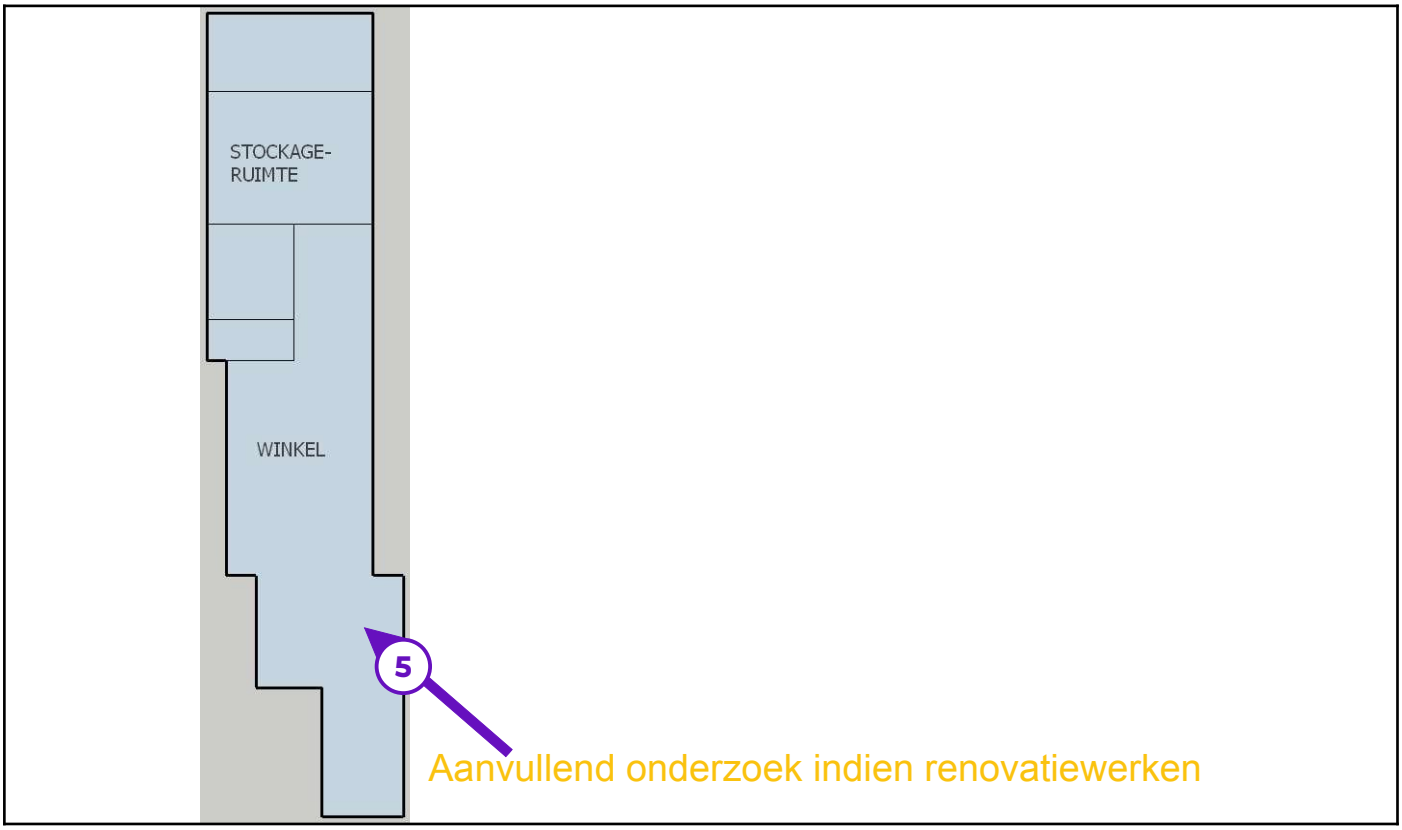
Plan 1.10: Volledig appartement - aanvullend onderzoek

Beschrijving	Type	Actie
5. Aanvullend onderzoek indien renovatiewerken	Advies	-

Dit betreft een niet-destructief onderzoek. (enkel visueel onderzoek)

Bij renovatiewerken dient er een aanvullend onderzoek te worden uitgevoerd.
