Asbestinventarisattest

Roeselaarsestraat 44/1, 8870 Izegem

Attestnummer : **20260522-000318.000**
Uitgegeven op : **22.05.2026**
Geldig tot : **Onbeperkt** (tenzij de toestand wijzigt)

Asbestveilig (maar mogelijk niet asbestvrij)

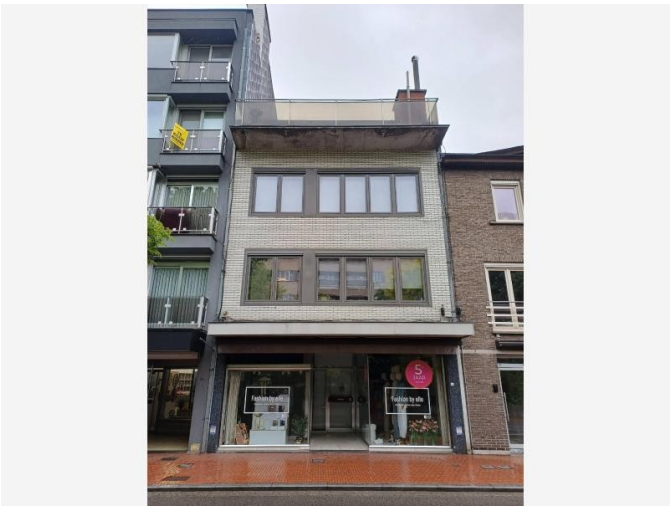
Zone 1: Hoofdgebouw

0 Asbestmaterialen

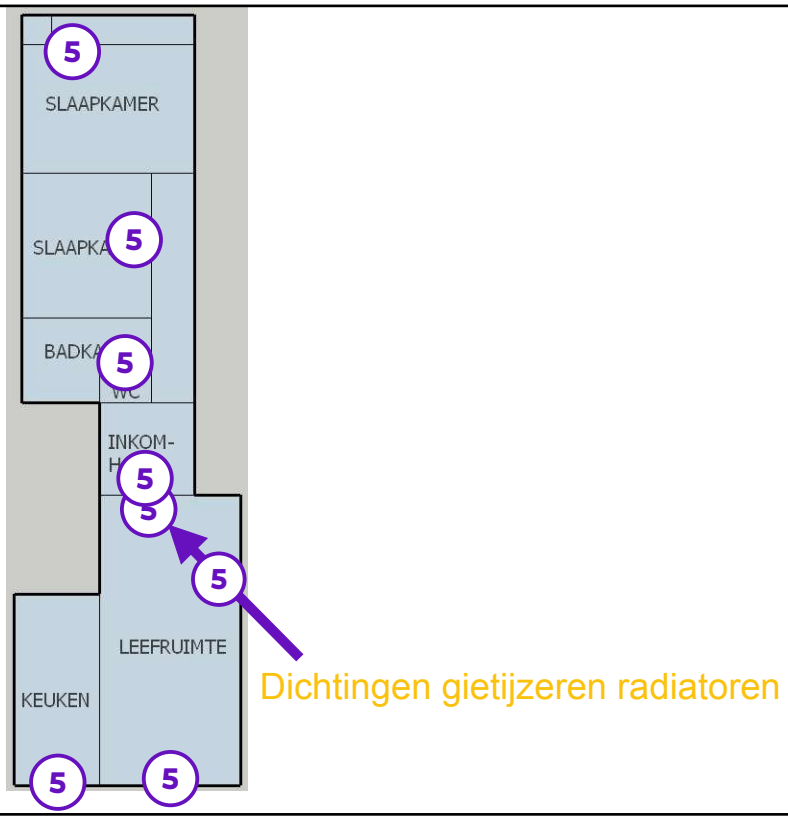
Plan 1.1: Grondplan - dichtingen gietijzeren radiatoren

Beschrijving	Type	Actie
5. Dichtingen gietijzeren radiatoren	Advies	-

Tijdens de inspectie trokken de radiatoren mijn aandacht. Deze radiatoren bevatten vaak pakkingen die mogelijk asbestverdacht of asbesthoudend zijn. Omdat ik geen destructieve methoden mag toepassen, heb ik visueel aan de buitenzijde geen pakkingen kunnen vaststellen. Bij renovatie of sloop is een destructief onderzoek naar deze radiatoren echter noodzakelijk, aangezien de kans groot is dat ze asbesthoudende pakkingen bevatten.

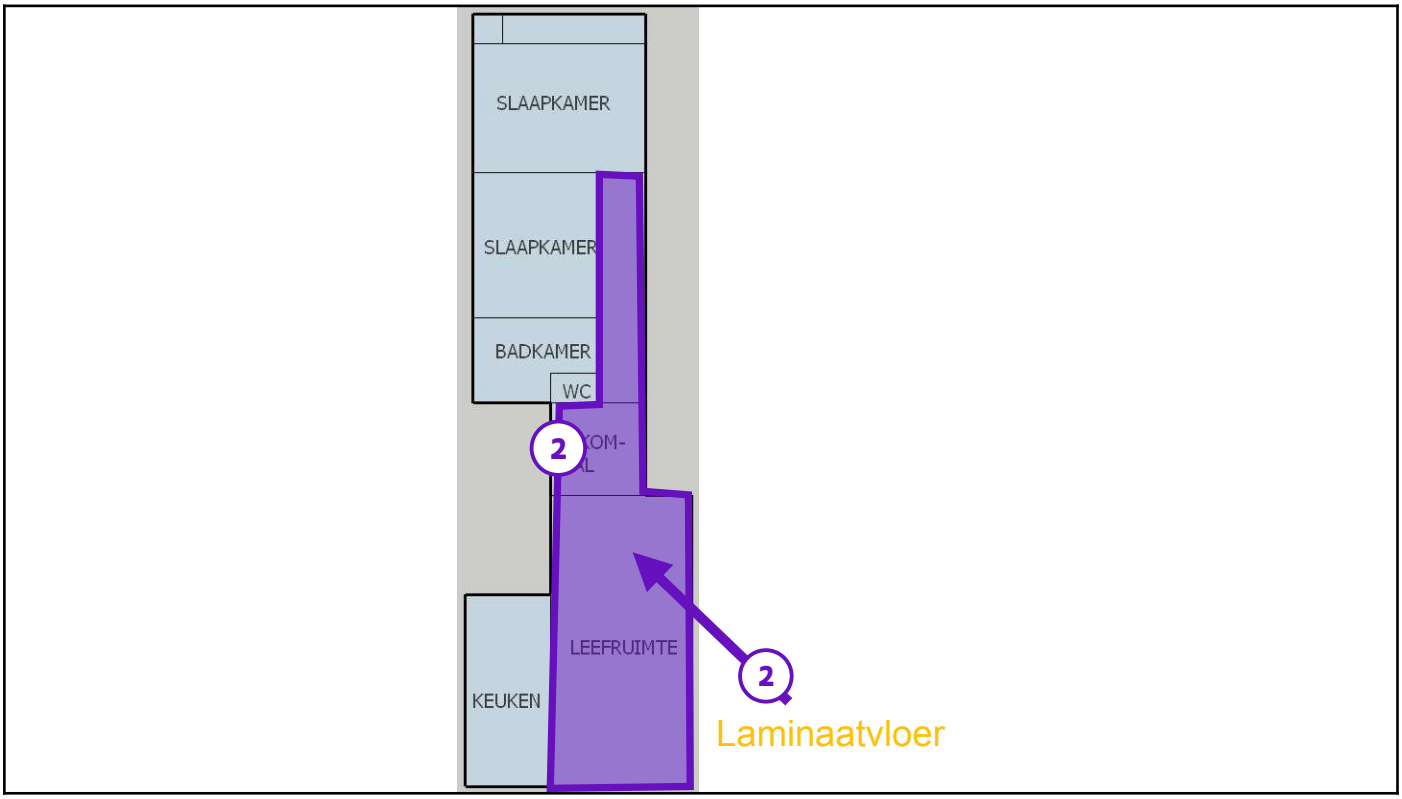
Plan 1.2: Grondplan - laminaatvloer

Beschrijving	Type	Actie
2. Laminaatvloer	Advies	-

De laminaatvloer is in goede staat en overal goed bevestigd. Dit betreft een niet-destructief onderzoek. Onderliggende lagen konden niet worden geïdentificeerd en geinspecteerd.

Bij renovatie of sloop is het aangeraden om een destructief onderzoek te laten uitvoeren van deze toepassingen.

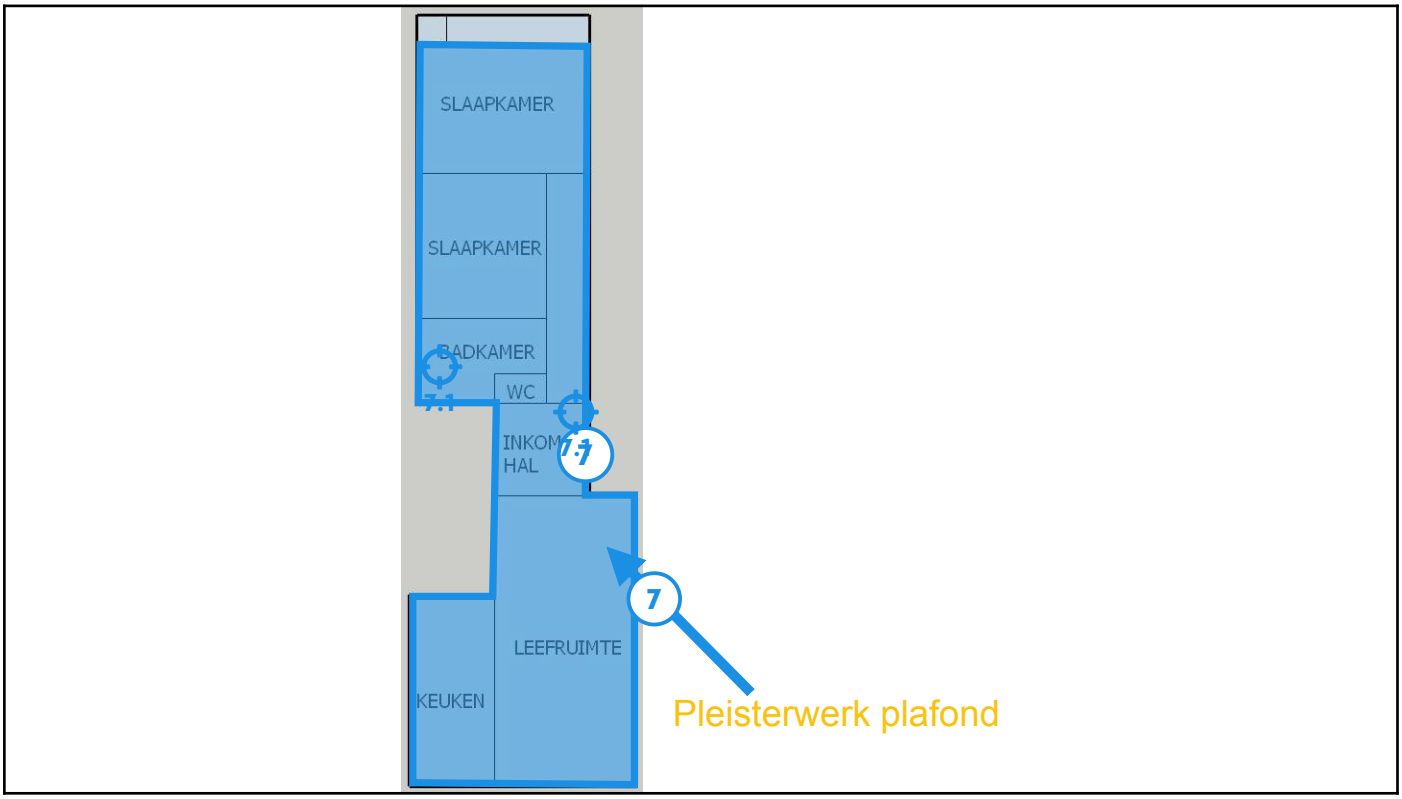
Plan 1.3: Grondplan - pleisterwerk plafond

Beschrijving	Type	Actie
7. Pleisterwerk plafond	Geen asbest	-
7.1 Code: MM002	Mengmonster	-

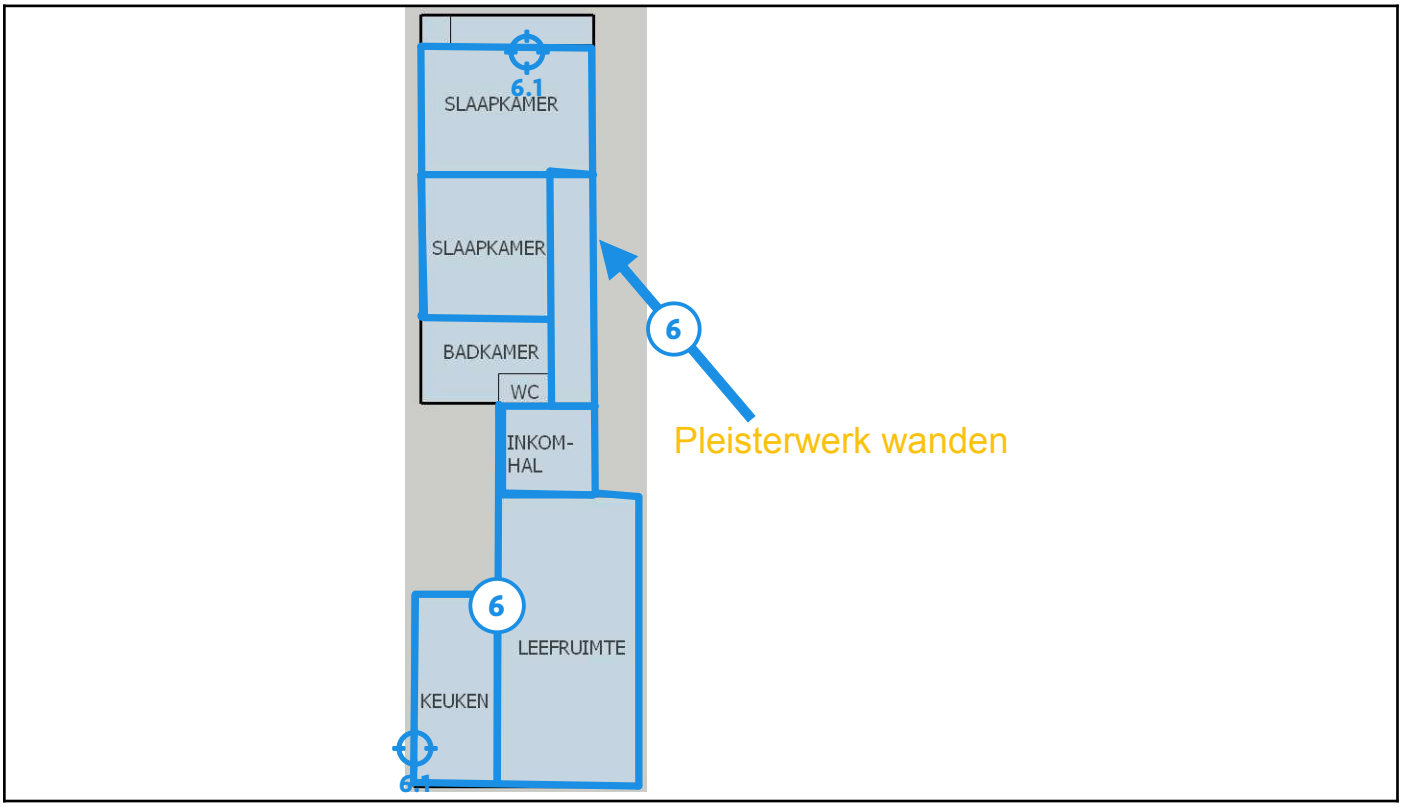
Plan 1.4: Grondplan - pleisterwerk wanden

Beschrijving	Type	Actie
6. Pleisterwerk wanden	Geen asbest	-
6.1 Code: MM001	Mengmonster	-

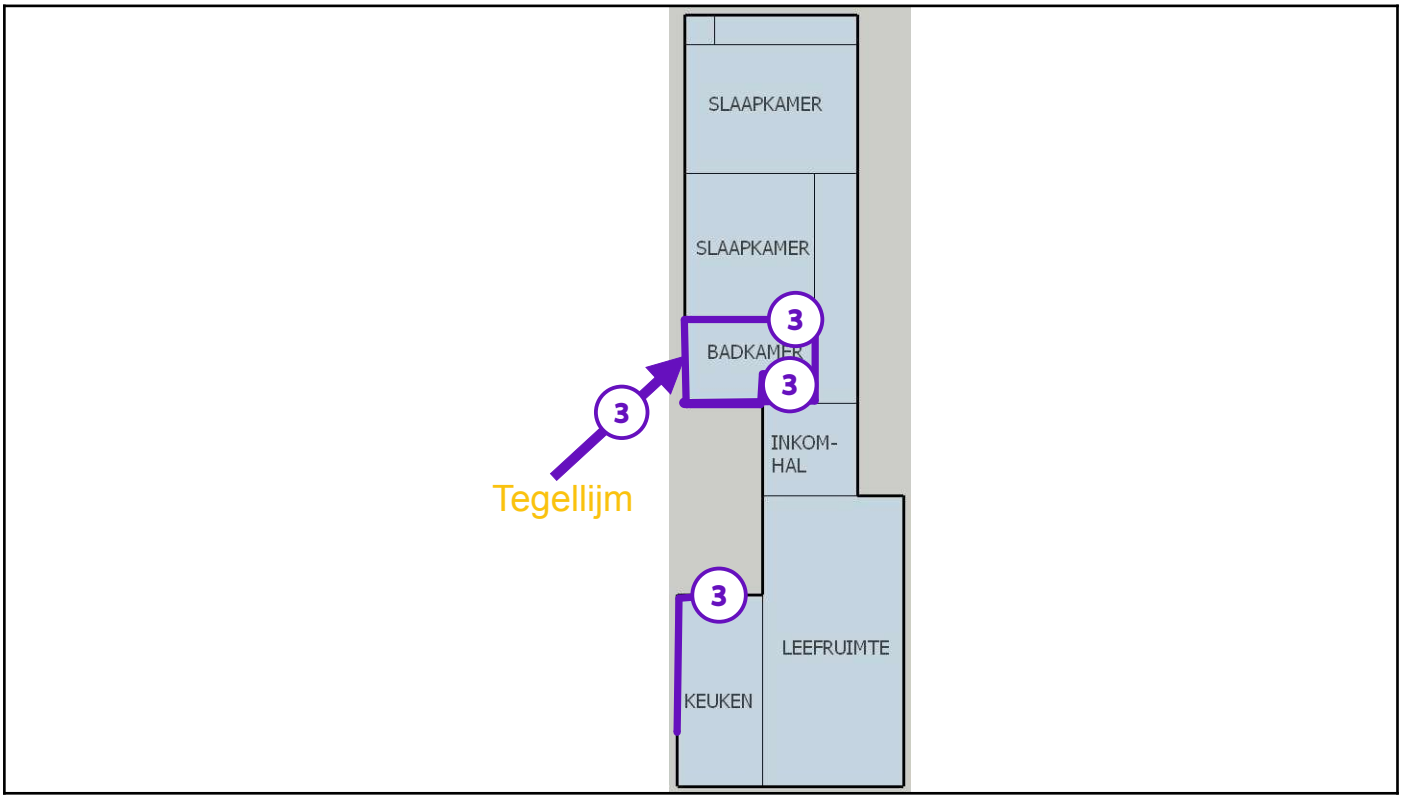
Plan 1.5: Grondplan - tegellijm

Beschrijving	Type	Actie
3. Tegellijm	Advies	-

De wandtegels, vloeren en plinten zijn in goede staat. Het betreft een niet-destructief onderzoek. Achterliggende materialen konden niet worden geïdentificeerd en geinspecteerd. Er is een kans dat de wandtegels, vloeren en plinten werden bevestigd met asbesthoudende lijm.

Bij renovatie of sloop is het aangeraden om een destructief onderzoek te laten uitvoeren van deze toepassingen.

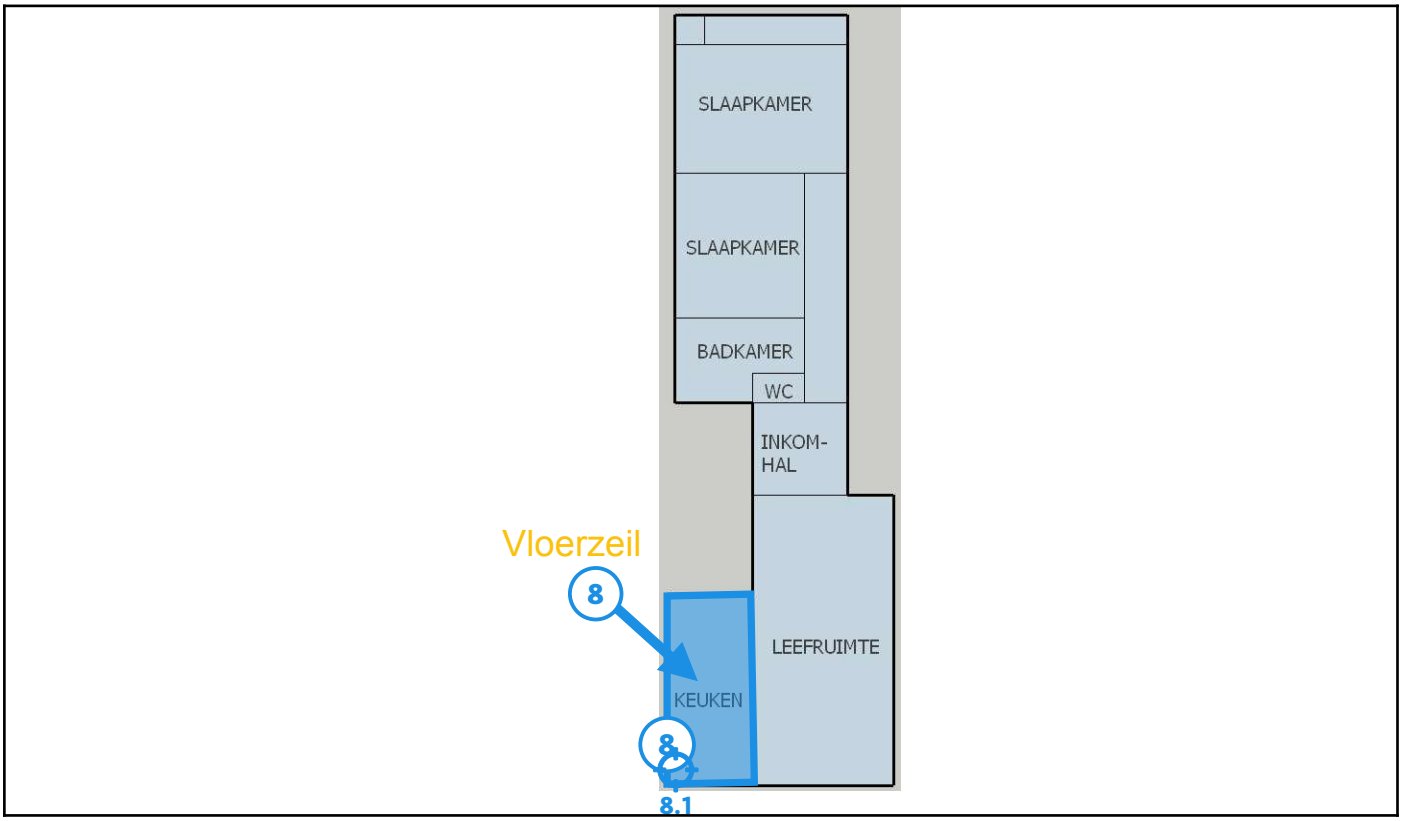
Plan 1.6: Grondplan - vloerzeil

Beschrijving	Type	Actie
8. Vloerzeil	Geen asbest	-
8.1 Code: MM003	Puntmonster	-

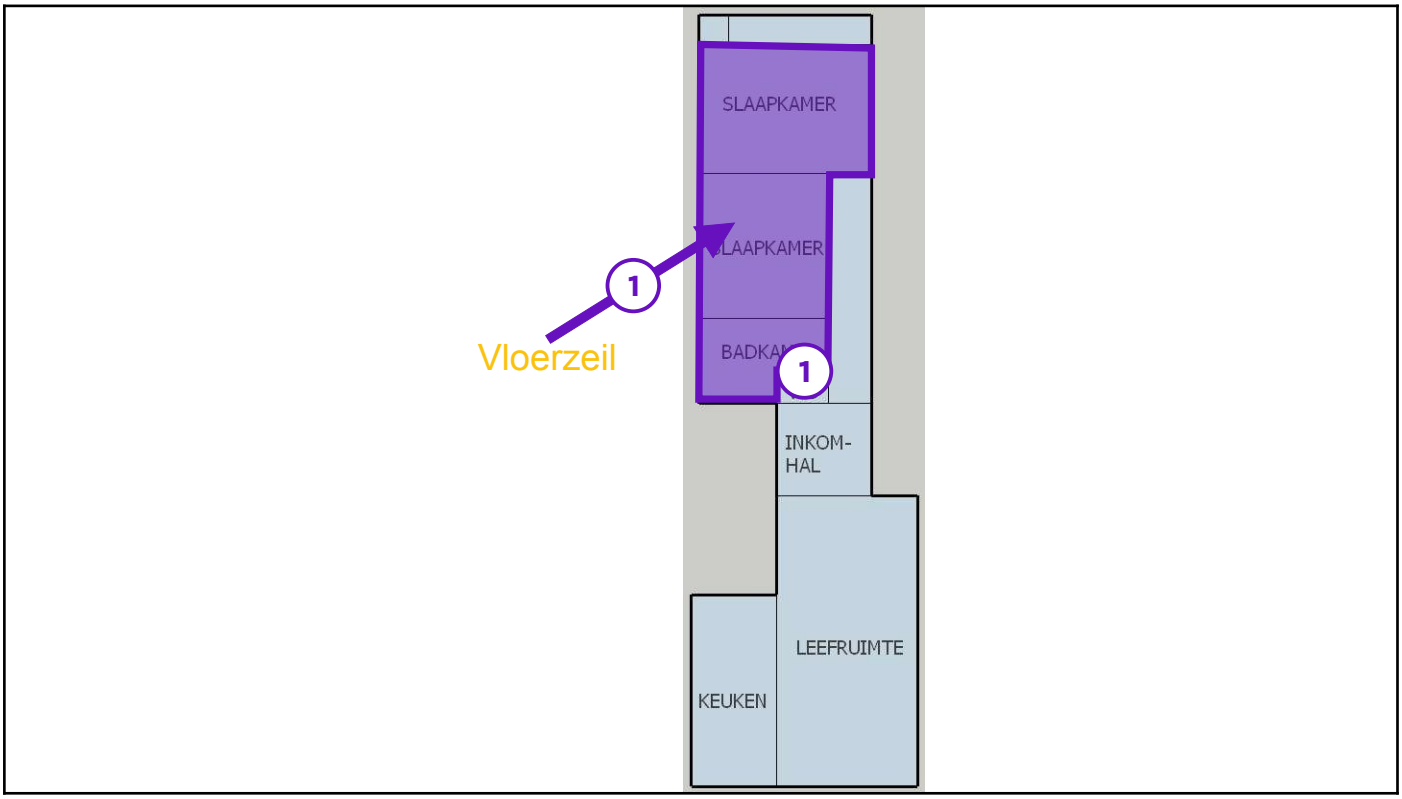
Plan 1.7: Grondplan - vloerzeil

Beschrijving	Type	Actie
1. Vloerzeil	Advies	-

Het vloerzeil is in goede staat en overal goed bevestigd. Dit betreft een niet-destructief onderzoek. Onderliggende lagen konden niet worden geïdentificeerd en geinspecteerd.

Bij renovatie of sloop is het aangeraden om een destructief onderzoek te laten uitvoeren van deze toepassingen.

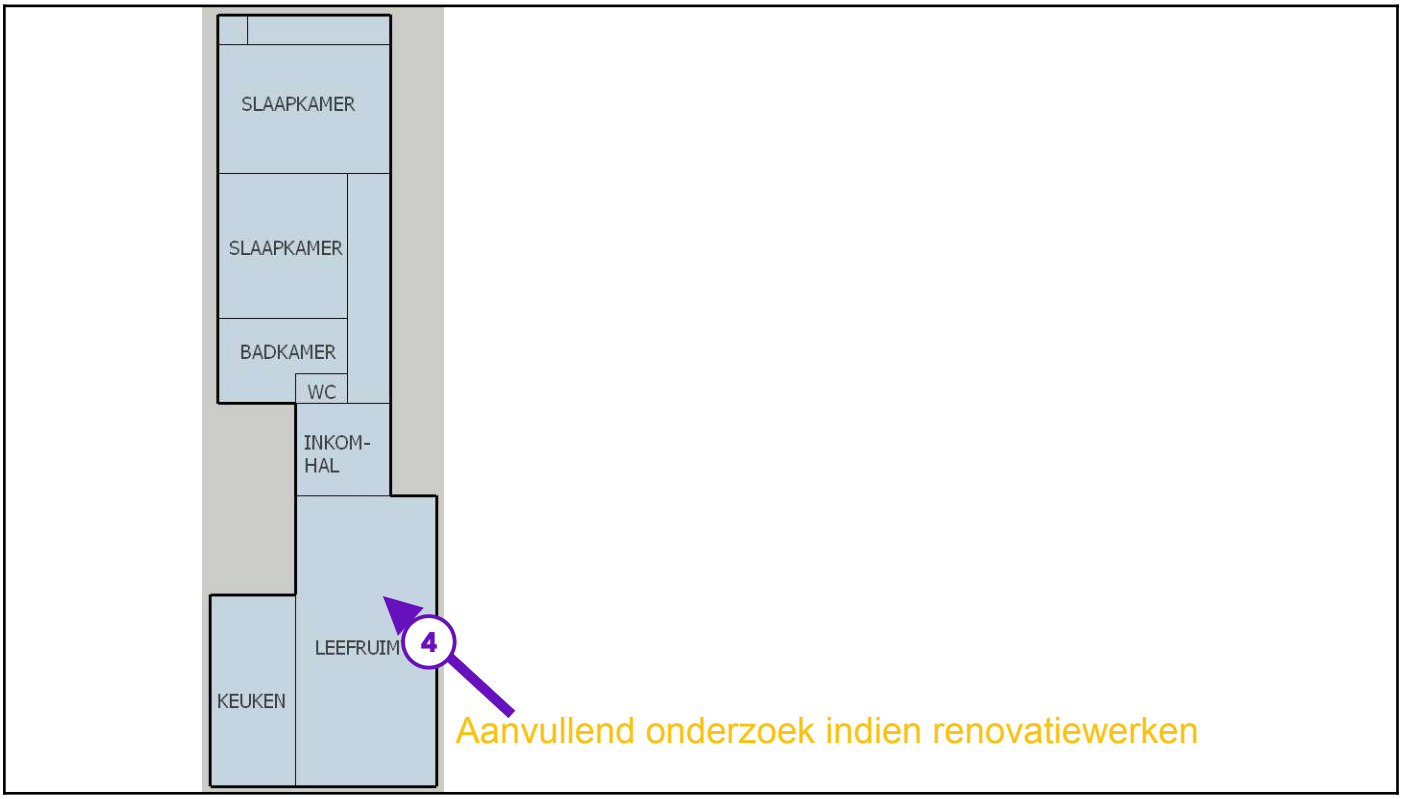
Plan 1.8: Volledig appartement - aanvullend onderzoek

Beschrijving	Type	Actie
4. Aanvullend onderzoek indien renovatiewerken	Advies	-

Dit betreft een niet-destructief onderzoek. (enkel visueel onderzoek)

Bij renovatiewerken dient er een aanvullend onderzoek te worden uitgevoerd.
