Asbestinventarisattest

Roeselaarsestraat 44/2, 8870 Izegem

Attestnummer : **20260521-000173.000**
Uitgegeven op : **21.05.2026**
Geldig tot : **Onbeperkt** (tenzij de toestand wijzigt)

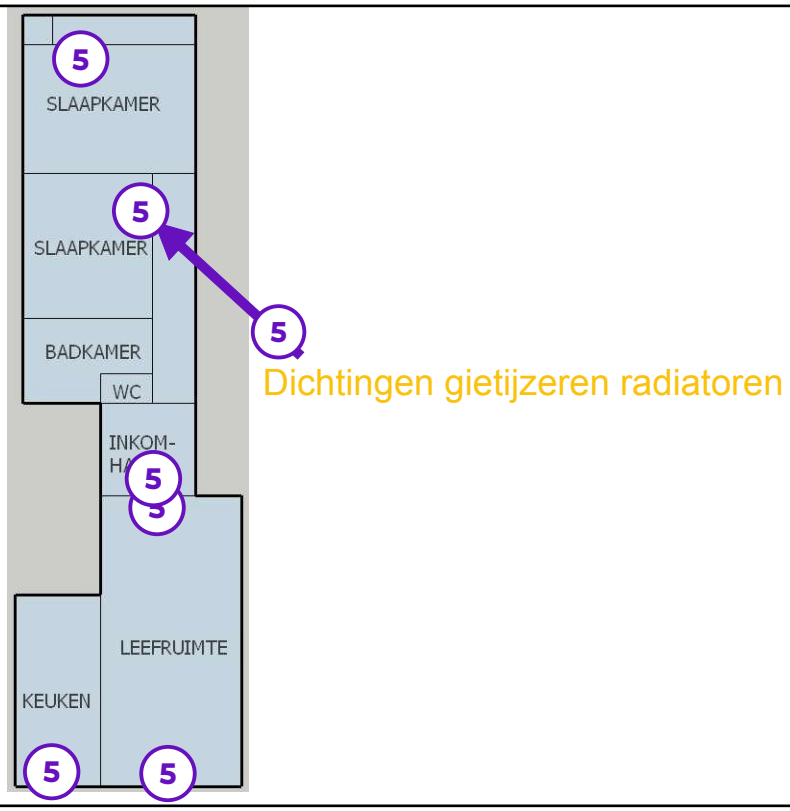
Plan 1.1: Grondplan - dichtingen gietijzeren radiatoren

Beschrijving	Type	Actie
5. Dichtingen gietijzeren radiatoren	Advies	-

Tijdens de inspectie trokken de radiatoren mijn aandacht. Deze radiatoren bevatten vaak pakkingen die mogelijk asbestverdacht of asbesthoudend zijn. Omdat ik geen destructieve methoden mag toepassen, heb ik visueel aan de buitenzijde geen pakkingen kunnen vaststellen. Bij renovatie of sloop is een destructief onderzoek naar deze radiatoren echter noodzakelijk, aangezien de kans groot is dat ze asbesthoudende pakkingen bevatten.

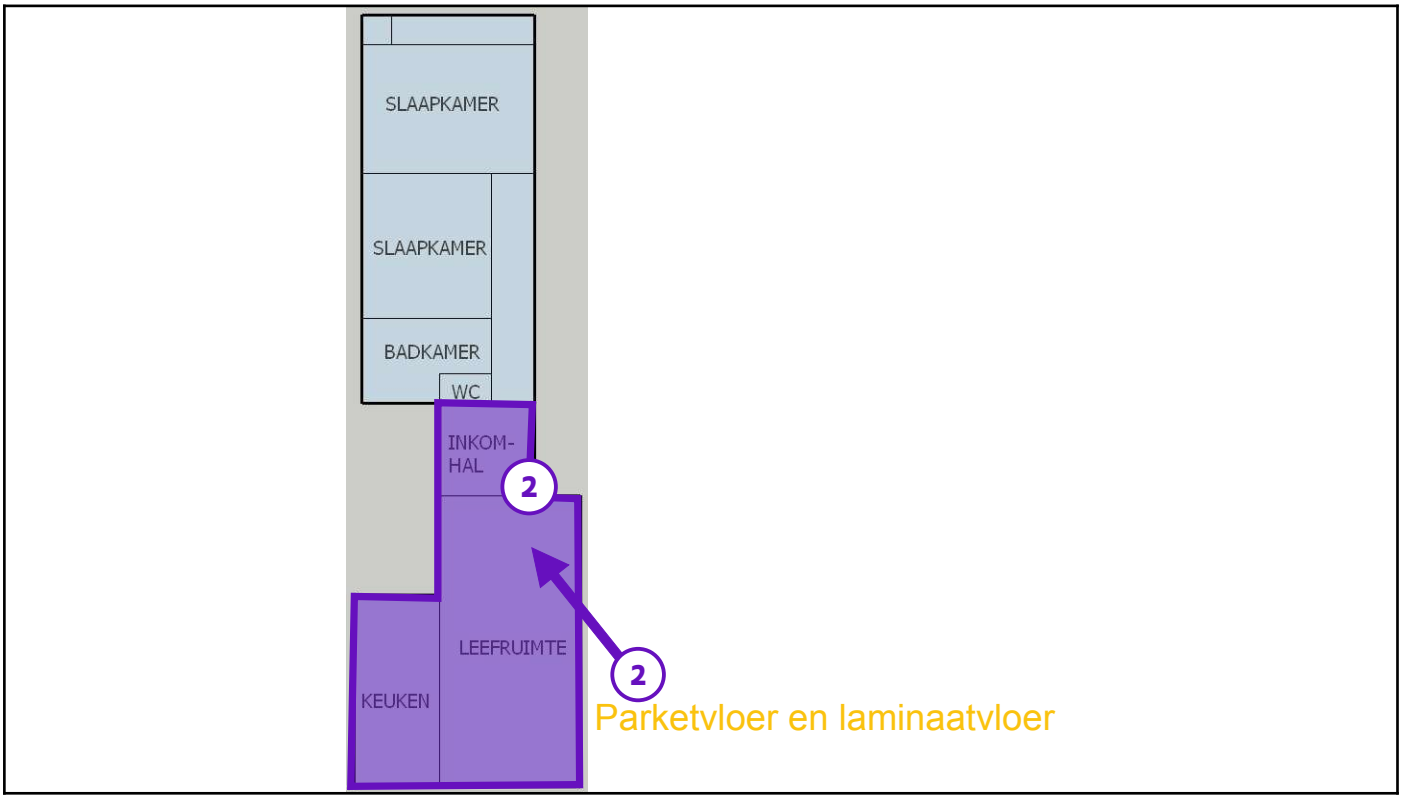
Plan 1.2: Grondplan - parketvloer en laminaatvloer

Beschrijving	Type	Actie
2. Parketvloer en laminaatvloer	Advies	-

De parketvloer en laminaatvloer is in goede staat en overal goed bevestigd. Dit betreft een niet-destructief onderzoek. Onderliggende lagen konden niet worden geïdentificeerd en geinspecteerd.

Bij renovatie of sloop is het aangeraden om een destructief onderzoek te laten uitvoeren van deze toepassingen.

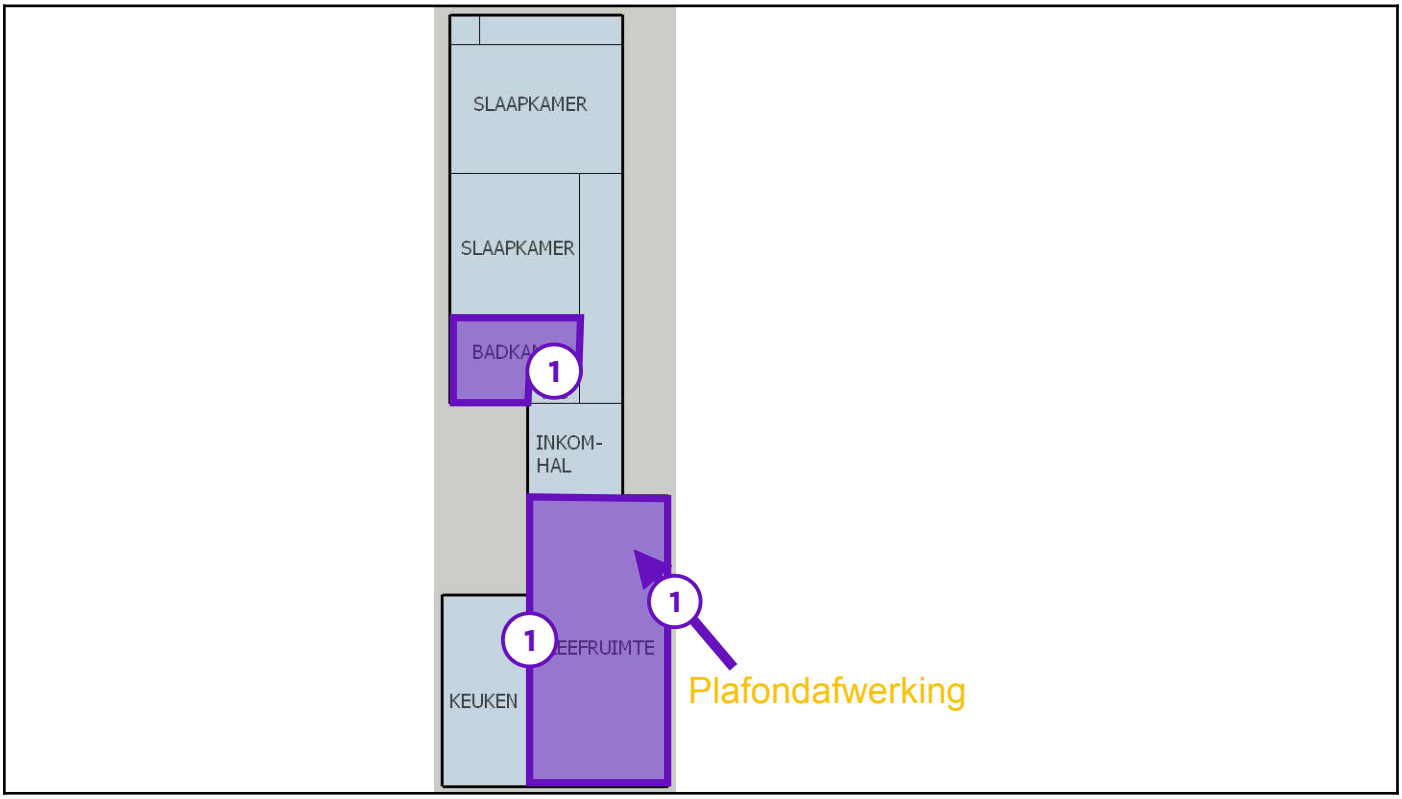
Plan 1.3: Grondplan - plafondafwerking

Beschrijving	Type	Actie
1. Plafondafwerking uit niet-asbestverdacht materiaal	Advies	-

De plafonds zijn gemaakt van niet-asbestverdachte materialen (bijvoorbeeld laminaat, gyproc, ...), deze toepassingen zijn niet asbestverdacht. Ik heb echter niet kunnen vaststellen of er mogelijk asbestverdachte of asbesthoudende materialen achter deze toepassingen aanwezig zijn. Bij renovatie of sloop is het aangeraden om een destructief onderzoek te laten uitvoeren van deze toepassingen.

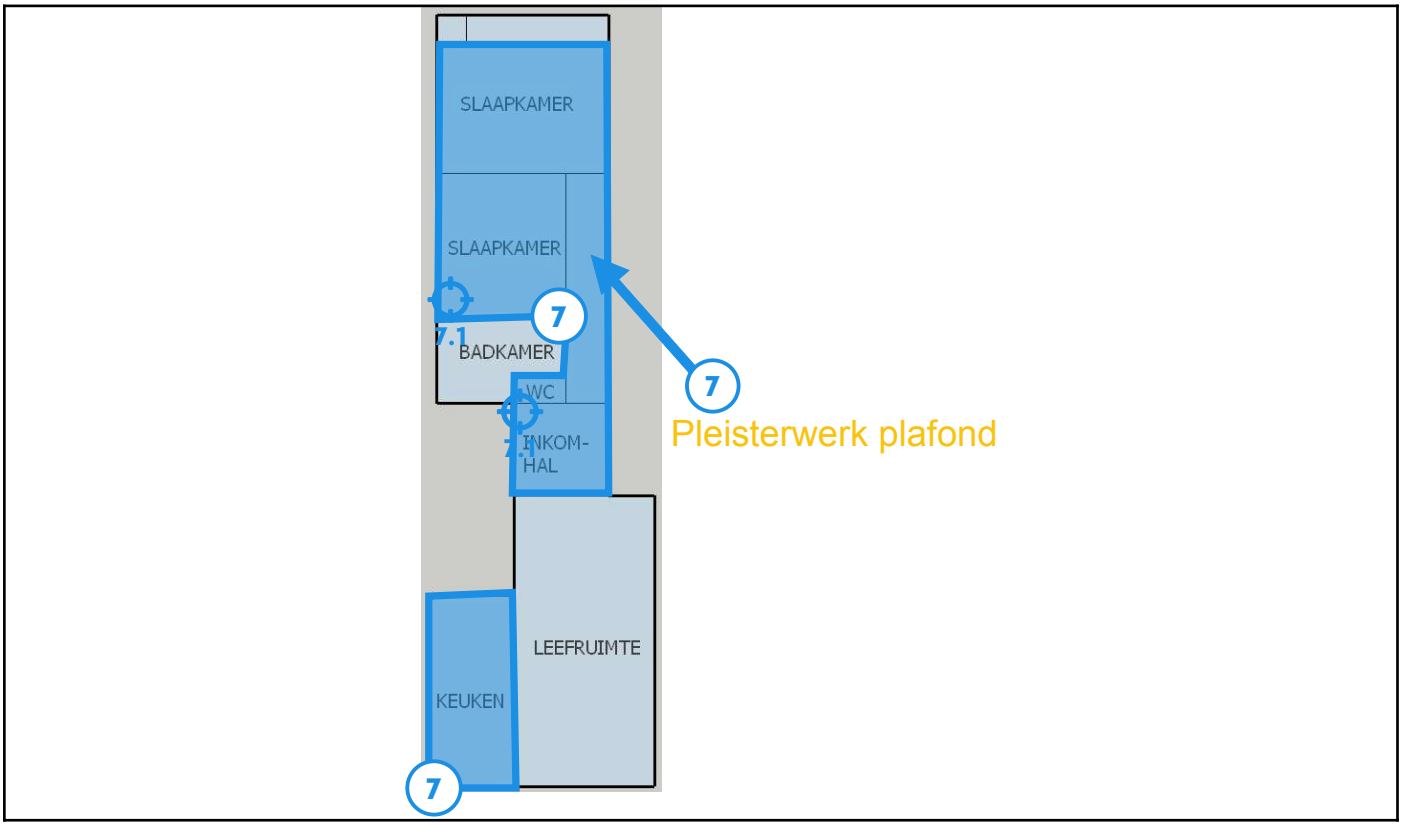
Plan 1.4: Grondplan - pleisterwerk plafond

Beschrijving	Type	Actie
7. Pleisterwerk plafond	Geen asbest	-
7.1 Code: MM002	Mengmonster	-

Geen asbest

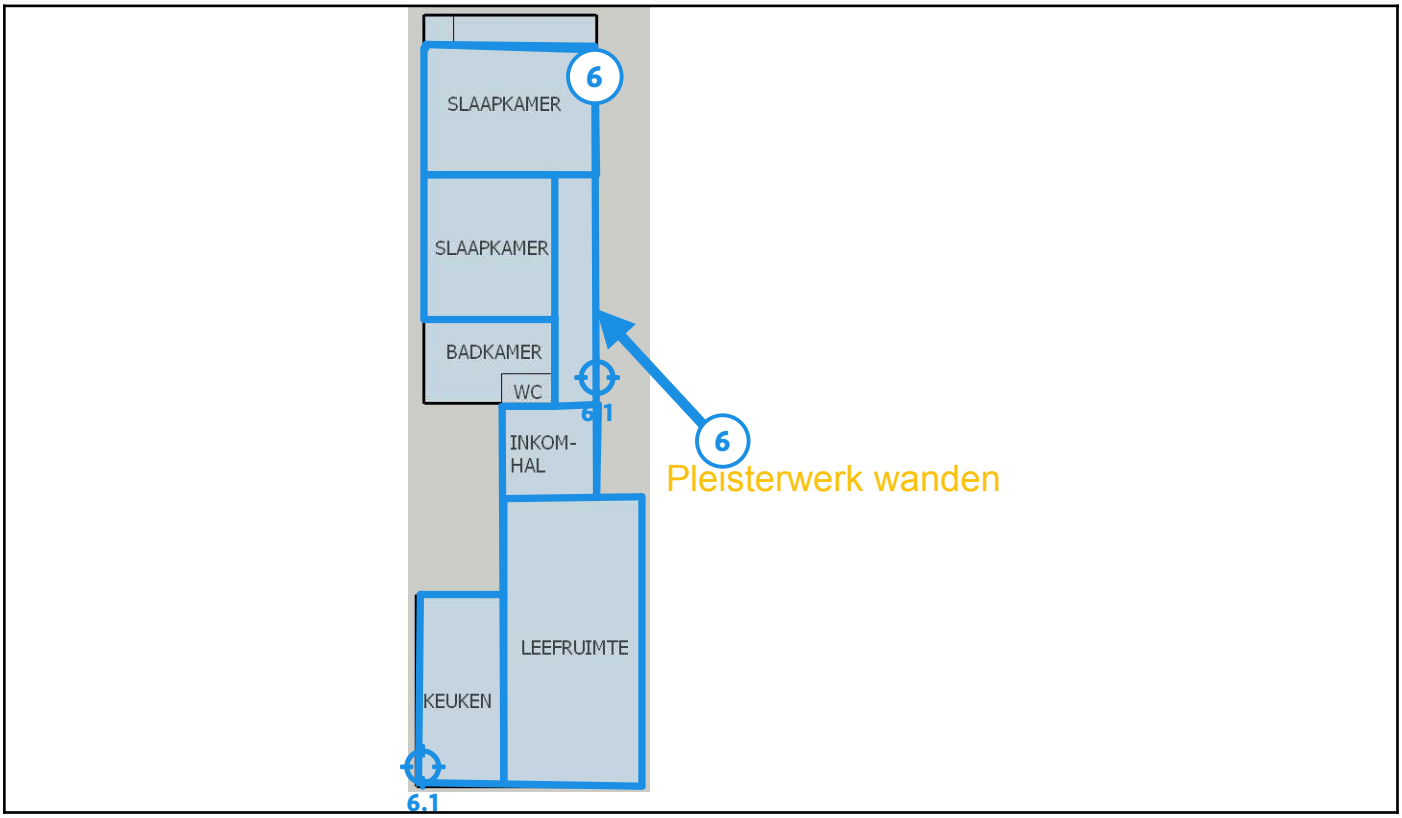
Plan 1.5: Grondplan - pleisterwerk wanden

Beschrijving	Type	Actie
6. Pleisterwerk wanden	Geen asbest	-
6.1 Code: MM001	Mengmonster	-

Geen asbest

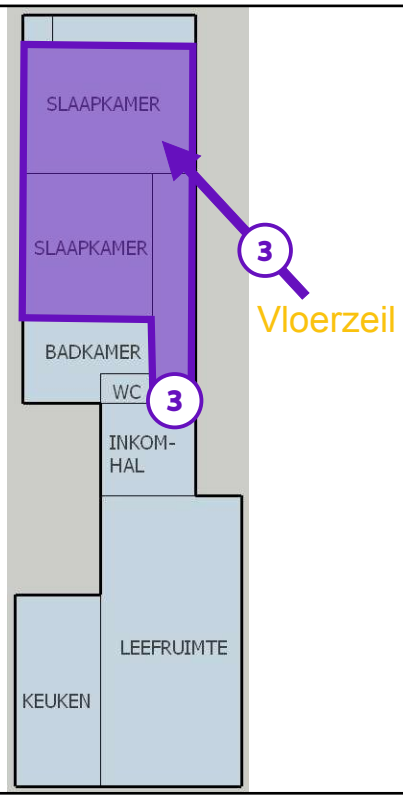
Plan 1.6: Grondplan - vloerzeil

Beschrijving	Type	Actie
3. Vloerzeil	Advies	-

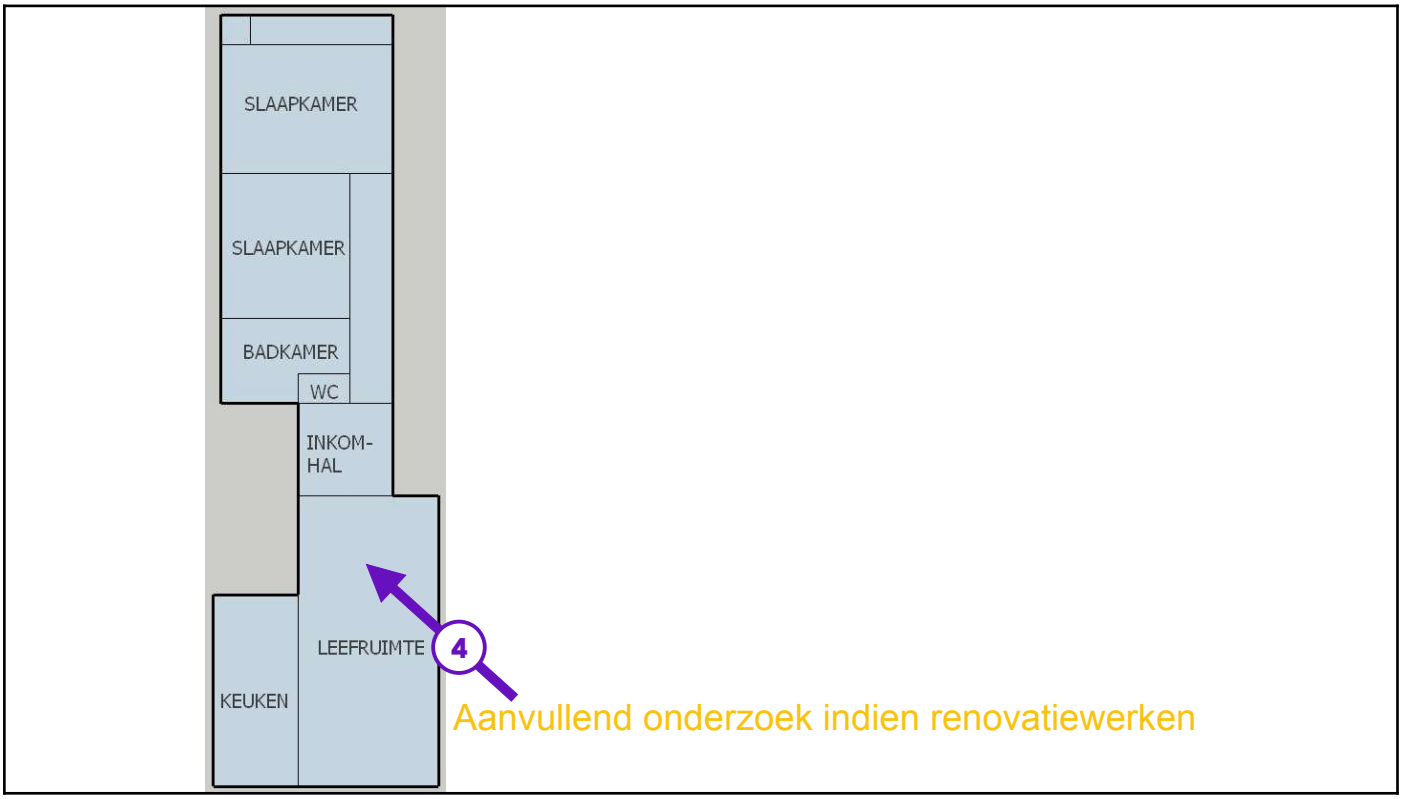
Plan 1.7: Volledig appartement - aanvullend onderzoek

Beschrijving	Type	Actie
4. Aanvullend onderzoek indien renovatiewerken	Advies	-

Dit betreft een niet-destructief onderzoek. (enkel visueel onderzoek)

Bij renovatiewerken dient er een aanvullend onderzoek te worden uitgevoerd.

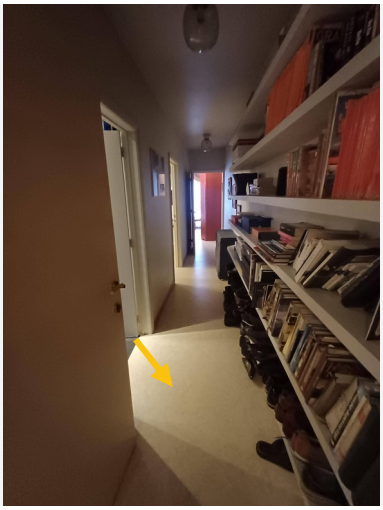
Situeringsfoto

Het vloerzeil is in goede staat en overal goed bevestigd. Dit betreft een niet-destructief onderzoek. Onderliggende lagen konden niet worden geïdentificeerd en geinspecteerd.

Bij renovatie of sloop is het aangeraden om een destructief onderzoek te laten uitvoeren van deze toepassingen.
