Asbestinventarisattest

Roeselaarsestraat 44/3, 8870 Izegem

Attestnummer : **20260521-000179.000**
Uitgegeven op : **21.05.2026**
Geldig tot : **21.05.2036**

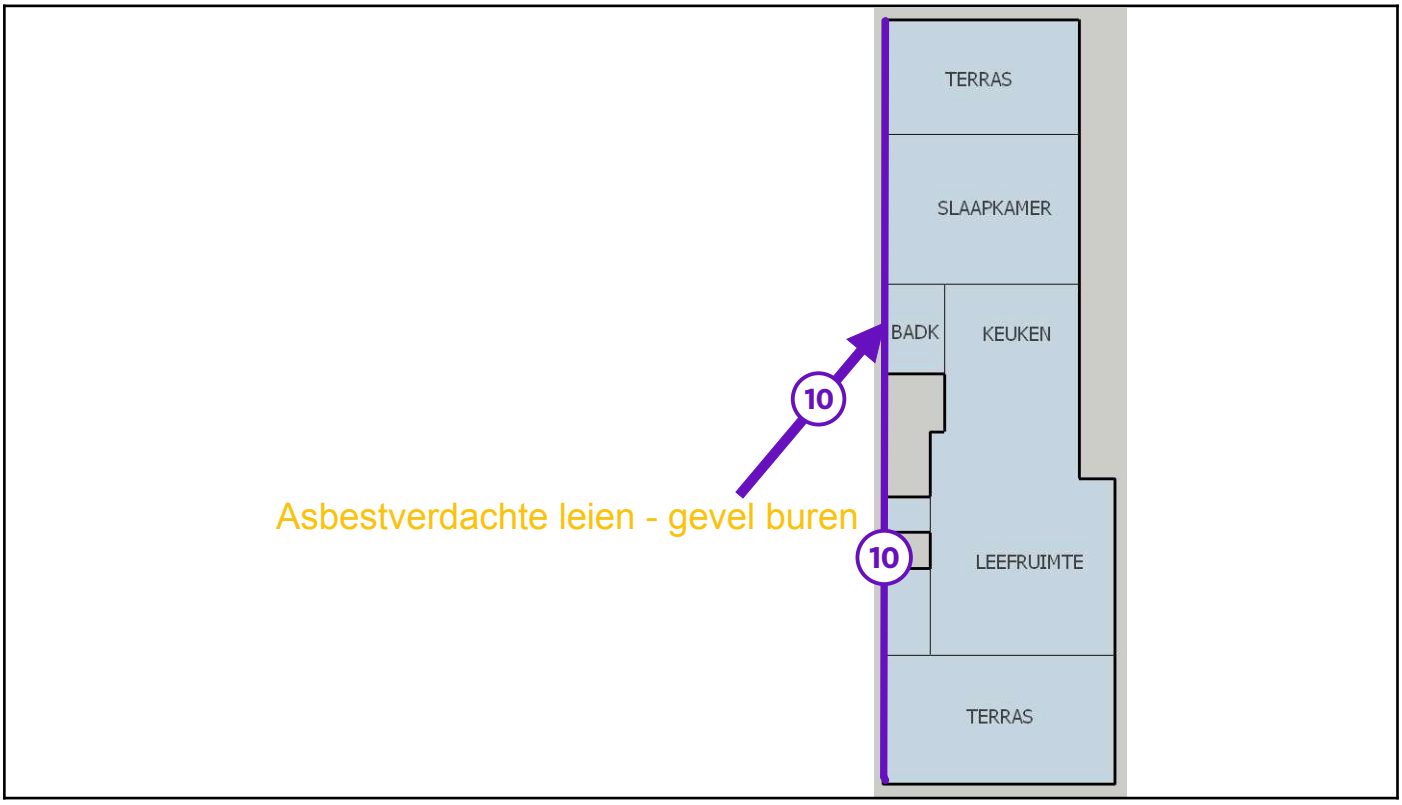
Plan 1.1: Grondplan - asbestverdachte leien - gevel buren

Beschrijving	Type	Actie
10. Asbestverdachte leien - gevel buren	Advies	-

De gevel van de buren is afgewerkt met asbestverdachte leien.

Basis voor advies	Beoordeling op basis van expertise met een vaststelling door de asbestdeskundige.
Primaire drager	Wand buitenschil
(Asbest)materiaal	Dak- en gevelbekleding - Lei, shingle
Bindmiddel	Cement
Gebondenheid bindmiddel	Hecht

Hemelwater dat afspoelt van asbestcement daken of gevels kan asbestdeeltjes bevatten. Gebruik het enkel voor gesloten circuits (bv. spoelen toiletten). Reinig na het vervangen van het dak of de gevel de dakgoten en regenwaterput of -ton om asbesthoudend sediment of slib te verwijderen.

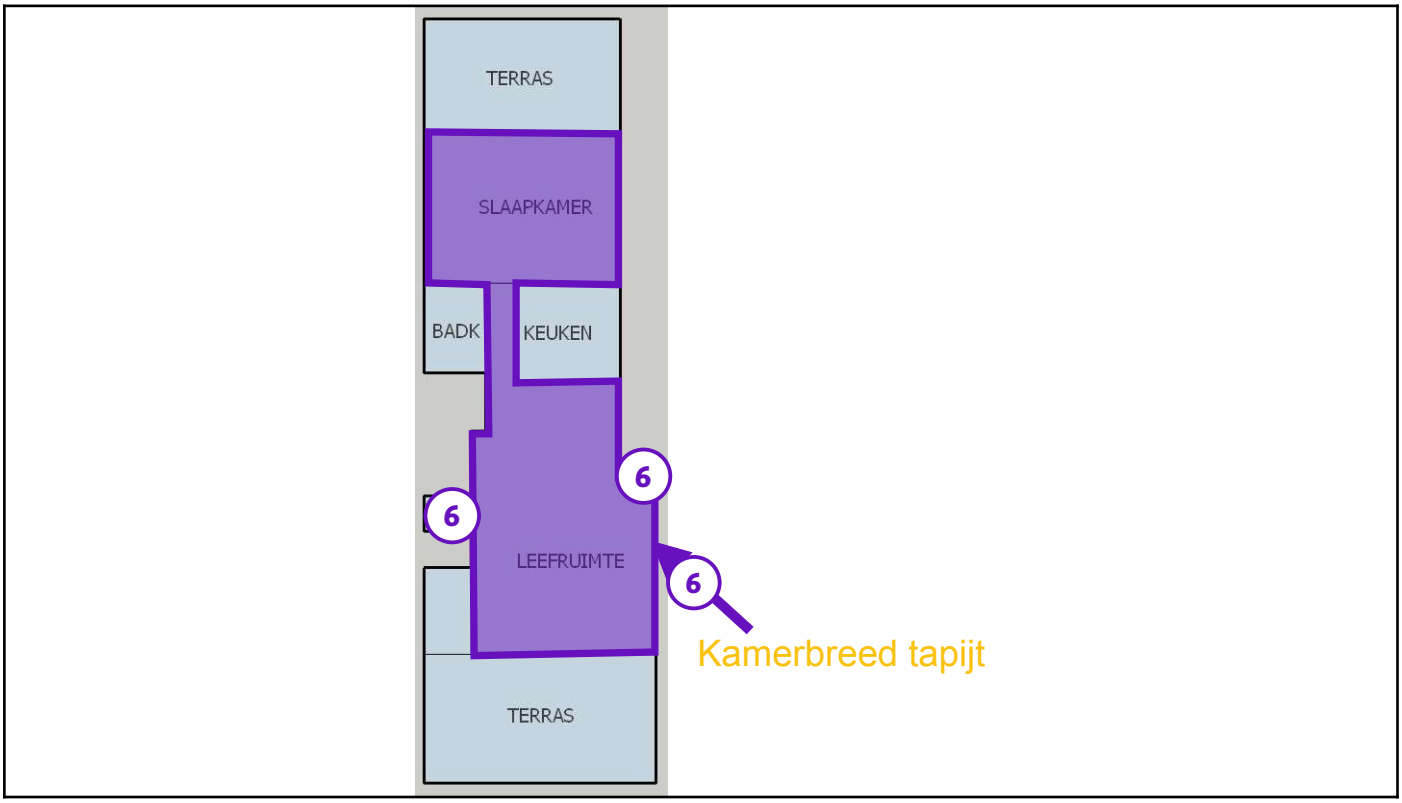
Plan 1.2: Grondplan - kamerbreed tapijt

Beschrijving	Type	Actie
6. Kamerbreed tapijt	Advies	-

Het kamerbreed tapijt is in goede staat en overal goed bevestigd. Dit betreft een niet-destructief onderzoek. Onderliggende lagen konden niet worden geïdentificeerd en geinspecteerd.

Bij renovatie of sloop is het aangeraden om een destructief onderzoek te laten uitvoeren van deze toepassingen.

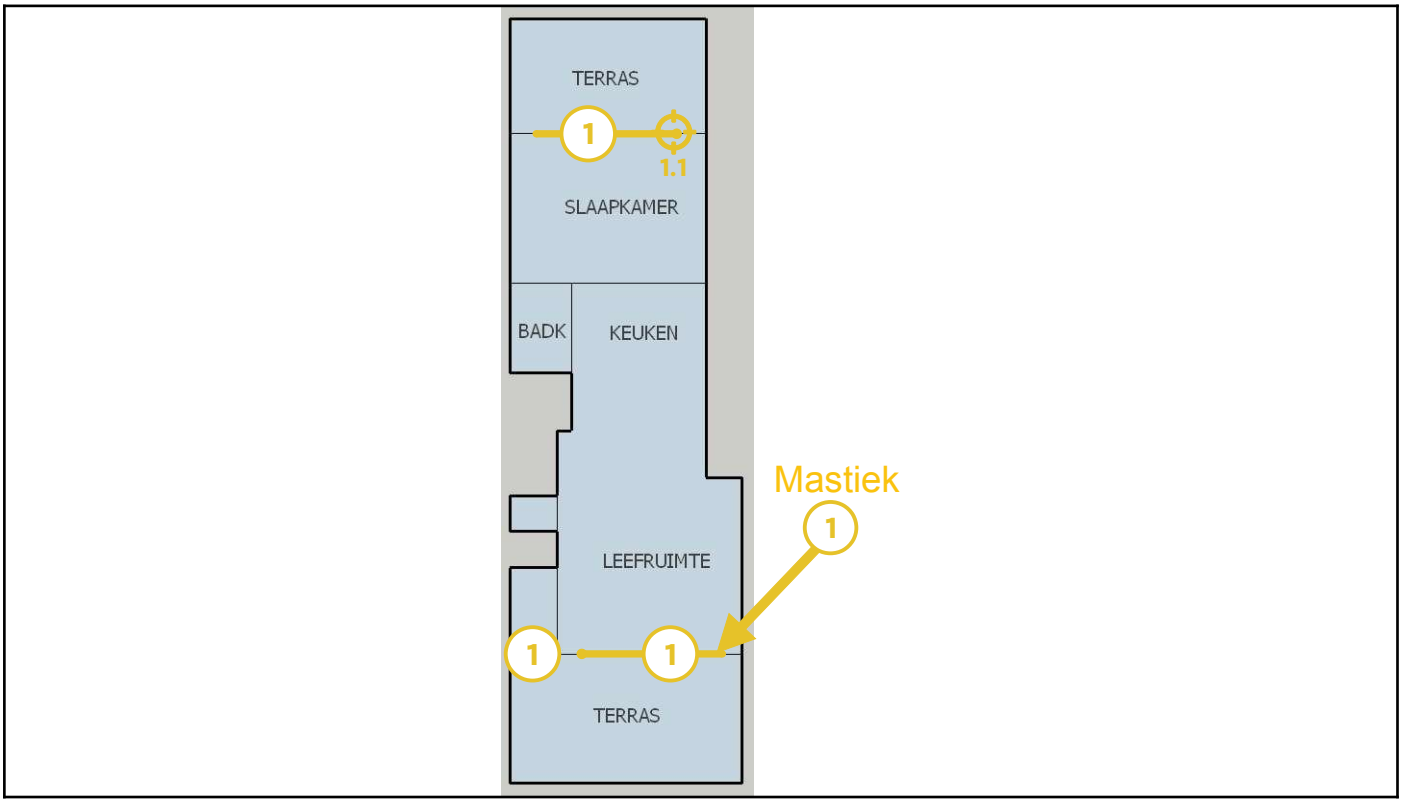
Plan 1.3: Grondplan - mastiek

Beschrijving	Type	Actie
1. Mastiek	Asbestmateriaal	Zorgvuldig beheren
1.1 Code: MM001	Puntmonster	-

Eindbeoordeling materiaalrisico	Laag materiaalrisico en/of verlaagde kans op vezelvrijgave

#	Type	Referentie	Resultaat
1.1	Puntmonster	MM001	Chrysotiel

- Zorg voor een veilig beheer. Vermijd het beschadigen van het asbestmateriaal. Controleer de toestand jaarlijks op wijzigingen.

- Eenvoudige handelingen: mag via doe-het-zelf of door werknemer(s) met opleidingsattest eenvoudige handelingen
  De mastiek dubbel verpakt in een asbestzak aanbieden aan het containerpark of aan een asbestverwerkingsbedrijf.

Het fixeren van de mastiek en het dragen van persoonlijke beschermingsmiddelen tijdens het verwijderen is verplicht.

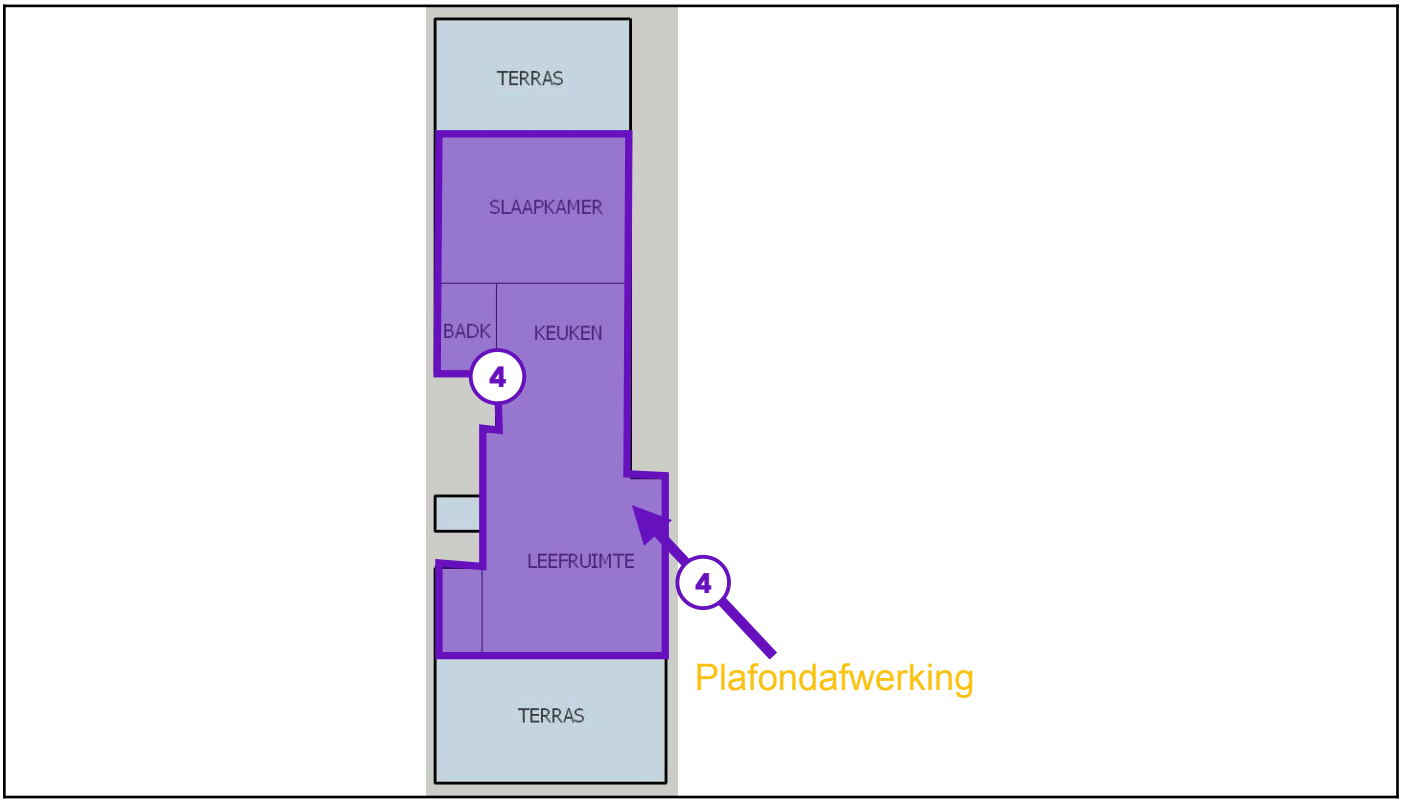
Plan 1.4: Grondplan - plafondafwerking

Beschrijving	Type	Actie
4. Plafondafwerking uit niet-asbestverdacht materiaal	Advies	-

De plafonds zijn gemaakt van niet-asbestverdachte materialen (bijvoorbeeld laminaat, gyproc, ...), deze toepassingen zijn niet asbestverdacht. Ik heb echter niet kunnen vaststellen of er mogelijk asbestverdachte of asbesthoudende materialen achter deze toepassingen aanwezig zijn. Bij renovatie of sloop is het aangeraden om een destructief onderzoek te laten uitvoeren van deze toepassingen.

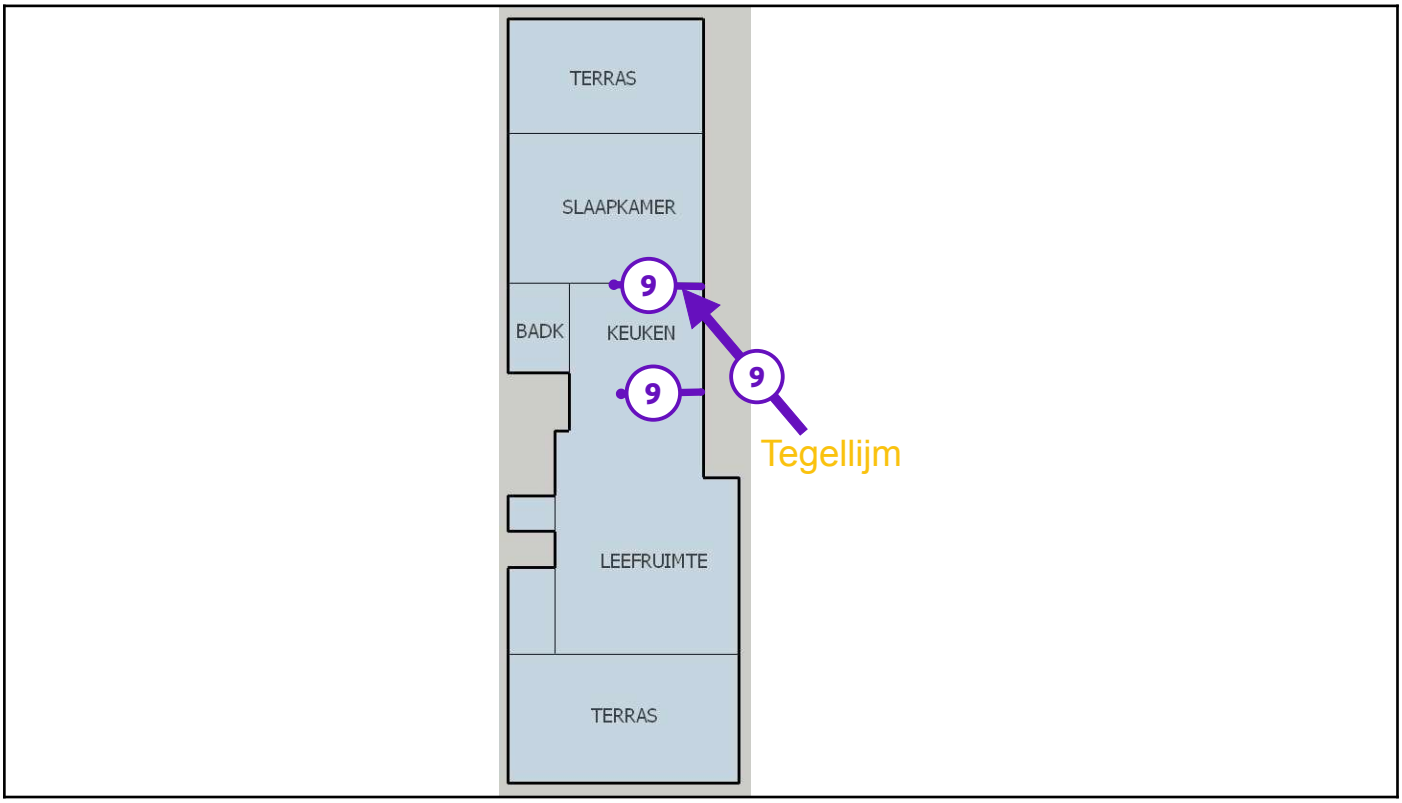
Plan 1.5: Grondplan - tegellijm

Beschrijving	Type	Actie
9. Tegellijm	Advies	-

De wandtegels, vloeren en plinten zijn in goede staat. Het betreft een niet-destructief onderzoek. Achterliggende materialen konden niet worden geïdentificeerd en geinspecteerd. Er is een kans dat de wandtegels, vloeren en plinten werden bevestigd met asbesthoudende lijm.

Bij renovatie of sloop is het aangeraden om een destructief onderzoek te laten uitvoeren van deze toepassingen.

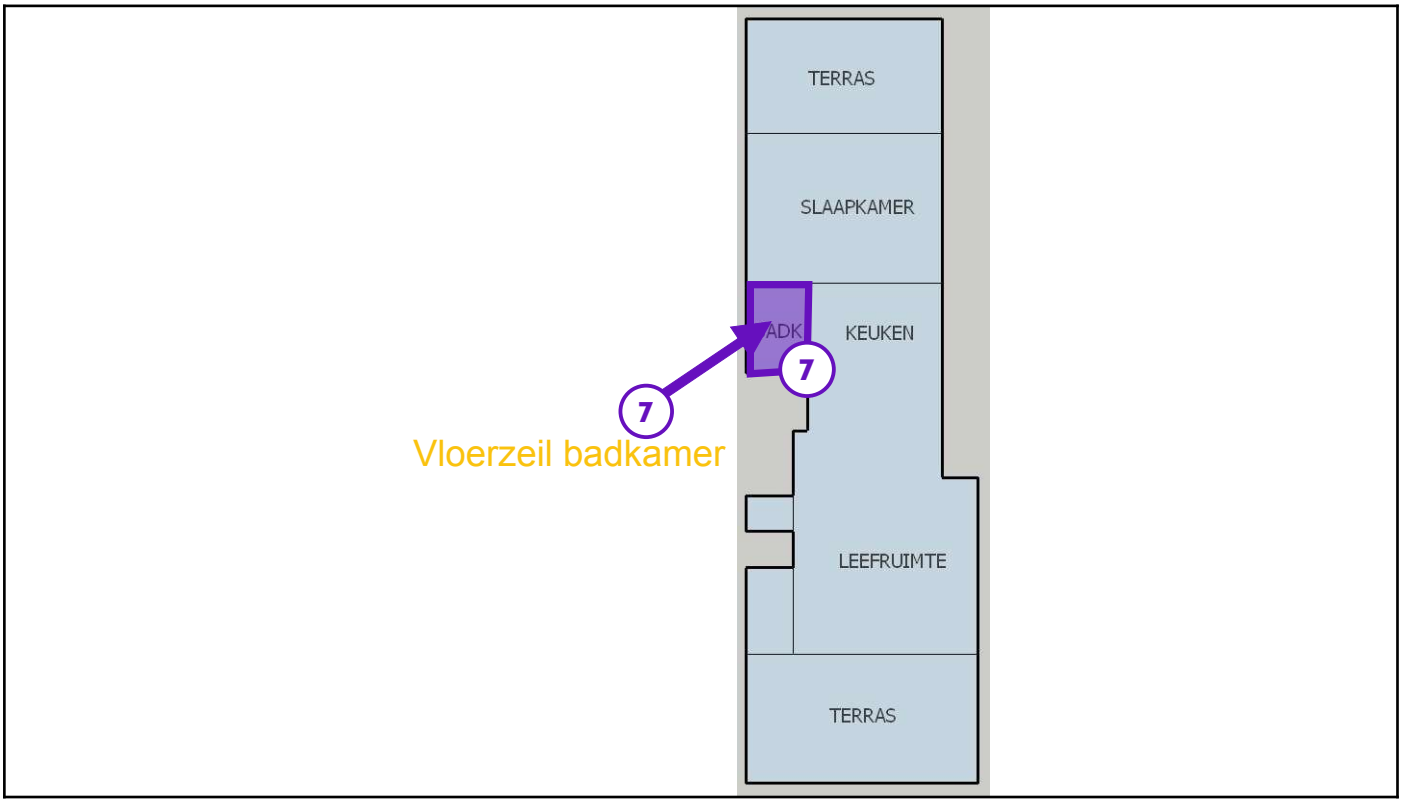
Plan 1.6: Grondplan - vloerzeil badkamer

Beschrijving	Type	Actie
7. Vloerzeil badkamer	Advies	-

Het vloerzeil is in goede staat en overal goed bevestigd. Dit betreft een niet-destructief onderzoek. Onderliggende lagen konden niet worden geïdentificeerd en geinspecteerd.

Bij renovatie of sloop is het aangeraden om een destructief onderzoek te laten uitvoeren van deze toepassingen.

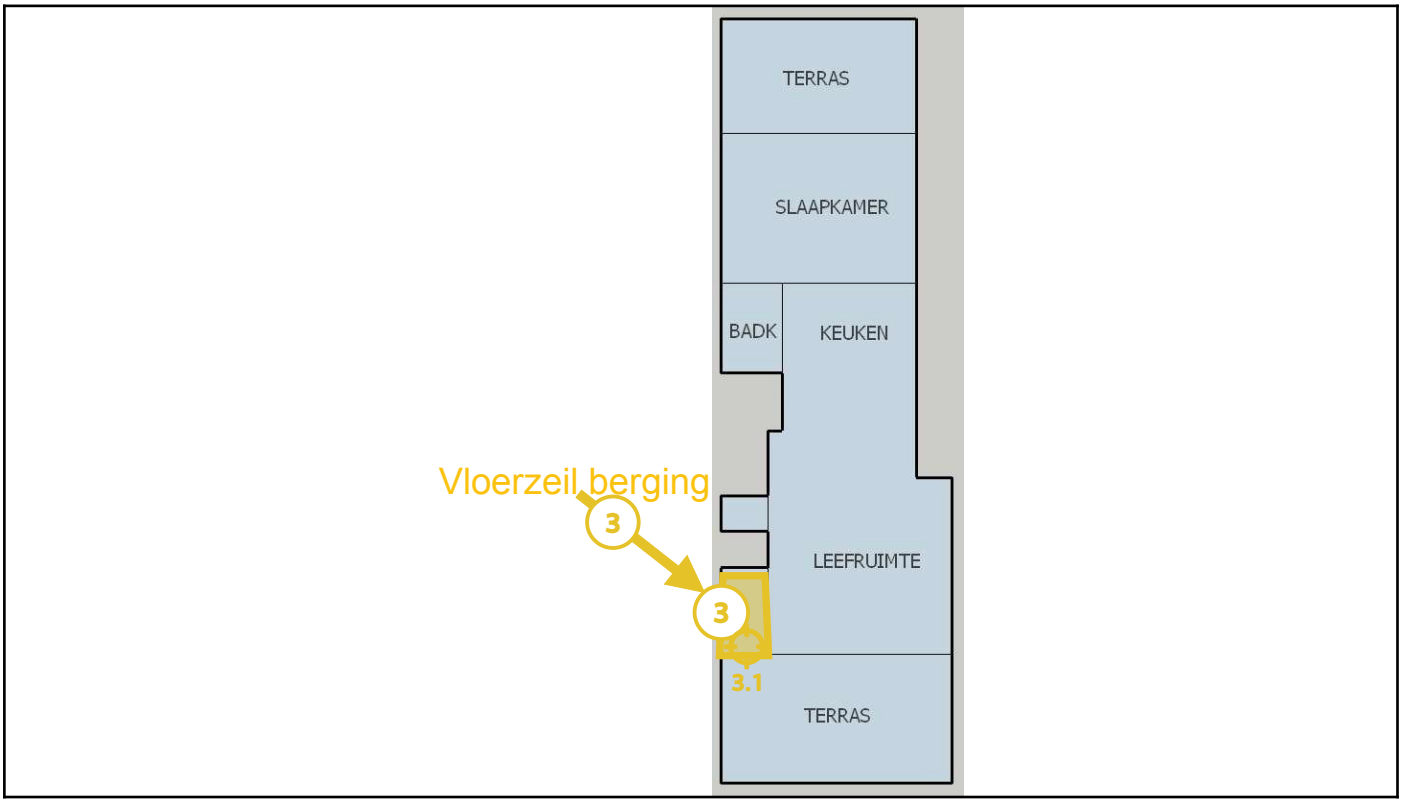
Plan 1.7: Grondplan - vloerzeil berging

Beschrijving	Type	Actie
3. Vloerzeil berging	Asbestmateriaal	Zorgvuldig beheren
3.1 Code: MM002	Puntmonster	-

Eindbeoordeling materiaalrisico	Zeer laag materiaalrisico en/of zeer lage kans op vezelvrijgave

#	Type	Referentie	Resultaat
3.1	Puntmonster	MM002	Chrysotiel

- Zorg voor een veilig beheer. Vermijd het beschadigen van het asbestmateriaal. Controleer de toestand jaarlijks op wijzigingen.
- Voer bijkomende staalname(s) uit.

- Hermetische zone (erkend asbestverwijderaar)
  Het vloerzeil kan niet worden weggenomen zonder te beschadigen.

Het verwijderen van het vloerzeil moet dus uitgevoerd worden door een erkend asbestverwijderaar.

De eigenaar wordt aangeraden om bijkomende staalnames uit te voeren om na te zien als het vloerzeil, de lijmlaag of beide asbesthoudend zijn.

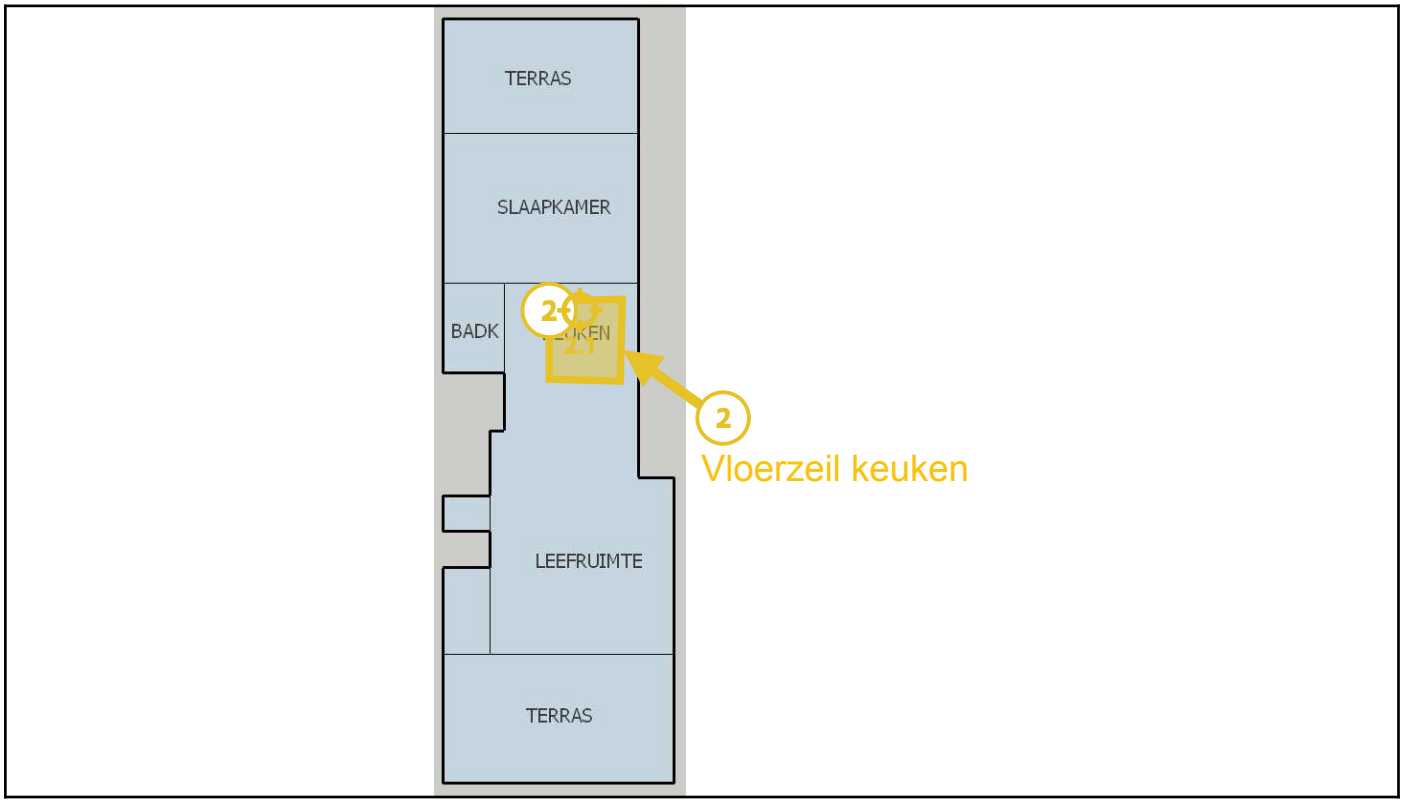
Plan 1.8: Grondplan - vloerzeil keuken

Beschrijving	Type	Actie
2. Vloerzeil keuken	Asbestmateriaal	Zorgvuldig beheren
2.1 Code: MM003	Puntmonster	-

Eindbeoordeling materiaalrisico	Zeer laag materiaalrisico en/of zeer lage kans op vezelvrijgave

#	Type	Referentie	Resultaat
2.1	Puntmonster	MM003	Chrysotiel

- Zorg voor een veilig beheer. Vermijd het beschadigen van het asbestmateriaal. Controleer de toestand jaarlijks op wijzigingen.
- Voer bijkomende staalname(s) uit.

- Hermetische zone (erkend asbestverwijderaar)
  Het vloerzeil kan niet worden weggenomen zonder te beschadigen.

Het verwijderen van het vloerzeil moet dus uitgevoerd worden door een erkend asbestverwijderaar.

De eigenaar wordt aangeraden om bijkomende staalnames uit te voeren om na te zien als het vloerzeil, de lijmlaag of beide asbesthoudend zijn.

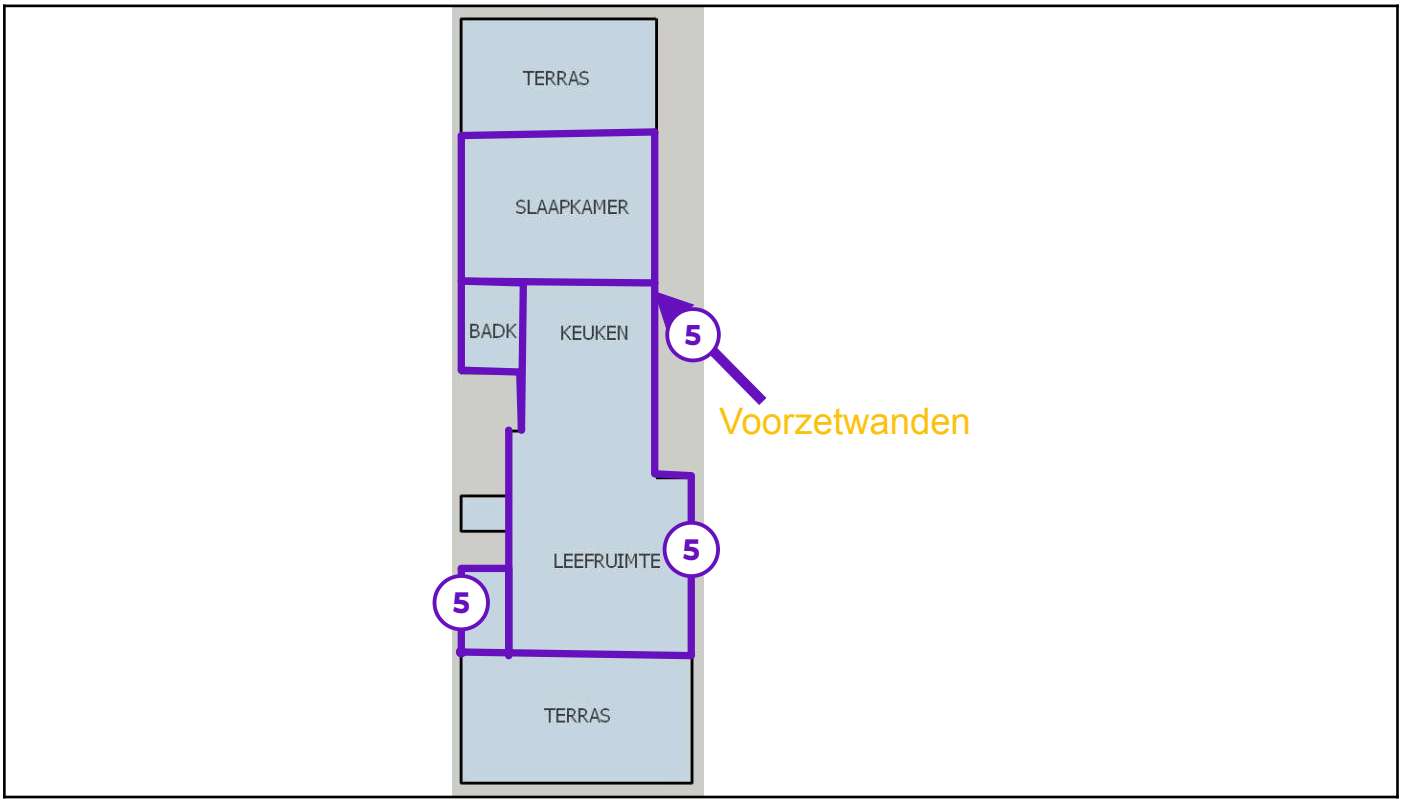
Plan 1.9: Grondplan - voorzetwanden

Beschrijving	Type	Actie
5. Voorzetwanden	Advies	-

Er werden voorzetwanden (valse muren) aangebracht. Als deskundige kan ik geen uitspraak doen over eventuele asbestverdachte toepassingen die aanwezig zijn of verborgen zitten achter de voorzetwanden. Bij renovaties, sloop of verbouwingen is het aan te raden een destructieve asbestinventaris op te stellen voor deze ruimtes.

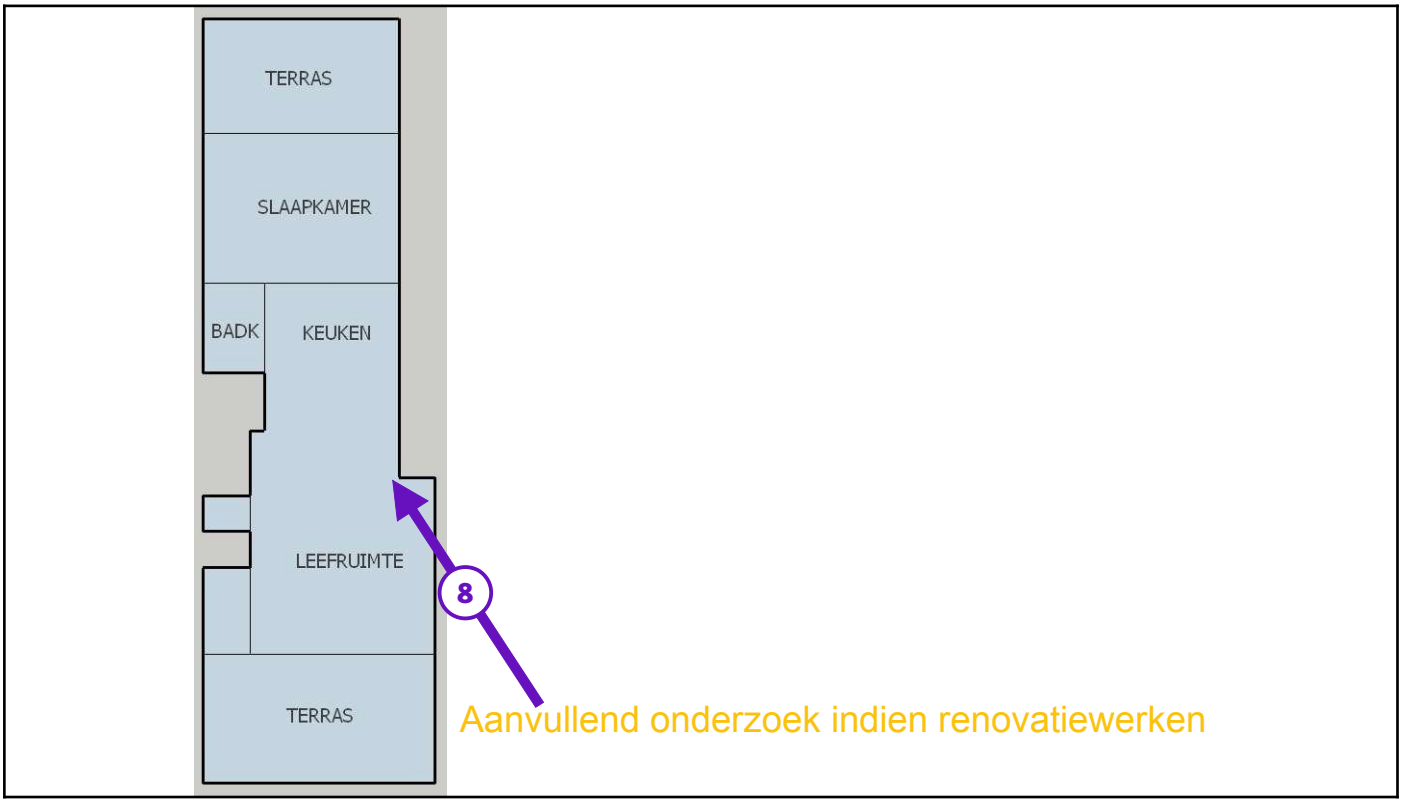
Plan 1.10: Volledig appartement - aanvullend onderzoek

Beschrijving	Type	Actie
8. Aanvullend onderzoek indien renovatiewerken	Advies	-

Dit betreft een niet-destructief onderzoek. (enkel visueel onderzoek)

Bij renovatiewerken dient er een aanvullend onderzoek te worden uitgevoerd.
