Asbestinventarisattest

Oude Bruggeweg 32, 8810 Lichtervelde

Attestnummer : **20260909-000512.000**
Uitgegeven op : **09.09.2026**
Geldig tot : **09.09.2031**

Niet-asbestveilig

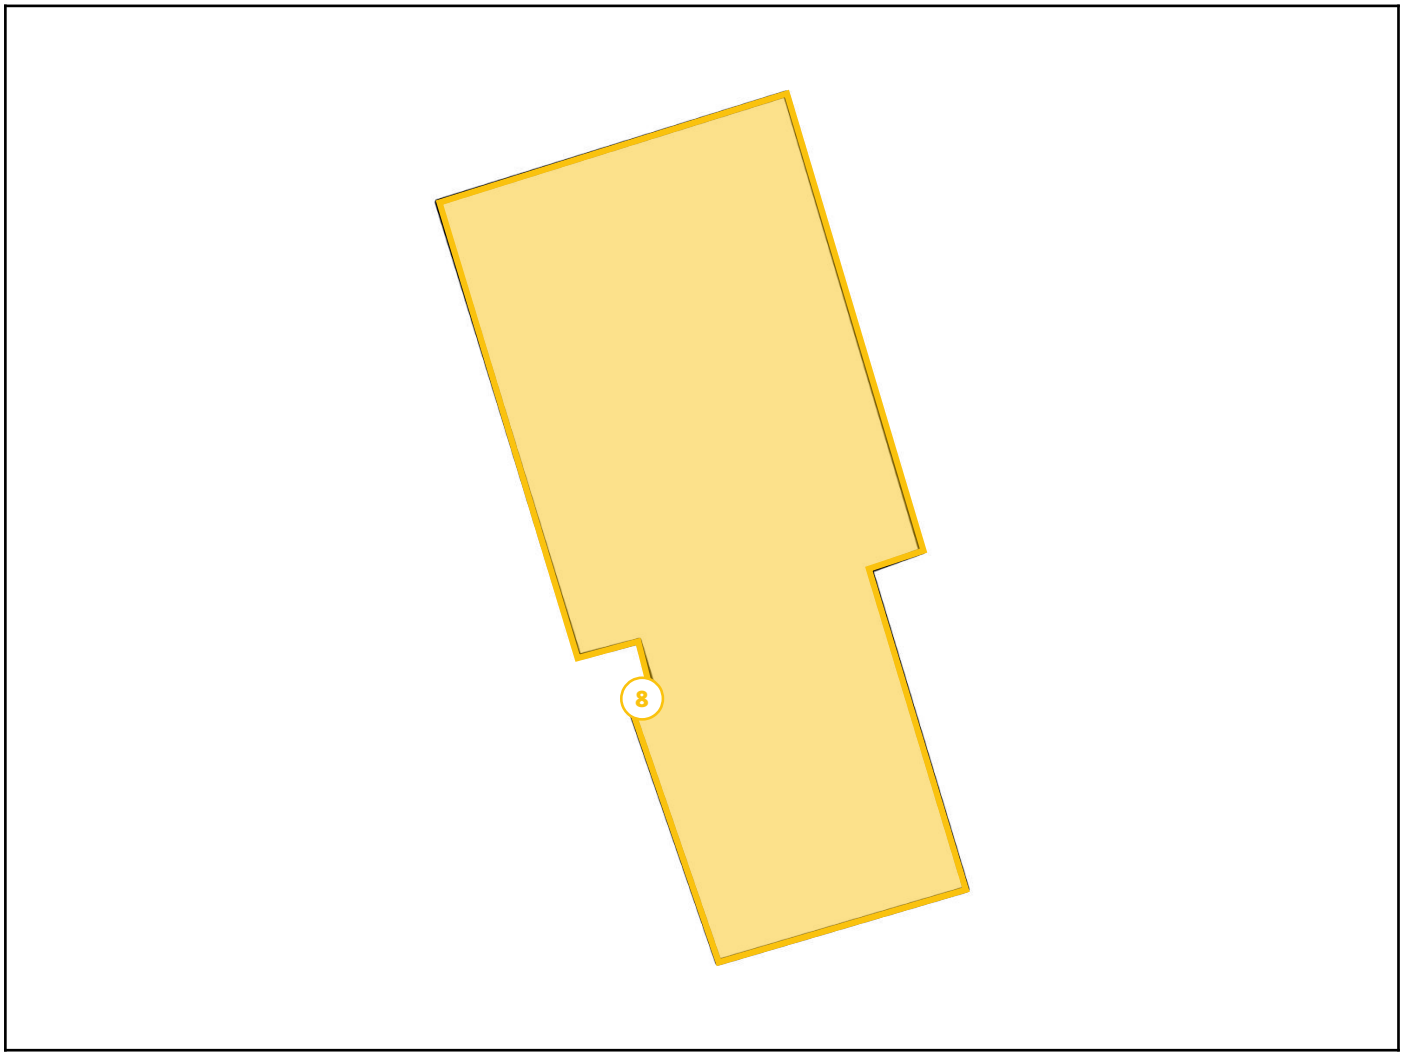
Plan 1.1: Plan woning

Beschrijving	Type	Actie
8. Woning	Uitsluiting	-

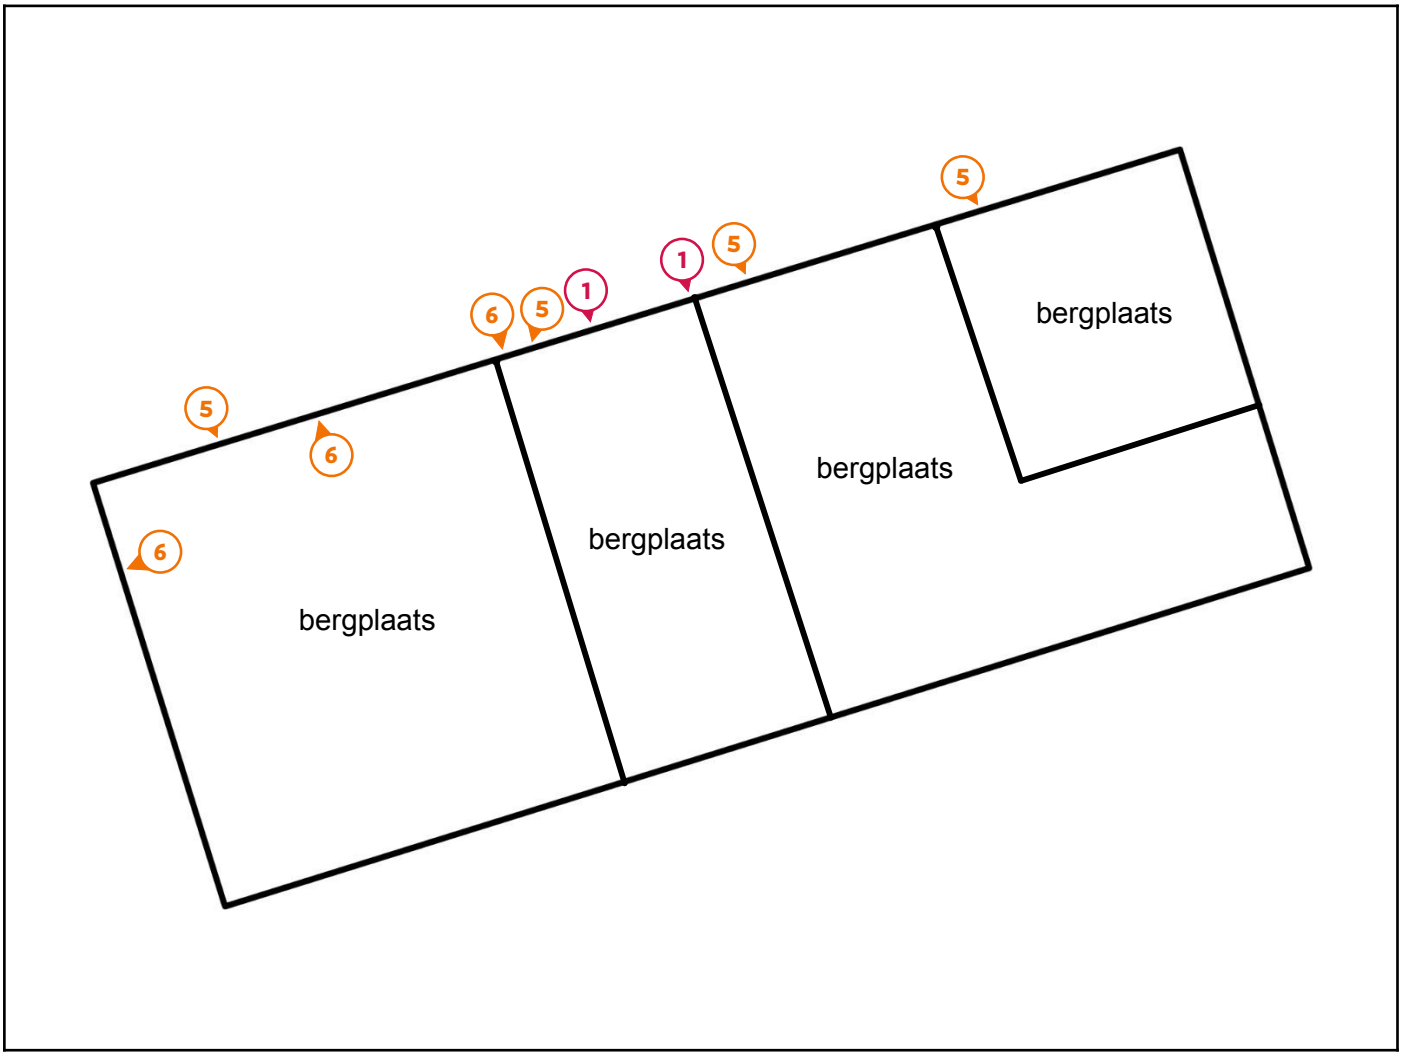
Plan 2.1: Plan gelijkvloers

Beschrijving	Type	Actie
1. Gedemonteerde asbesthoudende platen	Asbestmateriaal	Dringend verwijderen
5. Mastiek ramen	Asbestmateriaal	Verwijderen
6. Lichtschakelaars, stopcontacten en zekeringkasten in bakeliet	Asbestmateriaal	Verwijderen

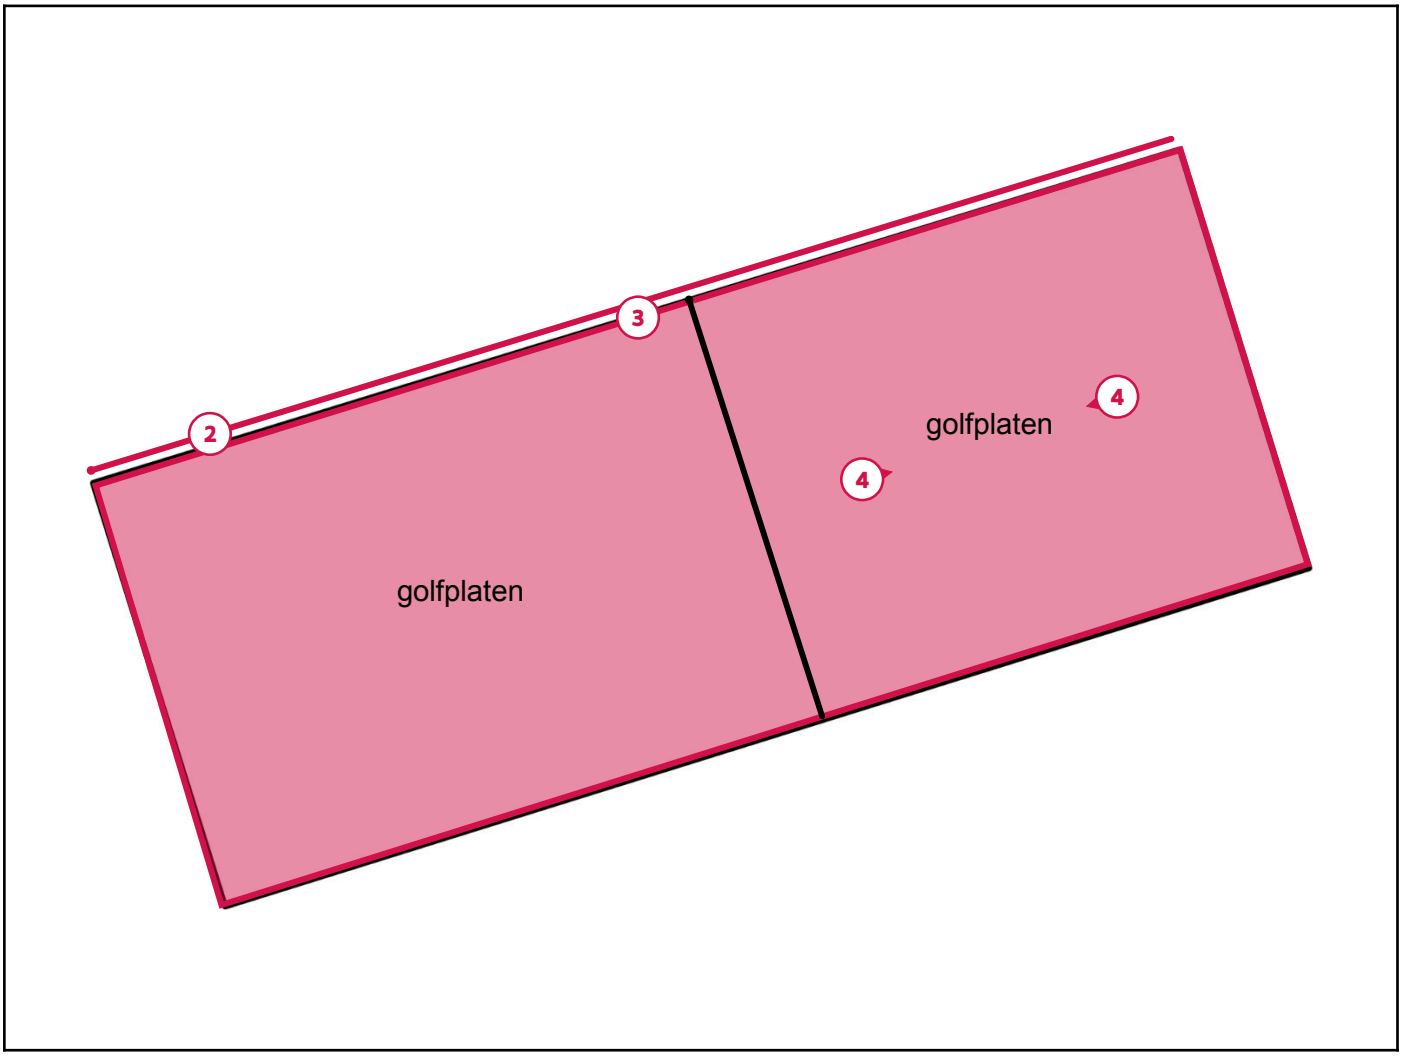
Plan 2.3: Plan daken

Beschrijving	Type	Actie
2. Afval in dakgoten van asbestcementdaken	Asbestmateriaal	Dringend verwijderen
3. Daken in golfplaten	Asbestmateriaal	Dringend verwijderen
4. Ventilatiekokers	Asbestmateriaal	Dringend verwijderen

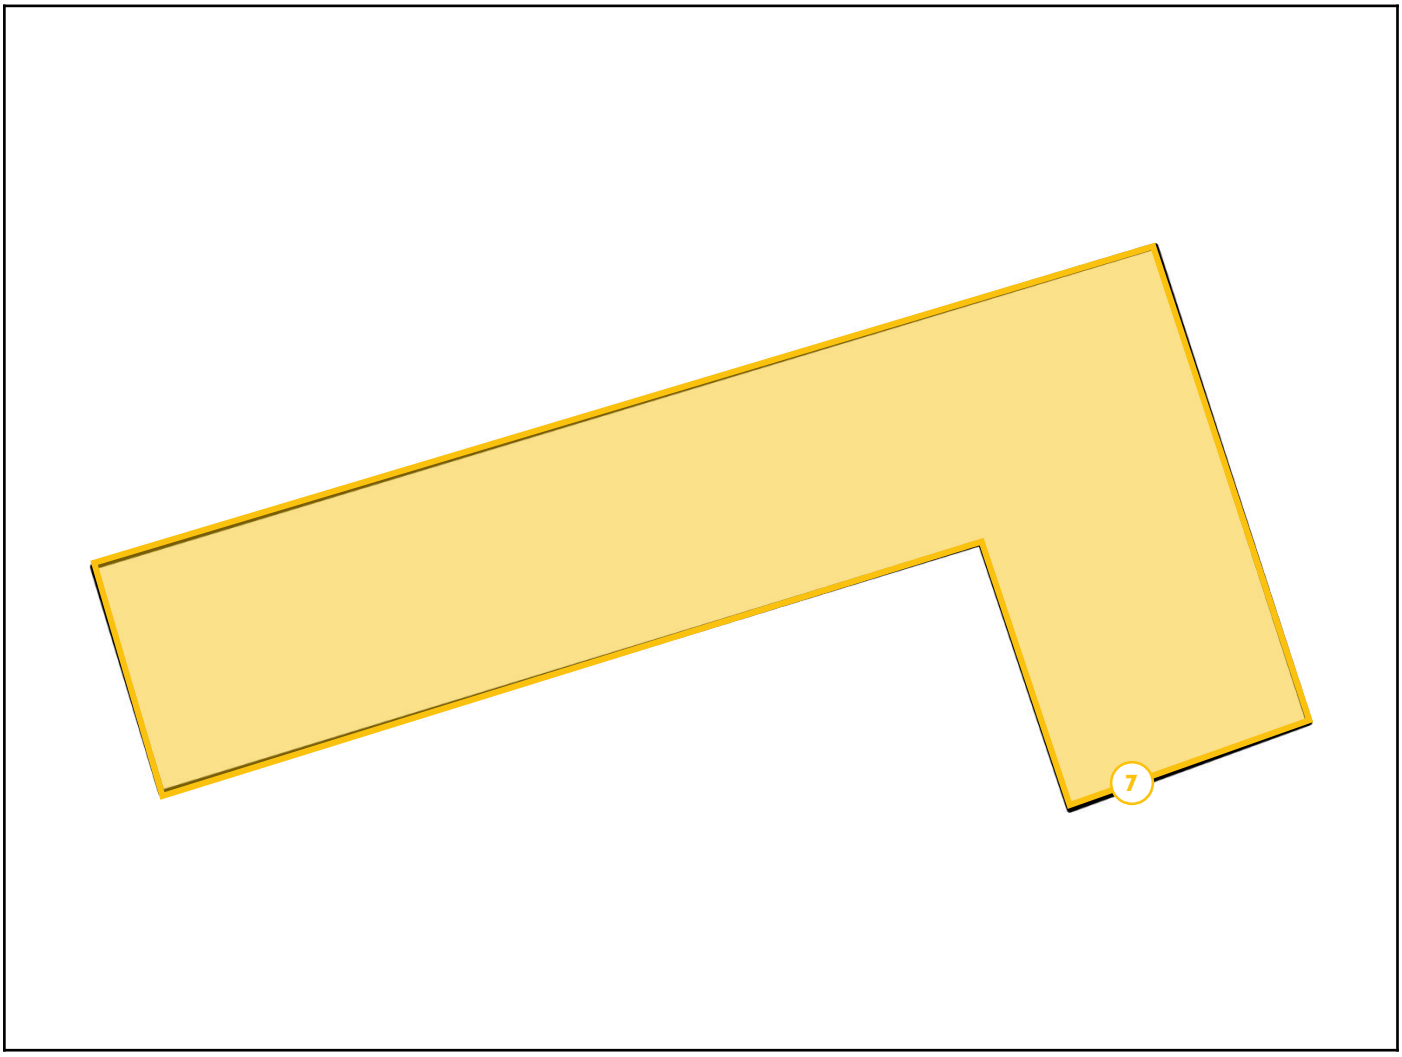
Plan 3.1: Plan asfalt

Beschrijving	Type	Actie
7. Oprit in asfalt	Uitsluiting	-

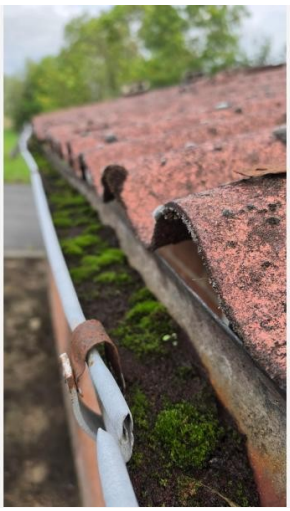
Fiche 2: Afval in dakgoten van asbestcementdaken

Dringend verwijderen

Beschrijving	Afval in dakgoten van asbestcementdaken
Type afvalstof	Betreft resten (contaminatie) van verwering of beschadiging
Type resten (contaminatie)	• Stof, deeltjes < 4 mm, flinters, gruis (los, opliggend) • Stof, deeltjes < 4 mm, flinters, gruis (vermengd in materiaal)
Besmette materialen	• Organisch materiaal (mos, mest, vegetatie, ...) • Sediment (dakgoot, afvoerbuis, regenwaterput, ...)
Bron van de resten	Verweerde golfplaten, begroeid met mos.
Omgeving	Buiten
Primaire drager	Schuin dak
Gebondenheid resten	Niet hecht
Hoeveelheid (gewicht - aantal)	• 50,00 kg - 1 stuk
Totaal gewicht	50,00 kg
Eenvoudig bereikbaar	Ja
Identificatiemethode	De asbestdeskundige beoordeelt het materiaal als asbestverdacht en dus asbesthoudend, en dit zonder monstername.
Opmerking	Het mos in de dakgoot heeft zich vastgehecht met zijn wortels in het asbestcement van de golfplaten. Door regenval kan het mos samen met de wortels loskomen en zal dit asbestvezels/bundels meenemen. Het mos en sediment dat in de dakgoot ligt, zal dus gecontamineerd zijn met asbest.

- Verwijder het asbestafval.

- Eenvoudige handelingen: mag via doe-het-zelf of door werknemer(s) met opleidingsattest eenvoudige handelingen
  Het asbestmateriaal in de dakgoot mag via doe-het-zelf via eenvoudige handelingen verwijderd worden.

• Gebruik steeds PBM's (persoonlijke beschermingsmiddelen) en bevochtig het sediment voor verwijdering.

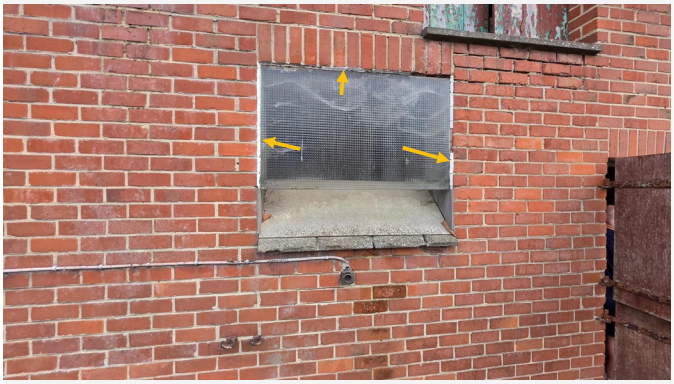
Fiche 5: Mastiek ramen

Verwijderen

Eindbeoordeling materiaalrisico	Verhoogd materiaalrisico en/of verhoogde kans op vezelvrijgave

Gebondenheid	Categorie 1: hechtgebonden in oorsprong
Asbestsoort (vezeltype)	Amfibool aanwezig, uitgezonderd crocidoliet
Asbestconcentratie	Laag (< 50%)
Afschermingsgraad van het gehele materiaal	Geheel of deels vrij aan de buitenlucht, maar geen contact met binnenlucht
Toestand van het materiaal	Matig beschadigd, matig verweerd

- Verwijder dit asbestmateriaal zo snel mogelijk. Volg de toestand goed op.
- Voer bijkomende staalname(s) uit.

- Eenvoudige handelingen: mag via doe-het-zelf of door werknemer(s) met opleidingsattest eenvoudige handelingen
  Hechtgebonden asbesttoepassingen zoals deze mastiek mag via doe-het-zelf of door werknemer(s) met opleidingsattest eenvoudige handelingen verwijderd worden, voor zover de mastiek niet verder beschadigd of vergruist.

Wanneer de mastiek verder zou beschadigen bij poging tot verwijdering, schakelt u een erkend asbestverwijderaar in.

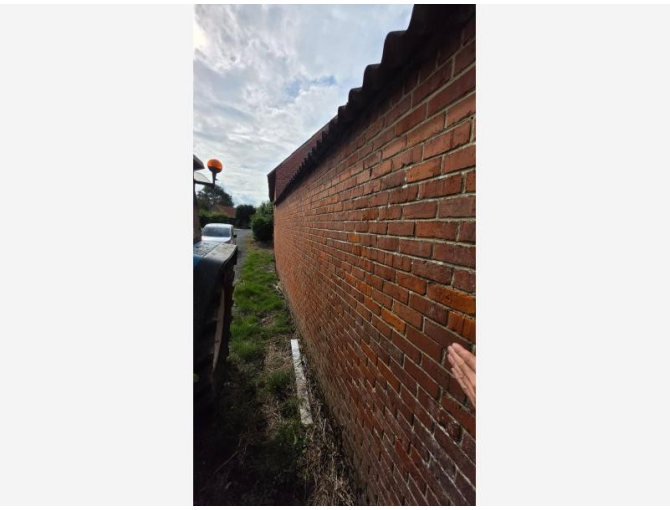
Fiche 9: Afdruipzones daken in golfplaten

Afspoelend regenwater kan asbestdeeltjes van verweerde asbestcementen dak- of gevelbekleding meenemen naar de bodem. De asbestdeeltjes in de bodem vormen een laag risico: bodempartikels houden de asbestdeeltjes voldoende vast om gezondheidsrisico's te vermijden. Door deze asbesthoudende bodemzone zorgvuldig te beheren, vermijdt u gezondheidsrisico's.

Beschrijving	Afdruipzones daken in golfplaten
Bron van de asbestdeeltjes	Bron is nog aanwezig
Type	Afdruipzone dak
Afmetingen (lengte - breedte - diepte)	• 20,00 m - 1,00 m - 0,30 m
Geraamd volume	6,00 m^3

- Om het afspoelen van asbestdeeltjes te stoppen, is het verstandig om de verwijdering van de dak- of gevelbekleding in te plannen en in afwachting hiervan een dakgoot te plaatsen om het regenwater af te voeren naar de riolering.

De uitgraving van een afdruipzone gebeurt volgens de methodiek "eenvoudige handelingen". Vermijd daarbij vermenging met andere bodem en laat de uitgegraven asbesthoudende grond afvoeren naar een daartoe vergunde stortplaats. Voor de uitgraving wordt een richtdiepte van 30 cm gehanteerd.
