Asbestinventarisattest

Camiel Verhammestraat 2, 8770 Ingelmunster

Attestnummer : **20251209-000059.000**
Uitgegeven op : **09.12.2025**
Geldig tot : **09.12.2035**

Asbestveilig (maar niet asbestvrij)

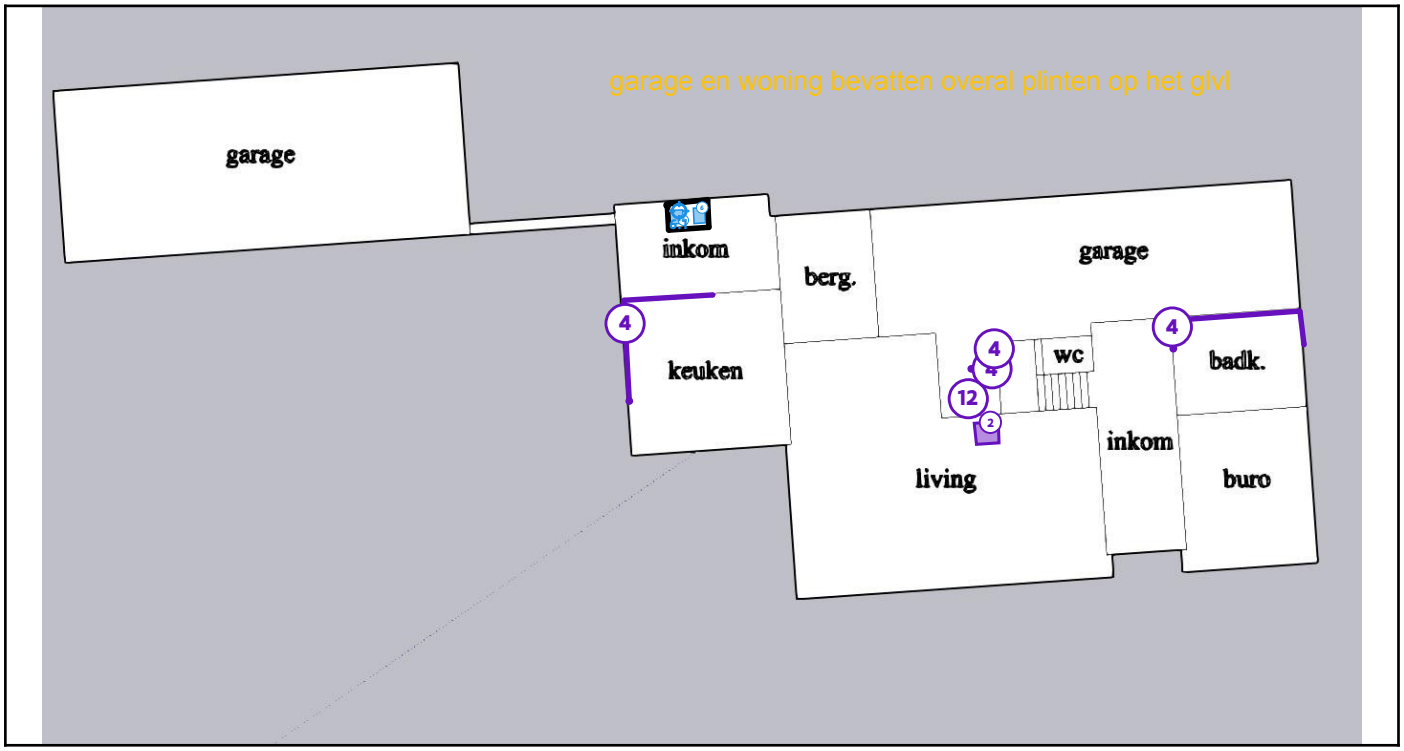
Plan 1.1: plan glvl

Beschrijving	Type	Actie
2. gaskachel living	Beperking	-
4. wandtegeltjes keuken, badkamers, WC en stooklokaal	Advies	-
5. plinten	Advies	-
6. anti-dreun wasbak	Geen asbest	-
6.1 Code: 2564149-01	Puntmonster	-
12. stookketel	Overige ruimte of materiaal	-

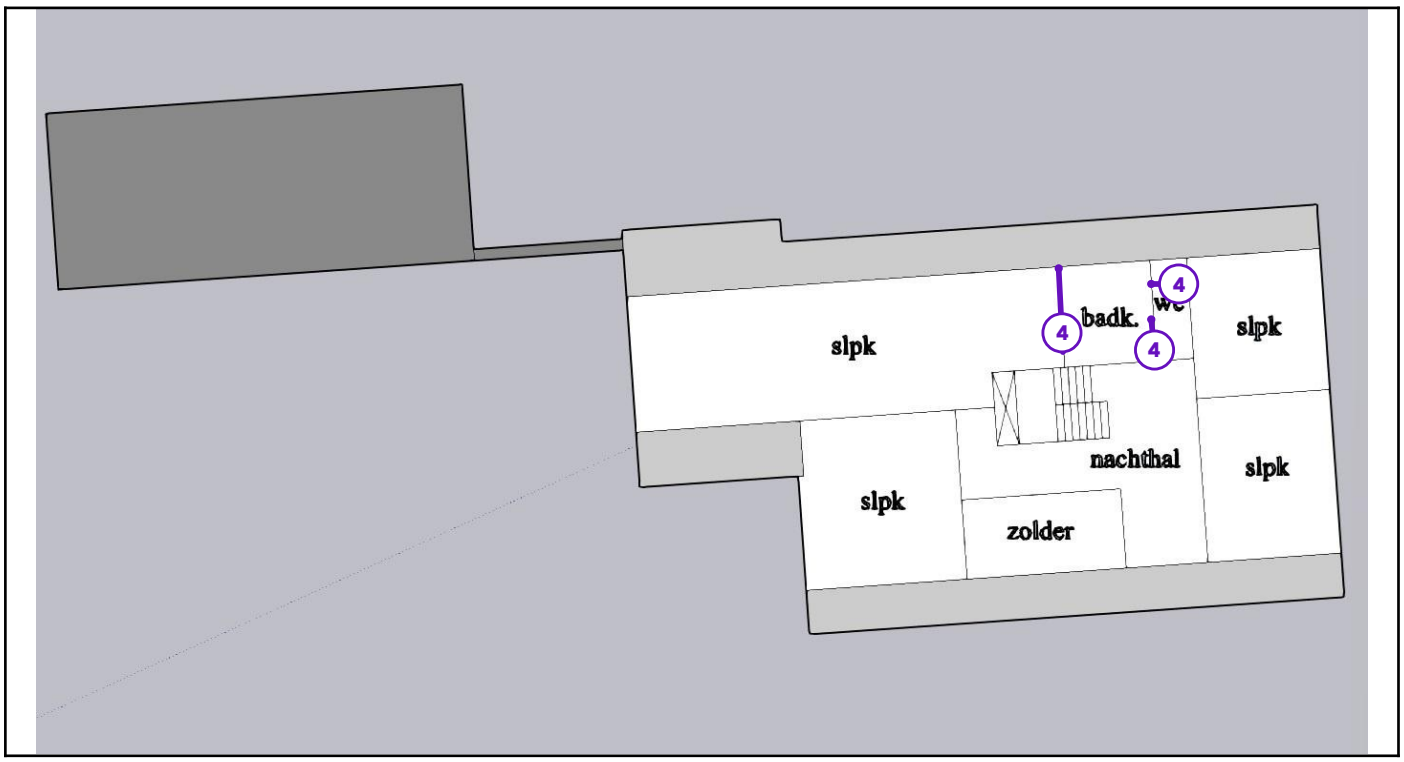
Plan 1.2: plan verdiep

Beschrijving	Type	Actie
4. wandtegeltjes keuken, badkamers, WC en stooklokaal	Advies	-

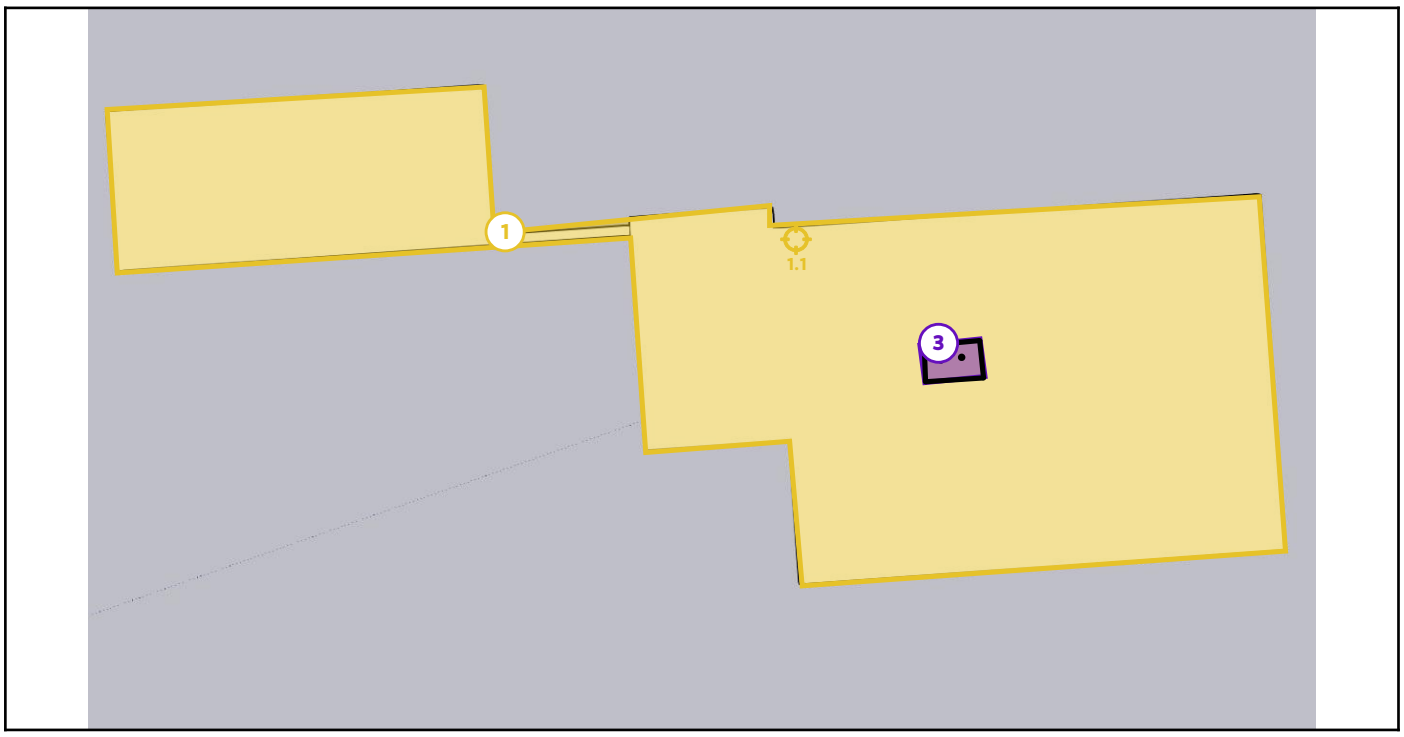
Plan 1.3: plan dak

Beschrijving	Type	Actie
1. onderdak woning	Asbestmateriaal	Zorgvuldig beheren
1.1 Code: 2564149-02	Puntmonster	-
3. opbouw schoorsteen	Beperking	-

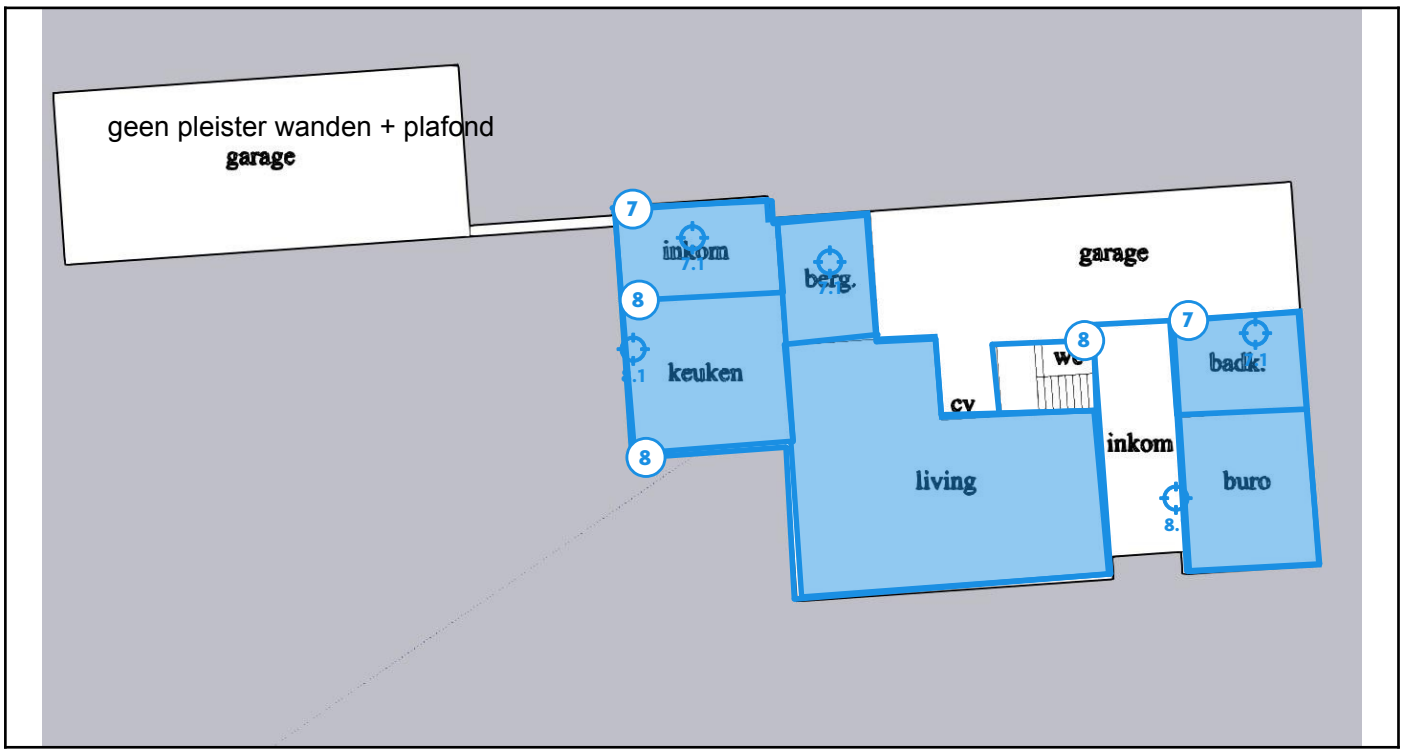
Plan 1.4: plan glvl pleister

Beschrijving	Type	Actie
7. MS pleister plafond	Geen asbest	-
7.1 Code: 2564149-04	Mengmonster	-
8. MS pleister wanden	Geen asbest	-
8.1 Code: 2564149-03	Mengmonster	-

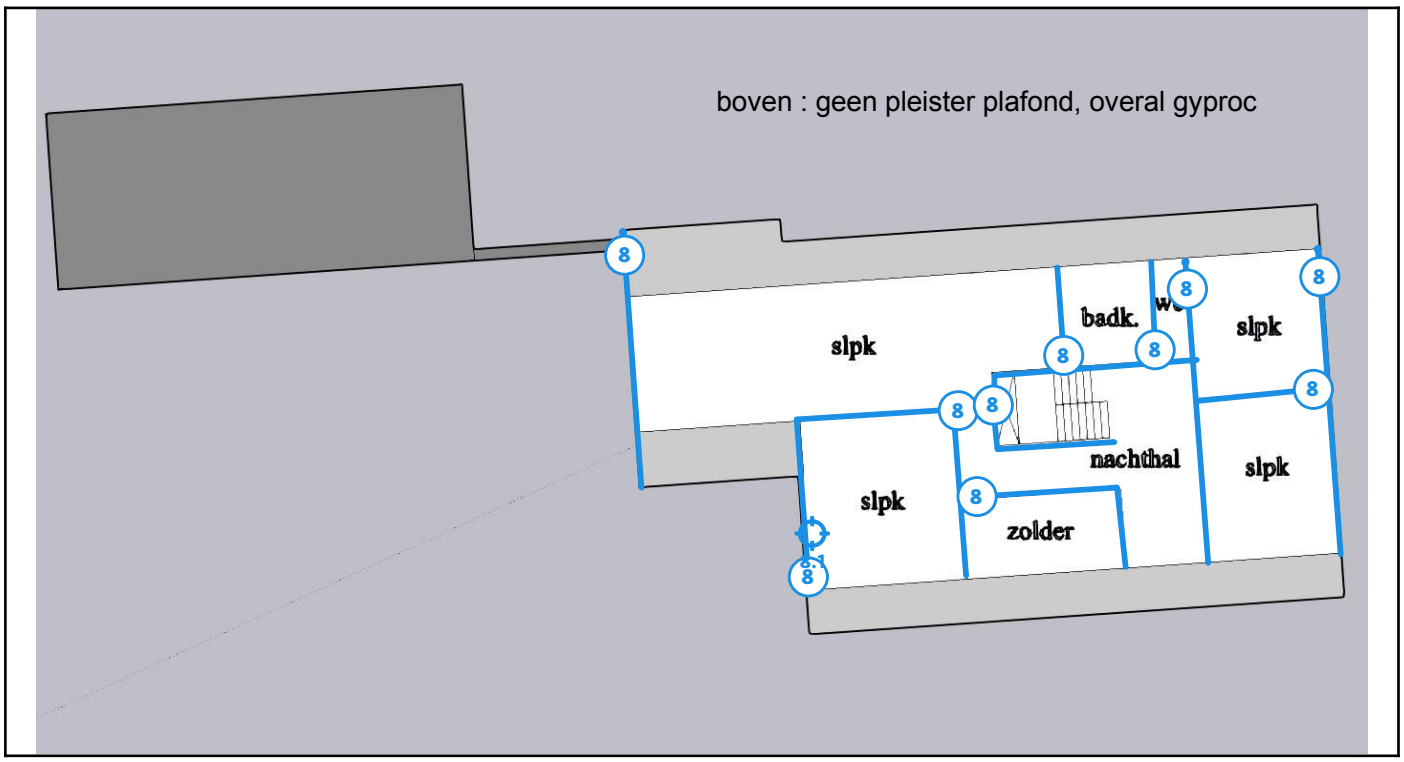
Plan 1.5: plan verdiep pleister

Beschrijving	Type	Actie
8. MS pleister wanden	Geen asbest	-
8.1 Code: 2564149-03	Mengmonster	-

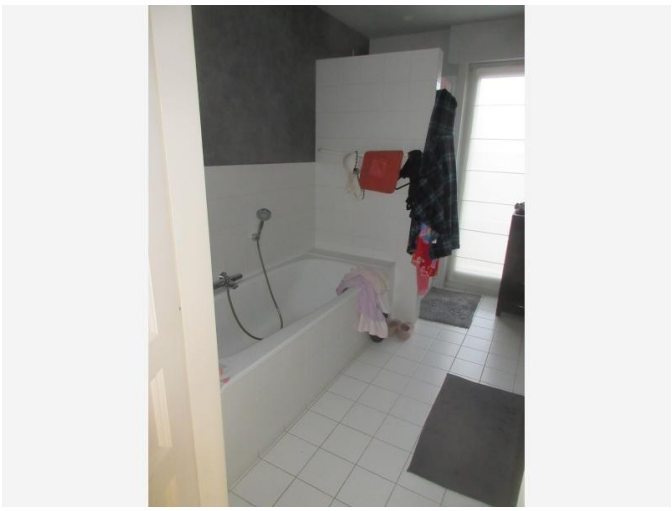
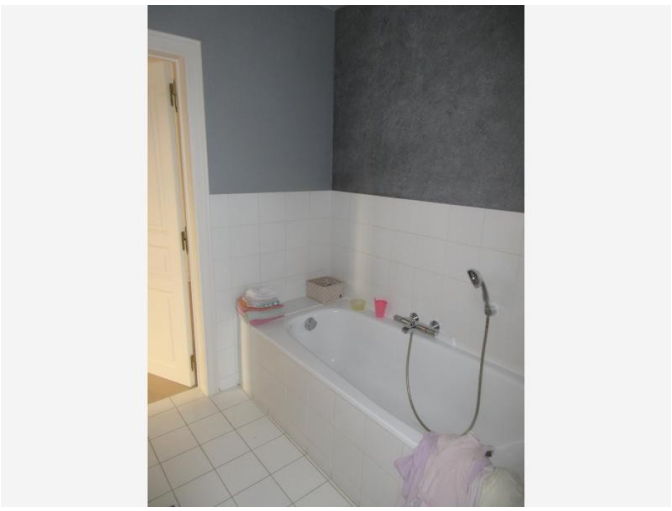
Fiche 4: wandtegeltjes keuken, badkamers, WC en stooklokaal

Informatie over een materiaal dat de asbestdeskundige niet kan waarnemen of vaststellen

Het bevestigingsmiddel waarmee de wandtegeltjes zijn geplaatst, is niet te inspecteren. Enkel destructief onderzoek kan bepalen welke lijm / cementering er werd gebruikt. Indien bij renovatie verdachte materialen tevoorschijn komen, is analyse van dit materiaal ten stelligste aangeraden.

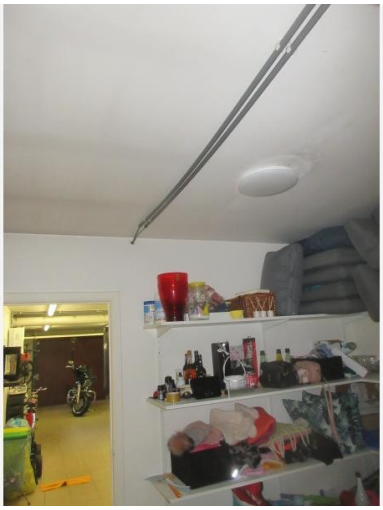
Fiche 7: MS pleister plafond

Geen asbest

#	Type	Referentie	Resultaat
7.1	Mengmonster	2564149-04	Geen asbest

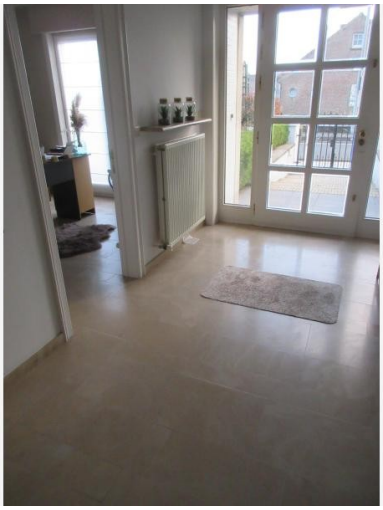
Fiche 8: MS pleister wanden

Geen asbest

#	Type	Referentie	Resultaat
8.1	Mengmonster	2564149-03	Geen asbest

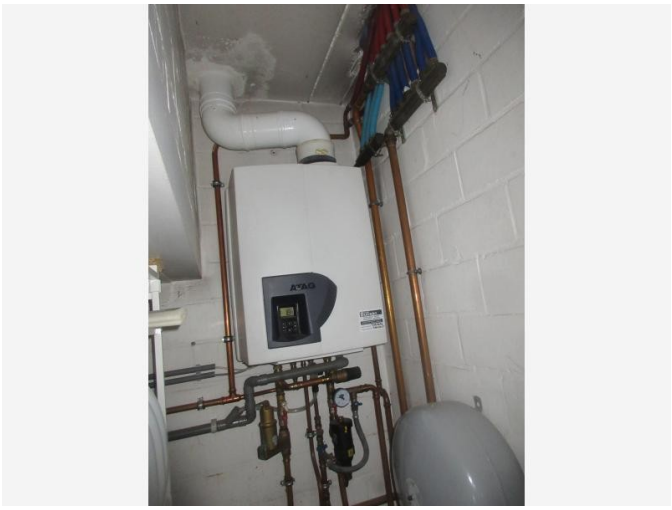
Beschrijving	Notitie	Terug te vinden op plannen
Fiche 9: rookgaskanalen 2x	rookgaskanalen in pvc : niet asbestverdacht	-
Fiche 10: mastiek ramen	geen mastiek, kit is op basis van silicone	-
Fiche 11: pannendak	dakpannen op het dak van woning en garage : niet asbestverdacht	-
Fiche 12: stookketel	Cv uit 2016 (zie kenplaatje op foto)	Plan 1.1: plan glvl
