Asbestinventarisattest

Churchilllaan 131, 8790 Waregem

Attestnummer : **20240529-000200.000**
Uitgegeven op : **29.05.2024**
Geldig tot : **29.05.2034**

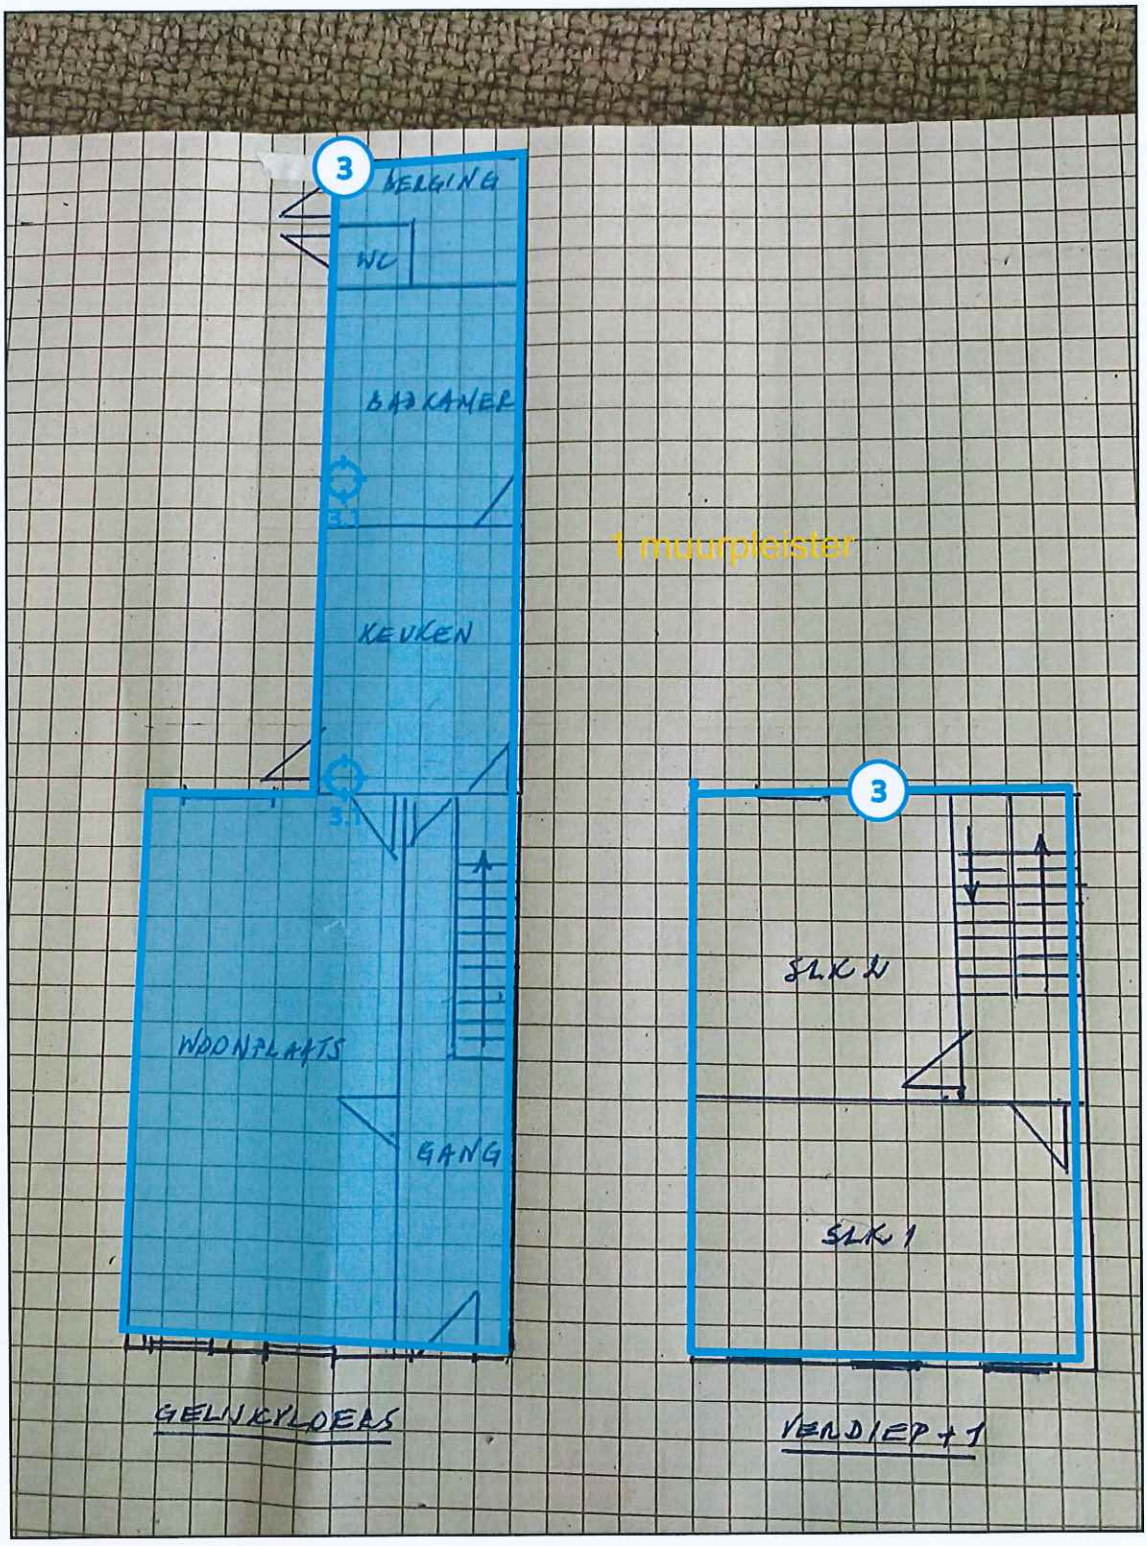
Plan 1.1: Gelijkvloers

3. nr 1 - muurpleister binnenmuren	Geen asbest	-
3.1 Code: nr 1 muurpleister	Mengmonster	-

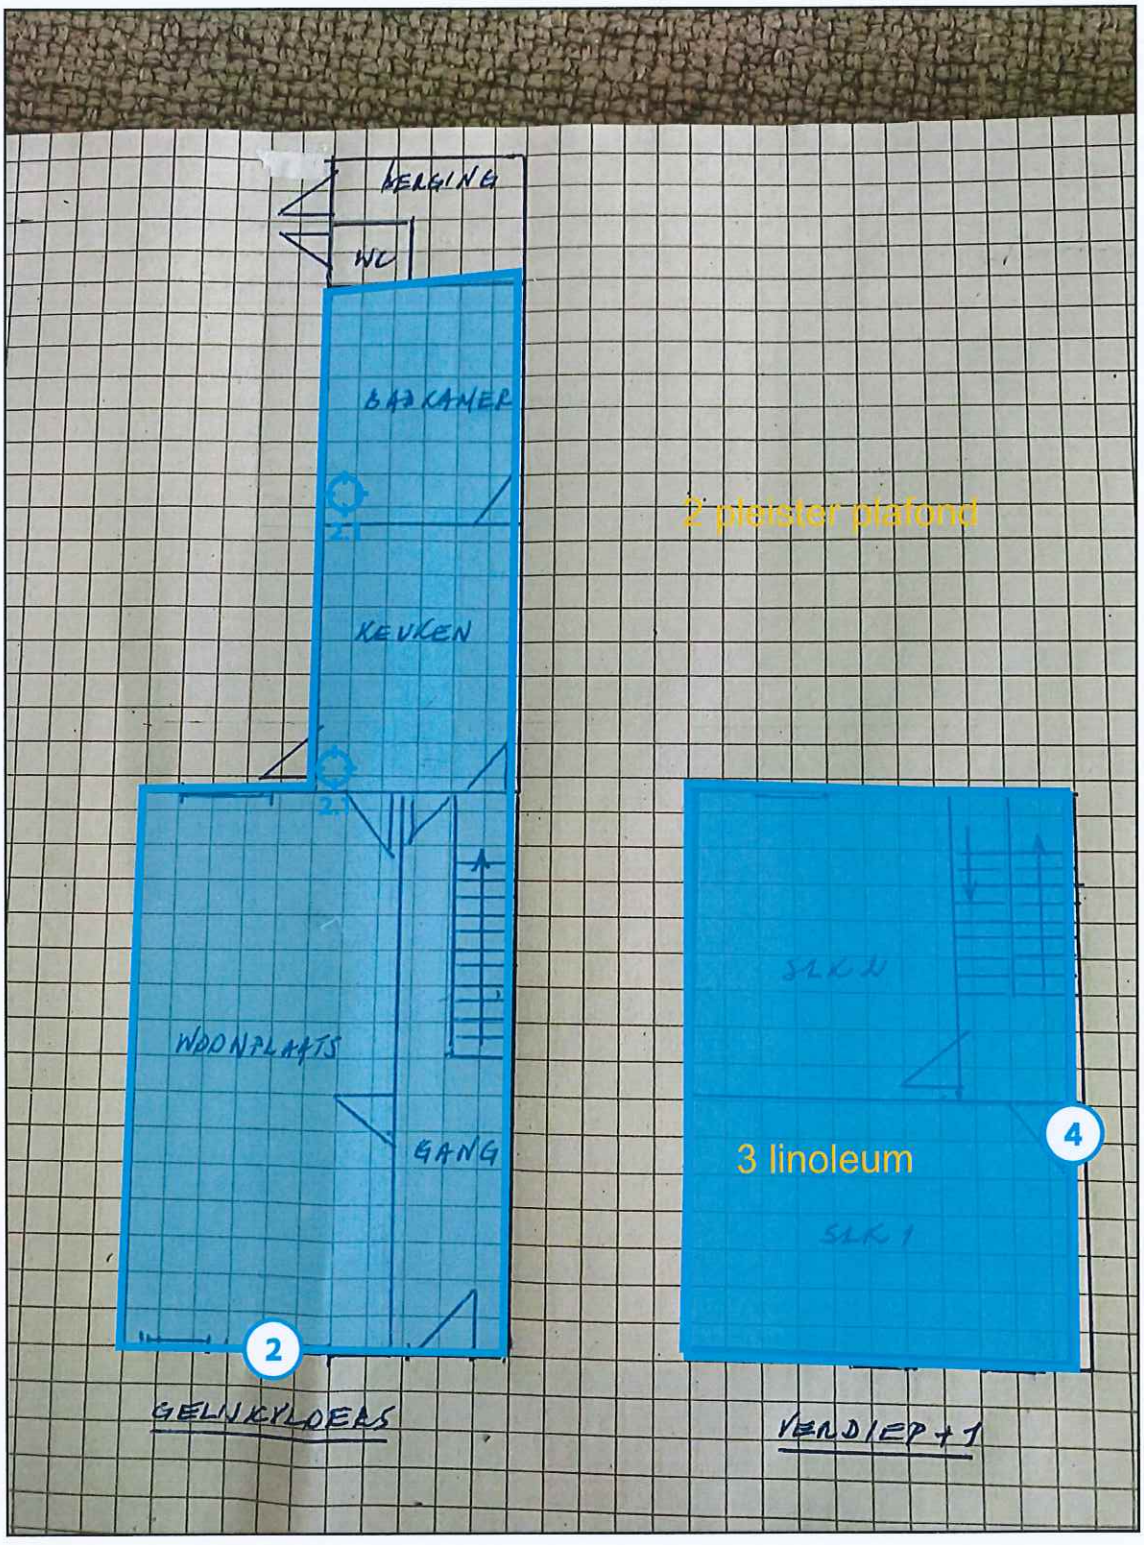
Plan 1.2: Verdiep +1

2. nr 2 pleister plafond	Geen asbest	-
2.1 Code: 2	Mengmonster	-
4. nr 3 linoleum verdiep+1	Geen asbest	-

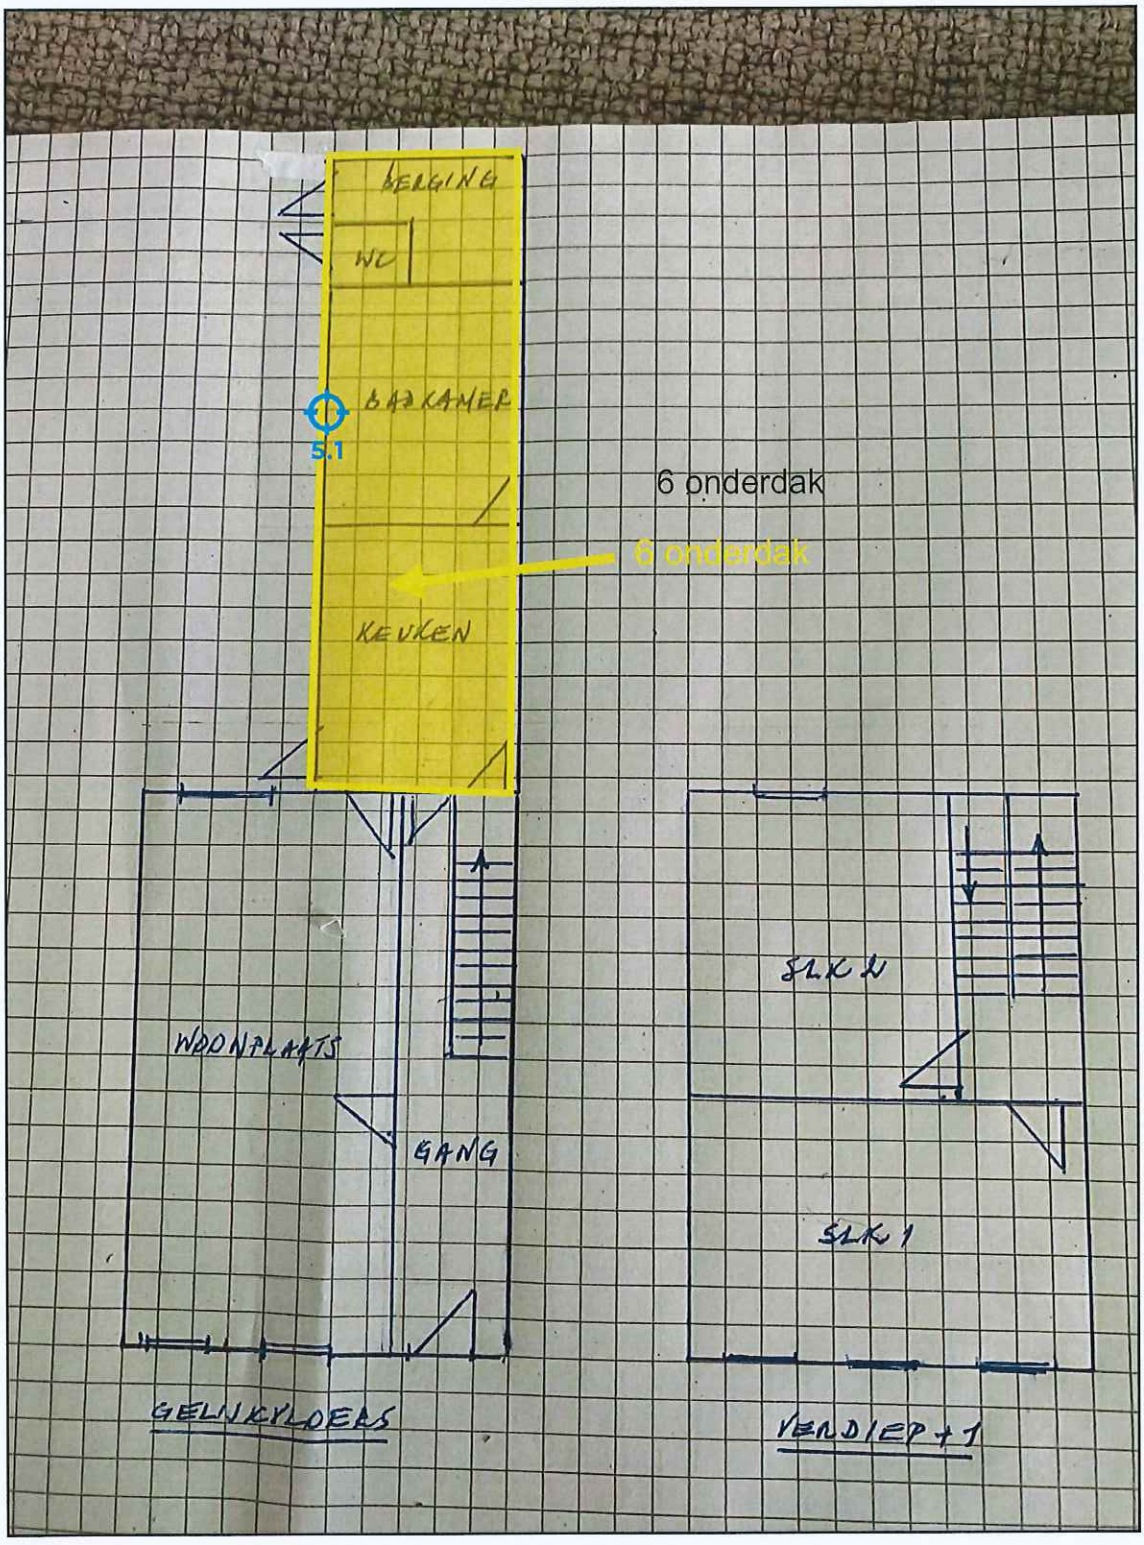
Plan 1.3: gelijkvloers achterbouw

5. nr 6 achterbouw (keuken/badkamer) onderdak	Geen asbest	-
5.1 Code: 6	Puntmonster	-

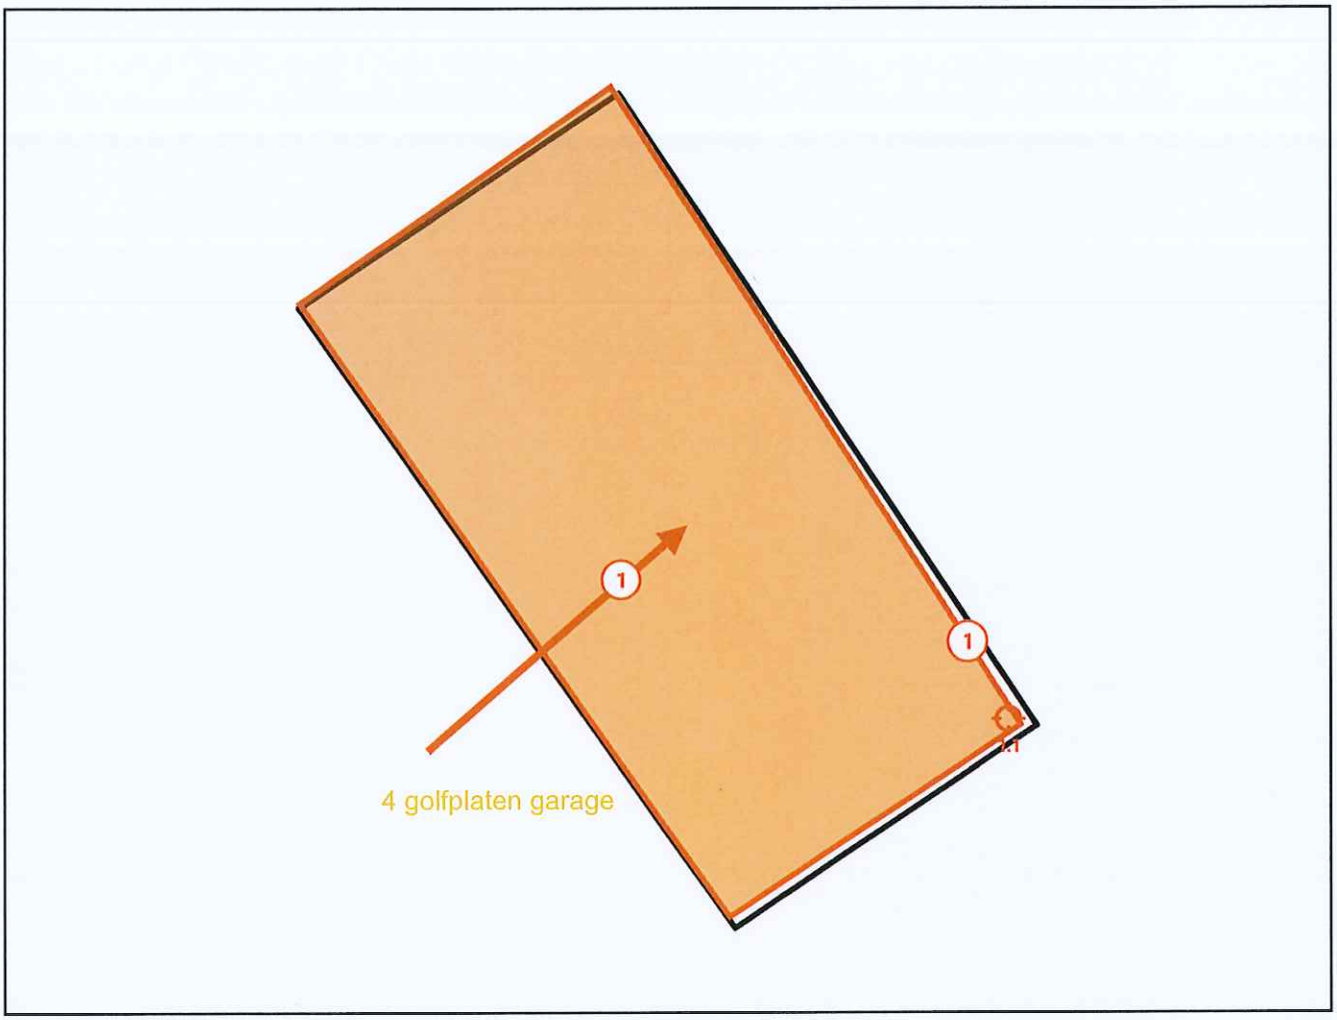
Plan 2.2: Bijgebouw plan

Beschrijving	Type	Actie
1. nr 4 dakbedekking garage	Asbestmateriaal	Verwijderen
1.1 Code: 4	Puntmonster	-

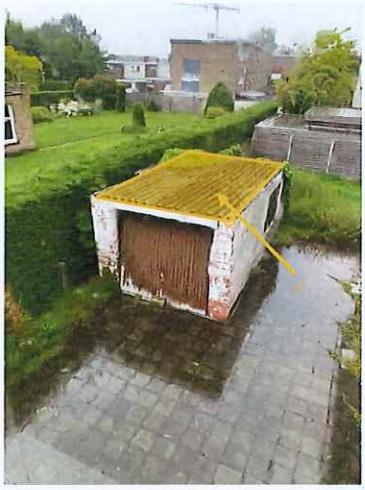
Fiche 1: nr 4 dakbedekking garage

Het asbestmateriaal valt onder de mijlpaal van 2034.

Eindbeoordeling materiaalrisico	Verhoogd materiaalrisico en/of verhoogde kans op vezelvrijgave

Gebondenheid	Categorie 1: hechtgebonden in oorsprong
Asbestsoort (vezeltype)	Alleen chrysotiel
Asbestconcentratie	Laag (< 50%)
Afschermingsgraad van het gehele materiaal	Geheel of deels vrij aan de buitenlucht
Toestand van het materiaal	Matig beschadigd, matig verweerd

#	Type	Referentie	Resultaat
1.1	Puntmonster	4	Chrysotiel

Beschrijving	nr 4 dakbedekking garage
Omgeving	Buiten
Primaire drager	Schuin dak
Asbestmateriaal	Dak- en gevelbekleding - Golfplaat
Bindmiddel van asbestmateriaal	Cement
Gebondenheid op basis van bindmiddel	Hecht

Hoeveelheid (oppervlakte - aantal)	• 18,00 m^2 - 1 stuk
Totale oppervlakte	18,00 m^2
Eenvoudig bereikbaar	Ja
Bevestigingswijze	• Geschroefd
Identificatiemethode	Vaststelling met monstername
Destructieve handeling voor identificatie	Nee

Verwijderen

- Zorg voor een veilig beheer. Vermijd het beschadigen van het asbestmateriaal. Controleer de toestand jaarlijks op wijzigingen.
- Hemelwater dat afspoelt van asbestcement daken of gevels kan asbestdeeltjes bevatten. Gebruik het enkel voor gesloten circuits (bv. spoelen toiletten). Reinig na het vervangen van het dak of de gevel de dakgoten en regenwaterput of -ton om asbesthoudend sediment of slib te verwijderen

- Eenvoudige handelingen: mag via doe-het-zelf of door werknemer(s) met opleidingsattest eenvoudige handelingen
  Golfplaten bevinden zich op een normale hoogte en zijn gemakkelijk te verwijderen.

Gezien de bestaande mosafzetting en het ontbreken van een goot, verwijdering aanbevolen.

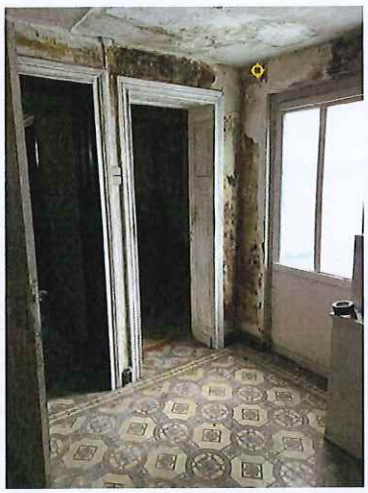
Fiche 2: nr 2 pleister plafond

Geen asbest

#	Type	Referentie	Resultaat
2.1	Mengmonster	2	Geen asbest
