Asbestinventarisattest

Nachtegaalstraat 4, 8870 Izegem

Attestnummer : **20251020-000328.000**
Uitgegeven op : **20.10.2025**
Geldig tot : **20.10.2035**

Niet-asbestveilig

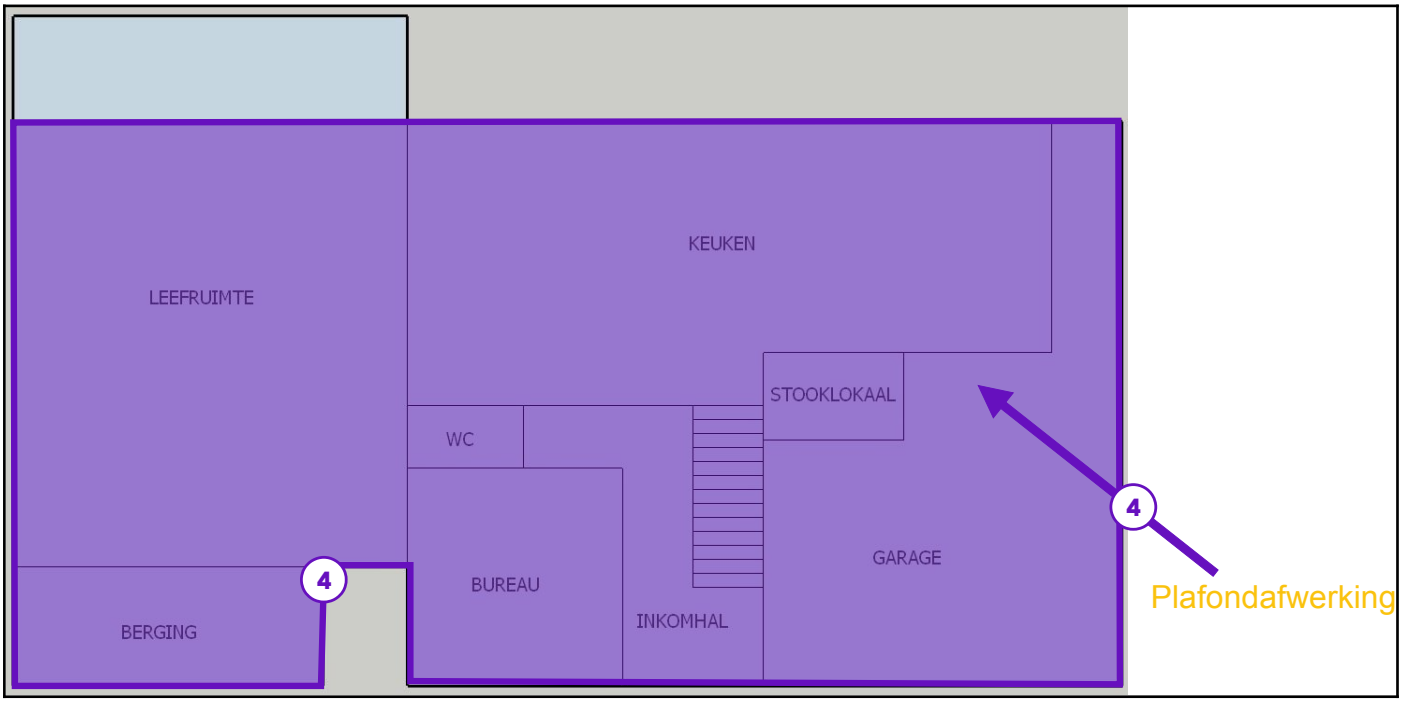
Plan 1.1: Gelijkvloers - plafondafwerking

Beschrijving	Type	Actie
4. Plafondafwerking uit niet-asbestverdacht materiaal	Advies	-

De plafonds zijn gemaakt van niet-asbestverdachte materialen (bijvoorbeeld laminaat, gyproc, ...), deze toepassingen zijn niet asbestverdacht. Ik heb echter niet kunnen vaststellen of er mogelijk asbestverdachte of asbesthoudende materialen achter deze toepassingen aanwezig zijn. Bij renovatie of sloop is het aangeraden om een destructief onderzoek te laten uitvoeren van deze toepassingen.

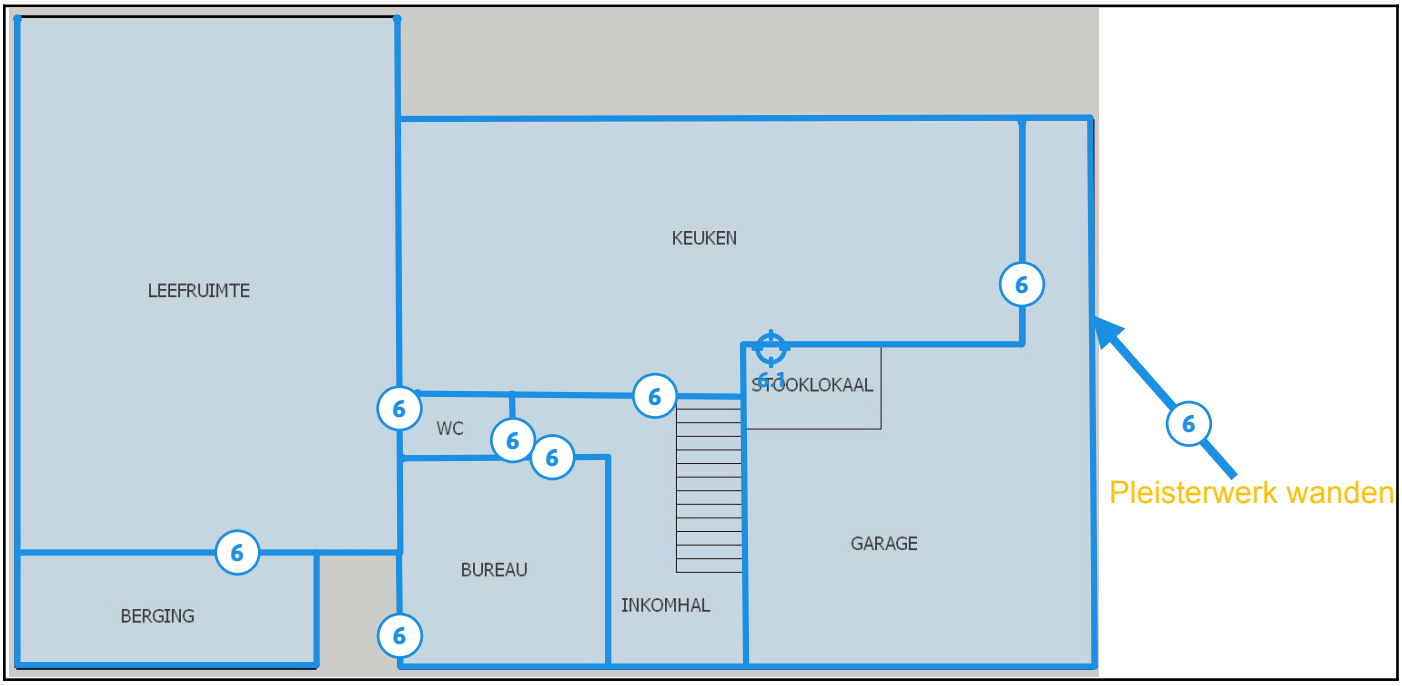
Plan 1.2: Gelijkvloers - pleisterwerk wanden

Beschrijving	Type	Actie
6. Pleisterwerk wanden	Geen asbest	-
6.1 Code: MM001	Mengmonster	-

#	Type	Referentie	Resultaat
6.1	Mengmonster	MM001	Geen asbest

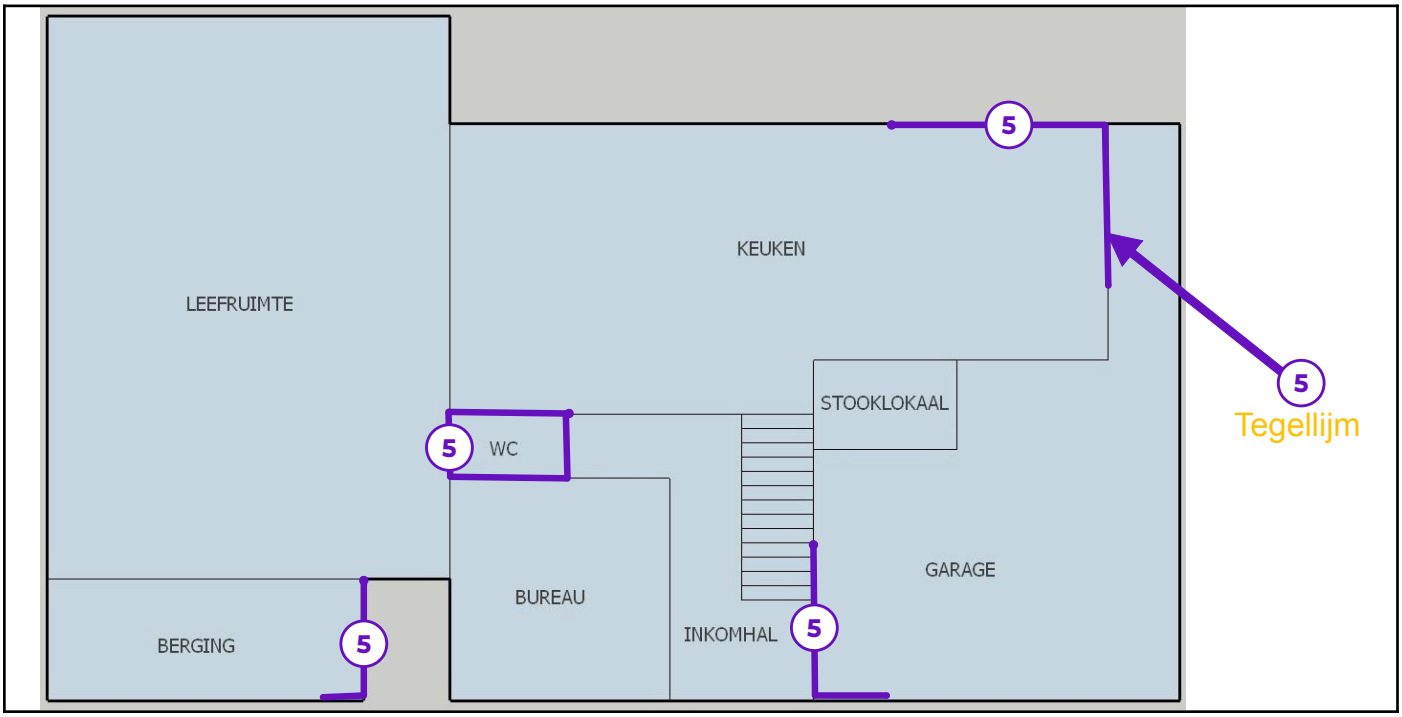
Plan 1.3: Gelijkvloers - tegellijm

Beschrijving	Type	Actie
5. Tegellijm	Advies	-

De wandtegels, vloeren en plinten zijn in goede staat. Het betreft een niet-destructief onderzoek. Achterliggende materialen konden niet worden geïdentificeerd en geinspecteerd. Er is een kans dat de wandtegels, vloeren en plinten werden bevestigd met asbesthoudende lijm.

Bij renovatie of sloop is het aangeraden om een destructief onderzoek te laten uitvoeren van deze toepassingen.

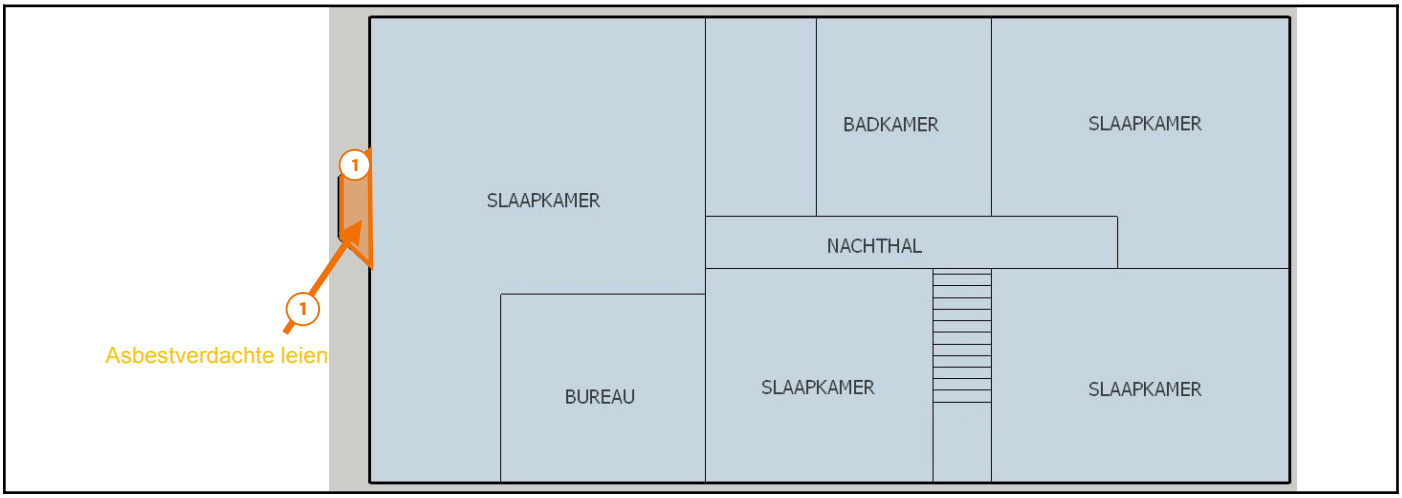
Plan 1.4: 1ste verdiep - asbestverdachte leien

Beschrijving	Type	Actie
1. Dak uit asbestverdachte leien	Asbestmateriaal	Verwijderen

Eindbeoordeling materiaalrisico	Verhoogd materiaalrisico en/of verhoogde kans op vezelvrijgave

Gebondenheid	Categorie 1: hechtgebonden in oorsprong
Asbestsoort (vezeltype)	Crocidoliet aanwezig
Asbestconcentratie	Laag (< 50%)
Afschermingsgraad van het gehele materiaal	Geheel of deels vrij aan de buitenlucht
Toestand van het materiaal	Matig beschadigd, matig verweerd

- Zorg voor een veilig beheer. Vermijd het beschadigen van het asbestmateriaal. Controleer de toestand jaarlijks op wijzigingen.
- Hemelwater dat afspoelt van asbestcement daken of gevels kan asbestdeeltjes bevatten. Gebruik het enkel voor gesloten circuits (bv. spoelen toiletten). Reinig na het vervangen van het dak of de gevel de dakgoten en regenwaterput of -ton om asbesthoudend sediment of slib te verwijderen
- Voer bijkomende staalname(s) uit.

- Eenvoudige handelingen: mag via doe-het-zelf of door werknemer(s) met opleidingsattest eenvoudige handelingen
  Raadpleeg de actuele wetgeving op de website van OVAM. Onder strikte voorwaarden is het eventueel toegestaan om deze toepassing zelf te verwijderen.
- Eenvoudige handelingen: enkel door erkend asbestverwijderaar
  Gezien de staat van de leien, die redelijk verweerd zijn, en hoewel deze eventueel door eenvoudige handelingen verwijderd kunnen worden, adviseer ik als deskundige om de verwijdering te laten uitvoeren

door een erkende asbestverwijderaar. Dit garandeert de veiligheid van zowel de bewoners als de buren.

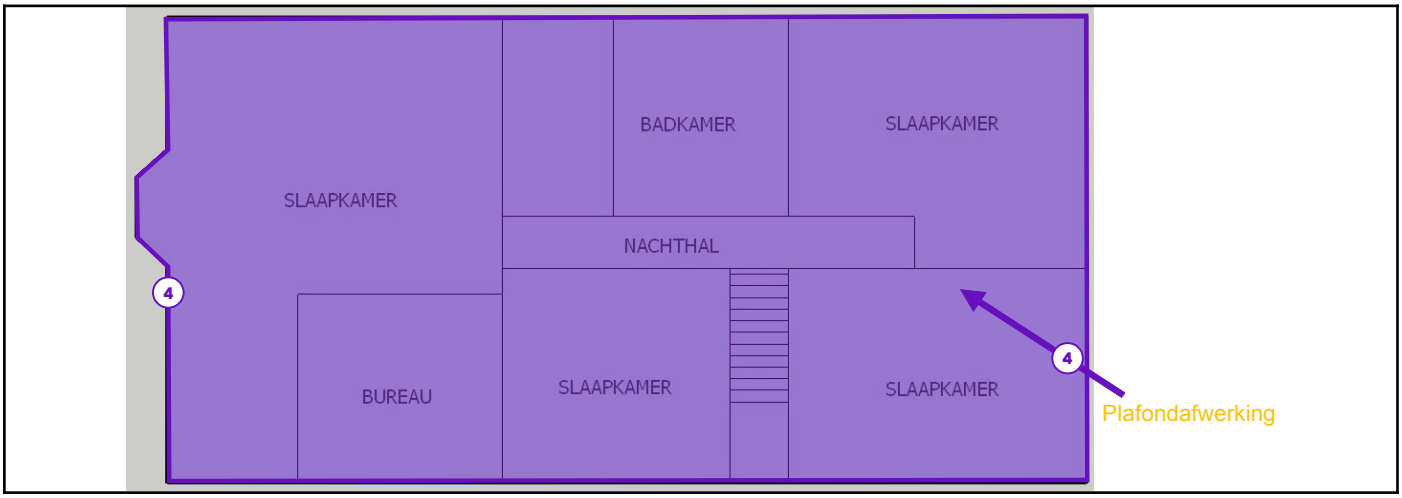
Plan 1.5: 1ste verdiep - plafondafwerking

Beschrijving	Type	Actie
4. Plafondafwerking uit niet-asbestverdacht materiaal	Advies	-

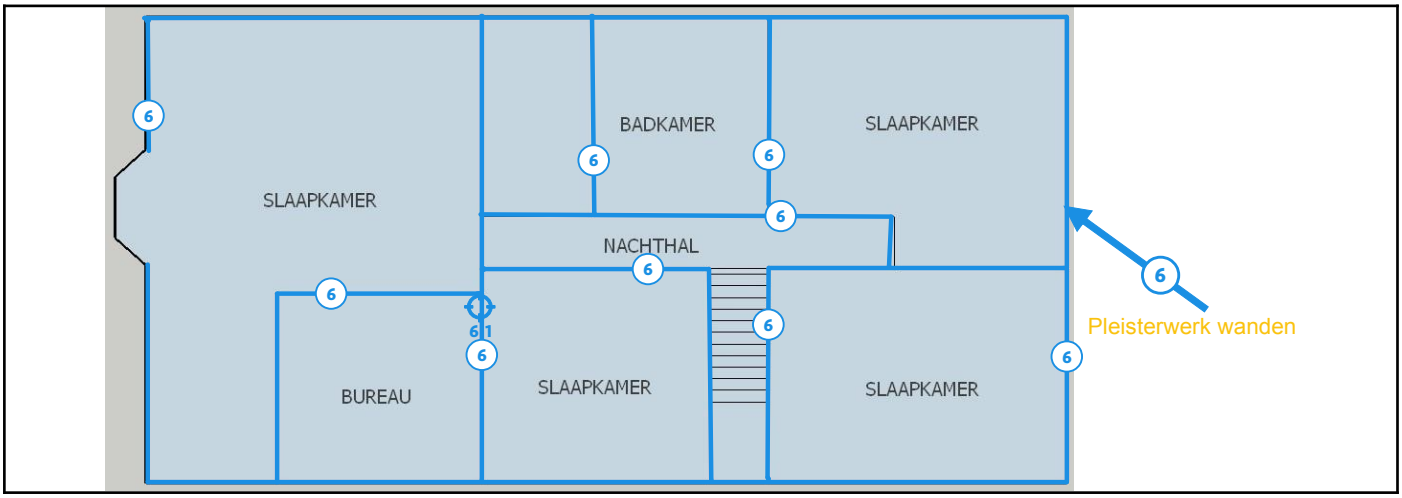
Plan 1.6: 1ste verdiep - pleisterwerk wanden

Beschrijving	Type	Actie
6. Pleisterwerk wanden	Geen asbest	-
6.1 Code: MM001	Mengmonster	-

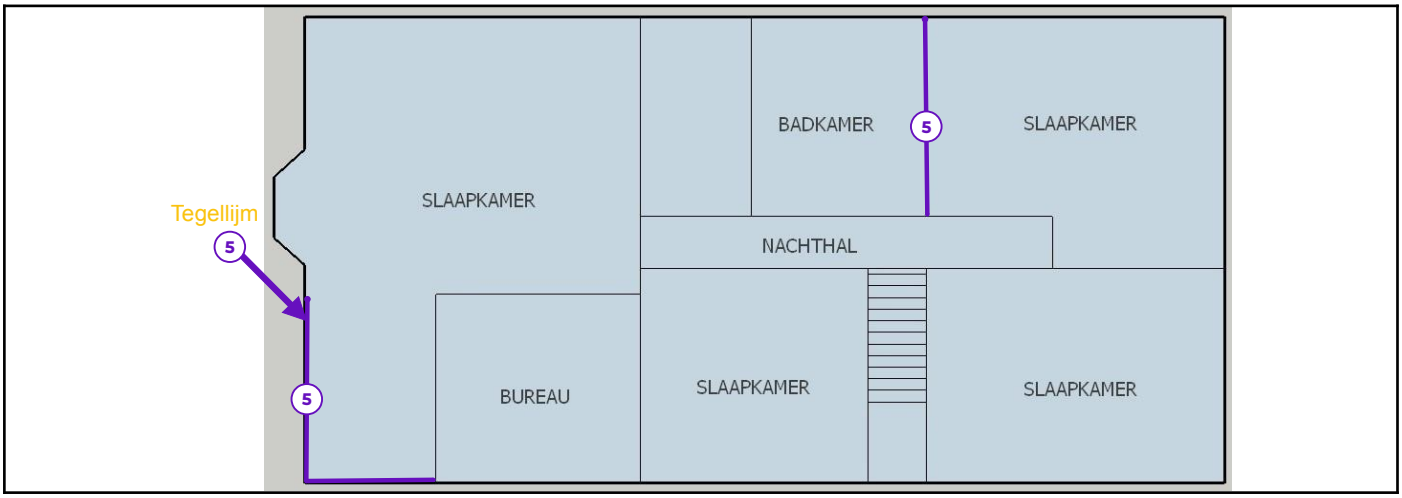
Plan 1.7: 1ste verdiep - tegellijm

Beschrijving	Type	Actie
5. Tegellijm	Advies	-

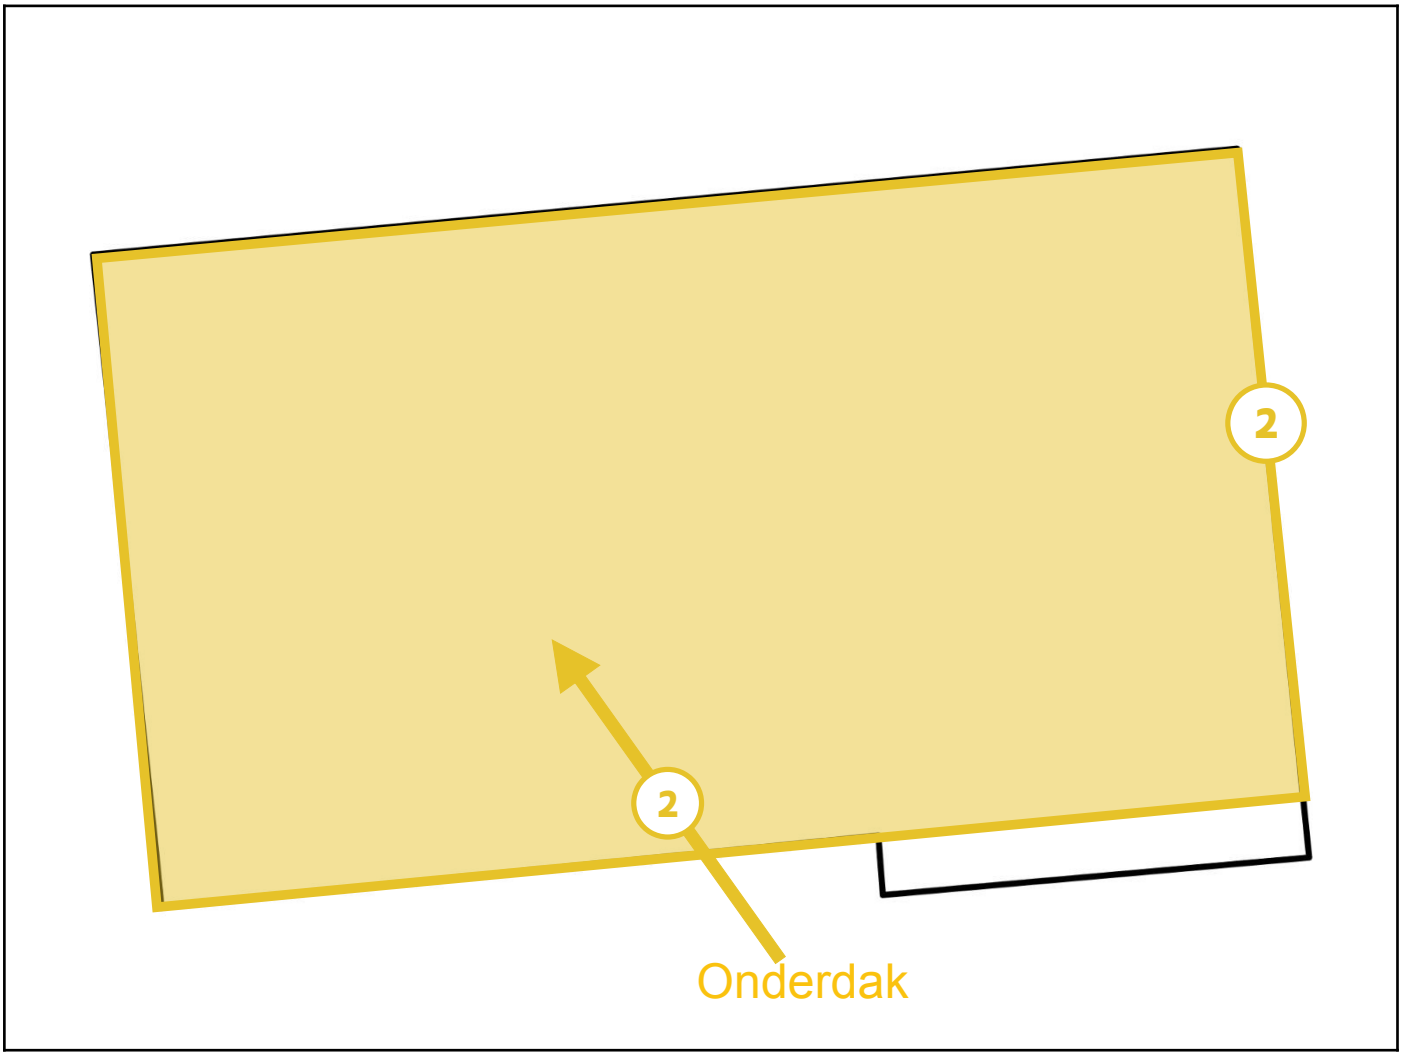
Plan 1.8: Dakplan - onderdak

Beschrijving	Type	Actie
2. Onderdak	Asbestmateriaal	Zorgvuldig beheren

Eindbeoordeling materiaalrisico	Laag materiaalrisico en/of verlaagde kans op vezelvrijgave

Gebondenheid	Categorie 1: hechtgebonden in oorsprong
Asbestsoort (vezeltype)	Crocidoliet aanwezig
Asbestconcentratie	Laag (< 50%)
Afschermingsgraad van het gehele materiaal	Geheel of deels (ook) vrij aan de binnenlucht
Toestand van het materiaal	Onbeschadigd, niet verweerd

- Zorg voor een veilig beheer. Vermijd het beschadigen van het asbestmateriaal. Controleer de toestand jaarlijks op wijzigingen.
- Voer bijkomende staalname(s) uit.

- Eenvoudige handelingen: mag via doe-het-zelf of door werknemer(s) met opleidingsattest eenvoudige handelingen
  De platen ongebroken en verpakt in een asbestzak aanbieden aan het containerpark of aan een asbestverwerkingsbedrijf.

Het fixeren van de platen en het dragen van persoonlijke beschermingsmiddelen tijdens het verwijderen is verplicht.

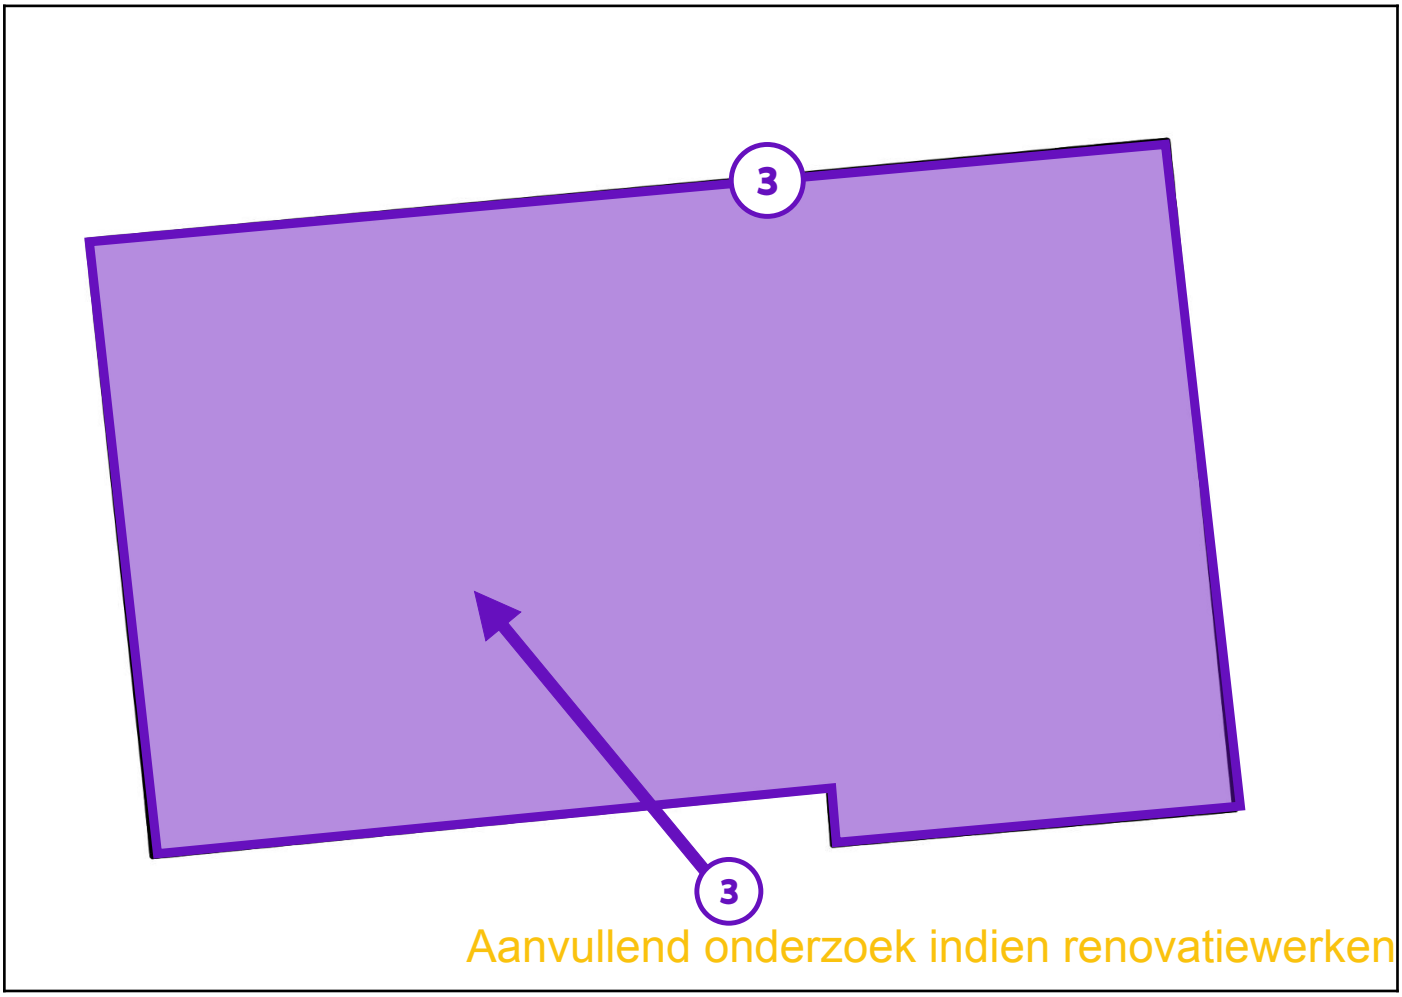
Plan 1.9: Volledige woning - aanvullend onderzoek

Beschrijving	Type	Actie
3. Aanvullend onderzoek indien renovatiewerken	Advies	-

Dit betreft een niet-destructief onderzoek. (enkel visueel onderzoek)

Bij renovatiewerken dient er een aanvullend onderzoek te worden uitgevoerd.
