Asbestinventarisattest

Nachtegaalstraat 6, 8870 Izegem

Attestnummer : **20251020-000334.000**
Uitgegeven op : **20.10.2025**
Geldig tot : **20.10.2035**

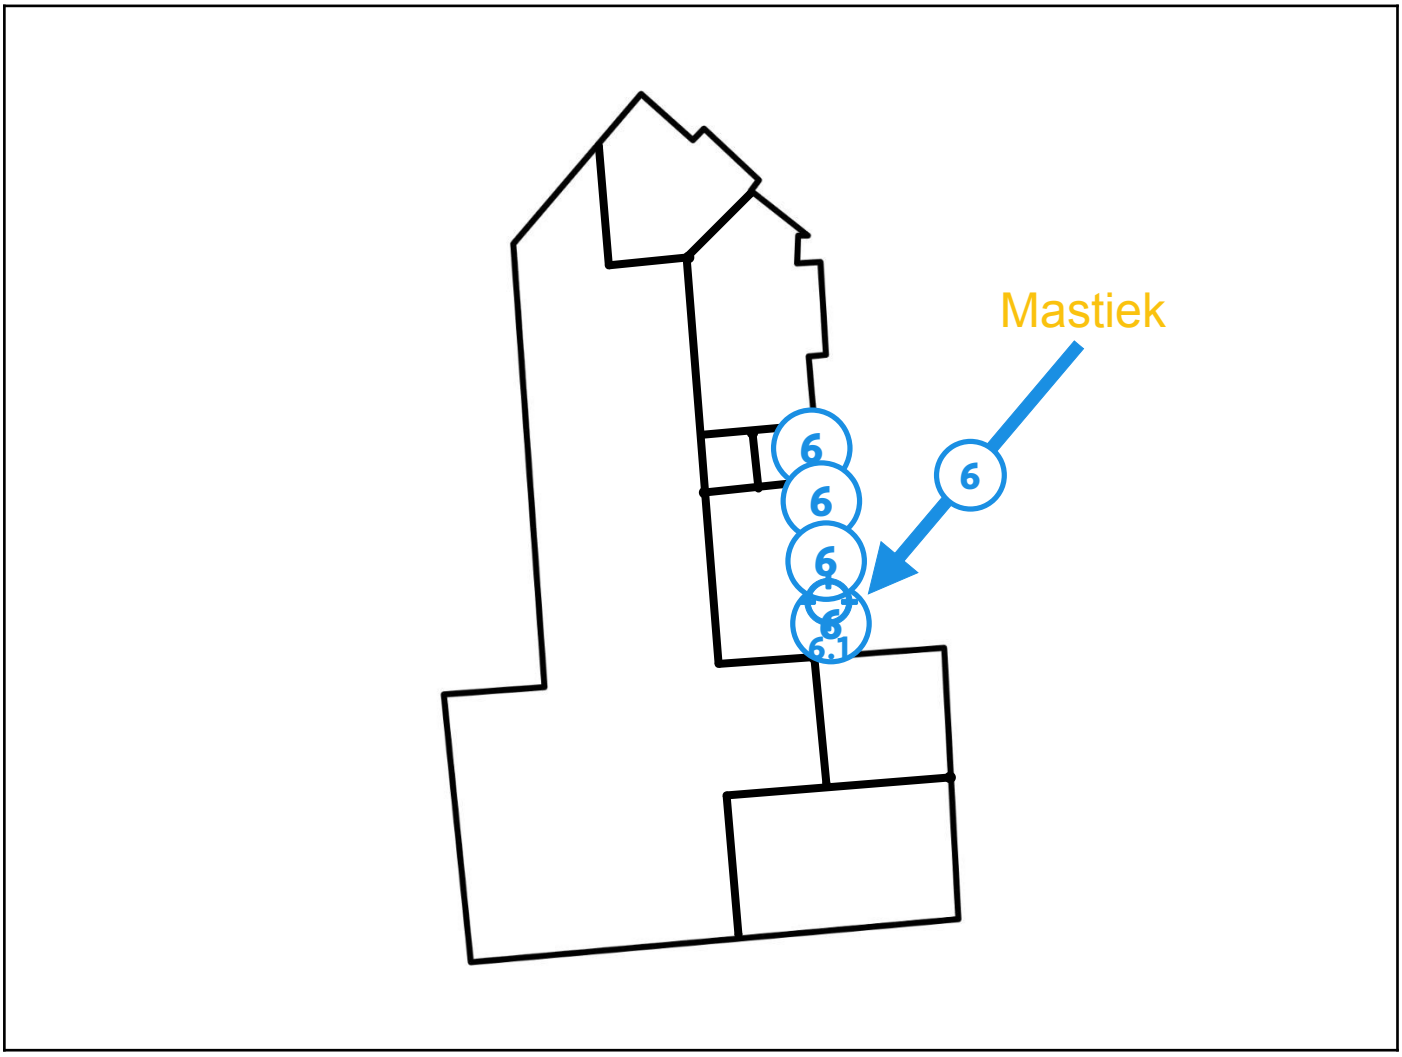
Plan 1.1: Grondplan - mastiek

Beschrijving	Type	Actie
6. Mastiek	Geen asbest	-
6.1 Code: MM002	Puntmonster	-

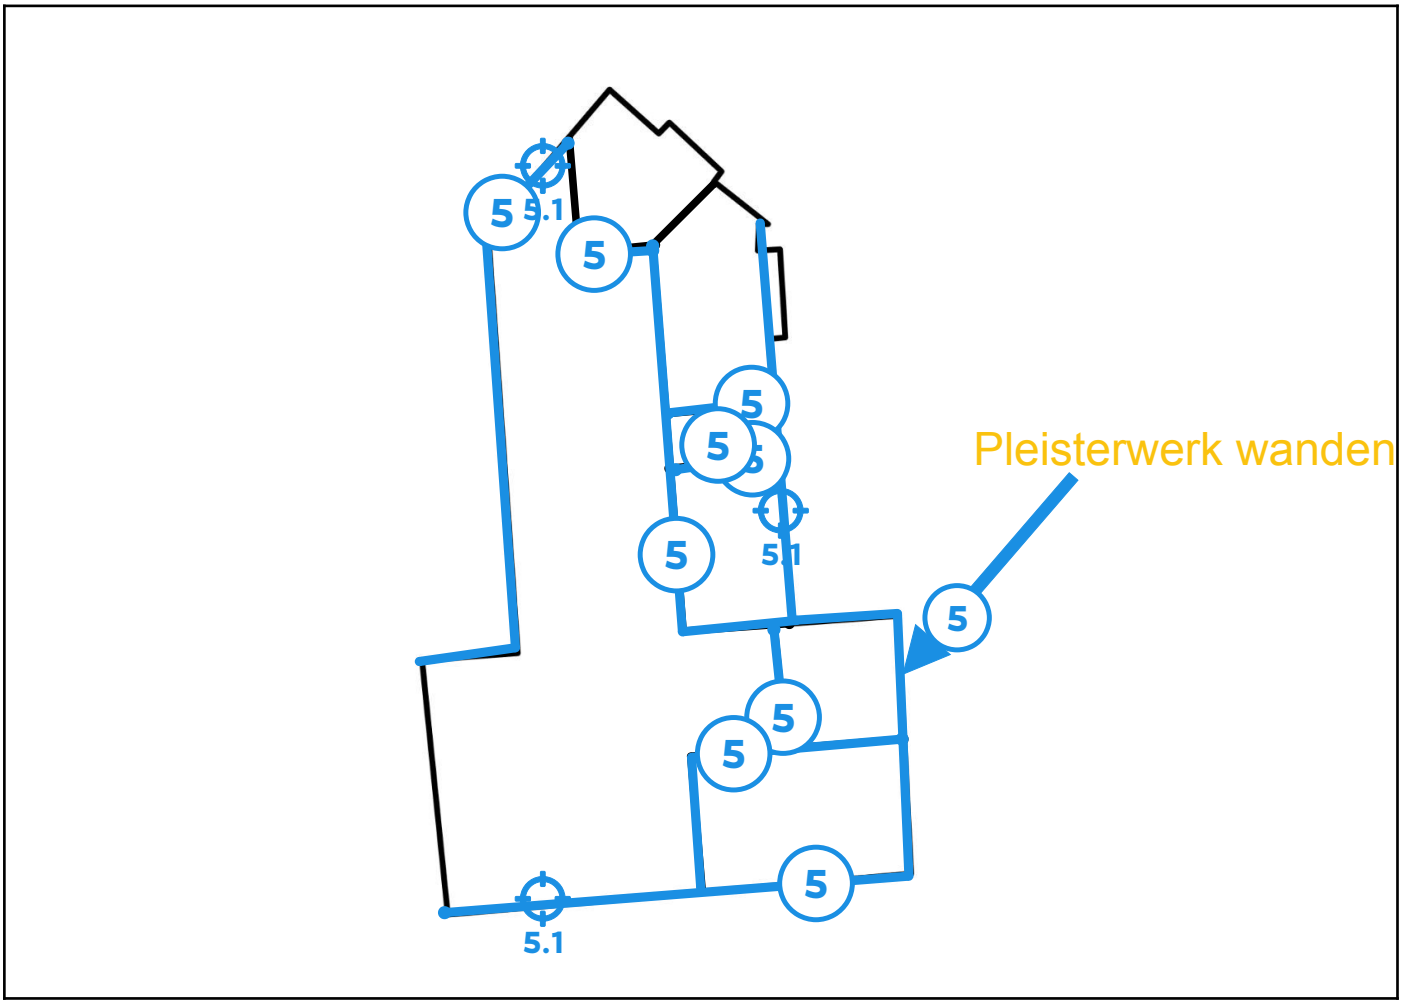
Plan 1.2: Grondplan - pleisterwerk wanden

Beschrijving	Type	Actie
5. Pleisterwerk wanden	Geen asbest	-
5.1 Code: MM001	Mengmonster	-

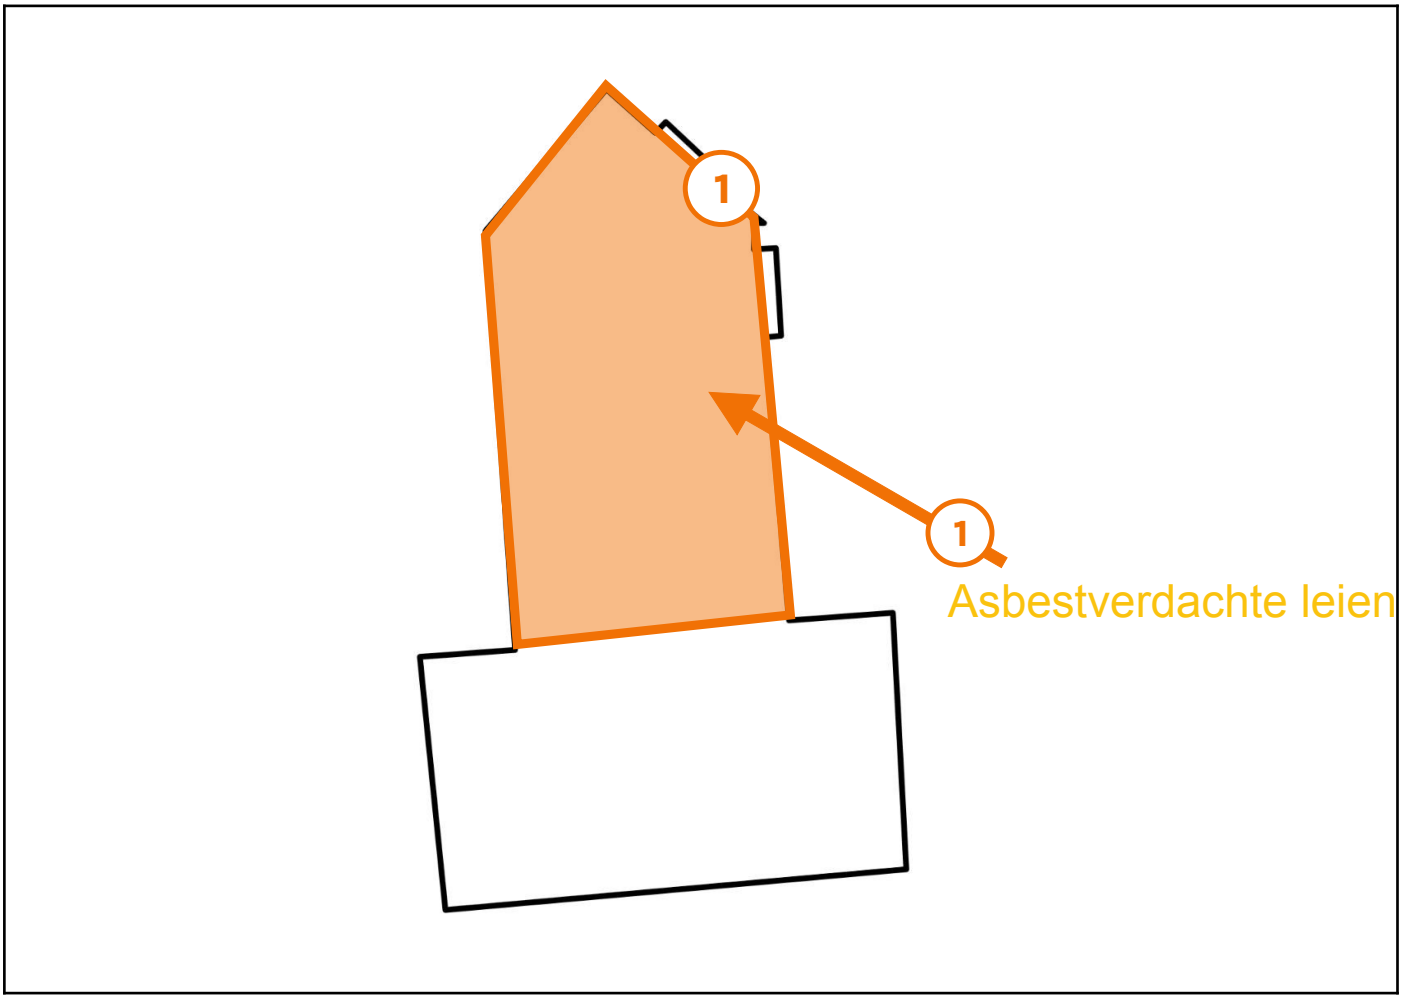
Plan 1.3: Dakplan - asbestverdachte leien

Beschrijving	Type	Actie
1. Dak uit asbestverdachte leien	Asbestmateriaal	Verwijderen

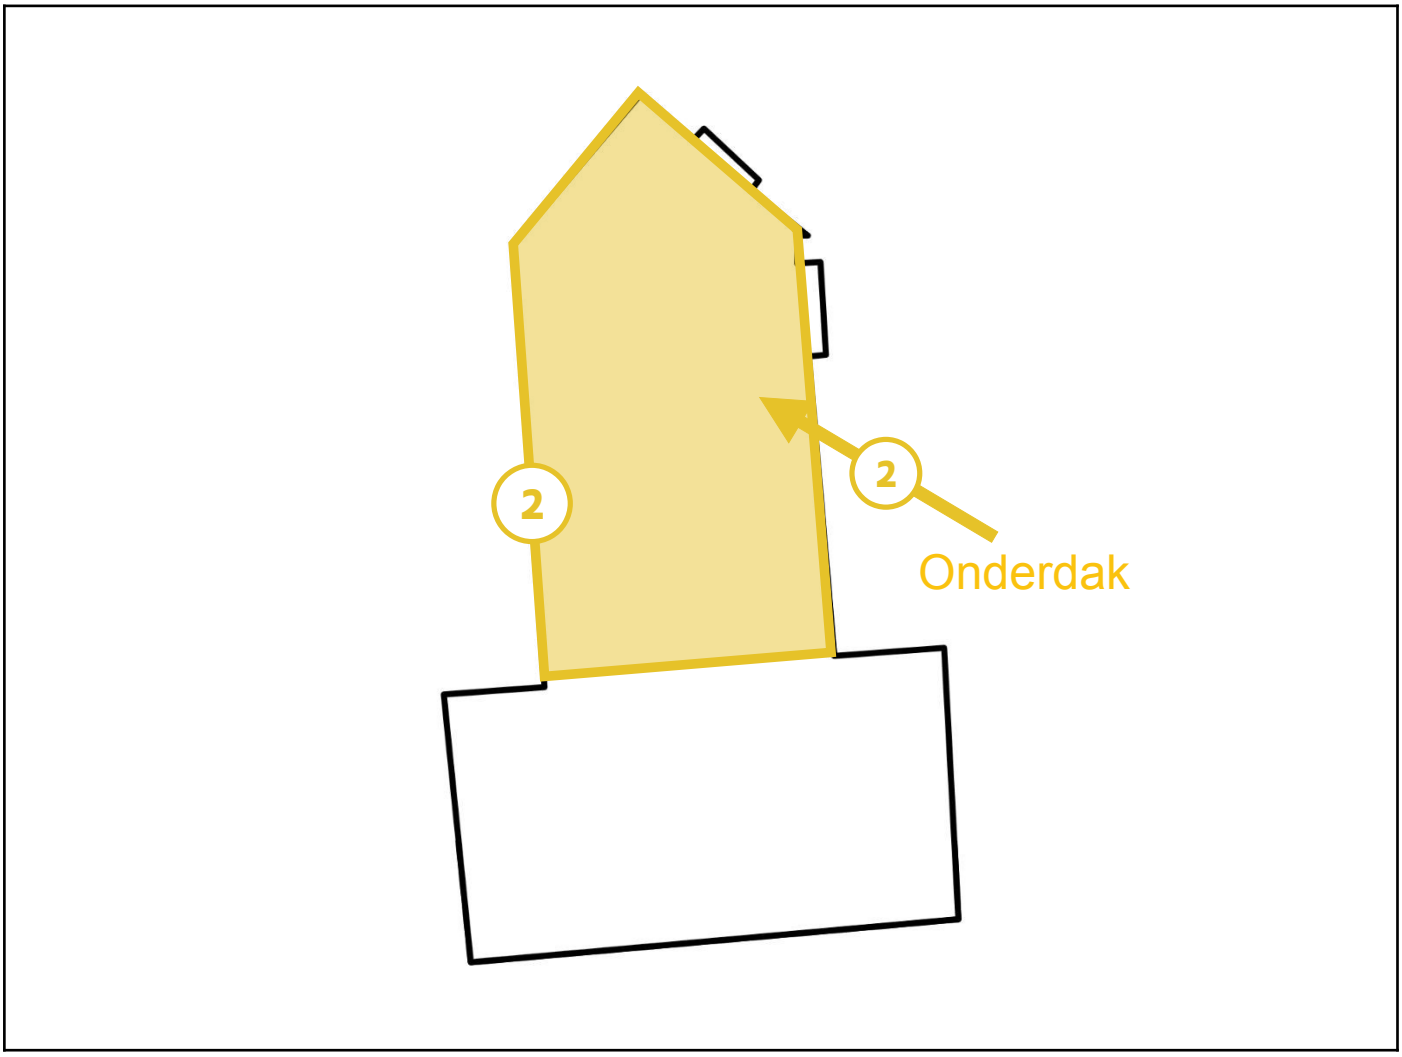
Plan 1.4: Dakplan - onderdak

Beschrijving	Type	Actie
2. Onderdak	Asbestmateriaal	Zorgvuldig beheren

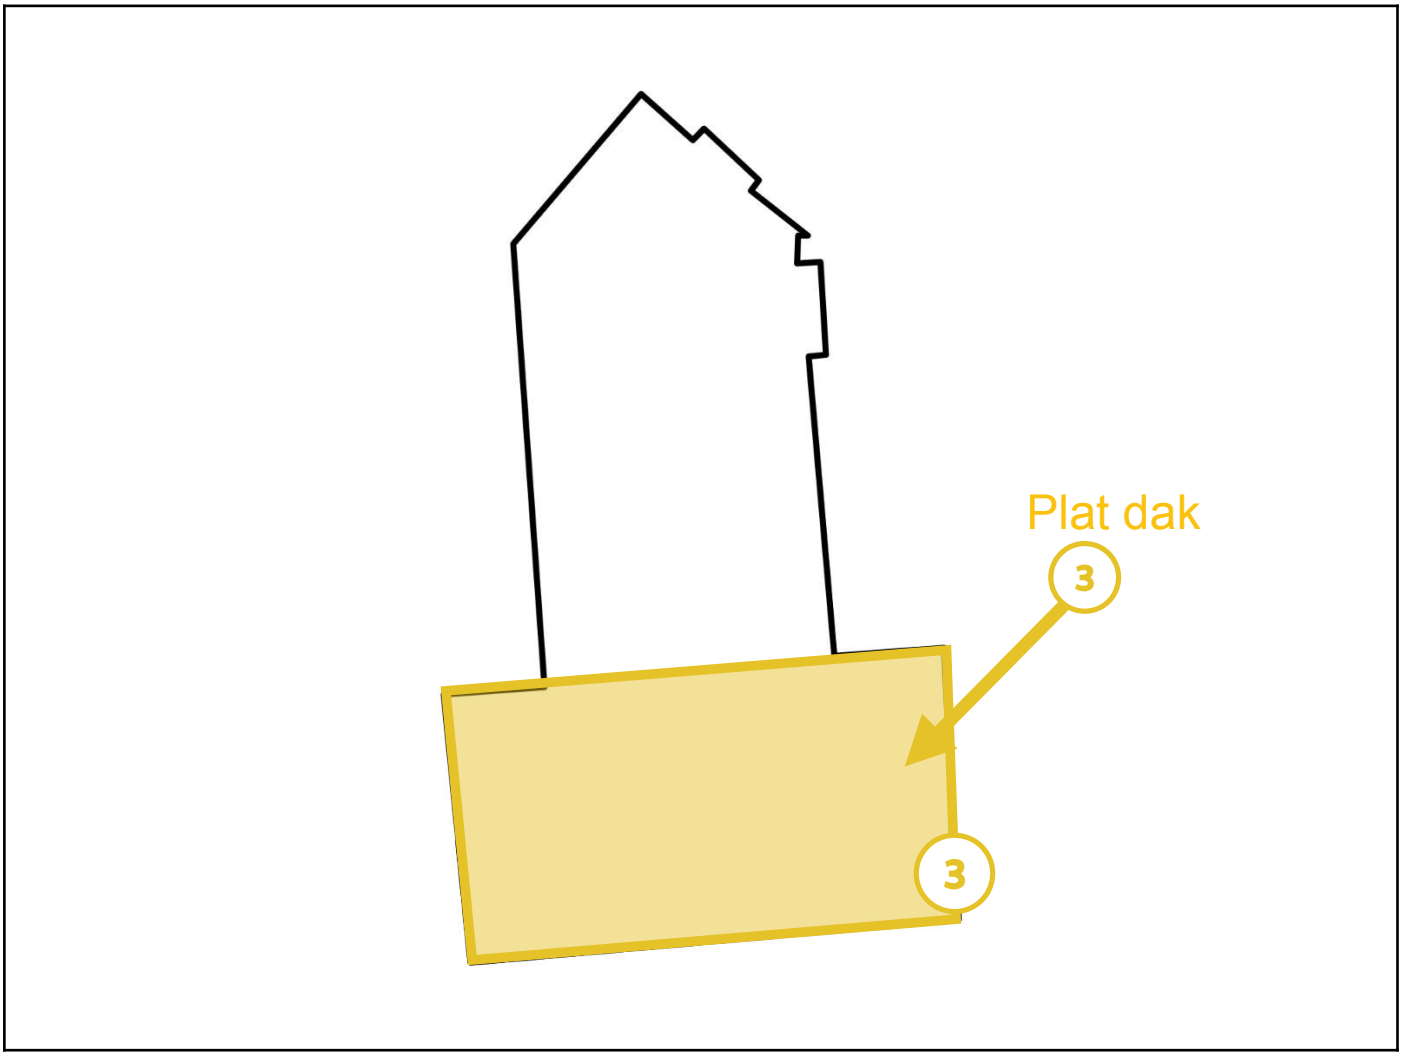
Plan 1.5: Dakplan - plat dak

Beschrijving	Type	Actie
3. Plat dak	Asbestmateriaal	Zorgvuldig beheren

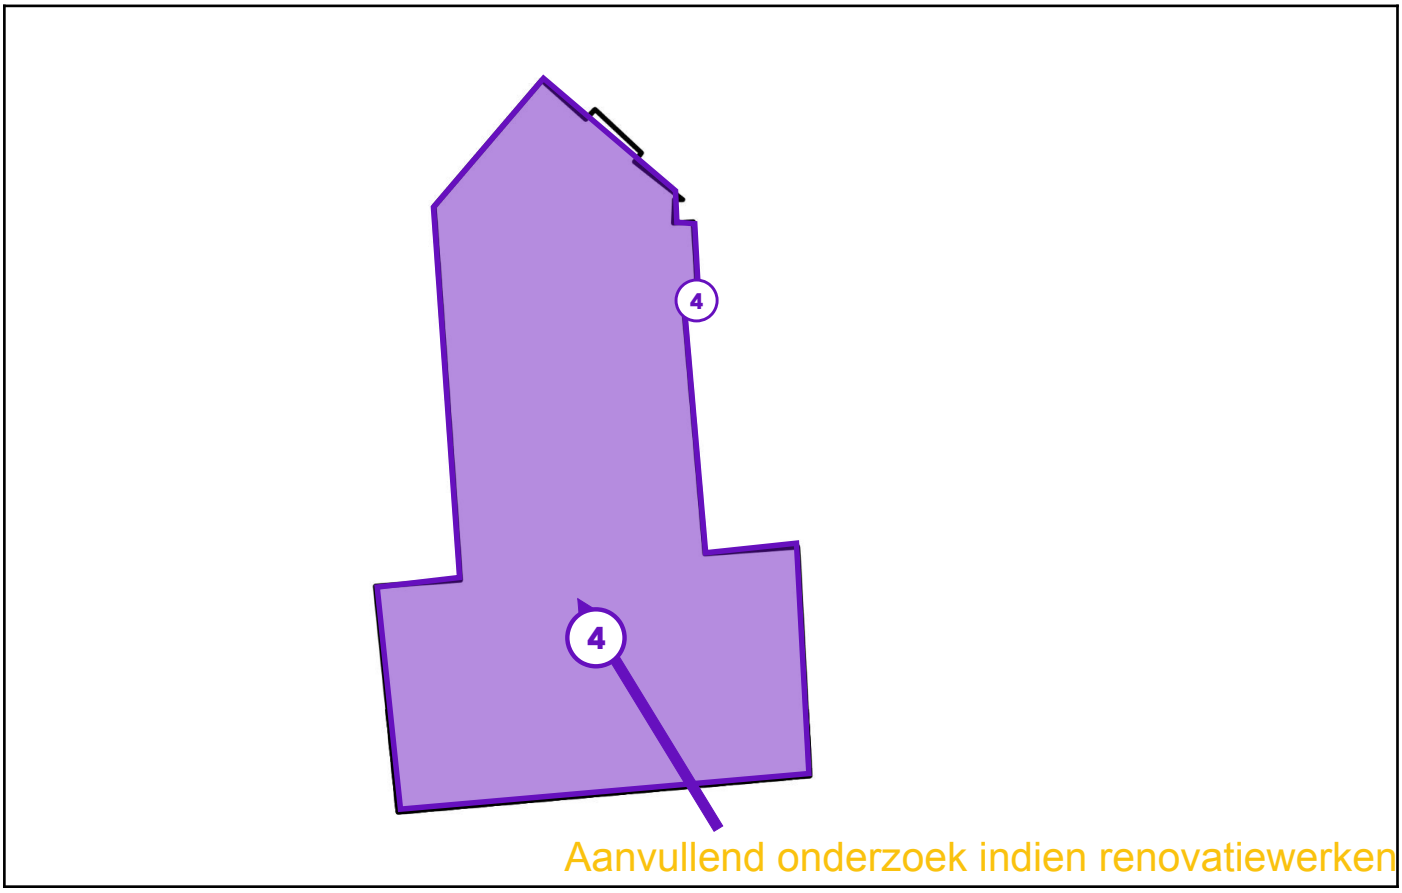
Plan 1.6: Volledig pand - aanvullend onderzoek

Beschrijving	Type	Actie
4. Aanvullend onderzoek indien renovatiewerken	Advies	-
